TITULO: ANTEPROYECTO ESTRUCTURA GALPON Y
CUBIERTAS METÁLICAS EN LA DIRECCIÓN
AUTOMOTORES DE LA MUNICIPALIDAD DE CÓRDOBA

INFORME TÉCNICO FINAL

3.2 Teatro “La Piojera”

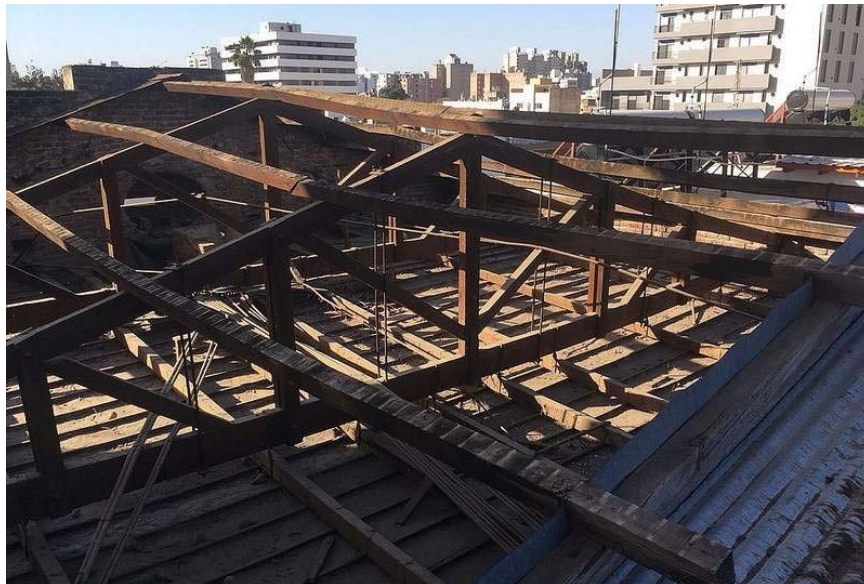
Gráfico N° 14: Estructura de madera de la cubierta del salón principal.

Los trabajos desarrollados en esta etapa constaron en el retiro de la totalidad de la cubierta de chapa existente como se observa en la Gráfico N° 14, dejando a la vista la estructura de madera (correas, cabriadas), típica de la época de construcción. Las maderas no poseen mantenimiento, con pinturas, limpieza o tratamiento. Se estado general de conservación es bueno, pero presentan serios problemas en algunas de ellas. Estas vigas son 11 unidades y se han numerado desde la fachada hacia el fondo como se muestra en la Gráfico N° 16. Se presenta una descripción particular para cada viga, destacando los problemas que poseen. Se destaca que todas las vigas han tenido una intervención de refuerzo. Se han dispuesto tensores redondos de acero, verticales, que vinculan cordón inferior y superior. La categorización del daño, se presenta en la Tabla de la Gráfico N° 15.

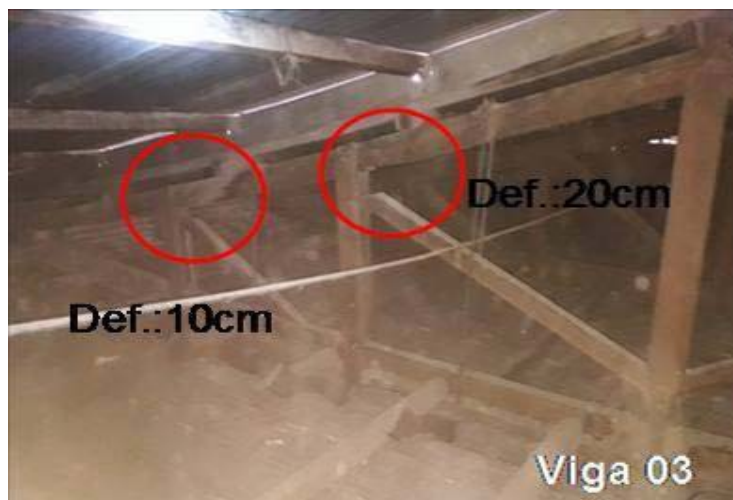
Gráfico N° 19: Imagen de cercha de madera 3 con relevamiento de daños

Viga 03: se encuentra en estado de daño muy severo. Las diagonales y montantes poseen integridad estructural como elementos aislados. Las maderas no presentan deterioro importante y se corresponde con el resto de las vigas. El cordón superior y las diagonales se encuentran separadas 10cm, 20cm en posiciones diversas. Las chapas que sujetan el cielorraso se encuentran en perfecto estado de conservación, los bulones no muestran aplastamiento de la madera. **En el sector se deberá circular con extrema precaución, ya que las correas que sostienen el cielorraso no están vinculadas a las vigas producto del alabeo global.**

El Gráfico 19 presenta la imagen de la viga. La fotografía ha sido tomada en dirección hacia el fondo de la construcción. Se aprecia la intervención de refuerzo mediante tensores que vinculan los cordones superior e inferior con el objetivo de evitar que se sigan separando las diagonales. Las deformaciones globales por flexión de la viga son muy severas y requiere de intervención generalizada.

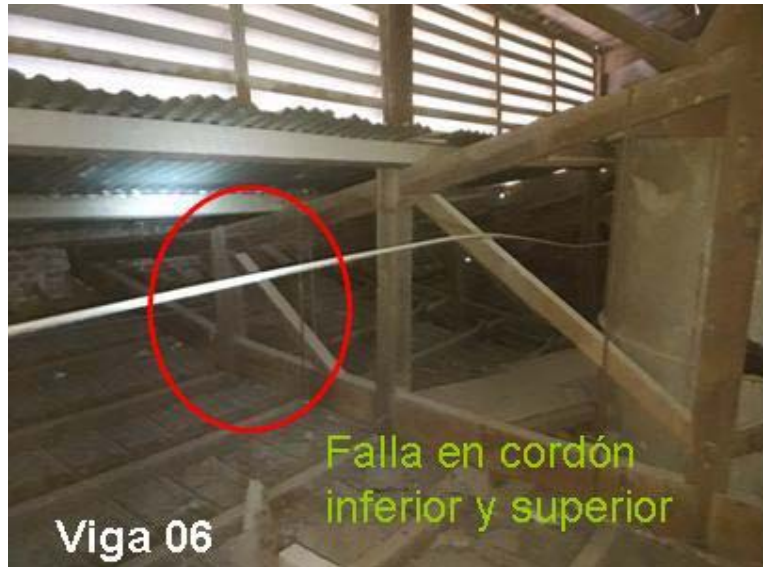
Gráfico N° 20: Imagen de cercha de madera 6 con relevamiento de daños

Viga 06: se encuentra en estado de daño muy severo. Las diagonales y montantes poseen integridad estructural como elementos aislados. Las maderas presentan deterioro importante en proximidades al apoyo. El cordón superior e inferior se han quebrado. Las diagonales y montantes no poseen separación con los cordones producto de las fallas globales. La Gráfico 19, presenta la imagen de la viga.

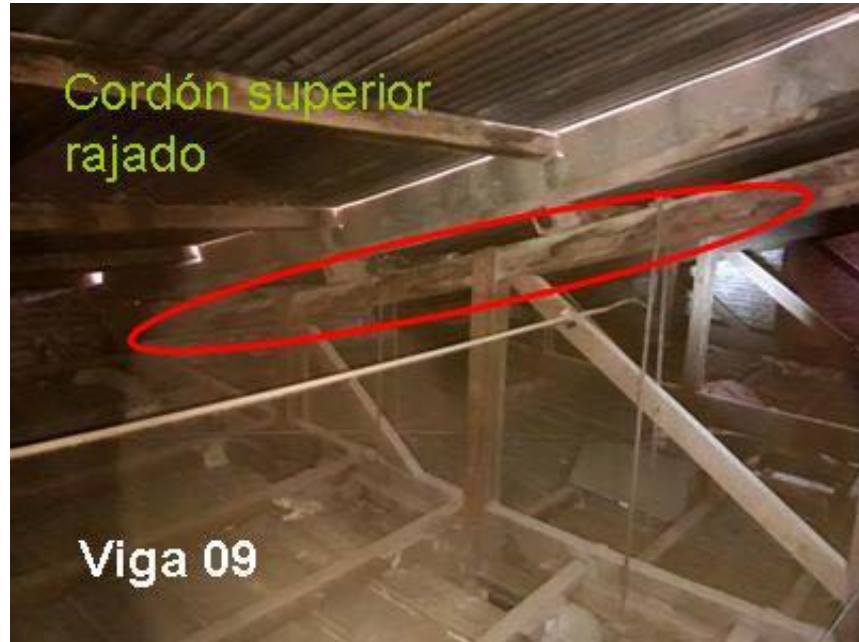
Gráfico N° 21: Imagen de cercha de madera 9 con relevamiento de daños

Viga 09: se encuentra en estado de daño muy severo. Las diagonales y montantes poseen integridad estructural como elementos aislados. El cordón superior se han fracturado longitudinalmente en el centro de la pieza (falla por compresión). Las diagonales y montantes conservan su posición. La montante central está separada del cordón inferior 2cm. La Gráfico 5.9, presenta la imagen de la viga.

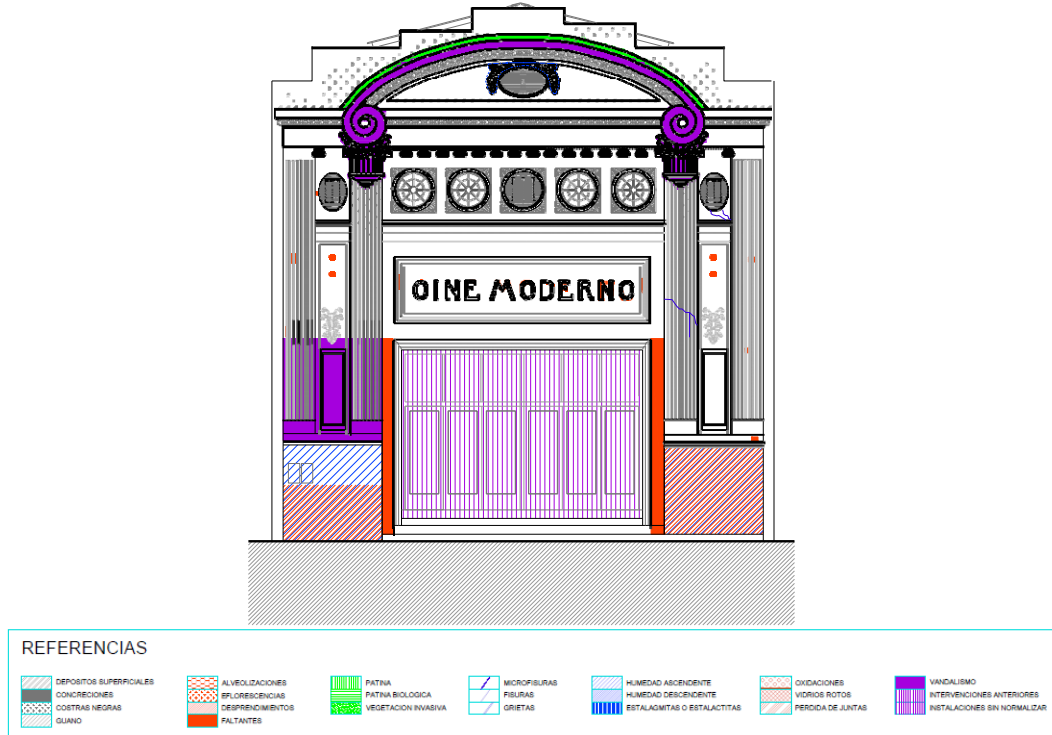
Gráfico N° 25 : Plano de fachada con relevamiento de patologías

Como se ya se ha mencionado en la memoria, este sector, al igual que el resto del edificio, presenta un predominio en su diseño del estilo Neoclásico con detalles agregados propios del estilo Art Decó. Esta combinación armoniosa de estilos se conoce como Estilo Ecléctico y fue muy difundido en Córdoba por Juan Kronfus. En este sector se ejecutarán tareas de restauración de la misma de acuerdo al relevamiento de las patologías que presenta como se puede observar en el siguiente esquema (Gráfico N° 22). Para lo cual se trajo bloques

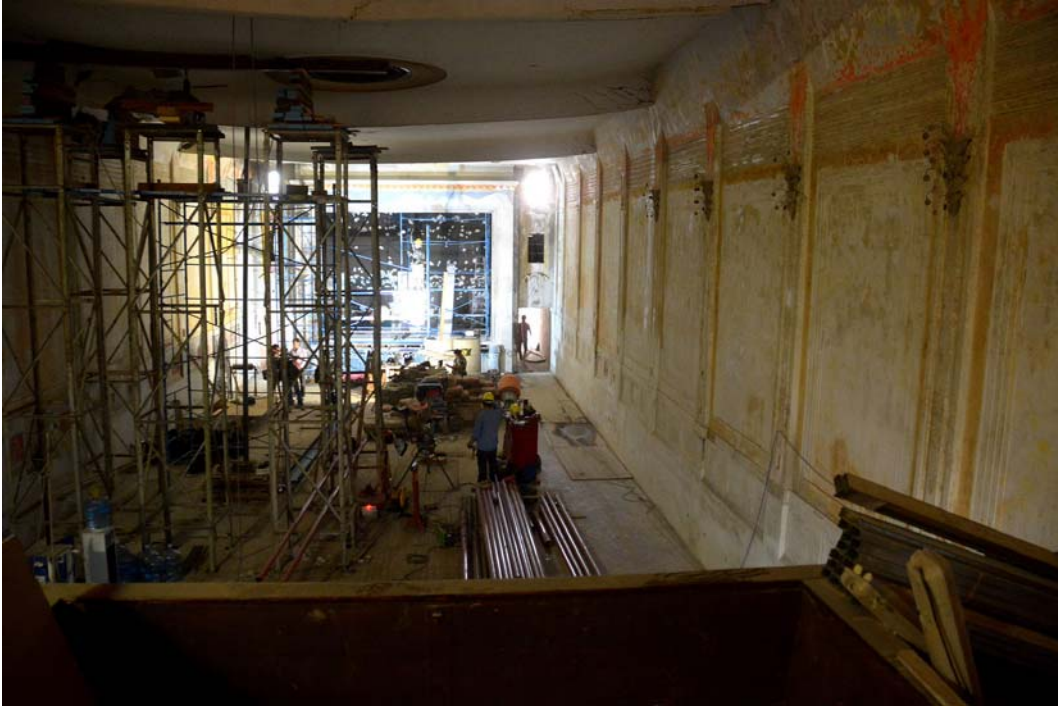
Gráfico N° 32: Estructura de soporte provisoria de l cielorraso durante los trabajos de reparación

En el cielorraso se detectaron fisuras asociadas a las fallas observadas en la estructura de madera del techo. Debido al riesgo de posible colapso del mismo se colocaron torres estructurales de soporte a modo provisorio mientras se

realizan las tareas de reparación pertinentes. Aquí también se precisaron de varios cuerpos de andamios ya que la altura de trabajo es importante.
