INFORME FINAL DE PRÁCTICA SUPERVISADA

TÍTULO: “Inspección en obra de Ruta Nacional N°86

Tramo I-a : Posta Cambio Zalazar - Guadalcazar”

Año: 2014

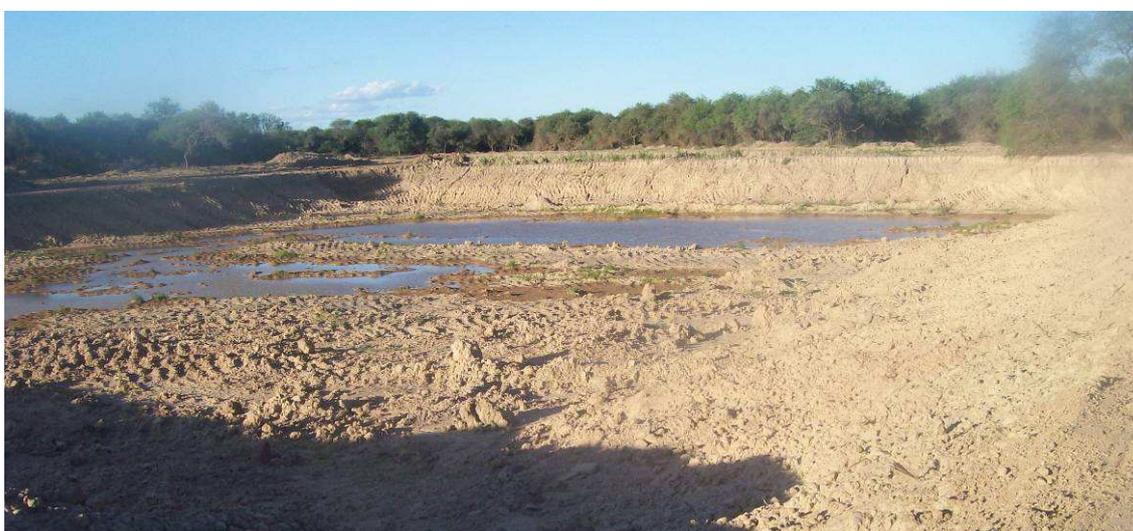
Fig.4.17: Préstamo en Sección I. Se observa cómo, luego de una lluvia, se empieza a acumular el agua en el fondo de la fosa debido a su baja permeabilidad.

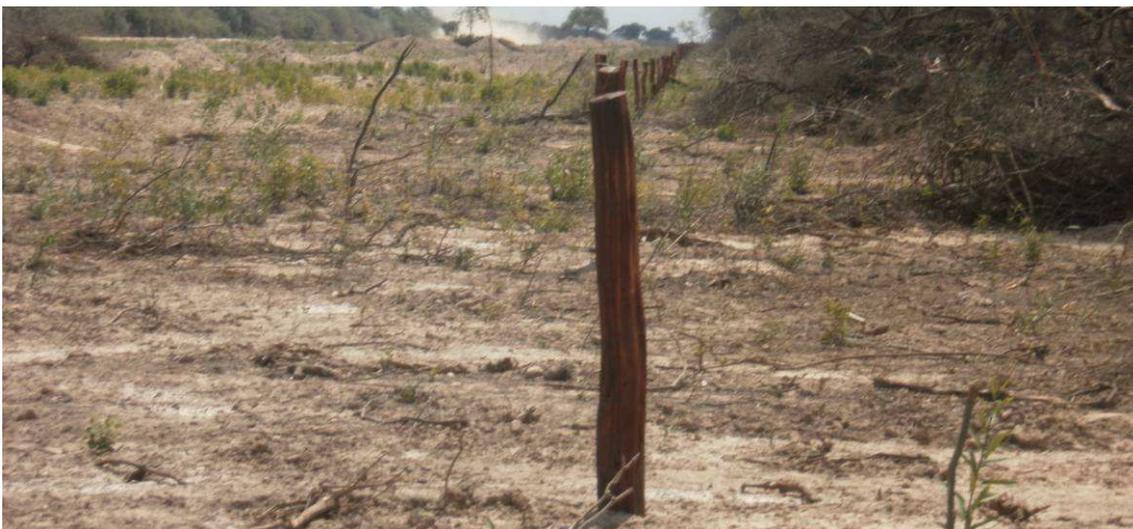
Fig.4.49: Posteo fuera de línea. Sec. III desde Prog. 0+000 a 0+350 lado derecho.

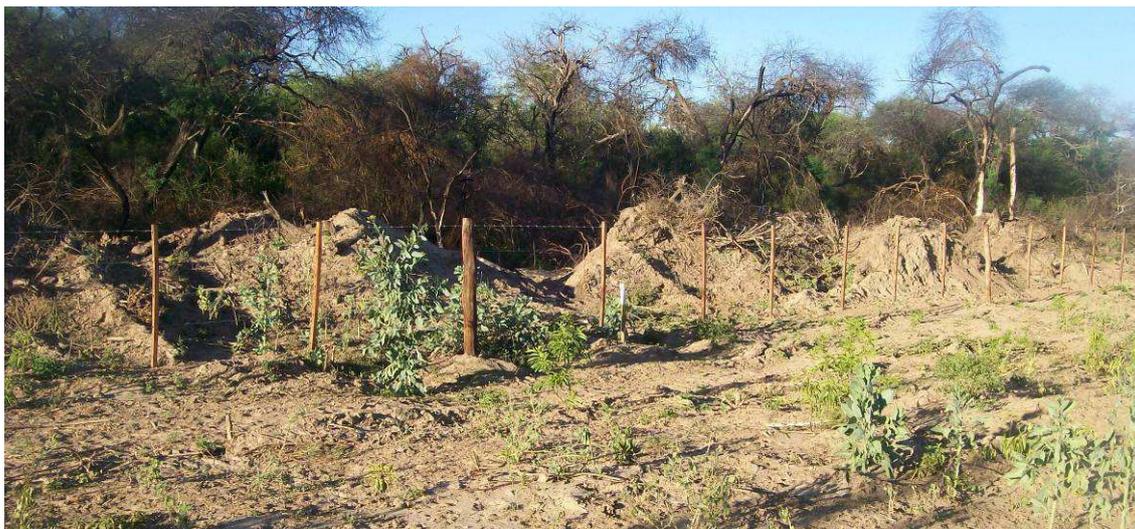
Fig.4.52: Mal espaciados los balancines y falta varilla central. Sec III desde Prog. 2+000 a 3+500 lado derecho.

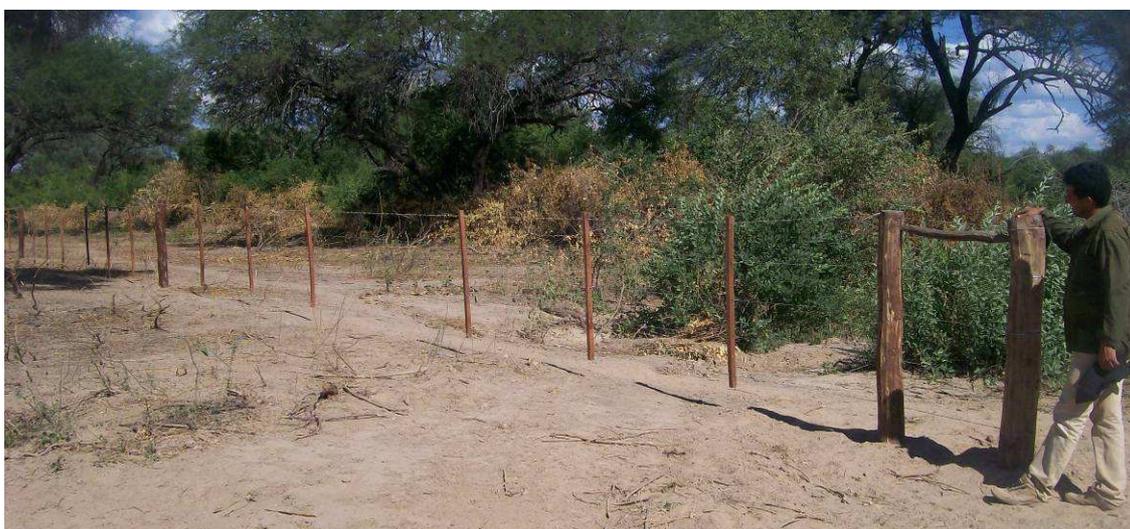
Fig.4.53: Alambrado Sec. III Prog.0+000 a 3+300 falta varilla central, lado izquierdo.

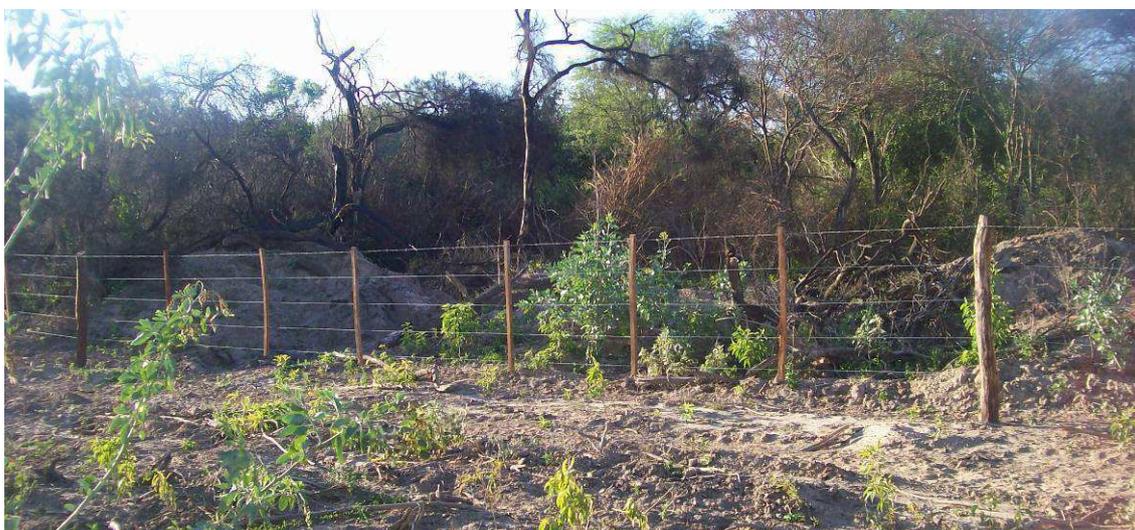
Fig.4.54: Alambrado Sec. III Prog.0+000 a 3+300 falta varilla central, lado izquierdo.

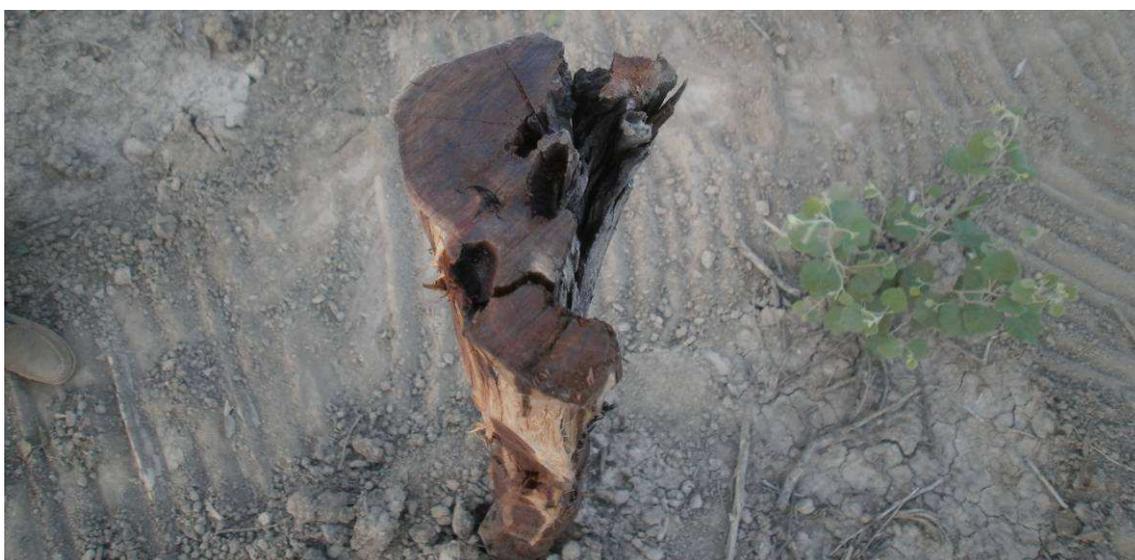
Fig.4.59: Poste en mal estado rechazado por inspección previamente en obrador. Postado entre Prog. 0+000 y 1+500 lado derecho, Sección III.

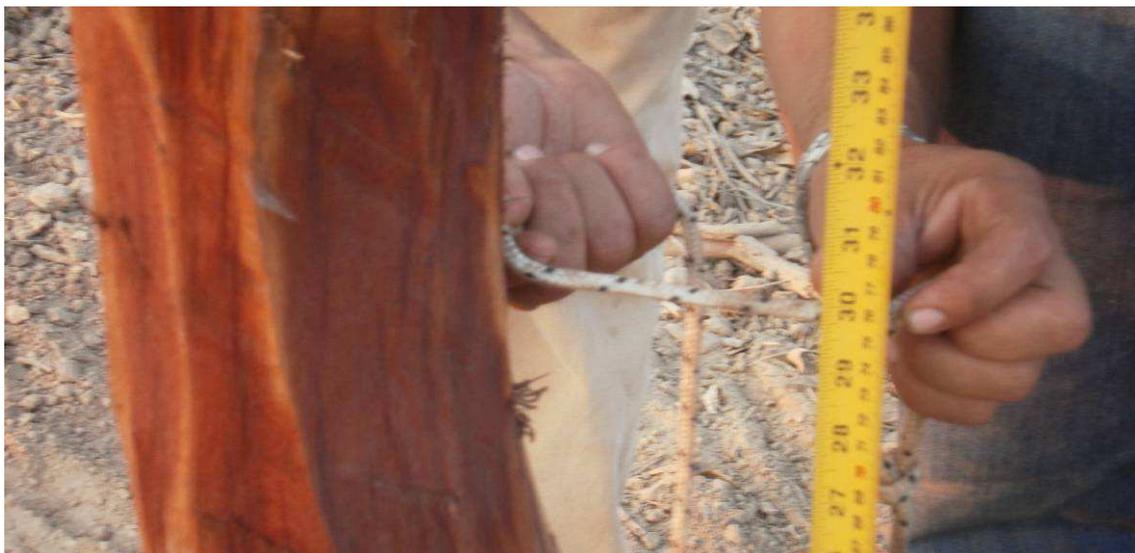
Fig.4.61: Poste con flecha mayor a 10cm. Prog. 0+000 y 1+500 lado derecho, Sec III.

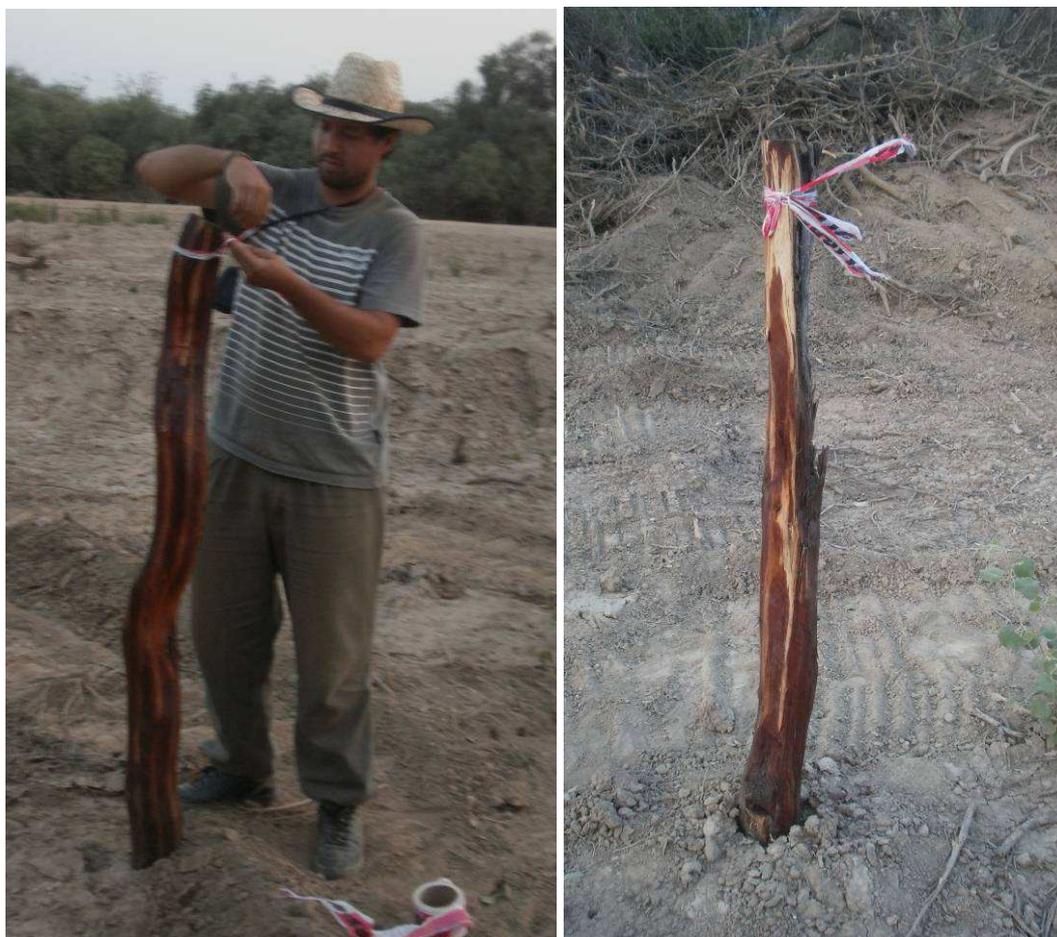
Fig.4.65 (Izq.): Rechazando poste por tener más de una curvatura y por no cumplir exigencia de diámetros mínimos. Este poste fue previamente descartado en obrador.

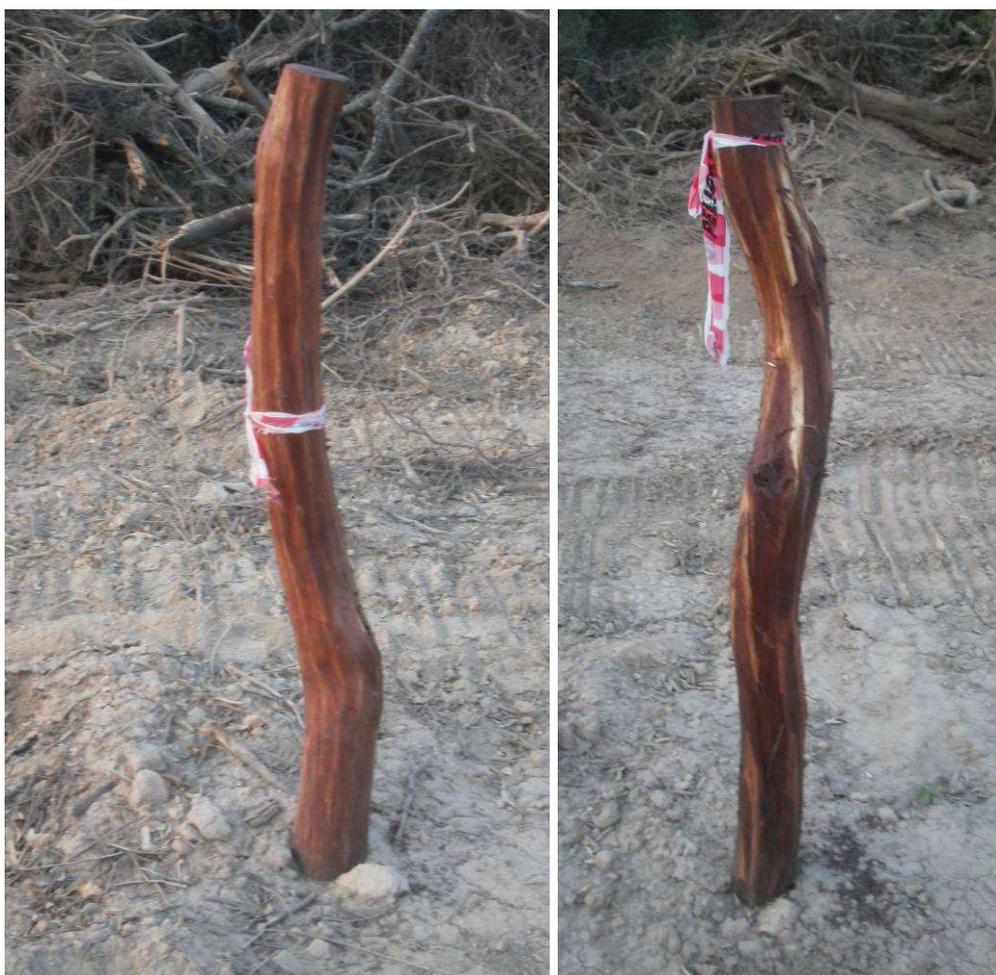
Fig.4.67 (Izq.): Poste rechazado por flecha mayor a la admisible (10cm). Descartado Prev. Por inspección en obrador.

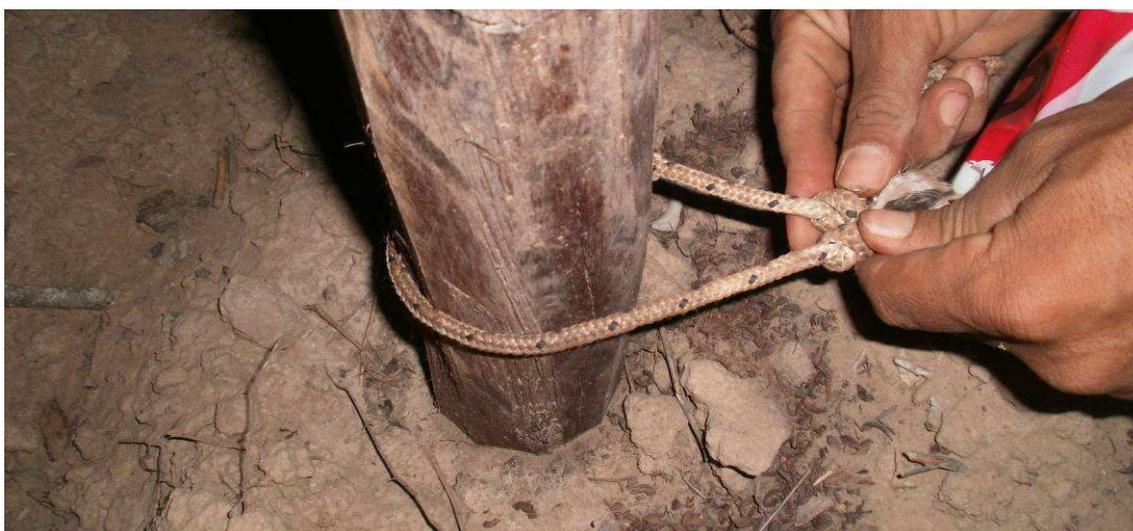
Fig.4.70: Poste rechazado por no cumplir con el diámetro mínimo en la base y en la punta. Prog. 0+000 y 1+500 lado derecho, Sec III.

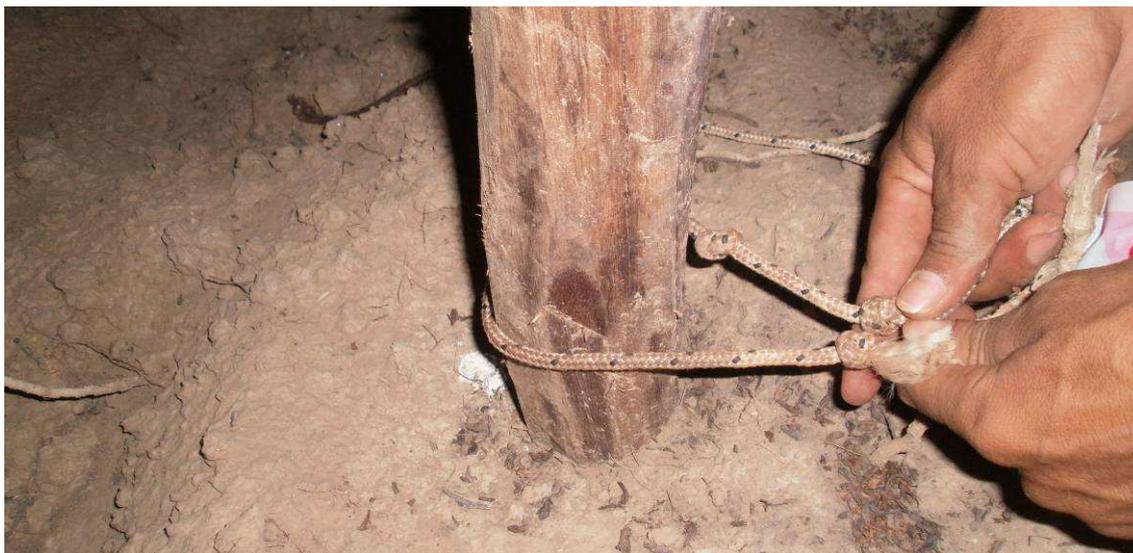
Fig.4.73: Poste rechazado por no cumplir con el diámetro mínimo en la base y en la punta. Prog. 0+000 y 1+500 lado derecho, Sec III.

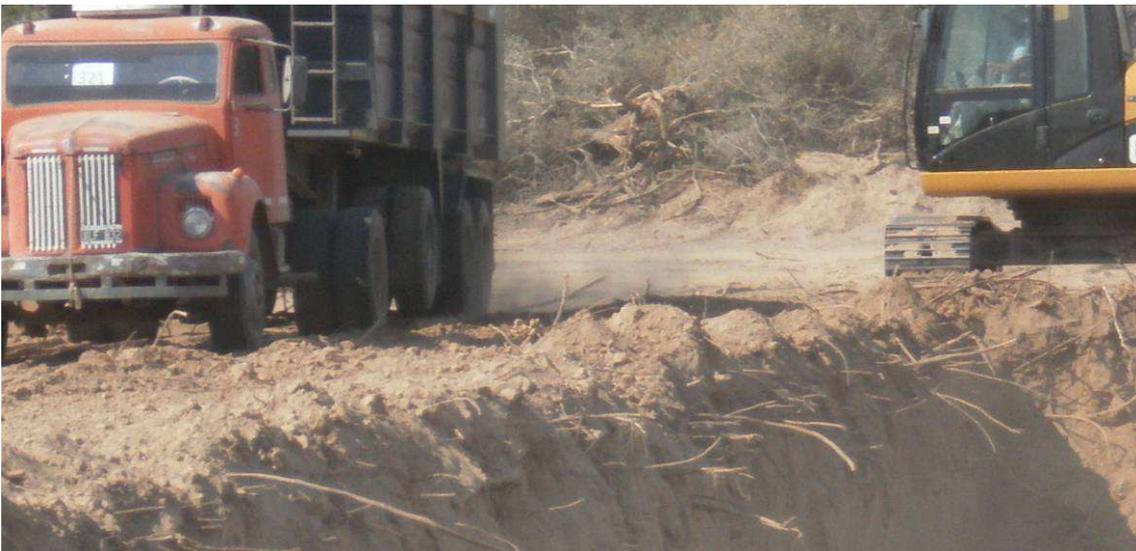
Fig.4.117: Presencia de raíces y ramas en primeras capa de préstamo en Progresiva 13+000 Sec.III.

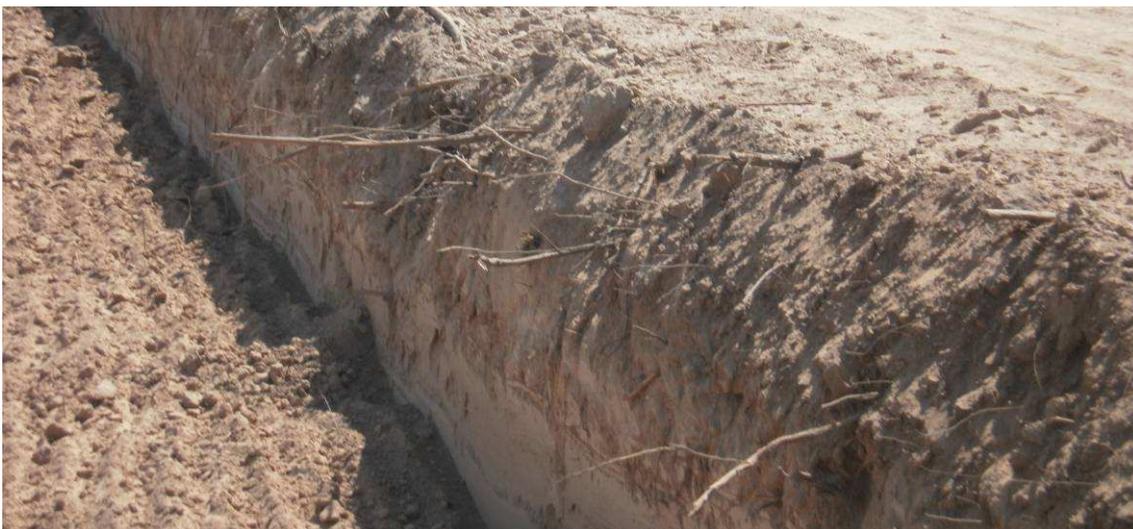
Fig.4.118: Presencia de raíces y ramas en primeras capa de préstamo en Progresiva 13+000 Sec.III

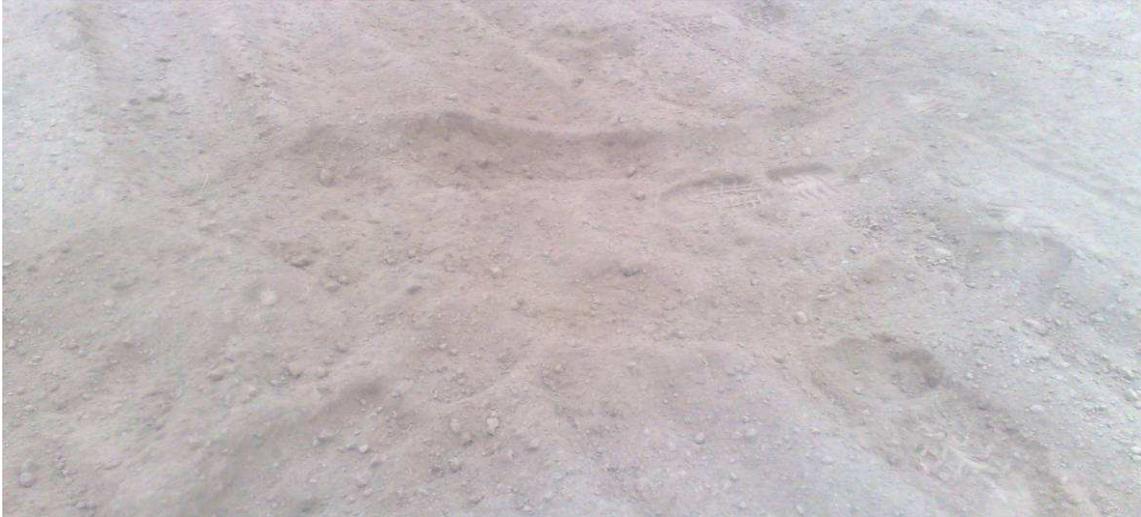
- En las progresivas 16+850 y 16+950, los ensayos de densidad de la primera capa del terraplén de la Sección III dieron como resultado un grado de compactación inferior a los 95% exigidos por los pliegos. Debido a ello la inspección ordeno recompactar la cancha, luego se alcanzo el grado de compactación mínimo requerido. Véase planilla en Pág. 31 del Anexo I.
- En determinados lugares donde finalizaron los trabajos de compactado, con el paso de los vehículos se formaban sectores donde el suelo compacto se volvía un polvillo de partículas muy finas. En estos lugares se ordenaba un nuevo escarificado y recompactado antes de seguir con la capa superior. Ver figuras desde la 4.158 a Fig. 4.162.

Fig.4.158: Sector de cancha deteriorado. Progresiva 22+200 Sección II.

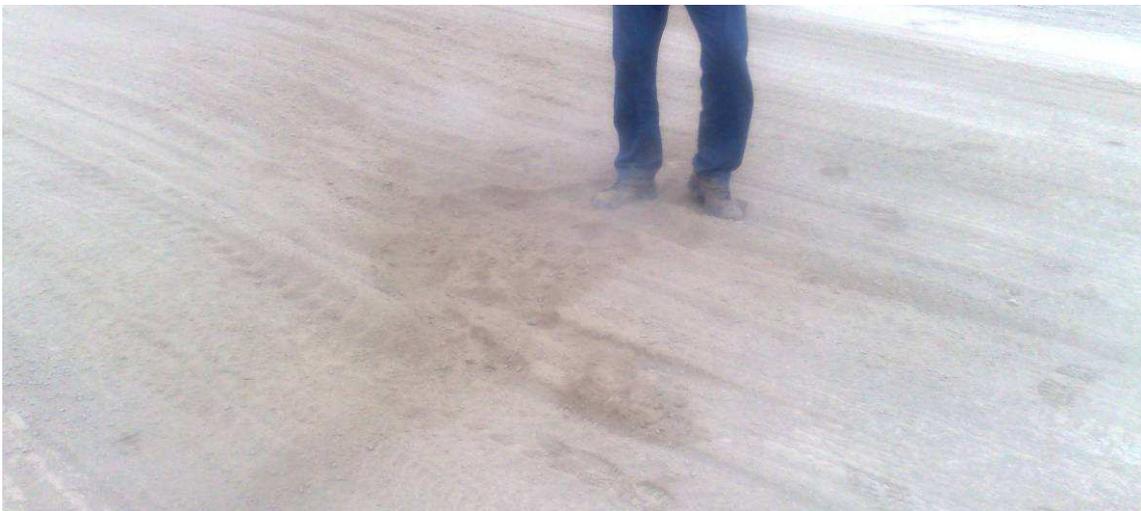
Fig.4.159: Sector de cancha deteriorado. Progresiva 22+200 Sección II.

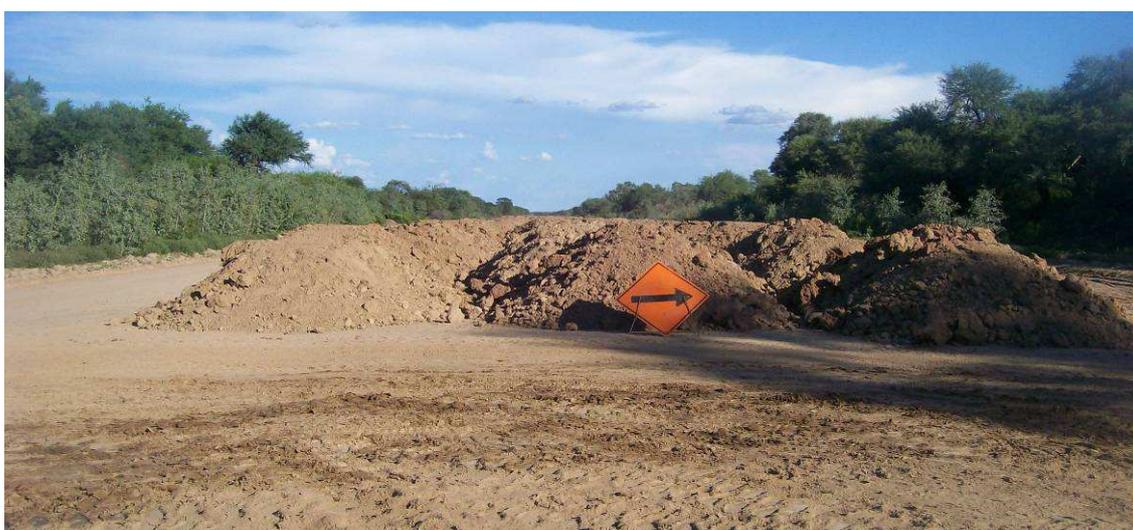
Fig.4.189: Cartel indicador de Dirección obligatoria. Cartel mal ubicado, esta muy cerca de los montículos de suelo. Sección II.
