CAPÍTULO 3

ESTADO ACTUAL DE LA ESTRUCTURA

Se realizó una visita a la obra los días 7 y 8 de agosto del año 2013, con el objeto de realizar una inspección visual del estado actual de la estructura y poder así informar sobre la misma. La inspección consistió en un recorrido general del tablero por la calzada superior y acceso a las vigas principales en zonas puntuales, por medio de un camión hidrogrúa.

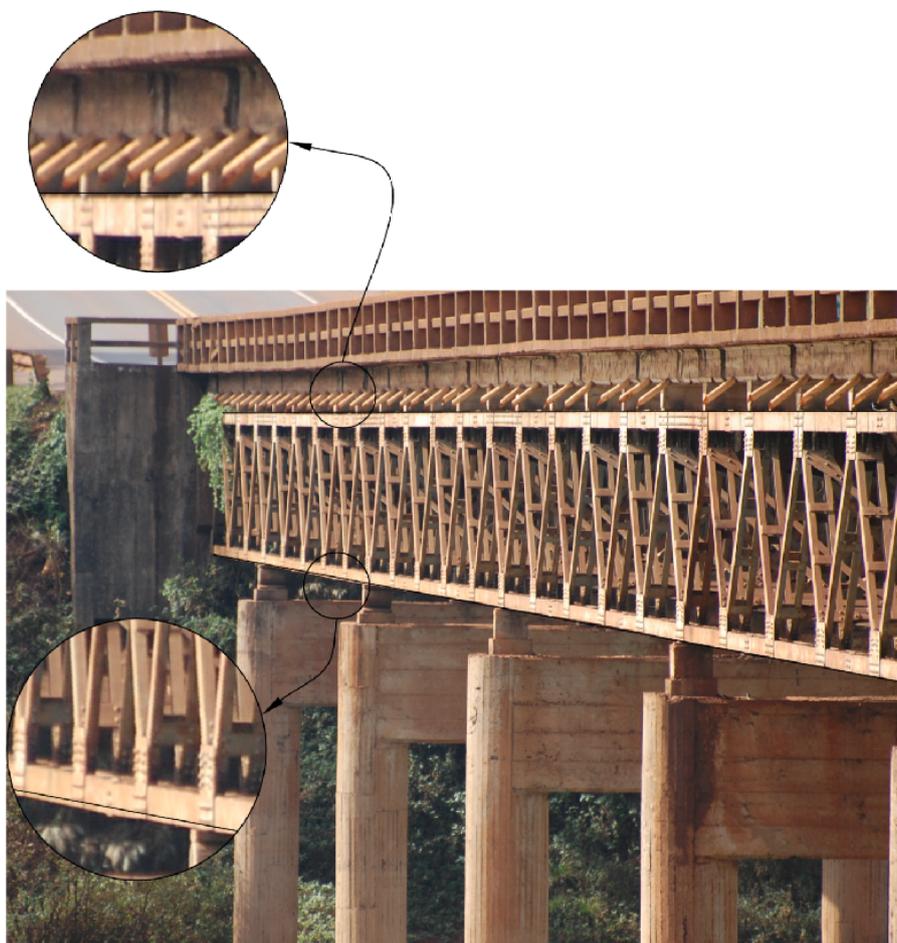
Los ejes X y XI acusan un descenso vertical, como se observa en la Figura 3.1; el resto de los estribos y las pilas no han sufrido deformaciones verticales apreciables. Los estribos, al igual que las pilas, tienen algunos problemas menores de recubrimiento de armaduras y en particular la pila del eje III presenta una zona con problemas de colado del hormigón en la vinculación de la columna aguas abajo con la riostra, como se ilustra en la Figura 3.2.

Figura 3.1: Vista lateral del puente, se observan descensos del reticulado.

1. Realizar tareas de mantenimiento en la infraestructura consistentes en la restitución de los recubrimientos donde hiciera falta, y de reparación de las zonas con defectos de colado del hormigón y monitoreo del descenso de los apoyos X y XI.
2. Reparar y reforzar las vigas metálicas, para extenderles su vida útil.
3. Reemplazar la losa superior del tablero, con un nuevo diseño que modifique el esquema estático y mejore la vinculación de la losa con la estructura metálica. En este punto hay que destacar la necesidad de dar urgente solución al problema, ya que el deterioro de la losa del tablero se acelera día a día.
4. El punto anterior lleva aparejado el reemplazo total de las losas de aproximación y eliminación de las losas de transición, para disminuir la cantidad de juntas.

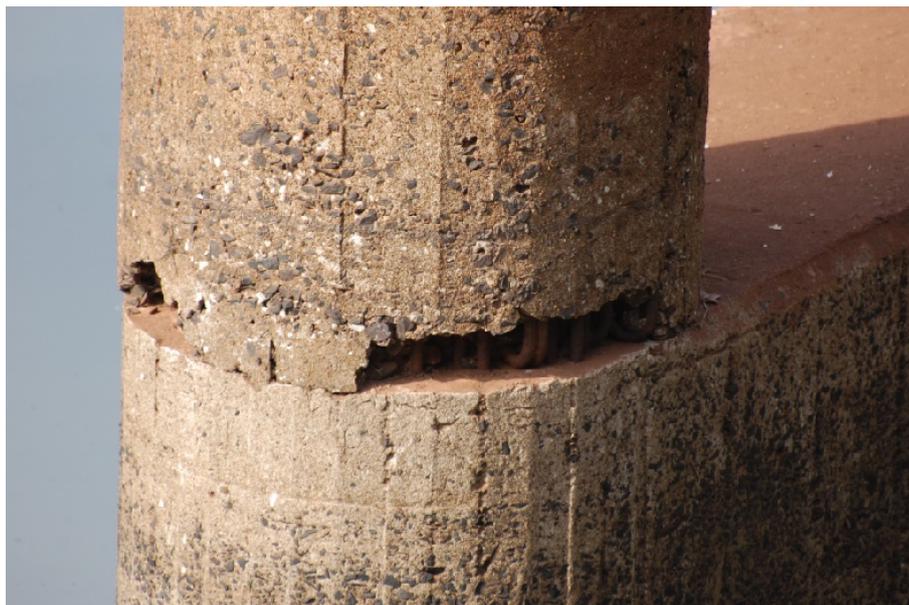
Figura 3.2: Fotografía de vinculación entre columna y riostra de pila III.

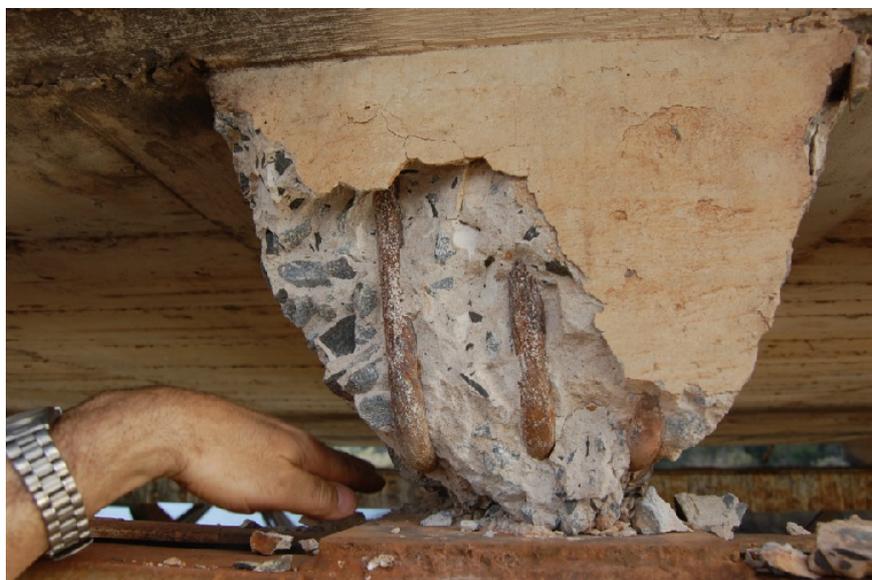
La losa de la calzada se encuentra muy deteriorada. El esquema estático de losa continua apoyada puntualmente sobre una estructura metálica elástica como son las vigas, el aumento de las cargas, las frecuencias de paso y las velocidades de circulación vehicular, hacen que la losa haya llegado al final de su vida útil.

El mecanismo de deterioro se origina en la concepción de la vinculación de la losa con la estructura metálica. Esta unión, poco robusta, funcionó bien durante muchos años, debido a las menores cargas y menores frecuencias de paso de las mismas, pero al modificarse estos parámetros, comenzó el deterioro de los nervios en la zona del apoyo sobre la estructura metálica, con lo cual dejó de existir un apoyo franco de la losa sobre la estructura lo que genera continuos desplazamientos verticales de estos apoyos, que debido a las velocidades a las que transitan las cargas, provocan mayor impacto entre el nervio deteriorado y la viga, agravando aún más el deterioro.

Con mucha frecuencia el puente se ve solicitado por camiones que, circulando en sentido opuesto y en forma simultánea, producen una serie de descensos diferenciales de los apoyos de los nervios afectados, que generan en la losa esfuerzos para los

cuales no fue concebida y es por esto que la misma, literalmente, se va triturando como se aprecia en la Figura 3.3.

Figura 3.3: Nervio deteriorado por martilleo sobre la viga metálica.

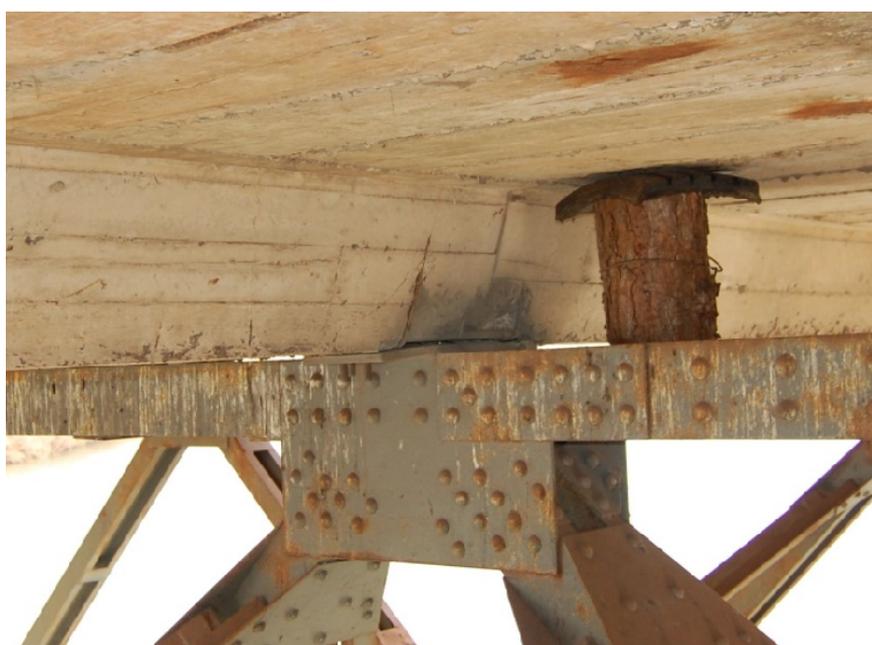
Con el objeto de detener el proceso de deterioro, concesionarios anteriores modificaron algunos de los apoyos de la losa con las vigas metálicas agregando, a cada lado del nervio, un cajón metálico soldado a la estructura y sobre este un apoyo de neopreno, sobre el cual descarga la losa, como se observa en las Figuras 3.4 a 3.6.

Figura 3.4: Apoyo de nervios en estructura metálica. Tacos metálicos provisionarios.

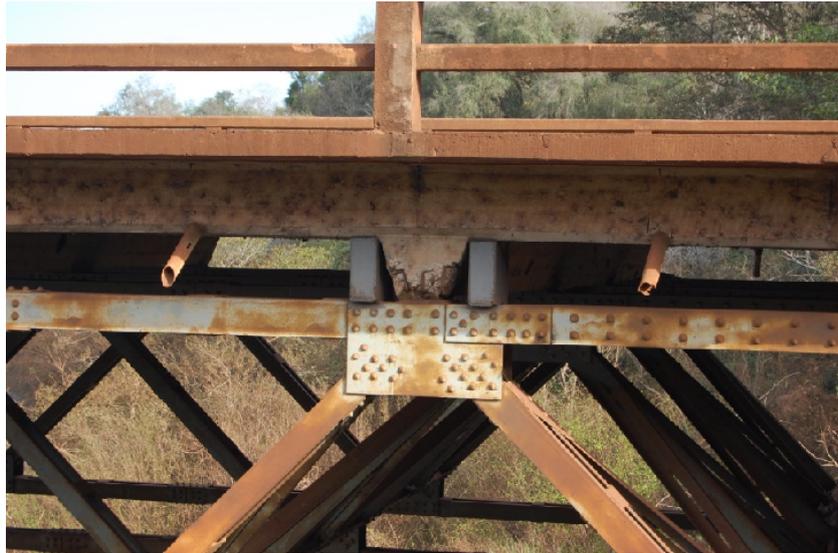
Figura 3.5: Vista lateral de apoyo de nervio transversal en nudo de estructura metálica.

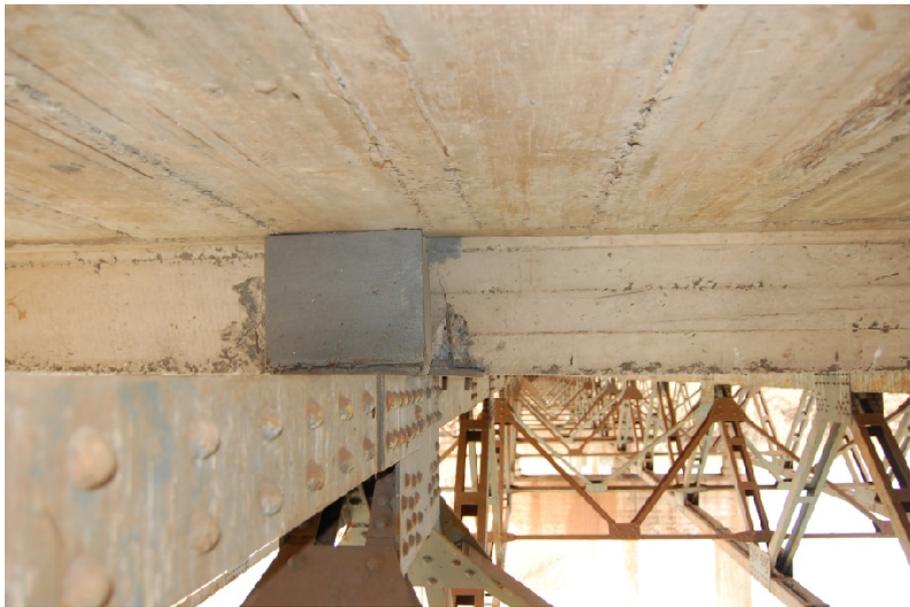
Figura 3.6: Vista inferior del nervio transversal y suplementos sobre viga metálica.

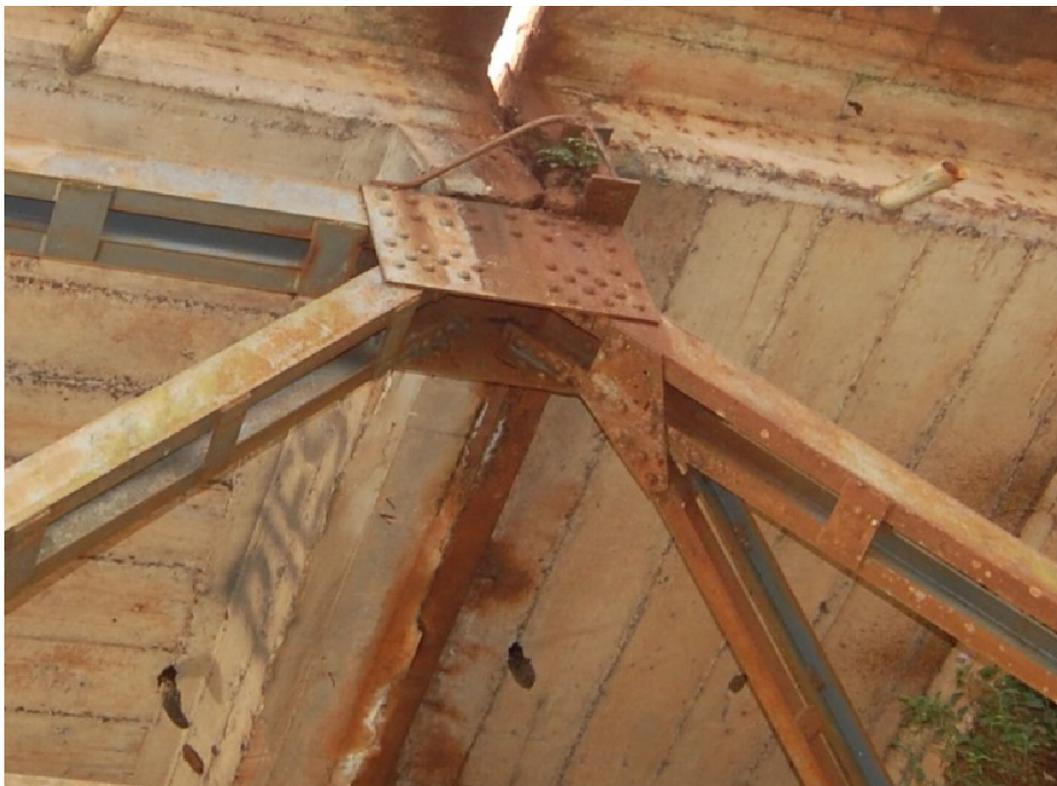
Las vigas del puente se encuentran, en general, en buen estado de conservación. Sólo tienen problemas de corrosión local en algunos nudos, según lo apreciado en la visita.

Figura 3.7: Chapa de nudo, diagonales y cordón superior en unión con losa de transición.

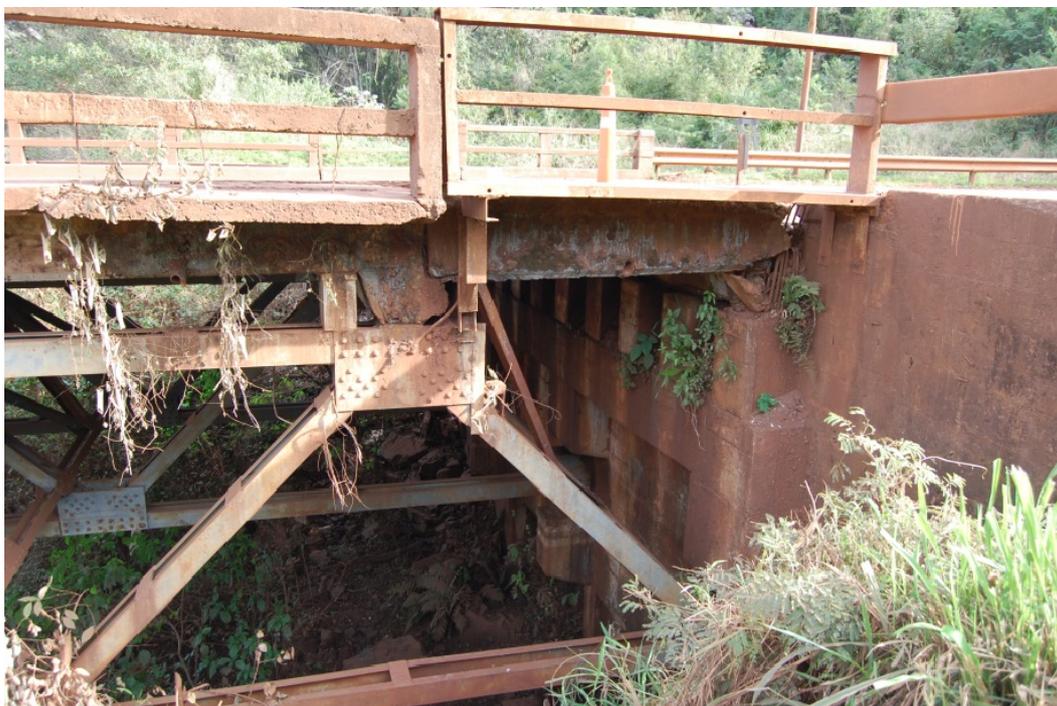
Se encuentran en pésimo estado, como se puede observar en la siguiente fotografía.

Figura 3.8: Losa de transición, vista lateral.

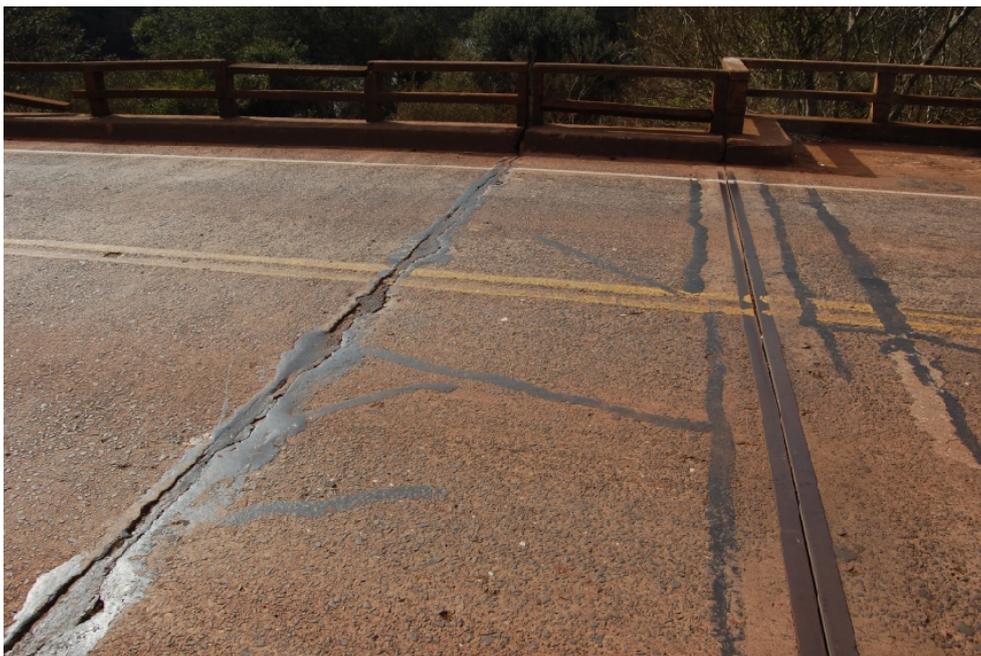
Las estructuras que vinculan los dinteles de los estribos y la losa del tablero son simplemente apoyadas en sus extremos, lo cual genera una doble junta por las que ingresa agua, proveniente de la calzada, que está deteriorando la estructura metálica.

Figura 3.9: Vista superior de calzada en zona de juntas transversales.

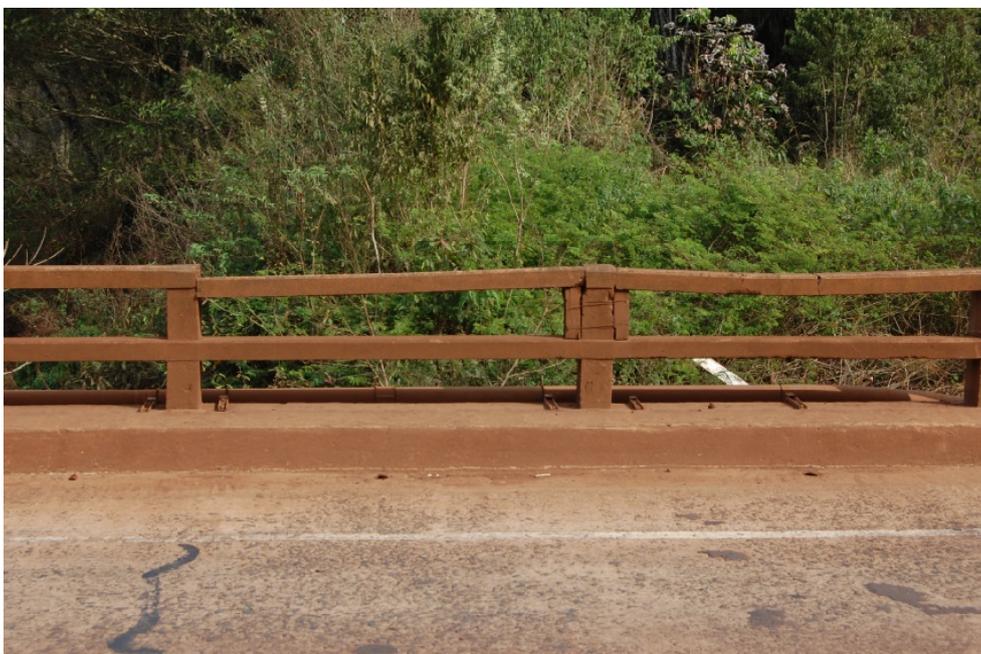
Se encuentran en muy mal estado, lo que puede observarse en la siguiente figura

Figura 3.10: Vista lateral de las barandas; se aprecia el deterioro.

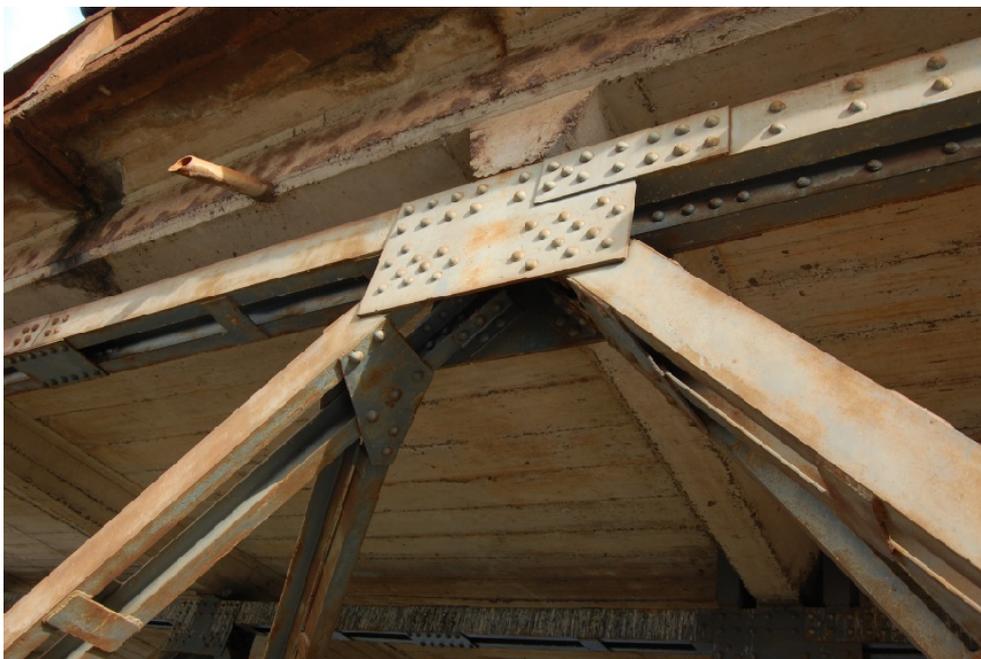
Son de pequeño diámetro y han sido prolongados con caños del PVC, para alejar el derrame de agua de la estructura metálica inferior. Se presentan en las Figuras 3.11 y 3.12.

Figura 3.11: Vista de nudo reticulado; se aprecia posición de desagües.

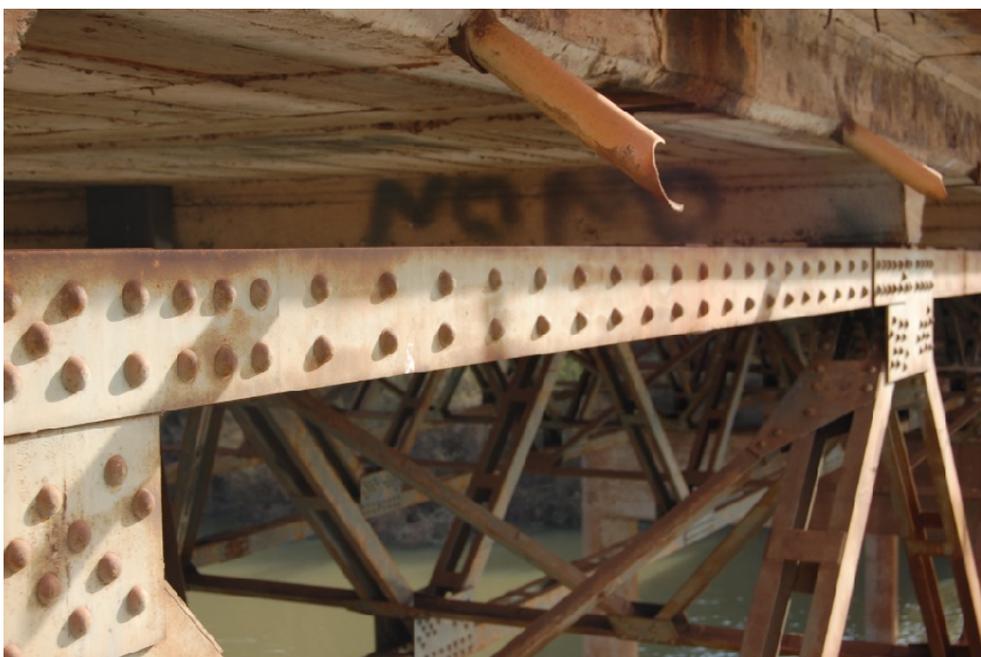
Figura 3.12: Caños de desagüe de calzada.
