XII CONGRESO LATINOAMERICANO DE PATOLOGÍA DE LA CONSTRUCCIÓN Y XIV CONGRESO DE CONTROL DE CALIDAD EN LA CONSTRUCCIÓN

Estudio de los daños y refuerzos necesarios para la recuperación del techo de la iglesia de Salsipuedes-Córdoba-Argentina

La Iglesia de Salsipuedes en la Provincia de Córdoba fue construida en el año 1890 y su techo está conformado por una estructura de madera, vigas reticulada y correas sobre las cuales se apoyan bovedillas cerámicas, capa de mortero y tejas musleras.

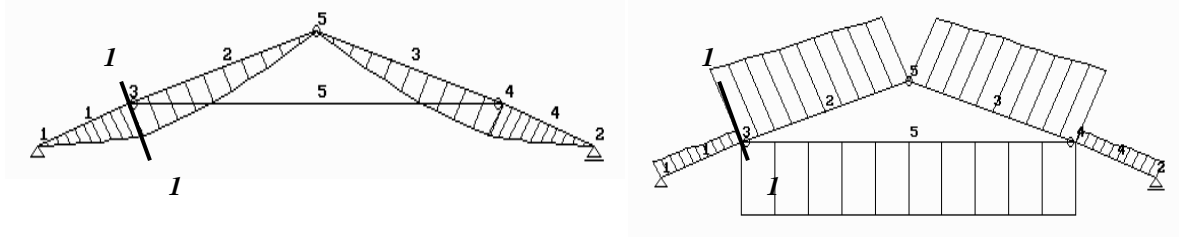
Figura 6 Diagramas Momentos Flectores y Esfuerzos Normales

En sección 1-1 se hallan las sollicitaciones máximas $M=0,73 \text{ tnm}$, $N=1,913 \text{ t}$ ver "Figura 6".

Dimensiones de la sección $b = 7 \text{ cm}$, $d = 15 \text{ cm}$ por la tanto $A = 105 \text{ cm}^2$ y Módulo resistente $W = 262.5 \text{ cm}^3$. La tensión de trabajo en la sección será (4)

$$\sigma_{tr} = \sigma_N + \sigma_M = \frac{1913 \text{ kg}}{105 \text{ cm}^2} + \frac{7300 \text{ kgcm}}{262.5 \text{ cm}^3} = 296 \text{ kg/cm}^2 \quad (4)$$

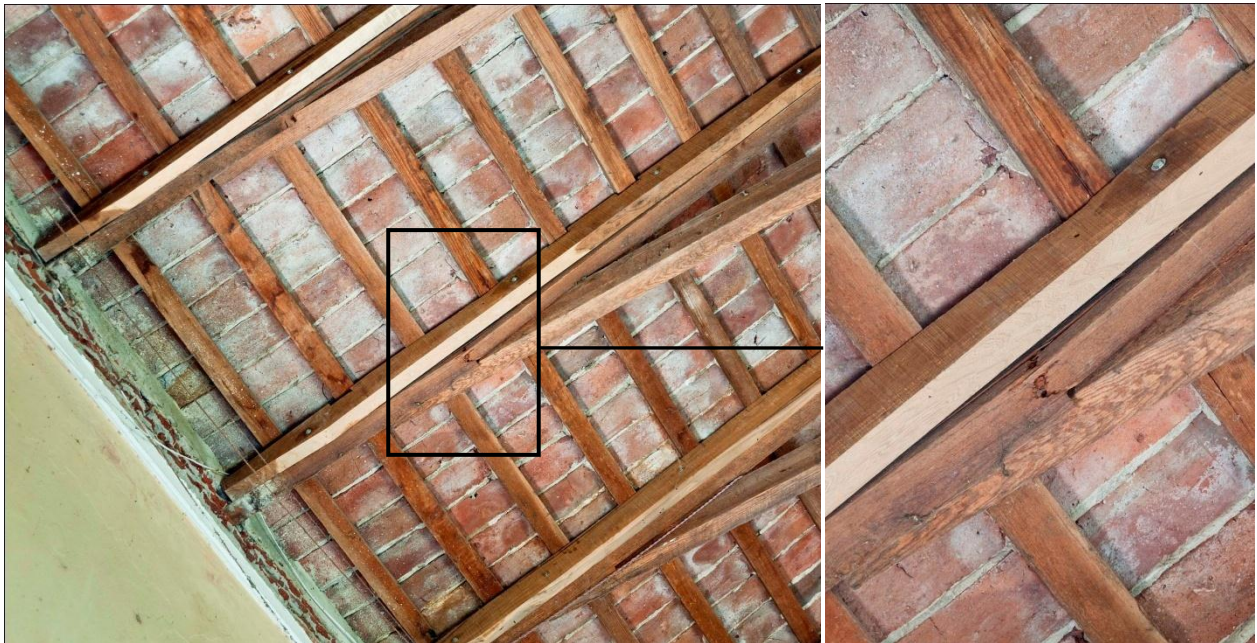
Figura 7 Manifestaciones patológicas relevadas en unión par y nudillo

Se puede apreciar que la tensión de trabajo es muy superior a la resistencia de cálculo ($296 \text{ kg/cm}^2 \gg 136 \text{ kg/cm}^2$) hecho que queda evidenciado en los deterioros sufridos por este tipo de estructuras en dicha sección. Ver fotografías “Figura 7”

En la capilla se relevaron distintos tipos de daños que se podrían clasificar en los siguientes, por un lado pudrición del par en las zonas de los apoyos y por otro, fisuras paralelas a las fibras tanto en pares como en nudillo y barras quebradas en la unión par y nudillo.

Se proyecta adicionar una barra metálica que vincule los dos apoyos, para lo cual se emplea una barra de acero de 14mm de diámetro de modo de no perturbar demasiado la calidad espacial interior original. Ver “Figura 8”.

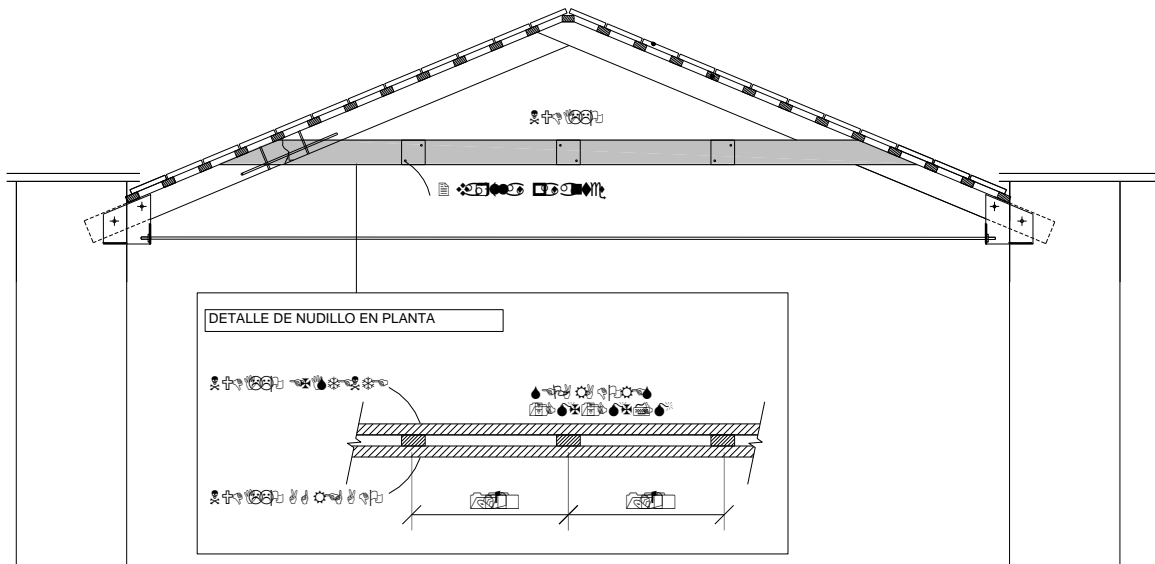
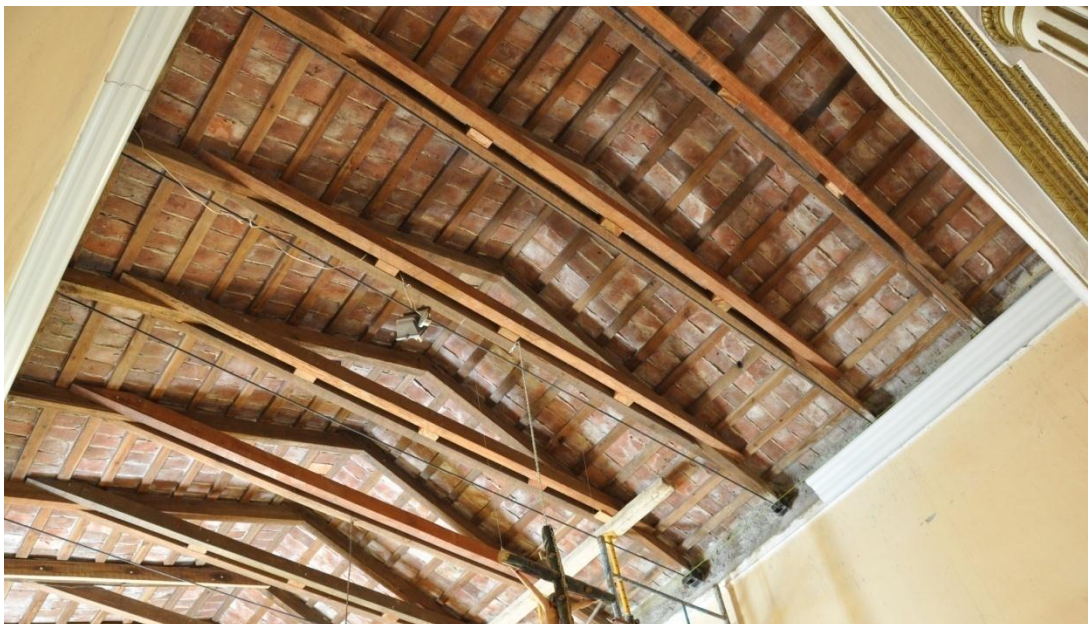
Verificación de nudillo. La Barra 5 que en la estructura original trabajaba a tracción, en el nuevo esquema proyectado esta solicitada a compresión con un valor $N = 1.008 \text{ t}$ con una esbeltez importante determinada a partir de su longitud $= 380 \text{ cm}$ y radio de giro $i_{min} = 4.08$ (7)

$$\lambda = \frac{l}{i_{\min}} = 95 > 80 \quad (7)$$

Por este motivo se diseña la incorporación de una barra apareada de igual sección vinculada mediante separadores discontinuos para asegurar su correcto comportamiento a compresión. Ver detalle del nuevo nudillo en “Figuras 10 - 11”

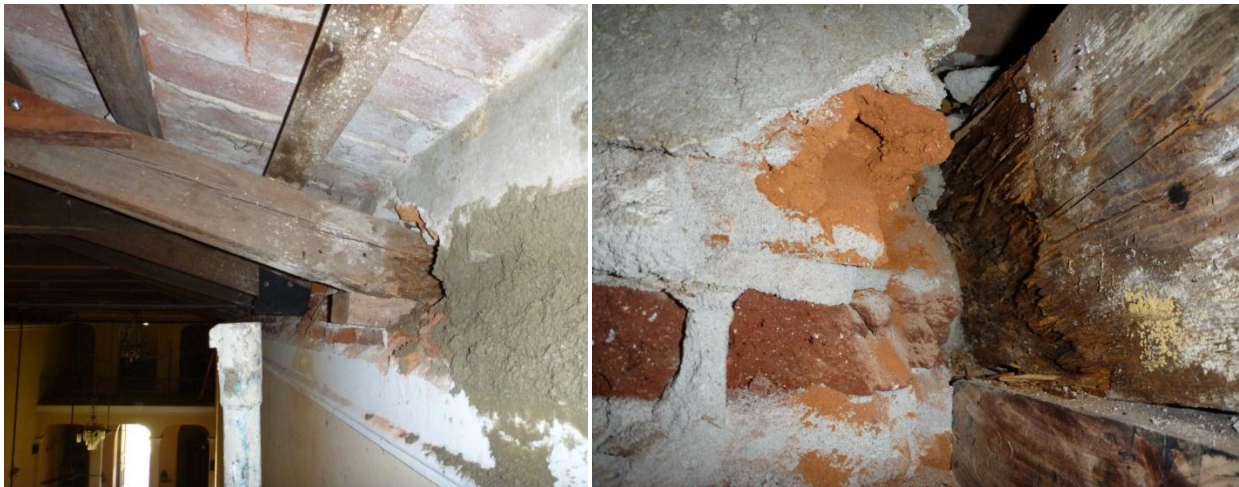
Figura 12 Imágenes de patología del par en los apoyos

Al comenzar los trabajos de colocación de la caja metálica receptora del tensor se encontró una nueva manifestación patológica, la pudrición del par en la zona de contacto con la mampostería. Ver “Figura 12”. La terapéutica curativa adoptada para este caso fue la transformación de la sección dañada por otra mixta de madera y resina epoxi. Se eligió esta solución ya que la sustitución de las piezas dañadas era muy compleja y difícil de conseguir el mismo tipo de madera en el mercado actual.

El proceso de recuperación consiste en una limpieza profunda de la zona afectada, la unión entre el mortero epoxídico y la madera sana es reforzada insertando varillas de acero en perforaciones de un diámetro 2 mm mayor que el de la varilla para que la resina epoxi (SIKADUR 32) penetre en dicha cavidad y por último se procede a la reconstrucción de la sección mixta rellenando con mortero epoxi (SIKADUR 41) hasta recuperar las dimensiones originales.

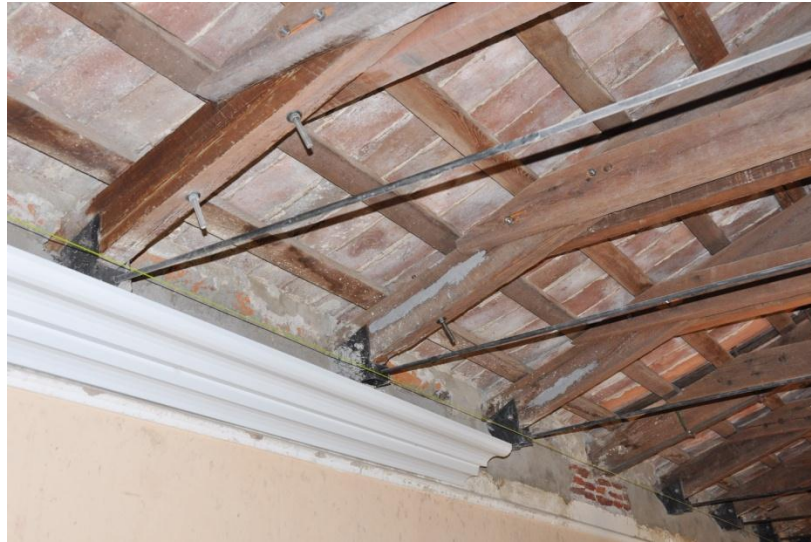
Figura 13 Reparación de fisuras paralelas

Para los casos de vigas quebradas pero madera sin pudrición se utiliza el cocido interno con varillas de acero y resina epoxi. Se recuerda que estos daños, fisuras y quebraduras se han producido por las solicitaciones del Sistema estructural anterior y que en la propuesta estructural actual las mismas disminuyen notablemente. Ver “Figura 13”.-

En los pares con fisuras paralelas a las fibras y muy profundas se procedió luego de su limpieza a la colocación de resina epoxi (SIKADUR 32) asegurándose su ubicación mediante varilla roscada perpendicular a las fibras ajustadas con arandela y tuerca fresadas para mejorar su terminación.
