**ACTUACIÓN PERICIAL EN CASOS
DE EVENTOS ASOCIADOS A REDES
DE AGUA POTABLE**

Alumno: Walter Daniel CARRERAS – Mat 89-20251-1

Marzo de 2019

RESUMEN DEL INFORME TÉCNICO FINAL

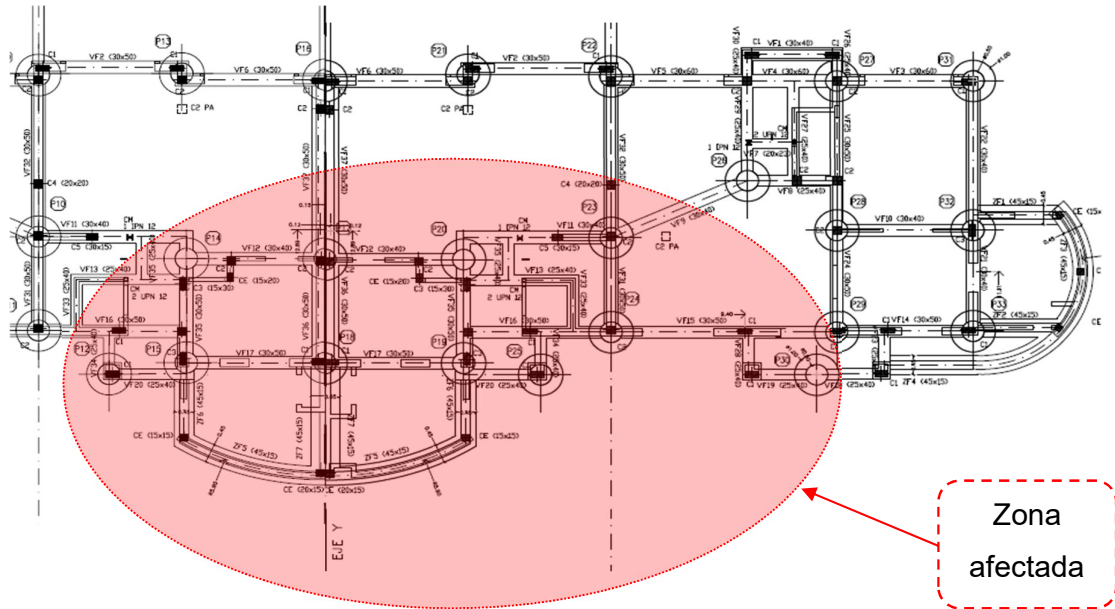
A dicho pozo confluyen vigas de fundación que están designadas en planos como VF15 (30x50), VF16 (30x50) y VF31 (30x50). En la figura siguiente se marca en el plano de fundaciones, la zona involucrada.

Ilustración 4 – Zona de afectación - Fundaciones de las tres unidades

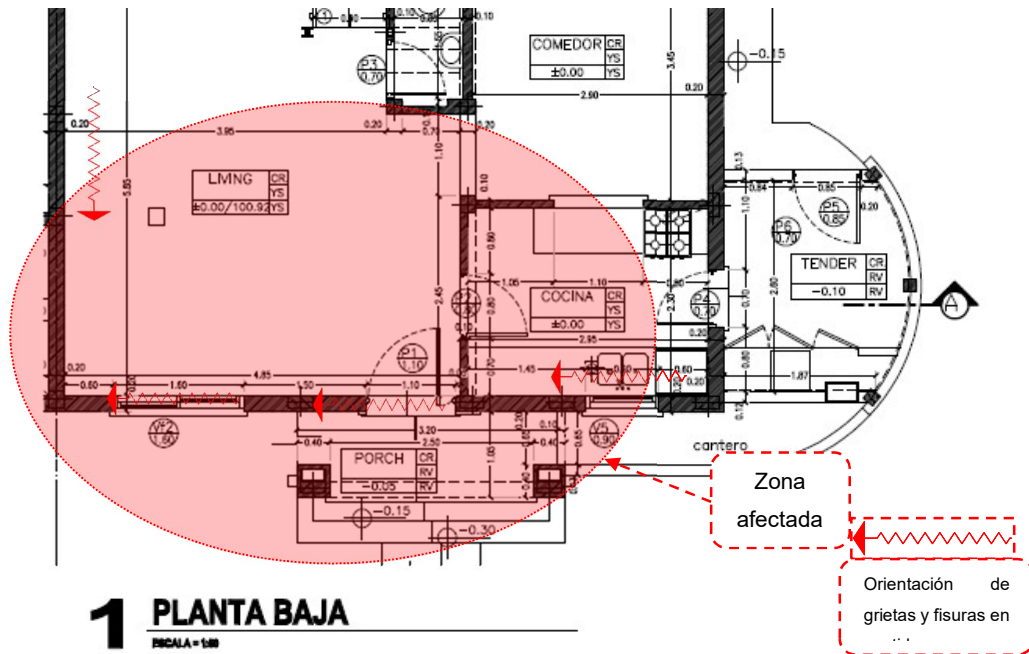
Ilustración 5 - Zona de afectación - Planta Baja Casa 46

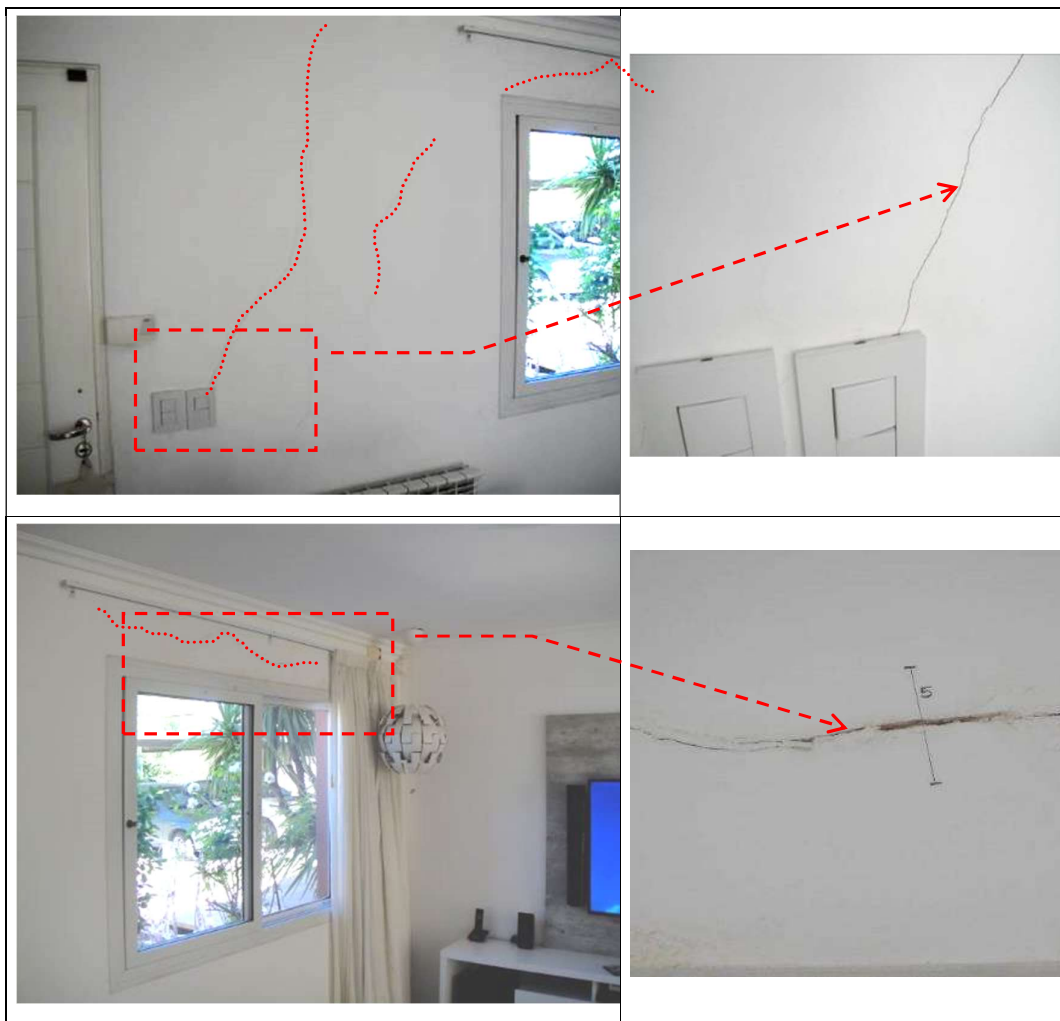
Ilustración 6 - Agrietamiento en muro de fachada desde el interior - Living

Los muros más afectados, en donde encontramos fisuraciones, son el muro de fachada y el muro medianero. Como se observa en las fotografías anteriores, hay fisuras y grietas que se presentan en todo el desarrollo del muro.

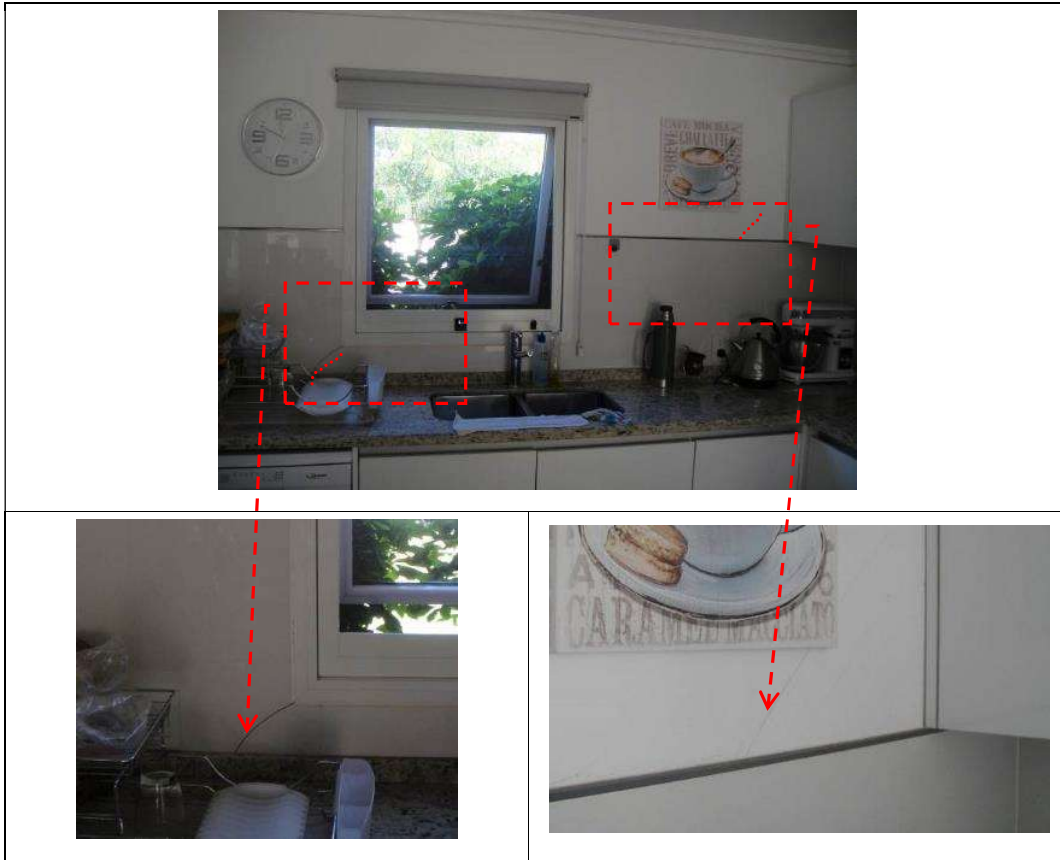
Ilustración 7 – Agrietamiento de muro de fachada (vista interior) - Cocina

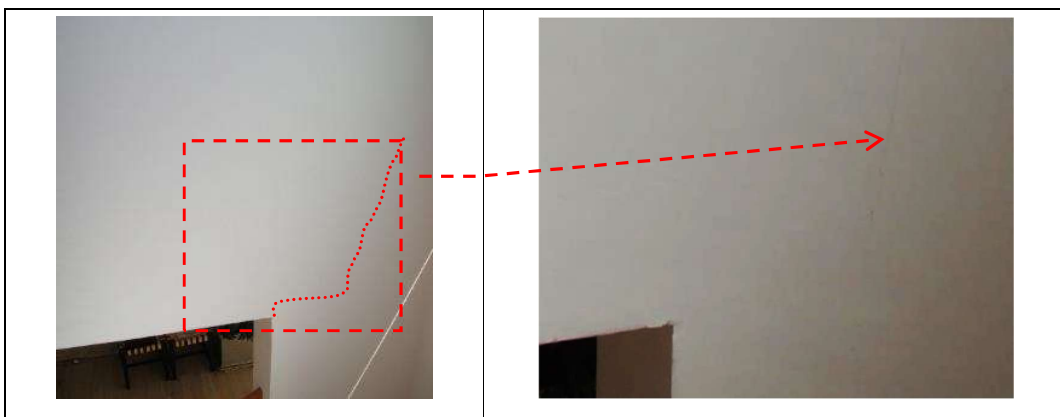
En los muros que componen la caja de escalera y hall de distribución superior, también existen microfisuras.

Ilustración 8 - Agrietamiento en muro de caja de escalera

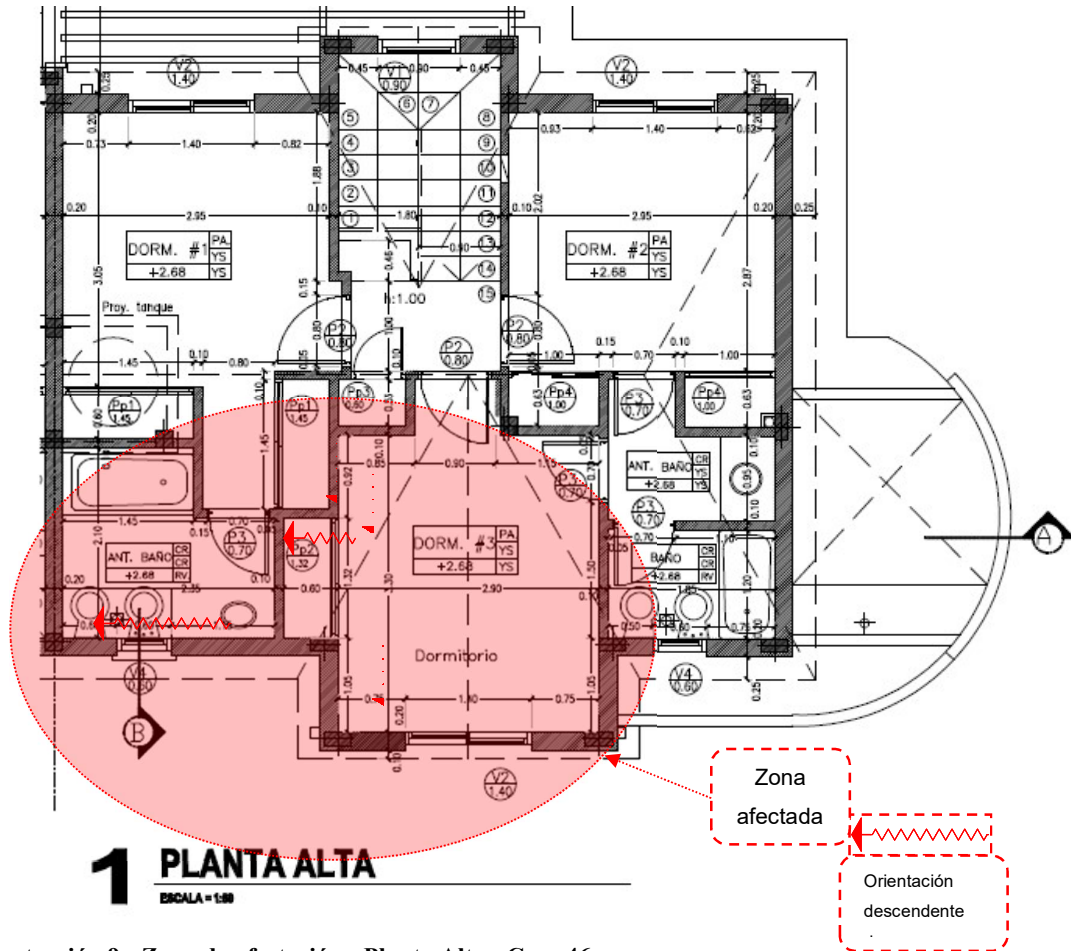
En la Planta Alta, también se observan daños en revoques con fisuraciones y algunos agrietamientos. En el grafico siguiente que contiene el plano de arquitectura de la planta alta, he marcado aquellas fisuras observadas en la inspección.

Como se describirá en los diferentes ambientes afectados, las fisuras se encuentran en planta alta en el dormitorio 3 y en el dormitorio 1, el que fundamentalmente está afectado en el vestidor y baño en suite.

Ilustración 9 - Zona de afectación - Planta Alta - Casa 46

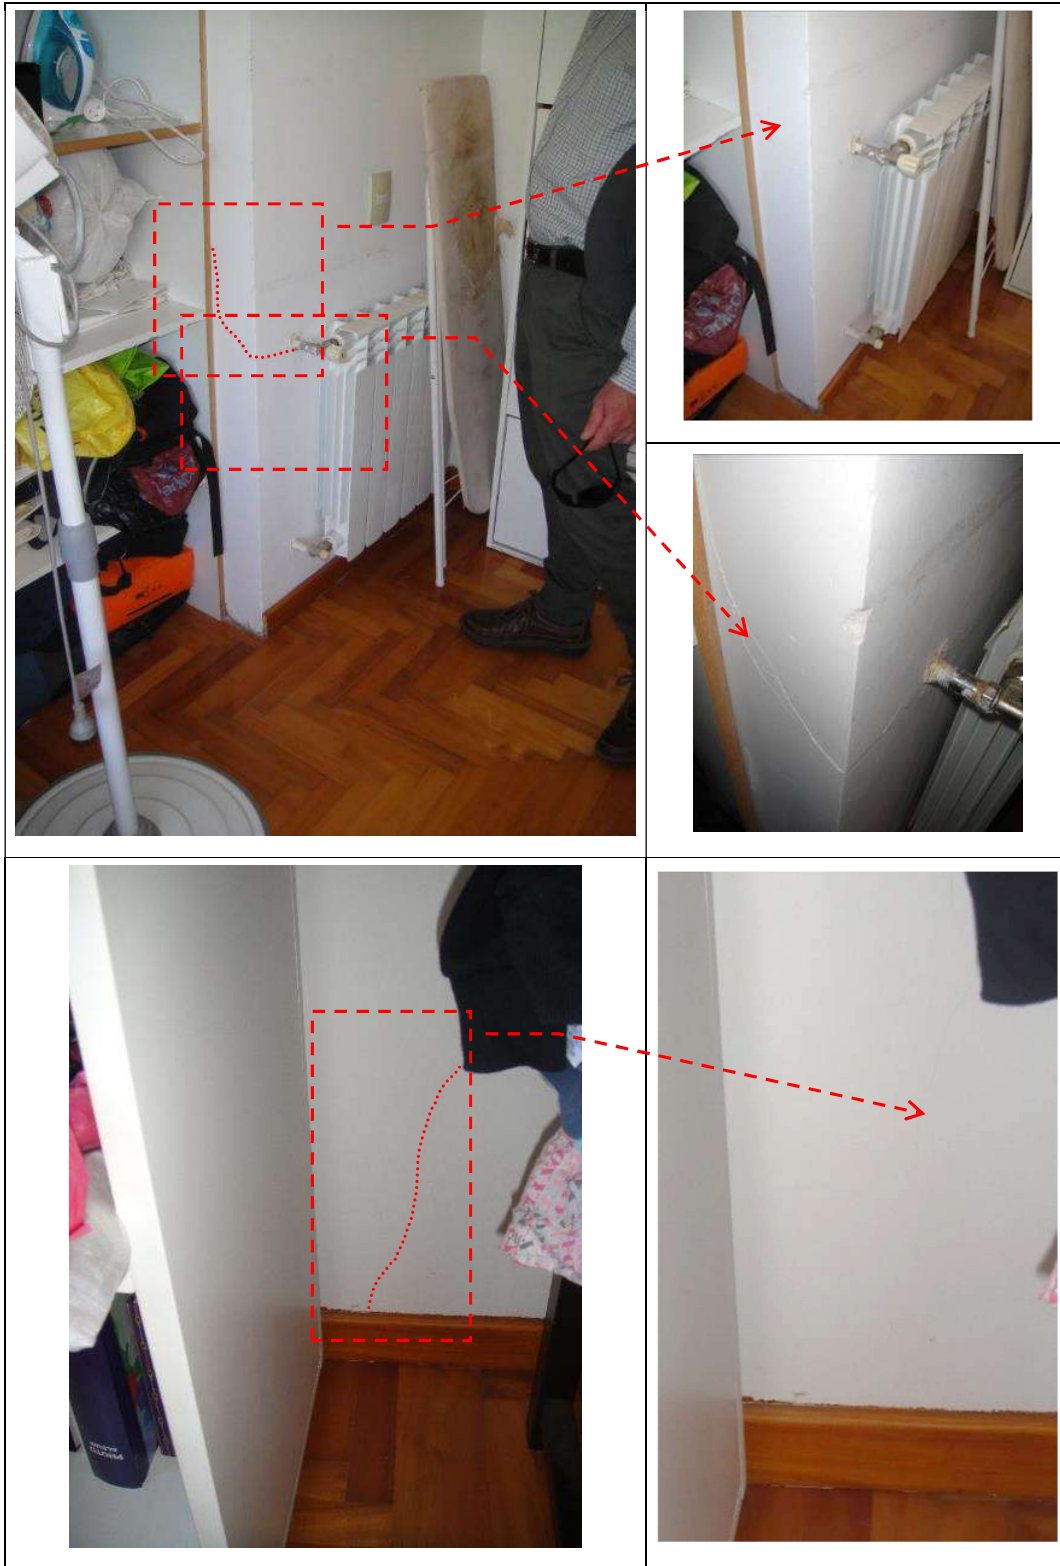
Ilustración 10 - Fisuras en muro divisorio entre dormitorios - Vista dormitorio 2

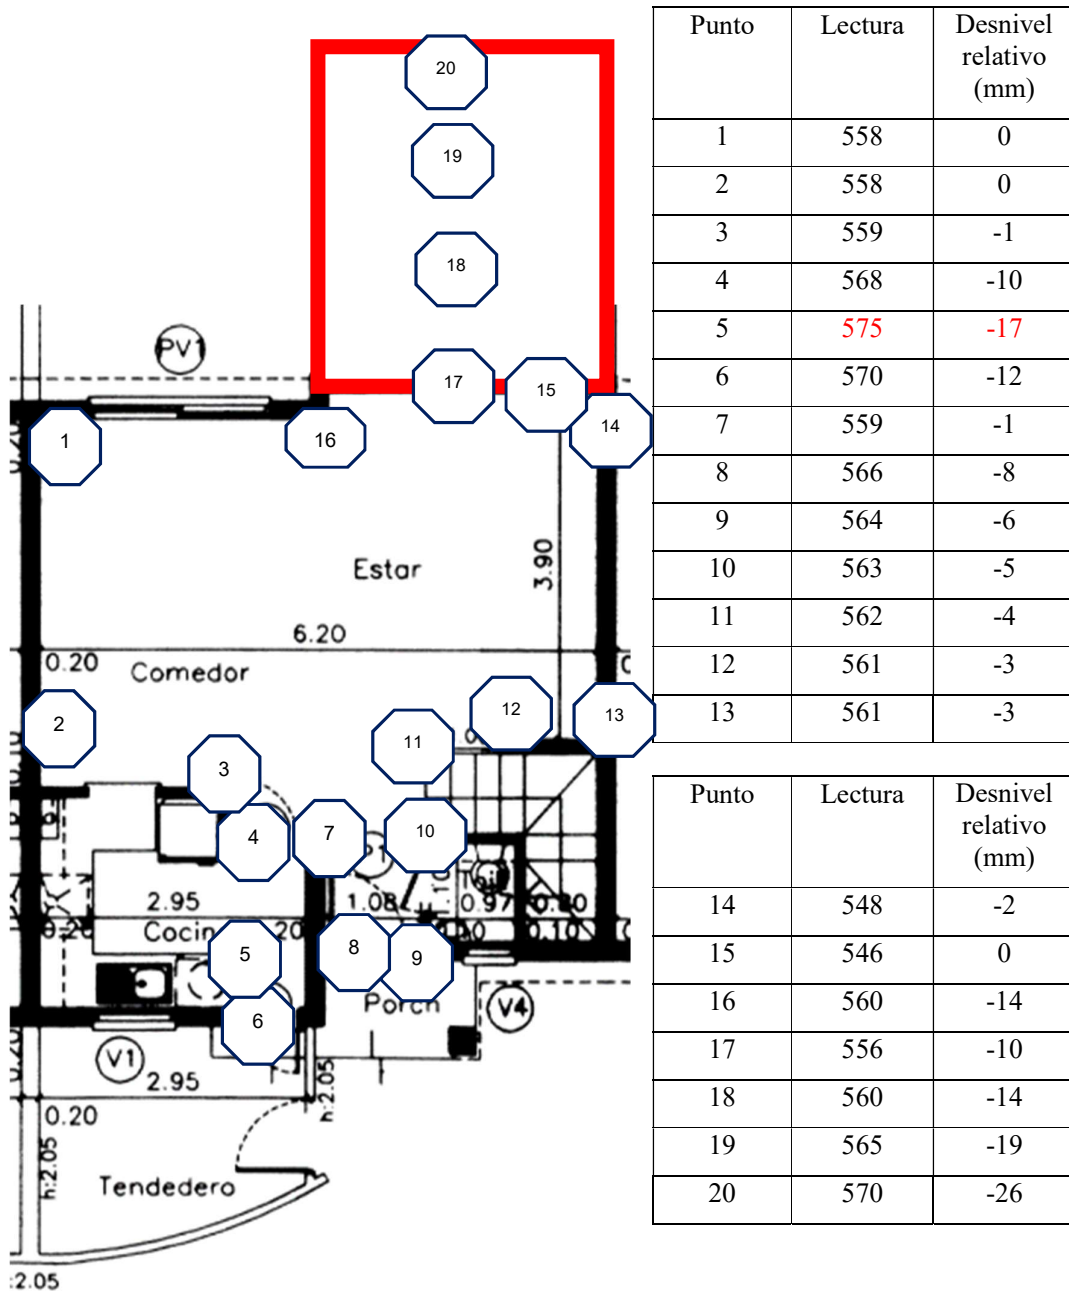
Se efectuó nivelación con la ayuda de un nivel laser, para obtener los niveles relativos de los diferentes puntos de la planta baja. A continuación, se observa el plano de planta baja donde se indican los puntos tomados, cuya lectura se indica en la tabla adjunta.

La nivelación arrojó valores de diferencias de nivel que denotan un hundimiento en la zona de cocina, en relación con el comedor. Esta diferencia de nivel alcanza los 17 milímetros, y permite establecer que la zona de cocina e ingreso al inmueble, se encuentran afectados.

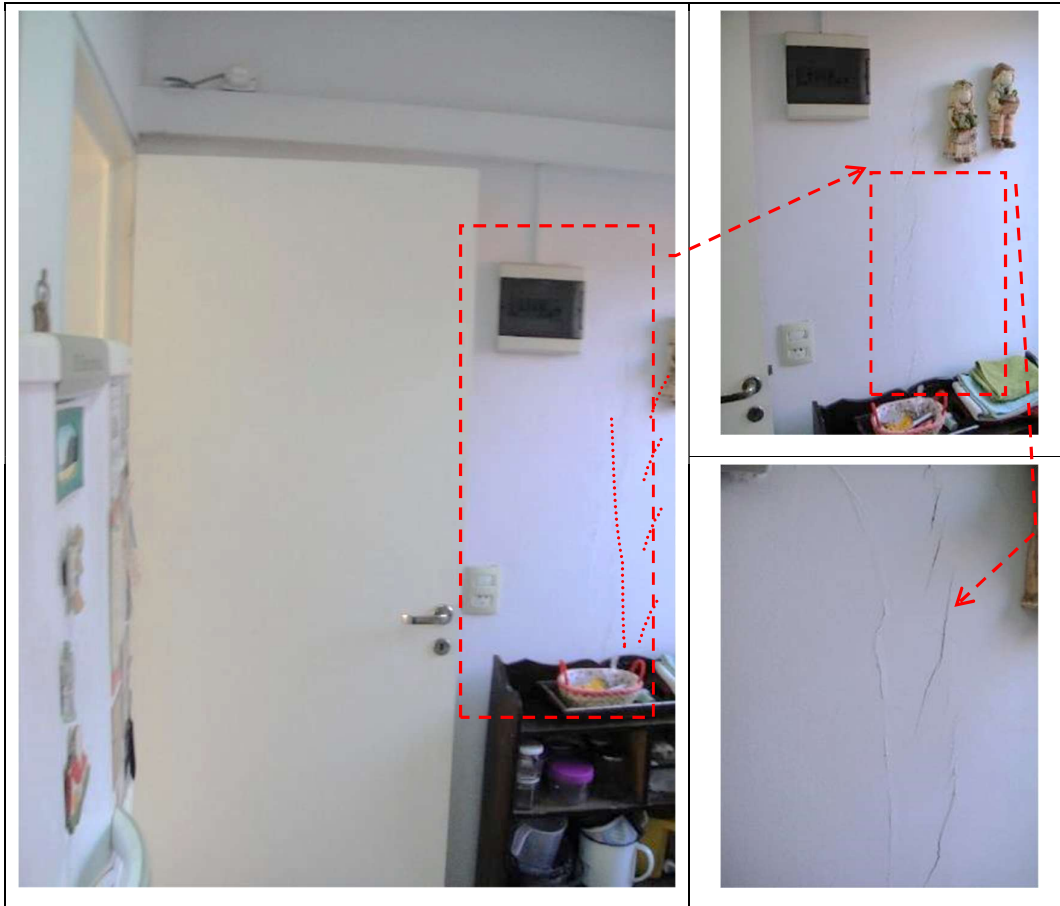
En la planta baja, en el ambiente designado Cocina encontramos distintas grietas y fisuras que se desarrollan en casi todas las paredes, hasta incluso con la rotura frágil del material de revestimiento del muro, en la zona de la mesada, con clara orientación hacia el punto de mayor descenso de la estructura.

Ilustración 18 - Cocina (ingreso)

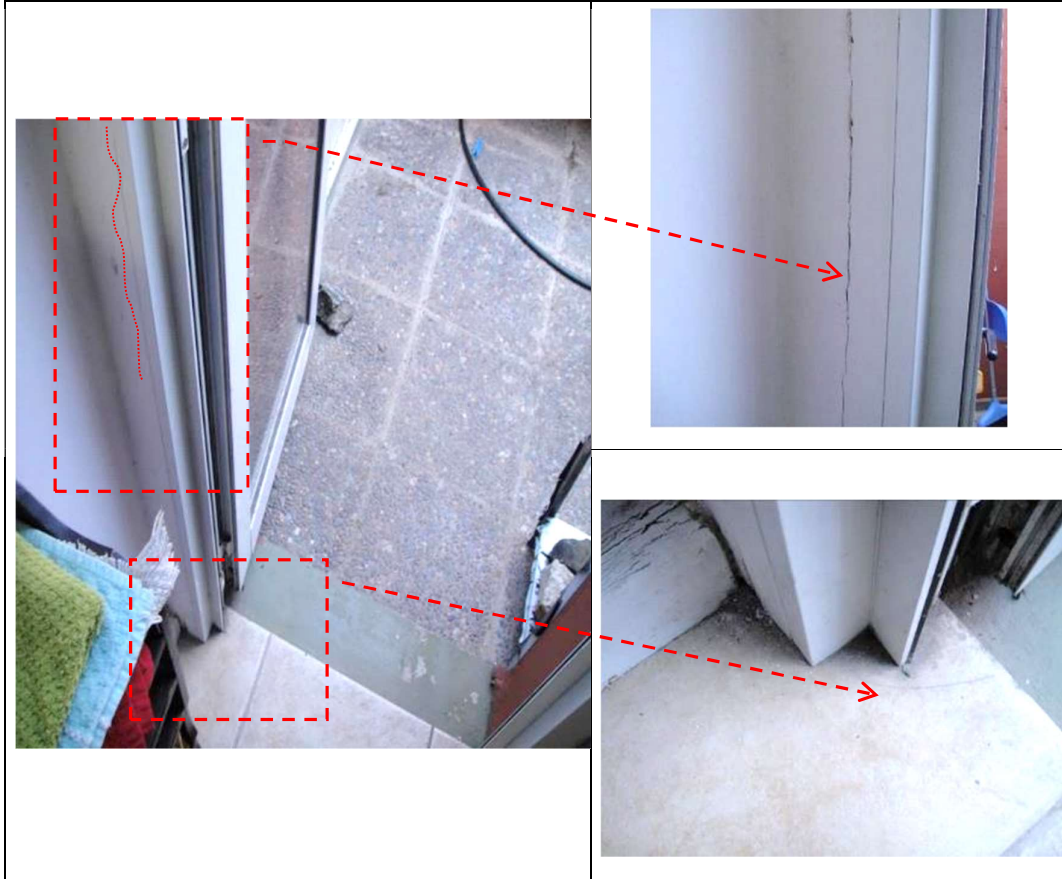
Ilustración 20 - Cocina (salida a tendedero)

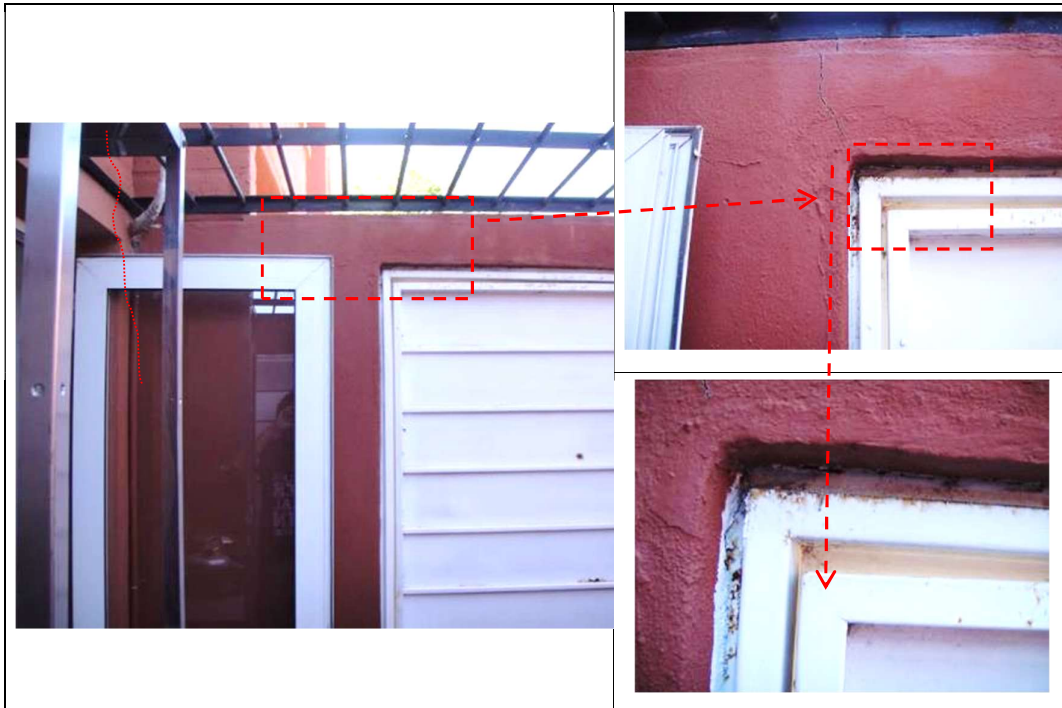
Ilustración 21- Tendedero (desencuadre de abertura)

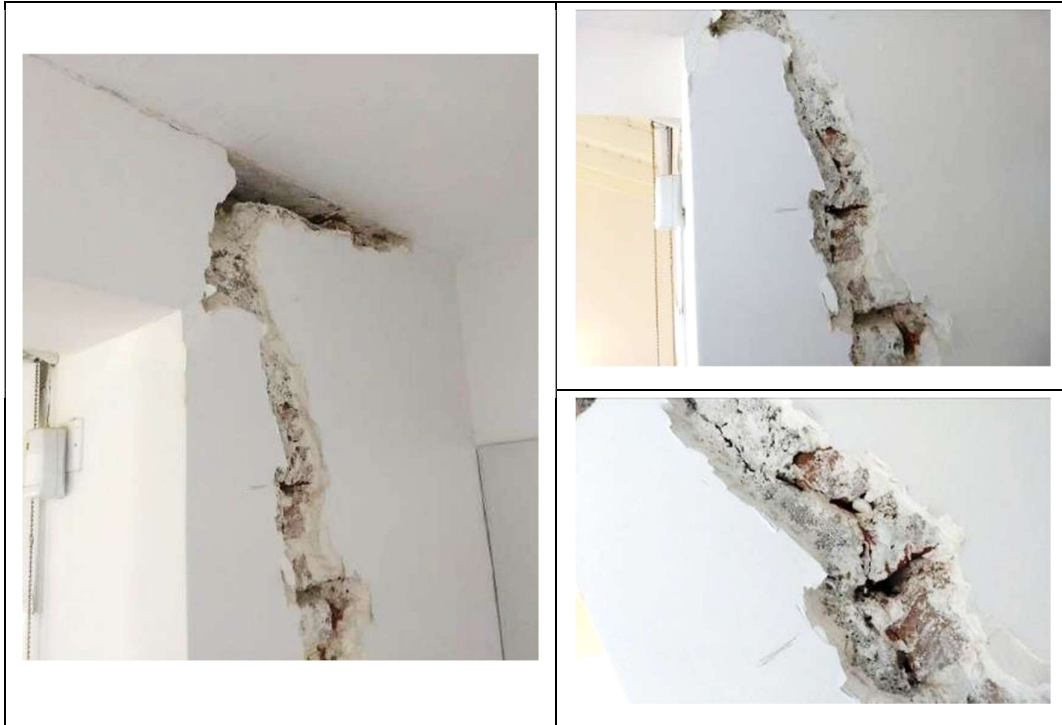
En el antebañ, la propietaria solicitó a un particular la demolición de los revoques circundantes a la grieta para su posterior reparación, y se observa claramente la rotura de la mampostería (agrietamiento).

Ilustración 22 – Antebañ

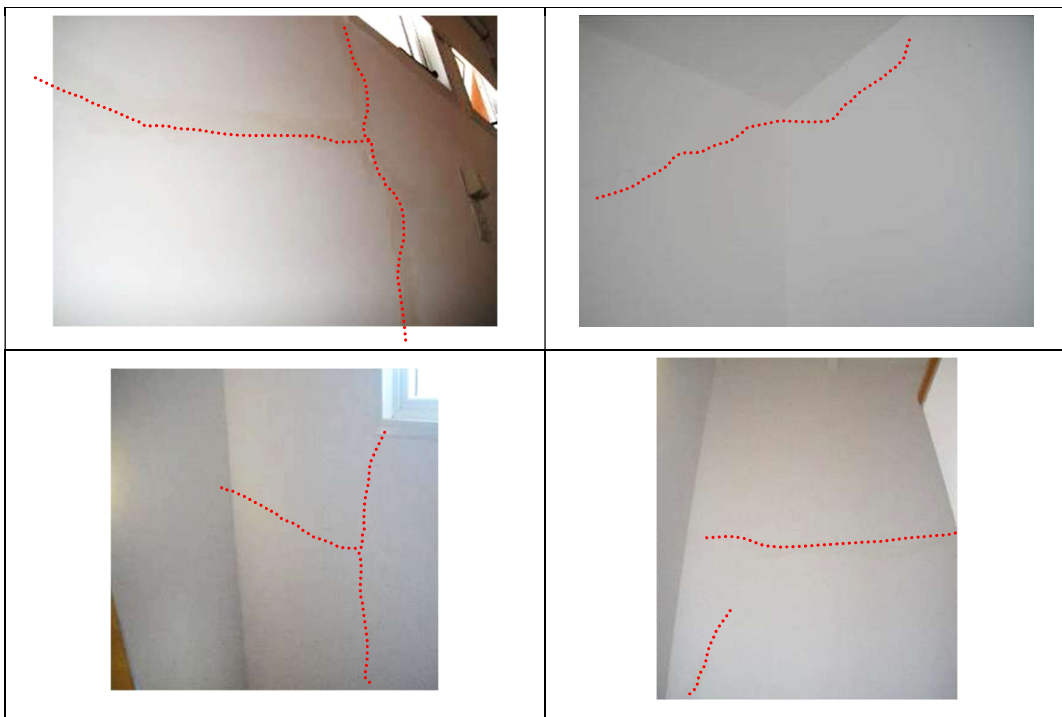
En la caja de escalera, observamos diferentes grietas, algunas rellenas con enduido plástico, ya que la propietaria del inmueble estaba en proceso de reparación. A pesar de esto, el proceso de fisuración continúa, evidenciándose en la separación o apertura entre los bordes de la grieta.

Ilustración 23 - Caja de escalera

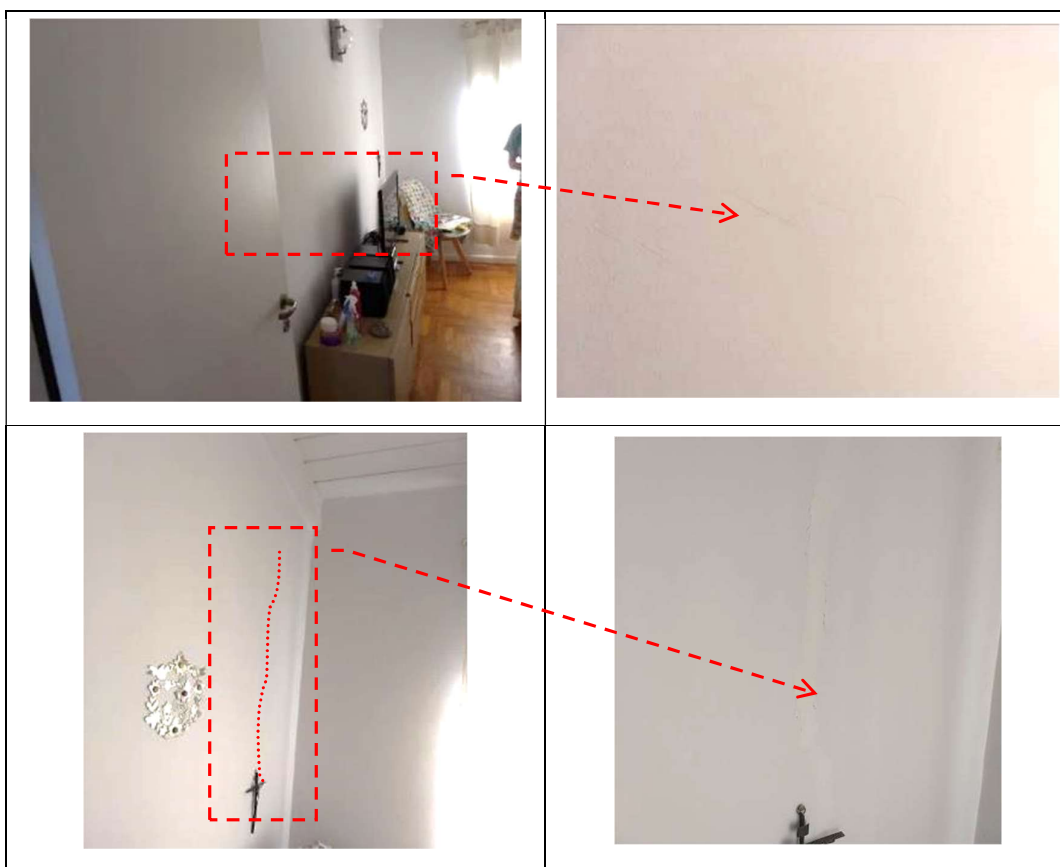
En la zona de dormitorios, el muro divisorio entre ambos dormitorios presenta fisuraciones en ambas caras, siendo este muro el que presenta mayor afectación, más allá del hecho que los muros del resto de los ambientes también poseen fisuraciones varias.

Ilustración 24 - Dormitorio principal

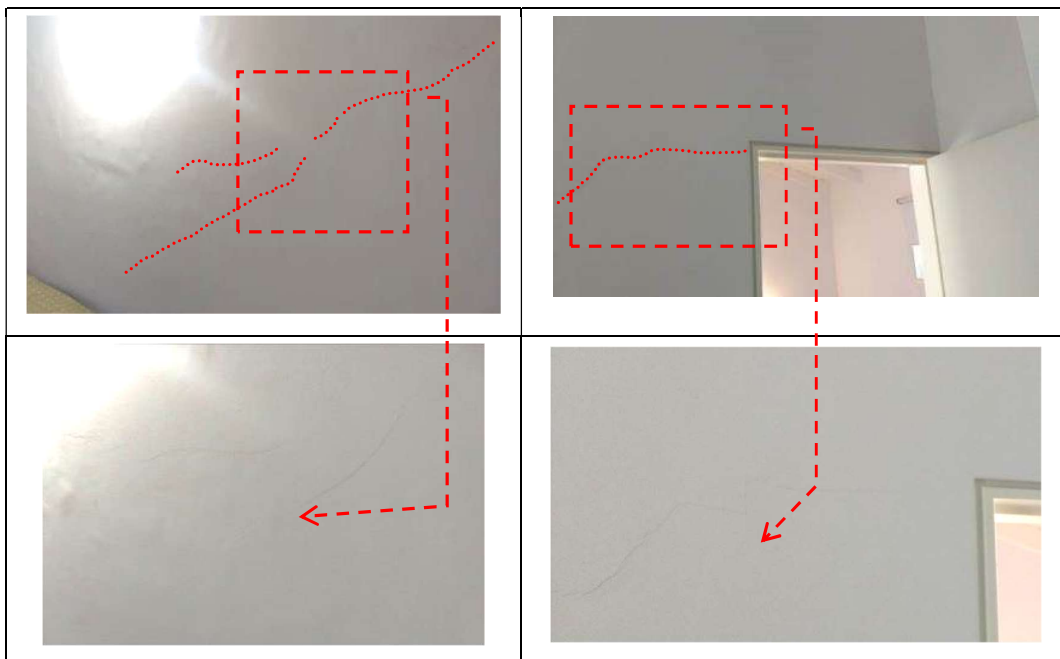
Ilustración 25 - Dormitorio

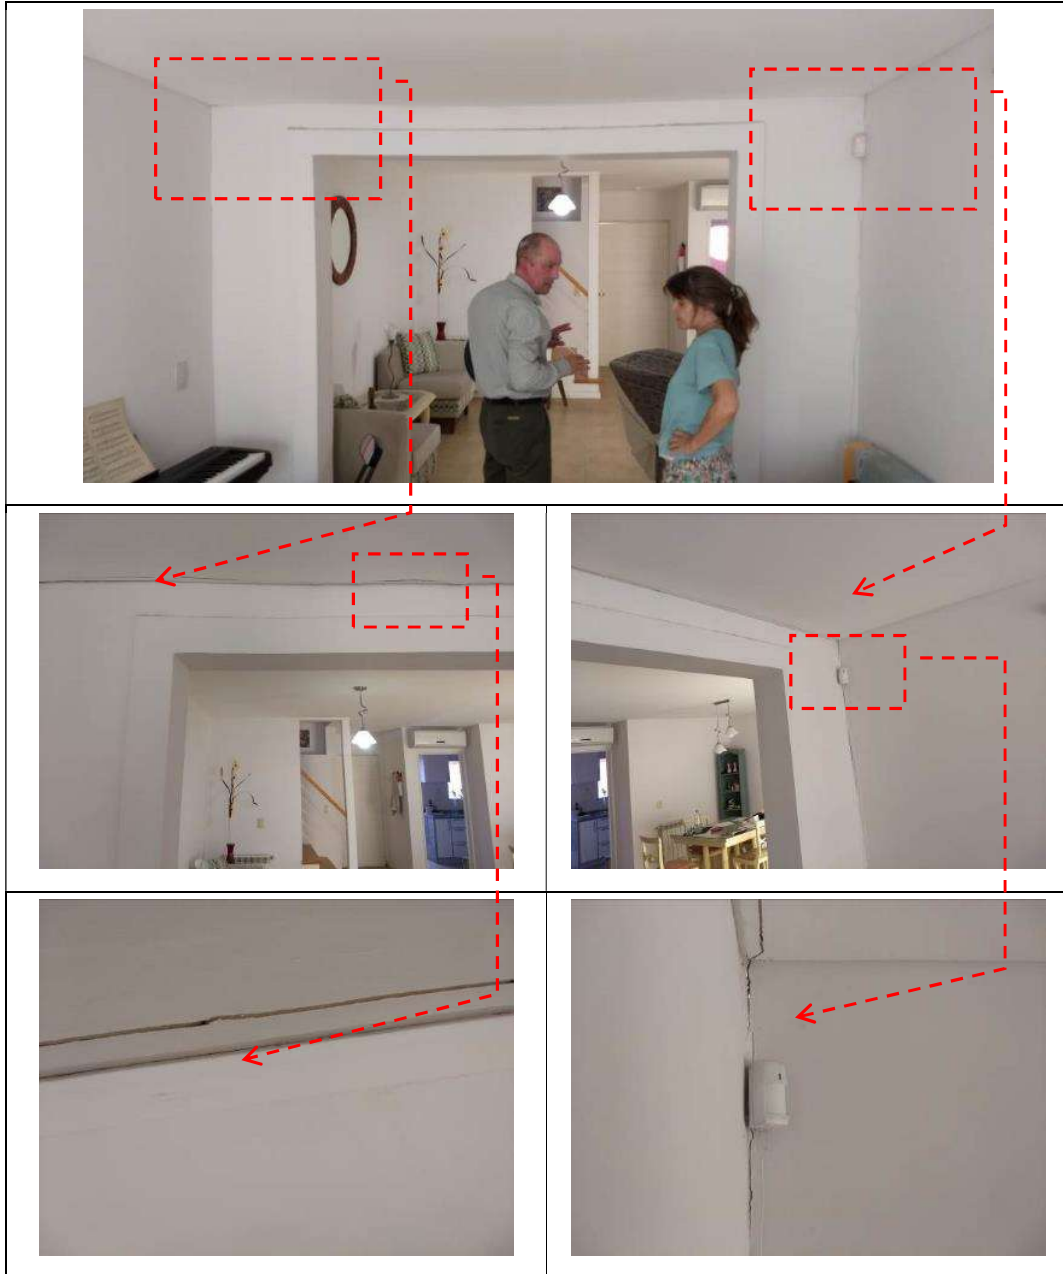
Finalmente en la zona de estar (ampliación) observo una serie de fisuras y grietas de importante magnitud, las que describo en el conjunto de fotografías siguiente:

Ilustración 26 - Estar (ampliación)

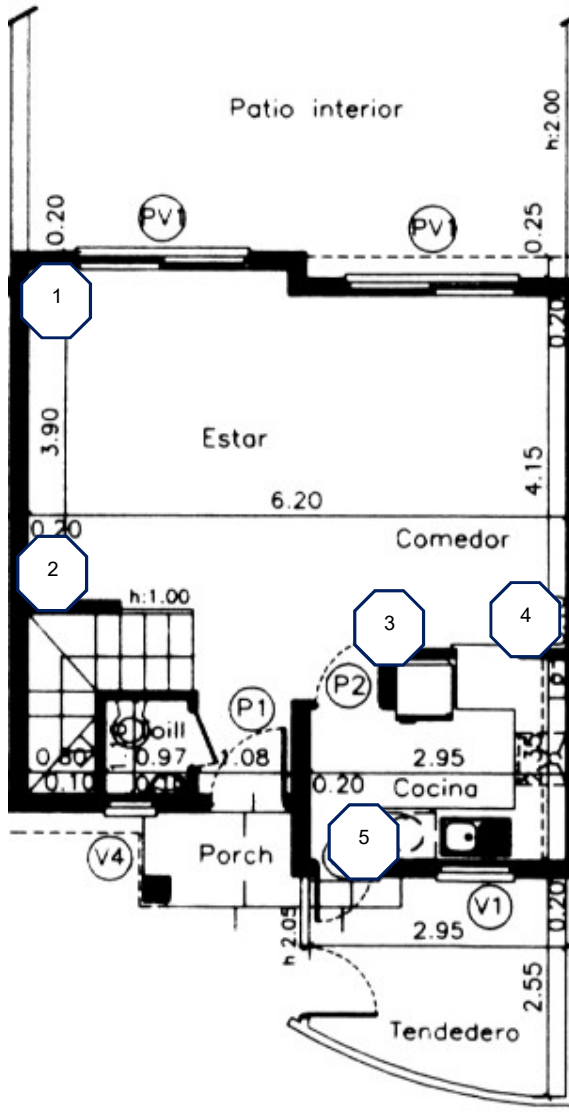
En el plano de la planta baja del inmueble de la gráfica siguiente se indican los puntos medidos, y en la tabla adjunta se pueden observar las mediciones realizadas, y en donde el punto 5 tiene una diferencia de nivel relativo de 12 mm, muy puntual, con lo que asumo que no ha tenido gran injerencia en el estado de daños observado. Es decir, el descenso que se puede observar a nivel de fundaciones no ha sido tan significativo como en los otros inmuebles.

Punto	Lectura	
1	843	0
2	840	+3
3	848	-5
4	846	-3
5	852	-9

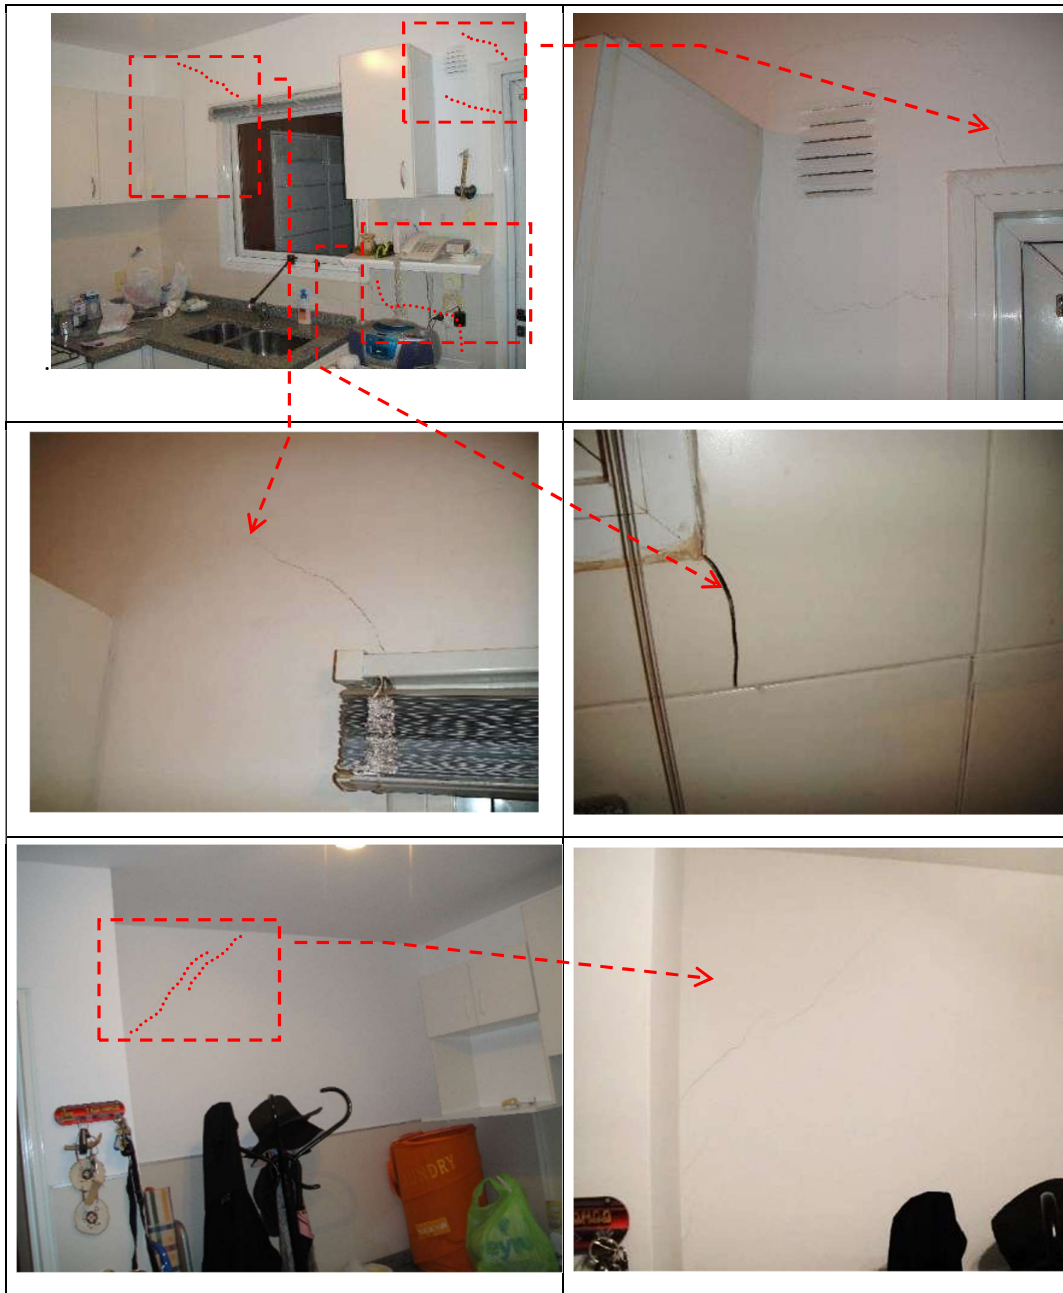
Ilustración 27 - Detalle de daños en cocina

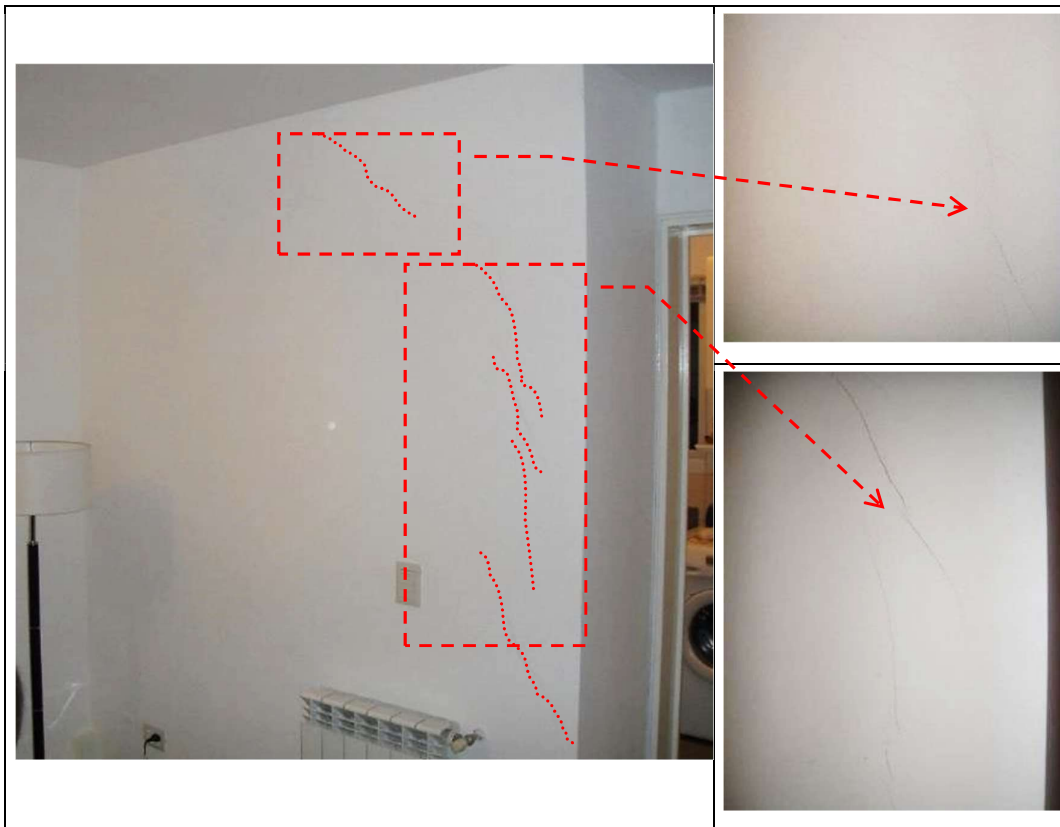
Ilustración 28 - Detalle de daños en el Estar-Comedor

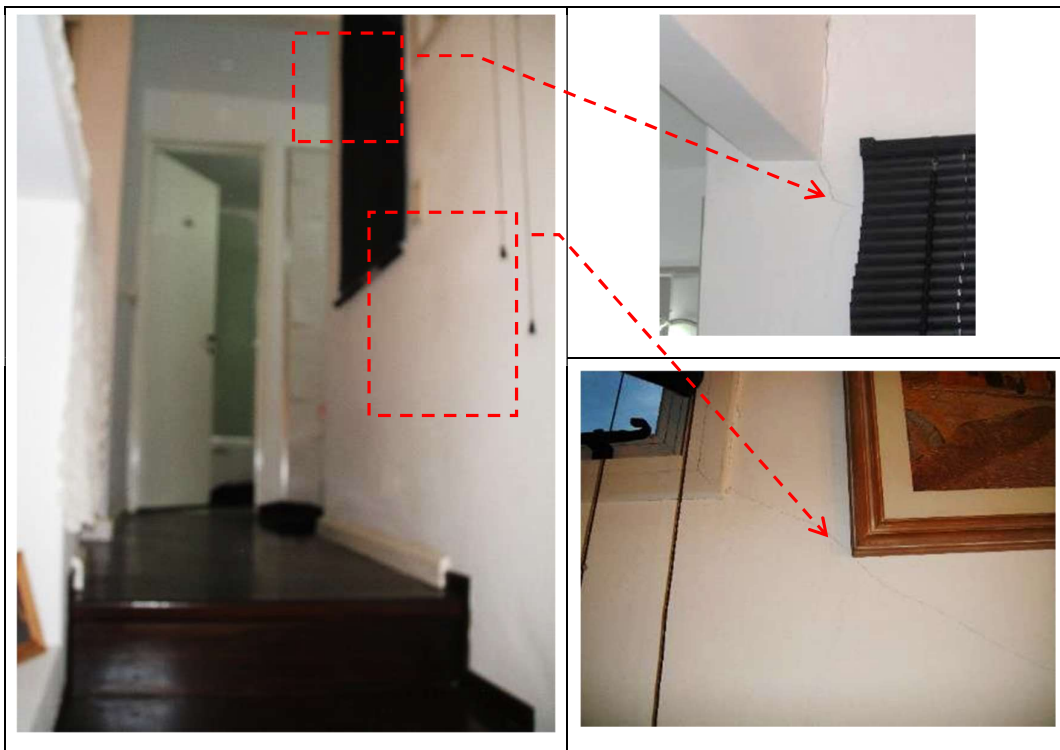
Ilustración 29 - Fisuración en caja de escalera

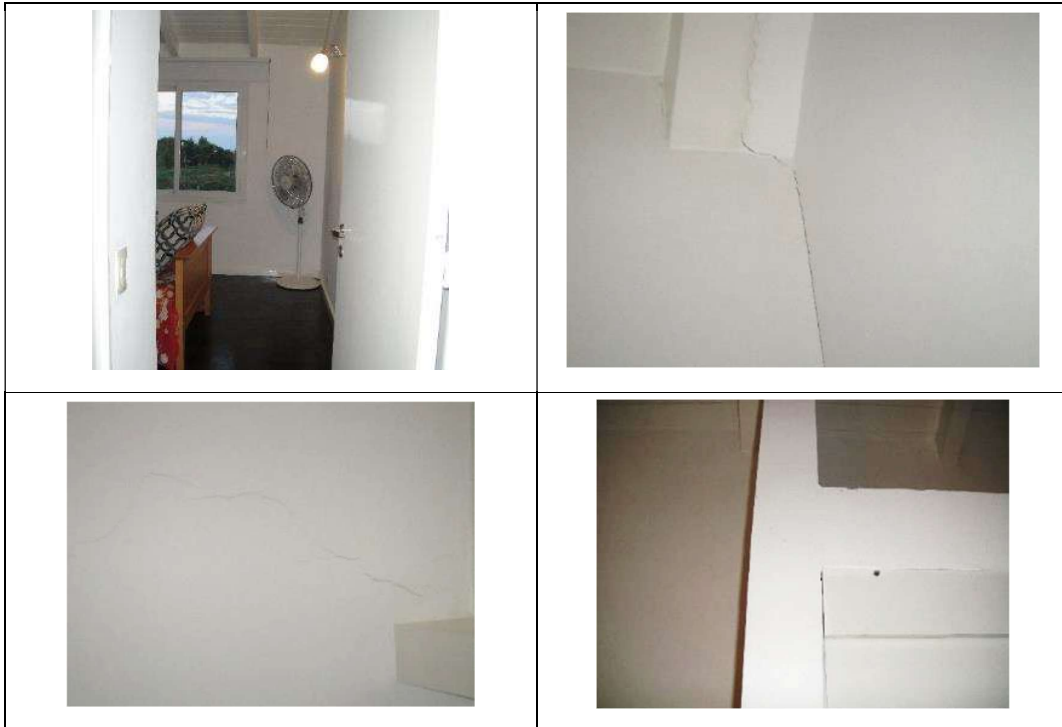
Ilustración 30 - Daños en dormitorio

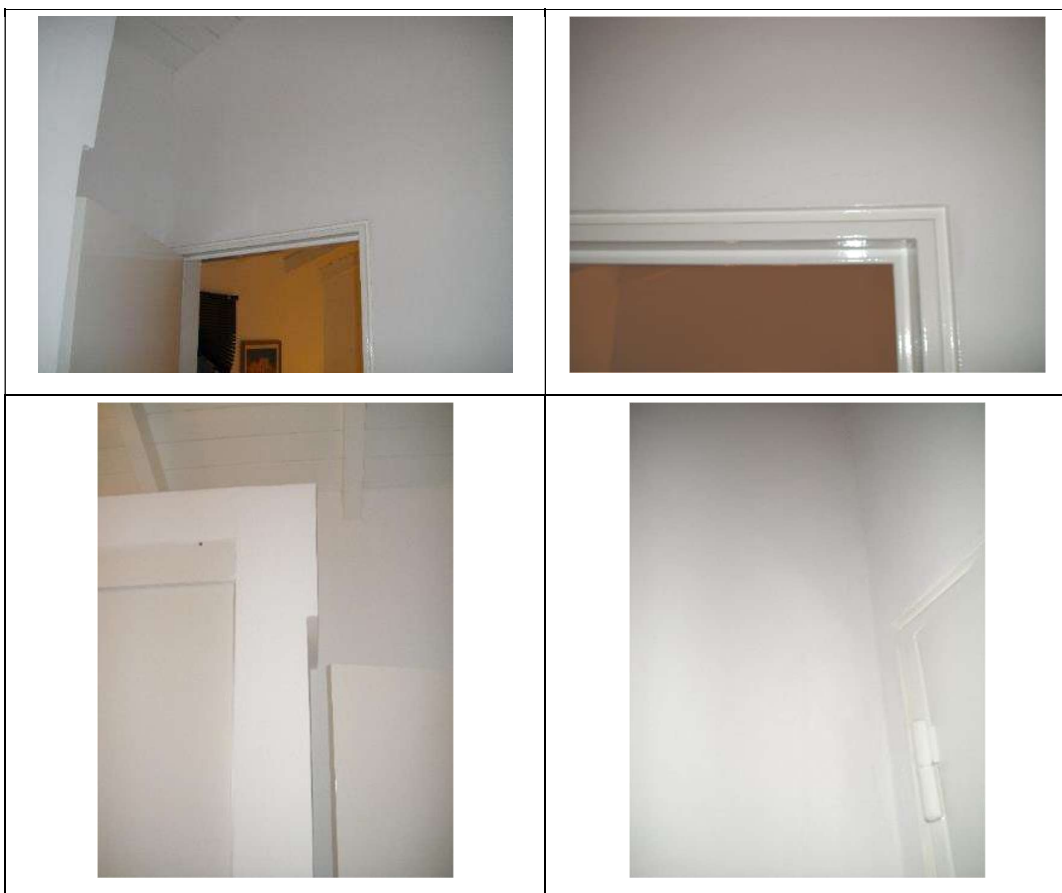
Ilustración 31 - Daños en dormitorio principal

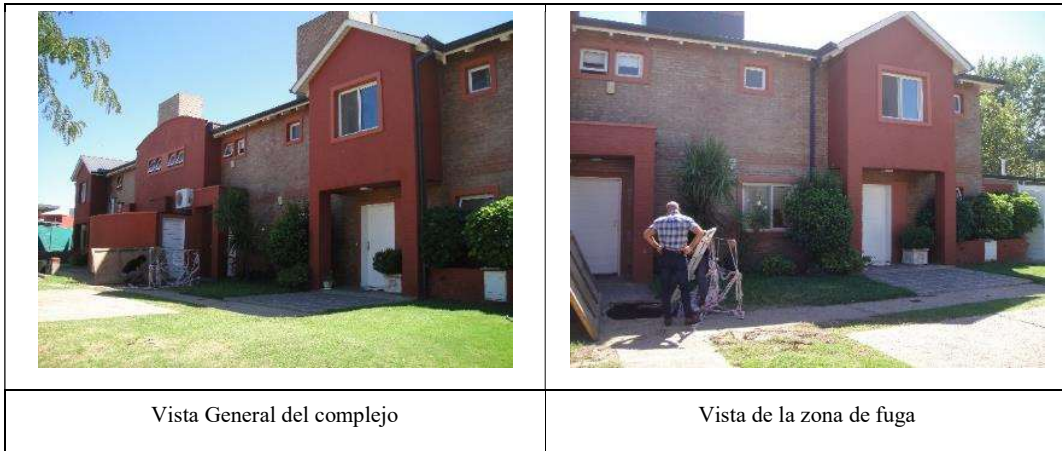
Para ilustrar la situación específica, se procede a incluir una serie de fotografías que muestran la ocurrencia de la pérdida de agua del hidrante.

<p>Vista del hidrante desconectado de la red</p>	<p>Situación en que se encuentra ya reparado</p>

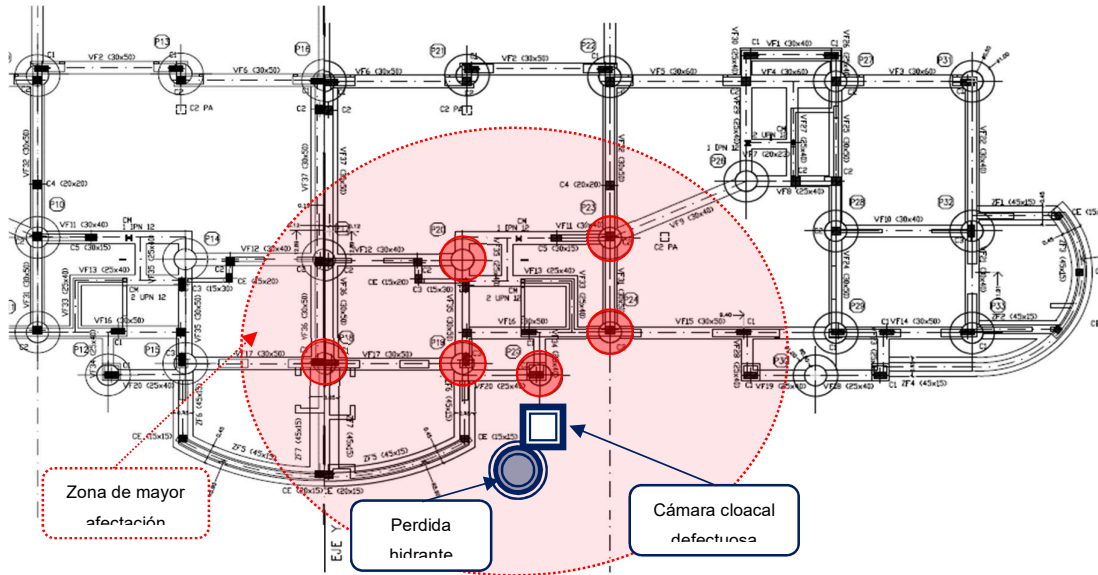
En el siguiente gráfico se pueden identificar los sucesos hídricos mencionados y en rojo los pilotes involucrados.
