**ACTUACIÓN PERICIAL EN CASOS
DE EVENTOS ASOCIADOS A REDES
DE AGUA POTABLE**

Alumno: Walter Daniel CARRERAS – Mat 89-20251-1

Marzo de 2019

RESUMEN DEL INFORME TÉCNICO FINAL

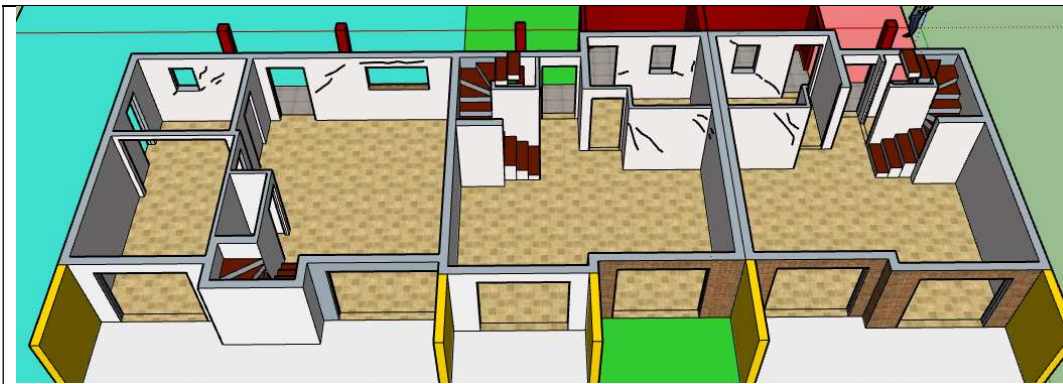
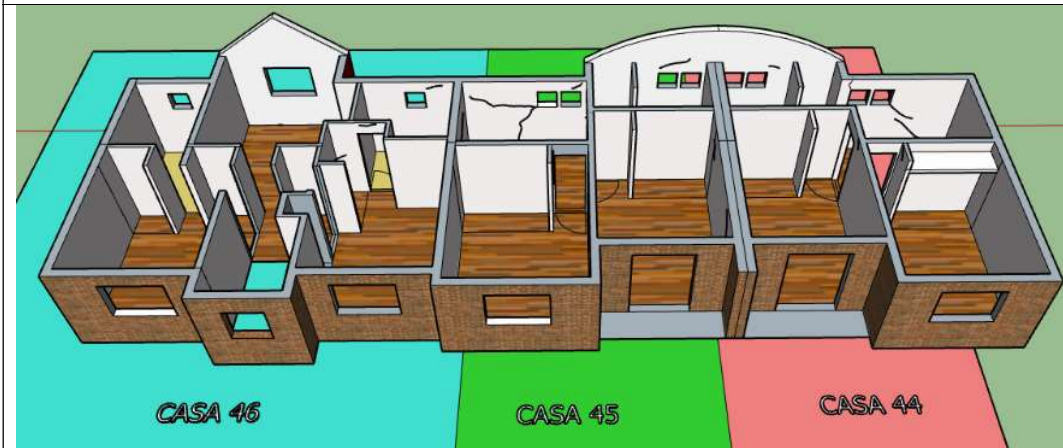
Ilustración 32 - Planta Baja -

Si se analiza la manera en que están orientadas las grietas y fisuras correspondientes al plano del muro de fachada del conjunto de inmuebles afectados y muros paralelos al mismo, el cuadro de agrietamientos indica que los asentamientos se produjeron en la zona señalada. En Planta Baja observamos la orientación de las fisuras en casa 46 con inclinación opuesta a las identificadas en la casa 45 y casa 44, claro indicador del epicentro de los daños.

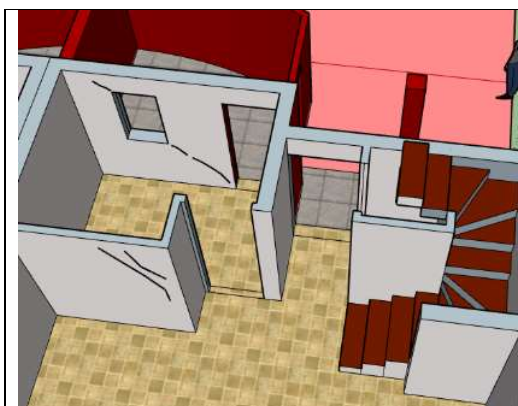
**Ilustración 34 - PB - Daños casa 44 -
Perspectiva desde patio trasero**

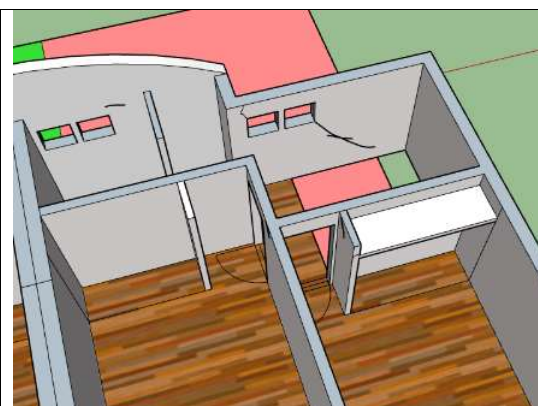
**Ilustración 35 - PA - Daños casa 44 - Perspectiva
desde patio trasero**

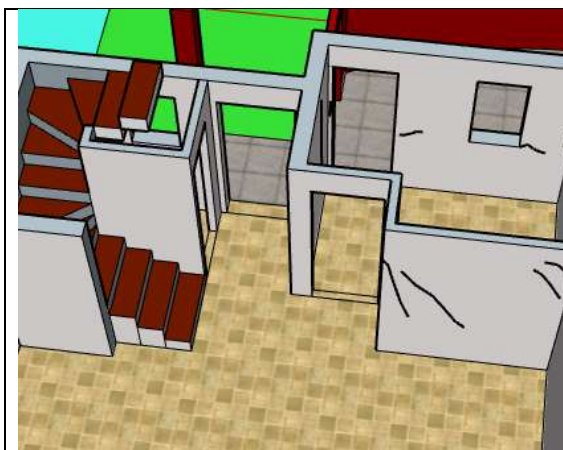
**Ilustración 36 - PB - Daños Casa 45 - Perspectiva
desde patio trasero**

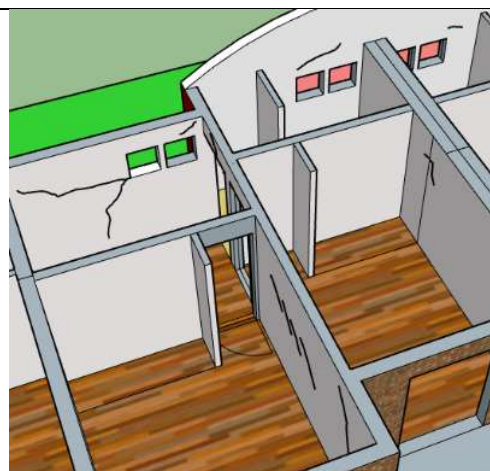
**Ilustración 37- PA - Daños Casa 45 -
Perspectiva desde patio trasero**

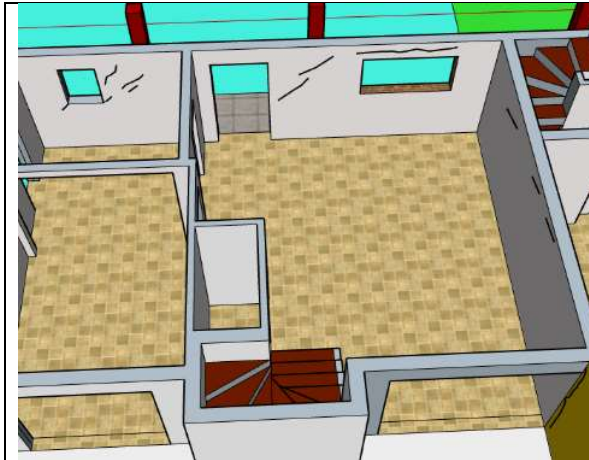
Ilustración 38 - PB - Daños Casa 46 - Perspectiva desde patio trasero

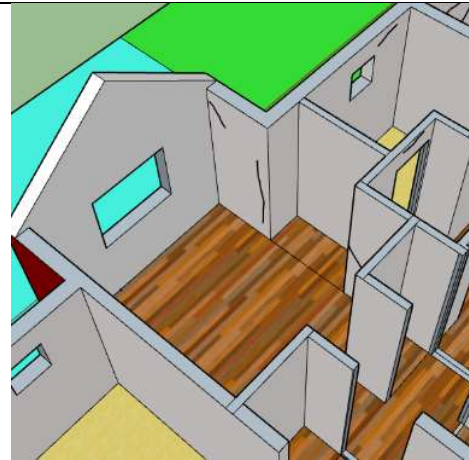
Ilustración 39 - PA - Daños Casa 46 - Perspectiva desde patio trasero

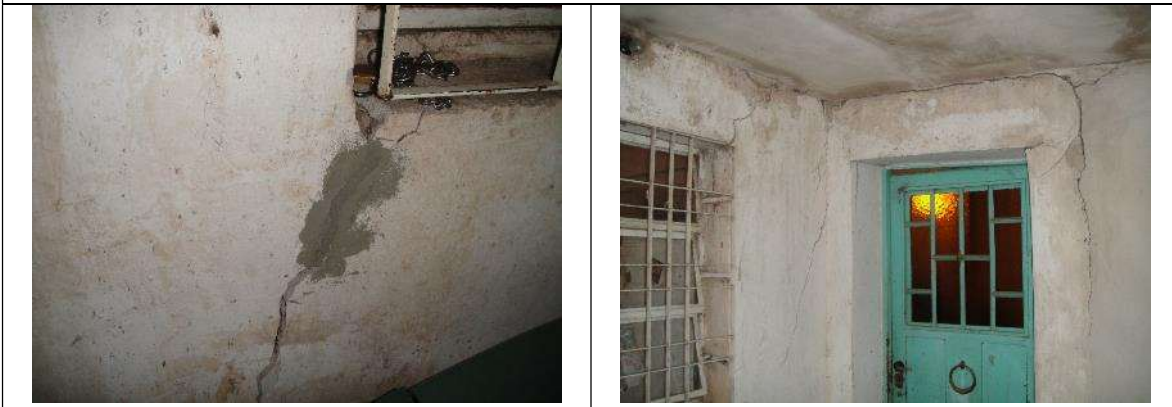
Hall de ingreso - agrietamiento

Desencuadre puerta ingreso

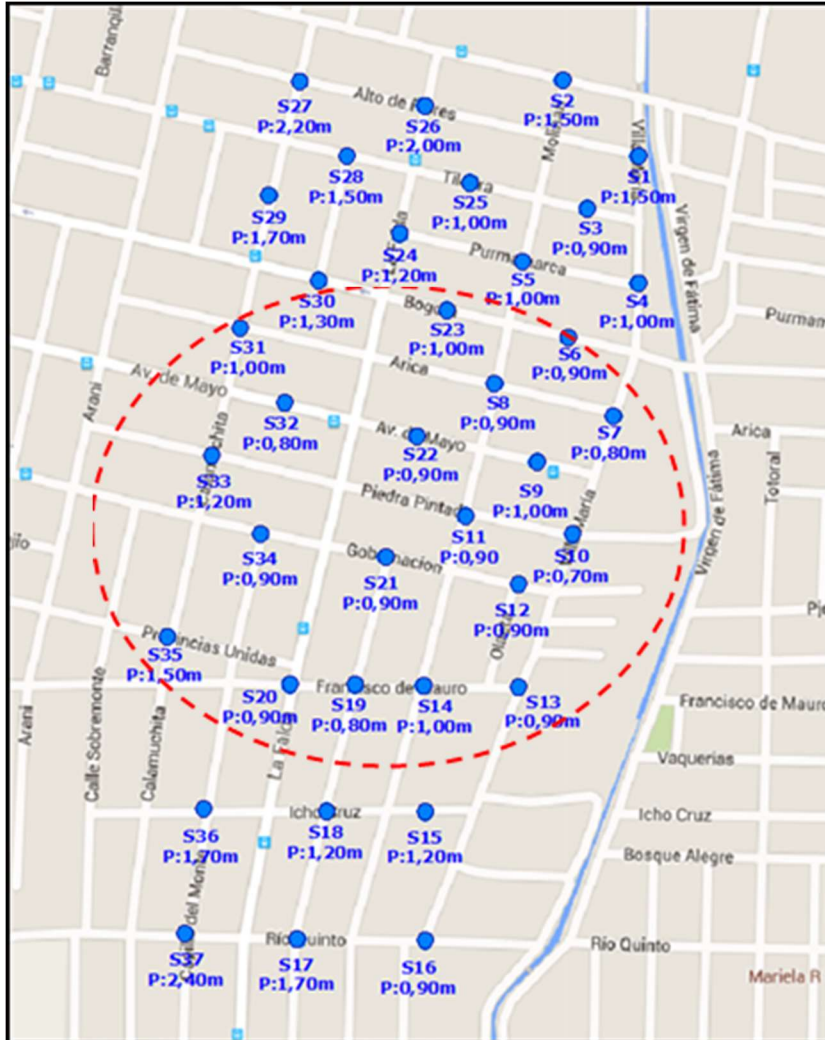
La ubicación de los sondeos, y la profundidad en la cual se detectó la presencia de la napa freática en cada sondeo, se presentan en el gráfico siguiente:

Como puede observarse, salvo en los sondeos extremos al Noroeste y al Sureste (N° 27 y N° 37, respectivamente), en todos los otros sondeos se detectó la napa freática a una profundidad menor o igual a los 2,0 (dos) metros, que es una profundidad en la cual se entiende que los efectos de la napa freática sobre el suelo pueden ocasionar daños en los inmuebles.
