INSPECCIÓN VISUAL

CONEXIÓN VIAL ROSARIO-VICTORIA

Informe Técnico de Práctica Supervisada

UNIVERSIDAD NACIONAL DE CÓRDOBA

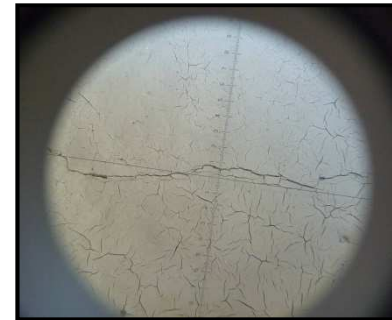
En la inspección se pudo apreciar que las fisuras selladas con epoxi se mantienen en las mismas condiciones que lo observado en la inspección anual del año 2014 y refleja ese movimiento permanente de la estructura en la superficie del sellado epoxídico microfisurado de similar conformación que la fisura que cubre, pero con un espesor sensiblemente menor a la fisura reparada. Además, sobre la superficie del sellado se observan fisuras de pequeña longitud, poca penetración y múltiples orientaciones que son producto de la meteorización superficial del sellado epoxídico. Ver Fig. 6.9.

Figura 6.9. Fisura reparada en el tramo central del PP con sellado

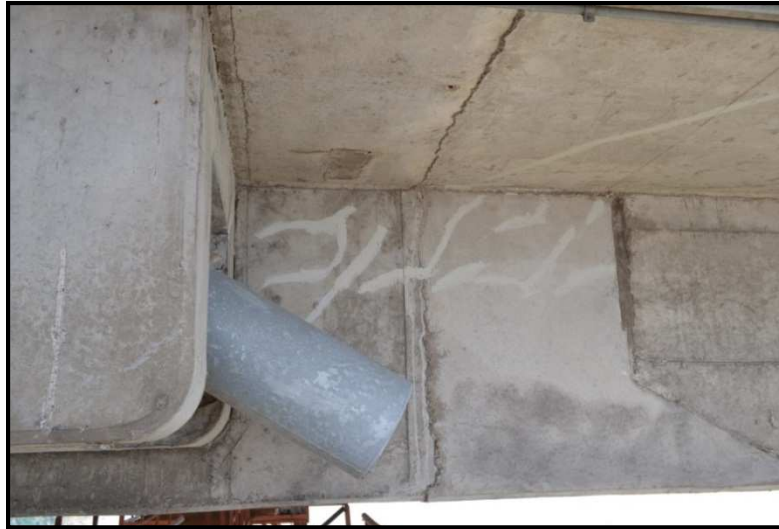
No se observaron coloraciones de óxido en las fisuras que son de vieja data lo que da indicios de una nula actividad química en sus materiales componentes. No existen manchas por eflorescencias en las superficies ni deterioros por factores biológicos.

Figura 6.10. Fisuras selladas en tablero del Puente Principal

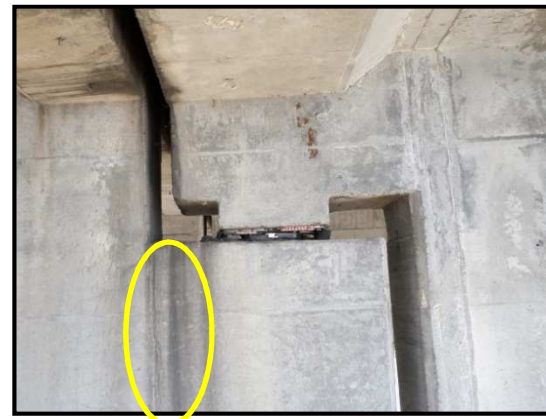
Con respecto a las articulaciones Gerber, se observó un buen estado de conservación de las superficies de hormigón en esa zona. En la siguiente imagen (Fig 6.11) se muestra una fotografía obtenida en una de las articulaciones del Viaducto aguas arriba, se puede observar un mancha negra en la superficie de hormigón que hace referencia a la presencia de agua por la falta de estanqueidad en la junta de dilatación, tema que será abordado en el capítulos de las juntas de dilatación.

Figura 6.11. Esgurrimiento en junta Gerber N° 7- Aguas arriba-Viaducto de Acceso Este

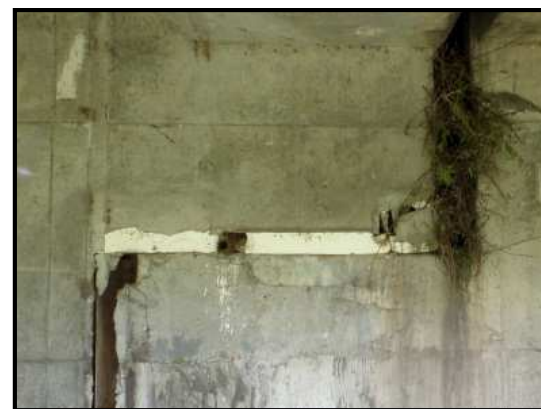
En algunas de las juntas se observó la presencia de nidos y restos de telgopor. Esto no origina desventajas a nivel estructural ni funcional del puente, pero la presencia de dichos elementos en las juntas impide la visualización en algunos casos de los apoyos para verificar su estado y los nidos pueden aumentar el deterioro superficial de los hormigones. En la Fig. 6.12 se puede observar la presencia de nidos y telgopor en una de las juntas del Viaducto.

Figura 6.12. Presencia de nidos en junta Gerber N° 16-Aguas abajo-Viaducto de Acceso Este

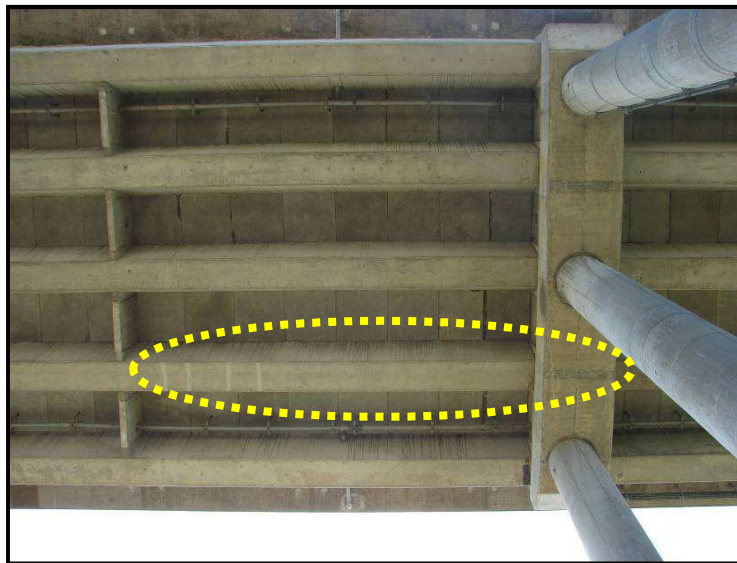
En las siguientes imágenes se muestra: en la Fig. 6.13 el tablero visto desde abajo indicando la viga en la que aparecen las fisuras, y en la Fig. 6.14 se pueden apreciar gracias al zoom óptico, indicadas algunas con líneas de color amarillo, las fisuras que se confunden con los derrames de pasta cementicia.

Figura 6.13. Fisuras en viga entre ejes de pilas 45 y 46-Aguas arriba-Viaducto de Acceso Oeste

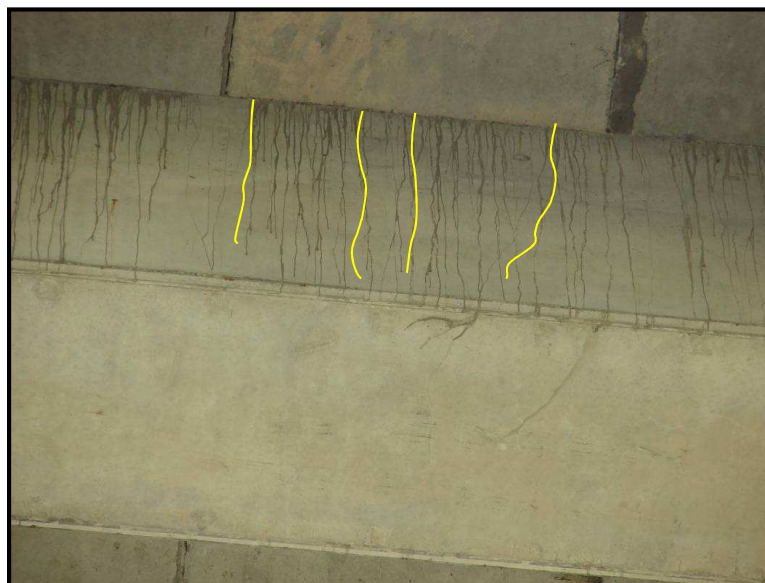
Figura 6.14. Panorama fisurativo en viga entre ejes de pilas 45 y 46-Aguas arriba-Viaducto de Acceso Oeste

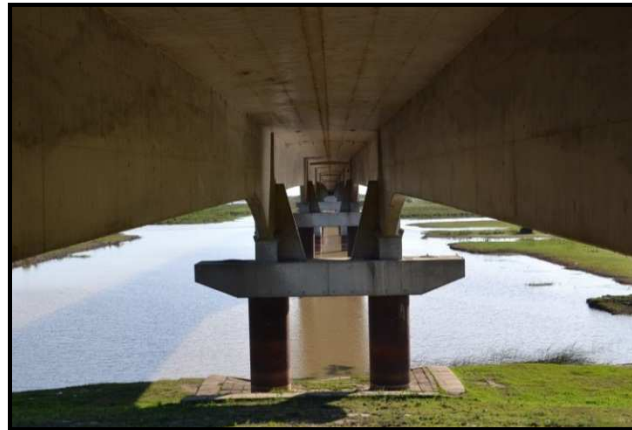
Figura 6.15. Vista inferior del tablero-Puente Carbón Grande 1

El estado general de las superficies de hormigón es bueno, sin visualizaciones de fisuras que denoten algún tipo de llamado de atención. No se observaron manchas de eflorescencias ni deterioros por factores biológicos en su aspecto superficial.

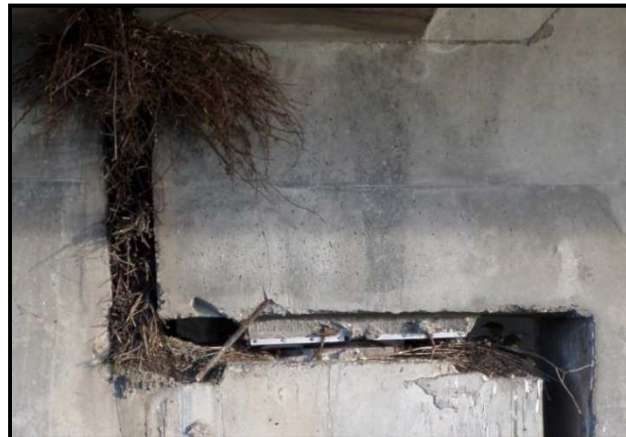
En algunas de las juntas de articulaciones Gerber en los distintos puentes se observó la presencia de nidos que como se dijo anteriormente no producen ninguna desventaja a nivel estructural o funcional, pero impiden en ciertos casos visualizar el estado de los apoyos. En la siguiente imagen (Fig. 6.16) se puede apreciar la presencia de nidos en una junta y además una armadura que quedó descubierta producto de algún elemento provisorio de construcción en el momento de armado y hormigonado de la viga.

Figura 6.16. Nidos en junta Gerber N° 2-Aguas arriba-Puente Paranacito Victoria

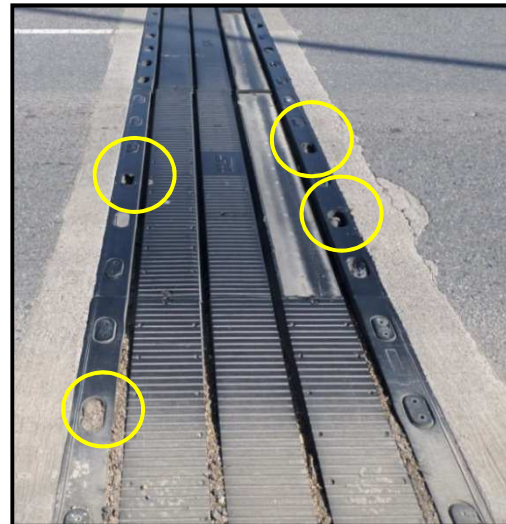
Figura 6.20. Pérdida de material elastomérico, acumulación de material granular y pérdida de protección de anclajes- Junta de dilatación N° 14-Viaducto de Acceso Este

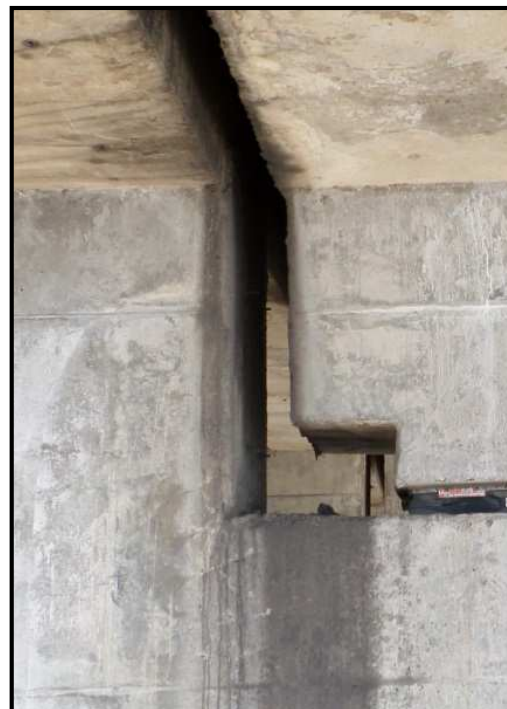
Figura 6.21. Mancha por falta de estanqueidad de junta de dilatación N° 9- Aguas Arriba- Viaducto de Acceso Este

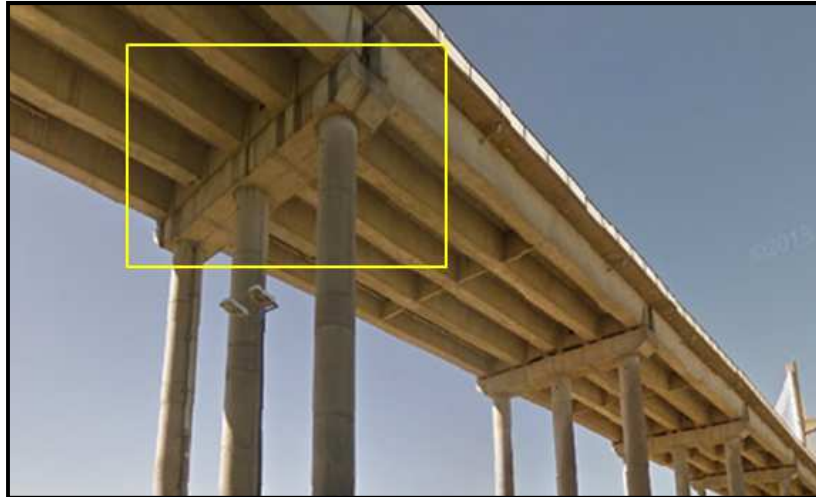
En el recorrido que se realizó para el relevamiento de la Superestructura del Viaducto Oeste, se pudo visualizar en las vigas cabeceras de algunos ejes centrales manchas en su superficie como se puede apreciar en la Fig. 6.22 .Se pudo comprobar que las vigas que presentan dicha manifestación se encuentran cada cuatro ejes y que los mismos se corresponden con la ubicación de las juntas. Verificando así la falta de estanqueidad en las juntas de dilatación.

Figura 6.22. Manchas por escurrimiento de agua en viga cabecera encuadrada en amarillo-Viaducto de Acceso Oeste

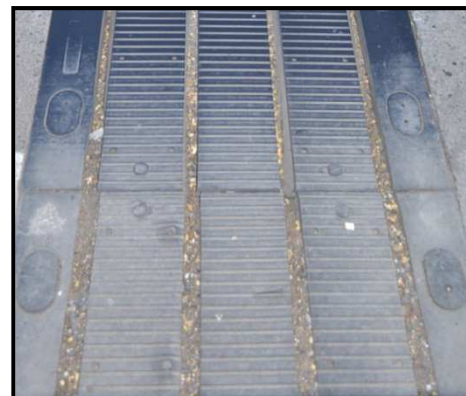
Figura 6.24. Acumulación de material granular en canaletas de elongación- Junta de dilatación N°2-Puente en Zona de Islas (Carbón Grande 2)

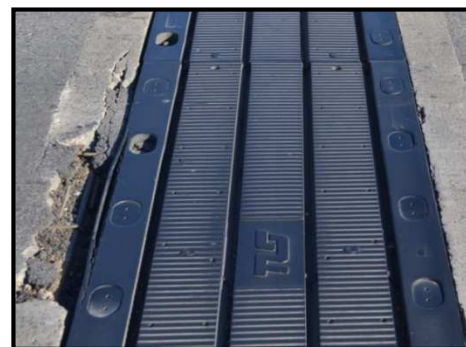
En la mayoría de los puentes en todas sus juntas de dilatación se observaron, en mayor o menor medida, deterioros en el material de transición en los bordes de la junta, ya sean pérdidas de material, fisuras, grietas o cuarteamientos. Los únicos puentes que no presentan estos deterioros son tres: Ceibo/Victoria, Carbón Chico y Carbón Grande 2. El resto de los puentes presentan esta manifestación en todas sus juntas, y sólo el puente Carbón Grande 1 posee pérdida de material de transición en una junta, en la siguiente imagen (Fig. 6.24) se puede apreciar la disgregación y pérdida del material de naturaleza elástica que compone la transición, y la armadura del tablero que queda expuesta. En la zona del deterioro se observa como el material elastomérico que compone la junta se está empezando a romper, posiblemente sea por del escalón formado por la pérdida de material que hace que la rodadura de los vehículos sea discontinua y provoque un mayor impacto sobre el perfil de elastómero en esa zona.

Figura 6.23. Deterioros en material de transición y armadura expuesta- Junta de dilatación N°2-Puente en Zona de Islas (Carbón Grande 1)

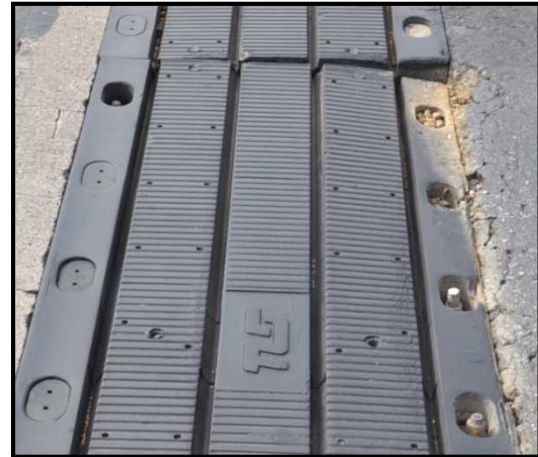
Figura 6.25. Leve hundimiento en junta de dilatación N°1 (estribo oeste)-Puente en Zona de Islas (La Camiseta 1)

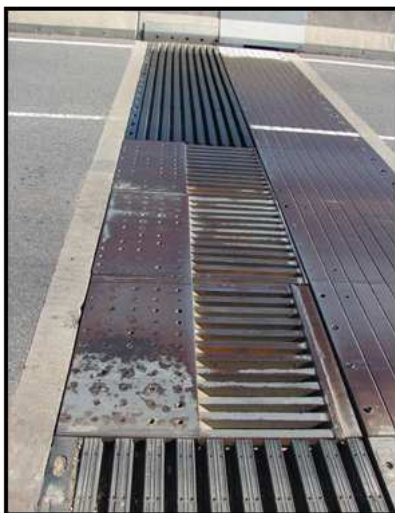
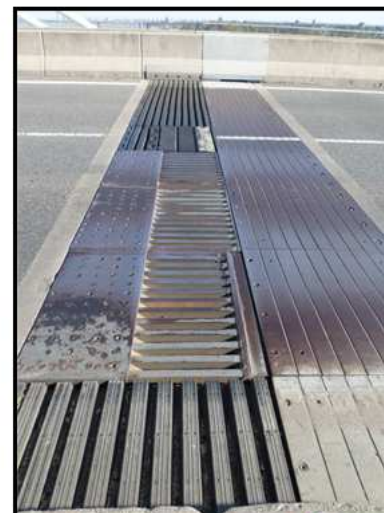
En las juntas de dilatación del Puente Principal Rosario-Victoria se observó la presencia de relleno granular en canaletas de elongación sobre el borde de calzada. Comparando las imágenes del relevamiento correspondiente a esta inspección visual (año 2015) y a las del relevamiento del año 2014, se pudo observar que los paneles que han sido reemplazados en las juntas han funcionado correctamente. (Ver Fig. 6.26)

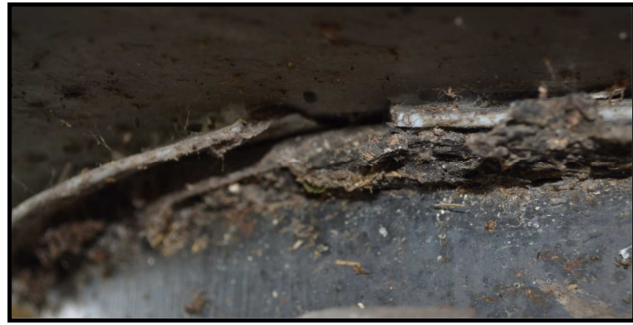
En los aparatos de apoyo ubicados sobre los estribos, en muchos puentes, se observó que la distancia entre la viga y el paramento del estribo tiende a achicarse. Este tipo de desplazamiento se da por el

Figura 6.29. Desplazamiento y corte de teflón (PTFE)-Apoyo estribo oeste (aguas arriba)-Puente Paranacito Victoria

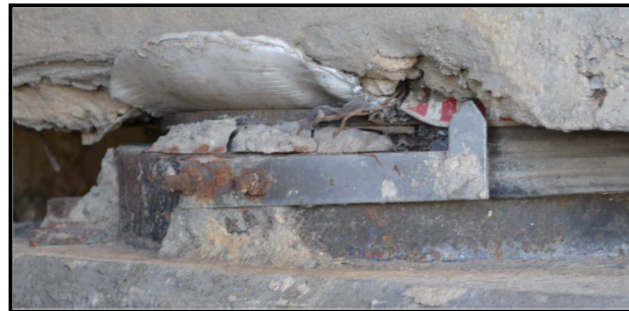
Figura 6.30. Desplazamiento de teflón (PTFE)-Apoyo estribo oeste (aguas abajo)-Puente Zanja la Zorra

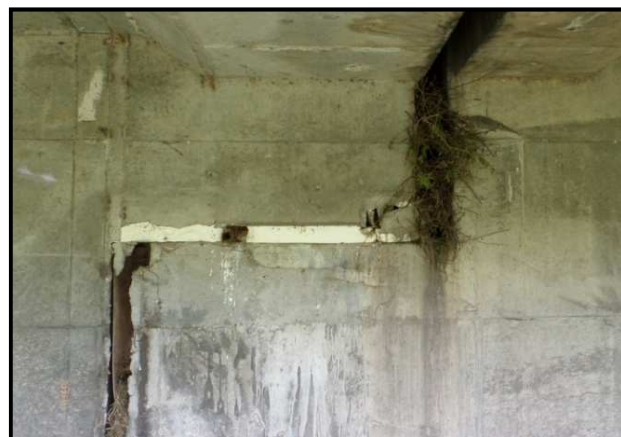
Figura 6.31. Presencia de nidos y telgopor-Apoyo N° 16 (Aguas abajo)-Viaducto de Acceso Este

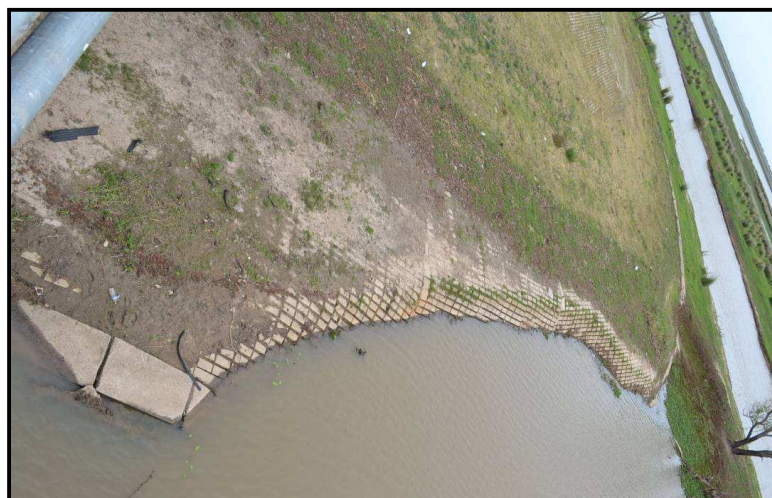
Figura 6.32. Asentamiento localizado de la protección del estribo Oeste-Puente Banderas

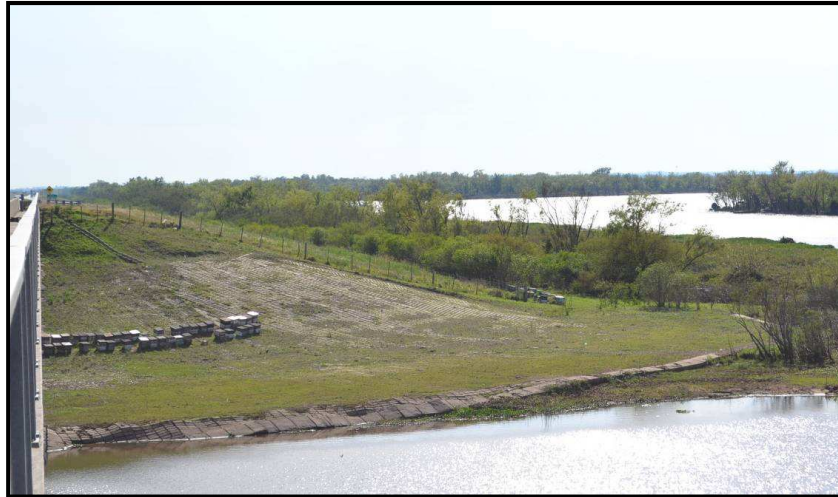
Figura 6.33. Asentamiento localizado de la protección del estribo Este-Puente Camiseta 1
