ANTIGUO TEMPLO DE SANTO DOMINGO, SAN LUIS: VALORACIÓN CULTURAL PARA INTERVENIR Y CONSERVAR

María Rebeca MEDINA*, Mara G. CARMIGNANI**, Cecilia TORTONE***

ICOMOS Argentina | FAUD – UNC

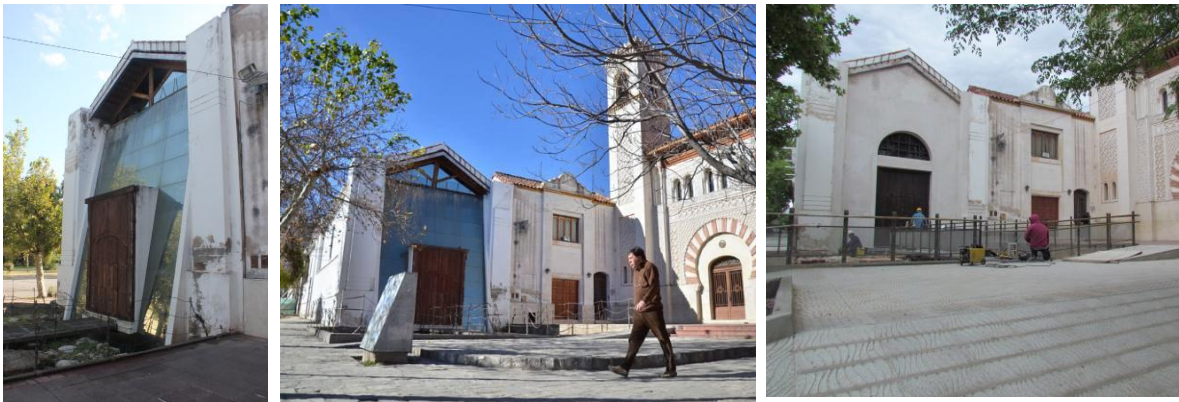
En la primera visita a obra, se advirtieron una serie de resoluciones técnicas que no eran compatibles con el edificio histórico, como la fachada vidriada realizada a fines del siglo XX. Se entendió que la misma debía adoptar otro diseño, tanto por razones técnicas-estructurales, simbólico-estéticas y funcionales, desde el enfoque vigente para la restauración e intervención de edificios patrimoniales:

Razones técnicas-estructurales: el empleo de vidrio y estructura metálica en una obra donde sus muros portantes están resueltos con adobe. La discontinuidad e incompatibilidad del material nuevo en relación con el material original, dada sus características diversas, provoca la paulatina degradación del muro de adobe, ya que estos trabajan de distinta manera. Se entiende que el material que se utilice para una intervención de este tipo debe ser lo más parecido posible al material original. Además, la fachada de vidrio genera otros problemas: condensaciones, calentamiento del espacio interno –que es incompatible con la nueva función-, interrumpe la lógica estructural original, posibilita la permanencia de aves, dificulta la resolución en la inserción de la puerta original, etc. La puerta original, que en esta instancia se decidió restaurar, dadas sus innegables características estéticas e históricas, debería ser correctamente posicionada y resguardada de las inclemencias climáticas, acentuadas por su orientación sur-oeste.

Fachada Antiguo Templo de Santo Domingo. Informe Final Proyecto de Adecuación, 2016.

En este marco, se entiende que se debe responder a los fines de una "intervención curativa", cuyo objetivo es detener los procesos dañinos y las intervenciones erróneas. Se propuso generar una fachada ciega con el objetivo de recuperar la imagen anterior y responder a la tipología religiosa de la región, y que el edificio trabaje como una unidad estructural.
