INFORME TÉCNICO FINAL – PRÁCTICA SUPERVISADA

**Evaluación de la Dirección Técnica,
en la ejecución de un proyecto de obra**

Se presentan los trabajos realizados en dicha Obra, donde se desempeñaron tareas de Evaluación de la Gestión y Dirección Técnica y Administrativa del Proyecto de Reconstrucción de Planta de Tratamiento de Efluentes Industriales, ubicada en la localidad de Colonia Caroya, Provincia de Córdoba. En la introducción del informe, en el capítulo I, se amplían datos de la Obra propiamente dicha.

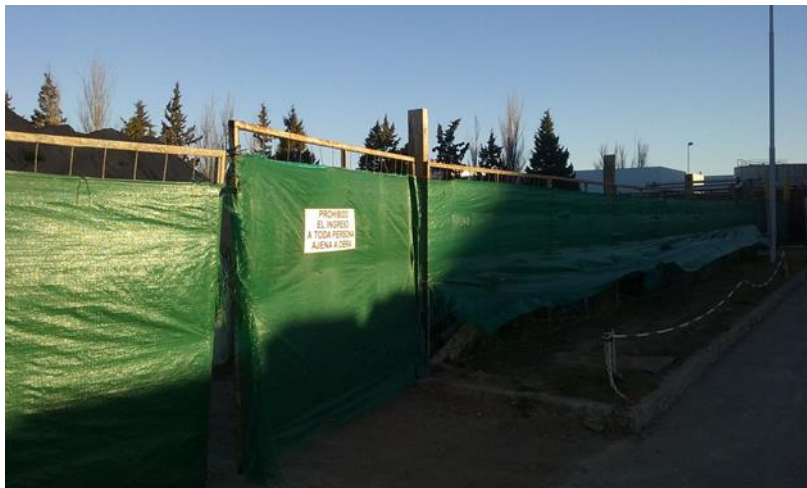
Figura 4.1.9: Cerco de sector oeste en mal estado de conservación

| Hallazgos: Revisión en Campo | |
|---|--|
| 1.1.2 | Provisión y colocación Cerco Perimetral en sector de trabajo. Replanteo de zona a intervenir. No se asegura estabilidad y durabilidad del cerco perimetral, como establece el punto 1.10 de PPET, ya que presenta en la cara oeste, un amplio sector (20 mts. aproximadamente) donde la tela cubre cerco, se encuentra deteriorada y sin la sujeción adecuada. Ver Imagen N° 1 en Sección ANEXOS |

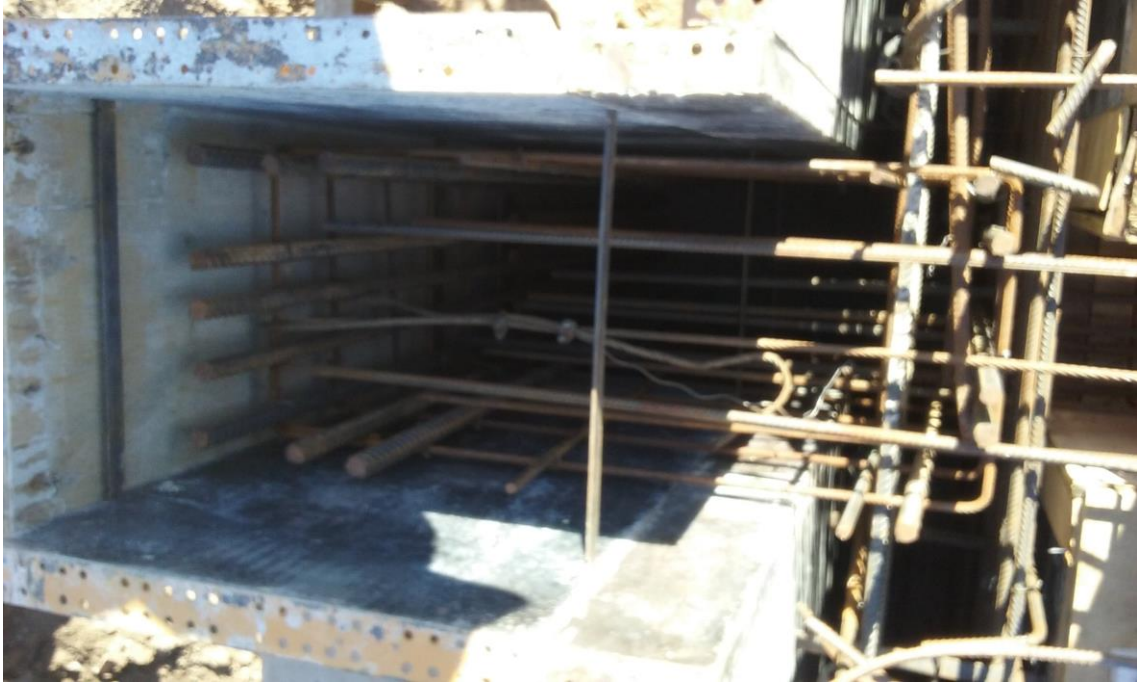
Los Ítems donde se pudieron relevar algunas anomalías fueron en la ejecución de los Tabiques de H^ºA^º de MMBR, con espesor promedio de 38cm y Hormigón H-21 y Acero ADN-420, ya que se observó que la separación de las barras de acero de los tabiques N^º1, tanto Norte como Sur era de 1φ 16 c/18 cm, siendo el requerimiento de 1φ 16 c/15, lo que se comprobó antes de hormigonar como muestran las Figuras 4.1.49 y 4.1.50. Además, se presentaba en el tabique N^º1 Norte, un volumen de hormigón con segregaciones.

Figura 4.1.49: Separación excesiva de armaduras

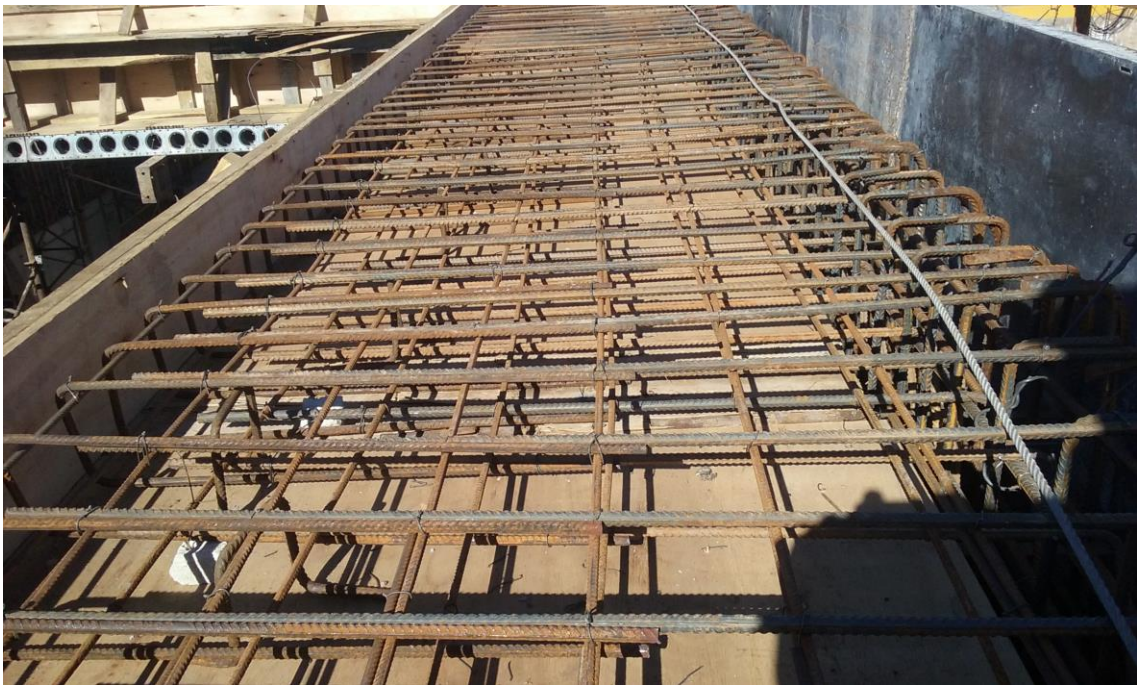
Figura 4.1.50: Separación excesiva de armaduras

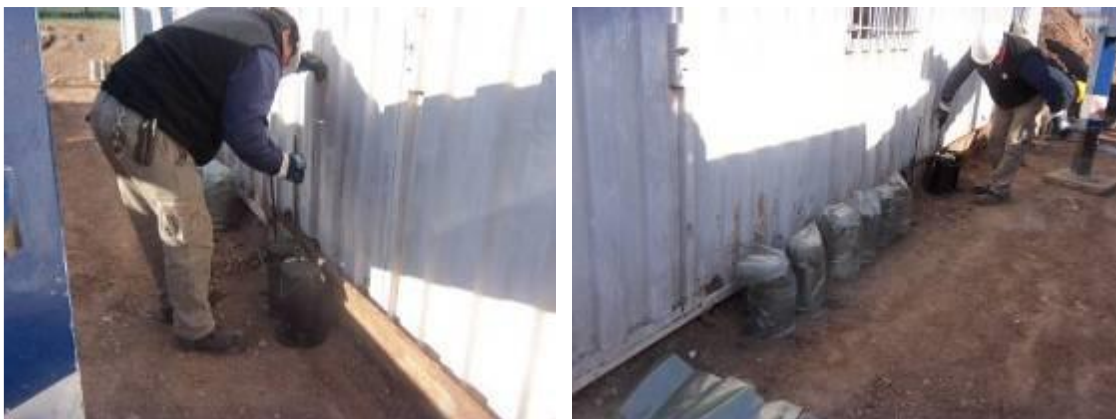
Pero, si bien se encontraron las planillas con los resultados de estos ensayos, y se observó que la confección y almacenamiento de las probetas en un primer momento eran los apropiados como lo muestra la Figura 4.1.52, ya que existía el espacio necesario para el acopio de las muestras (probetas) y para controlar su curado, el mismo no se realizaba de manera correcta, no pudiendo garantizar así, la confiabilidad de estos resultados tal como se puede observar en la Figura 4.1.53.

Figura 4.1.52: Confección y almacenamiento de las probetas

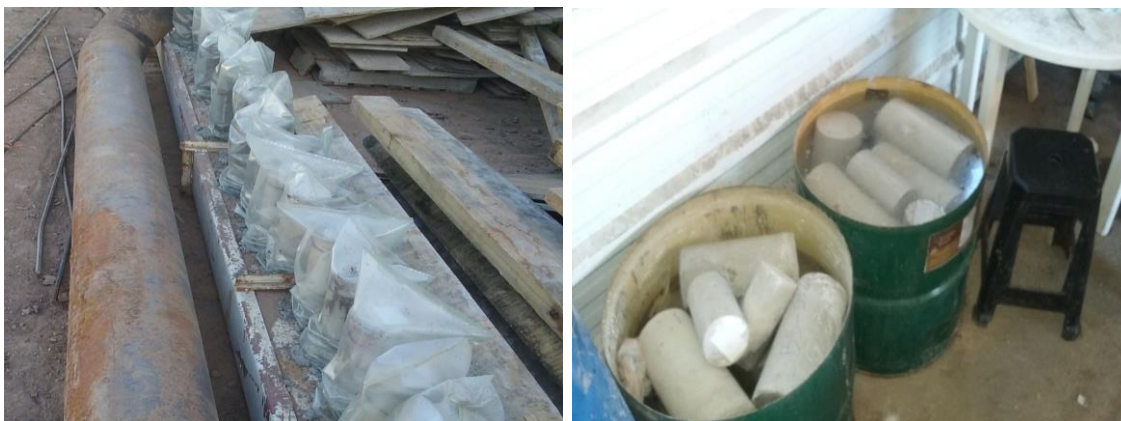
Figura 4.1.53: Acopio y control de curado de probetas de H°
