**UNIVERSIDAD NACIONAL DE CÓRDOBA**

**“CONSECUENCIAS DE LA NO REALIZACION DE SUBMURACION  
EN EDIFICIO EN ALTURA”**

**ALUMNO:** ORTEGA, Germán Enrique

**TUTOR:** Ing. SÁNCHEZ, José Daniel

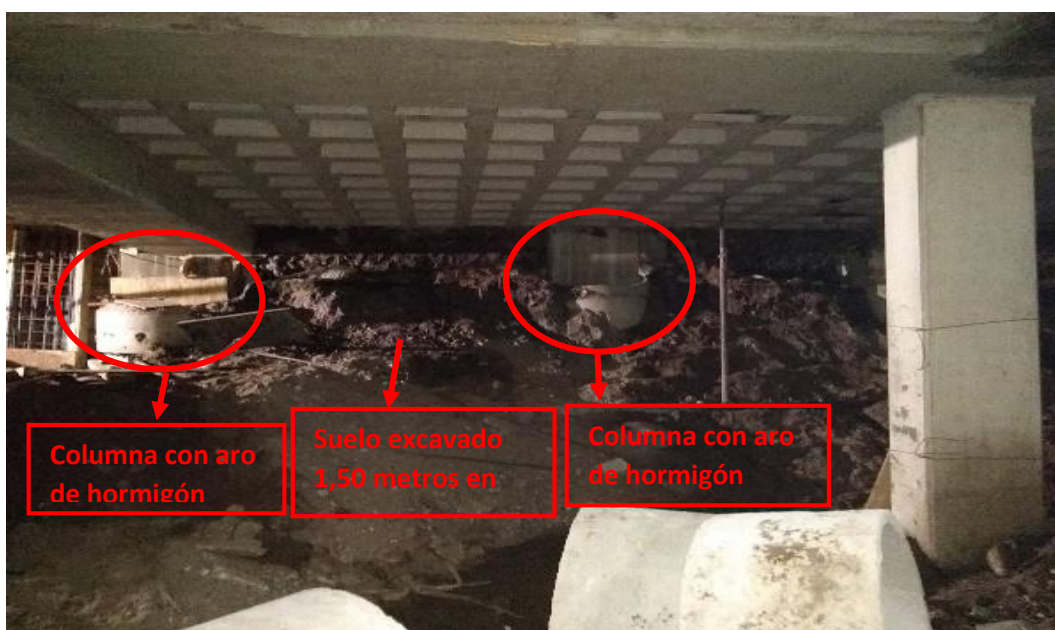
En la figura siguiente, se puede observar la situación con la que el ingeniero y el alumno se encontraron al momento de asistir por primera vez a la obra del edificio LOBOS IV. Es decir, con una excavación de 1,5 metros de profundidad, con la losa de subsuelo ya armada, columnas y vigas ejecutadas, pero sin los muros de sostenimiento entre columna y columna.

Figura 3.20. Situación previa a la realización de Tabiques.

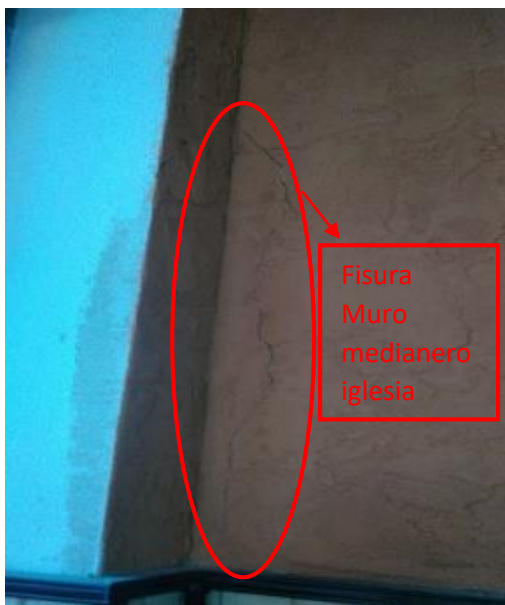
- Fisuras en muros perpendiculares a los muros medianeros
- Hundimientos de pisos adyacentes a muros medianeros.
- Arrastre y roturas de cañerías cloacales de baños y cocinas adyacentes a muros medianeros.
- Fisuras en extremos de muros medianeros.
- Desprendimiento de cielorraso en zona de salón de ingreso adyacente a vereda en Iglesia
- Fisuras varias en cielorraso de vivienda de la Sra. Mirta Farre
- Hundimientos de pisos de patios y de ambientes varios
- Humedecimiento de muros debido al ingreso de agua en muro de la Iglesia
- Profundización de fisuras con poca influencia, en muros perpendiculares al muro medianero en casa del Sr. Martin Artime.

Figura 3.23. Fisura muro medianero

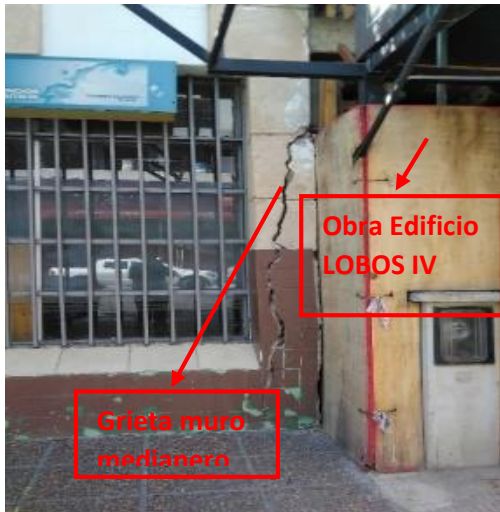
Figura 3.25. Grieta muro medianero desde el exterior

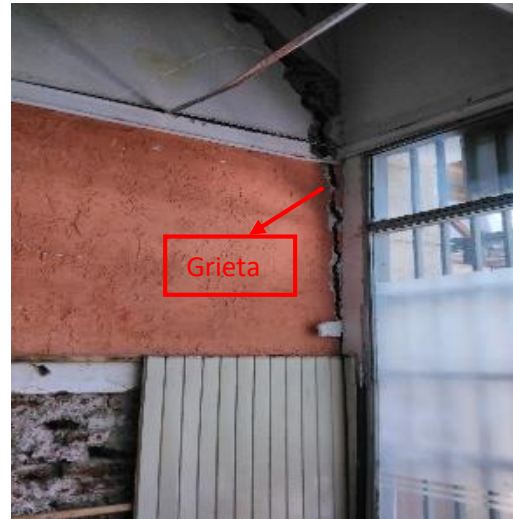
Figura 3.24. Grieta muro desde interior

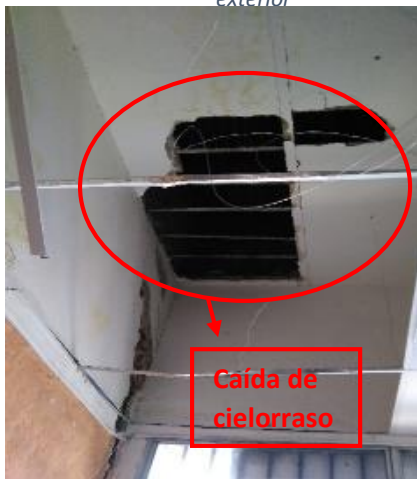
Figura 3.26. Caída cielorraso

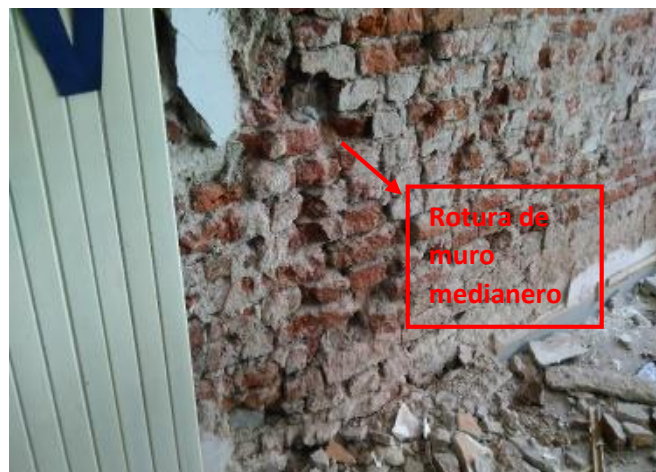
Figura 3.27. Rotura muro medianero

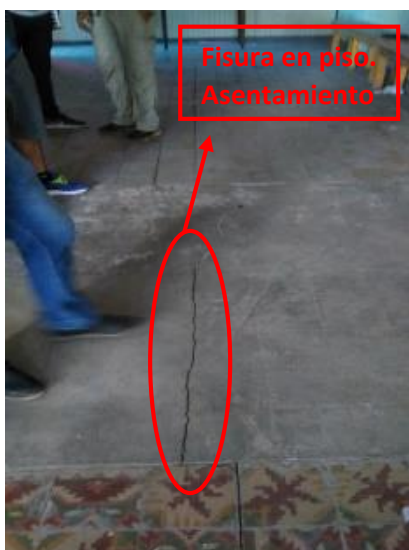
Figura 3.29. Fisura en piso

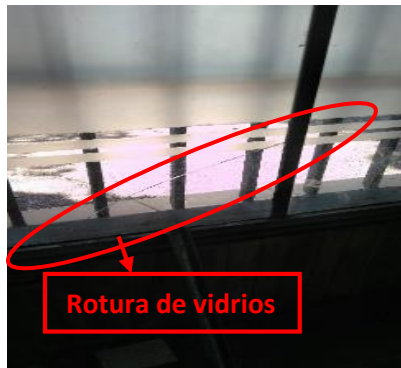
Figura 3.31. Rotura de vidrios

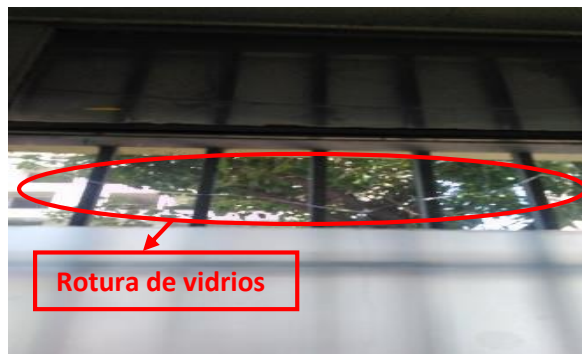
Figura 3.30. Rotura de vidrios

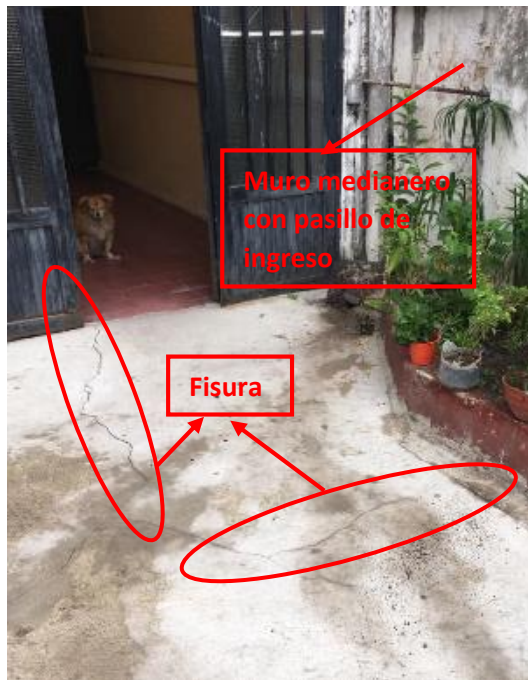
Figura 3.32. Fisuras piso de Artime

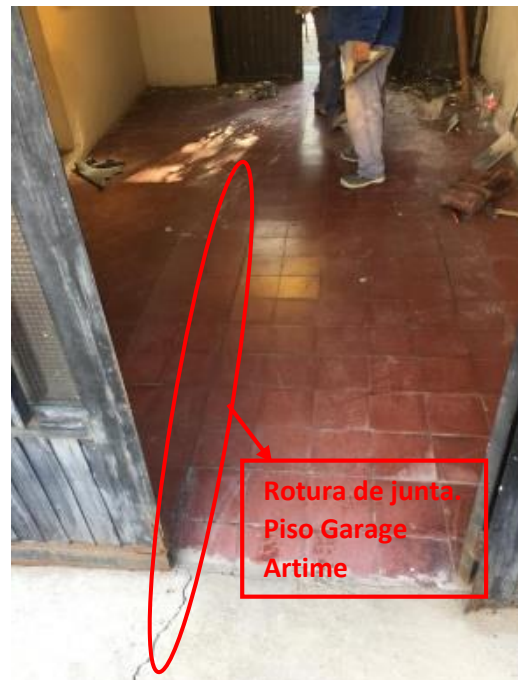
Figura 3.33. Rotura junta de piso Garage Artime

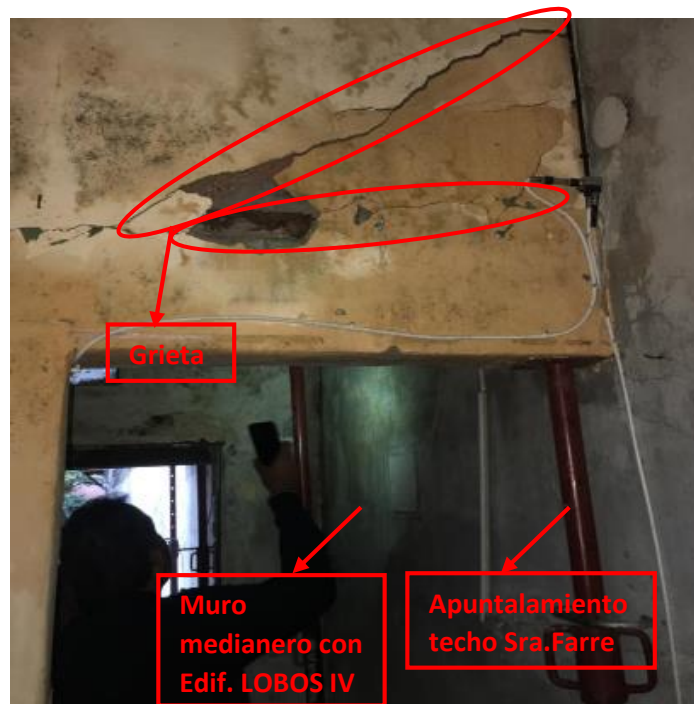
Figura 3.34. Grietas en vivienda Farre

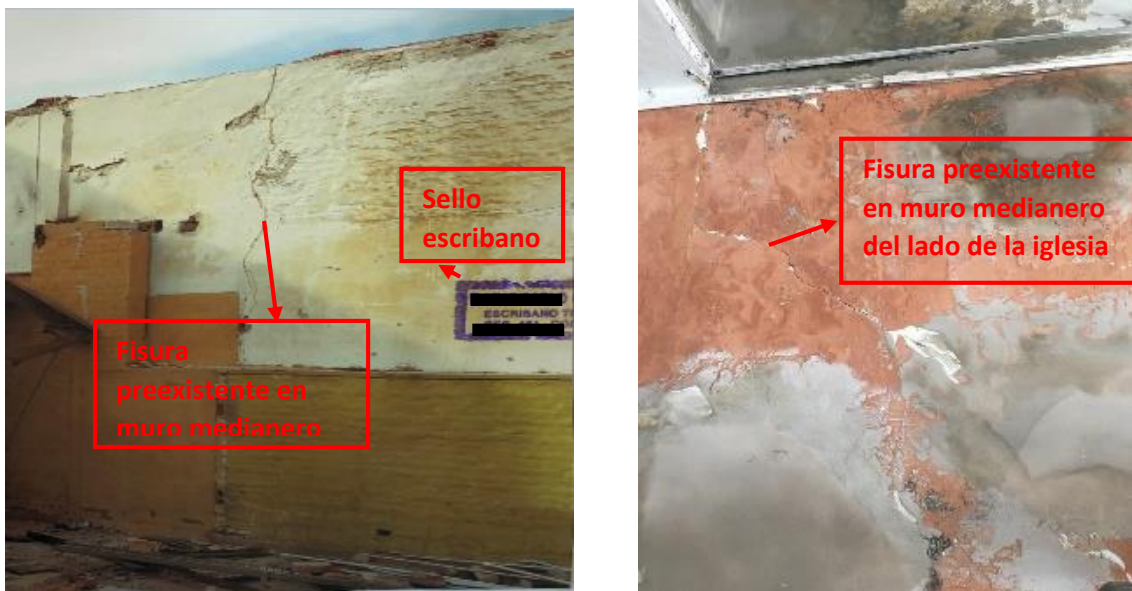
Tal como se puede apreciar en las Figuras up supra el edificio colindante que mayores daños ha sufrido ha sido la Iglesia. Cabe destacar que este lindero, previo a la excavación estaba, dentro de todo, en buen estado, es decir, sin patologías que pudieran generar dudas de si eran o no preexistentes a la excavación en el edificio LOBOS IV. El único daño preexistente al comienzo de la obra del edificio en cuestión es una fisura en el muro medianero ESTE con el edificio. Al momento de la realización de la pericia se pudo verificar esto mediante fotos pertenecientes a un acta realizado por un escribano previo al comienzo de las tareas constructivas del edificio.

Figura 3.35. Fisura en muro medianero entre Iglesia y edificio LOBOS IV

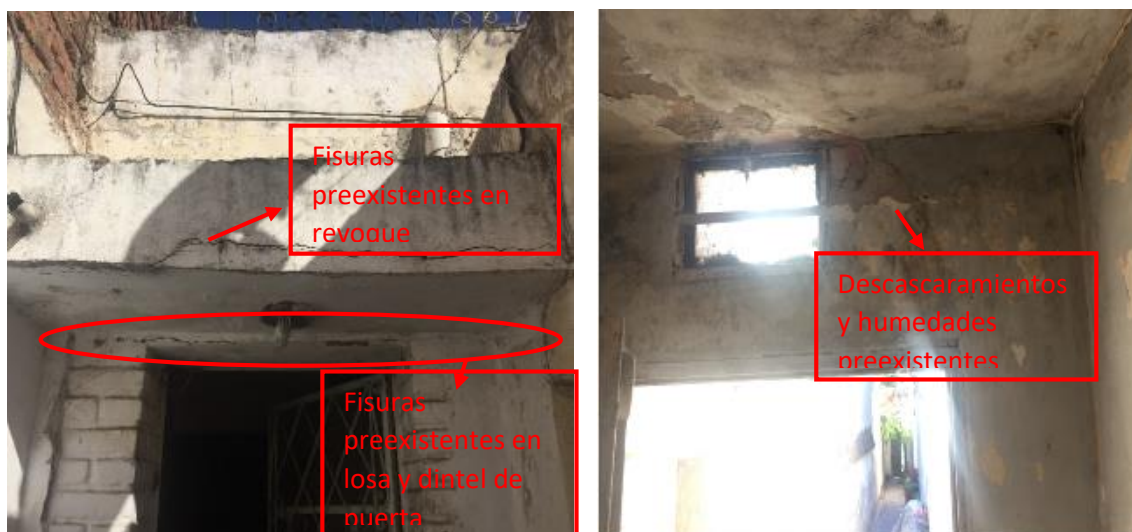
Mientras tanto la vivienda de la Sra. Mirta Farre, la cual se encuentra en colindancia directa con la obra en cuestión, también ha sufrido daños graves, tal como se observa en la figura N° 3.34. Sin embargo, el estado de esta vivienda previo a la excavación era muy precaria, con muchas fisuras, descascaramientos de revoques, manchas de humedades, etc. Al momento de la realización de la pericia se pudo verificar esto mediante fotos pertenecientes a un acta realizado por un escribano previo al comienzo de las tareas constructivas del edificio.

Figura 3.36. Ingreso a vivienda de la Sra. Mirta Farre .Daños preexistentes a inicio de obra LOBOS IV

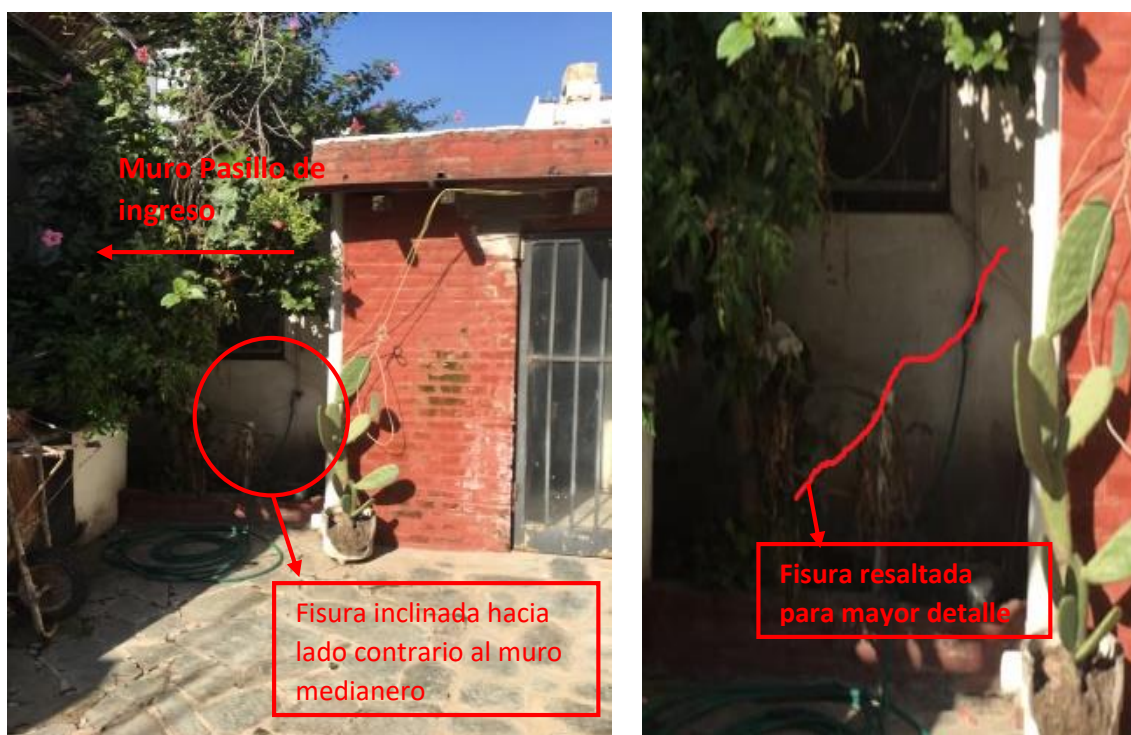
Lo que respecta a la vivienda del Sr. Martin Artime, quien no comparte muro medianero con el edificio LOBOS IV, pero el desplazamiento de suelos producido en la obra en construcción si generó daños, hasta cierta distancia (3.22 metros desde muro medianero de LOBOS IV con pasillo de ingreso hasta la vivienda de Martin Artime), que es hasta la cual la cuña de deslizamiento del terreno tiene efecto (Ver figura 3.16). Un caso similar se tiene con esta vivienda y la de las Sras. Mirta Farre y Guadalupe Martínez, ya que el estado de ésta vivienda previo a la excavación, no era bueno. Los caños cloacales que pasan por debajo de la Galería del Sr. Artime (más de 5 metros alejado del edificio LOBOS IV) se encontraban rotos, previo a la excavación, lo cual se pudo comprobar a través de la pericia realizada por el alumno y el Ing. Sánchez. Esta rotura de caños genero problemas en el suelo de este vecino, produciendo hundimientos de pisos de patio, fisuras, grietas en muros, asentamientos. Ver figura N° 3.37.

Figura 3.37. Daños preexistentes Vivienda Artime

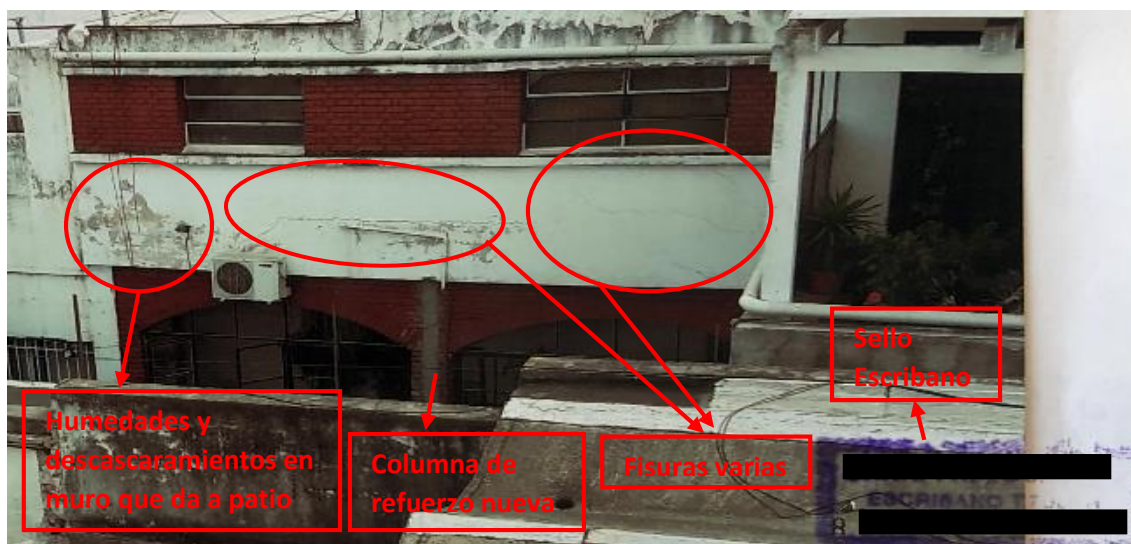
Figura 3.38. Foto de acta firmada por escribano. Vivienda Artime

CONCLUSION, las patologías observadas por el exterior fueron previas a los comienzos de edificación del edificio LOBOS IV”. “

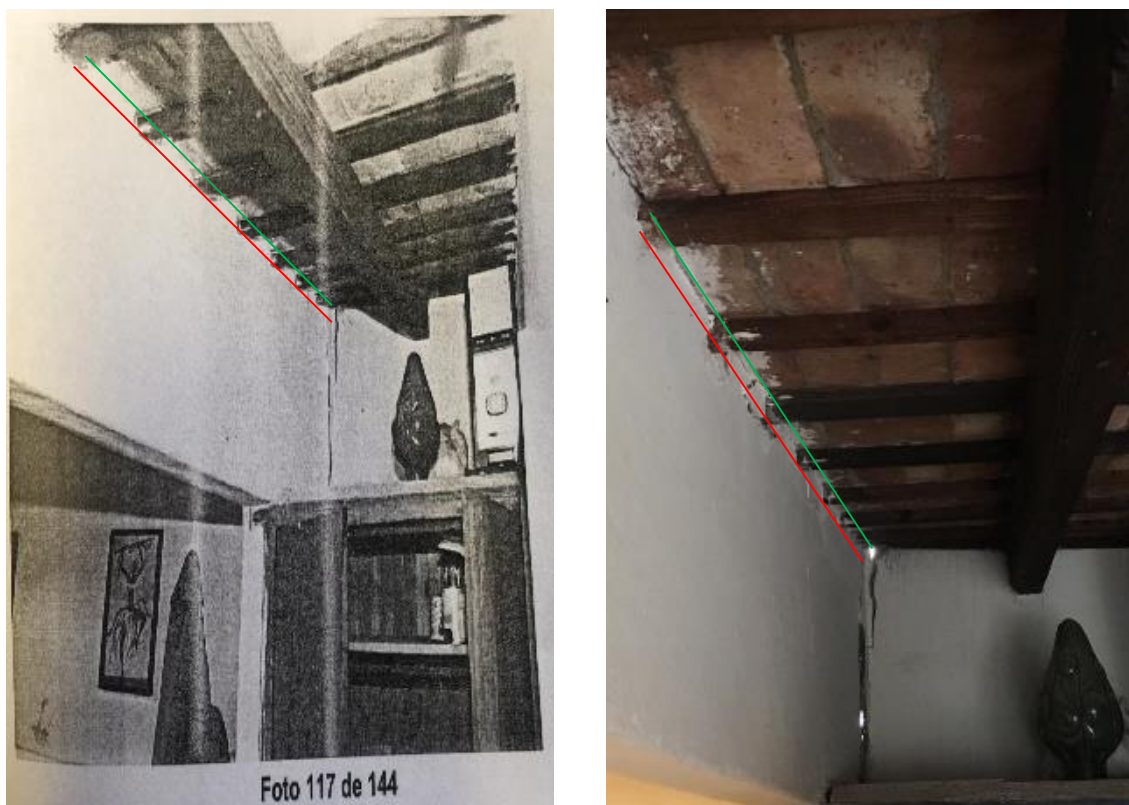
En las dos fotos subsiguientes, la de la derecha fue tomada el 29/05/2019 mientras que la foto adyacente fue tomada en la fecha 24/08/2017 correspondiente al Cuerpo N°X Foja XXX, foto 117 de 144, lo que se puede apreciar por la comparación entre ambas fotos y teniendo en cuenta que la foto N°117 es una fotografía de una fotocopia, la calidad de esta última es muy baja pero si tenemos que comparar que, observando las fotografías up supra, en la foto que dice 117 de 144, obsérvese que se ha destacado la foto con dos líneas, una de color verde y la otra roja, hay una huella en cada alfarjía, las que me indican dos posiciones de revoque, 1: la roja, indica la actual posición del revoque, y la verde indica el revoque original. Esto se puede observar a simple vista, lo que lleva a asegurar que el muro previamente tuvo una posición y debido al problema cloacal de asentamiento, el muro se asentó y rotó aproximadamente unos 2,5 cm causa por la cual al reparar esa habitación se debió romper el revoque y hacerlo nuevamente produciendo esta huella en las maderas de las alfarjías.”

Figura 3.41. Comparación foto de acta con foto por alumno

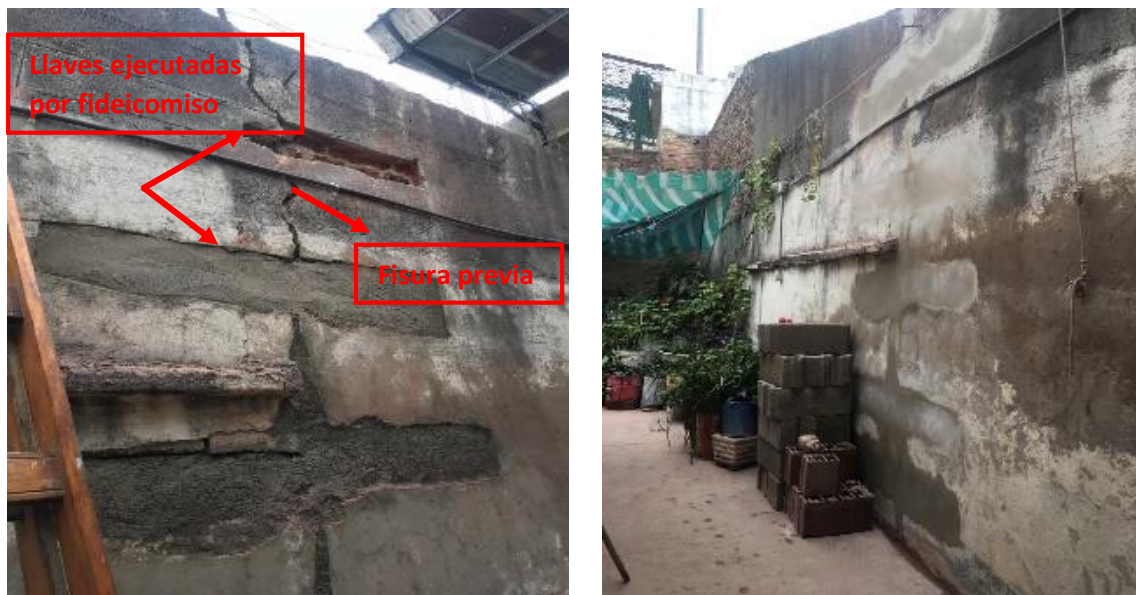
Figura 3.43. Daños preexistentes con sus reparaciones en Artime

*“De la figura N° 3.42, la primera foto, correspondiente a la fotografía N° 118 de 144, y foto del Cuerpo N°XXX Foja XXX, del presente informe, se observó que esta grieta que atraviesa todo el espesor de muro tiene una antigüedad con mucha anterioridad a los hechos de los sucesos que se invocan. Si observamos con detenimiento la grieta por el exterior, la misma presenta signos de mucha antigüedad a simple vista con signos de haber tenido moho. Con la foto tomada por nosotros con fecha del 23/05/2019, se diferencian solamente por el paso de luz a través de la misma. Debido a que si bien no fueron provocadas, ni tuvieron origen con la construcción del edificio LOBOS IV, se ordenó al fideicomiso la realización de llaves (Fig.3.43) con perfiles C estructurales de 4 cm, por 1,20 metros de largo (Fig.3.44).”*

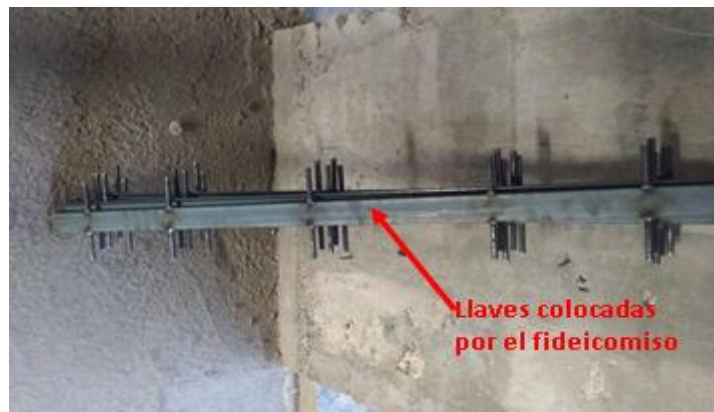
Figura 3.44. Llaves para sellar fisuras

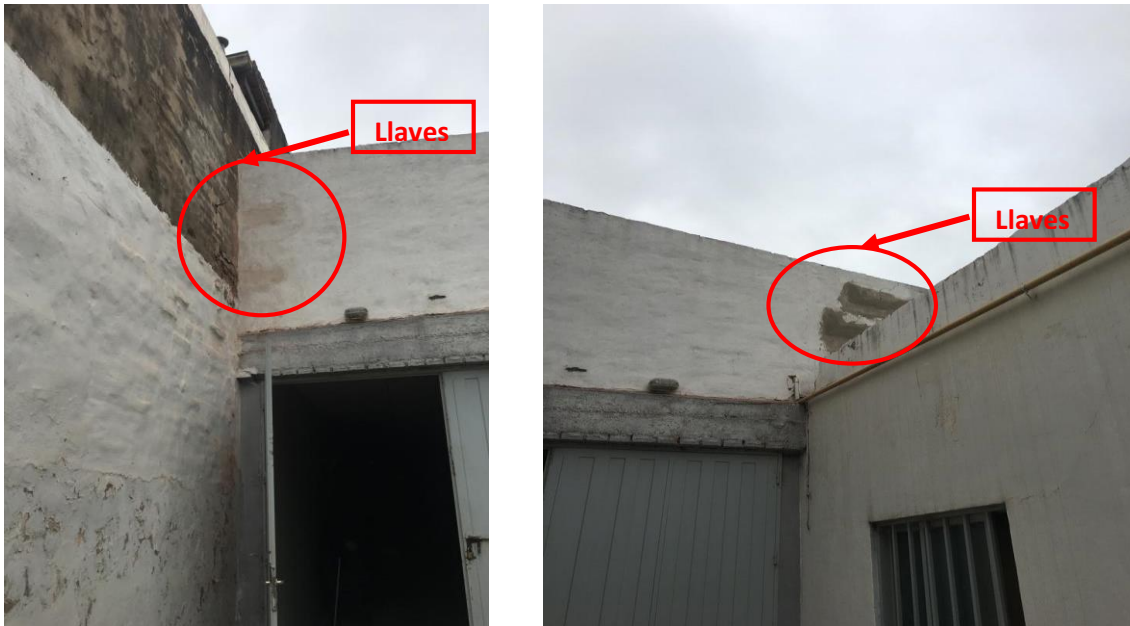
En la unión del muro que posee el portón y la medianera opuesta, la empresa reparó la unión entre ambos muros a pesar de que esa falla no fue por causa de la nueva construcción. En la unión de estos muros NO poseía trabas, las que se lograron con llaves en L, UPN 40mm. Ver fotos siguientes

Figura 3.99. Llaves en fisuras

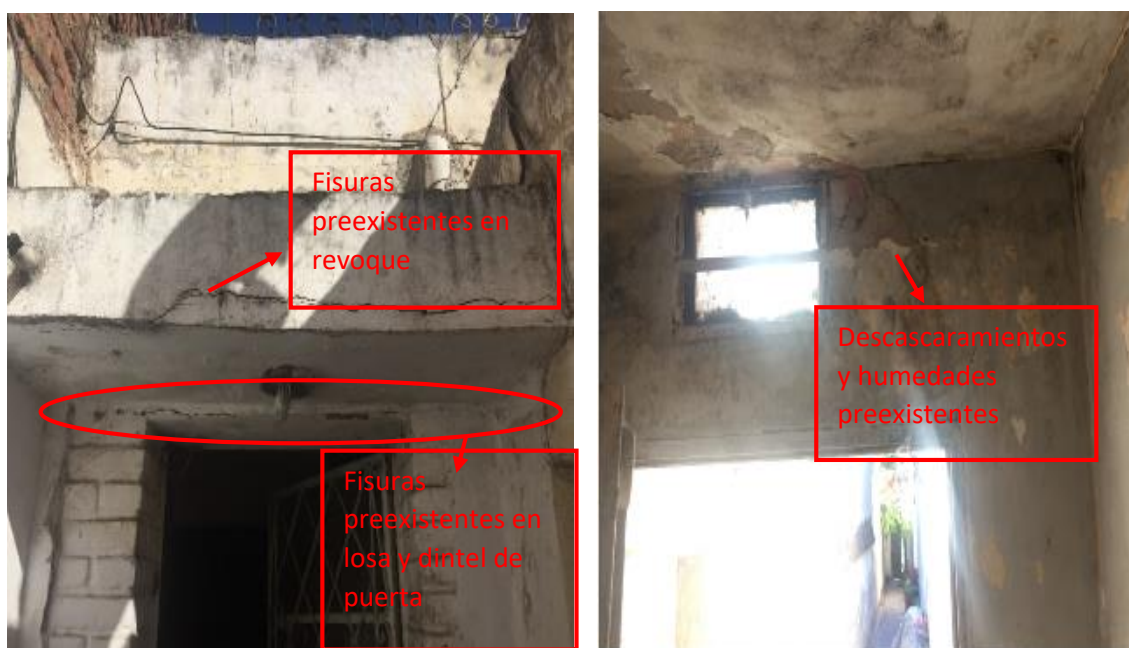
Figura 3.113. Situación previa a reparar
