UNIVERSIDAD NACIONAL DE CORDOBA

ASIGNATURA: PRACTICA SUPERVISADA

TEMA: REFUNCIONALIZACIÓN DE ENTIDADES
COMERCIALES

1. Informe técnico de anomalías detectadas en Cordiez de Santa Rosa de Calamuchita

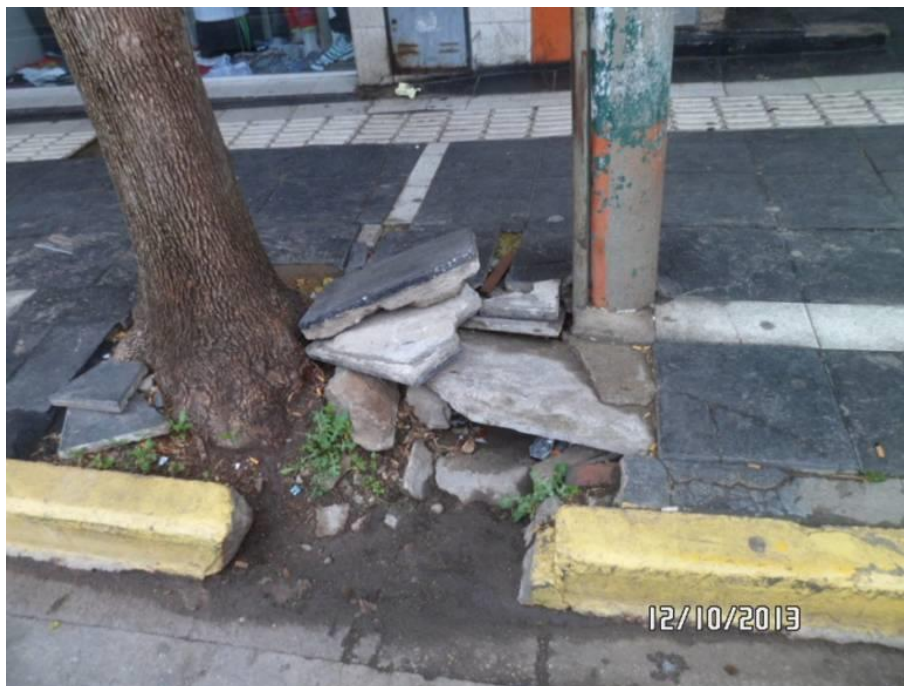
Se observa en imágenes adjuntas que el local destinado al uso de supermercados cuenta en su frente con dos caños de lluvia de 110 mm de diámetro (uno en cada esquina del local) destinados a la eliminación del agua producto de las lluvias sobre la planta de techos. Estos caños, luego de recorrer longitudinalmente la vereda, se unen en un ramal a 45° también de 110 mm de diámetro (disminuyendo de esta manera la sección efectiva de descarga de cada cañería) para acometer finalmente a calzada a través de una canalización ya inexistente por los deterioros observados en sector de veredas.

Por lo que se observa en el interior del local, estos caños resultan ser insuficientes para evacuar la totalidad del caudal generado por las precipitaciones durante su intervalo. Se observa también que de acuerdo a su disposición, no habiéndose previsto el sistema constructivo adecuado durante su montaje, la falta de un adecuado sistema de ventilación hace que se ahogue el caño en situaciones extremas de precipitaciones disminuyendo aún más su rendimiento.

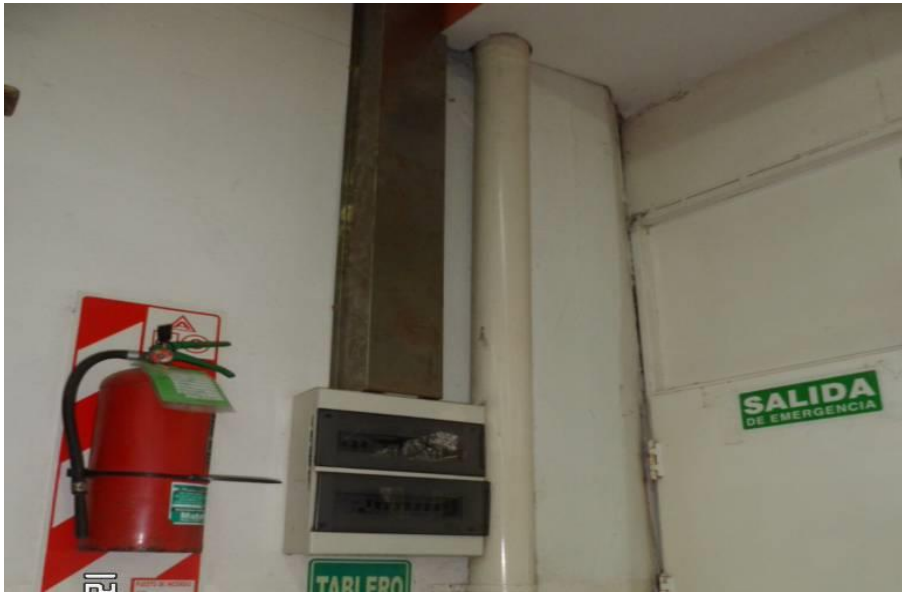
Estas características de montaje de las cañerías dan como resultado un pobre e ineficiente sistema de evacuación de caudales durante las precipitaciones, manteniendo el agua en la cubierta de techos durante mayores periodos de tiempo con las consecuentes humedades.

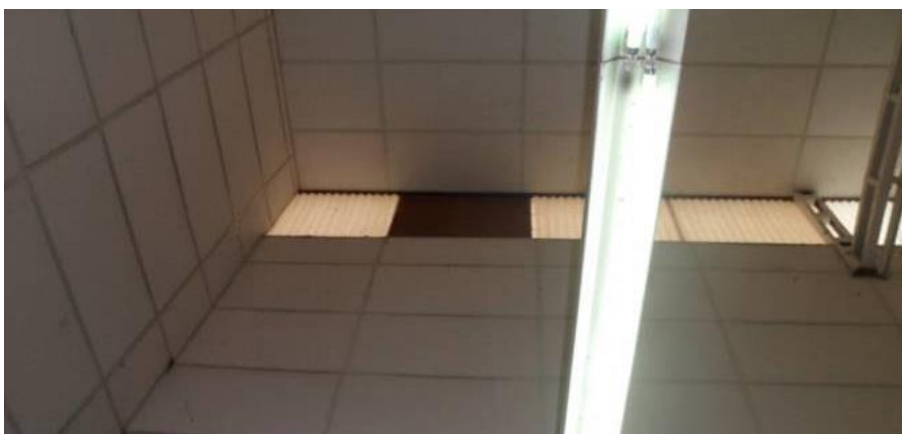
3 – Chapas traslúcidas deterioradas.

Se observa que una gran parte de estas chapas se encuentran resacas por la acción continua de los rayos ultravioleta, dando como resultado que algunas de ellas ya se encuentren deterioradas y otras ya se hayan perdido.

Se ha previsto la reposición de las chapas translucidas faltantes en el sector de techos, reemplazando incluso aquellas que se encuentren deterioradas o en proceso de deterioro por la acción de los rayos ultravioleta de la luz solar. Cantidad cotizada: 26 chapas

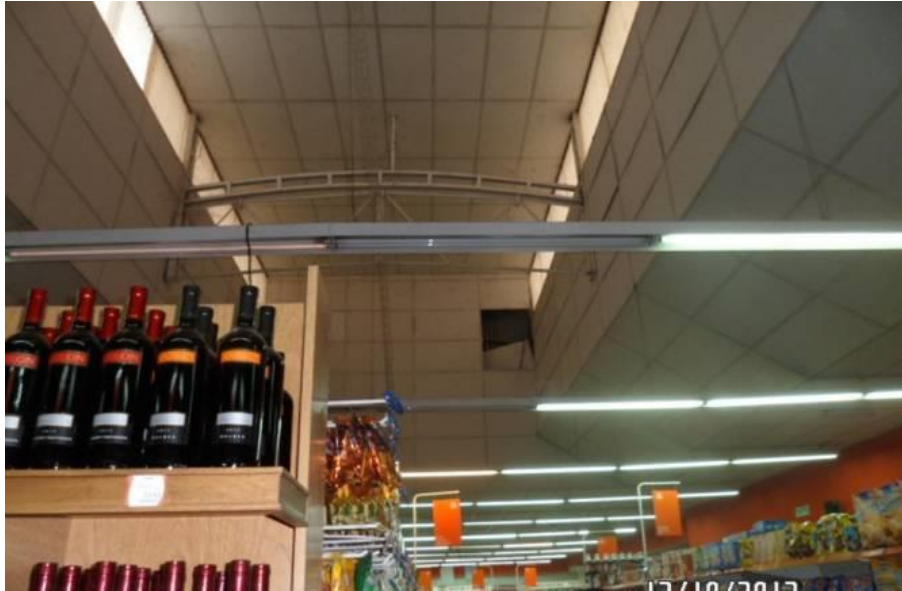
4 – Placas faltantes de cielorraso

Se puede observar en el interior del local la falta de placas de cielorraso suspendido en un total de veintiséis (26). Estas placas no se encuentran en el interior del local.

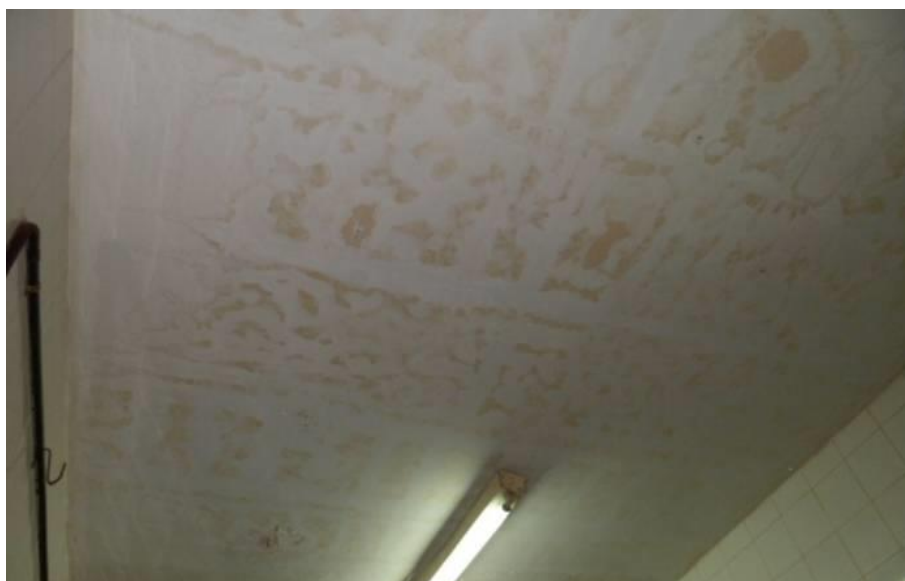
5 – Humedad en techos en sector de cámaras frigoríficas.

Se observó que debido a una rotura de una manguera de material tipo agro que alimenta un tanque de reserva sobre el techo de referencia y a la consecuente acumulación de agua encima del mismo se ha producido una infiltración a través del material apareciendo humedades en prácticamente toda la superficie del techo (incluso hay goteo hacia el piso).

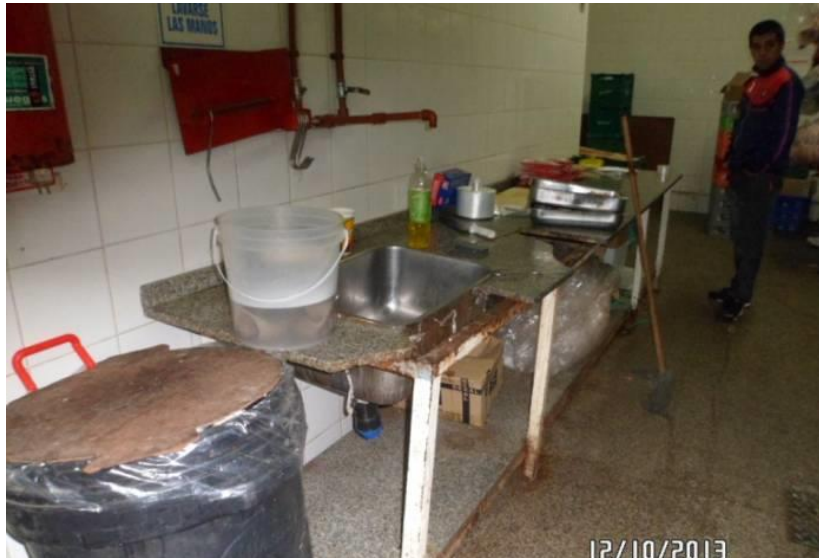
7 – Mesada en mal estado.

Se puede observar en la siguiente fotografía el grado de deterioro de la mesada que se encuentra al frente de las puertas de ingreso a las cámaras de frío. En la imagen se observa cómo es que prácticamente la bacha está siendo soportada a lo largo de solo tres (3) lados debido a que parte del mármol se ha roto.

Además de esto toda la estructura de la mesada se encuentra oxidada en su totalidad

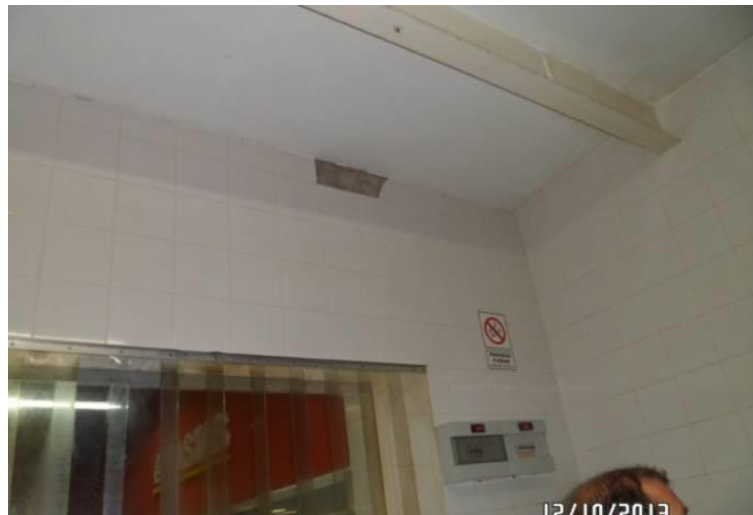
9 – Azulejos faltantes.

Tal como se observa en la siguiente imagen, hay sectores del local en los que faltan azulejos.

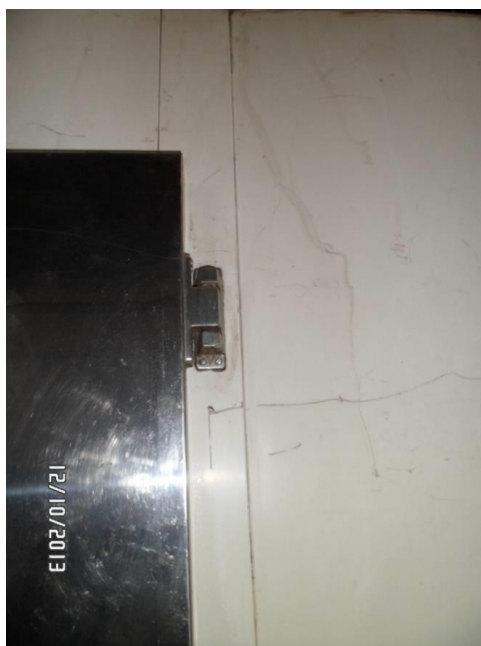
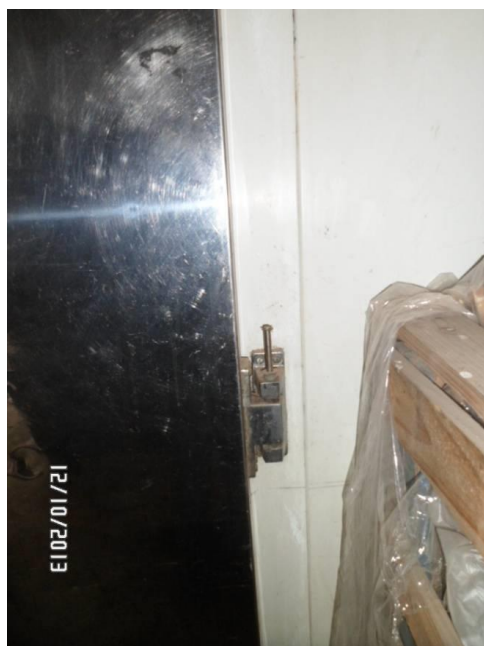
10 – Placas deterioradas en cámara de frío de verdura.

Tanto las placas que forman parte de las paredes como las que forman parte del techo de la cámara de frío se encuentran tan deterioradas que es necesario su urgente reemplazo.

Las puertas de esta cámara tienen los mismos problemas que las de las restantes, esto es, faltan burletes de hermeticidad y las bisagras se encuentran tan deterioradas que no permiten un adecuado cierre permitiendo el escape de frío hacia el exterior.

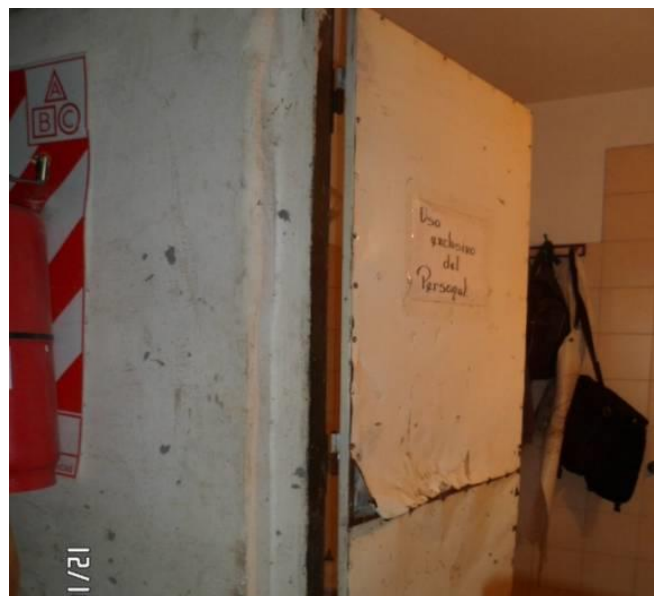
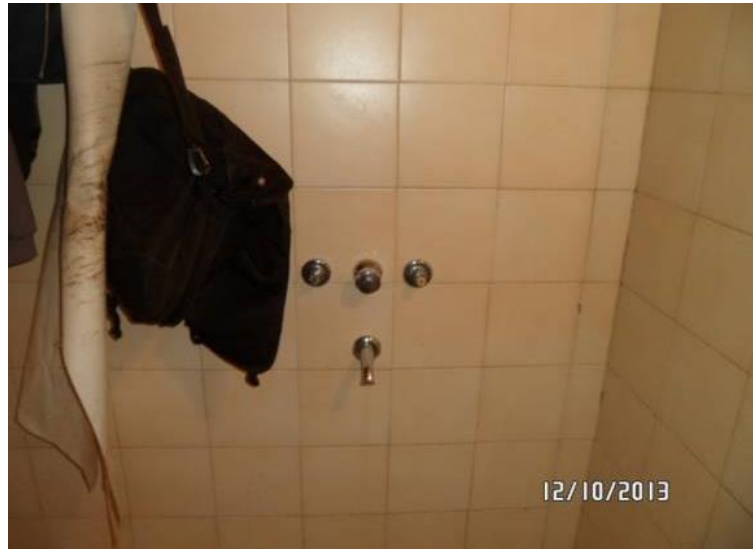
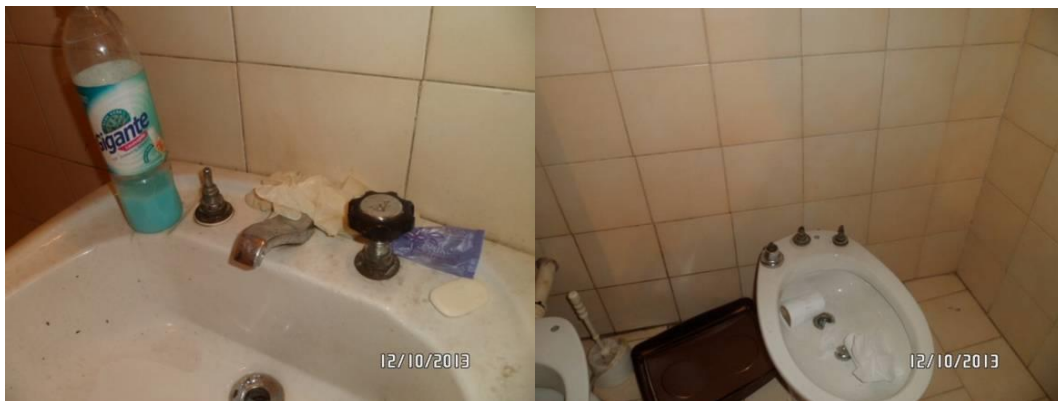
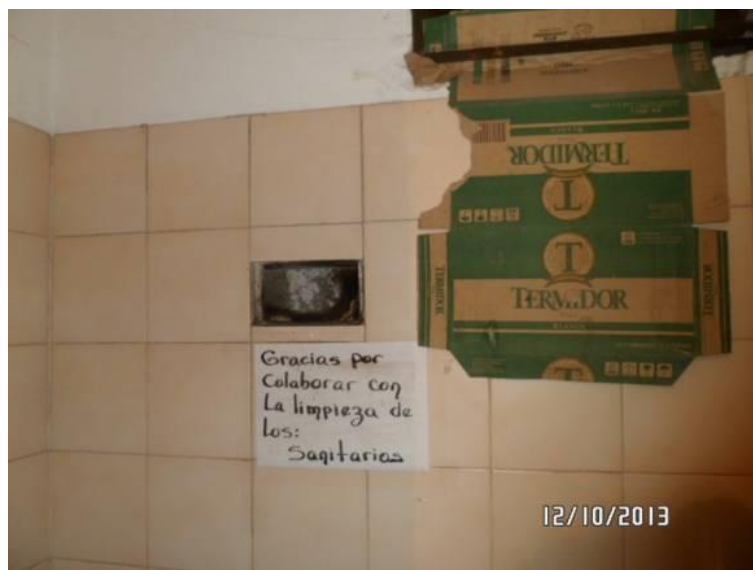
13 – Baños en gran estado de deterioro.

Se puede observar que los baños presentan signos de deterioro avanzados. En la imagen que puede verse a continuación se observa como la puerta de acceso al baño se encuentra completamente deteriorada al punto que no se logra su cierre completo, quedando entreabierta. Las chapas que forman parte de la placa se encuentran oxidadas y bastante dañadas.

Puede verse en los artefactos de baño como son el bidet y la bacha que faltan las griferías por lo que solo una parte de la instalación es la que está en uso (la que corresponde a la grifería existente).

En el sector de inodoro, el depósito se encuentra embutido en el muro para lo cual ha debido retirarse la parte del muro ocupada ahora por el depósito siendo visible el interior del baño desde el exterior.

Las paredes exteriores de los baños se encuentran en estado de gran deterioro y por último la ventilación de los ambientes de cada uno de los núcleos sanitarios ha dejado de existir ya que inicialmente los baños ventilaban hacia el vecino. Hoy se ve que el vecino ha tapado las ventilaciones anulándolas por completo.

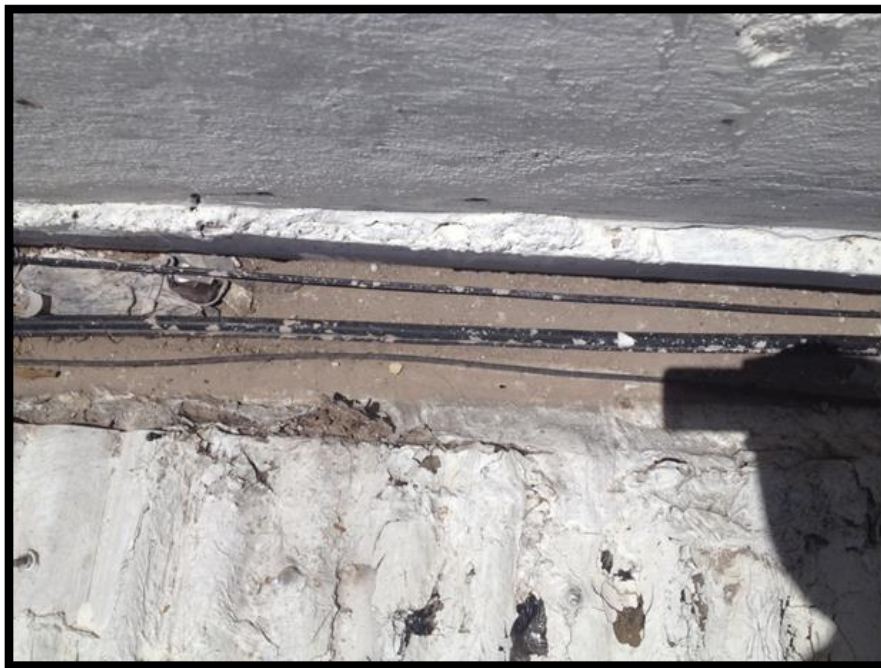
Fotografía 1.1 – Encuentro de chapa con canaleta y pared medianera

En la fotografía 1.1, se puede observar el encuentro de la chapa con la canaleta y la pared medianera.

Como se aprecia en la imagen, la sección de la canaleta es insuficiente para el caudal de agua de lluvia que debe circular por la misma, razón por la cual el nivel de agua se incrementa, ocasionando que la misma ingrese a través de la unión de la chapa sinusoidal con la canaleta. Por otro lado, esta impermeabilización que posee el encuentro de canaleta y chapa en algunas partes, es, a criterio personal, insuficiente y presenta defectos de colocación que causan su rotura parcial.

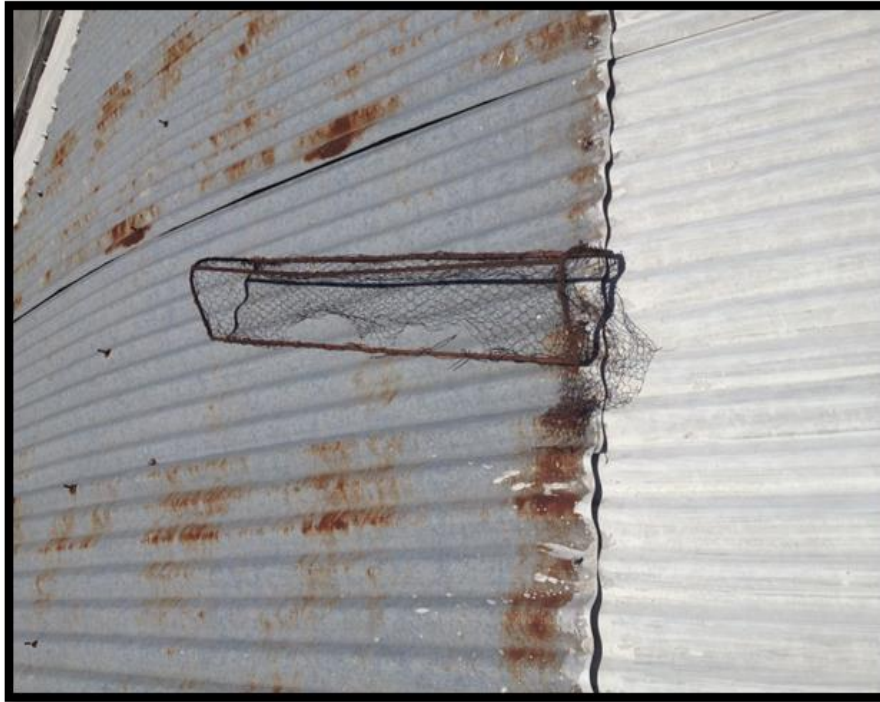
Fotografía 1.2 - Reja de prevención.

Por otra parte, en algunos tramos la canaleta posee rejas como la que se muestra en la figura 1.2 que previenen que se tape con suciedad (hojas, palos, etc.).

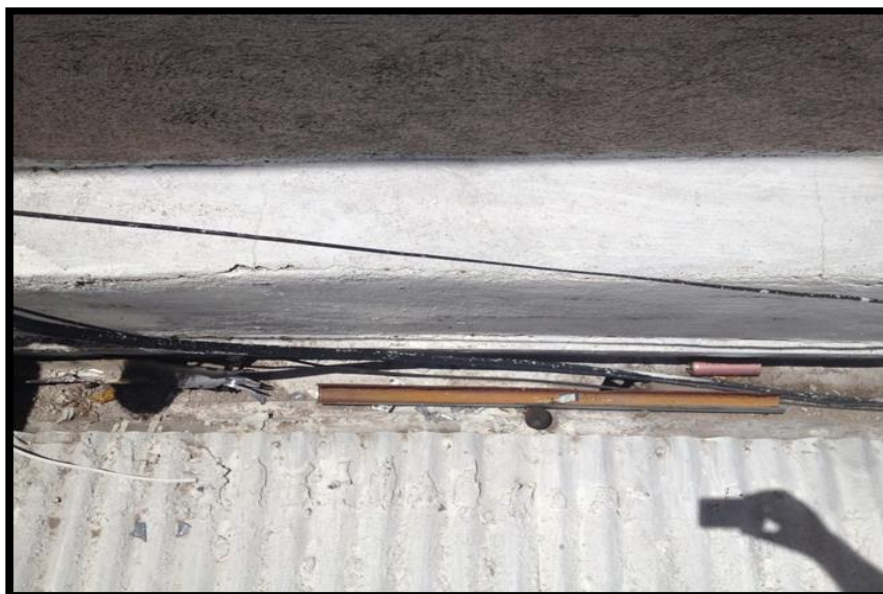
Fotografía 1.3 - Suciedad en canaleta.

En la actualidad, la canaleta presenta obstrucciones con suciedad, tal como se muestra en las fotografías 1.3 y 1.4.

Toda la suciedad provoca que el nivel de agua en la canaleta aumente, permitiendo el ingreso de agua en la unión de la canaleta con la chapa.

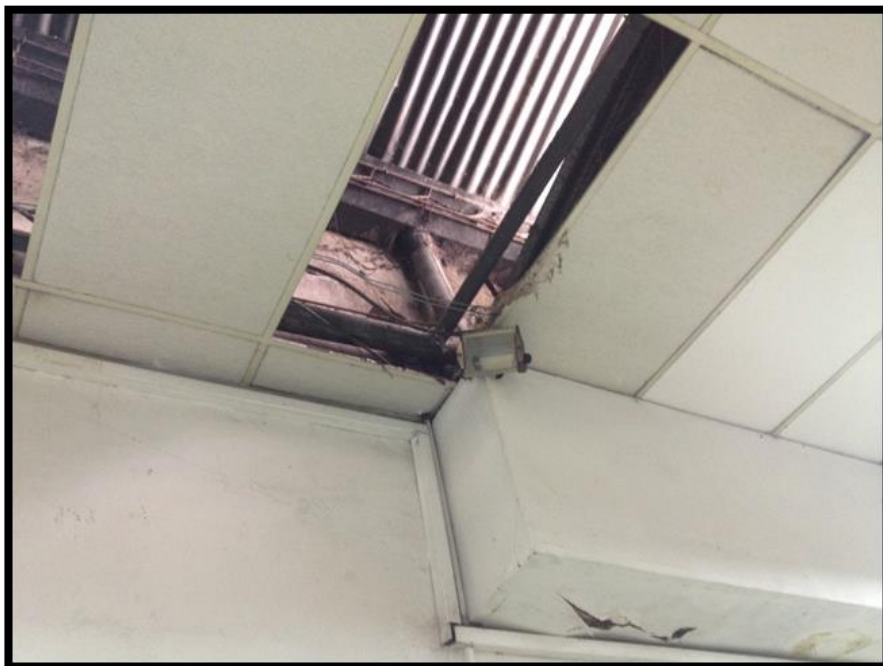
Fotografía 1.5 - Cañería existente de zinguería.

En la fotografía 1.5 se observa que la cañería de bajada es de zinguería y presenta una sección constante a lo largo de todo el tramo.

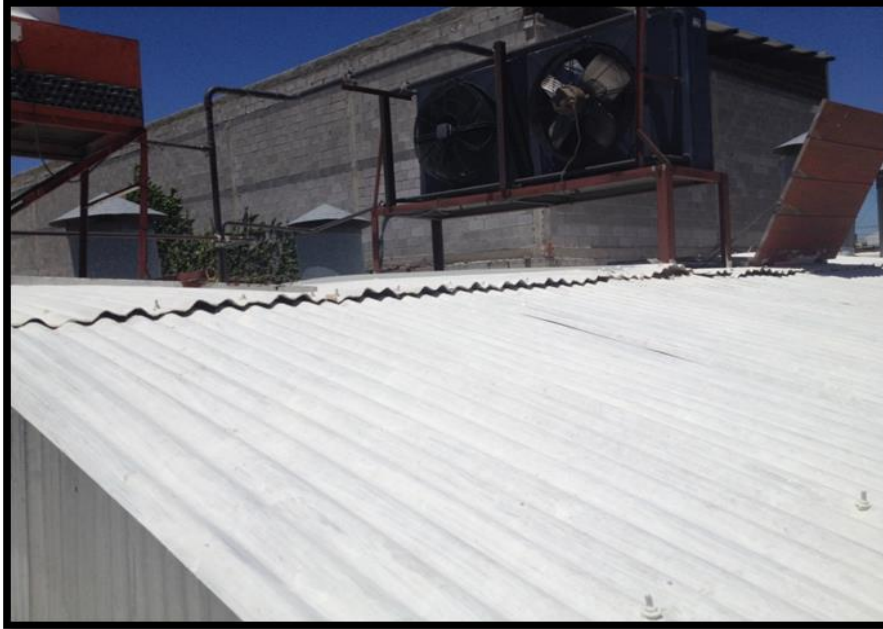
Fotografía 2.3 – Aberturas en las uniones entre chapas.

b- Otro problema que se pudo detectar una vez que se pudo acceder a la cubierta, es que muchas de las canaletas se encuentran deformadas y sin pendiente para el escurrimiento del agua de lluvia, razón por la cual se acumula y estanca aumentando su nivel y filtrándose por las uniones entre paños de chapa. Asimismo, se observó que la mayoría de las uniones entre chapas que están considerablemente abiertas, permitiendo el ingreso de

grandes cantidades de agua a través de estas aberturas. Esta situación se ilustra en las fotografías 2.3 y 2.4:

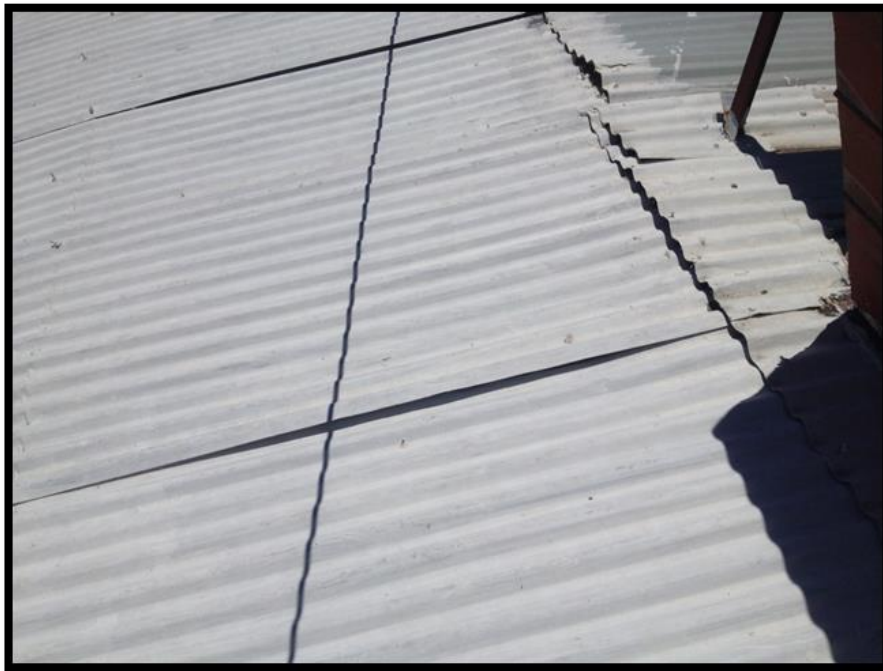
Fotografía 2.5 – Aberturas en las uniones entre chapas.

En la fotografía 2.5, se puede observar el mismo problema desde otro ángulo:

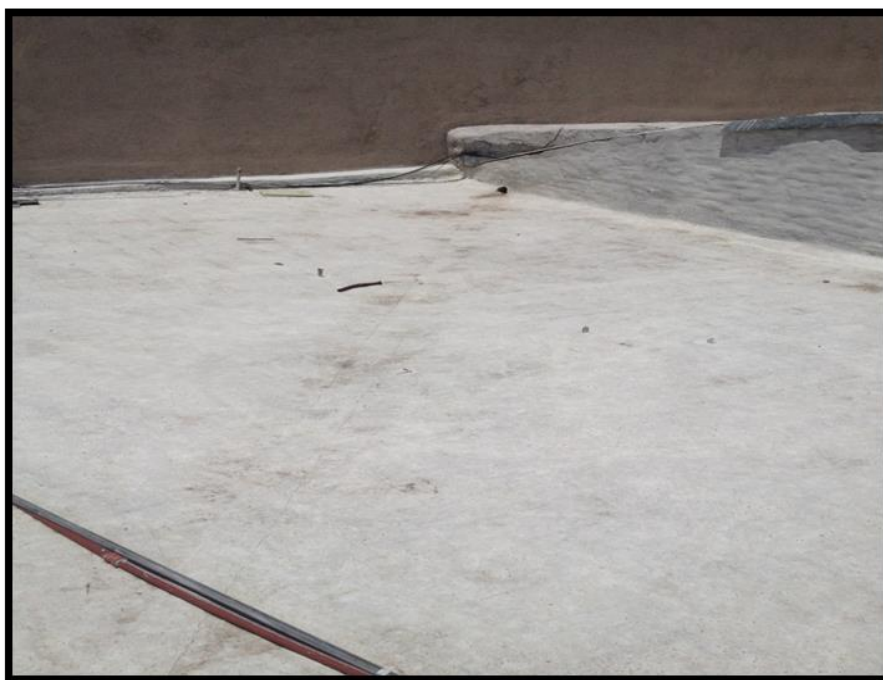
Fotografía 2.7 – Fisuras en la losa plana de la zona del ingreso.

c- En lo referente a la losa plana de la zona del ingreso, se pudieron relevar algunas fisuras que atraviesan longitudinalmente el techo. Esta situación se ilustra en la fotografía 2.7.

c- Para solucionar las fisuras en losa plana se colocarán vendas y se pintará con membrana líquida.

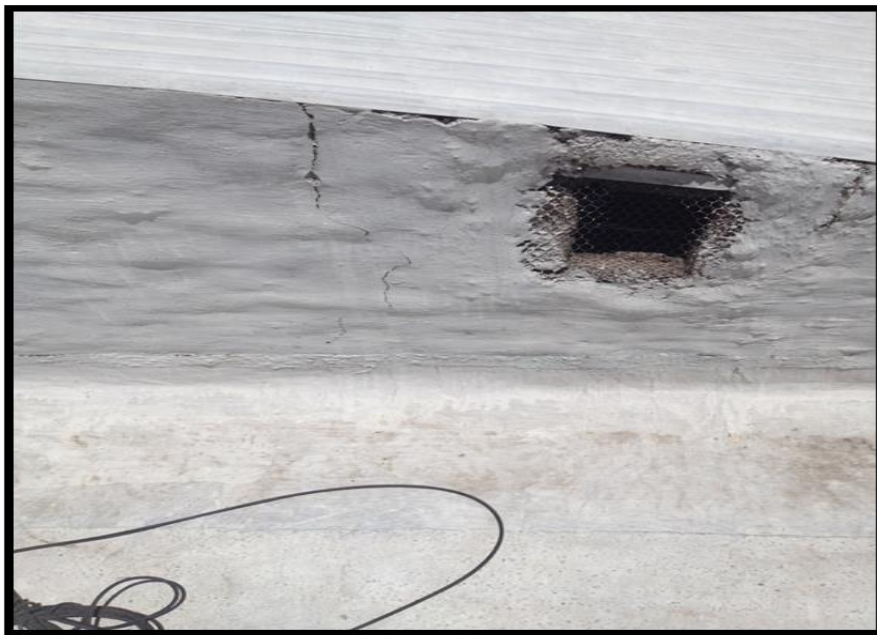
Figura 4.2 – Defectos varios en mampostería.

Se muestra en la fotografía 4.2 algunos defectos menores a en mampostería. Por otra parte, en las fotografías 4.3 y 4.4, se muestran los sombreretes que sobrepasan el techo. El de la figura 4.3 se observa que no posee sombrerete, mientras que en la figura 4.4, se observan sombreretes de considerable tamaño los cuales pueden presentar problemas de infiltración de agua.

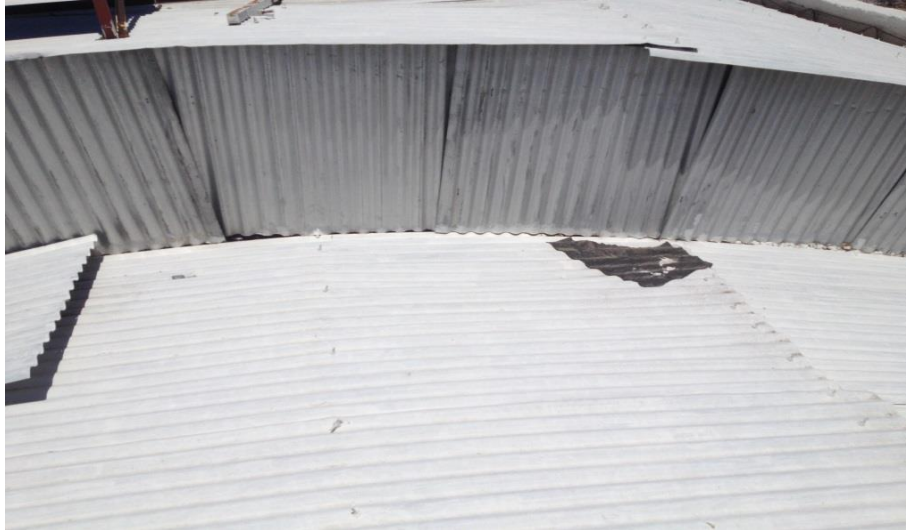
Fotografía 2.6 – Aberturas en uniones de techo de diferente altura.

Esto mismo se aplicará en las uniones entre techos de diferentes alturas, ya que presentan el mismo inconveniente, permitiendo filtraciones de agua en la longitud de unión, tal como se puede observar en la fotografía 2.6.

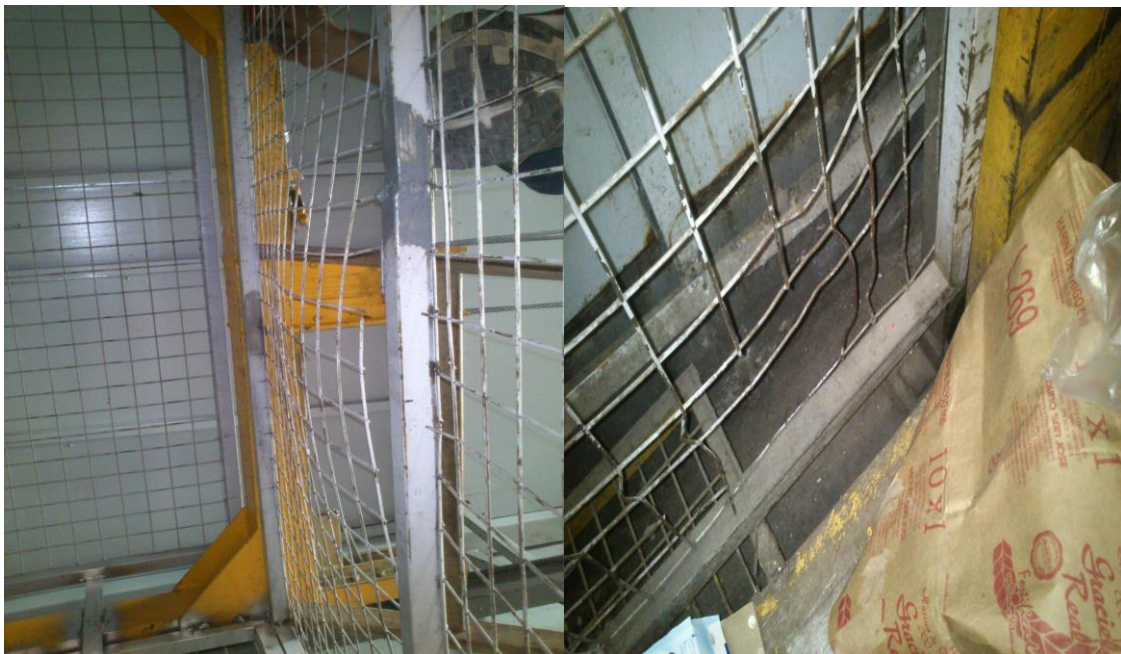
En ambas imágenes se observa el mal estado del panel lateral en malla

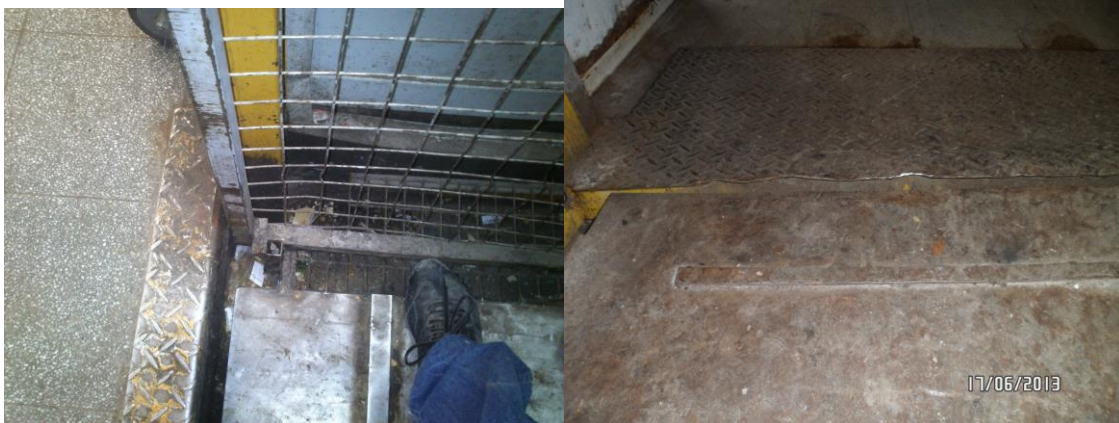
La imagen muestra que el tamaño de la chapa de la plataforma es inferior al que debería que debería abarca. En la imagen de la derecha se observan deformaciones producidas en la chapa de ingreso.

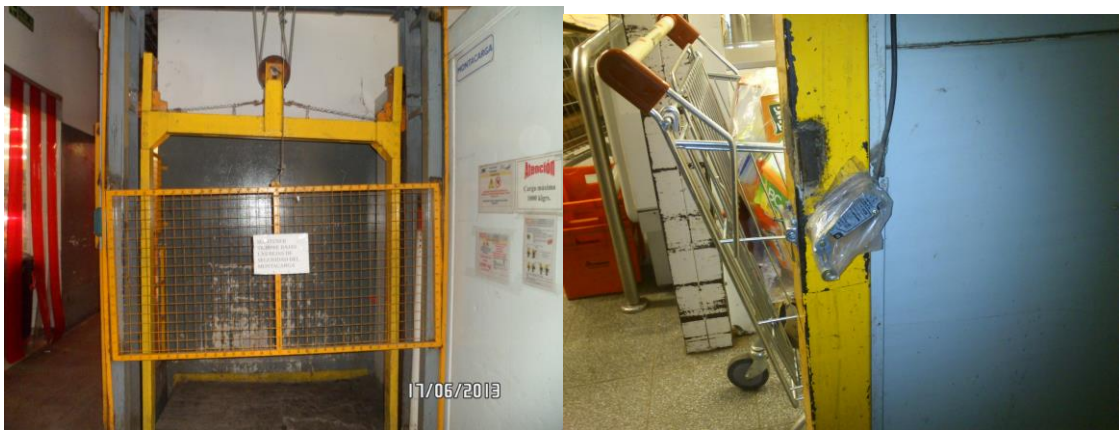
Imagen está tomada en planta baja, por donde ingresa la mercadería. Se visualiza el mal estado de la puerta de ingreso.

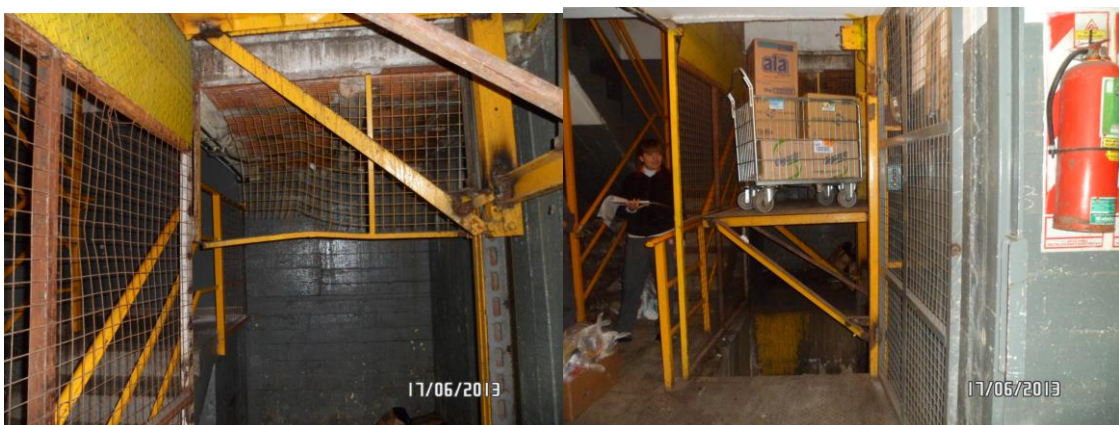
Vista tomada desde sótano de almacenamiento, donde se observa el mal estado de la estructura del montacargas y falta de elementos de seguridad.

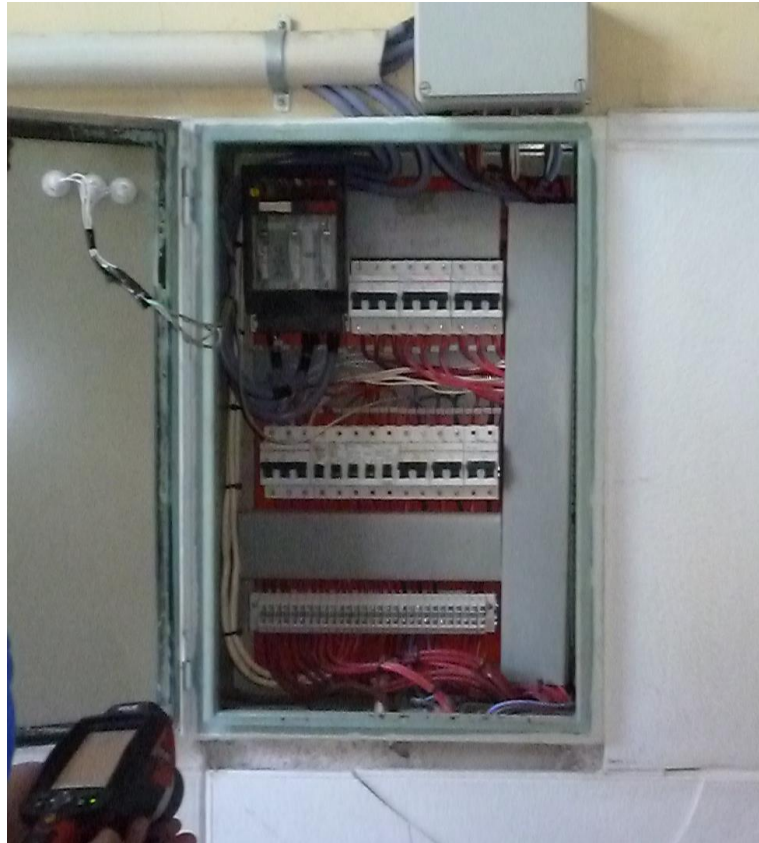
Tablero ubicado en ingreso principal

Al contar todo el edificio con tantas líneas de suministro, existen muchos tableros eléctricos, perjudicando el control, mantenimiento y la seguridad de las personas, dado que los mismos se encuentran al acceso del público en general e irregularidades que están fuera de norma.

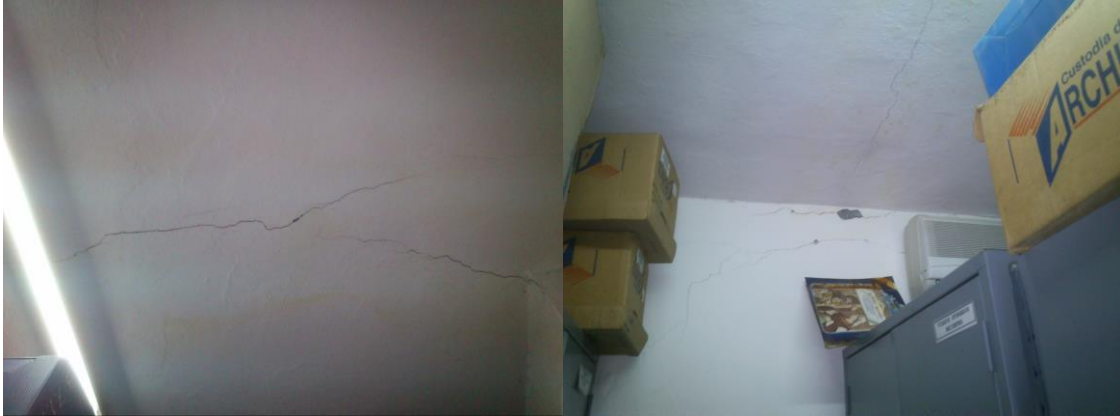
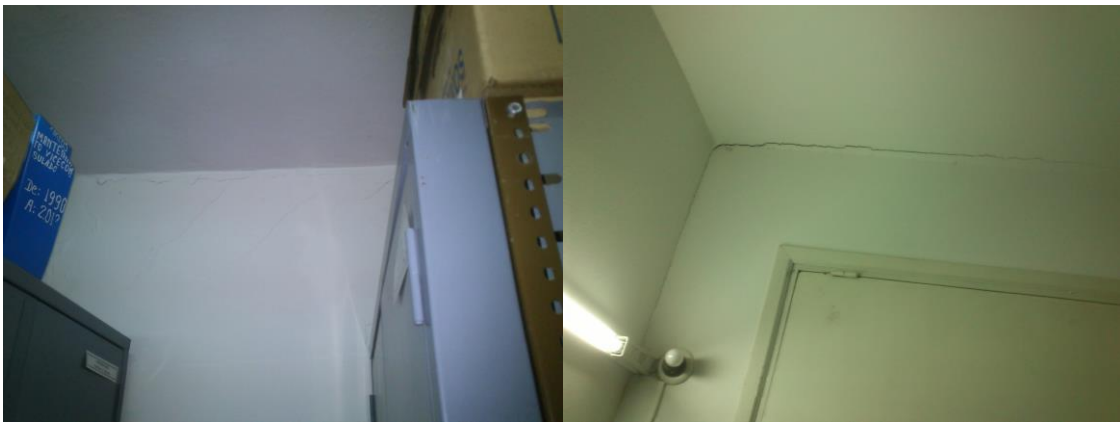
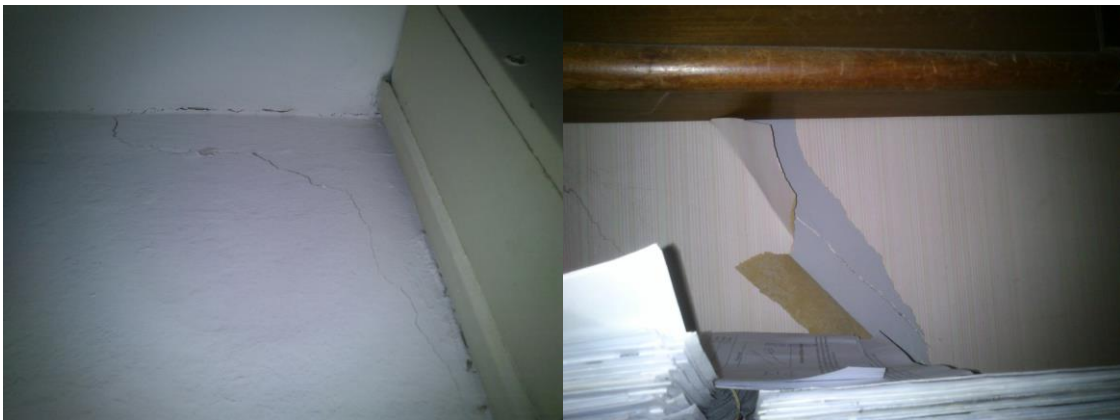
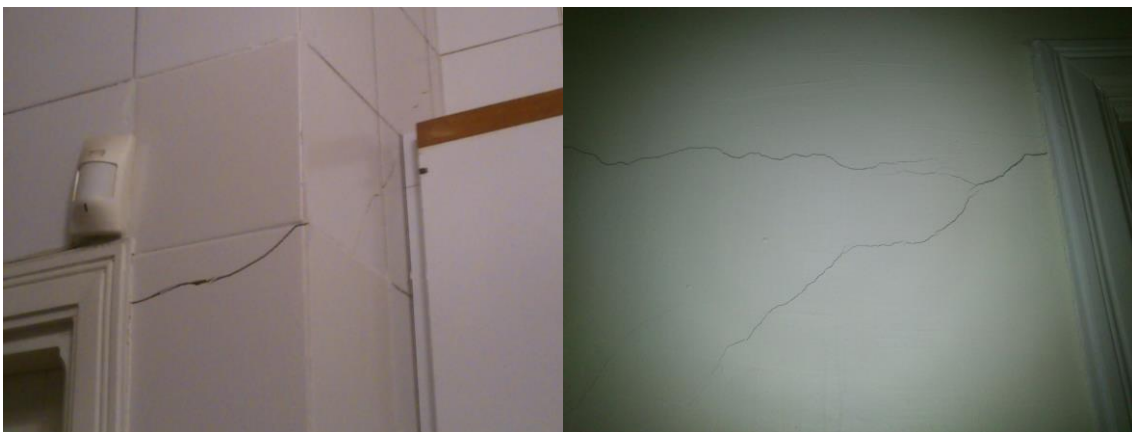
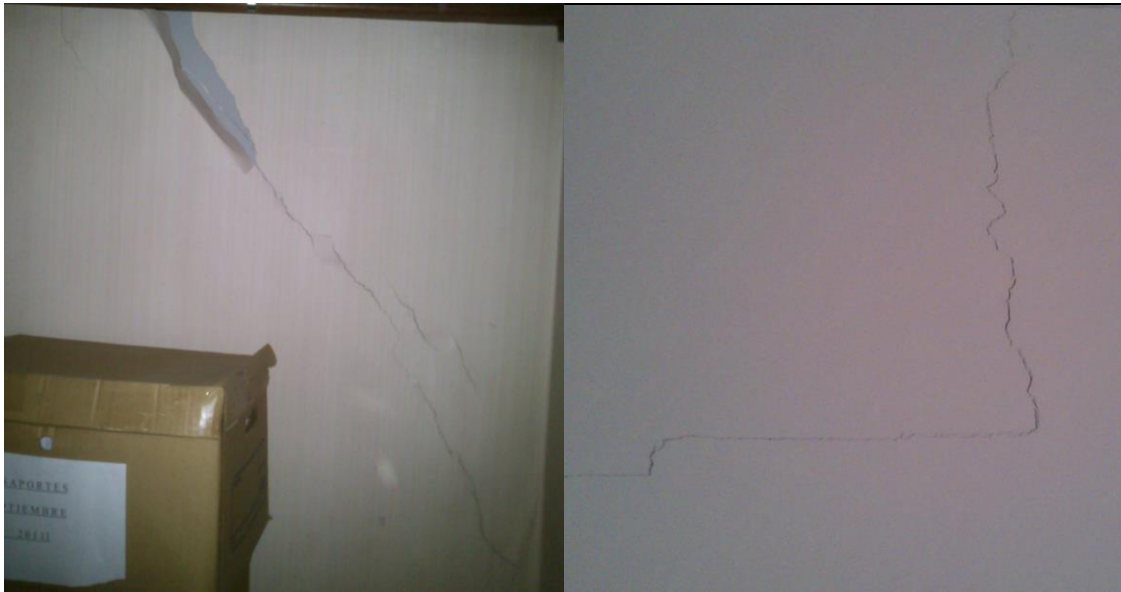
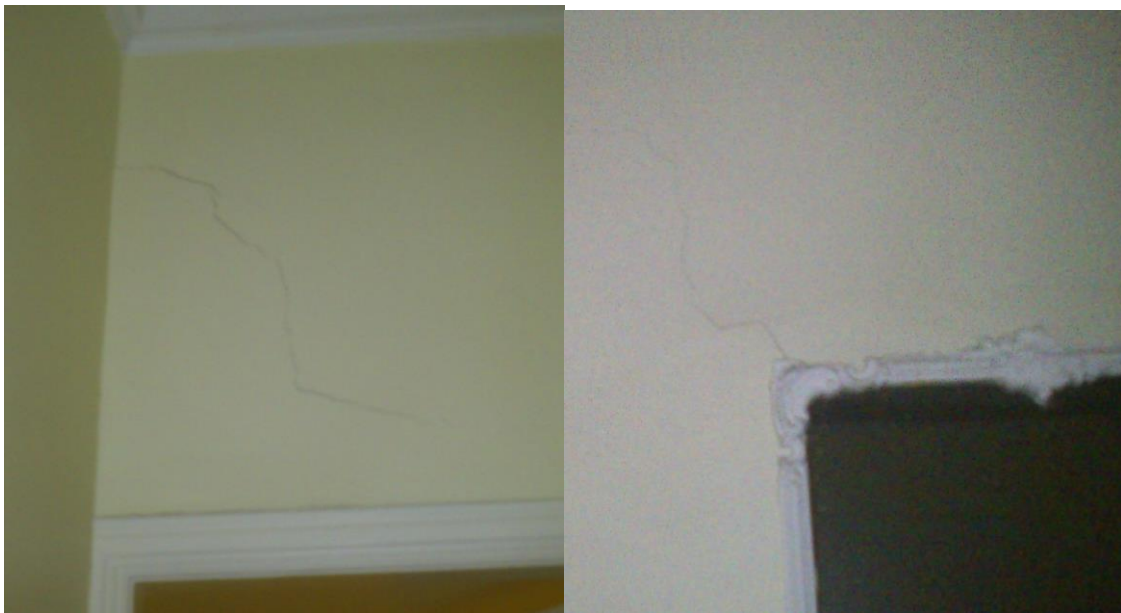
IMÁGENES DE FISURAS EN INTERIORES:

Los asentamiento a lo que nos referimos se manifiesta en forma visual como grietas, fisuras, asentamientos diferenciales etc. en el piso.

- A- Fisuras reparadas las cuales han vuelto a surgir o aparecer en el mismo lugar.
- B- Solados agrietados tanto en planta baja como en planta alta, parquet, etc.
- C- Nuevas fisura en muros
- D- Grietas y fisuras en el cerramiento Superior inclinado en la zona de archivos (no posee cubierta)
- E- Ingreso de humedad en el interior del ambiente de archivos.
- F- Fisuras con inclinación característicos hacia la zona del edificio en construcción.
