UNIVERSIDAD NACIONAL DE CORDOBA

SEGUIMIENTO DE PROYECTO DE ARQUITECTURA: NUEVA CONCESIONARIA

INFORME SOBRE TAREAS REALIZADAS: PROYECTO DE NUEVA CONCESIONARIA

CERRO AUTO – VILLA ALLENDE

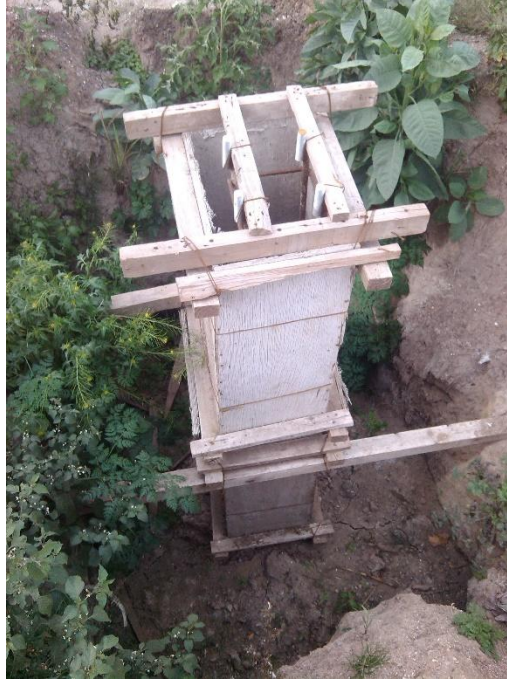
Primero, se notaba claramente que la profundidad de las fundaciones no llegaban a los 12,30 m requeridos para llegar a un suelo estable y no colapsable. La base de las fundaciones se encontraba aproximadamente a unos 3 m del nivel del terreno de la

plataforma, la cual tenía una altura de unos 1,2 m. Por lo tanto las fundaciones no estaban aptas para cumplir su condición de resistencia. Además, el estudio de suelo especificaba la necesidad de realizar pilotes o pozos romanos, y habían hecho zapatas aisladas. O sea que la estructura se fundaba en un terreno de relleno que no podía ser aceptado bajo ningún concepto y por tal causa el ingeniero Sanchez rechazo todo.

Después de estas observaciones, decidimos realizar una reunión con el contratante, de la reunión salió la conclusión que estas fundaciones no eran utilizables y que el trabajo tenía que ser hecho nuevamente. A pesar de todo, "Cerro Auto" quería añadir un entrepiso a la estructura propuesta por el contratante. Para añadir un entrepiso, la estructura tenía que ser reforzada para soportar las cargas.

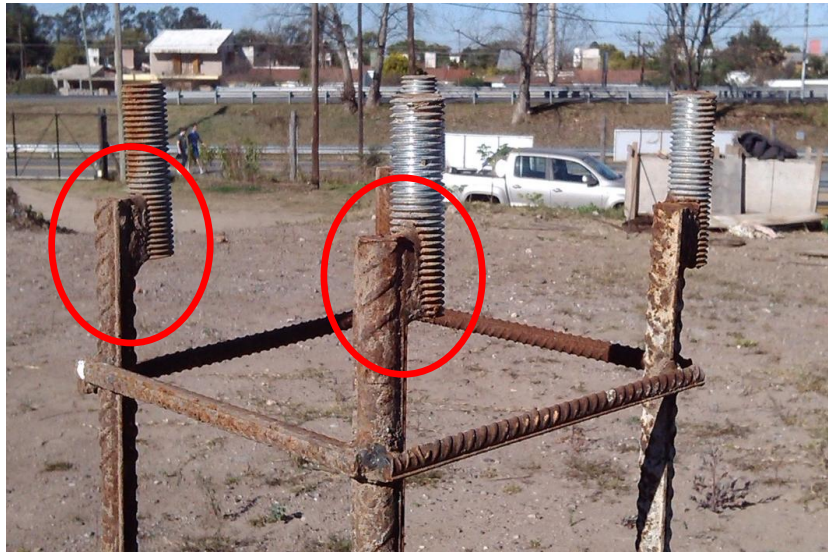
Otro defecto que tenían las fundaciones era la longitud de empalme entre las armaduras de los pilotes y las barras roscas que debían permitir la fijación futura de las columnas de la estructura metálica. De hecho, según el reglamento "CIRSOC-201", la longitud de este empalme debe ser de 44 a 55 veces el diámetro de las barras empleadas (ver tabla 4.2). Las barras siendo de 20mm, nos daba una longitud de empalme de 1m por lo menos. Lo cual no se encontraba cumplido porque como se ve en la fotografía siguiente, el empalme era de 5cms o menos.
