UNIVERSIDAD NACIONAL DE CORDOBA
FACULTAD DE CIENCIAS EXACTAS, FISICAS Y NATURALES

P R Á C T I C A S U P E R V I S A D A

**INSPECCIÓN DE OBRAS DE CALLES DE HORMIGÓN,
ASFÁLTO Y FIRME NATURAL.**

Tutor: Ing. Pablo Arranz
Supervisor Externo: Ing. Marcelo Lescano
Fecha: Marzo 2015

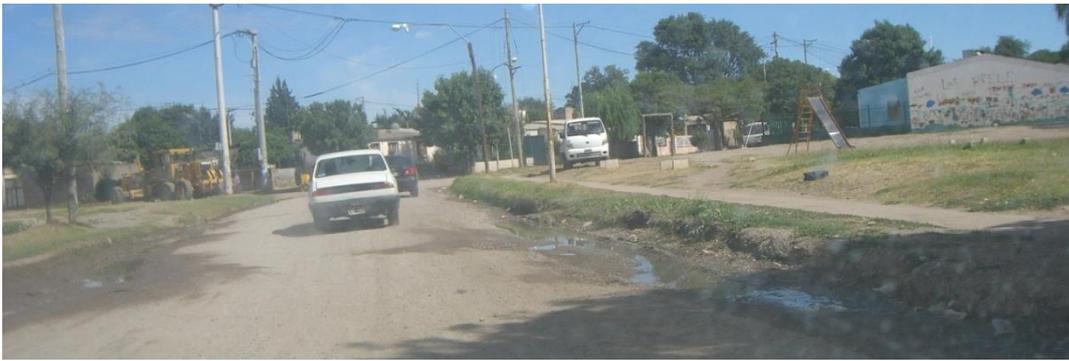
A continuación en las figuras 3 -13 a 15 se puede observar el estado inicial del barrio en el lugar de la obras, el deterioro sufrido por las calles de tierra, la acumulación de líquidos en áreas de cunetas, primero por falta de pendiente para el adecuado escurrimiento de los mismos, y segundo, por el constante derroche de fluidos por parte de los vecinos de la zona que dejan que el agua de los lavarropas salga directamente a la calle.

Figura 3 - 13. Relevamiento del estado inicial del barrio.(a) Calle Fermín Martín

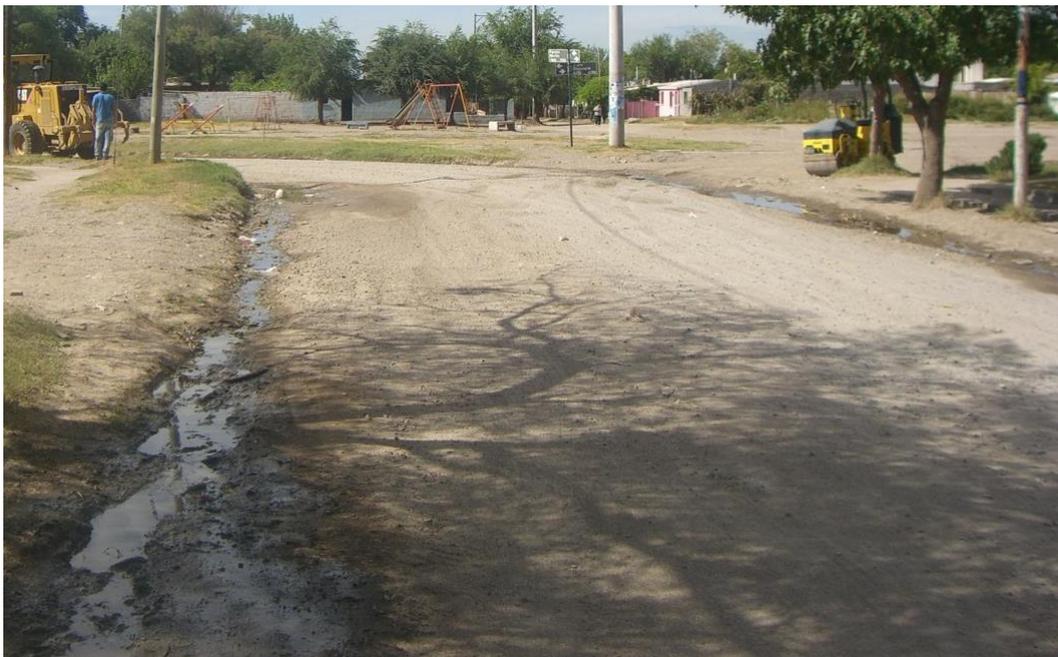
Figura 3 - 14. Relevamiento del estado inicial del barrio.(b) Calle Fermín Martín esquina Julio Bejanele

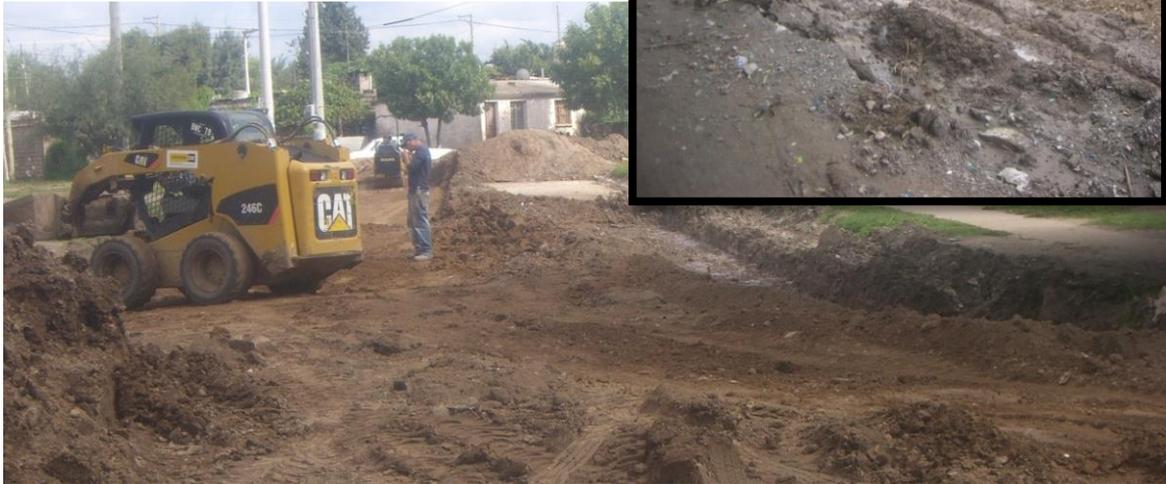
Figura 3 - 21. Humedad absorbida por material de sub rasante en zona de cunetas.

El procedimiento a seguir en estos casos es la remoción del suelo húmedo y luego optar por: colocar cal para que absorba la humedad excedente, reemplazar el suelo extraído por material seco, o rellenar directamente con hormigón el bache generado. La decisión está en manos del inspector quien, en este caso adoptó la última opción debido al atraso que presentaba la obra el pedido de los camiones de hormigón ya había sido realizado, pues se tenía presente el pronóstico de lluvias para el día siguiente.

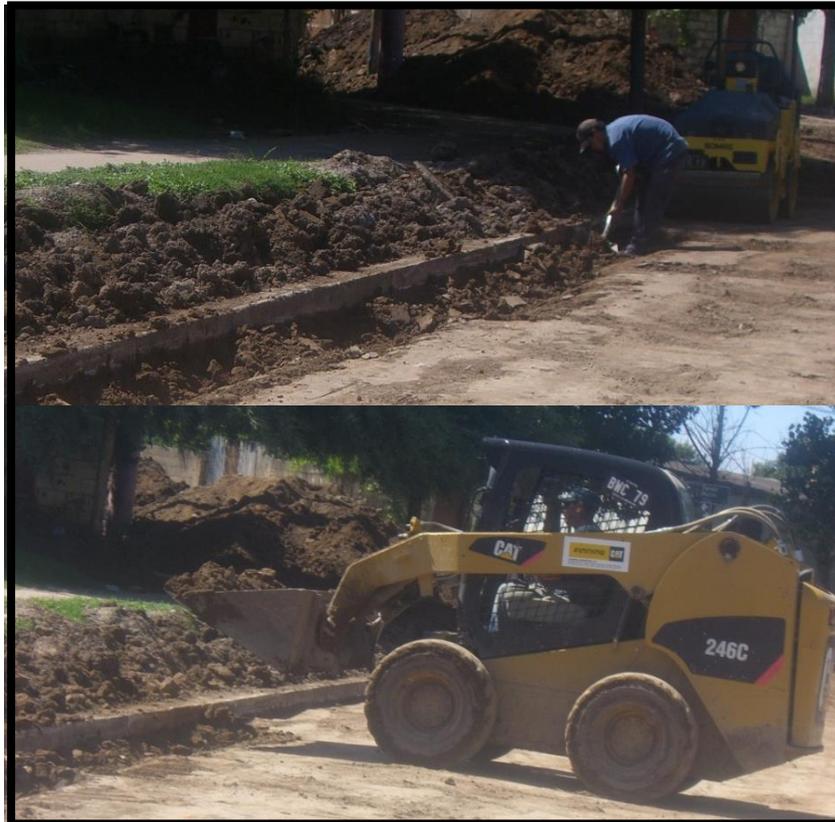
Figura 3 - 24. Extracción de material con exceso de humedad.

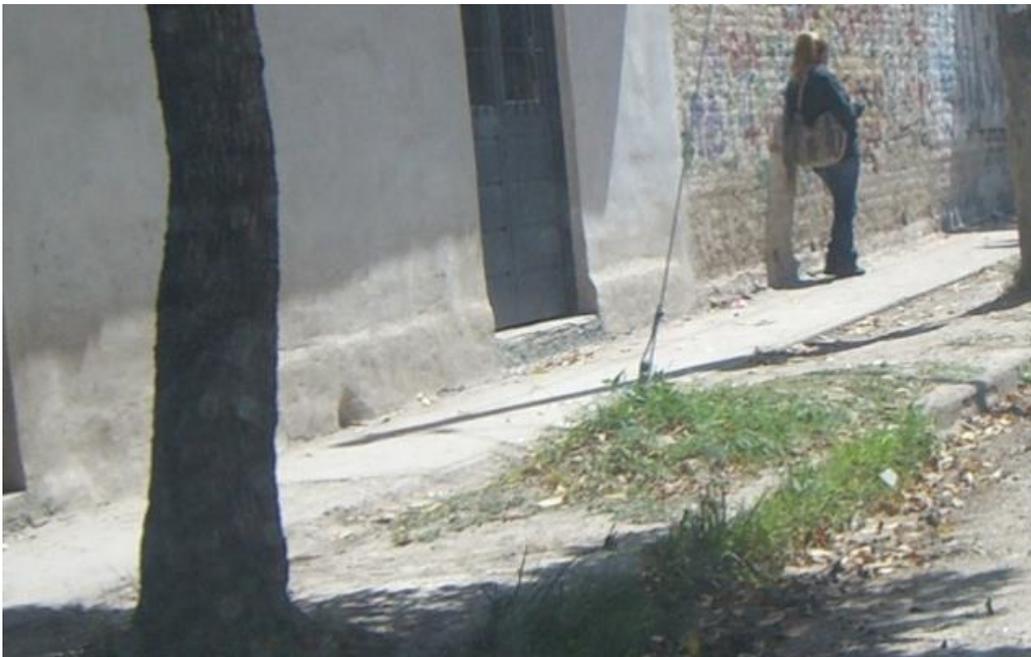
Figura 3 - 29. Desagüe bajo niveles de proyecto.

- Si se trata de un desagüe pluvial, se estudia la opción de elevarlo.
- Si es desagüe de patio, se verifica la posibilidad de re direccionarlo en la misma vereda y colocarlo inclinado respecto a la línea de cordón buscando que tenga salida a la futura cuneta en un punto más bajo para que escurra el agua.
- De no ser posible ninguna de las anteriores, se deben modificar en obra los niveles del proyecto, cambiando las pendientes logrando que el desagüe en cuestión tenga salida correcta a la calle.

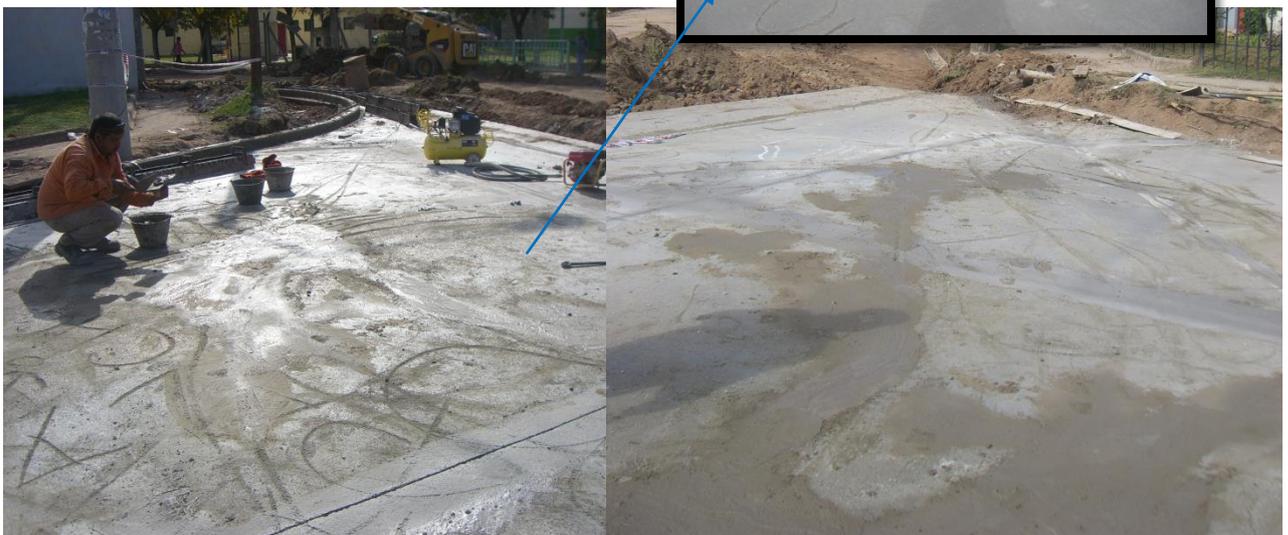
Otro aspecto relevante relacionado a la terminación del hormigón es que, como se muestra en la figura 3 - 42, los paños hormigonados en una jornada de trabajo, por la noche quedaban expuestos al maltrato por parte de quienes habitaban en los alrededores quienes lo pisaban, cruzaban a través de los mismos en bicicletas o realizaban grafitis. Esta situación se dio en todos los paños de bocacalles y badenes de la obra, por lo que la inspección debió mostrarse flexible frente a dicha realidad, permitiendo más allá del espesor de los daños, que la empresa corrija los mismos mediante mortero de cemento o producto de Sika.

Figura 3 - 42. Reparación de superficies de paños de H^o mediante mortero cementicio. Arriba antes de la aplicación. Abajo a la izquierda, aplicación de mortero. Abajo a la derecha, trabajo finalizado.

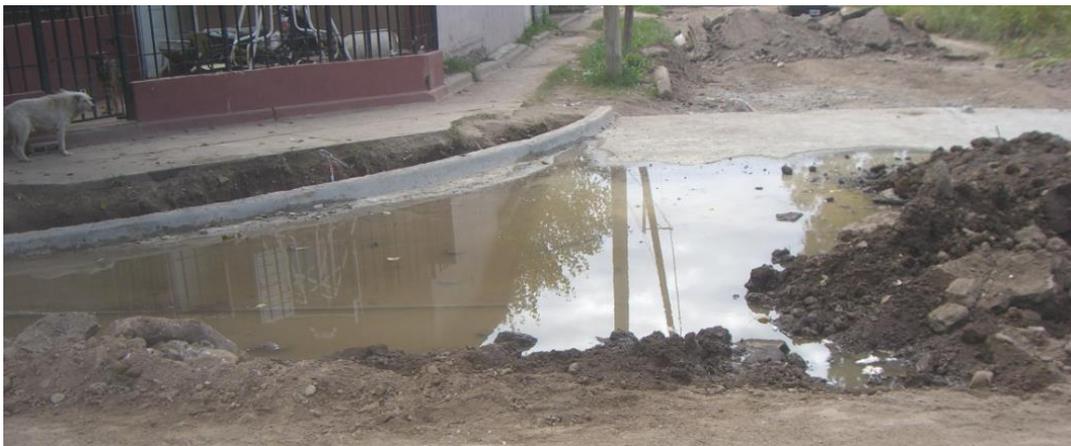
En este caso, la contratista no cumplía con el orden en el sector de trabajo y sus alrededores. El material extraído no fue retirado en tiempo y forma. Se argumentó que, debido a los robos sufridos en la zona, no se utilizó la señalización correspondiente y se recurrió a acopios de tierra para delimitar la zona afectada por los trabajos. El material fue arrastrado por la lluvia, lo que significó la formación continua de barro sobre las líneas de escurrimiento de agua, impidiendo el mismo y formando, a su vez, lagunas sobre el hormigón construido recientemente (ver figuras 3 - 44 y 45).

Figura 3 - 44. Formación de "lagunas" debido al acopio de material sobre paño recientemente hormigonado.

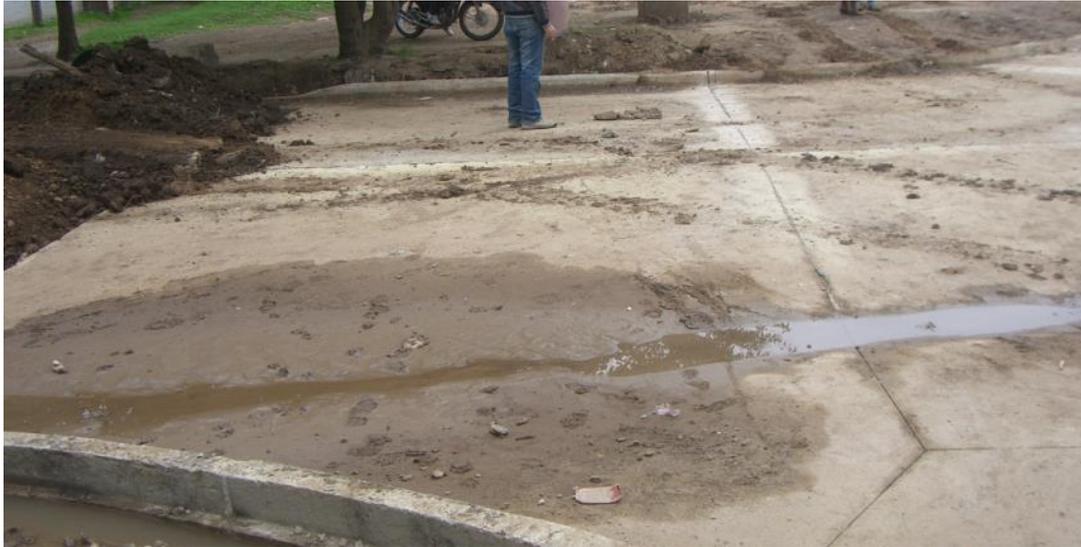
Figura 3 - 45. Formación de barro en sector de línea de agua.

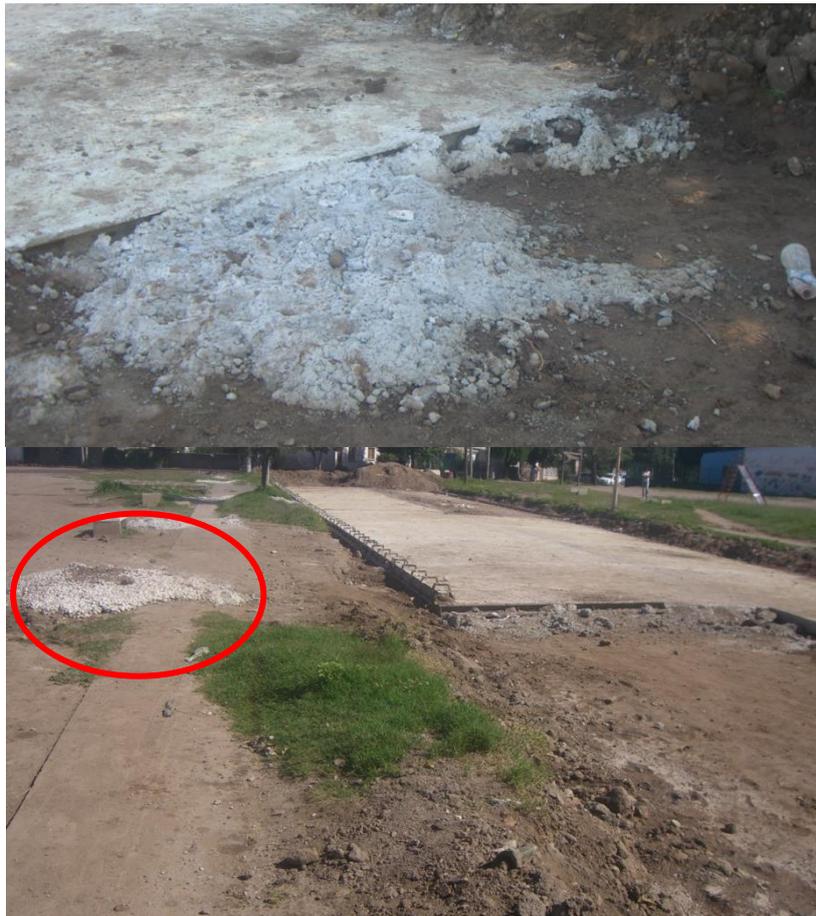
Figura 3 - 48. Restos de hormigón alrededor del lugar de trabajo.

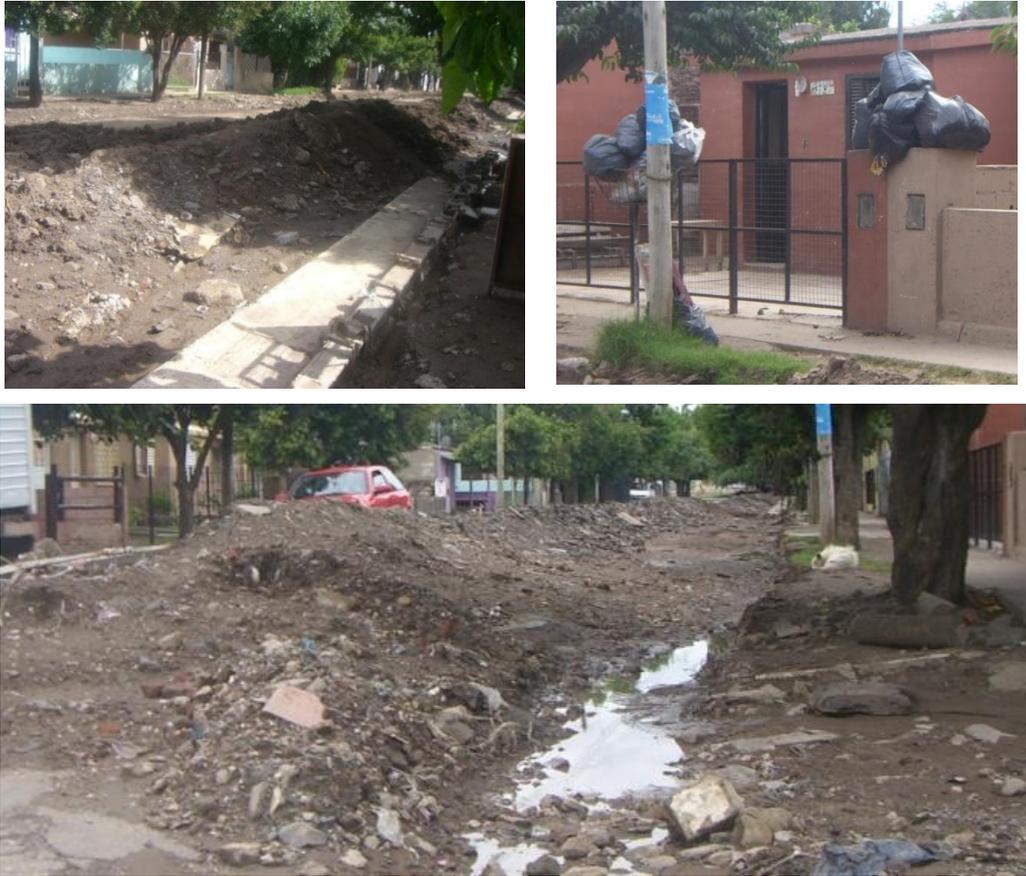
Continuando con el tema del orden en obra, se puede agregar que en el tramo siguiente de la obra, entre calles Bejanele y Fage, la inspección se percató de que se encontraba intransitable con acopios de tierra en el centro de la calzada, por lo que era imposible el acceso al camión recolector de basura como se muestra en las figuras 3 - 49 (a), (b) y (c).

Figura 3 - 49 (a), (b) y (c). Intransitabilidad de Calle Fermín Martín.

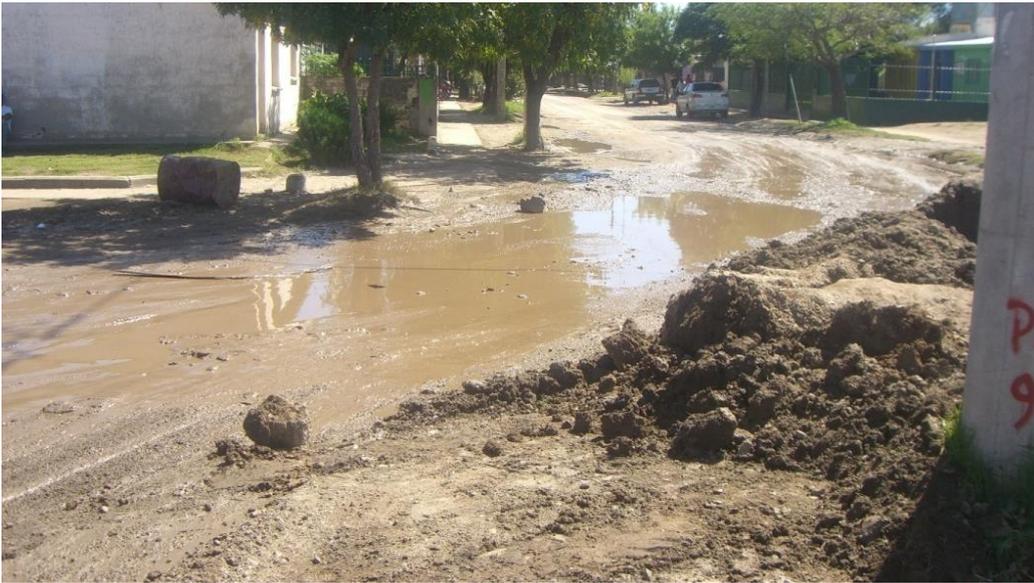
En la bocacalle anterior a la que dio inicio a los trabajos, al encontrarse en desnivel respecto al resto de la calle, se acumulaba gran cantidad de agua (ver figura 3 - 51).

Figura 3 - 51. Acumulación de agua esquina Fermín Martín y Bejanele.

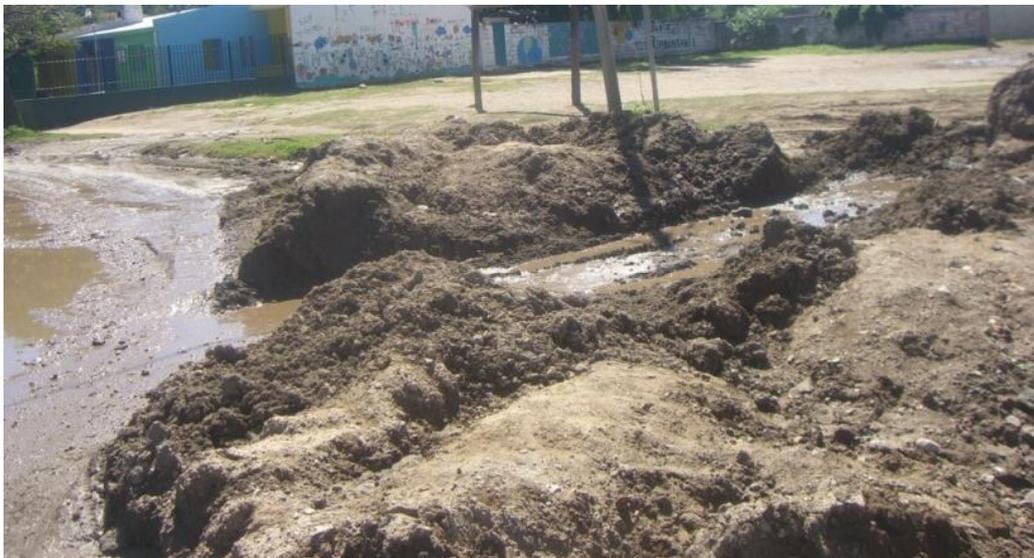
Figura 3 - 52 . El agua busca escurrir en dirección a la calzada hormigonada recientemente.

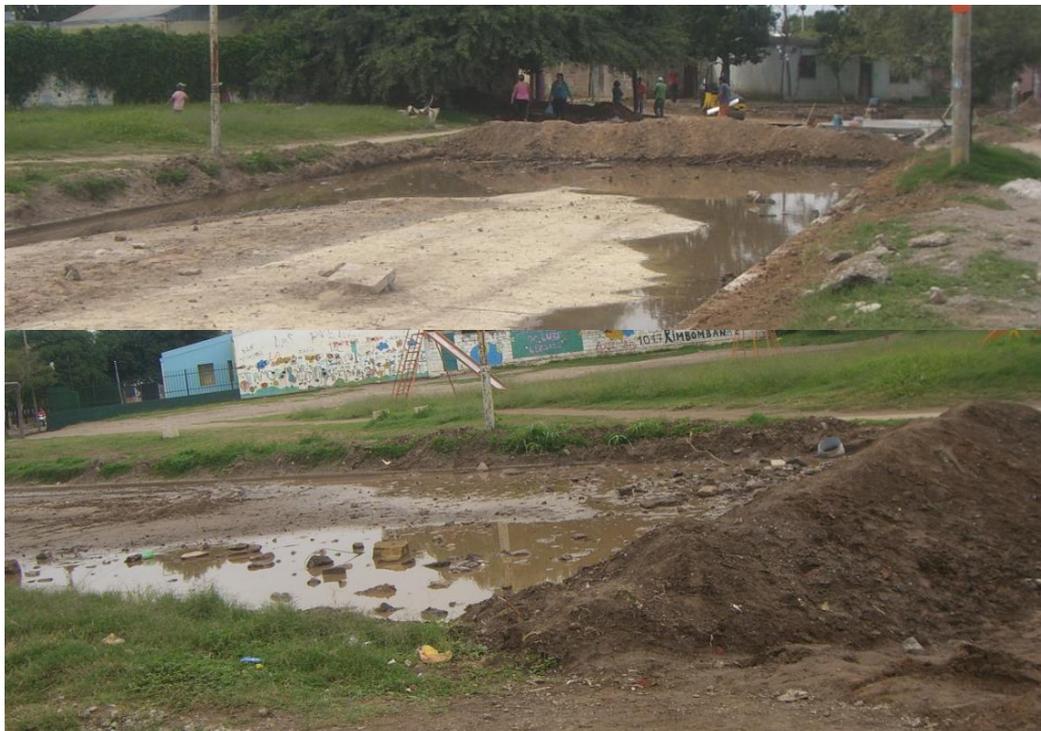
Figura 3 - 56. (a) y (b) Acumulación de agua en sector de losa ejecutada.

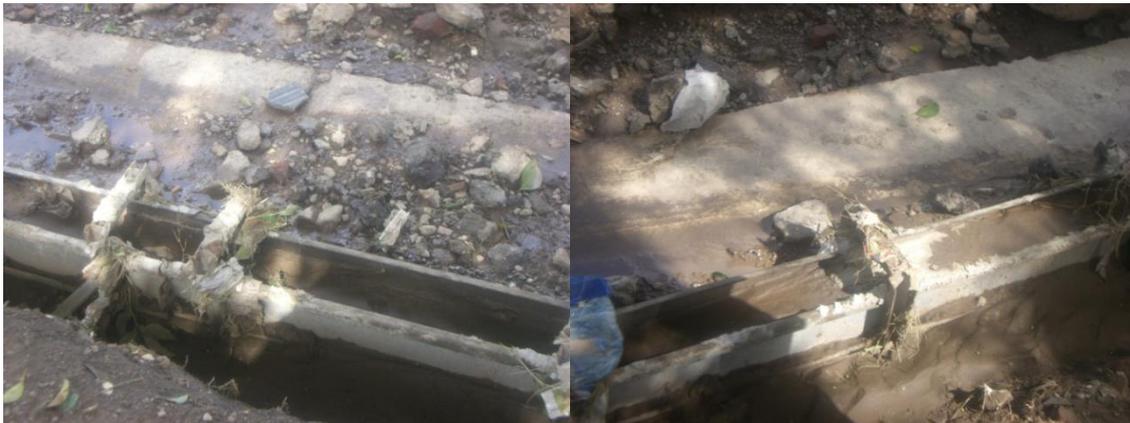
Figura 3 - 57. (a) y (b). Forma de trabajo descuidado y desprolijidad.

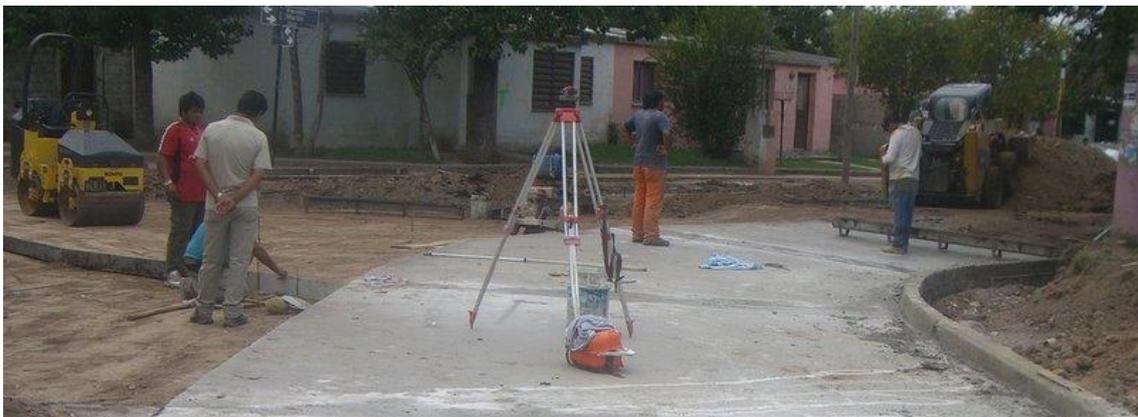
..." La empresa está obligada a dotar a todo su personal, para su uso en obra en forma permanente, vestimenta adecuada de apariencia uniforme (mamelucos de trabajo color anaranjado - botas y capa de lluvia - cascos - etc.) y todos los elementos de seguridad que las características de las tareas impongan (anteojos - guantes - etc.)- Estos elementos deberán ser reemplazados en caso de su desgaste o deterioro." (Dir. Obras Viales, Pliego de Especificaciones Particulares, 2013)

Figura 3 - 63. Falta de los elementos de Higiene y Seguridad.

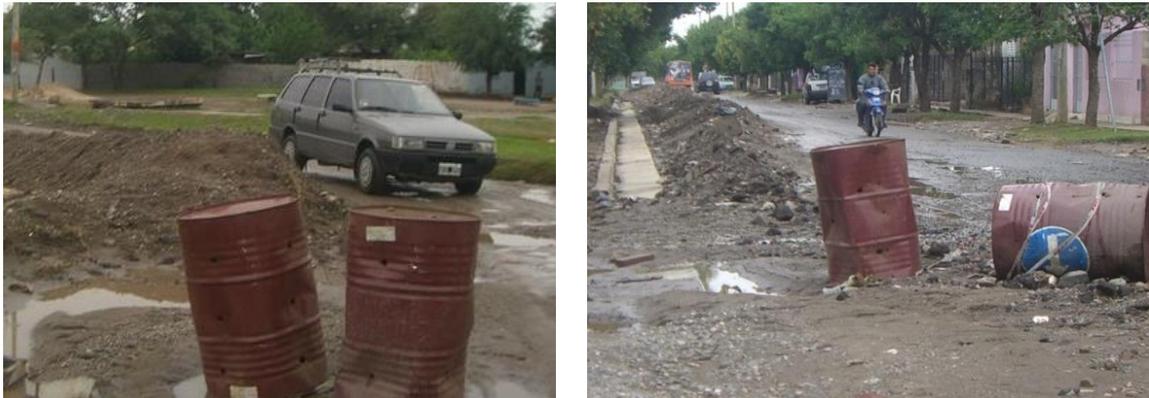
Figura 3 - 71. (a) y (b). Señalización precaria, descuidada y, además, maltratada por personas del lugar.

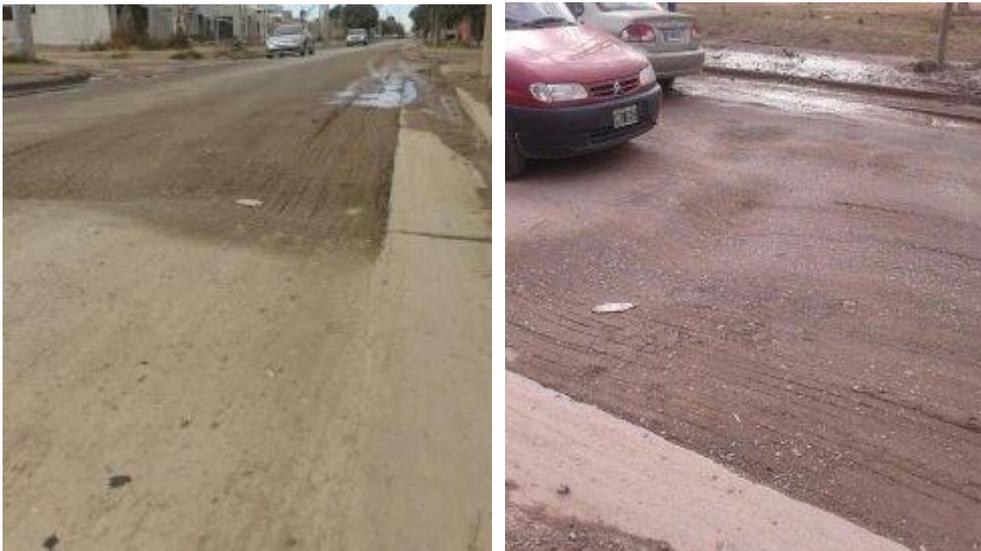
Como se puede apreciar en la Figura 4 - 7, la base sufrió daños al quedar expuesta a condiciones climáticas adversas y al abrirse paso al tránsito pesado. Esta medida suele tomarse para favorecer la compactación pero existían baches no detectados por la inspección, lo que dio lugar a la deformación de la base. Para solucionar esto se debió escarificar dicha capa por completo y realizar nuevamente la compactación de la misma.

Figura 4 - 7 . Deformación de base de carpeta asfáltica debida a diversas causas, existencia de baches en capas inferiores, exposición a condiciones climáticas adversas y tránsito pesado.

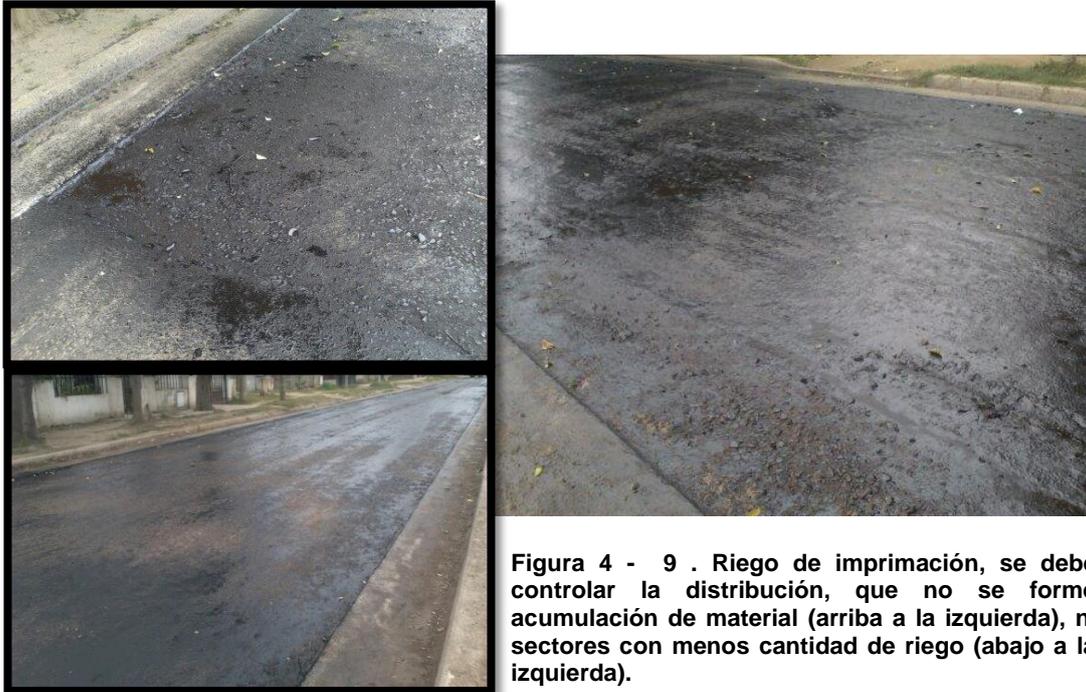
Figura 4 - 9 . Riego de imprimación, se debe controlar la distribución, que no se forme acumulación de material (arriba a la izquierda), ni sectores con menos cantidad de riego (abajo a la izquierda).

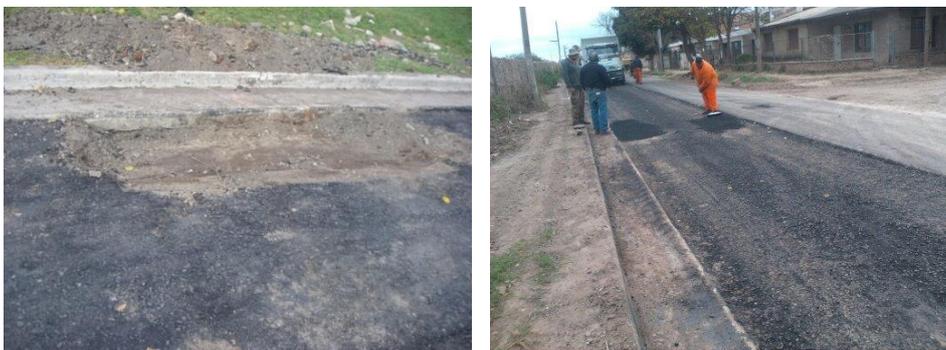
Todo defecto deberá ser reparado antes del vertido de la mezcla asfáltica. Se observaron baches en la base imprimada y se ordenó el retiro del material, como esto sucedió al momento de realizar la carpeta, la solución que se dio fue rellenar el sector con mezcla asfáltica directamente, con lo que se buscó lograr en dicha zona una correcta adherencia de la futura carpeta (ver Figura 4 - 10).

Figura 4 - 10 . Reparación de defectos de la base imprimada.

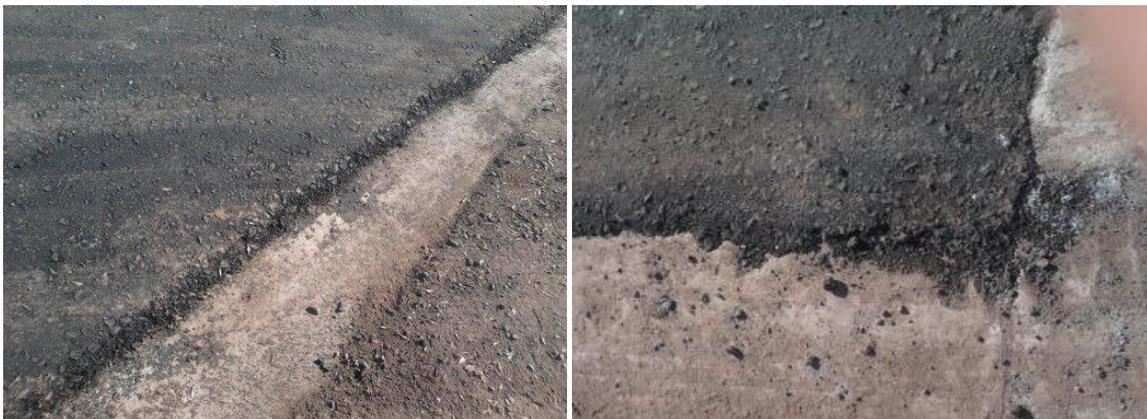
Es importante también percatarse de los espesores logrados y de que en el encuentro carpeta - cuneta no quede al descubierto la primera, pudiendo así, sufrir daños posteriores debido al ingreso de agua por la misma. Tal situación se muestra en la figura 4 - 18. Se busca un correcto sellado de los bordes como se observa en la figura 4 - 19.

Figura 4 - 18 . Bordes y esquinas de carpeta mal sellados. (Sanguche)

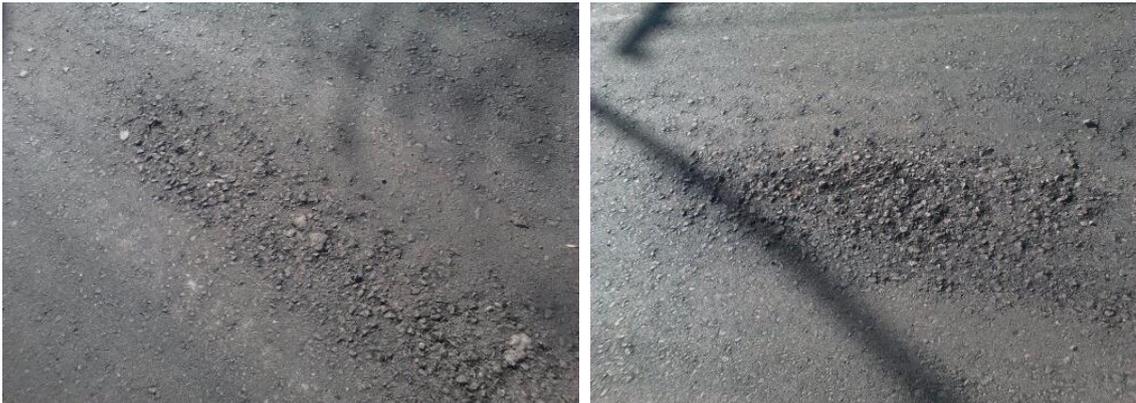
La inspección debe controlar la existencia de deficiencias en la carpeta terminada, como ser alta rugosidad o falta de material fino en la superficie, que da lugar a la acumulación de agua y posterior origen a baches. Esto sucede debido a la deformación que sufre dicha capa por acción del agua. Del mismo modo se controla si los equipos presentan pérdida de fluidos, que también originan daños en la carpeta.

Figura 4 - 21 . Defectos constructivos superficiales de la carpeta asfáltica.

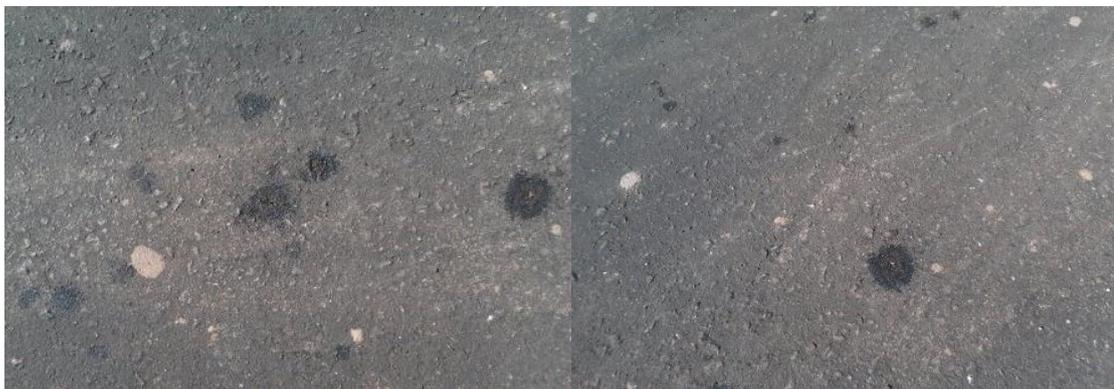
Figura 4 - 20 . Defectos en carpeta ocasionados por pérdida de aceite de camión de asfalto de la contratista .

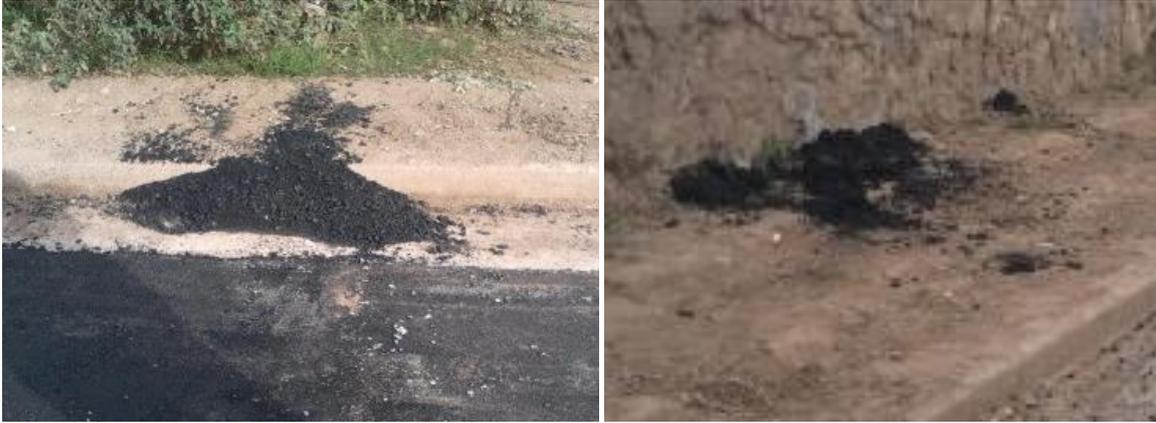
Figura 4 - 22 . Restos de material depositado en veredas.

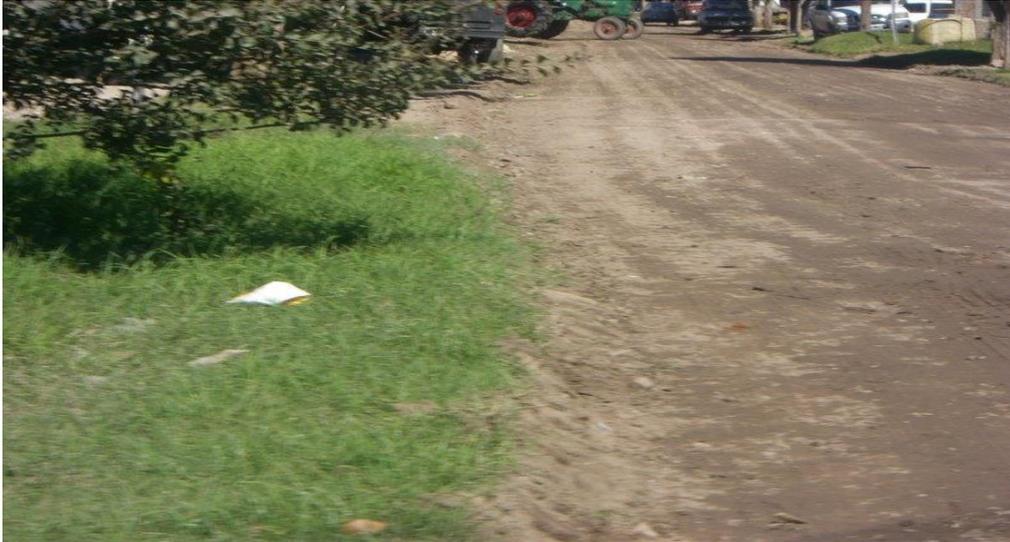
Se corroboró también que la línea sobre la que se trabajó en la calzada fuera recta demarcando o respetando el eje de la misma; que el perfilado de las cunetas en los bordes no presentaran ondulaciones sino que tuvieran cierto paralelismo frente al eje de la calzada (ver Figura 5 - 5).

Figura 5 - 5 . Perfilado de bordes de calzada con ondulaciones.

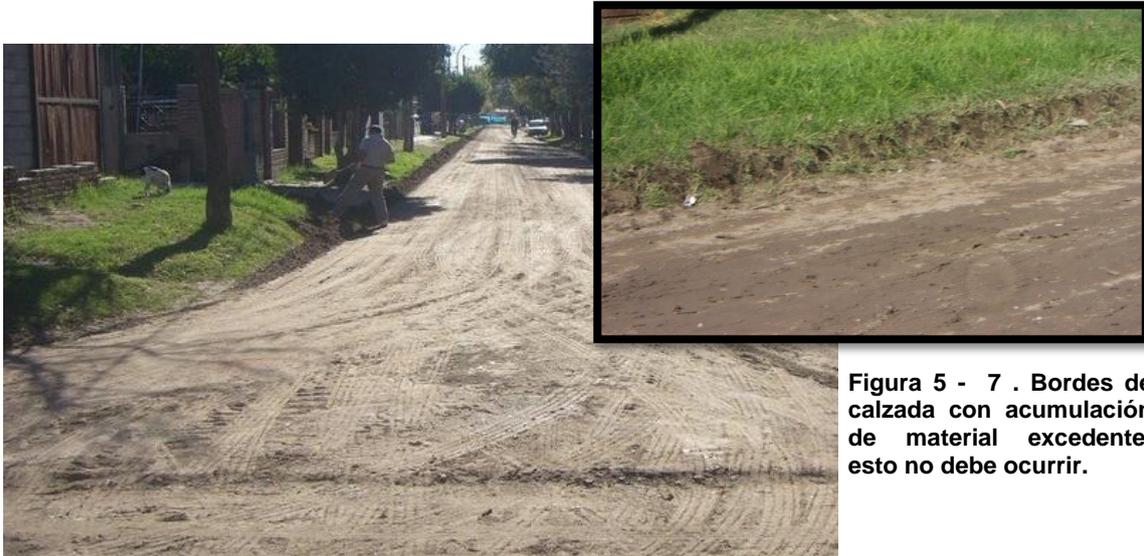
Figura 5 - 7 . Bordos de calzada con acumulación de material excedente, esto no debe ocurrir.
