Patologías estructurales asociadas al ascenso de la napa freática en el sureste de la provincia de Córdoba

Este trabajo tiene como objetivo el estudio de la influencia del ascenso de la napa freática en las patologías estructurales observadas en edificios con fundaciones superficiales apoyadas en limos loésicos. Para ello se describen dos casos testigos, en donde se vieron afectados edificios de valor patrimonial, analizando las alternativas de solución.

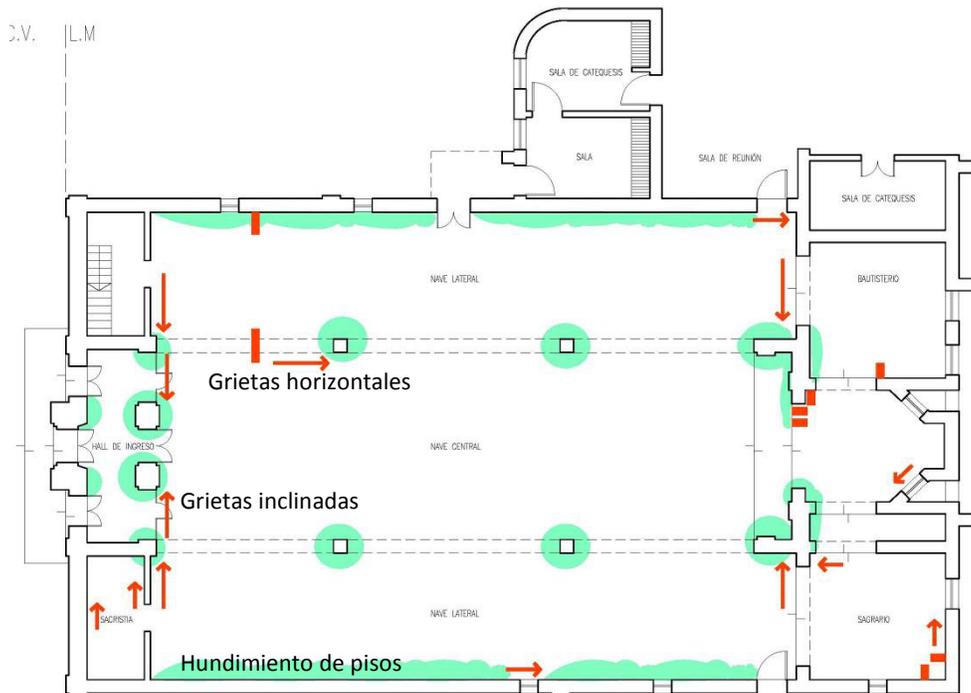
Figura 2. Planta de la parroquia Inmaculada Concepción de María (Pozo del Molle) en donde se destacan las partes del templo y las patologías encontradas

La principal consecuencia de la saturación del suelo de apoyo del edificio en estudio, por ascenso de napa freática, resulta en los asentamientos de los elementos que están en contacto con el mismo. Estos descensos puntuales inducen en las mamposterías deformaciones y esfuerzos de tracción que éstas, por su propia naturaleza, no pueden soportar. Eso determina la aparición de grietas parabólicas y diagonales, cuyo centro de radio apunta al foco de asiento (ver Fig. 3 y 4). Asimismo, se ha producido el quiebre del intradós de los arcos del intercolumnio entre naves (Fig. 5), como también en el sector del altar.

Finalmente, se observa un importante punzonamiento del piso, con deformación y rotura del solado, producido por el asentamiento tanto de los muros, como especialmente de las columnas centrales, según se muestra en la Fig. 6. Las patologías relevadas en el edificio en estudio se muestran en la Fig. 2.

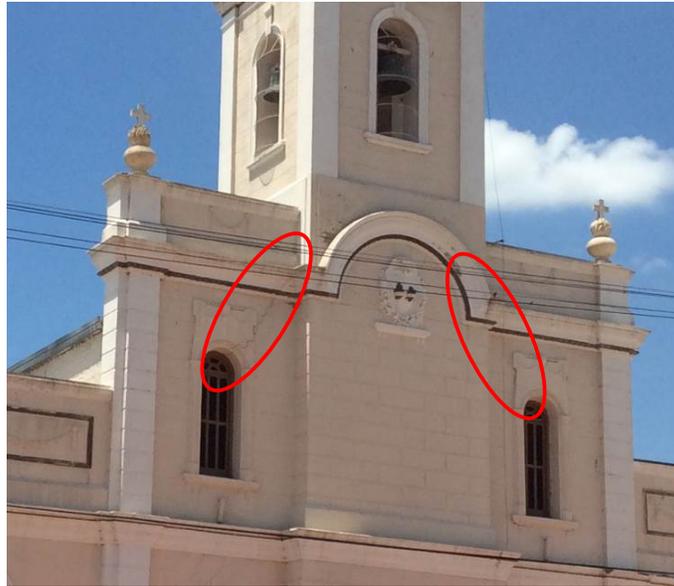
Figura 3. Fachada de la parroquia Inmaculada Concepción de María (Pozo del Molle) en donde se observan las grietas parabólicas.

A fin de restituir el monolitismo de los muros dañados, se procedió a la costura de grietas, mediante grafas fabricadas con planchuelas de $1\frac{1}{2} \times 1/8''$ (38,1 x 3,2 mm) en forma de zeta y con largos variables

(30, 40 y 50 cm). Las escuadras de los extremos se soldaron a 90°. En la mampostería se replantearon las grafas a colocar, para luego calar con amoladora, incisiones en forma de zeta, e introducir las grafas a presión mediante golpes de maza. La cantidad de costuras realizadas no resultó inferior a 4 grafas por metro lineal de grieta.

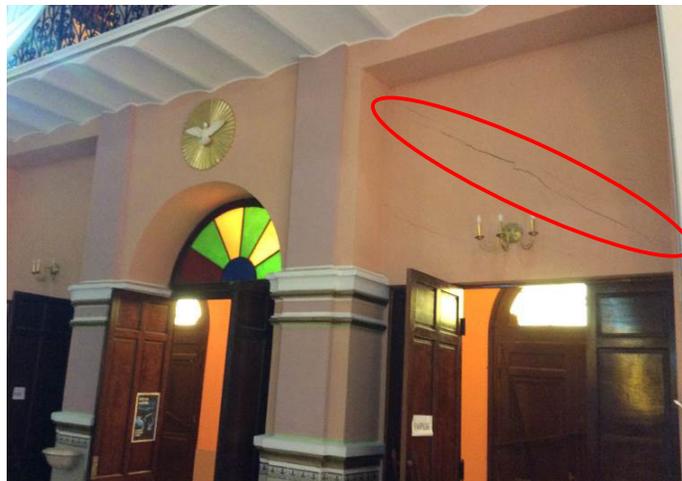
Figura 4. Interior del hall de ingreso de la parroquia Inmaculada Concepción de María (Pozo del Molle) en donde se observan las grietas parabólicas.

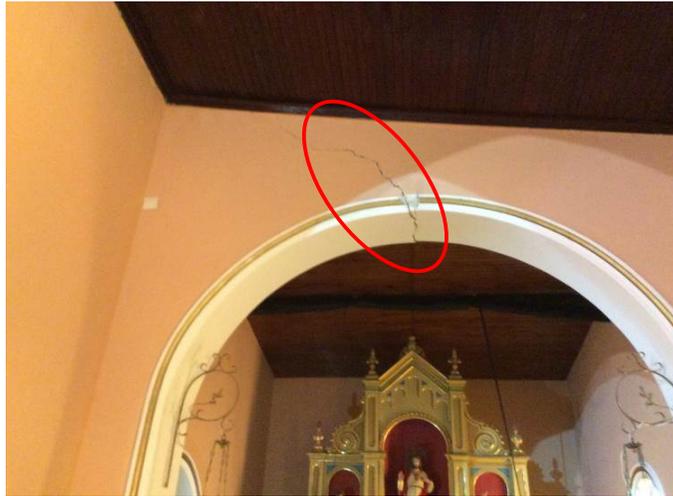
Figura 5. Interior de una de las naves de la parroquia Inmaculada Concepción de María (Pozo del Molle) en donde se observa la grieta del intradós de uno de los arcos.

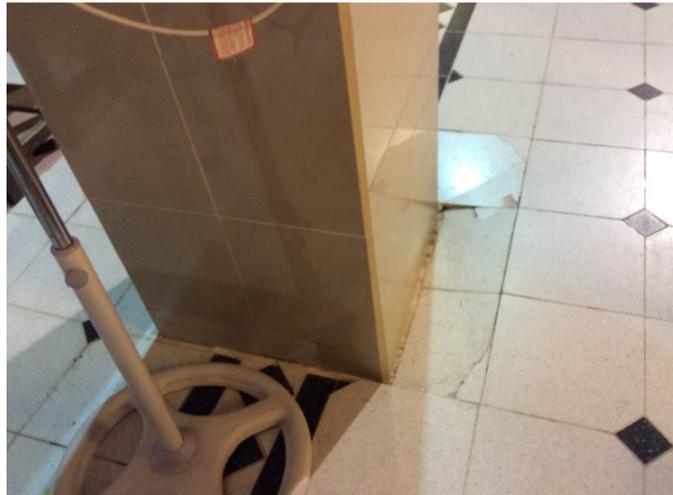
Figura 6. Interior de una de las naves de la parroquia Inmaculada Concepción de María (Pozo del Molle) en donde se observa el punzonamiento de una de las columnas centrales.

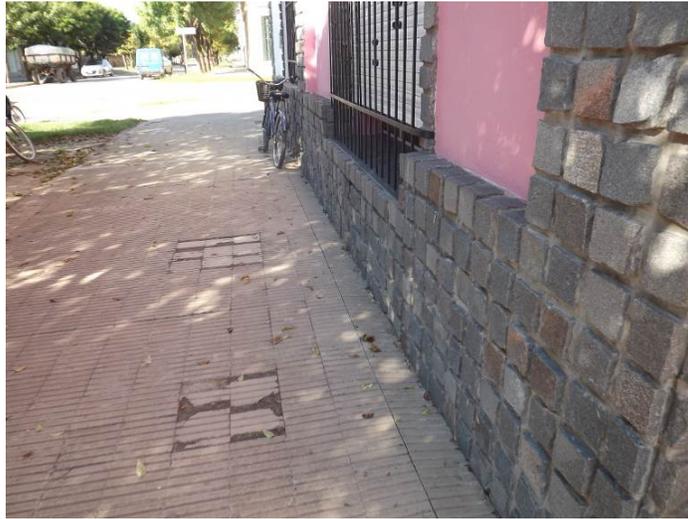
El segundo caso testigo es una vivienda unifamiliar ubicada en la localidad de Wenceslao Escalante, al sur de la provincia de Córdoba, de casi 90 años de antigüedad, siendo una de las edificaciones más antiguas del pueblo (en los últimos años sufrió modificaciones importantes en su fachada e interior). El estudio se origina a partir de la detección de asentamientos en el muro de fachada, acompañados de grietas en algunos muros internos, perpendiculares a la misma (Fig. 12 y 13).

Figura 12. Vista del muro fachada. Se aprecia la deformación del solado, arrastrado por el descenso del mismo

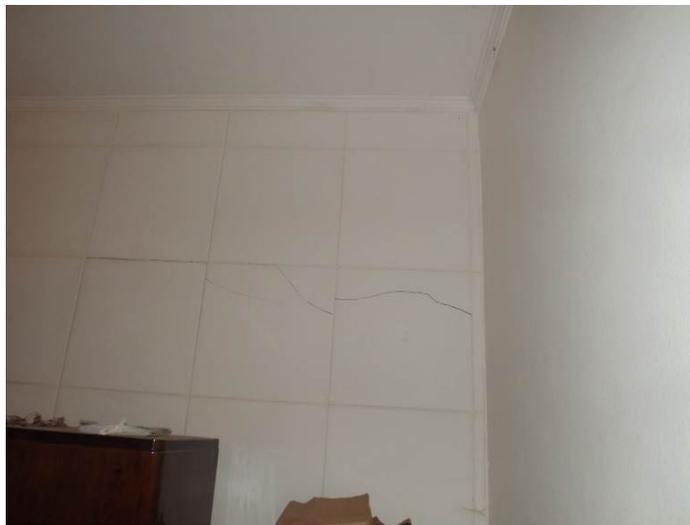
Figura 13. Revestimiento de yeso con fracturas en muro interior

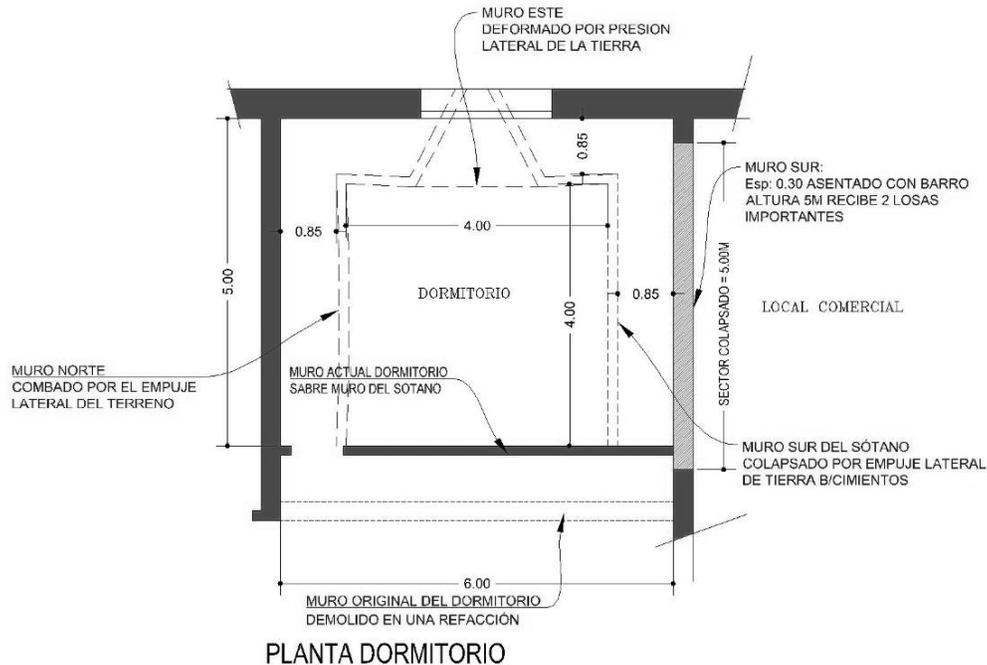
Los muros afectados conforman el dormitorio principal de la casa, tal como se observa en la Fig. 14. En la misma figura se presenta el sótano de la vivienda (líneas de proyección), cuyos muros no coinciden con los del dormitorio y en consecuencia, además de la presión lateral del suelo, reciben la sobrecarga proveniente del bulbo de presiones de las fundaciones de aquellos.

Figura 14. Planta dormitorio y proyección sótano

- Los muros Norte y Este (paralelo a fachada) del sótano se encontraban deformados, con flecha hacia el interior del mismo, debido a la presión lateral del suelo contenido (Fig. 14).

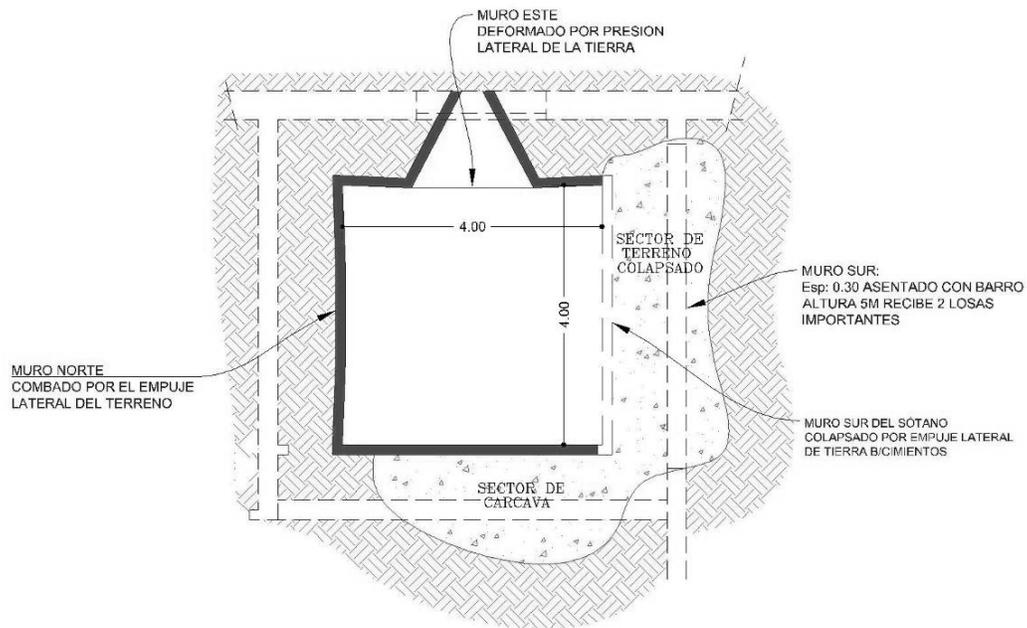
- El muro Oeste, se conservaba en buen estado, debido a su continuidad con el muro de planta baja. Sin embargo, detrás de éste, hacia la habitación contigua (comedor), se detectó una cárcava de 1m de altura a lo largo del muro (4m) con 1m de profundidad, que dejó al piso del comedor sin ningún soporte, tal como se observa en la Fig. 15.

Figura 15. Planta sótano indicando sectores con desplazamiento de suelo

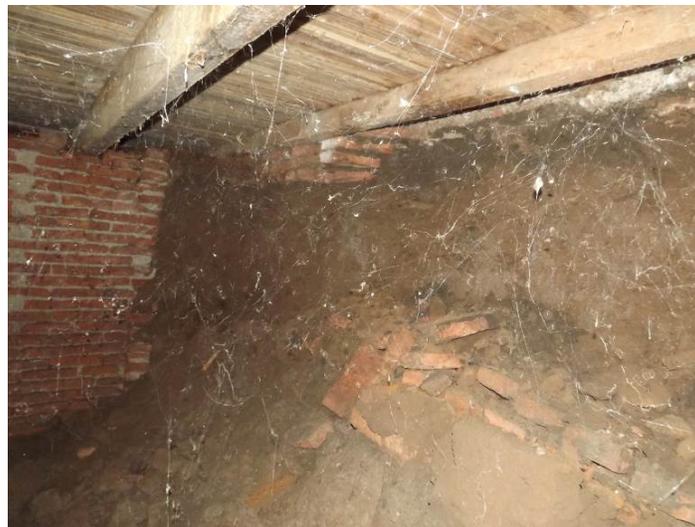
- El muro Sur se encontraba derrumbado al no resistir el empuje lateral del terreno. El colapso de este muro del sótano, provocó un desplazamiento del suelo que contenía, descalzando el cimiento del muro Sur del dormitorio y provocando su rotura. Por esta situación, el muro de 30cm de espesor, asentado en barro, se mantuvo trabajando en arco con una luz aproximada de 5 m. (Ver Fig. 16).

Figura 16. Vista interior del sótano. A la derecha se observa el muro Sur colapsado. Al fondo, el muro fachada (Este).
