**Tópico: S08. Fractura, fatiga y análisis de falla.****Análisis de falla de una columna lavadora de CO<sub>2</sub>, perteneciente a una planta de amoníaco****Jorge E. Baldo<sup>a\*</sup>, Alejandro A. Dominguez<sup>a</sup>, Juan C. Gozalvez<sup>a</sup>, Daniel G. Montamat<sup>a</sup>**<sup>a</sup> Instituto Nacional de Tecnología Industrial INTI. Av. Vélez Sarsfield 1561, X5000JKC Córdoba, Argentina

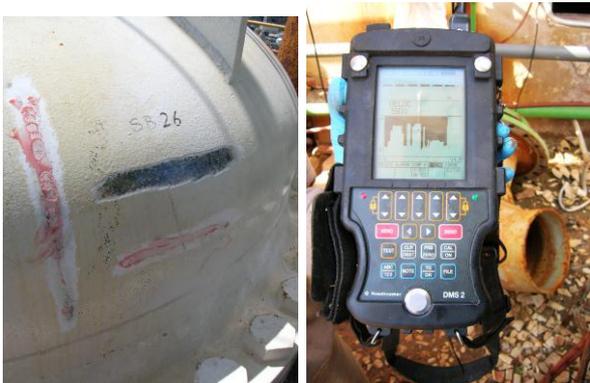
Se realizó “in situ” una inspección visual interna a toda la columna, luego que personal “vaciará” la misma, desmontando el cabezal superior y los tres lechos rellenos con anillos raschig. Sobre la superficie externa se efectuó medición de espesores de pared por ultrasonido, dureza con un durómetro portátil y determinación de discontinuidades internas por ultrasonido realizando scan B (figura 1).

Figura 1 – Zonas ensayadas con técnicas ultrasónicas.

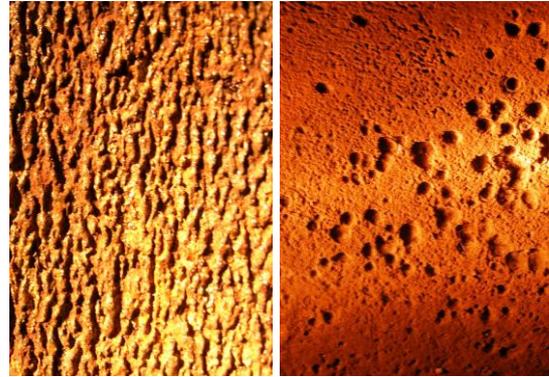
En la cola de la columna, en particular sobre el cuerpo debajo del nivel de líquido, se ve un intenso ataque corrosivo, en forma de chorreaduras (figura 2), con estrías profundas (prof.  $\sim 2,5 \text{ mm}$ ). En este tramo de la columna también se observan numerosas picaduras (prof.  $\leq 3,8 \text{ mm}$ ) y las uniones soldadas severamente atacadas. Además, se

Figura 2 – Corrosión localizada, estrías y profundas picaduras. (magnificación  $\times 2,5$  y  $\times 5$ )

apreciaron muy corroídos el aro soporte del primer lecho, parte del piso y casi todas las soldaduras de los niples de conexiones.

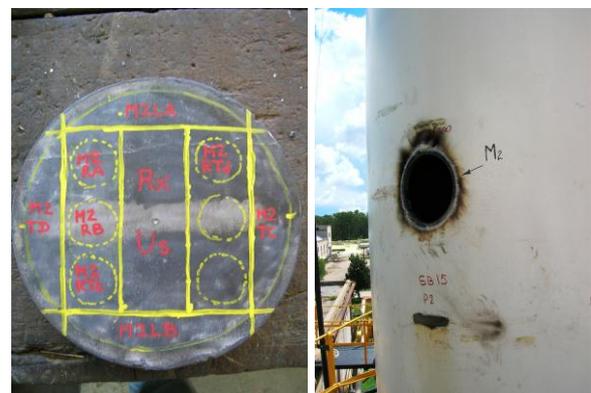
Figura 3 – Muestra  $M_2$  y zona de extracción en la columna.

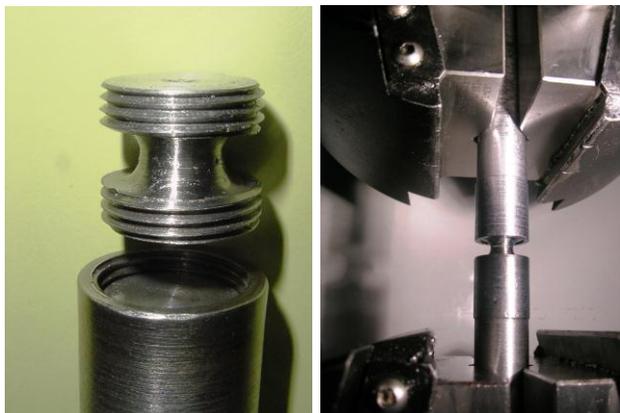
Figura 4 – Mini probetas M<sub>R</sub> para ensayos de tracción lenta.

Además, se inspeccionó microscópicamente la superficie de las distintas probetas de tracción, observando ampollas con grietas y en las mini probetas, fisuras escalonadas en la zona de estricción del área entallada de las mismas.

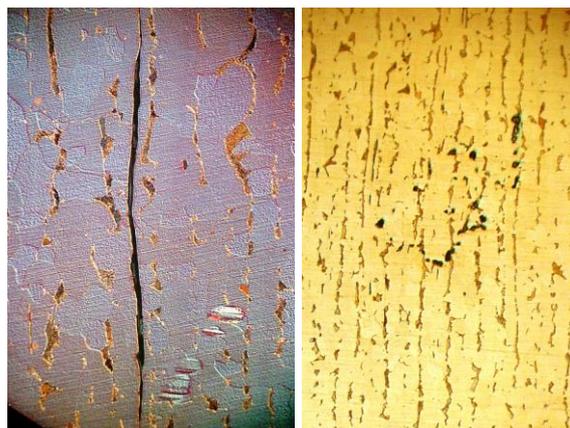
Sobre cortes realizados en el sentido longitudinal de las muestras (M<sub>1</sub> y M<sub>2</sub>), luego de una preparación metalográfica se pudieron apreciar en planos paralelos a la superficie de la chapa, numerosas inclusiones con forma de “cintas” orientadas todas en el sentido de laminación de la chapa (figura 5), en una estructura bandeada compuesta por granos ferríticos y colonias de perlita elongados en la dirección del conformado de la chapa.

Con mayores aumentos se pudieron apreciar descohesiones en la interfase entre las inclusiones y la matriz, con fisuras uniendo las inclusiones de sulfuros alineadas. Mientras que en inclusiones de óxidos se observaron microporosidades, con algunas microfisuras intergranulares, corroboradas luego del ataque metalográfico con nital (figura 5).

Figura 5 – Microestructura, inclusiones: sulfuros y óxidos. (magnificación x 500 y x 200)

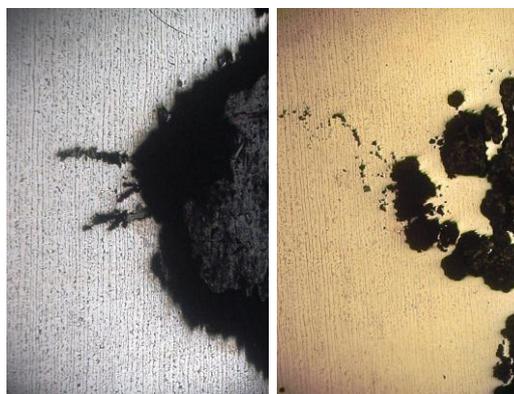
Sobre cortes longitudinales de la muestra M<sub>1</sub>, además se vieron en el fondo de algunas de las estrías ataque localizado en forma de grietas radiales, transgranulares de ~ 1,5 mm de largo y en otras estrías picaduras de tipo cavernizantes (figura 6).

Figura 6 – Fisuras en estrías y picaduras cavernizantes. (magnificación x 50 y x 50)

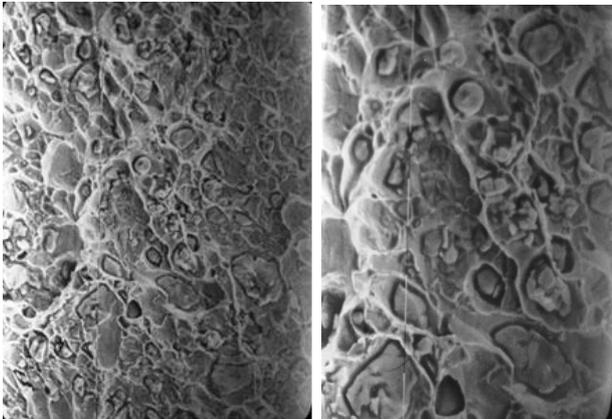
Con microscopía electrónica de barrido MEB, en la mini probeta MR se observó la superficie apreciando una fractura de tipo dúctil con hoyuelos y numerosas inclusiones (figura 7), con pequeñas áreas con cuasi-cleavage.

**Figura 7 – Superficie de fractura con microscopía electrónica MEB.**

- La superficie de fractura dúctil con hoyuelos, con zonas con cuasi-cleavage observadas con el microscopio electrónico de barrido, son típicas para esta clase de acero de baja resistencia con daño por hidrógeno HIC [9].

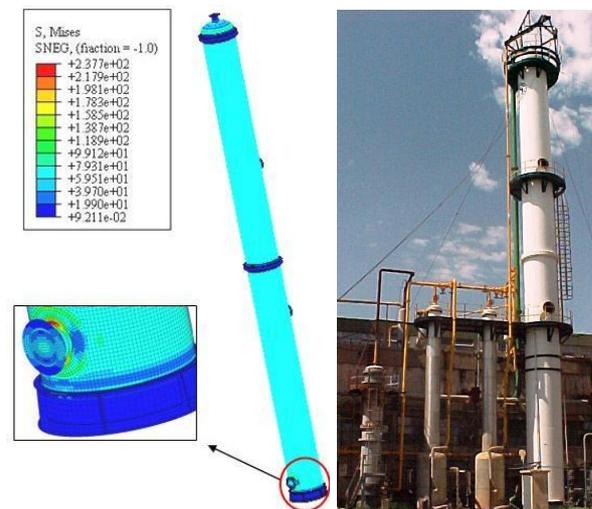
Además, se efectuó una determinación de tensiones por medio del método de elementos finitos (figura 8), considerando dos condiciones de carga, una a la presión de ajuste de las válvulas de seguridad (presión de 16 kg/cm<sup>2</sup>), y la otra a la acción del viento.

**Figura 8 – Distribución de tensiones (MPa).**

- Con respecto al análisis estructural de la columna, excepto la virola inferior con su boca de hombre, los espesores mínimos medidos verificarían.
- Según el cálculo por elementos finitos la torre soportaría las cargas y las condiciones de servicio consideradas. Sin embargo, se detectaron zonas susceptibles al SOHIC en las que las tensiones calculadas superaban a las umbrales para la aparición de este fenómeno.

- Debido a la extensión y tipo de daño se recomendó el reemplazo total de los tramos (virolas) deteriorados. Es por ello que no se realizaron estudios de aptitud para el servicio de acuerdo con el estándar API 579-1/ASME FFS-1.
