UNIVERSIDAD NACIONAL DE CÓRDOBA

PRÁCTICA SUPERVISADA

**ASISTENCIA TÉCNICA A LA DIRECCIÓN DE OBRA DE
EDIFICIO EN ALTURA**

JULIO 2016

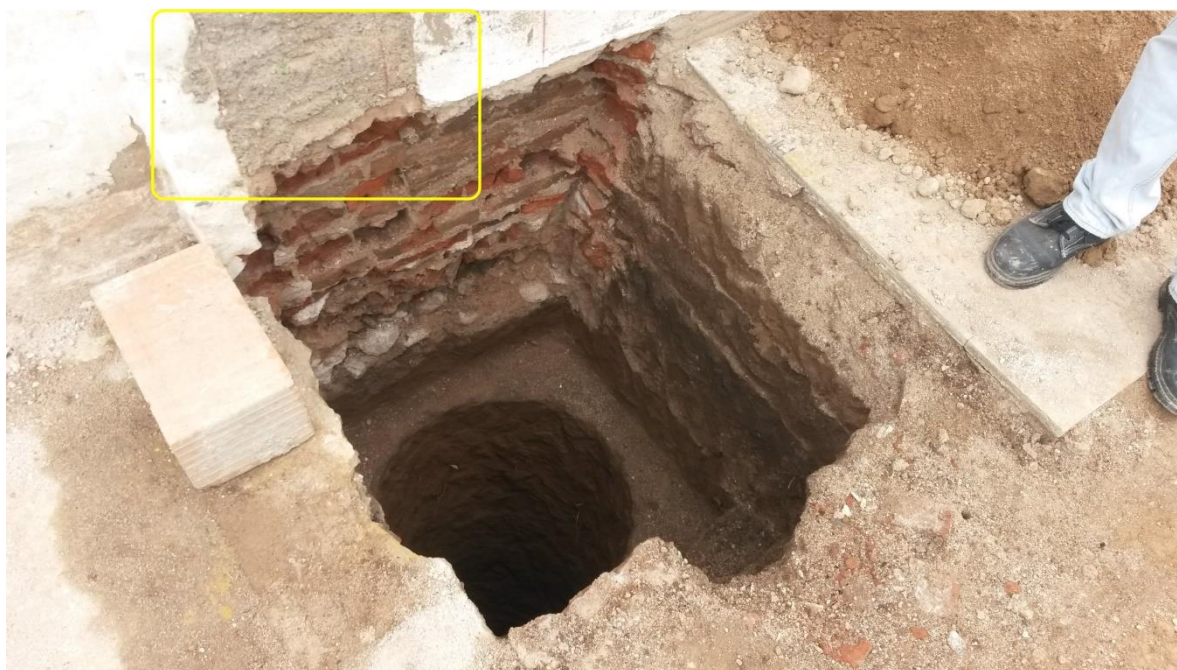
Figura 3.3: Detalle de fundación de muro medianero

Como detalle, se puede añadir que en la parte recuadrada de la segunda imagen, se nota una superficie castigada con mortero cementicio. Seguramente, en ese sector hubo antiguamente un muro perpendicular a la medianera, luego demolido. Al quedar expuesto el ladrillo, hubo que efectuar este castigado para evitar el ingreso de agua al paramento con los consiguientes problemas de humedad que aflorarían en la casa vecina.

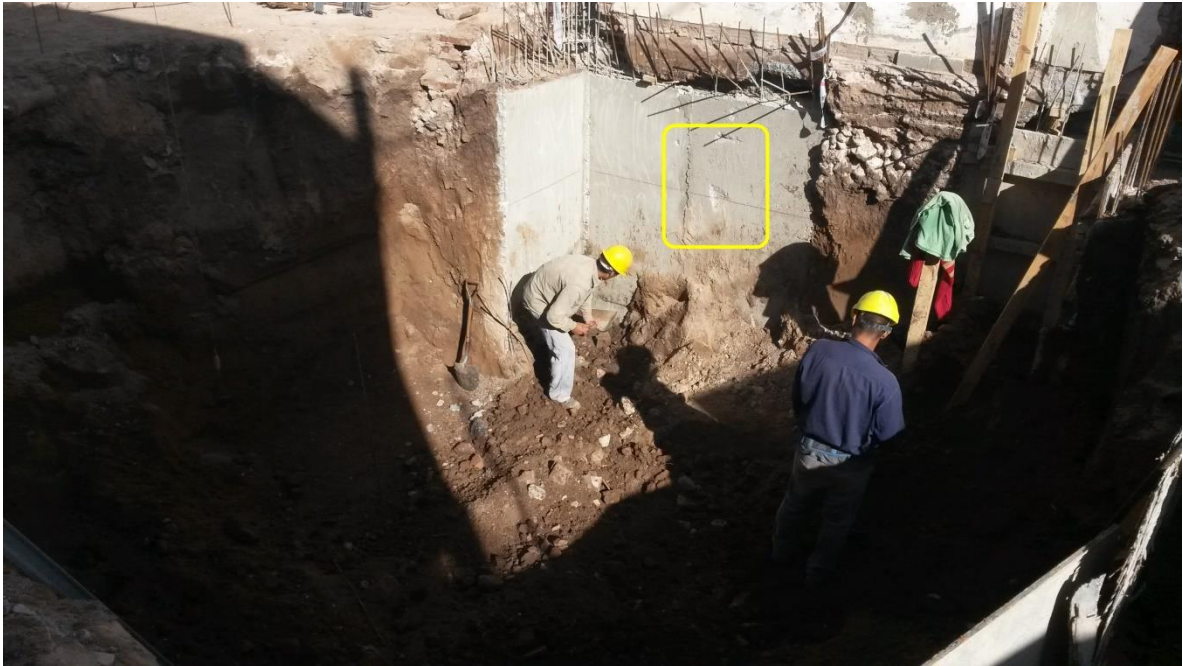
En la fotografía siguiente, se aprecia el comienzo de la excavación manual del subsuelo. En el recuadro amarillo se resalta la marca que dejó en el tabique un golpe propinado por la minicargadora. Si bien el maquinista demostró gran pericia en la operación, en lugares tan estrechos resulta muy complicado efectuar algunas maniobras.

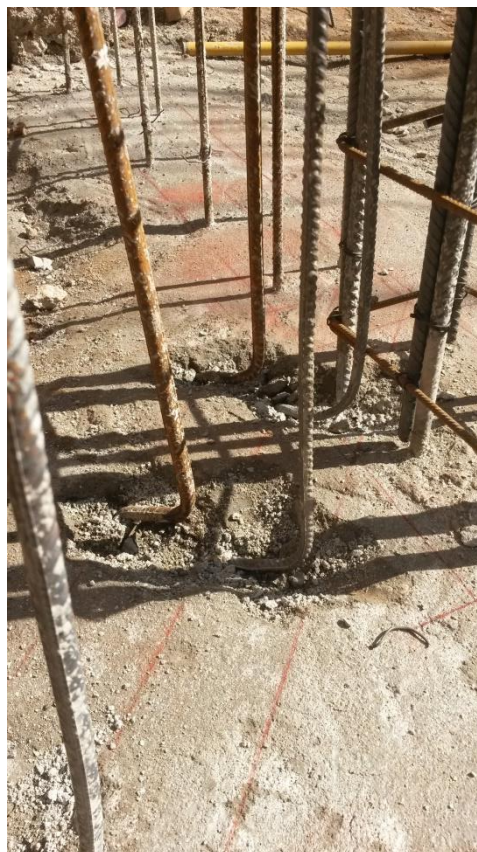
Una vez colado el hormigón de la zapata corrida, se detectaron algunos problemas con respecto a la ubicación de las armaduras verticales del tabique. Pudo haber ocurrido que algunas ataduras se cortaran por la acción del vibrador y esto derivara en el desplazamiento de las barras de acero. Como se puede apreciar en las fotografías, los operarios doblaron las barras para que quedaran en la posición que correspondía (marcada en rojo).

Sin embargo, esa propuesta fue rechazada por la Dirección de obra, por considerarse deficiente desde el punto de vista estructural, dado que se genera un punto singular con la correspondiente concentración de tensiones. En su lugar, se optó por una solución técnicamente correcta y mucho más prolija que la anterior, que consistió en cortar esas barras de acero y colocarlas mediante insertos químicos en la posición que pide el plano. En las fotografías se puede ver cómo quedó resuelto este problema.

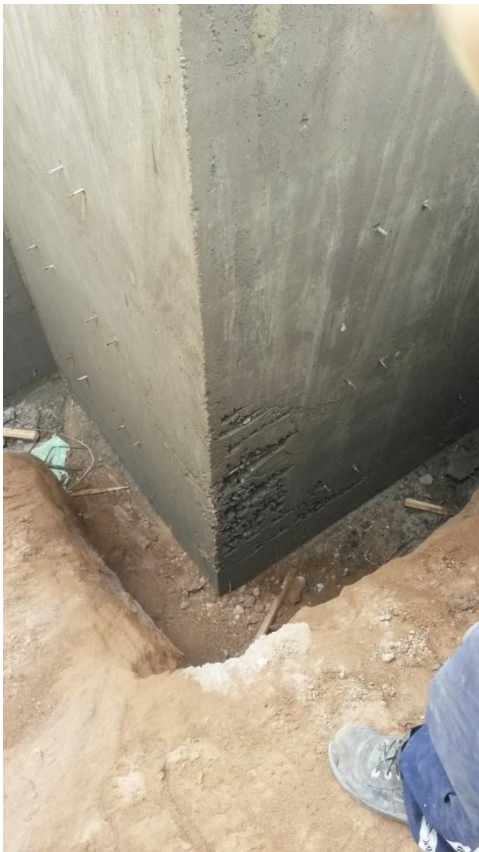
Figura 5.25: Oquedad en tabique

Así como es esencial controlar el armado, encofrado y colado de los diferentes elementos de hormigón armado, también reviste especial importancia efectuar una inspección visual luego de desencofrar. De esta manera se pueden detectar y corregir errores, a la vez que prevenirlos en las etapas subsiguientes.

En las siguientes fotografías se puede observar la oquedad antes mencionada y cómo quedó luego de repararla. A tales efectos se recubrió la zona con mortero cementicio para evitar la corrosión de las barras de acero, fenómeno que se hubiera potenciado por el contacto del acero con el terreno natural.
