## Relevamiento y análisis de edificios residenciales en altura dañados por el sismo de Chile de 2010

A. Payer<sup>1</sup>, G. Gerbaudo<sup>2</sup>

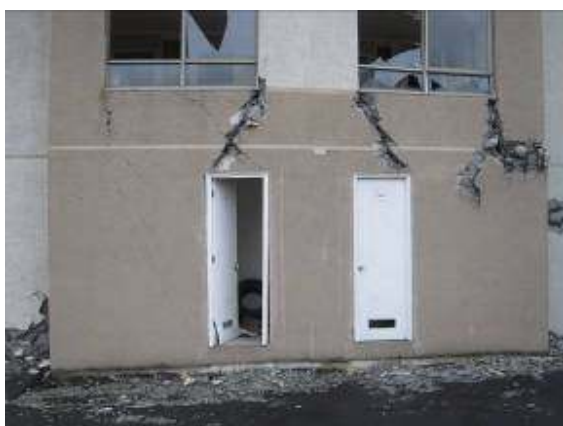
Los daños más importantes se encuentran principalmente en el primer y segundo nivel de la torre A. En particular, la fachada sur del edificio es uno de los sectores que presenta mayores daños (Figura 3 y Figura 4).

a: Vista general de muros en eje W (vista exterior)

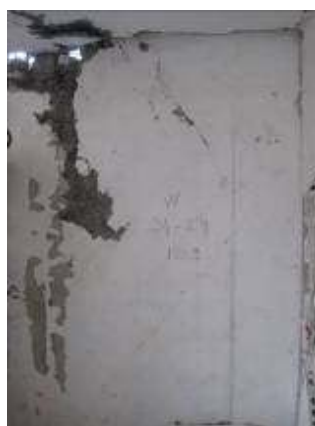
b: Muro eje W entre eje 29 y 31 (vista interior)

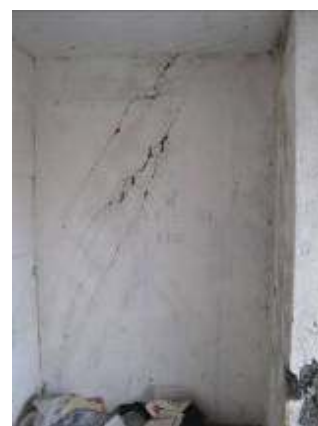
c: Muro eje W entre eje 27 y 5 (vista interior)

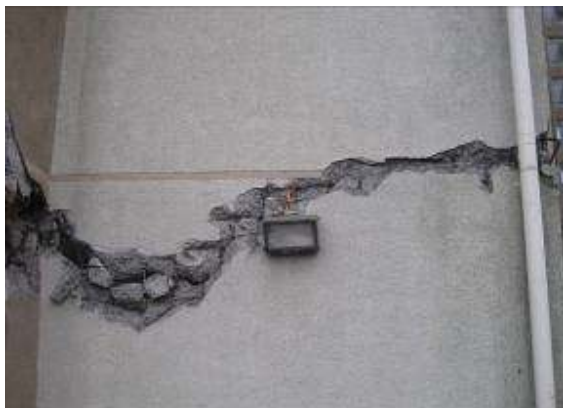
El muro que se encuentra en el extremo este de la fachada sur (Figura 4) muestra pérdida completa del hormigón en el extremo superior, y un desaplome estimado en 7.5 cm hacia el exterior.

**a:** Muro eje V entre ejes 31 y 34 (vista exterior)

Figura 4: Daños en muro extremo oeste fachada Sur.

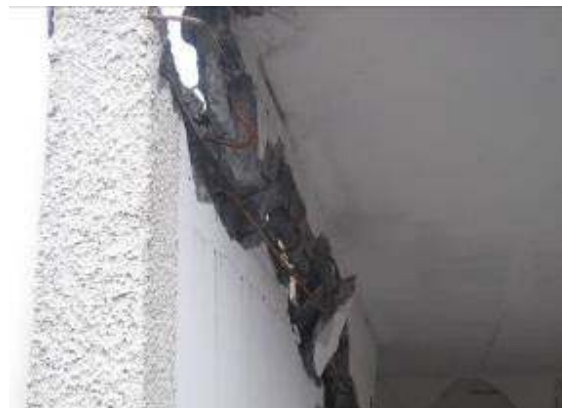
**b:** Desaplome en muro (vista interior)

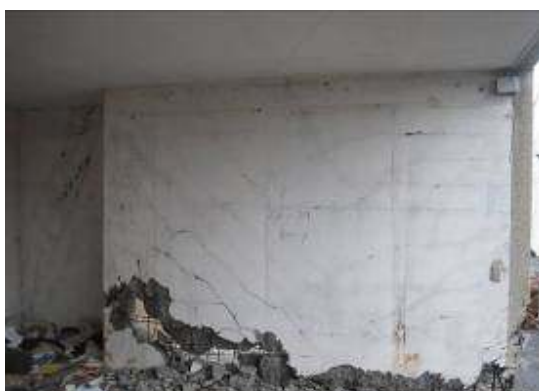
Por otro lado, el muro que se encuentra en el extremo oeste presenta los mayores daños en el extremo inferior (Figura 5) con pérdida total del hormigón con pandeo de las barras verticales del cabezal exterior y rotura de barras verticales en la malla de la zona central del muro.

**a:** Vista interior muro eje V entre ejes 24 y 28

Figura 5: Daños en muro eje V entre ejes 24 y 28 - Nivel 1.

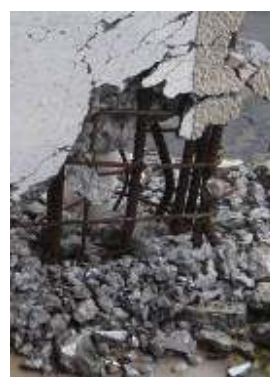
**b:** Pandeo de barras verticales en extremo de muro.

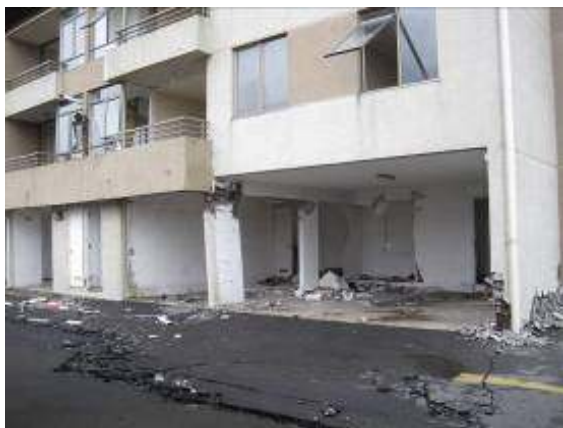
a: Vista general fachada Oeste

Figura 6: Daños en muro Eje U.

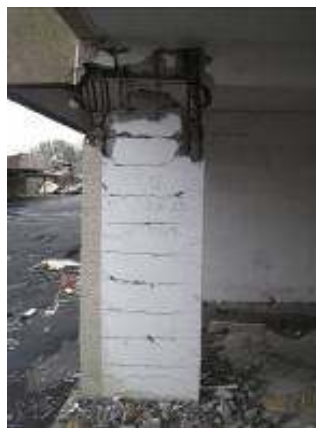
Los muros cortos en el eje U que se encuentran en el lado Oeste del Edificio también presentan daños. El muro más perimetral presenta pérdida total del hormigón en el extremo superior con desplazamiento lateral (Figura 6b) y fisuras de tracción en toda su altura de un promedio de 4 mm en coincidencia con la ubicación de los estribos. También se ve afectada la viga en la unión con el muro corto con pérdida de hormigón y desprendimiento de la armadura longitudinal inferior de la viga (aparentemente empalme).

b: Rotura muro Eje U entre Ejes 24 y 25.

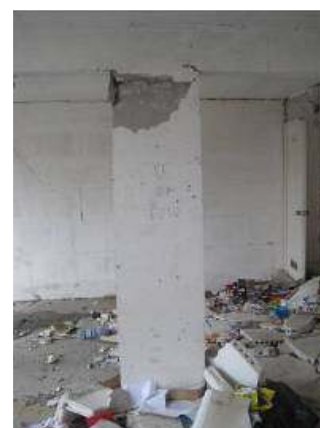
El muro corto interno presenta daño moderado (Figura 6c) con pérdida del hormigón de recubrimiento y pandeo incipiente de la armadura vertical. También puede observarse que el

daño se concentra en la intersección del muro corto con la viga donde aparentemente existe una junta constructiva.

c: Vista general muro Eje U - 27

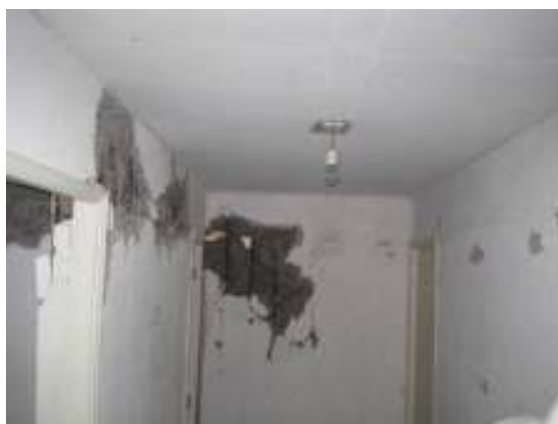
Continuando con el recorrido en el lado oeste, el muro transversal que se encuentra en el eje T presenta daño severo con pérdida del hormigón en el extremo superior coincidente con su mitad del lado Oeste (Figura 7). El resto de los muros transversales (ejes S, Q y P) presentan fisuración leve menor a 0.05 mm. Los muros longitudinales sobre el eje 5 y 28 también muestran fisuración leve menor a 0.05 mm con daños moderados en los dinteles sobre las puertas que comunican el pasillo central con las cocheras.

Figura 7: Daño en muro Eje T.

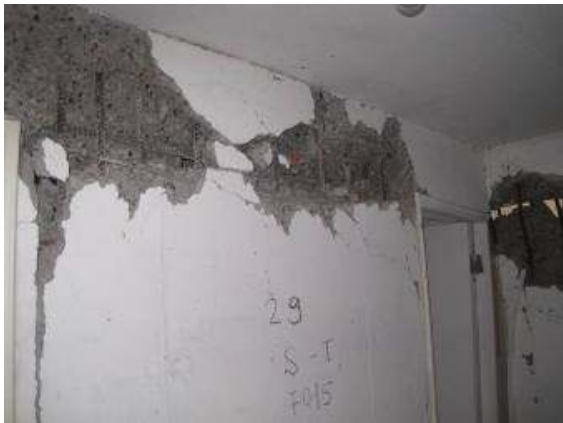
El muro longitudinal sobre el eje 29 presenta daño elevado en los extremos en tanto que en su zona central el daño es leve. La Figura 18a muestra el daño de este muro entre los ejes S y T con pérdida del recubrimiento de hormigón y parte del hormigón del núcleo en su extremo superior. La Figura 8b muestra daño elevado entre los ejes P y Q.

a: Muro Eje 29 entre Ejes S y T.

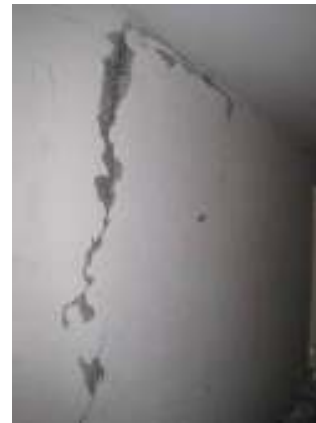
b: Muro Eje 29 entre Ejes P y Q.

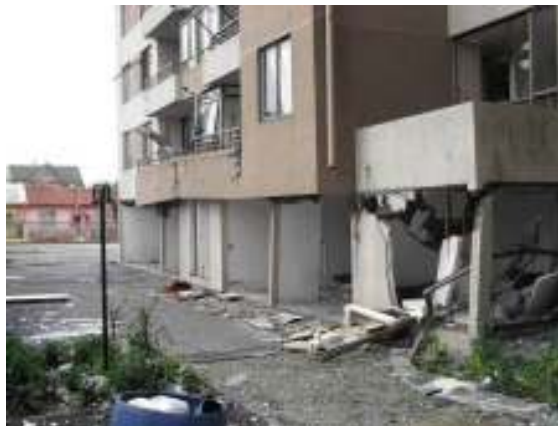
En el costado Este encontramos daños más severos que los observados en el lado Oeste (Figura 9). Todos los muros transversales de este sector presentan daños severos con pérdida completa su capacidad resistente a excepción del muro sobre el Eje S que presenta daños moderados con pérdida parcial de la capacidad resistente.

Figura 9: Vista General Fachada Este.

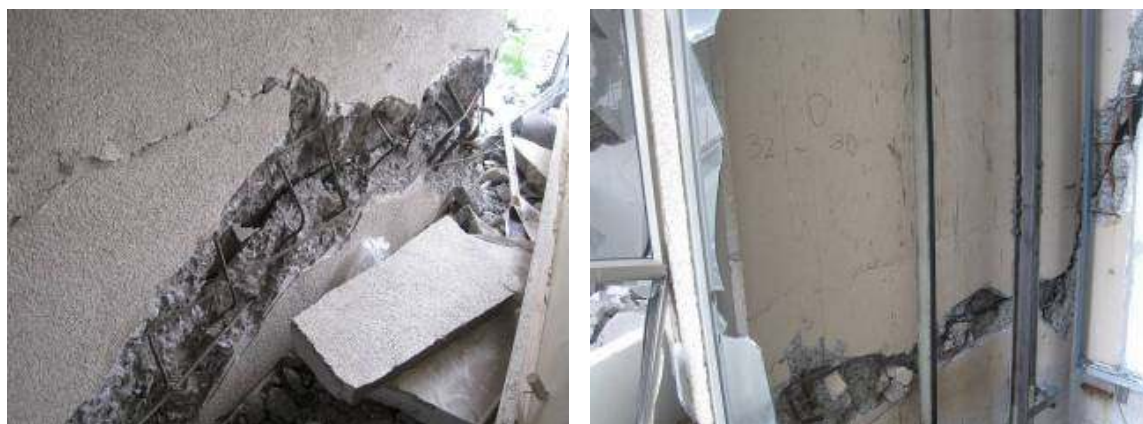
La Figura 10 muestra el muro sobre el eje O. Se observa pérdida total del hormigón en el tercio inferior del muro, pandeo de barras verticales del extremo del muro y de la malla.

a: Muro O extremo Este desde pasillo

b: Muro O extremo Este desde ascensor.

Figura 10: Daños en muro Eje O entre Ejes 29 y 32.

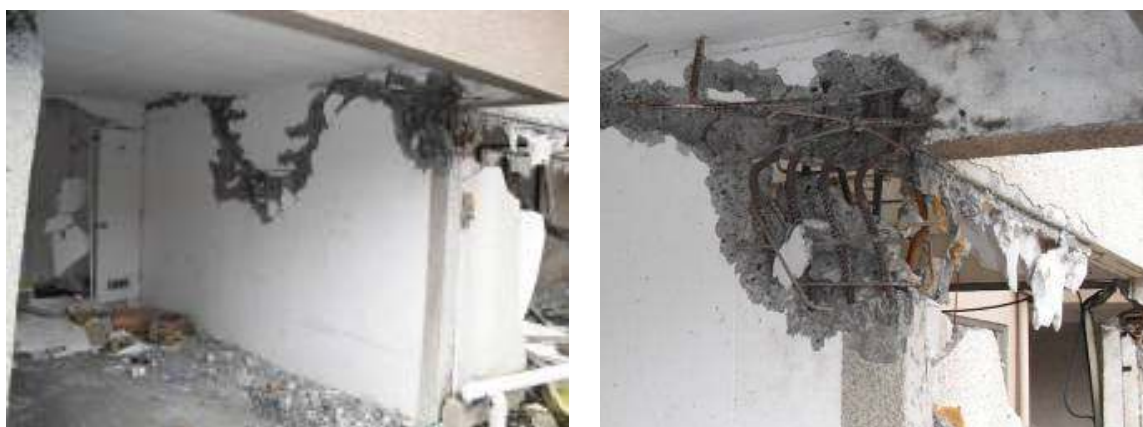
La Figura 11 muestra el muro sobre el eje P. Este muro presenta un daño moderado en los primeros 2 metros adyacentes al muro longitudinal central y luego se encuentra seriamente dañado en el resto de su extensión con pérdida total de su capacidad resistente con pérdida total del hormigón, pandeo y corte de las barras verticales en el cabezal y en la malla interior.

a: Vista general muro Eje P

b: Vista cabezal externo

Figura 11: Daños en Muro Eje P.

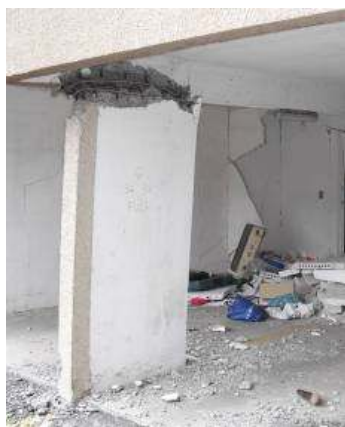
a: Vista general

En el Eje Q encontramos un muro corto en el borde exterior de la planta que presenta daños muy severos con pérdida total del hormigón en el extremo superior y pandeo de las barras longitudinales (Figura 12). No se observa rotura de las barras. Este muro presenta una inclinación vertical hacia el norte, alcanzando un desaplome en el extremo superior de 15 cm.

Figura 12: Daños en Muro Eje Q.

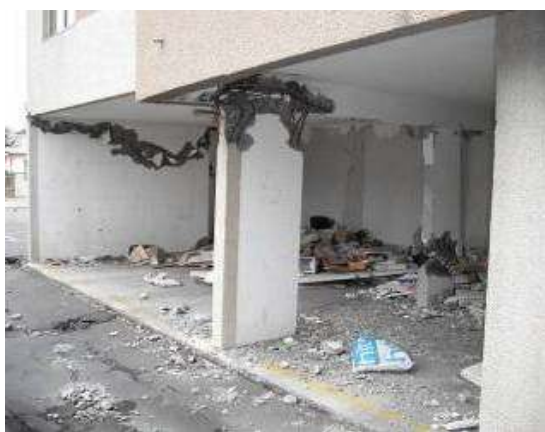
Los muros cortos del Eje U presentan daño severo producto de una falla por compresión (Figura 13a). En el muro externo el daño ocurrió en la zona superior (Figura 13b) y en el muro interno el daño ocurrió en la zona inferior (Figura 13c). En ambos casos se observa pérdida total del hormigón, pandeo y rotura de las barras longitudinales. En el muro más externo también se observan fisuras de tracción espaciadas de acuerdo al espaciamiento de los estribos.

a: Vista general Eje U

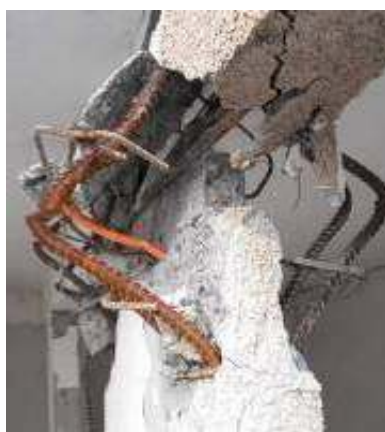
b: Muro corto exterior

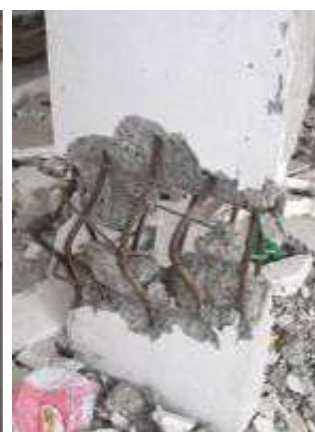
c: Muro corto interior.

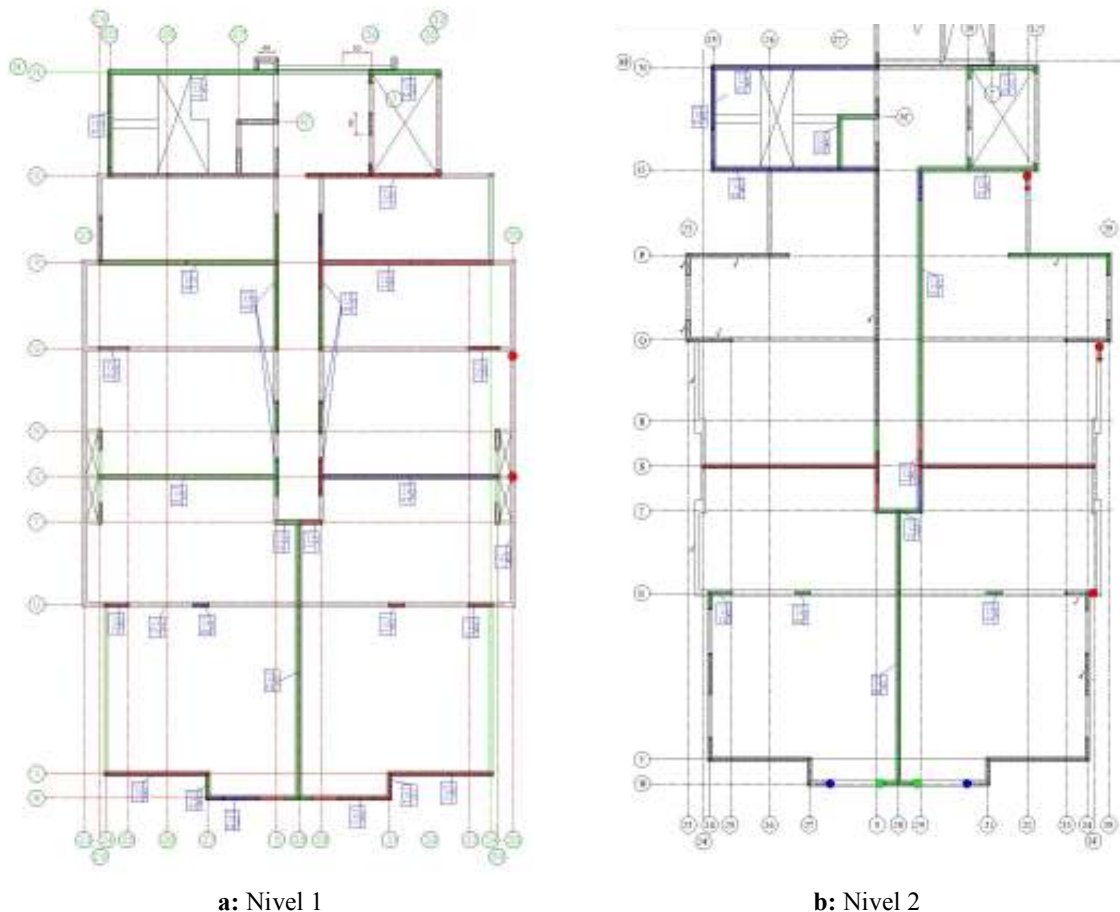
Figura 1: Resumen de Daños en Nivel 1 y 2.

**a) Daños estructurales que requieren alzaprimado:** Elementos que han perdido casi toda su resistencia y rigidez (color rojo) y comprometen la estabilidad global del edificio tanto para acciones gravitatorias como sísmicas. En 1er Nivel: Muros de ejes W y V en toda su longitud, Machones en ejes U-34 y U-24, Machones en ejes T-29 y S-29, Machones en ejes Q-34, Muro eje P entre 29 y 34, Muro eje O entre 29 y 32. En 2º Nivel: Muros eje S en toda su longitud.

**b) Daños estructurales que no requieren alzaprimado:** Elementos que han perdido gran parte de su resistencia y rigidez (color rojo y azul) pero no comprometen la estabilidad global de la estructura para acciones gravitatorias y sísmicas: Vigas de acoplamiento de eje W en niveles 1 y 2, Dinteles de ejes 5 y 29 en toda su altura, Viga en eje 35 en 1er Nivel, Viga-Losa y extremo de muros en eje N (junta) en niveles superiores.

Una evaluación técnico-económica de este edificio determinó la conveniencia de deconstrucción y estabilización temporaria hasta el momento de dicha demolición. La estabilización de este edificio se ejecutó a comienzos de 2011 y la reconstrucción finalizó a mediados de 2012.
