Manifestaciones patológicas en la Construcción

EVALUACIÓN Y REHABILITACIÓN DE UN EDIFICIO EN ALTURA CON FALENCIAS EN SU PROYECTO ESTRUCTURAL

Gerbaudo, Guillermo (1); Payer, Alfredo (2)

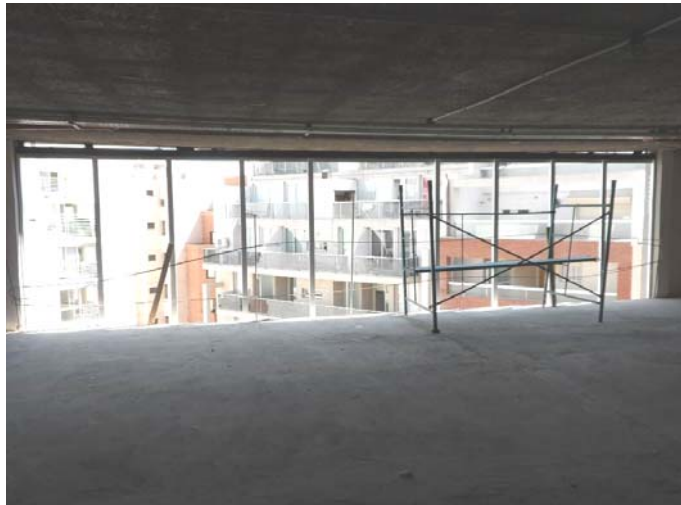
Se realizó una Inspección visual de la estructura, verificando su coincidencia geométrica con los planos entregados. No se identificaron las armaduras y se consideraron las indicadas en los planos de proyecto. Se encontraron importantes deformaciones en las vigas transversales externas (Figuras 2, 3 y 4) y en las losas (Nº 1) adyacentes a las mismas, razón por la cual se procedió a realizar algunas mediciones de las mismas con nivel óptico. Los descensos en el centro de estas vigas se muestran en la Tabla 1.

Fig. 2 – Deformada de viga transversal extrema en piso típico

- Las deformaciones que presentan las vigas transversales extremas al igual que las losas N° 1 en todos los niveles pueden atribuirse principalmente a dos causas:
 - a) La alta esbeltez que presentan estos elementos estructurales.
 - b) La deficiencia en la armadura longitudinal inferior para resistir adecuadamente los momentos de tramo.

Se propone un refuerzo mediante planchuelas metálicas para aumentar la capacidad resistente flexional en las vigas transversales extremas y en los nervios de ambas direcciones de las losas Nº 1 (Figura 12). Estos elementos estructurales presentan una deficiencia de armadura del orden del 50 % en todos los niveles del edificio.

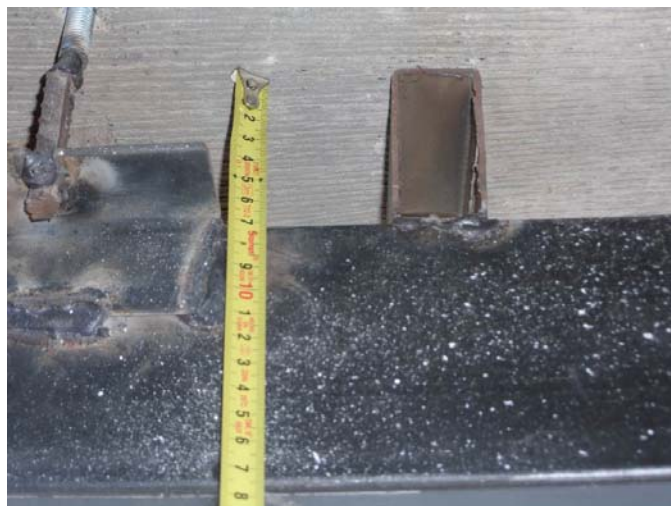
Fig. 3 – Medición en extremo de viga de la flecha (7 cm)

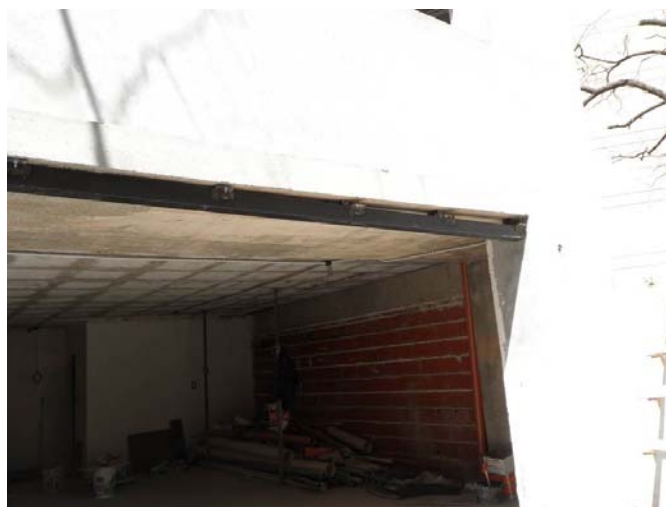
Fig. 4 – Deformada de viga transversal extrema en primer piso

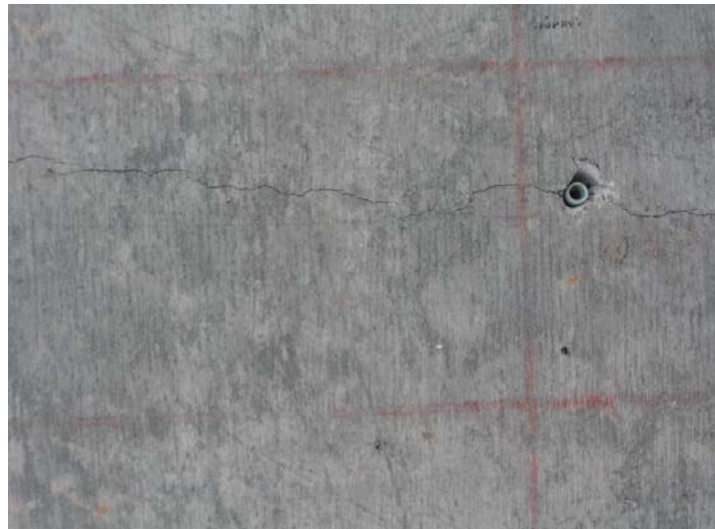
También se pudo observar un esquema fisurativo en estas vigas transversales extremas coherente con las deformaciones de flexión que presentan (Figura 5 y 6).

Fig. 5 – Fisura en fondo de viga transversal extrema

Esto se está evidenciando en las fisuras que presentan las vigas transversales extremas.

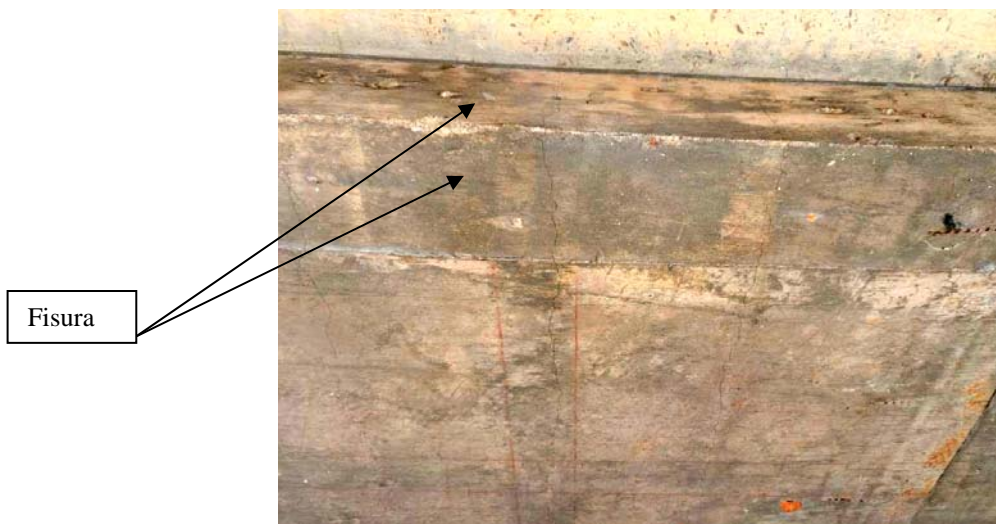
Fig. 6 – Fisura en fondo y cara lateral de viga transversal extrema

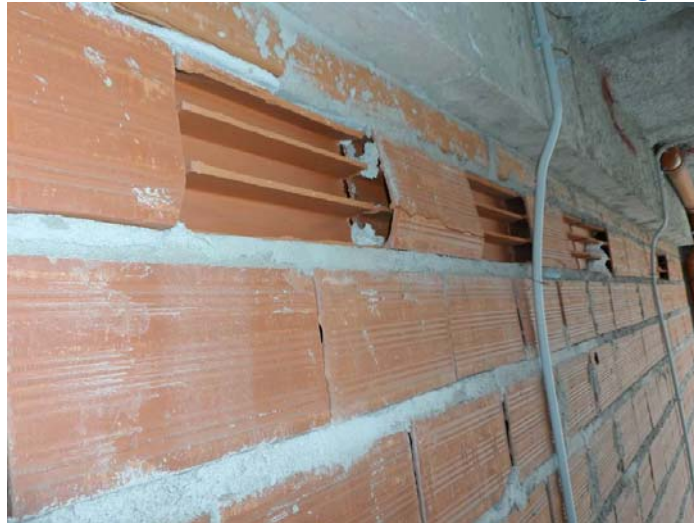
Se detectaron daños en la cara interior de algunos muros de mampostería medianeros, los que pueden atribuirse a la rotación de las vigas debido a la torsión impuesta por la losa adyacente (Figura 7).

Fig. 7 – Explosión de bloques cerámicos en cerramiento lateral sobre medianera

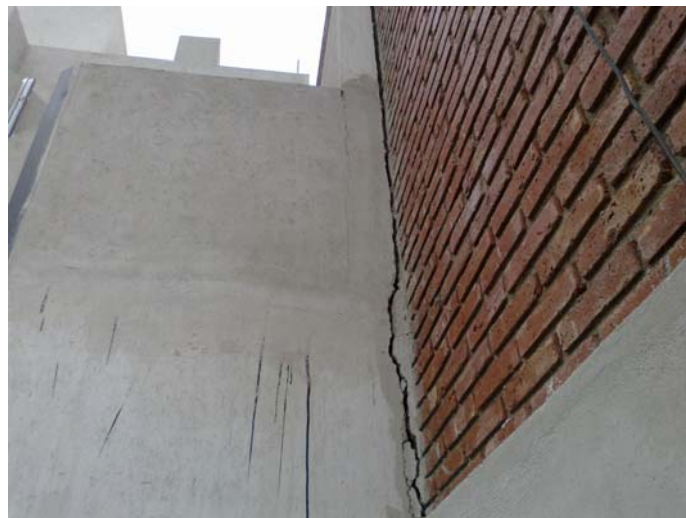
Por último, en el piso 13 se encontraron los daños que se muestran en la Figura 8. Estos daños, se atribuyen al golpeteo lateral con el edificio vecino, debido a un sismo de baja intensidad ocurrido hace poco tiempo.

Fig. 8 – Daños debido a golpeteo con edificio vecino

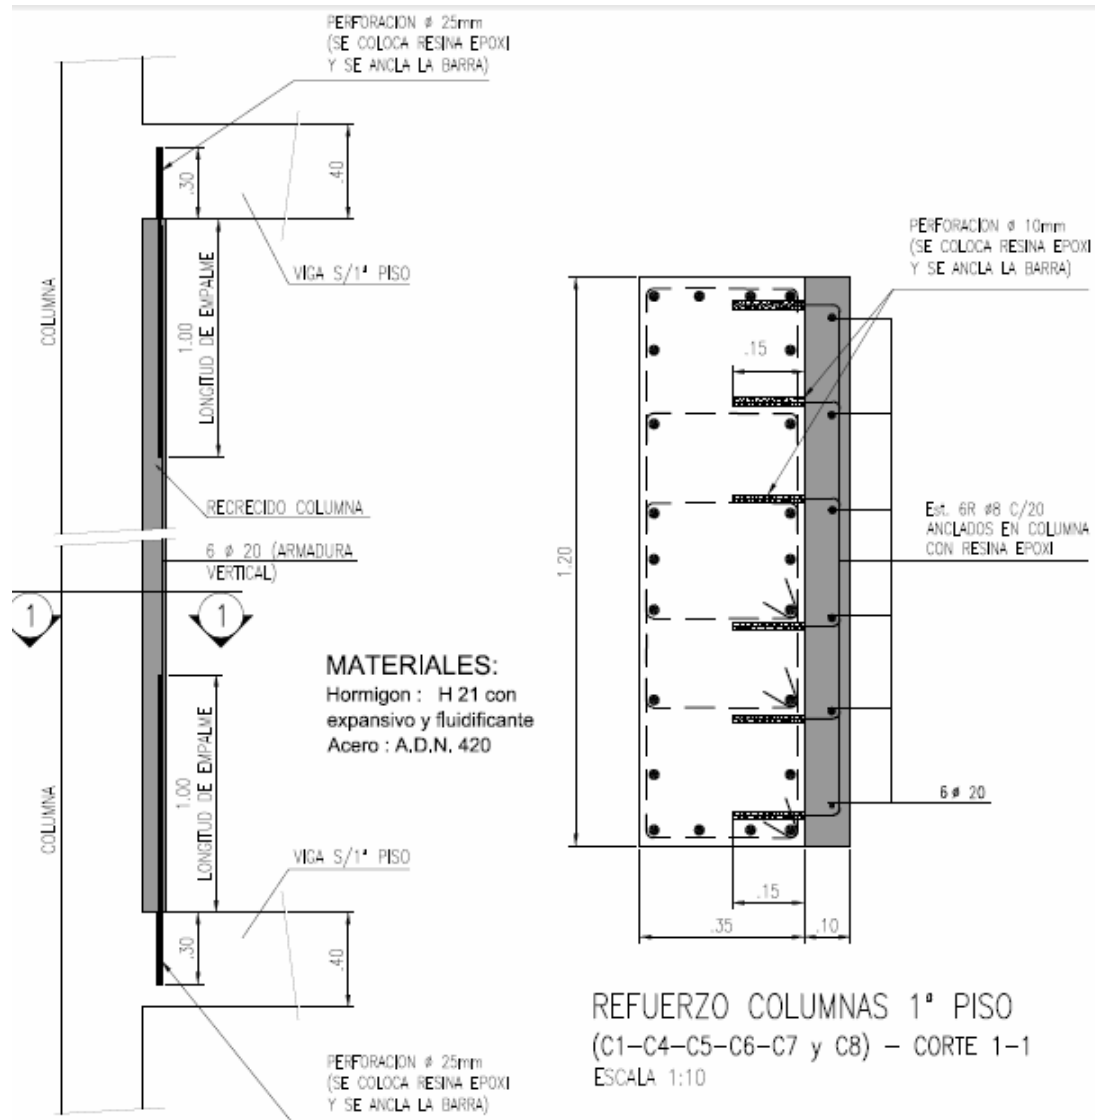
Fig. 13 – Refuerzo de las columnas del primer piso

De los resultados de la evaluación estructural se concluye que todas las secciones verificadas las columnas cumplen con los requisitos de resistencias establecidos en los reglamentos, a excepción de las columnas C1, C4, C5, C6, C7 y C8 del Primer Piso y algunas columnas del Piso 12. En estas columnas la deficiencia de armaduras es del orden del 40%.

Se propone reforzar todas las columnas del primer piso con excepción de la C2 y C3 ya que las mismas no resisten adecuadamente las solicitaciones originadas por las acciones gravitatorias (Figura 13).

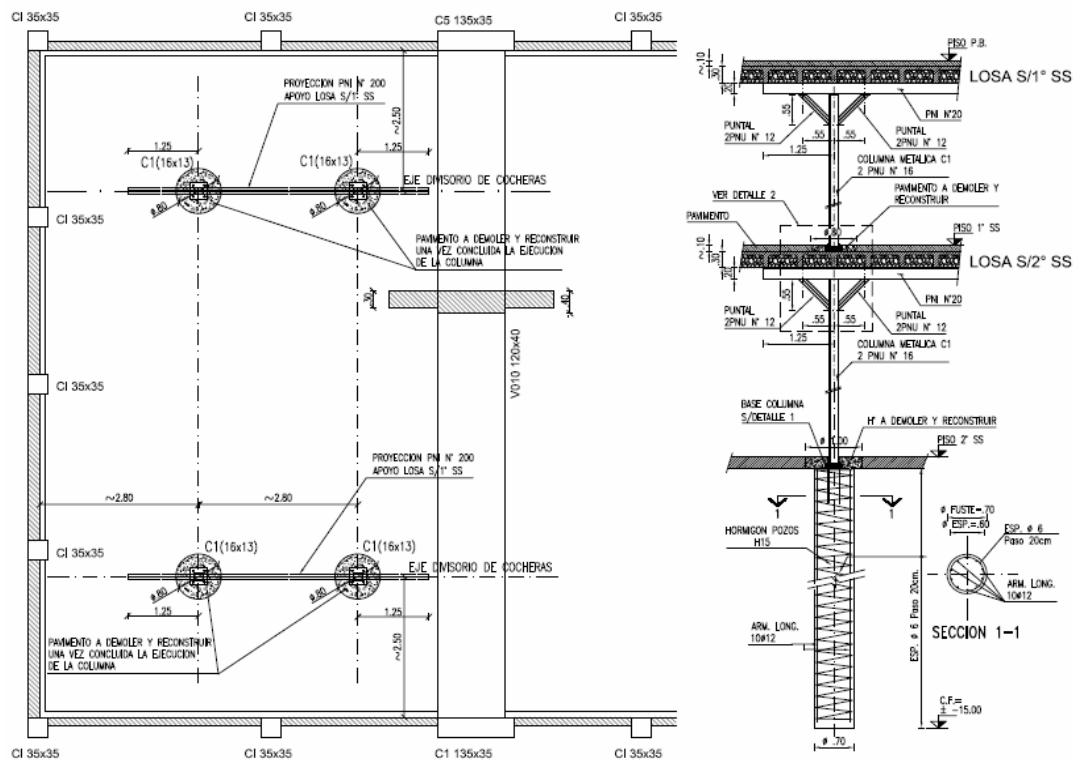
Fig. 14 – Refuerzo de losa de subsuelo

- La losa N° 3A ubicada sobre el primer subsuelo y sobre la cual se ha colocado un relleno para salvar un desnivel no tiene la resistencia flexional ni de corte para resistir las acciones gravitatorias, en iguales condiciones se encuentra la viga V 010 adyacente a dicha losa.
- Las acciones sísmicas producen solicitaciones menores a las cargas gravitatorias. Esto se debe a que las solicitaciones inducidas por las acciones sísmicas no son significativas debido a la reducida esbeltez de la estructura del Edificio, la baja sismicidad de la zona y al elevado período de vibración que tiene la estructura.

En el caso de la losa N^o 3A ubicada sobre el primer subsuelo no verifica a flexión y corte. Para su refuerzo, se propone colocar cuatro (4) columnas metálicas vinculadas con una viga, las que servirán de apoyo a la losa en el 1er y 2do subsuelo. Las columnas se ubicarán de manera tal que afecten en lo menor posible la circulación de los vehículos (Figura 14).
