Estudio del comportamiento de edificios de hasta cuatro niveles en el sismo de Chile de 2010

C.Julian², G.Gerbaudo^{1,2}, C.Gerbaudo²

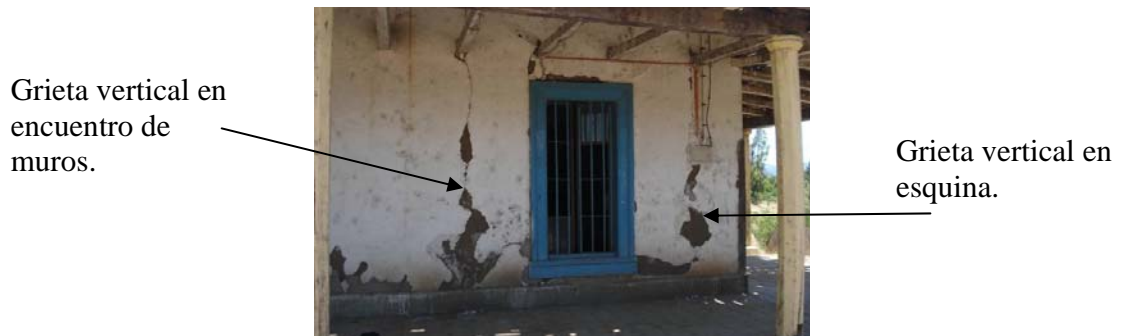
En la *Fotografía 1* se observa cómo se produjo una concentración de esfuerzos de tracción en la esquina de la construcción. Esto provocó una grieta vertical que se propagó por toda la altura del muro, posiblemente debido a la falta de arriostamiento de la fundación. Además esta fotografía muestra la falla que se produce en las intersecciones de muros normales entre sí. El empuje que efectúa un muro que se apoya en otro perpendicular provoca en este último, una grieta vertical

Fotografía 1: Grieta vertical en encuentro de muros y grieta vertical en esquina.

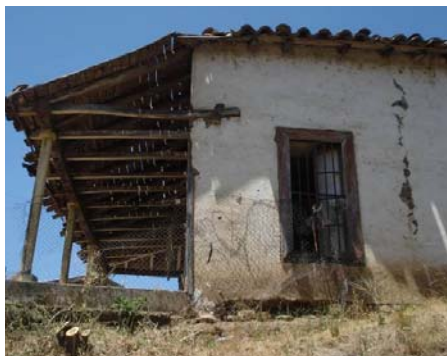
generada por un esfuerzo de tracción causado por la flexión del muro. Este mismo fenómeno se muestra en la *Fotografía 2*.

Fotografía 2. Grieta vertical en encuentro de muros.

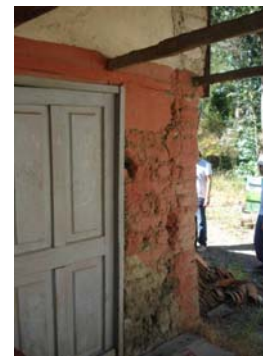
La *Fotografía 3* muestra una grieta vertical en la totalidad del muro producida por las acciones normales al plano, del muro perpendicular al que presenta la grieta.

Fotografía 3. Grieta vertical en esquina de muro.

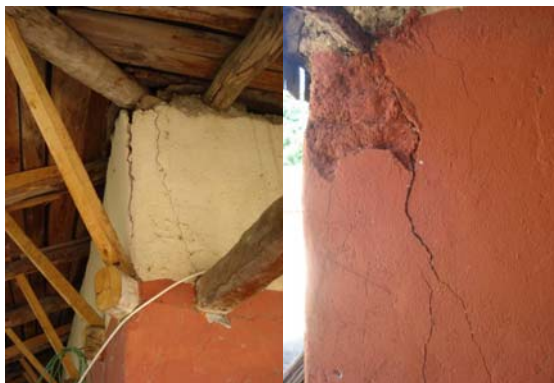
Por otro lado, la zona de encuentro entre el techo y los muros es una zona crítica. Se produce un daño local en el muro por falta de un adecuado elemento que sirva de conexión entre el techo y el muro que impida los efectos de la vibración independiente del techo. Este fenómeno se puede ver en la *Fotografía 7*. Si el daño en el muro produce su colapso, el techo pierde apoyo lo que provoca la caída del mismo ocasionando graves daños. Por esta razón, en estas zonas hay que tener especial cuidado al momento de proyectarlas o repararlas.

Fotografía 7. Unión techo con muros.

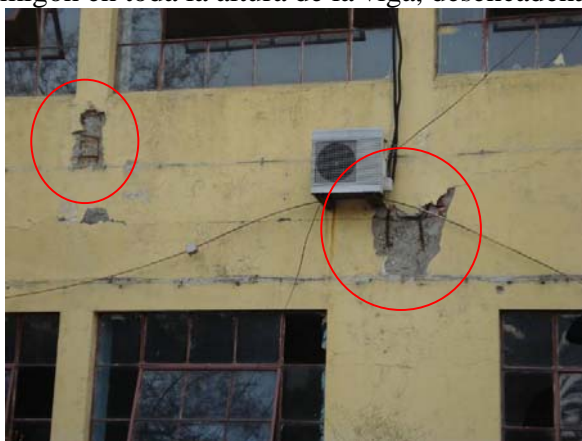
La *Fotografía 8* muestra dos fallas: una se visualiza arriba a la izquierda, muestra desprendimiento de revoque en parte de la columna, este estallido del recubrimiento puede deberse a la corrosión existente en esta zona adicionándole la influencia del sismo en esta región debilitada. Por otra parte, a la derecha de la fotografía, en la unión entre la viga y la columna se puede apreciar que la columna, no tiene estribos en toda la altura de la viga, y por lo tanto, falta de confinamiento del hormigón en toda la altura de la viga, desencadenándose la falla del nudo.

Fotografía 8. Conexión viga-columna.

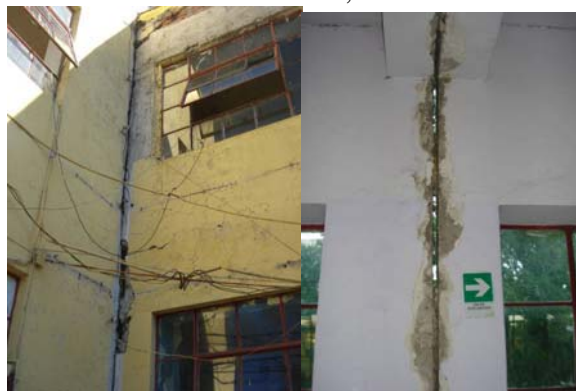
En la *Fotografía 10* se observa la zona donde se produce el contacto. En dicha región se observa desprendimiento de revoque en la zona de mayor concentración de tensiones. Si bien se aprecia la existencia de la junta sísmica, esta resultó insuficiente, es decir su holgura no fue la apropiada. En consecuencia, la junta sísmica deja de cumplir su función de absorber movimientos, permitiendo el desplazamiento independiente de los bloques que separa. En la *Fotografía 10* también se puede ver que las losas del piso intermedio de cada edificio, coinciden en altura.

Fotografía 10. Juntas sísmicas.

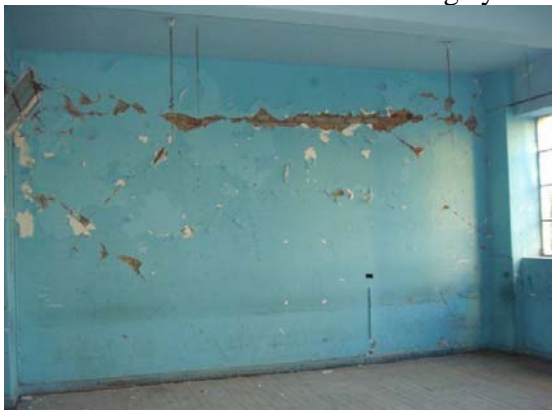
Las *Fotografías 11* y *12* muestran fisuras de orígenes diferentes. Por un lado, las grietas diagonales en cruz producidas por esfuerzos horizontales actuando en el plano del muro, es decir, fallas por corte. Y por otro lado, fisuras horizontales. La grieta horizontal que se observa en la

Fotografía 11 se debe a la insuficiente vinculación entre el pórtico de hormigón armado y la mampostería, por esta razón al deformarse el pórtico, la inercia del muro provoca la grieta horizontal, evidenciándose la insuficiente vinculación entre viga y muro.

Fotografía 11 Daños múltiples producidos por esfuerzos cortantes en el plano y falla en unión entre viga y muro.

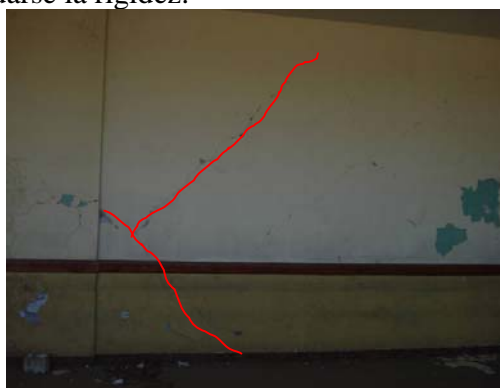
La *Fotografía 13* muestra alguno de los daños en el primer piso de la estructura. Los daños se han incrementado respecto a la PB, pero todavía se puede decir que son daños leves, en este momento comienza a degradarse la rigidez.

Fotografía 13. Muro de mampostería encadenada en primer piso.

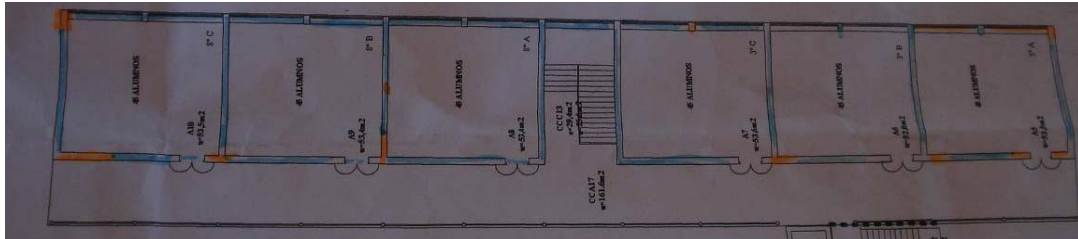
Como se mencionara anteriormente, al llegar al último nivel se notó un importante cambio en el comportamiento de la estructura. La *Fotografía 14* muestra el plano utilizado en el relevamiento, en el que se indican los muros dañados y su nivel de daño. Con color naranja se señalan los elementos estructurales que han sufrido daño tal que no pueden ser considerados como elementos portantes o son portantes con serias limitaciones. En color azul se señalan los elementos estructurales que han sufrido daño severo, su resistencia se ve disminuida en un porcentaje significativo.

Fotografía 14. Planta del segundo piso con indicación de daños.

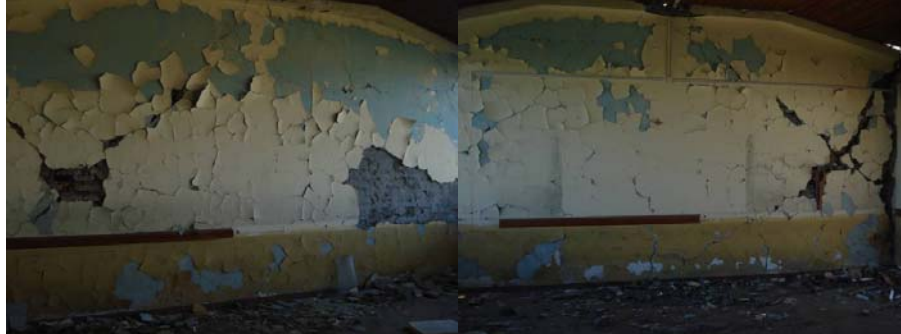
La *Fotografía 15* muestra los daños de los muros del último nivel, de izquierda a derecha del plano mostrado en la *Fotografía 14*. Se observa como los muros quedan divididos en bloques, superándose la resistencia máxima. La resistencia máxima se tiene cuando las grietas penetran en los extremos de las columnas de encadenado desintegrándose el hormigón y doblándose las barras longitudinales. Posterior a la resistencia máxima, la respuesta de la estructura se caracteriza por grandes deformaciones asociadas a degradaciones de rigidez y de resistencia. Eventualmente se alcanza una condición de inestabilidad ante la carga vertical que puede derivar en el colapso del último nivel de la estructura.

Fotografía 15. Daños en muros del último nivel.

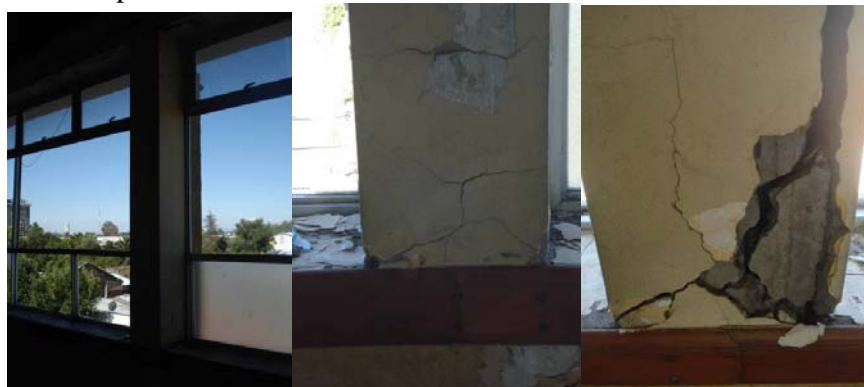
La *Fotografía 17* muestra los daños en las columnas del último nivel. Queda evidenciada la rotulación de las columnas, mecanismo de colapso que debe evitarse. Las rotulas se formaron en el borde de la mampostería de relleno, lo que demuestra la influencia de elementos no estructurales en el comportamiento de elementos estructurales.

Fotografía 17. Falla en columnas.
