Comportamiento de las estructuras de madera construidas en la Estancia Jesuítica de Santa Catalina en el siglo XVII

J. L. Gómez¹, M. del C. Fernández Saiz¹, L. Papalardo¹.

RESUMEN

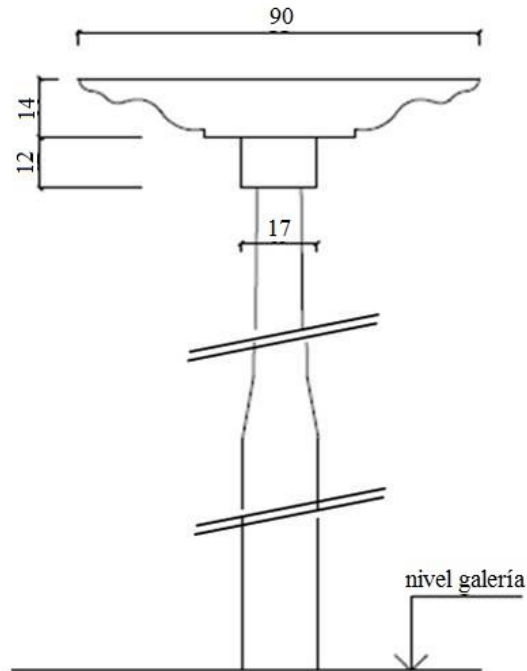
Figura 5. Detalle de columna

Con los datos de la geometría graficados en la Figura 5 y los datos del material, se realiza la verificación seccional para un esfuerzo normal de compresión de $N = 1374 \text{ kg}$, y una esbeltez de $\lambda = 66$, (7) - (9).

$$\frac{\sigma_{Nd}}{f_{cod}} + \frac{\sigma_{Md}}{f_{cod}} \leq 1 \quad \frac{8.13}{103.9} + \frac{3.54}{103.9} = 0.11 \ll 1 \text{ VERIFICA} \quad (10)$$

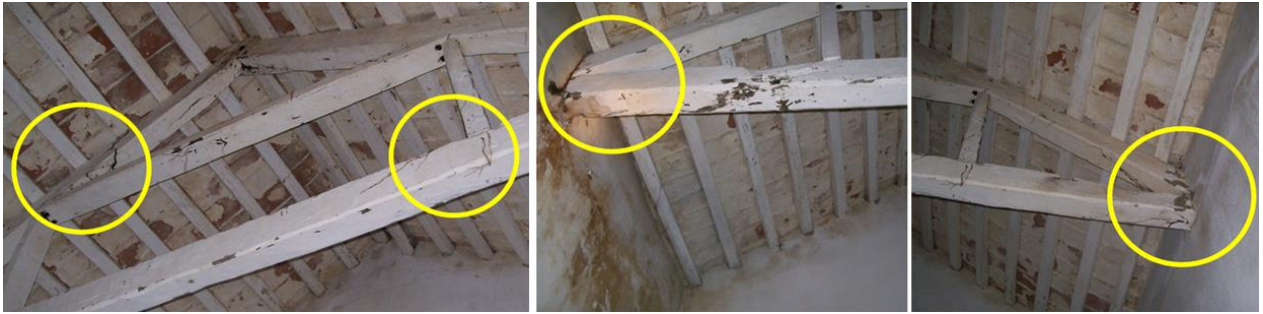
Durante las tareas de relevamiento desarrolladas, se observaron importantes manifestaciones patológicas, indicadas en la Figuras 9.

Figura 9. Cabriada. Manifestaciones patológicas relevadas en pares y tirante, y en apoyos

Las deformaciones detectadas en la obra superan en algunos casos las consideradas admisibles; eso se puede atribuir a una disminución de la sección neta de las barras por la formación de galerías producidas por insectos, detectadas en el estudio microscópico. La verificación de todos los elementos estructurales analizados en el presente trabajo se ha realizado considerando las secciones netas relevadas sin disminución por defectos en la madera, producidos a través de su vida útil. En la cabriada analizada se puede observar que las tensiones de compresión en nudillo, considerando la estabilidad al pandeo son superiores a las resistencias de cálculo. Se sugiere

entonces, como medida de seguridad, el agregado de una nueva barra que disminuya la longitud de pandeo del nudillo, pero conservando la pieza original.

Con respecto a las galerías de insectos, que debilitan la madera y facilitan su putrefacción, se propone en primer lugar realizar las reparaciones necesarias para restituir la sección original de las piezas de madera. Se aconsejan también acciones para impedir el aumento de contenido de humedad de la madera, y luego aplicar insecticidas líquidos en los muros en lugares donde estén en contacto con las vigas, y luego realizar el tratamiento de la madera original utilizando un insecticida fungicida específico.

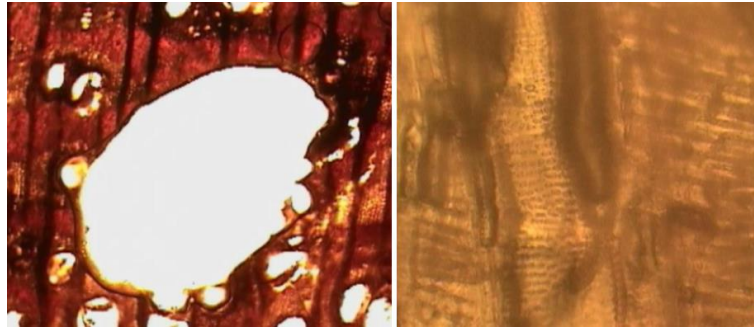
Del mismo modo que en los casos anteriores, se realizó el estudio macro y microscópico de una muestra para la identificación de la madera, correspondiendo a la especie: *Prosopis* sp. (ALGARROBO) con presencia de galería de insectos, ver la Figura 10.

Figura 10. Muestra. Secciones transversal y tangencial. Estado de la madera de la estructura

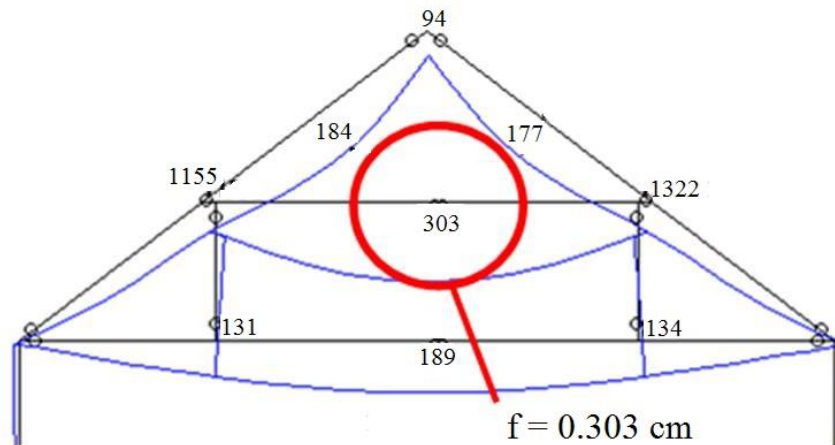
La flecha máxima de cálculo obtenida de Strap (Figura 13): $\alpha = 0.303 \text{ cm}$ es $<$ que $1/250 = 0.96 \text{ cm}$. Dada la irregularidad del tensor, la medición del descenso realizada en obra arrojó un valor aproximado de 1 cm . Surge entonces que la flecha máxima de cálculo $\alpha : 0.303 \text{ cm} <$ flecha máxima relevada $f = 1 \text{ cm}$.

Figura 13. Descensos Máximos
