EVALUACIÓN DE UN PUENTE SOMETIDO A LA ACCIÓN DEL FUEGO

RESUMEN

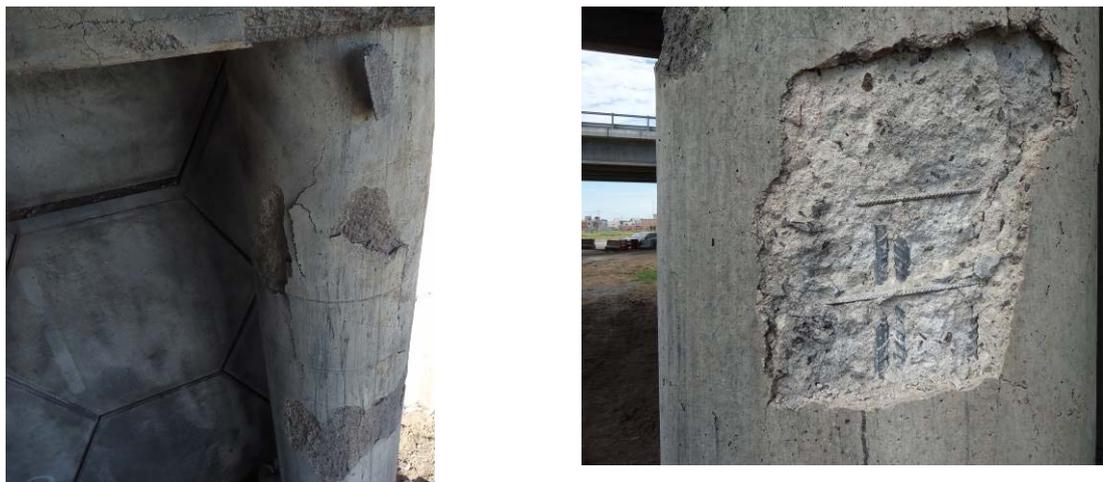
El Estribo Oeste del Puente N° 2 es el que presenta una mayor cantidad de daños producto de la exposición directa al fuego, debido a su proximidad al foco del incendio. La columna más cercana al foco presenta un deterioro prácticamente total del recubrimiento, con sectores del recubrimiento flojos y/o muy fisurados, zonas donde se ha desprendido el recubrimiento y en algunos sectores se observa la armadura de estribos y barras longitudinales expuestas, tal como se muestra en la Figura 2. El resto de las columnas del ese estribo presenta daños en el recubrimiento, evidenciando partes flojas en la mitad inferior de su longitud.

Figura 2. Columna C1 del Estribo Oeste del Puente N° 2

c) Reparación del recubrimiento de las columnas del estribo Oeste del Puente N° 2

A partir de los resultados del estudio realizado, se propuso reemplazar la totalidad del hormigón de recubrimiento de las columnas del estribo Oeste del Puente N° 2, debido al debilitamiento y desprendimiento superficial generado por el efecto del fuego. El nuevo recubrimiento tendrá un espesor de 10 cm y contendrá una armadura longitudinal de $18 \phi 12$ y un espiral $\phi 8$ c/10 con el objetivo de controlar la fisuración. La Figura 5 muestra una vista lateral y una sección de la columna reparada.

4.3. Reparación de las columnas del Estribo Oeste

- 1) Remover todo el material suelto del recubrimiento hasta dejar las armaduras a la vista, incluso el material que se encuentra por detrás de las armaduras y que ha sido afectado por el fuego, procediendo a la limpieza de la superficie mediante cepillos de acero y chorro de aire.
- 2) Colocar la armadura para control de fisuración del recubrimiento.
- 3) Aplicar el puente adherencia en toda la superficie del hormigón del núcleo de la columna, con una resina epoxi tipo Sikadur 32 gel o similar.

- 4) Preparar el encofrado que deberá estar convenientemente apuntalado y arriostrado en forma de resistir el colado del hormigón equivalente al llenado con hormigón de la columna completa. Este encofrado deberá estar diseñado de forma de poder presentarlo, y luego poder abrirlo en dos mitades para poder aplicar el puente de adherencia al hormigón, y volver a cerrar en una operación rápida y segura.
- 5) Colar el hormigón de Sikagrout 212 con 30 % de piedra tamaño máximo 10 mm. El asentamiento del hormigón deberá ser de 12.

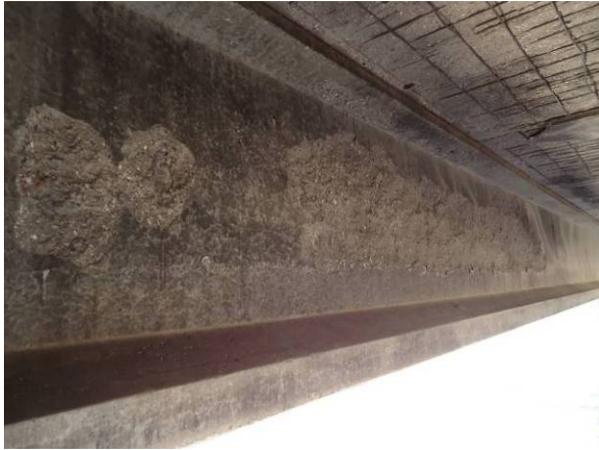
Las zonas afectadas de las vigas pretensadas del tablero del Puente N° 2 presentan cierta correspondencia con la traza de la cuneta por donde se derramó el combustible y se propagó el fuego. En la viga V1 se han detectado daños en el recubrimiento del alma, tanto en la cara norte como en la cara sur (Figura 3).. Adicionalmente, se pudo constatar el reventón del recubrimiento del ala inferior de la viga, en ambos lados, en la zona cercana al apoyo del Estribo Oeste, que se observa en la Figura 4.

Figura 4. Viga V1 – Cara Sur

4.1 Reparación de las almas de las vigas V1 y V2

En función de los daños reportados en sectores localizados de las almas de las vigas V1 y V2 del Puente N° 2, se propone aplicar un refuerzo de corte en las zonas dañadas mediante chapas metálicas rigidizadas, diseñado sobre la base de no considerar la colaboración del hormigón en la resistencia al corte de la viga en dichas zonas. Según los resultados de los cálculos realizados se determinó la colocación de una chapa a ambos lados del alma de un espesor de 6.35 mm de rigidizadas con planchuelas transversales y longitudinales de 12.7 mm de espesor. Los rigidizadores tienen la función de evitar el abollamiento local de las chapas,

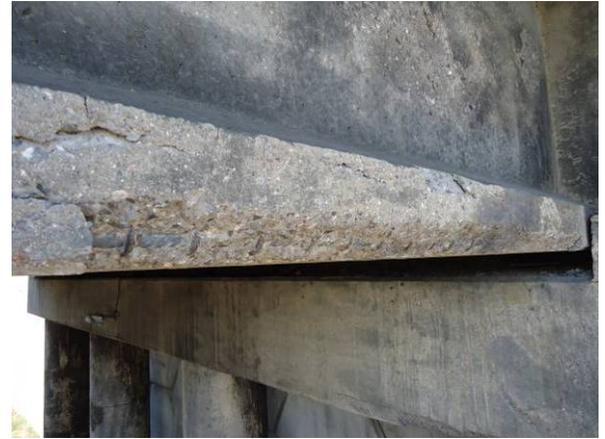
Figura 5. Viga V1 – Cara Norte

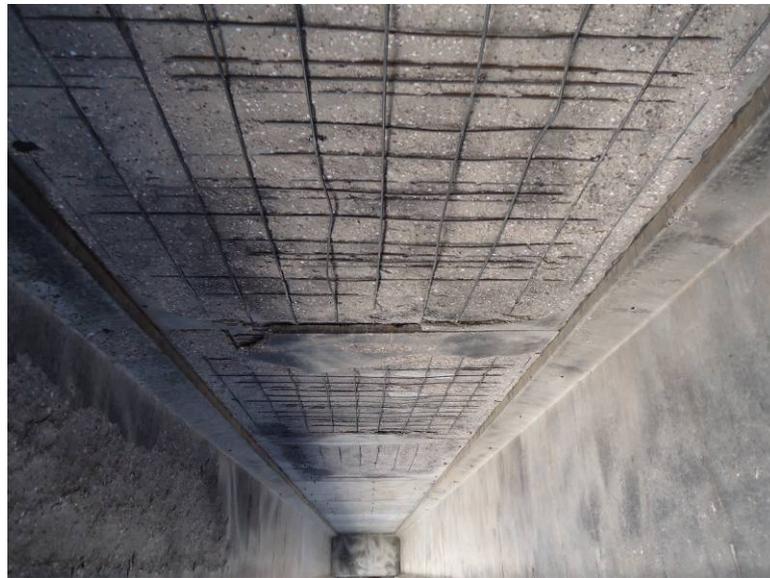
Los resultados de la inspección de la losa del tablero del Puente N° 2 muestra un patrón de daños que coincide con la traza del recorrido de la deflagración por la cuneta de la rotonda. En la Figura 6 se visualizan las prelosas que presentan los mayores daños, con pérdida de recubrimiento y armadura inferior expuesta. No se detectan daños a simple vista en la cara superior de la losa del tablero.

Figura 6. Prelosas afectadas del tablero del Puente N° 2

3.2 Reparación de la cara inferior de las losas

En función de los estudios realizados, se propuso reparar un total de siete (7) prelosas indicadas en la Figura 2 mediante un sombreado. Para el cálculo del refuerzo de las losas, no se considera la colaboración de la armadura inferior existente y se calcula la armadura necesaria suponiendo un esquema estático de losa simplemente apoyada, resultando una armadura inferior principal de 1 ϕ 12 c/15 y una armadura de repartición 1 ϕ 10 c/15 según se representa en la Figura 4. Esta armadura se vinculará a la estructura existente mediante pelos fijados con resina epoxi a la cabeza superior de la viga principal. Luego se recrecerá la sección de la losa hasta el borde inferior de la cabeza superior de la viga para logra un recubrimiento adecuado de la armadura de refuerzo. El colocado del hormigón con cemento especial se realizará desde orificios realizados expofeso en la cara superior de la losa del tablero.

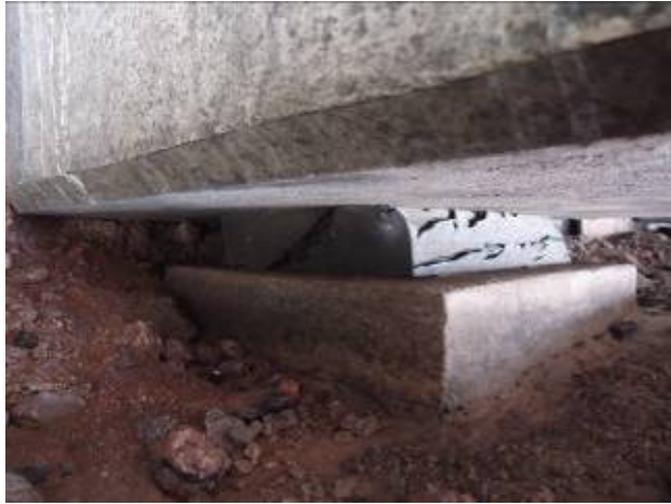
Los apoyos de neopreno del tablero de los Puentes N° 2 y N° 4 presentan daños de consideración, producto principalmente de la dilatación del tablero por cambio térmico que ha excedido la distorsión admisible del apoyo, presentando la mayor parte de los apoyos roturas por corte a 45° y desgarramiento de sus capas (Figura 7).

Figura 7. Daños en apoyos de neopreno

e) Reemplazo de los apoyos de neopreno

Durante la inspección visual de los puentes afectados se determinó que todos los apoyos de ambos puentes presentan daños de consideración, producto principalmente de la dilatación del tablero por cambio térmico que ha excedido la distorsión admisible del apoyo, presentando la mayor parte de los apoyos roturas por corte a 45° y desgarramiento de sus capas. Por este motivo, se propuso reemplazar todos los apoyos de neopreno armado de los Puentes N° 2 y N° 4 por apoyos de iguales características a los originales (Ver Figura 8.a). Tal como se describe en la sección 4.5, el procedimiento para reemplazar estos apoyos implica el levantamiento del tablero del puente, lo que podría causar la rotura de las juntas de dilatación, por lo que también se previó en la rehabilitación el reemplazo de las juntas de dilatación por otras de iguales características que el proyecto original (Ver Figura 8.b).

4.5. Reemplazo de los apoyos y juntas de dilatación

De acuerdo a la inspección visual de los apoyos de neopreno, se concluye que deberán reemplazarse todos los apoyos de los Puentes 2 y 4. Para ello deberá seguirse el siguiente procedimiento:

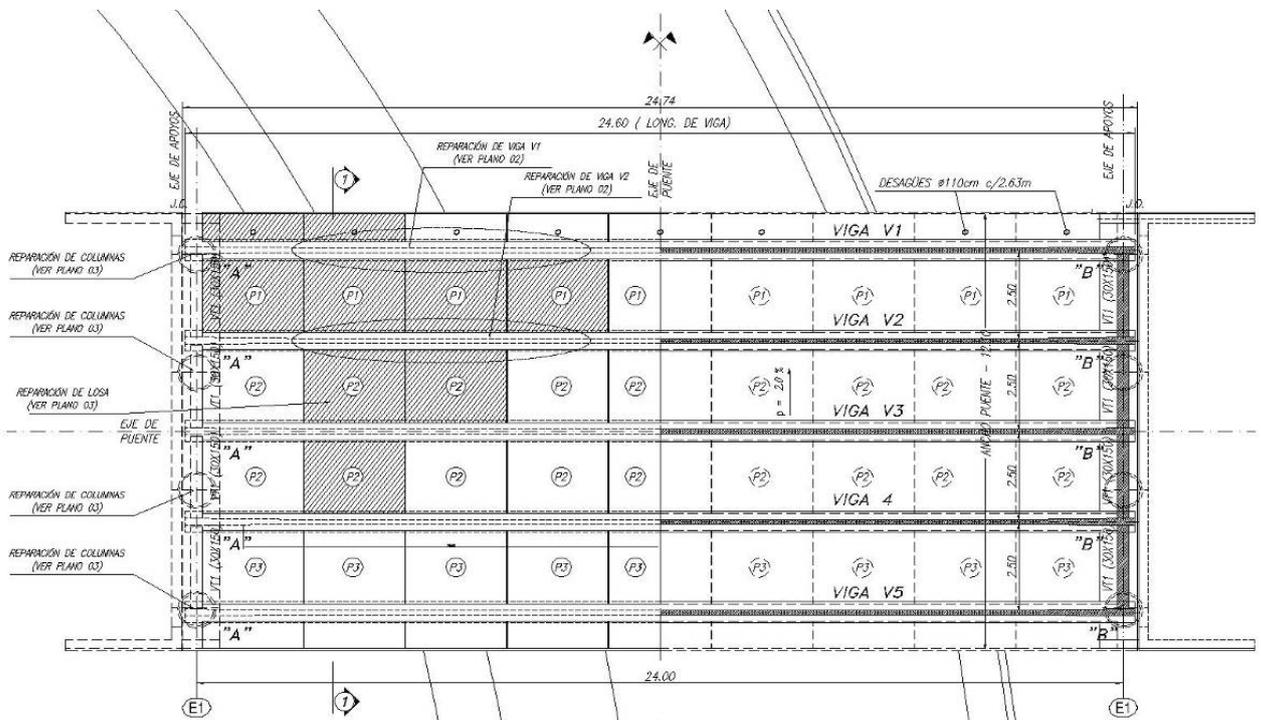
Los elementos con daños locales se deberán reparar para restituir su función original, recomponiendo su configuración original prevista en el Proyecto. A continuación se enumeran los elementos con daño que deberán repararse (Ver Figura 2).

Figura 7. Componentes estructurales a reparar en el Puente N° 2
