ANÁLISIS DE UN EDIFICIO RESIDENCIAL EN ALTURA DAÑADOS POR ASENTAMIENTOS DIFERENCIALES

El presente artículo tiene por objetivo presentar el reconocimiento de la estructura y identificar las principales patologías que presenta la estructura del módulo T6 del Barrio SEP de la Ciudad de Córdoba. El edificio consta fundamentalmente de planta baja y tres pisos destinados a viviendas.

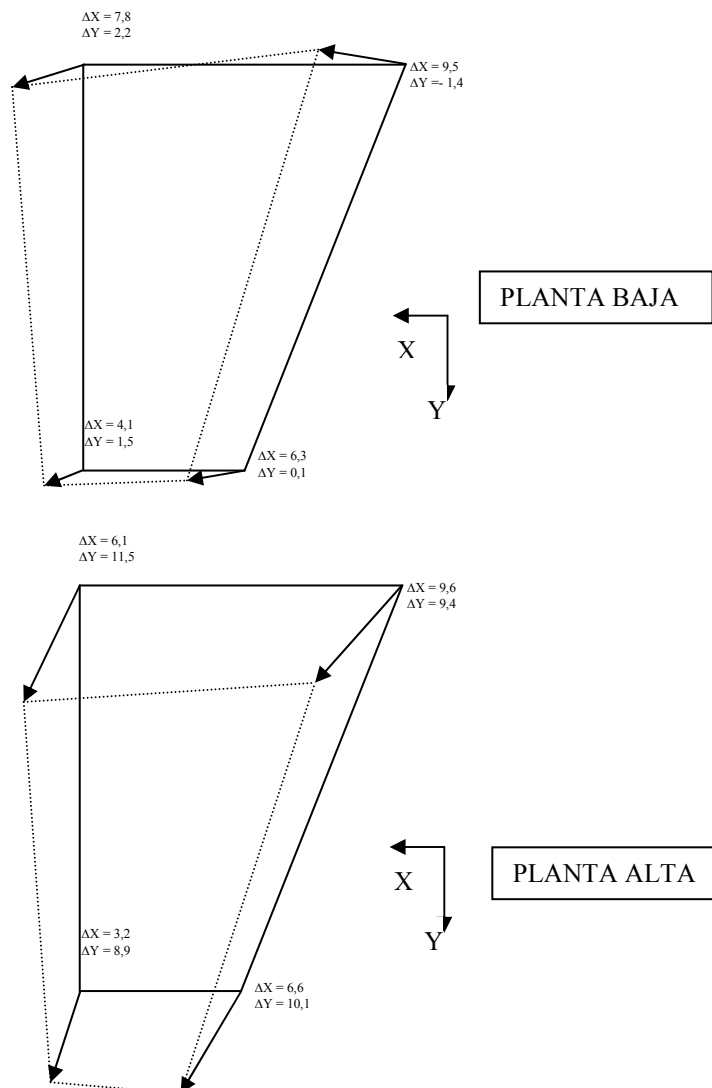
Se realizó un relevamiento planialtimétrico para determinar las deformaciones experimentadas por el edificio. Este relevamiento muestra que el edificio ha sufrido una inclinación en toda su altura hacia el noreste del orden de los 10 cm (Ver Figura 1). Además se puede observar en el primer nivel un desplazamiento hacia el sureste del orden de los 7 cm.

Figura 1. Nivelación de edificio

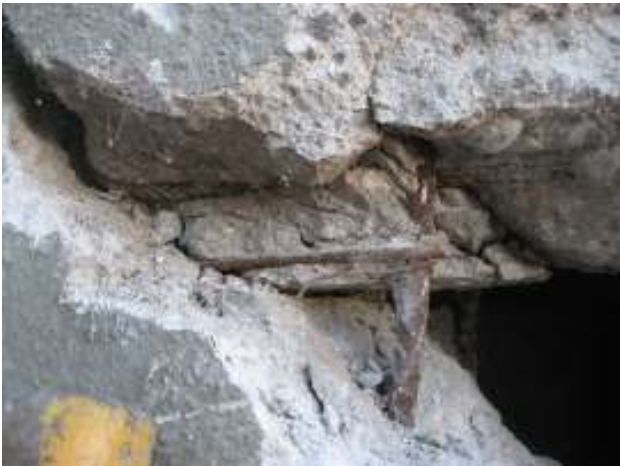
Se observó la rotulación de los extremos de las columnas de PB coherentes con las deformaciones de flexión que presentan (Figura 2a). También se observaron fisuras en la viga sobre planta baja en la fachada noroeste coincidentes con las vigas que sostienen a la escalera (Figura 2b).

Figura 2. a. Rotulación de la columna. b. Fisura en viga fachada noroeste

Esta fuerza horizontal a nivel de la primera losa produjo la rotura de todas las columnas de la planta baja, las que se encuentran rotuladas en su extremo superior y también en las proximidades de las riostras. En esta situación, la estabilidad del edificio se encuentra seriamente comprometida. Muy probablemente la mampostería de cerramiento ha sido el que evitó el colapso del edificio.

De los análisis realizados surge la necesidad de reforzar todas las columnas de planta baja en toda su altura, como así también las vigas sobre planta baja y primer piso en las zonas donde apoyan las vigas de la escalera.

Luego, las columnas dañadas se reforzarán mediante nuevas columnas adyacentes de 0,20 m x 0,40 m, las que se vincularán a las columnas existentes mediante conectores de corte anclados con resina epoxi y conectadas a las vigas mediante 6 barras ancladas con resina epoxi. Para el refuerzo de las columnas se procederá de la siguiente manera:

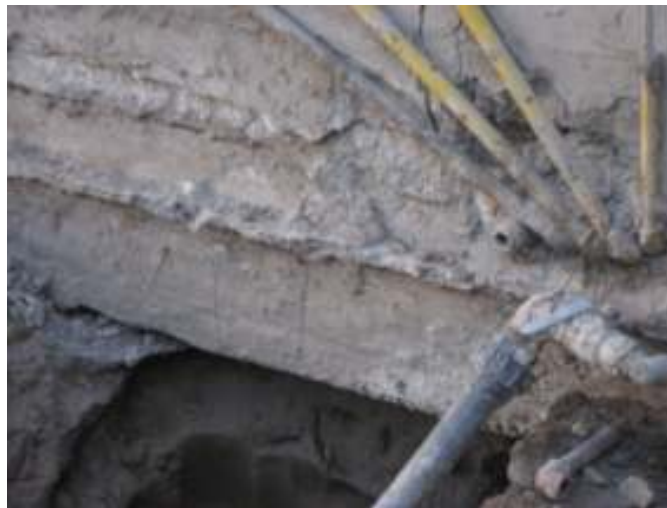
La viga riostra de la fachada noreste presenta una fisura vertical (Figura 3).

Figura 3. Fisura en la viga de fundación

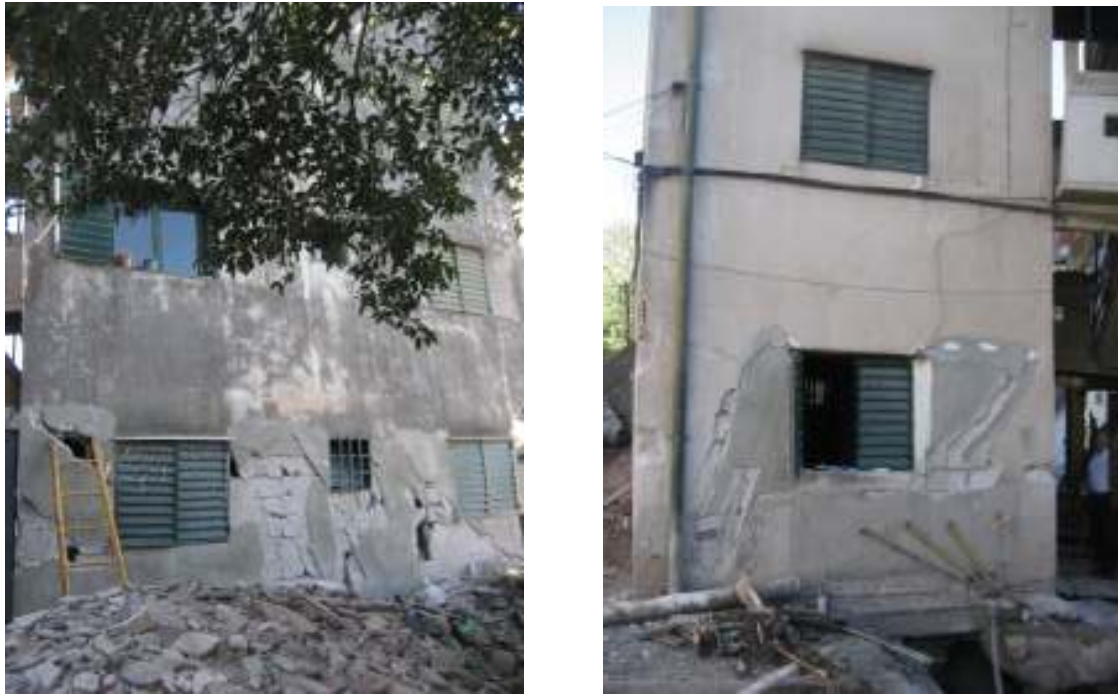
En Planta Baja, la mampostería de las fachadas suroeste y noreste presentan daños totales (Figura 4a y 4b).

Figura 4. a.Fachada suroeste. b.Fachada Noreste

En esta sección se trata la reparación de los muros de mampostería de las fachadas sureste y noroeste en Planta Baja. Debido a la magnitud de los daños que presentan estos paños de mampostería, se deberá reconstituir con mampostería nueva estos sectores. En este caso, se deberán aplicar las reglas del buen arte para construcción de muros de mampostería, conectando la mampostería a la armadura dejada de ex profeso en las columnas adyacentes a los paños a reemplazar.

En esta sección se presenta la metodología de reparación para los paños de mampostería con daños moderados correspondientes a la planta baja de las fachadas noroeste y noreste. La propuesta de reparación en este caso consiste en:

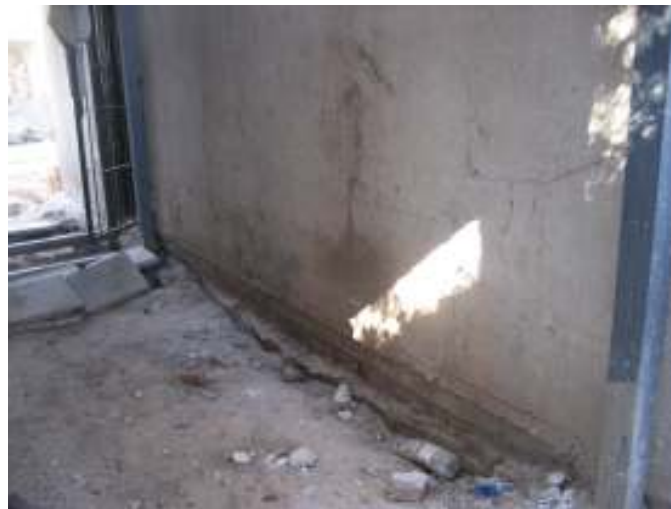
Las otras dos fachadas presentan algunas fisuras de menor importancia (Figura 5).

Figura 5. Fisuras en fachada Noroeste

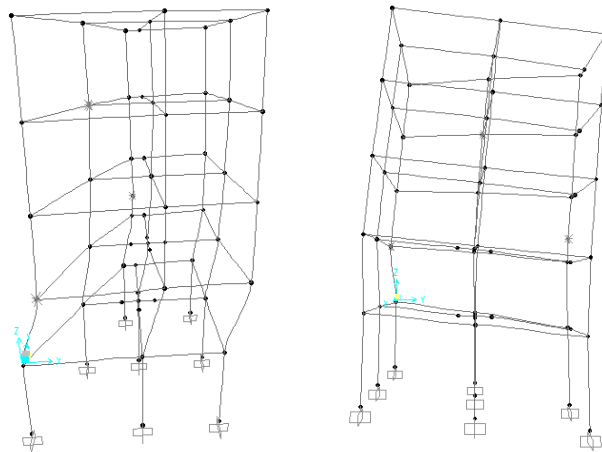
De acuerdo al relevamiento planialtimétrico, el edificio ha sufrido un importante asentamiento del lado sureste. Esto se ha considerado en el modelo mediante un desplazamiento de los apoyos de los pilotes. Adicionalmente, el edificio ha recibido un empuje lateral del edificio adyacente a través de las vigas que sostienen la escalera, por lo cual se han aplicado desplazamientos laterales en los puntos de vinculación. De esta manera se ha logrado reproducir la deformada actual del edificio (Figura 7).

Figura 7. Deformada actual del edificio

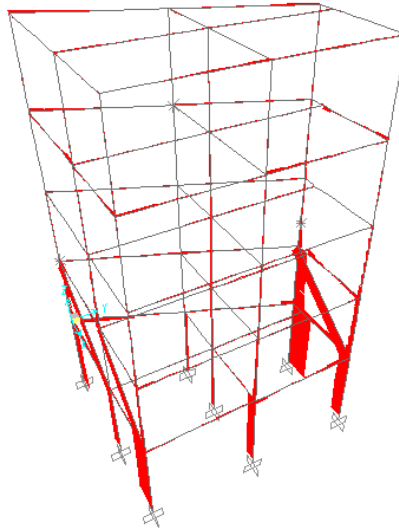
Estas deformaciones impuestas, generan solicitaciones sobre la estructura, en parte por las deformaciones diferenciales y también por los efectos de segundo orden. Estas solicitaciones deben sumarse a las producidas por las cargas gravitatorias (Figura 8).

Figura 8. Solicitantes en la situación actual

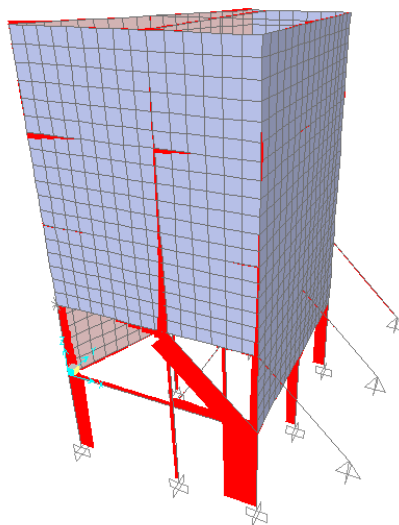
Los puntales dispuestos para estabilización lateral temporaria se verifican ante la hipótesis de colapso de uno de los muros más dañados. Ante esta eventual situación, los puntales laterales deben tomar una carga de 8,3 t (Figura 9).

Figura 9. Esfuerzos axiales para hipótesis de colapso de muro
