Practica Supervisada

Reconstrucción de ingreso
Los Quimbaletes

Tutor: Ing. Dapas Oscar

En el presente informe se detalla los trabajos realizados en el marco de la ejecución de la reconstrucción del paquete estructural en una estación de servicio y en sus ingresos.

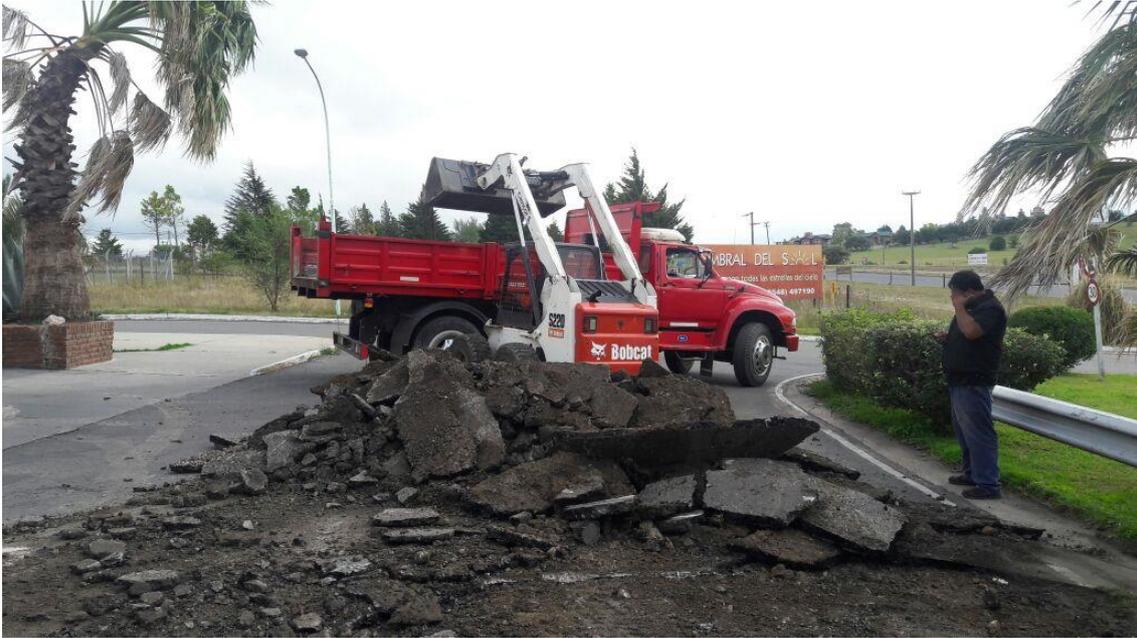
El espesor de la capa de asfalto existente era de 4 cm, por lo que se tomó la decisión de demolerlo y retirarlo del lugar con un Bobcat 175 y camiones de 7 m³ como se puede ver en las imágenes 1.

Imagen N° 1: Demolición y extracción de pavimento flexible

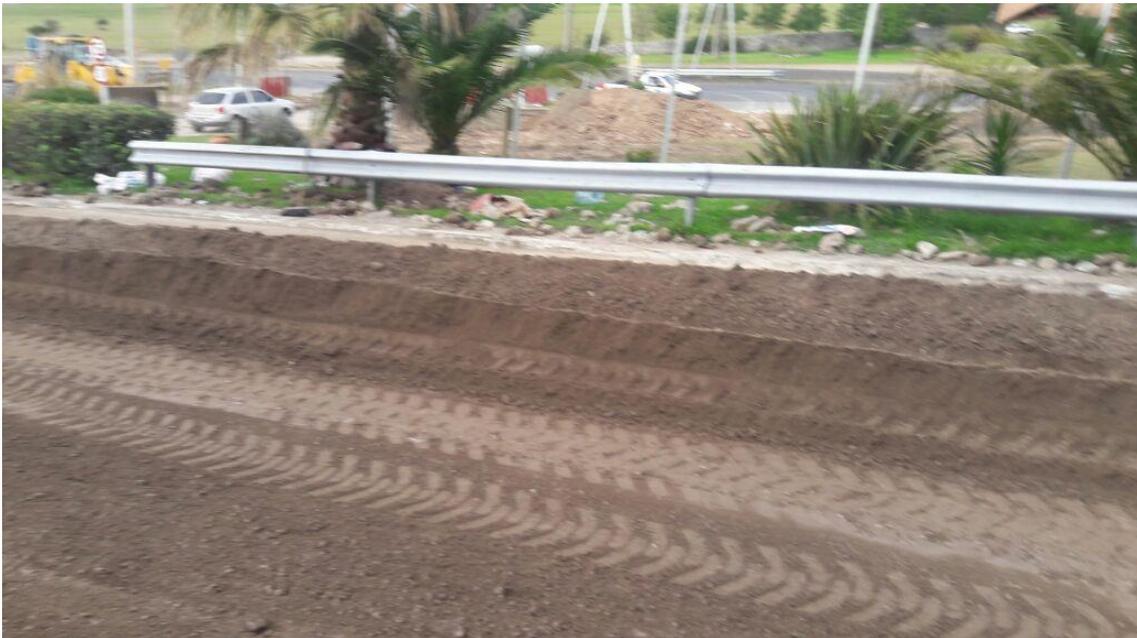
Una vez completa la extracción de la carpeta asfáltica se colocaron las cantidades calculadas de cal para estabilizar la capa granular. El mezclado se llevó a cabo con los escarificadores de la motoniveladora. Una vez que se distribuyó la cal de manera uniforme, se niveló el terreno con la pendiente de proyecto y se compactó a la densidad de proyecto (98 % del Proctor).

Imagen N°2: Mezclado de capa granular con motoniveladora

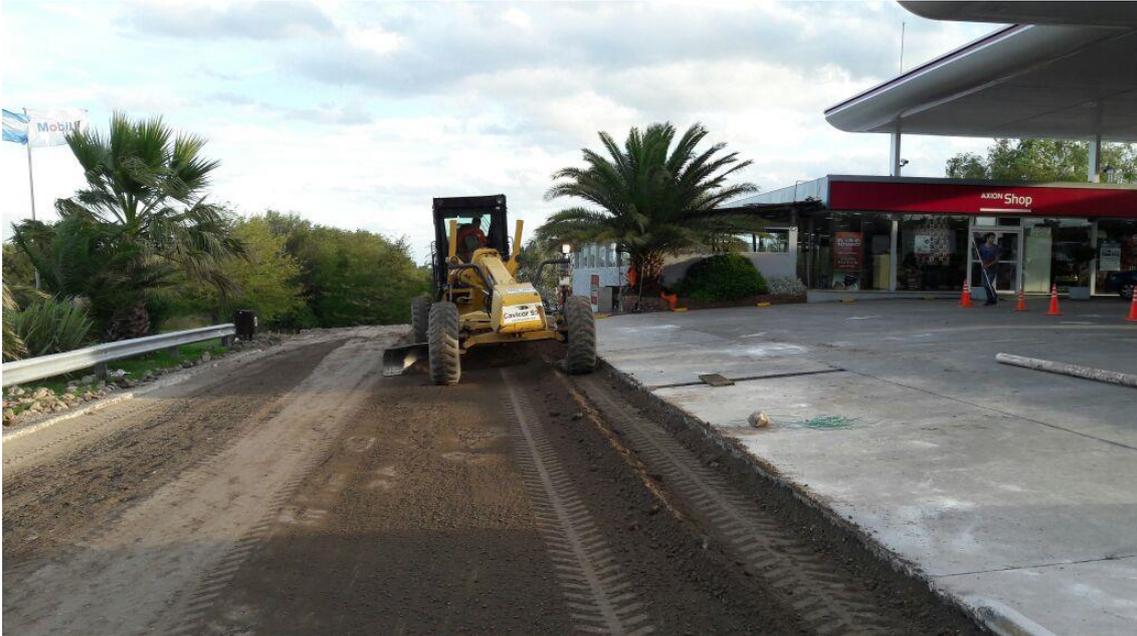
Imagen N° 3: Nivelación de la base granular

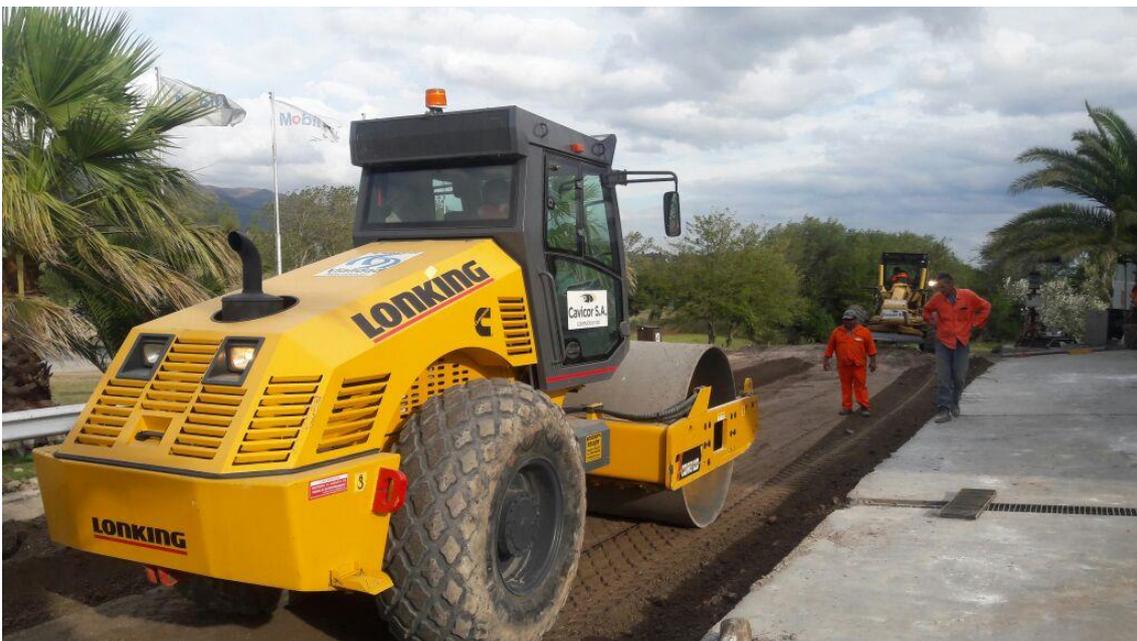
Imagen N°4: Compactación de base granular

Como se puede ver en la imagen número 4, el clima estaba inestable, es por este motivo que se trabajó hasta tarde con el fin de colocar el riego de imprimación y de esa manera no correr riesgos de perder el trabajo en caso de lluvia. En la imagen N° 5 se puede apreciar cómo se colocó el riego de imprimación.

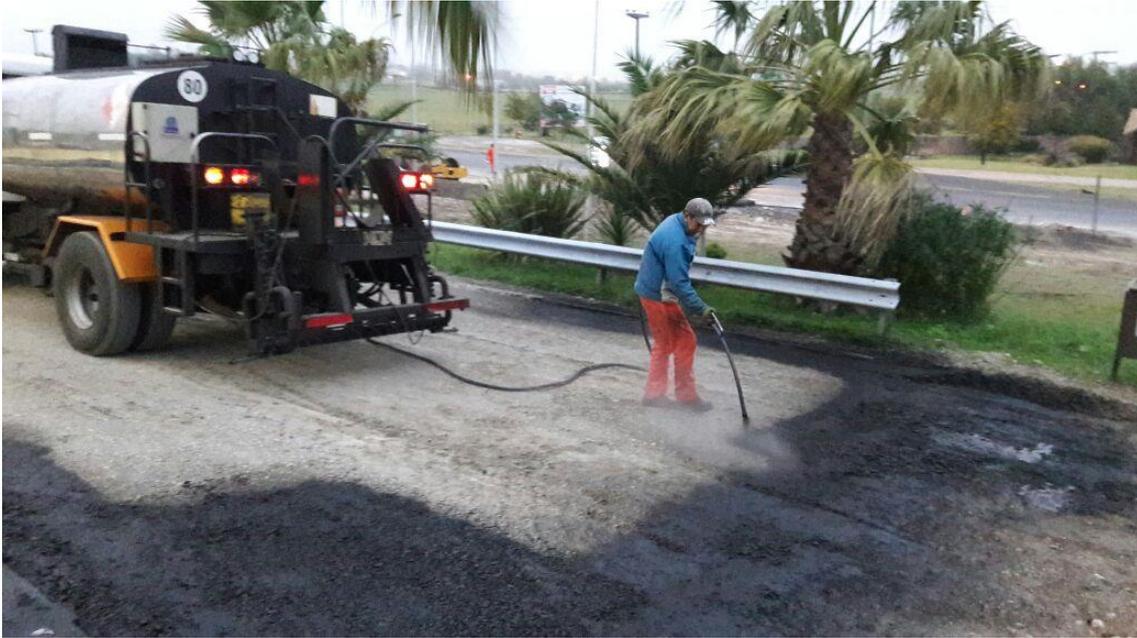
Imagen N°4: Colocación de riego de imprimación con lanza

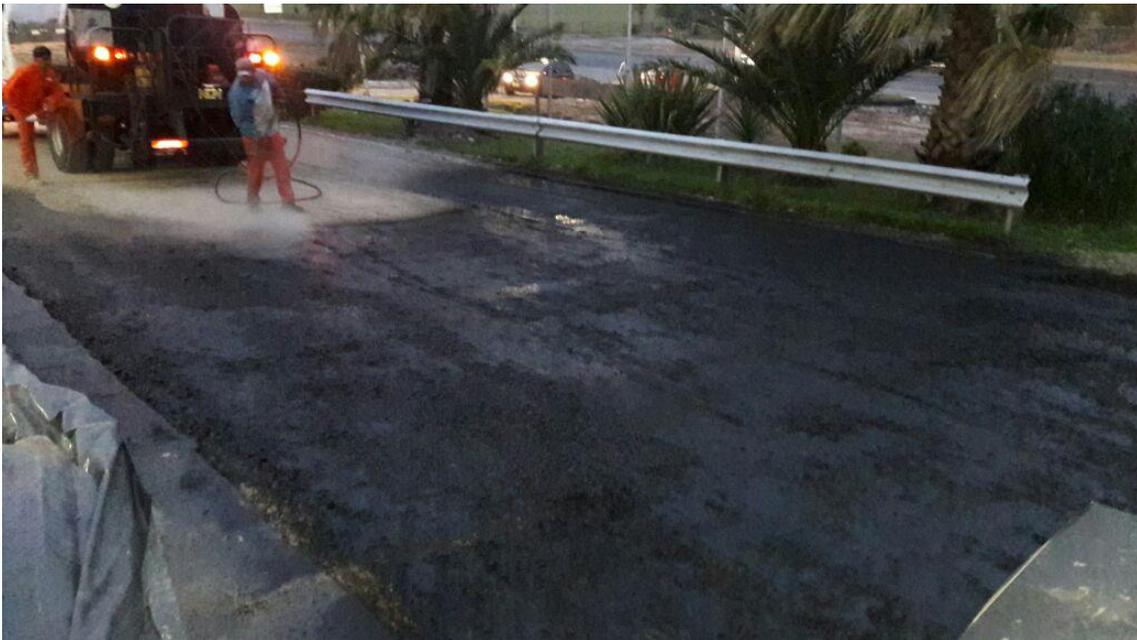
Imagen N°5: Colocación de riego de imprimación con lanza (2)

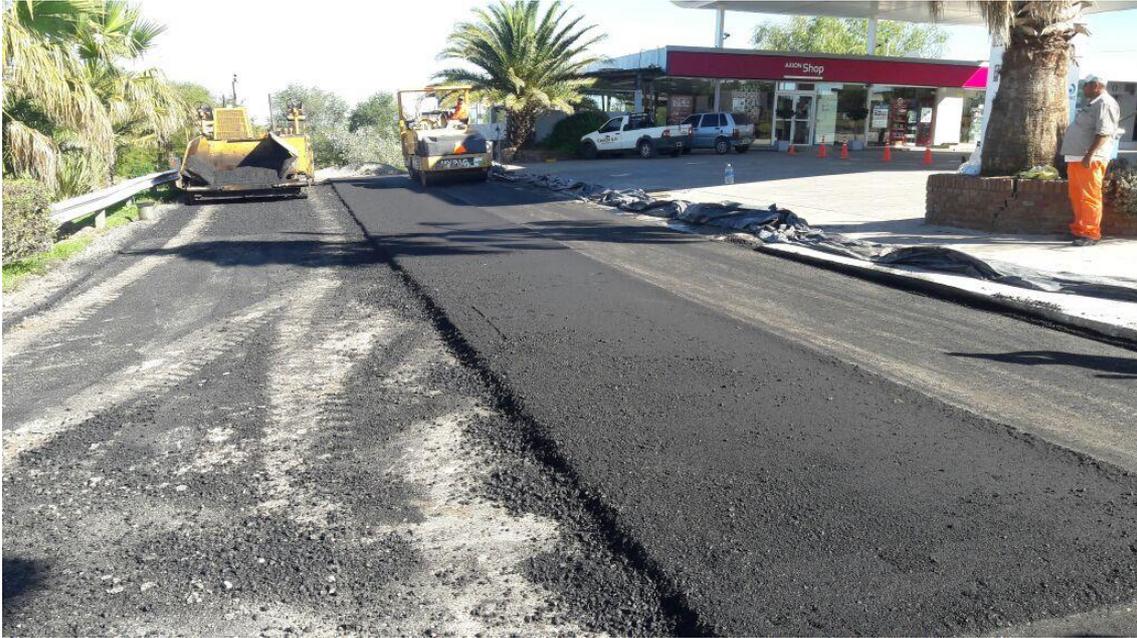
Imagen N°6: Colocación de carpeta de rodamiento.

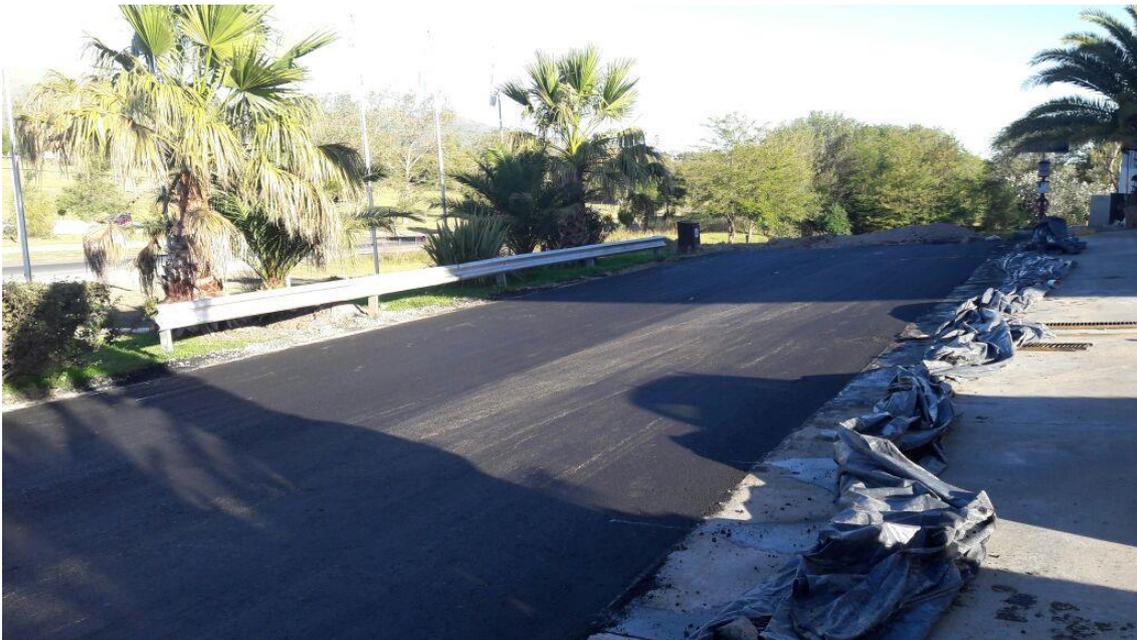
Imagen N°7: Polígono A finalizado

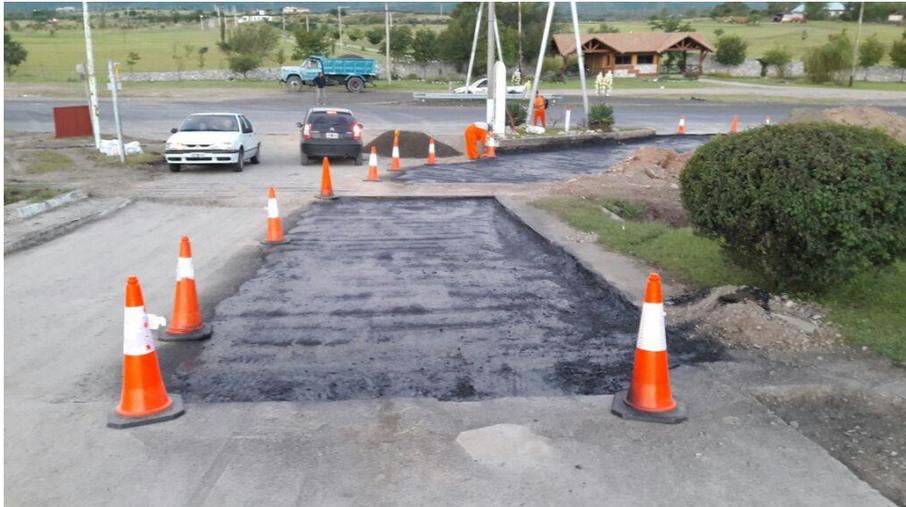
Imagen N°8: Riego de Imprimación en el polígono B y señalización diurna

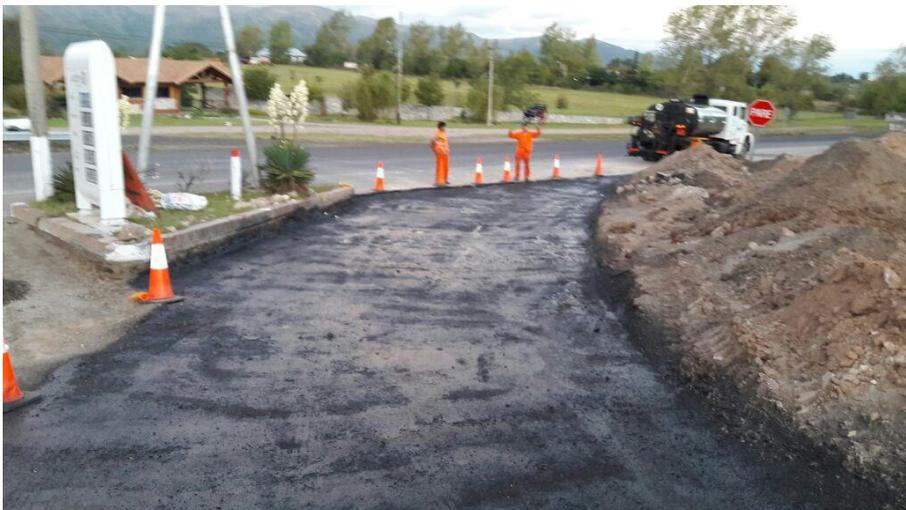
Imagen N°9: Riego de Imprimación en el polígono B (2)

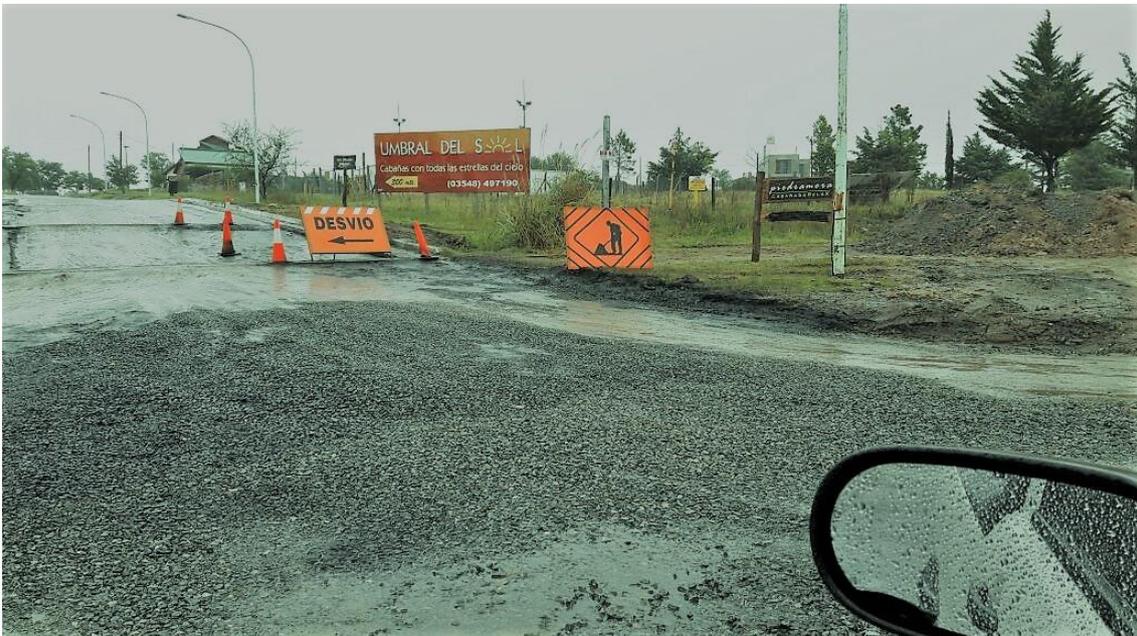
Imagen N°10: Señalización de polígono C

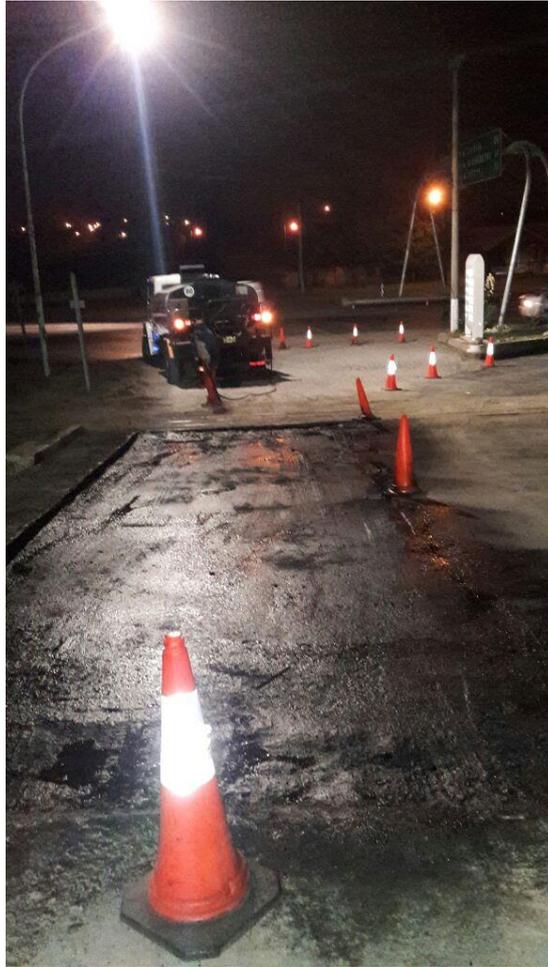
El clima estaba inestable, es por este motivo que se trabajó hasta tarde con el fin de colocar el riego de imprimación y de esa manera no correr riesgos de perder el trabajo en caso de lluvia.

Imagen N°11: Aplicación de riego de imprimación en polígono C

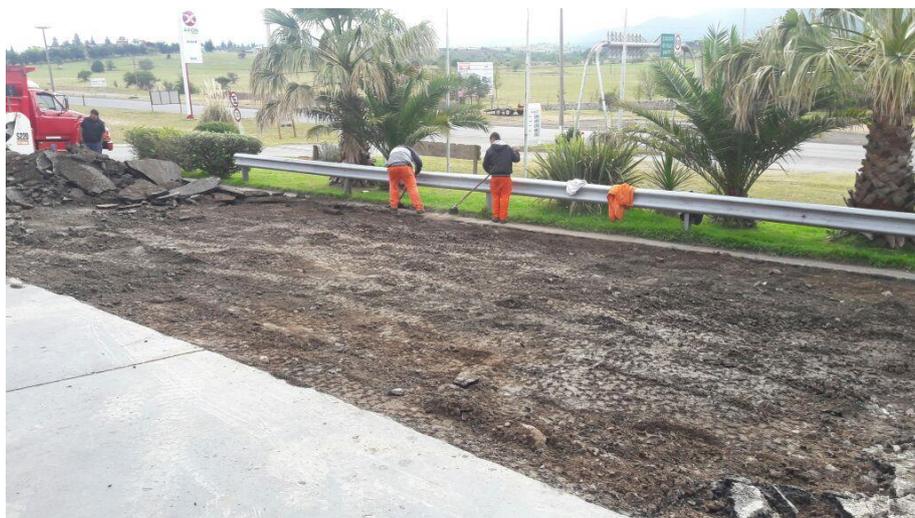
Sin embargo, como se puede ver en la imagen N° 12, la limpieza de la obra es una tarea constante que se debe tener presente con los propósitos ya nombrados anteriormente.

Imagen N°12: Limpieza en todas las etapas de la obra.
