PRÁCTICA PROFESIONAL SUPERVISADA

“ TRABAJOS PREVIOS AL INICIO DE LA OBRA - IPEM N° 92 ”

CONSTRUCCIÓN DEL COLEGIO IPEM N° 92: LICITACIÓN, TRABAJOS PREVIOS AL INICIO DE LA OBRA E INSPECCIÓN DE LA FUNDACIÓN.

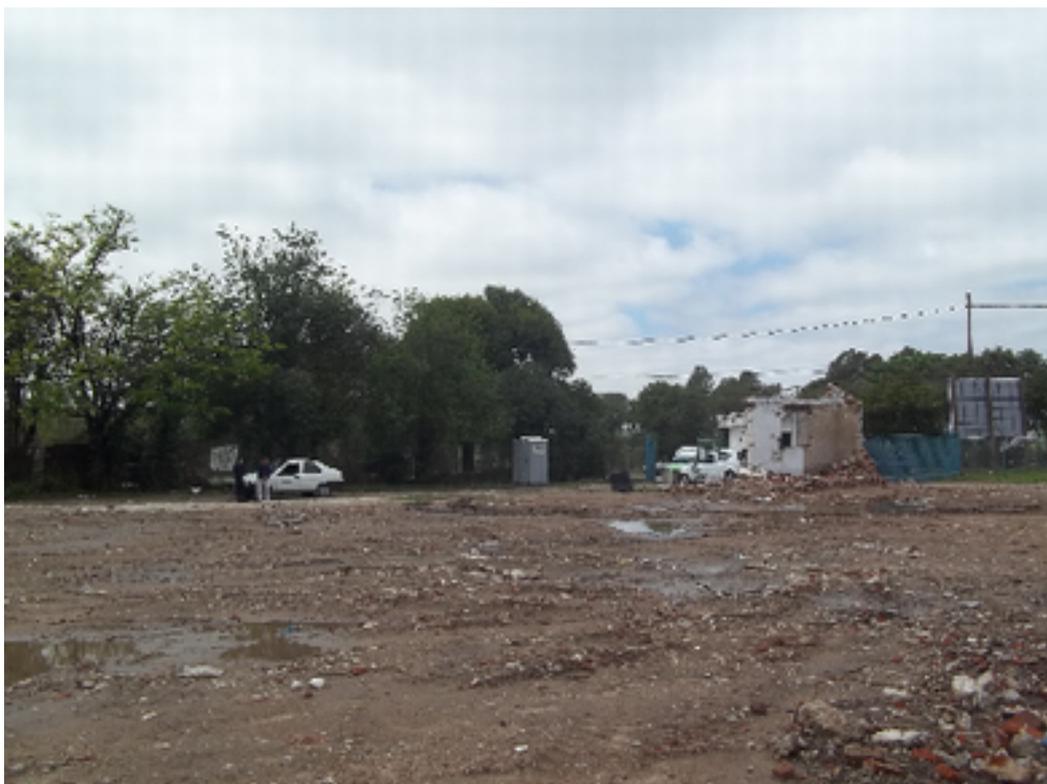
Se realizó el relevamiento del terreno que se encuentra delimitado por alambre tejido. De la medición realizada se concluyó que existe una posesión de la ex fábrica sobre los terrenos colindante hacia el este. Los vecinos del lugar exponen que prestaban parte de su terreno para el ingreso de camiones a la fábrica.

Figura 4.7: Vista hacia el sur del terreno en el momento del relevamiento.

Para la construcción del colegio solo se utilizaron las dimensiones del lote correspondientes a la plancheta catastral. Se colocaron estacas de madera en los vértices correspondientes.

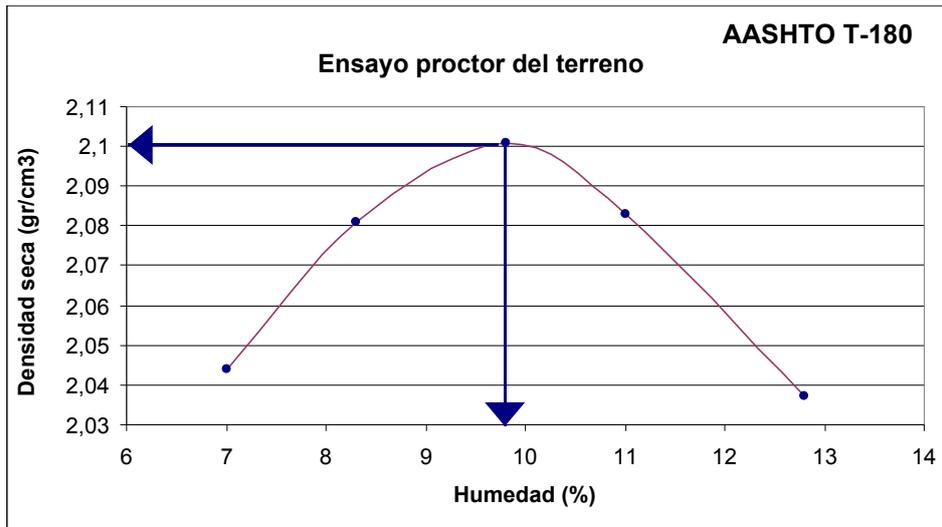
Figura 4.13: Resultados del ensayo de Proctor realizado con material del terreno.

De las probetas ensayadas se obtuvo como resultado: Para el material del terreno una humedad óptima de 9,8%, para una densidad máxima seca de 2,1 gr/cm³. Para el material de préstamo se obtuvo una humedad óptima de 8,2%

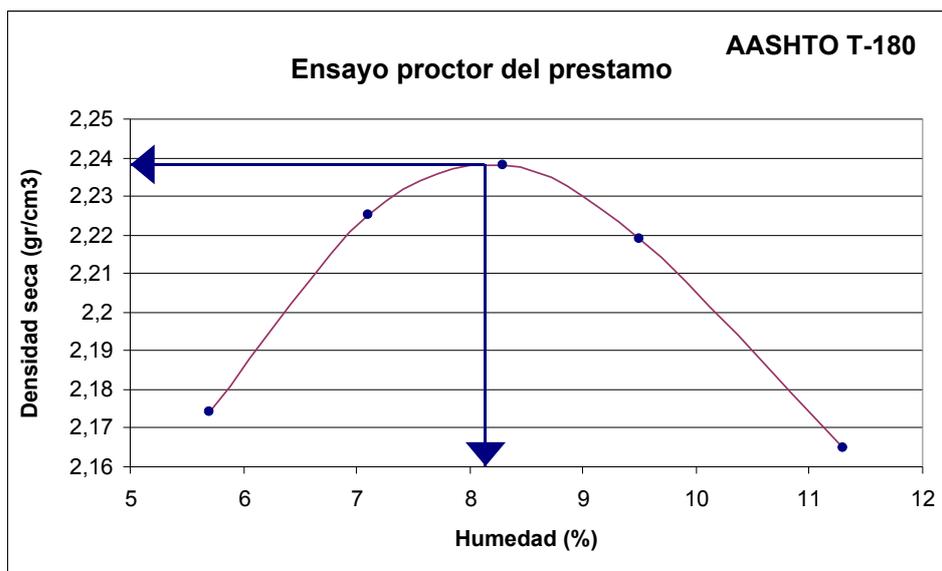
Figura 4.14: Ensayo de Proctor realizado con el material de préstamo.

para una densidad máxima seca de 2,24 gr/cm³.

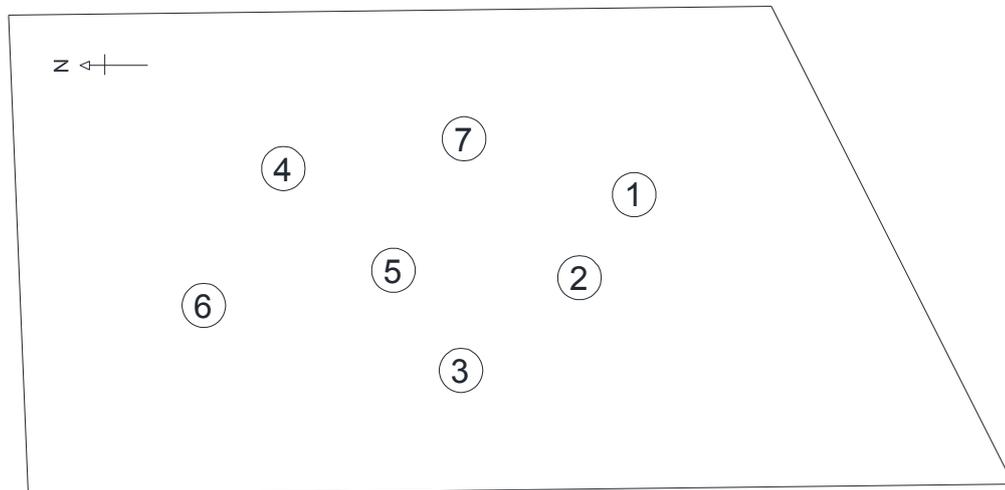
Figura 4.15: Posición de los ensayos realizados.

En la Figura 4.15 se muestra la posición aproximada de los diferentes ensayos y en la Tabla 4.2 los resultados arrojados.

De los resultados obtenidos la Inspección determinó que el terraplén realizado cumple con los porcentajes exigidos de compactación. El terraplén se considera satisfactorio y aprobado para su certificación.
