## PRÁCTICA PROFESIONAL SUPERVISADA

### **“ FUNDACIONES – IPEM N° 92 ”**

## **CONSTRUCCIÓN DEL COLEGIO IPEM N° 92: LICITACIÓN, TRABAJOS PREVIOS AL INICIO DE LA OBRA E INSPECCIÓN DE LA FUNDACIÓN.**

## **5. FUNDACIONES - IPEM N° 92**

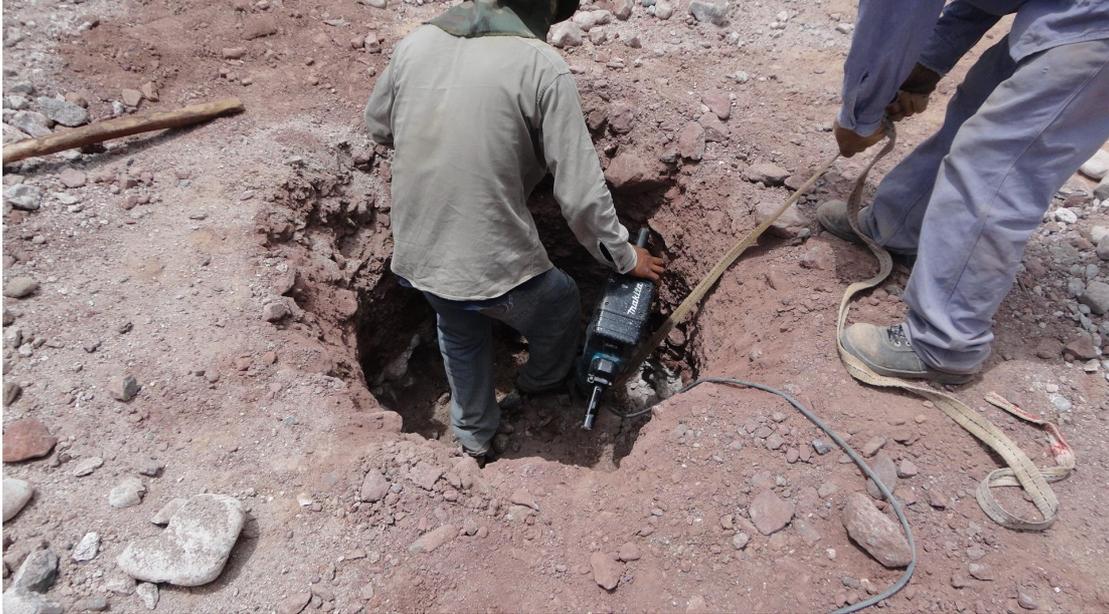
En algunas excavaciones se encontraron restos de hormigón y muros pertenecientes a cimientos y sótanos de la ex fábrica Tersuave, estos se demolieron por medio de martillo neumático y se retiraron para continuar con la excavación mecánica.

**Figura 5.9:** Demolición de muros enterrados.

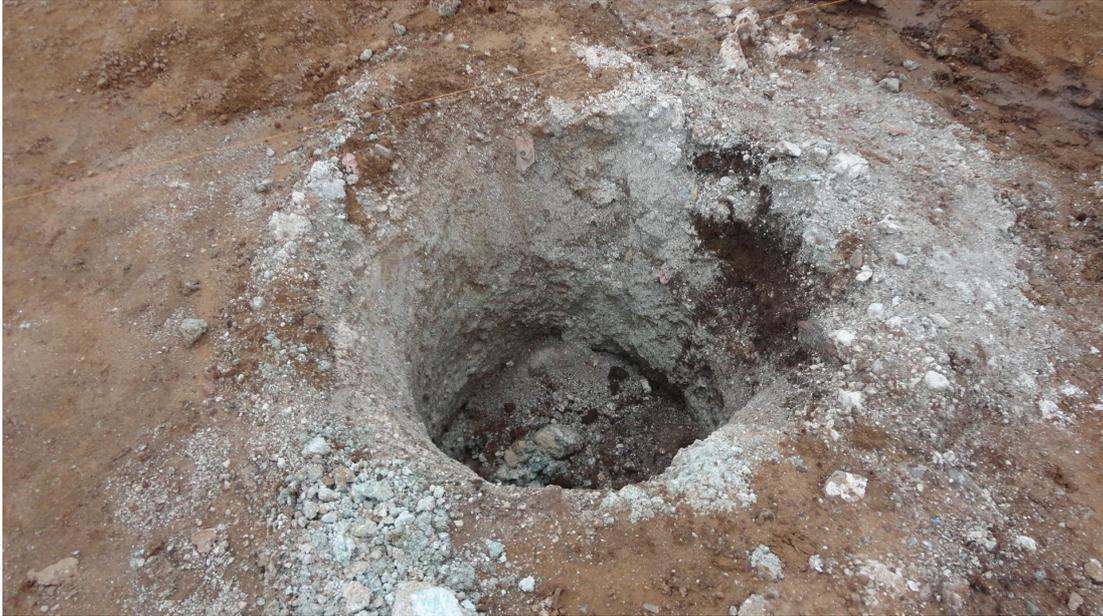
En la excavación del pilote número 29 se encontró una gran masa de hormigón armado por lo que se decidió cambiar la ubicación del pilote unos centímetros. La empresa contratista junto con la división estructuras diseñaron un cabezal excéntrico para el encuentro del pilote con de la futura columna y vigas riostras.

En la Figura 5.11 se muestra la masa de hormigón encontrada en la excavación para el pilote N° 29.

**Figura 5.11:** Excavación para el pilote N° 29.

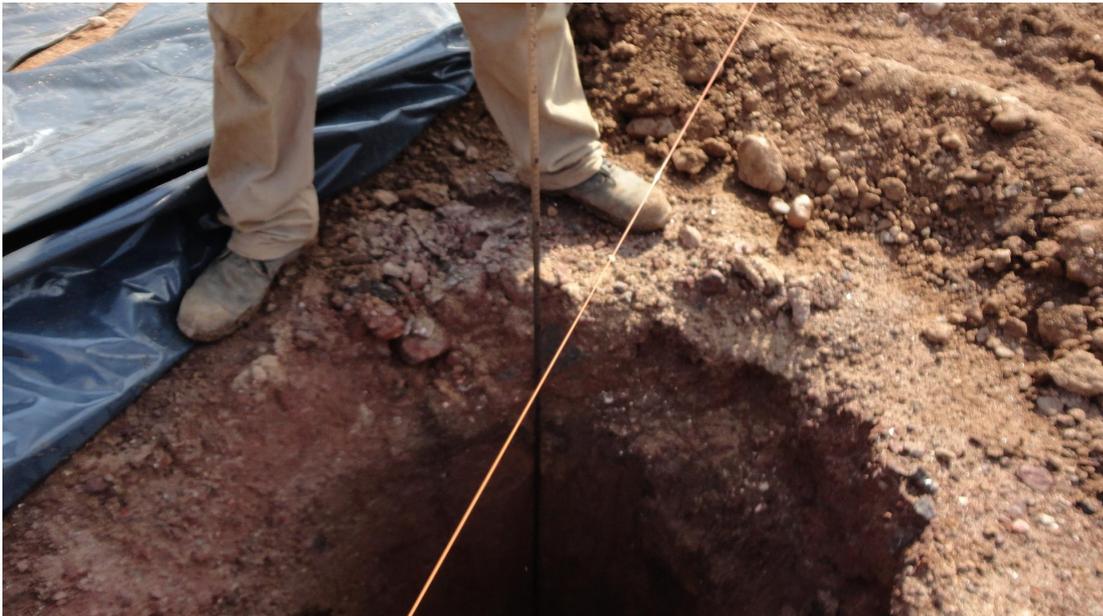
Para verificar la profundidad y verticalidad de los pozos se utilizó una cinta métrica a la cual se le amarró una plomada en el extremo. El diámetro se midió en la boca de la perforación por medio de cinta métrica, la dimensión de la campana se midió por medio de una barra de acero doblada con la longitud correspondiente a la campana. En las Figuras 5.24 y 5.25 se observa la medición de la profundidad de las excavaciones.

Durante la inspección de las excavaciones, en todos los pozos se midieron profundidades menores a las de proyecto. Esto fue consecuencia de la presencia del manto de arena, por lo cual la excavación mecánica provoca el desmoronamiento del pozo.

**Figura 5.24:** Medición de la profundidad de la excavaciones con cinta métrica y plomada.

La Inspección junto con la división Estructuras analizó la situación de las perforaciones realizadas y se decidió disminuir la cota de fundación en aproximadamente 80 cm.

Del recálculo de los pilotes se obtuvo que la capacidad de carga de los mismos es suficiente a la profundidad de 5,5 metros, por lo cual se optó como nueva cota de fundación para la obra. Sobre esta profundidad se realizó la campana correspondiente.

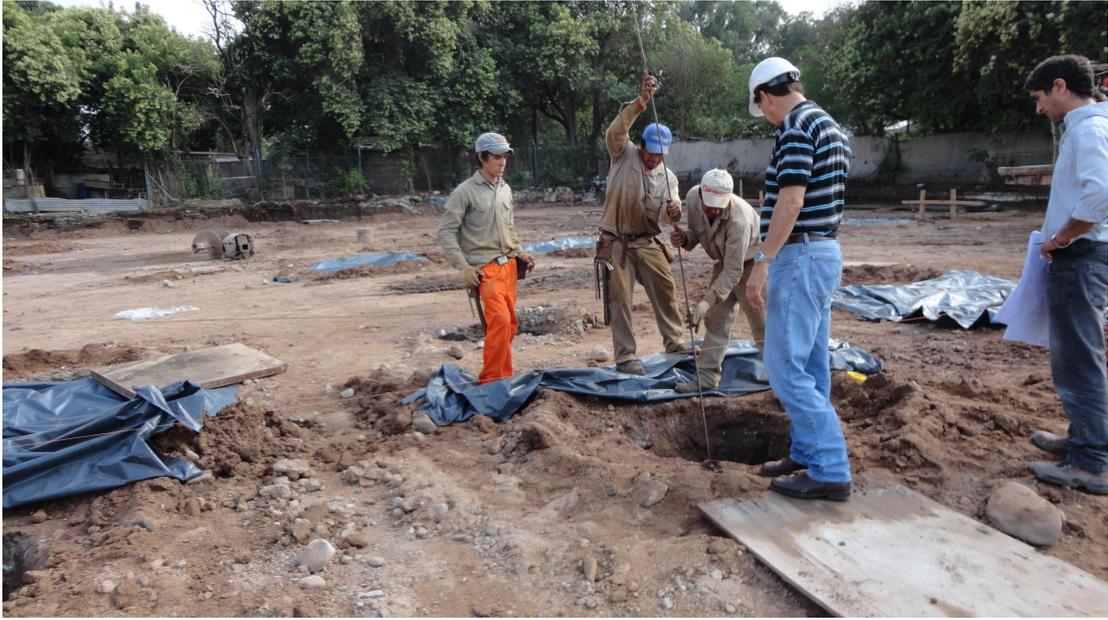
Se Inspeccionó que todos los pozos lleguen al manto de arena. Para ello se utilizó una barra de hierro y un espejo. La barra se hinca en el fondo para

corroborar la presencia de arena, además se observa desde la superficie iluminando con el espejo, tal como se ilustra en la Figura 5.26.

**Figura 5.26:** Verificación del alcance del manto de arena con barra de acero.

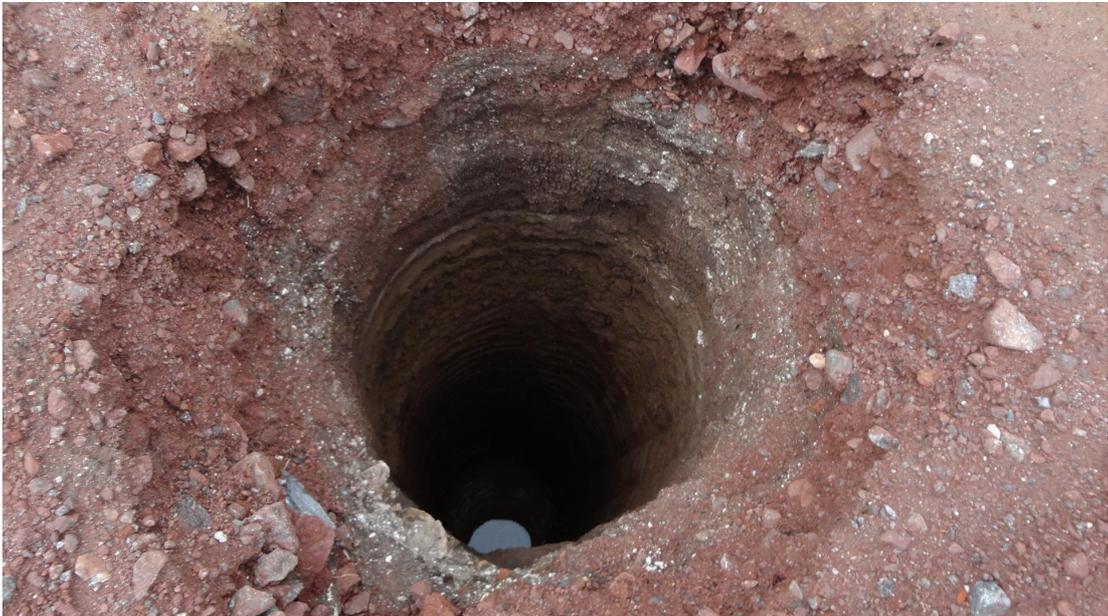
En algunas inspecciones de pozos se observó agua en su interior, como así también se encontraron pozos desmoronados. Esto se debió a las lluvias ocurridas después de la perforación, por lo cual se exigió que se cubran los pozos hasta el momento del colado del hormigón. En las Figuras 5.27 y 5.28 se muestran el interior de algunas perforaciones que quedaron expuestas a las lluvias y en la Figura 5.29 se muestran las medidas tomadas para evitar estos inconvenientes.

**Figura 5.27:** Pozo con agua de lluvia en el fondo.

Los pozos contenían agua o desmoronamientos fueron rechazados, por lo que el contratista tuvo que bombear el agua y barro del interior del pozo y reexcavar los mismos. Luego se solicitó una nueva inspección para proseguir con el colado.

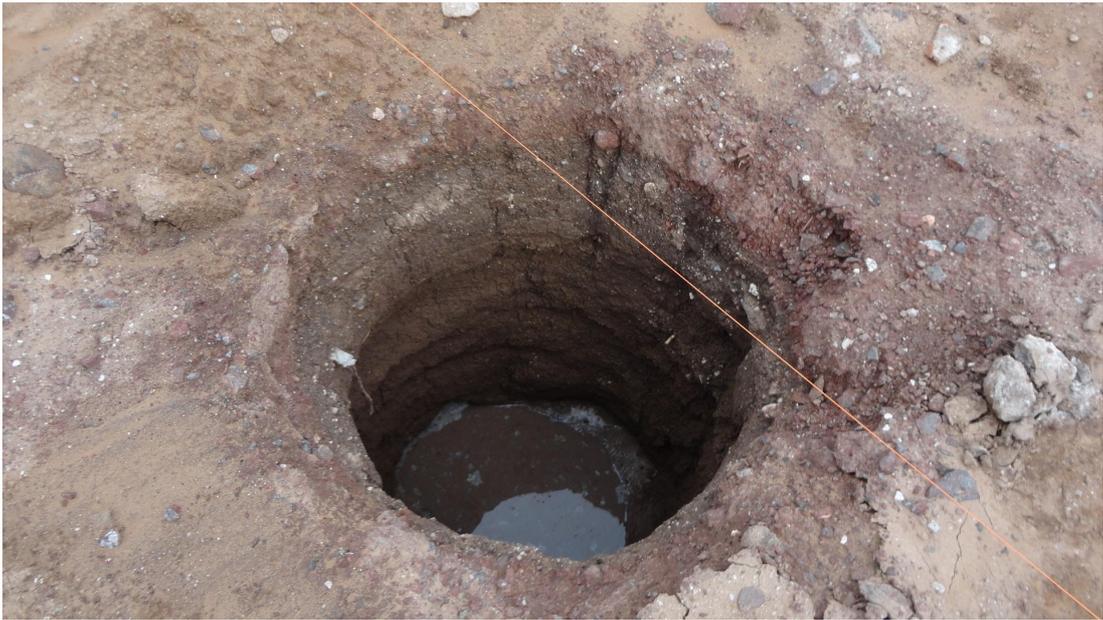
**Figura 5.28:** Pozo desmoronado por el agua de lluvia ingresada.

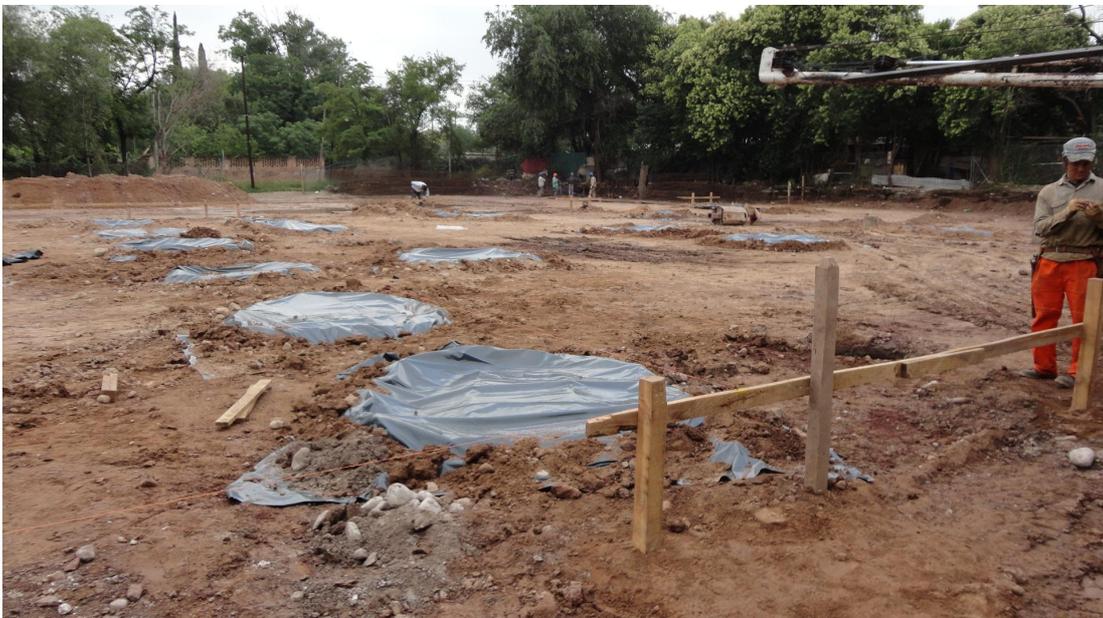
**Figura 5.29:** Protección de pozos contra el agua de lluvia.

- Acortar el tiempo transcurrido entre la excavación y llenado del pozo a los fines de evitar perturbaciones.
- Tapar los pozos excavados para evitar el ingreso de agua y/o basura en el mismo.
- Contar con los elementos adecuados para inspeccionar los pozos, tales como cinta métrica, plomada, espejo, barras de hierro y los medios necesarios en el caso que la inspección considere necesario descender al interior del mismo.

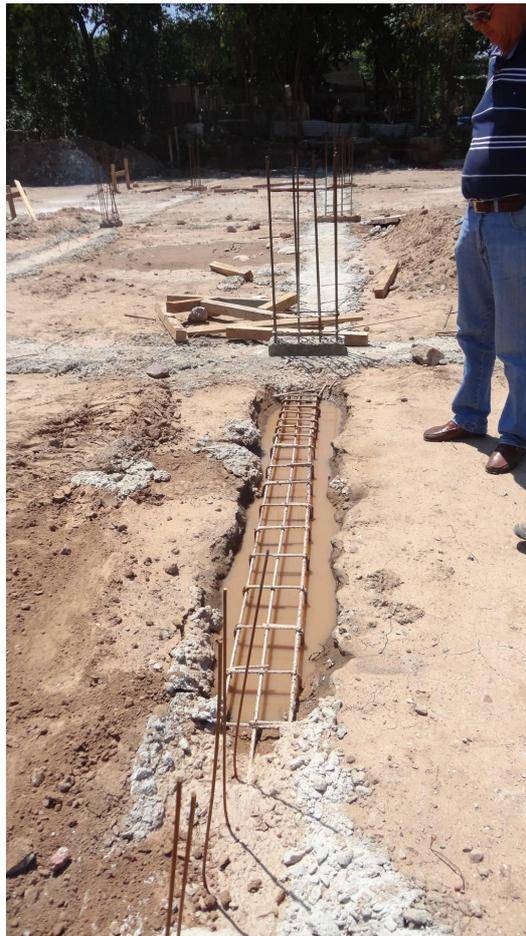
**Figura 5.53:** Zanja para viga riostra con agua de lluvia previo al hormigonado.
