Universidad Nacional De Córdoba

Práctica Supervisada:

Asistencia técnica en ejecución de dúplex,
Sistema Emmedue.

AÑO 2019

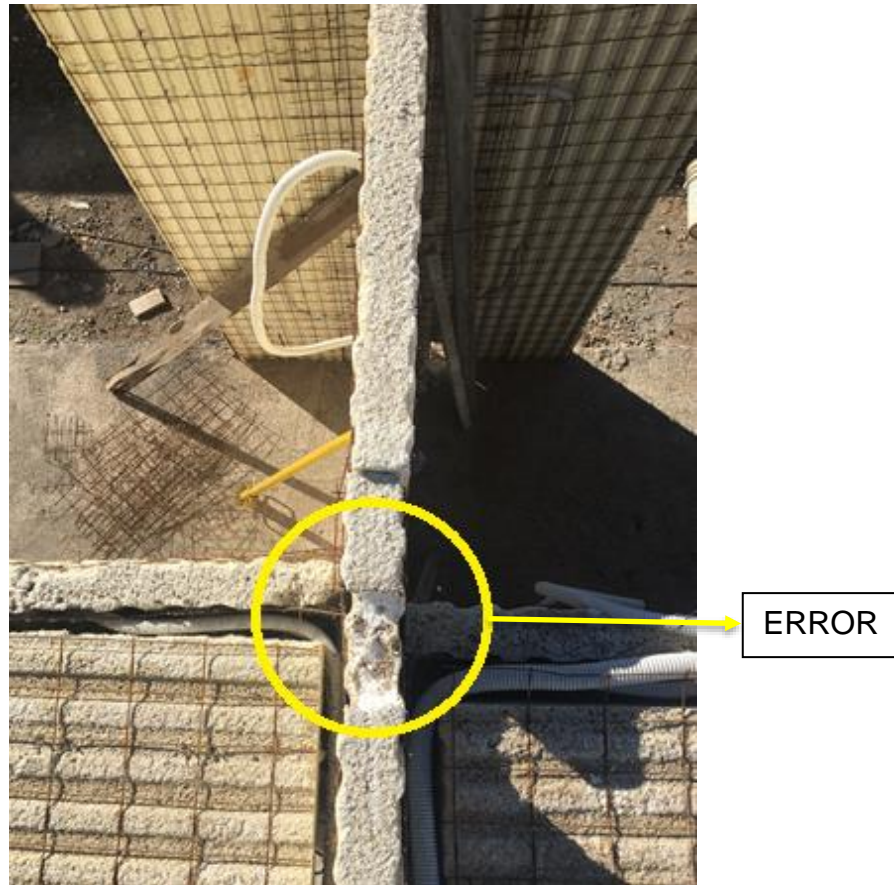
Figura 32 – Fotografía muro mal replanteado.

En las Figuras 32 y 33 se puede observar que en uno de los dúplex hubo una diferencia de 4 cm en un muro común, siendo que ambos muros debían estar alineados.
