**“EJECUCIÓN DE CARPETA
ASFÁLTICA Y CORDÓN
CUNETAS EN VARIOS
SECTORES DE LA CIUDAD
DE ALTA GRACIA”
PRÁCTICA PROFESIONAL SUPERVISADA**

Autor: Stefano Fermín Rasino
Tutor Interno: Mg. Ing. Miguel Rubén Rico
Tutor Externo: Ing. Agustín Marchegiani

Córdoba, Agosto 2017

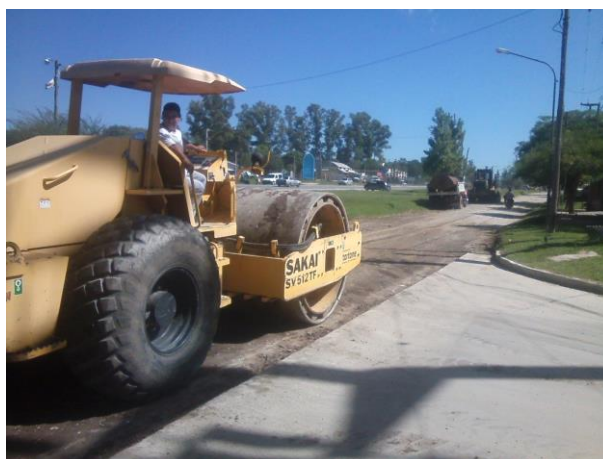
Fig 3.17 – Compactación de subrasante

3. Con el rolo vibratorio, en 2 o 3 pasadas se procedió a la compactación del terreno. En ningún momento se midió el grado de compactación ni se extrajeron muestras para ensayarlas posteriormente.

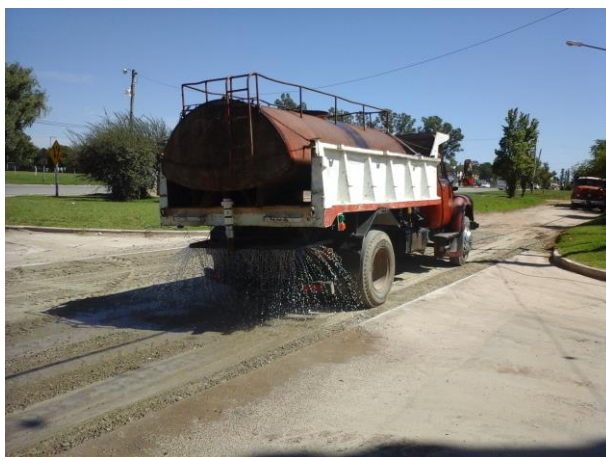
Fig 3.21 – Humectación de 0-20.

3. Utilizando el camión regador de agua, se humectó el material extendido en dos pasadas. Cabe destacar que en ningún momento se corroboró el grado de humedad especificado en el pliego.

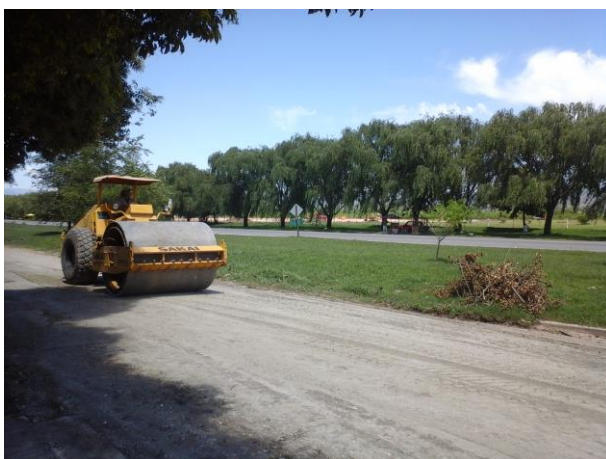
Fig 3.22 – Compactación de 0-20.

4. Con el rolo vibratorio, en pasadas sucesivas (4 aproximadamente) se procedió a la compactación del material. Aquí tampoco se midió el grado de compactación ni se extrajeron muestras para ensayarlas posteriormente.

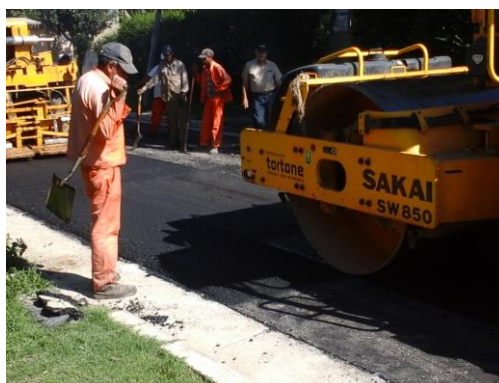
Fig 3.27 – Compactación – Rolo vibratorio.

Es importante destacar que aquí tampoco se verificó el grado de compactación de la capa, cuestión muy importante a futuro por cualquier inconveniente de deterioro.

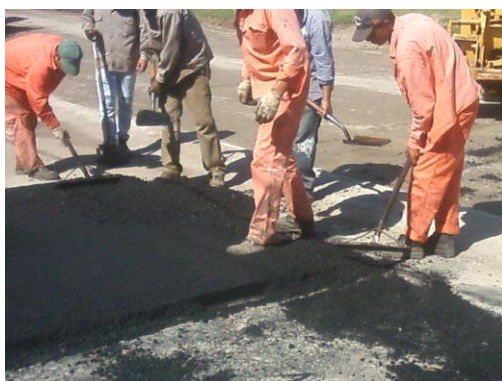
Fig 3.30 – Junta entre carpeta asfáltica y badenes de hormigón.

7. También, se prestó especial atención a la unión entre carpeta asfáltica y badenes de hormigón o cunetas de hormigón, para que la primera no quede descubierta pudiendo provocar problemas futuros de infiltración de agua y un consecuente deterioro y formación de baches. Tal situación es presentada en la Fig. 3.30, donde se observa a los operarios extender (con previo riego de imprimación manual) con mucho cuidado el concreto asfáltico en dicha junta con una posterior compactación ejecutada mediante rolo vibratorio y rodillo neumático.
