**“ESTUDIO COMPARATIVO IN VITRO DE LA RESISTENCIA
FLEXURAL DE LOS SISTEMAS ROTATORIOS DE NÍQUEL-
TITANIO PROTAPER UNIVERSAL Y TWISTED FILES”**

OD. RAÚL ALCÁNTARA DUFEU.

CÓRDOBA, 2018

Trabajo de Tesis para optar al Grado de Doctor en Odontología

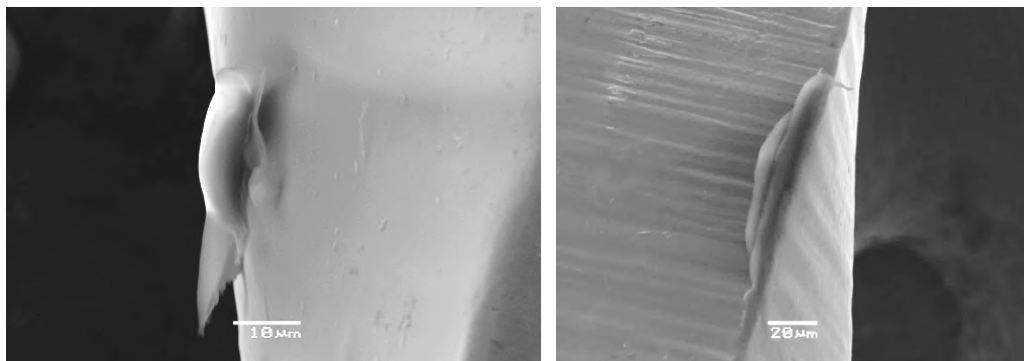
En cuanto a los filos, a veces presentan imperfecciones que según la clasificación preestablecida, entran en la categoría de **rebabas** (Fig. 12). Pese a su frecuencia y a sus características, parecieran no afectar la estructura del instrumento.

Fig. 12.- Instrumentos PTU. En ambas imágenes se observan defectos calificados como rebabas.

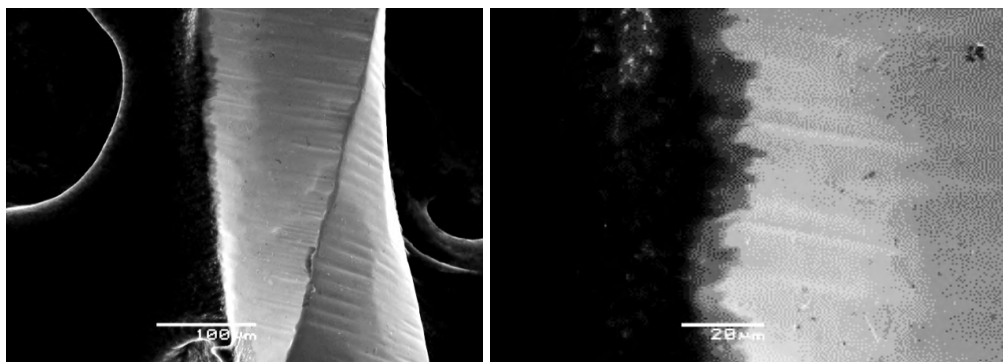
En la Fig. 13 se muestran imágenes que corresponde a defectos que se identificaron como **melladuras**, ya que en sus filos se evidencia una clara pérdida de metal. Por sus características, requieren ser analizadas en el futuro con mayor detenimiento.

Fig. 13.- Instrumentos PTU. a.- Melladuras en el borde izquierdo del instrumento. b.- Sector afectado con mayor aumento. En ambas presencia de estrías horizontales.

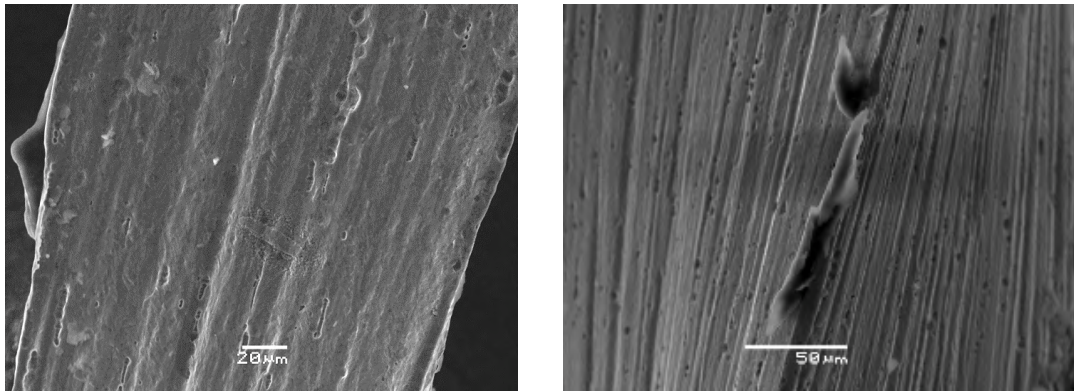
Fig. 18.- Limas TF: Presencia de rebabas sobre el filo y la superficie del instrumento.

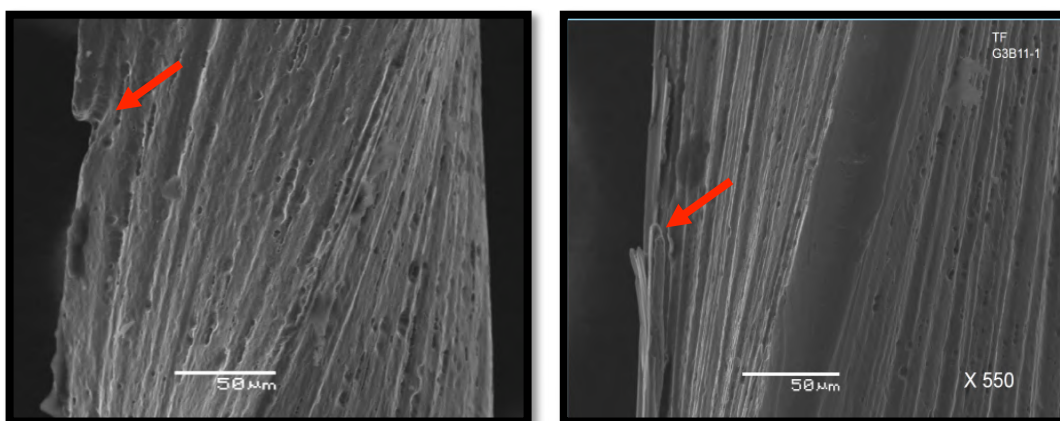
Fig. 20. Limas TF: Defectos coincidentes con la finalización de una estría que actúa como punto de debilitamiento o inicio de una microfisura.

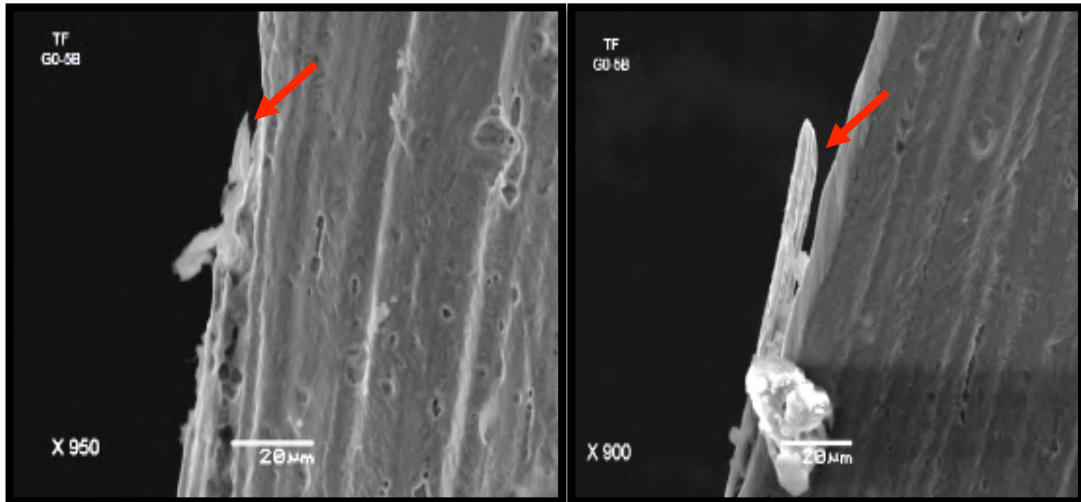
Fig. 21.- Limas TF. Microfisuras en el filo de instrumentos productos de la asociación de la finalización de estrías longitudinales con una cadena de poros (flechas).

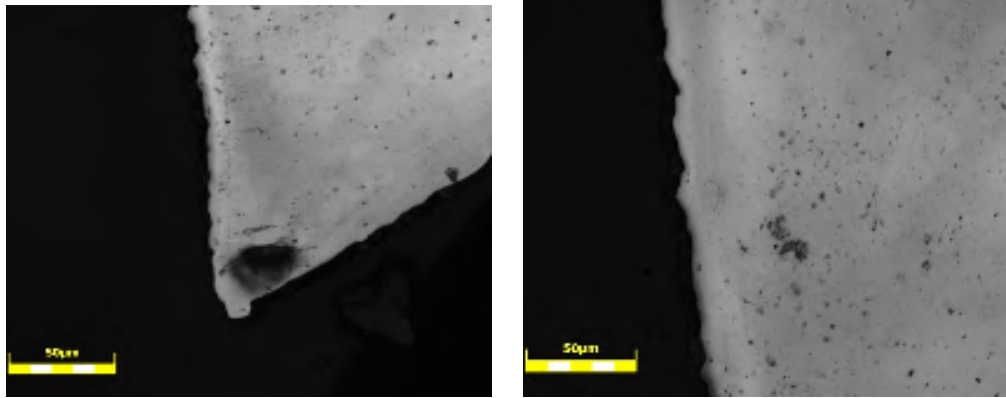
Fig. 36.- Limas TF. Cortes transversales. Bordes irregulares por estrías y pequeños poros y, además, otros defectos reconocidos como inclusiones, que puede ser el inicio de fracturas.

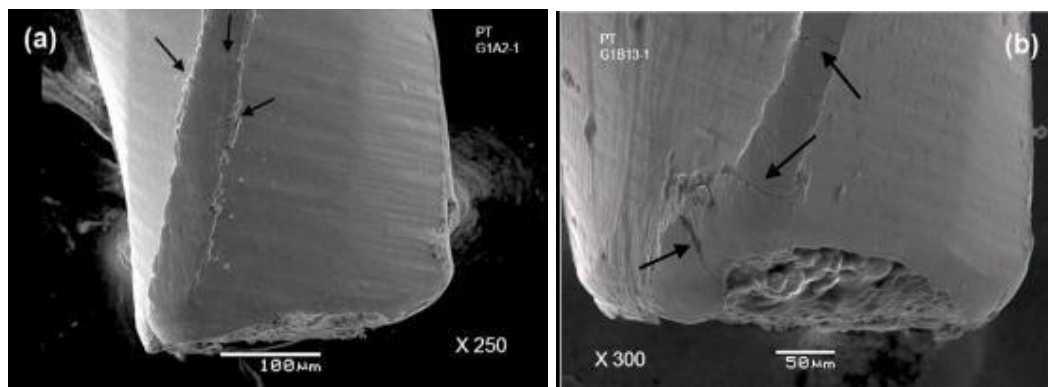
Fig. 53.- Limas PTU fracturadas (40°). Las flechas señalan la presencia de microcraks

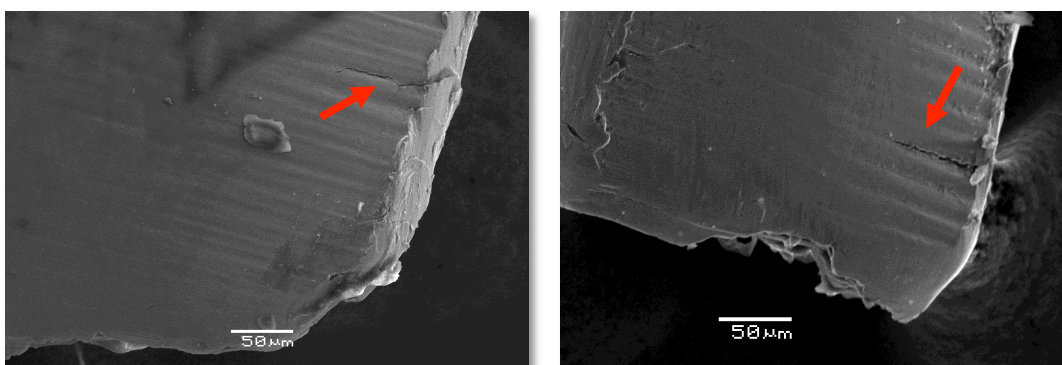
Fig. 54.- Las flechas rojas señalan la presencia de fisuras en limas PTU luego de su fractura en conductos con 60° de curvatura, coincidentes con las líneas de maquinado.

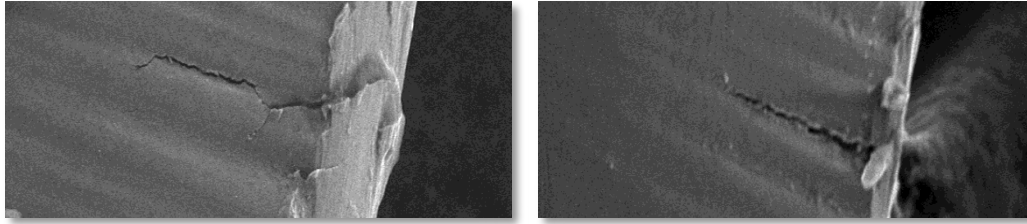
Fig. 55.- Limas PTU. Particular de las imágenes de la Fig. 54. En ambas se observa la presencia de fisuras donde se aprecia con claridad su coincidencia con una estría o surco de maquinado.

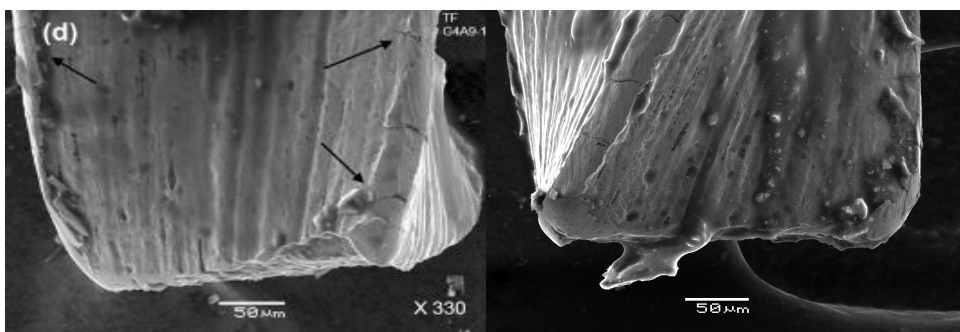
Fig. 57.- Área vecina a la fractura de un instrumento TF fracturado en curvas de 60°. Las flechas señalan pequeños cracks secundarios sobre los fillos.

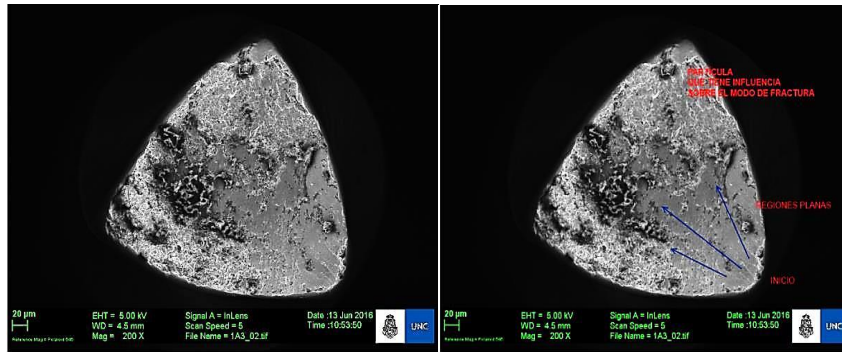
Fig. 59.- Apariencia de la superficie de fractura del 1er. subgrupo del Grupo 2A.1 (limas PTU flexionadas 40°). Inicio de la grieta por deslizamiento.

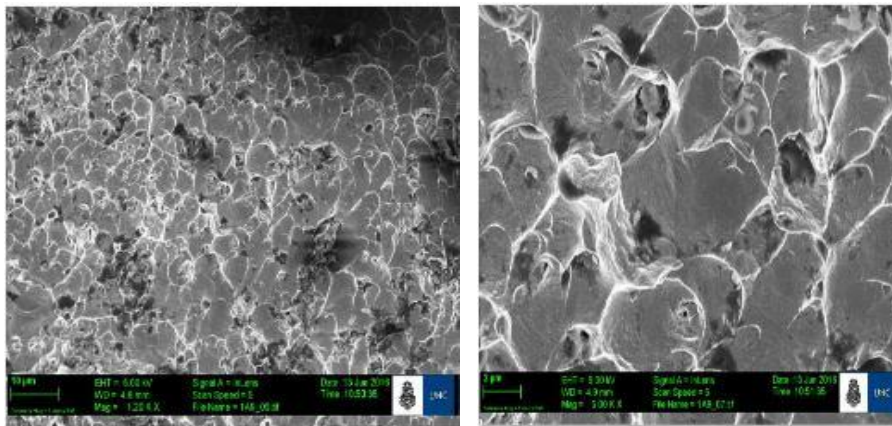
Fig. 60.- Apariencia de la superficie de fractura del 1er. subgrupo del Grupo 2A.1 (limas PTU flexionadas 40°). Región de crecimiento catastrófico de dimples con geometría levemente elíptica.

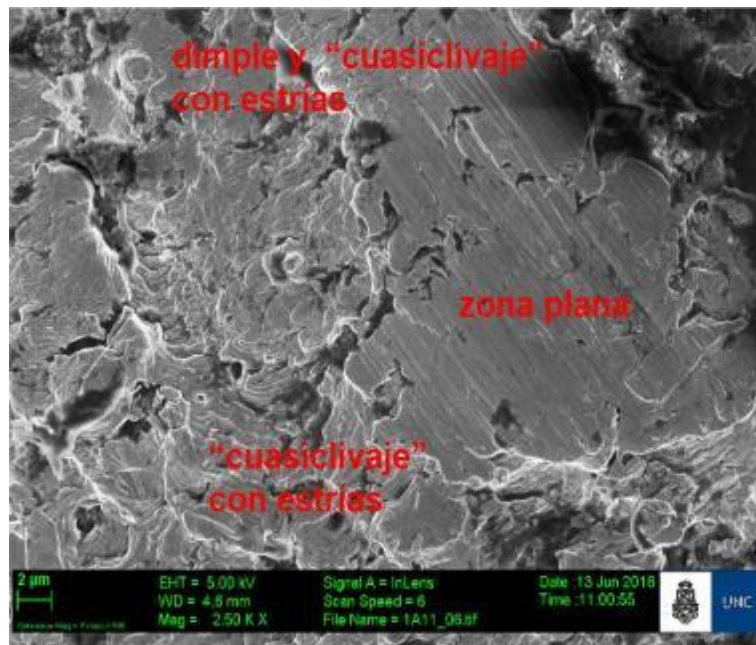
Fig. 61.- Apariencia de la superficie de fractura del 1er. subgrupo del Grupo 2A.1 (limas PTU flexionadas 40°). Detalle de zonas de dimples y "cuasiclivaje" con estrias.

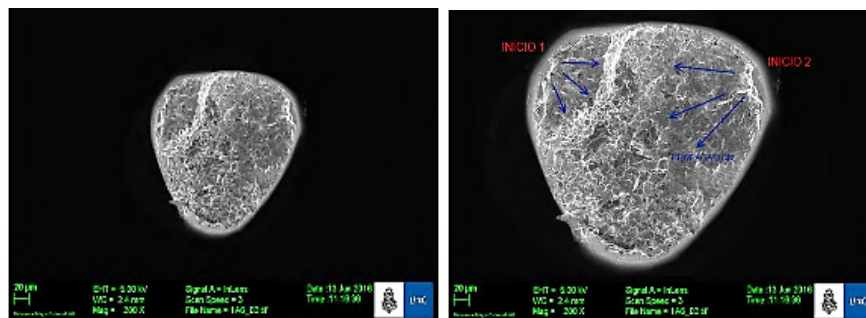
Fig. 62.- Doble inicio de fractura frágil. Apariencia de la superficie de fractura del 2do. subgrupo del Grupo 2A .1 (limas PTU flexionadas 40°).

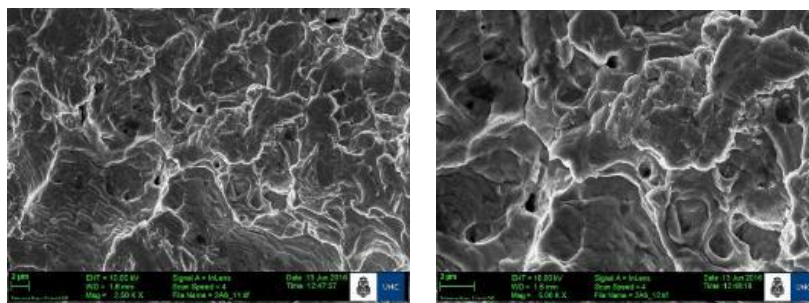
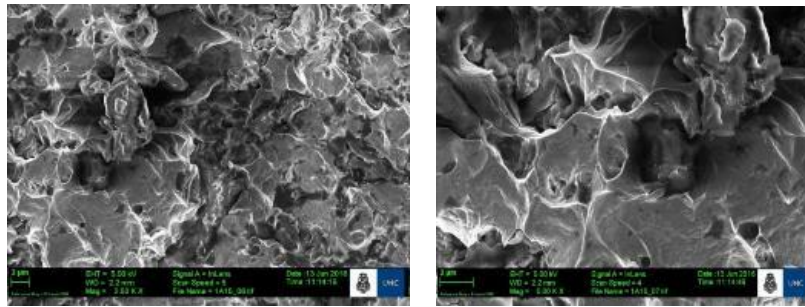
Fig. 63.- Apariencia de la superficie de fractura del 2do. subgrupo del Grupo 2A.1 (limas PTU flexionadas 40°) que muestra una compleja coexistencia de modos de fractura: clivaje, crecimiento de dimples por desgarro y posiblemente facetas intergranulares.

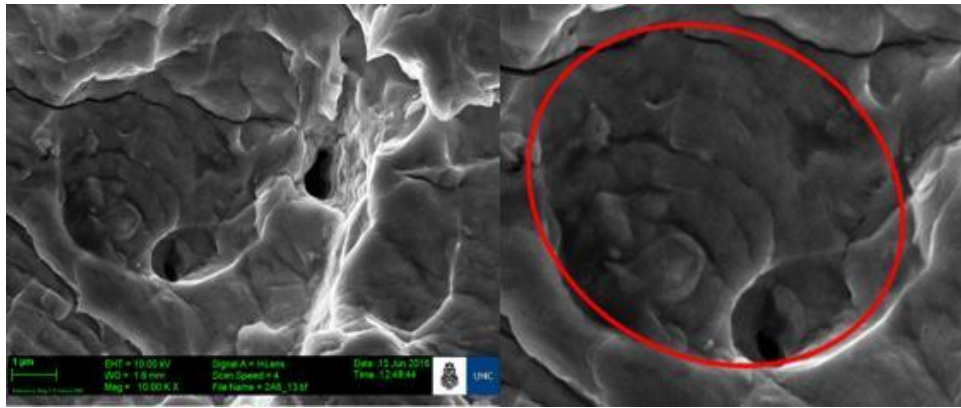
Fig. 65.- Cavity en la superficie de fractura de una muestra del Grupo 2A. 2 (limas PTU flexionadas 60°).

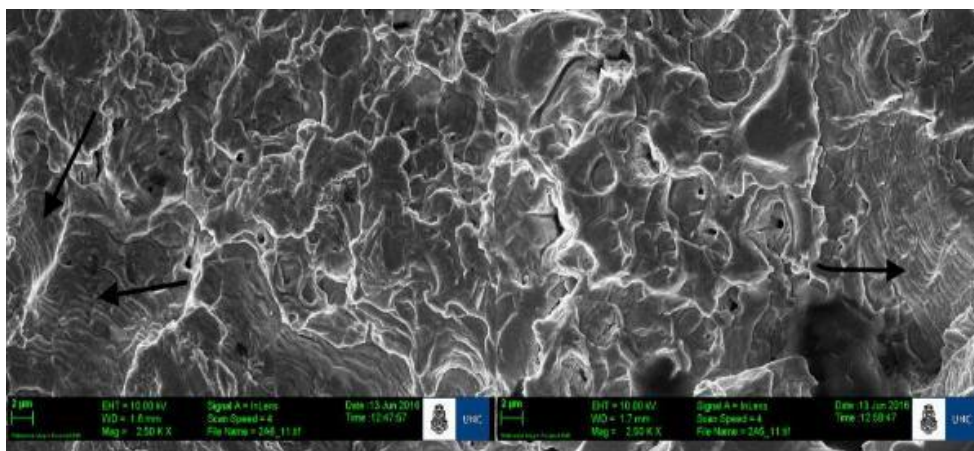
Fig. 66.- Estrías transversales al crecimiento de las facetas de clivaje en la superficie de fractura de una muestra del Grupo 2A.2 (limas PTU flexionadas 60°) (flechas negras).

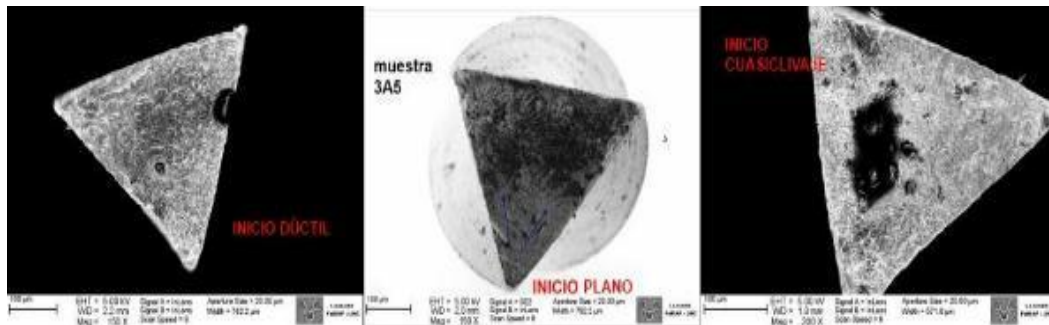
Fig. 67.- Superficie de fractura de muestras del Grupo 2B.1 (limas TF flexionadas 40°), donde se observan diversos modos de inicio de la fatiga cíclica.

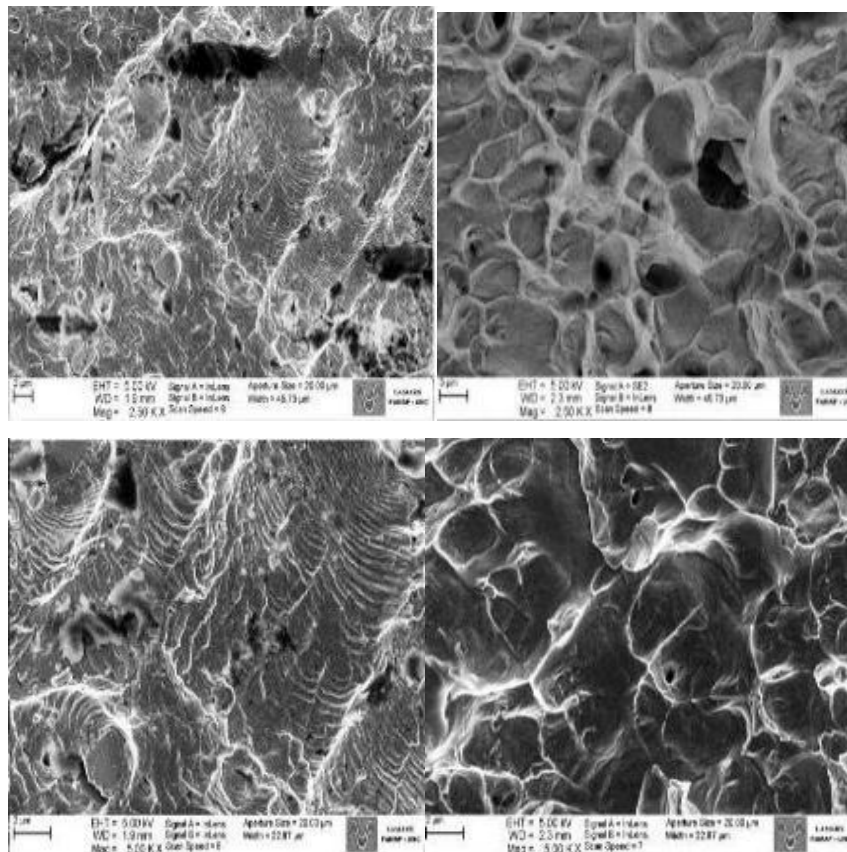
Fig. 68.- Superficie de fractura de muestras del Grupo 2B.1 (limas TF flexionadas 40°). A la derecha cavidades que han crecido hasta la ruptura, a la izquierda regiones con facetas de clivaje con estrías perpendiculares a su dirección de propagación.

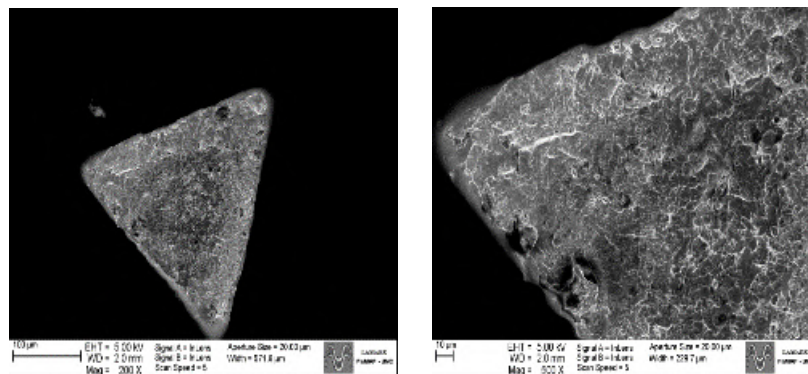
Figura 69.- Detalles de la superficie de fractura de muestras del Grupo 2B.2 (limas TF flexionadas 60°). Se muestra en particular que la zona de inicio es frágil.

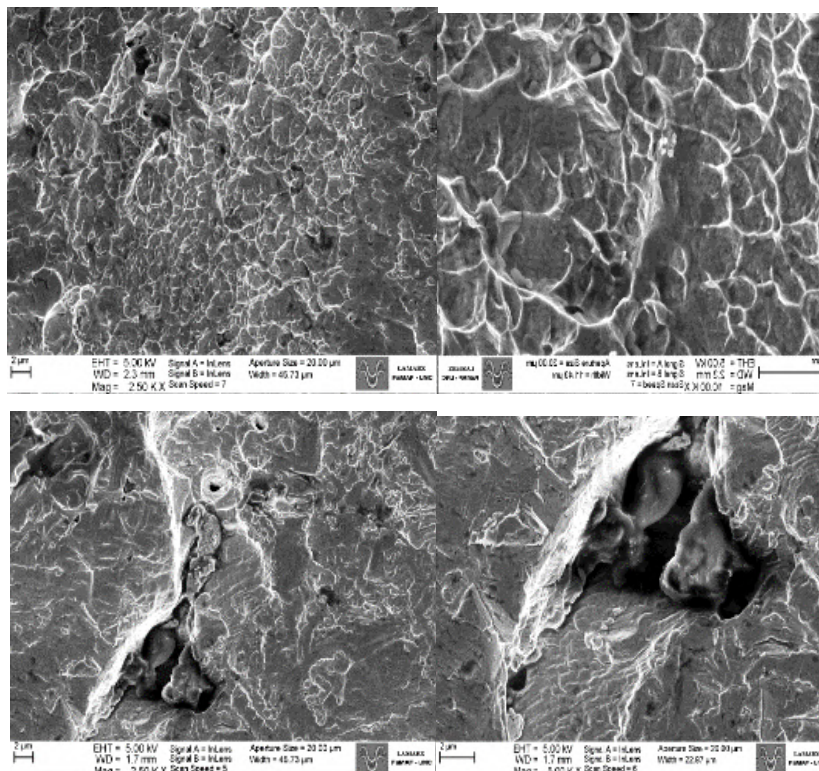
Fig. 70.- Detalles de la superficie de fractura de muestras del Grupo 2B.2 (limas TF flexionadas 60°). Dimples en la parte superior y facetas frágiles con estrías en la parte inferior.
