UNIVERSIDAD NACIONAL DE CORDOBA
Facultad de Ciencias Exactas, Físicas y Naturales
Carrera de Ingeniería Civil

PRACTICA SUPERVISADA

"Asistencia técnica a la dirección de obra
de muros de contención y movimiento de
suelo"

Año 2019

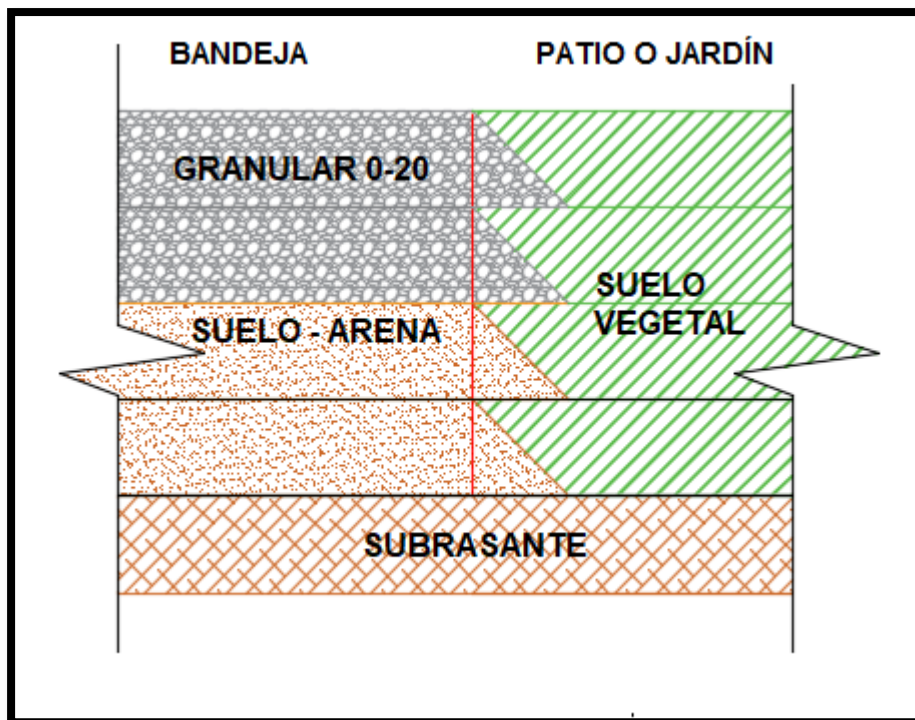
Figura 59. Vista en corte de la forma correcta de rellenar patios y jardines.

Para evitar que este material ingrese a la zona de bandeja (ya que no es apropiado), y no colocar material apto en exceso, es que, capa por capa del terraplén debió brindarse el soporte en los patios y jardines. En las Fig. 59y 60 se esquematiza esta idea.

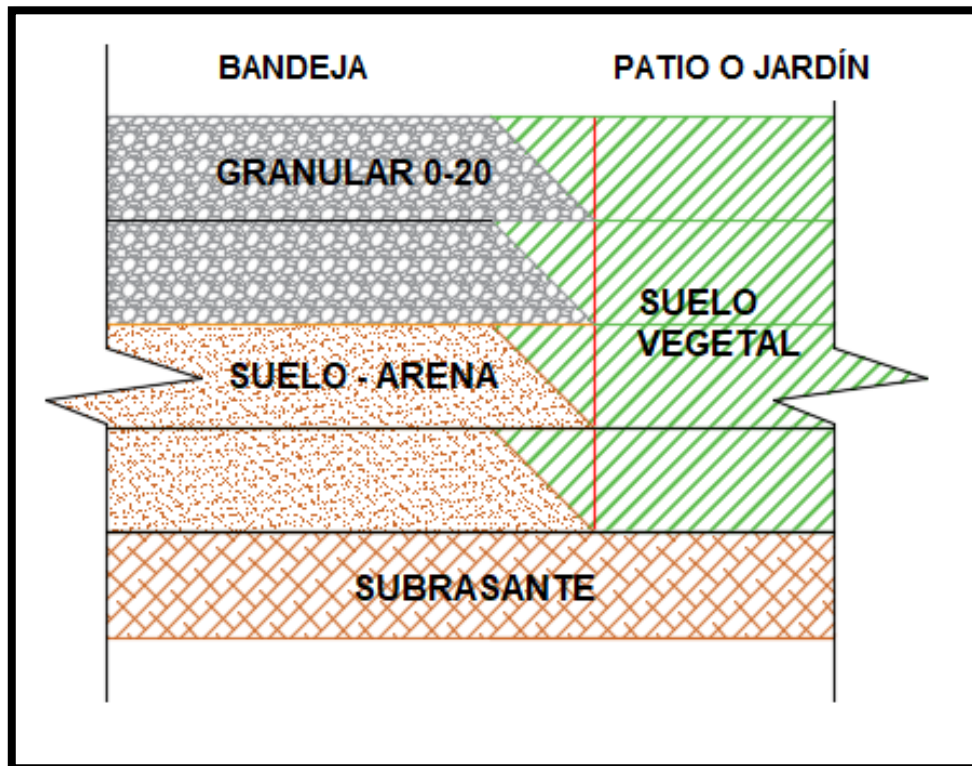
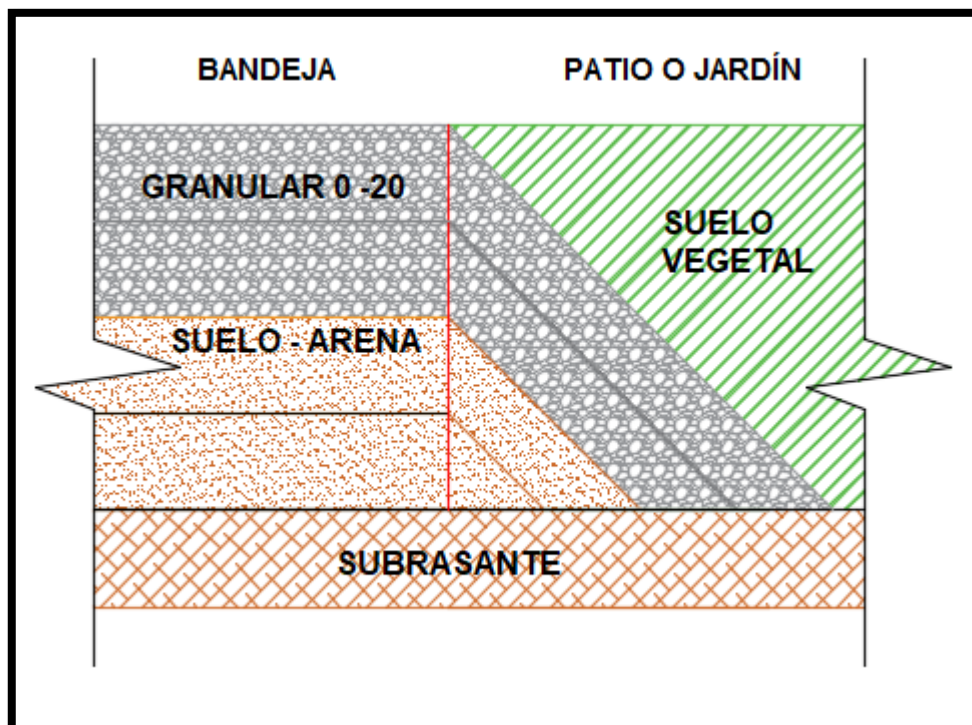
Figura 60 . Vistas en corte de las formas incorrectas de rellenar patios y jardines.

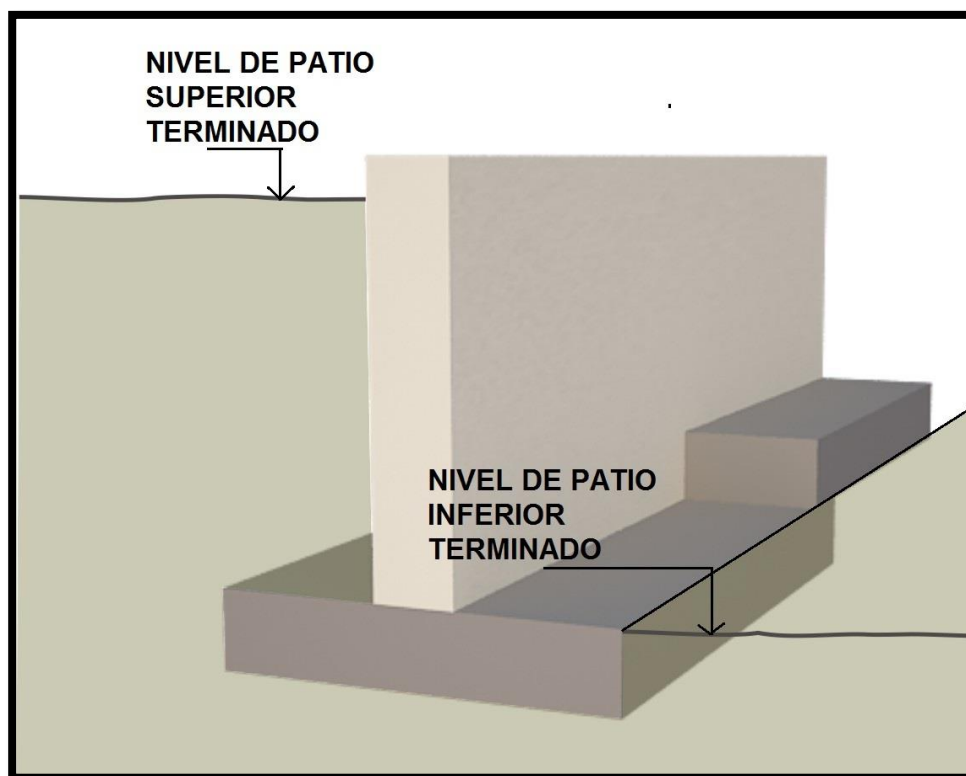
A pesar de que fue requerido en varias ocasiones la realización de planos conforme a obra y una revisión del proyecto actual para las demás etapas, no fue realizado. En la segunda etapa los niveles de fundación de los muros no portantes fueron calculados en obra por el autor para evitar demoras.

Figura 61. Niveles de fundación de muros medianeros de patio proyectados.

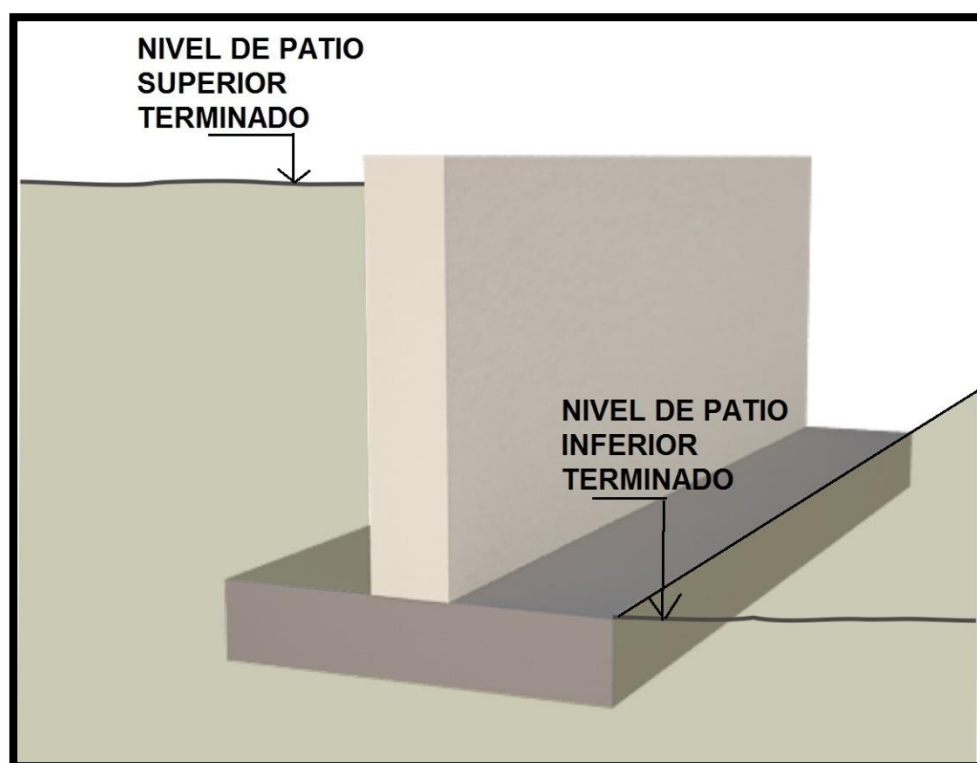
Figura 62. Niveles de fundación de muros medianeros de patio ejecutados.

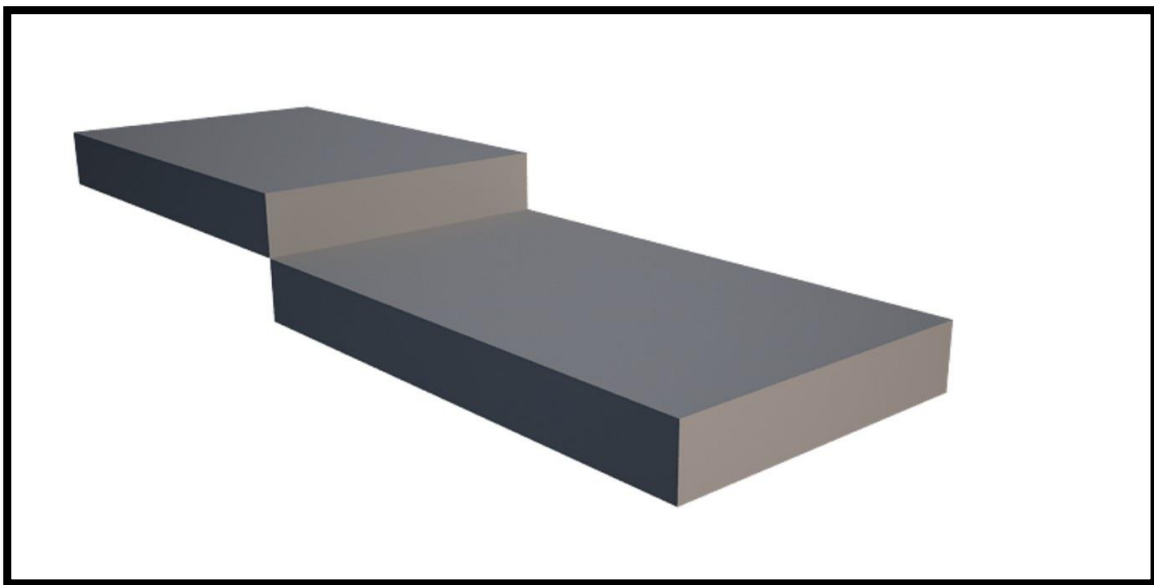
Figura 63. Esquema de encuentro de zapatas de fundación de distintos niveles proyectados.

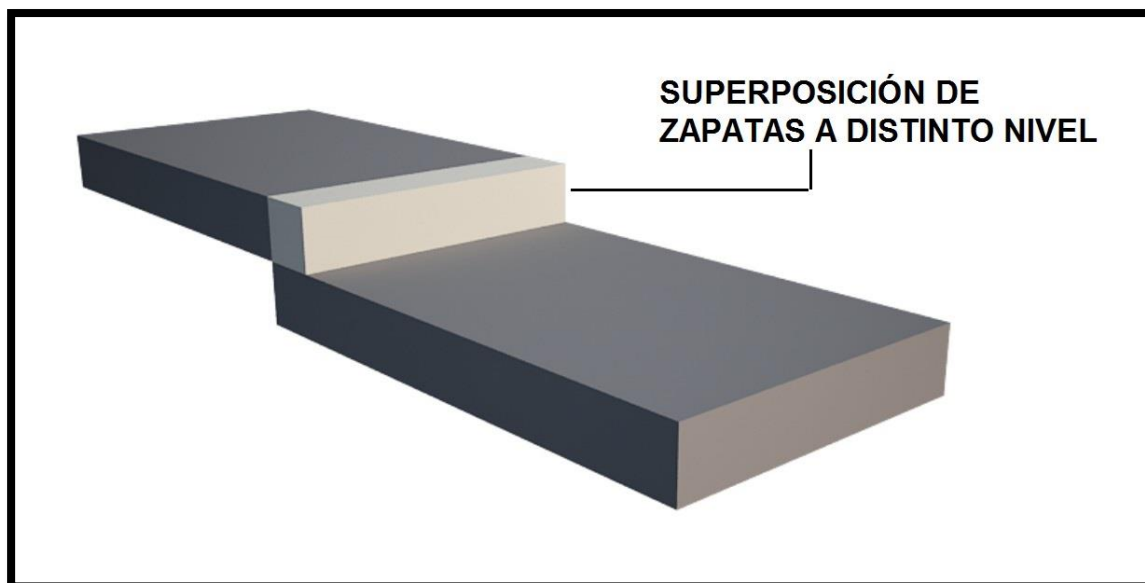
Figura 64. Esquema de encuentro de zapatas de fundación de distintos niveles ejecutados.

La solución que se planteó por parte de la Cooperativa, fue colocar armaduras de vinculación (tipo Z) dobladas en obra y sobrepasar la zapata superior 20 cm sobre la inferior. Para una mejor comprensión véase la Fig. 64 donde se esquematiza la solución.

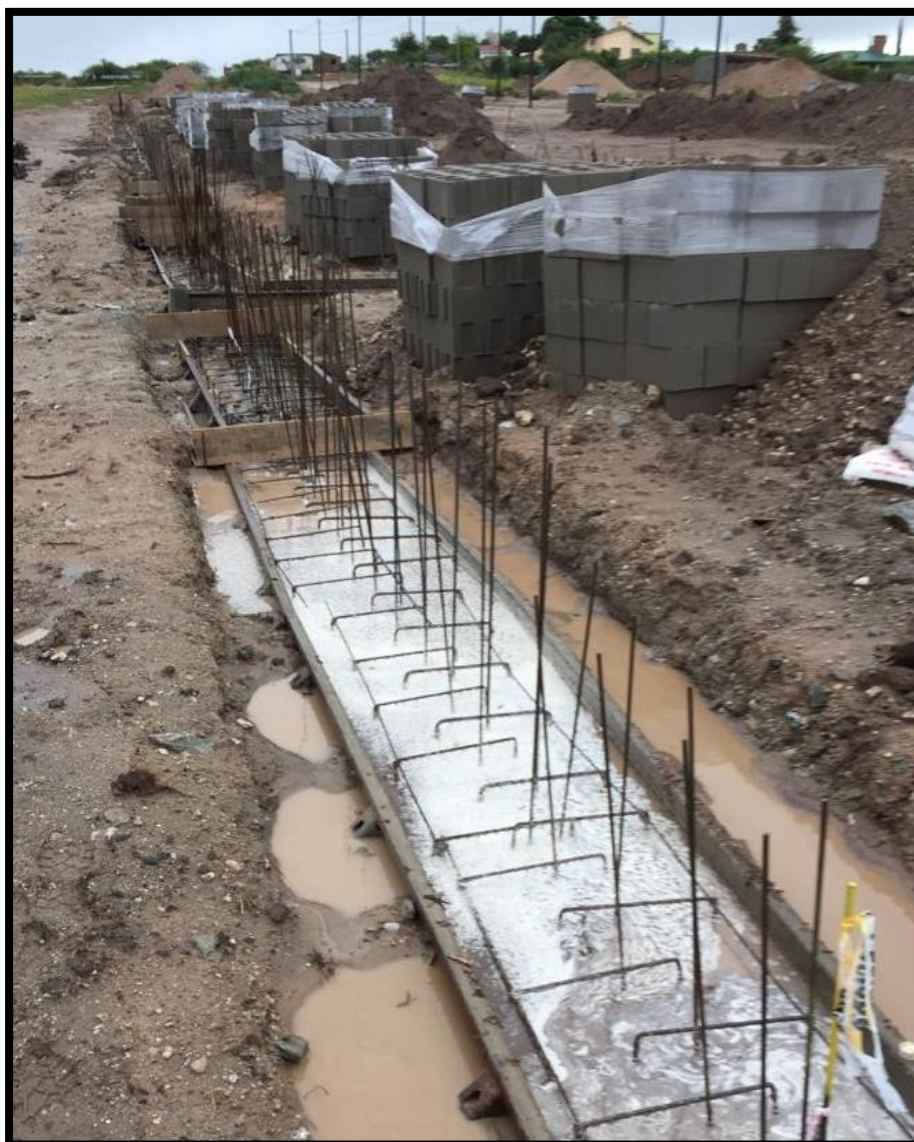
Esta surgió en el momento previo al hormigonado de las fundaciones de los primeros muros medianeros. Una hora previo a la llegada del primer camión mixer comenzó a llover. Lo que en un principio parecía un simple retraso en el proceso de hormigonado, algo naturalizado en el rubro, terminó siendo una demora considerable debido al daño que produjo el agua en las zonas a hormigonar, al haber superado las medidas de precaución que se tuvieron en cuenta para una eventual tormenta.

Figura 65. Daño producido por la lluvia previo al hormigonado.

Se debió quitar todas las armaduras y parte de los encofrados para extraer el material que se depositó, agregar material granular (0-20) y compactar en las zonas erosionadas. A los 3 días siguientes se pudo hormigonar con total éxito.

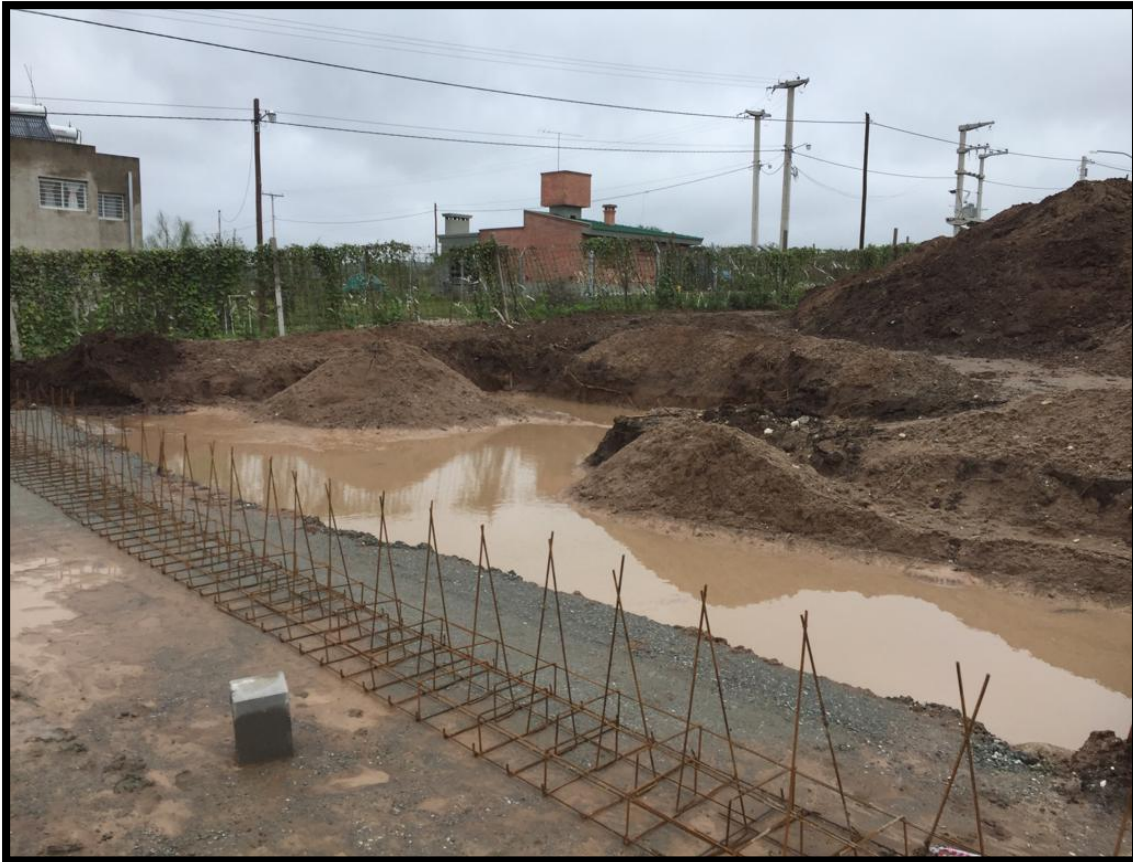
Figura 66. Bandeja con primera capa de suelo arena inundada.

Como solución se realizó un pequeño canal en el extremo inferior para evacuar el agua y se debió remover la primera capa de suelo arena completa y volver a cargarla con material nuevo, ya que dejar que ese se secase hubiera tardado días.
