**INFORME DE PRÁCTICA PROFESIONAL SUPERVISADA
DEMOLICION Y EXCAVACION EDIFICIO GRAN DEPSAL III**

Ingeniería Civil

Entidad Receptora: JENA S.A.

Carrera: Ingeniería Civil – Plan 2005. MARZO 2016

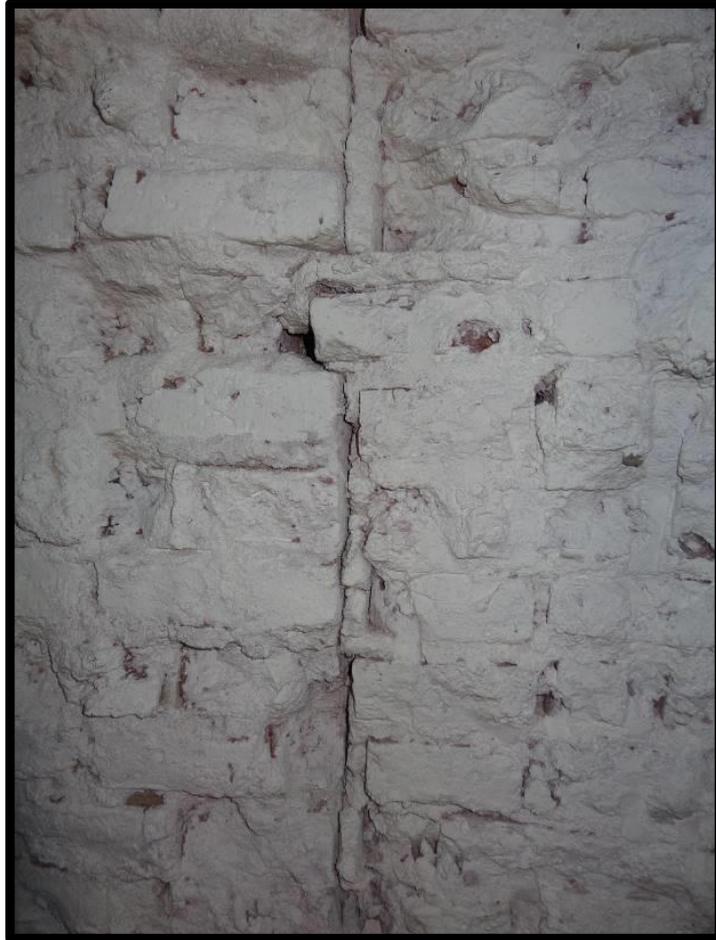
En el nivel de subsuelo la unión se da por un vano de 0,7 mts de ancho por 2 mts de altura mientras que en Planta baja y primer piso por vanos de 2,4 mts de ancho por 2,3 de altura aproximadamente. Dada la independencia de ambas propiedades en su unión se han producido movimientos relativos con aparición de fisuras y separaciones, como se observa en la siguiente imagen (Figura 4.2.4).

Figura 4.2.4 – Movimiento Relativos, aparición de Fisuras en paredes.

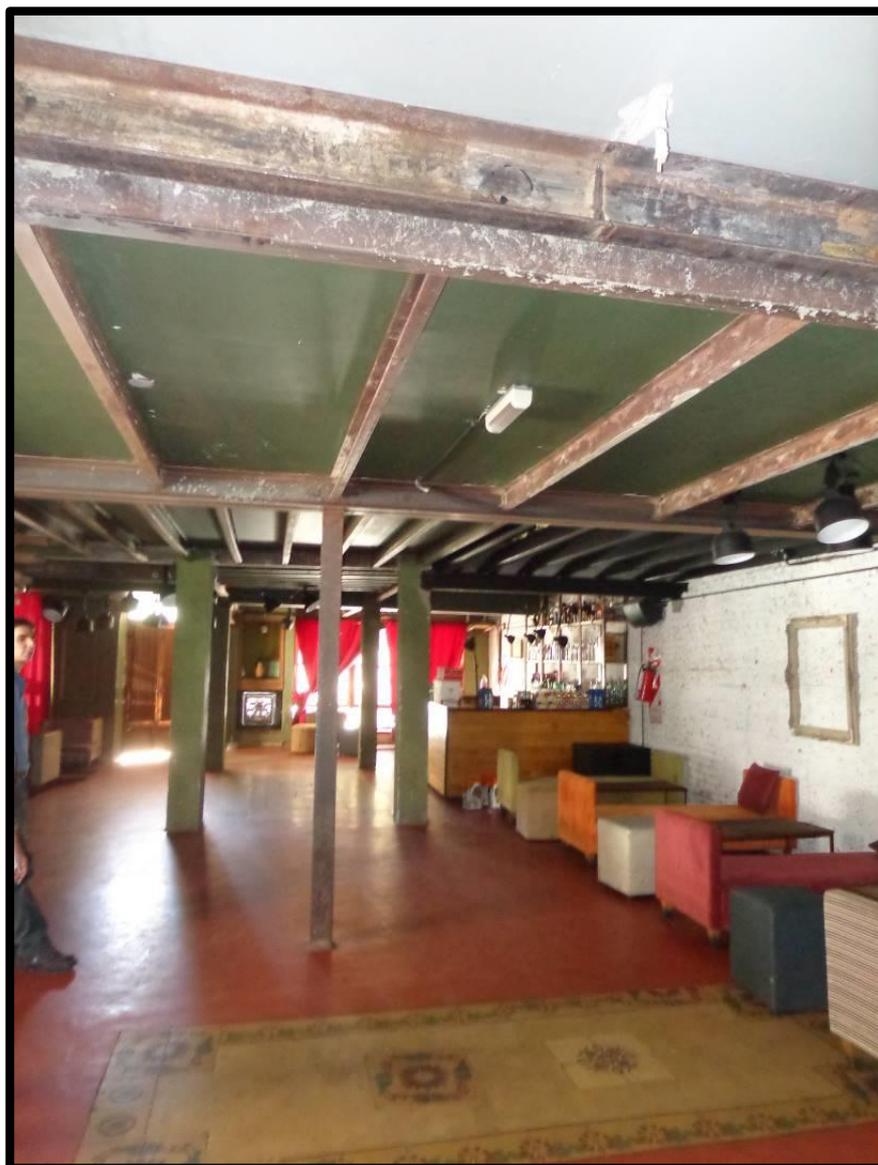
Estas columnas han sido utilizadas para fijar un entramado de vigas de perfiles metálicos que refuerzan la resistencia de losas y vigas existentes en el techo de hormigón armado del subsuelo para soportar así las cargas producto del uso comercial, se observa en la siguiente imagen (Figura 4.2.5).

Figura 4.2.5 – Vigas Metálicas refuerzo de losas

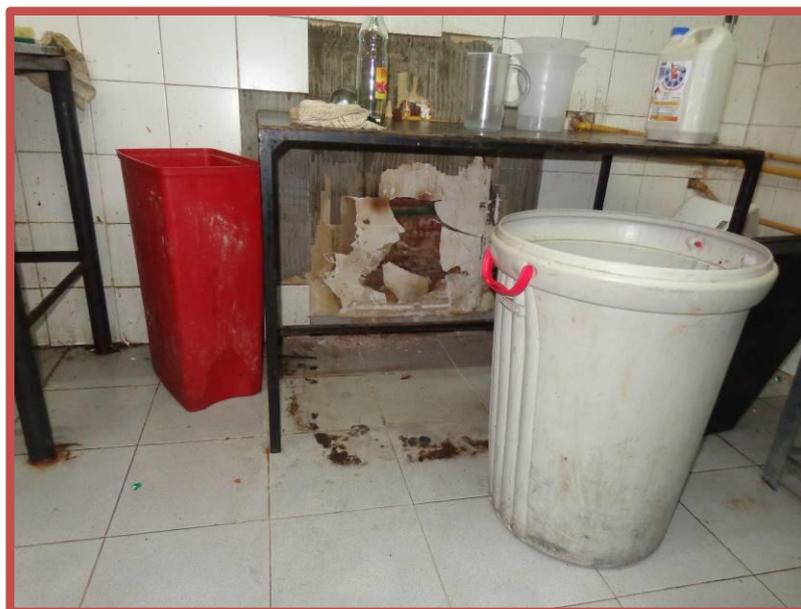
En el subsuelo de calle Larrañaga N°115, bajo la escalera, hay revoques caídos y la pared medianera esta forrada con placas de yeso chorreadas por líquidos. En dicho subsuelo funciona una cocina, y en la pared medianera hay humedades, desprendimientos de revoques, cerámicos y salitre. Esto se ve en siguiente foto (Figura 4.2.7).

Figura 4.2.7 – Cocina Subsuelo, pared medianera con desprendimiento de cerámicos

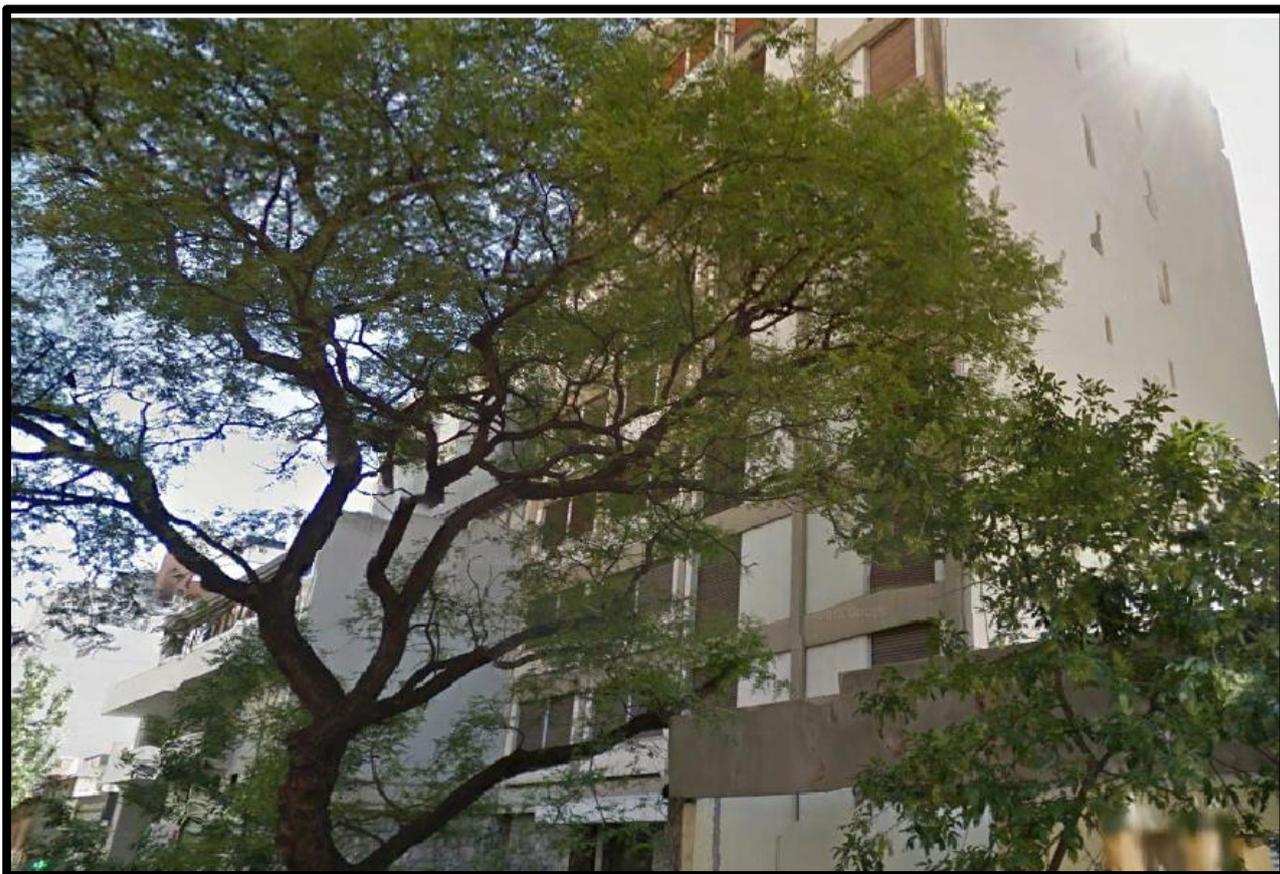
Figura 4.2.8 – Vecino sobre calle Buenos Aires 877

En el piso 8 se observó en dormitorio que da a la calle fisuras en el cielorraso y en encuentro entre cielorraso y medianera.

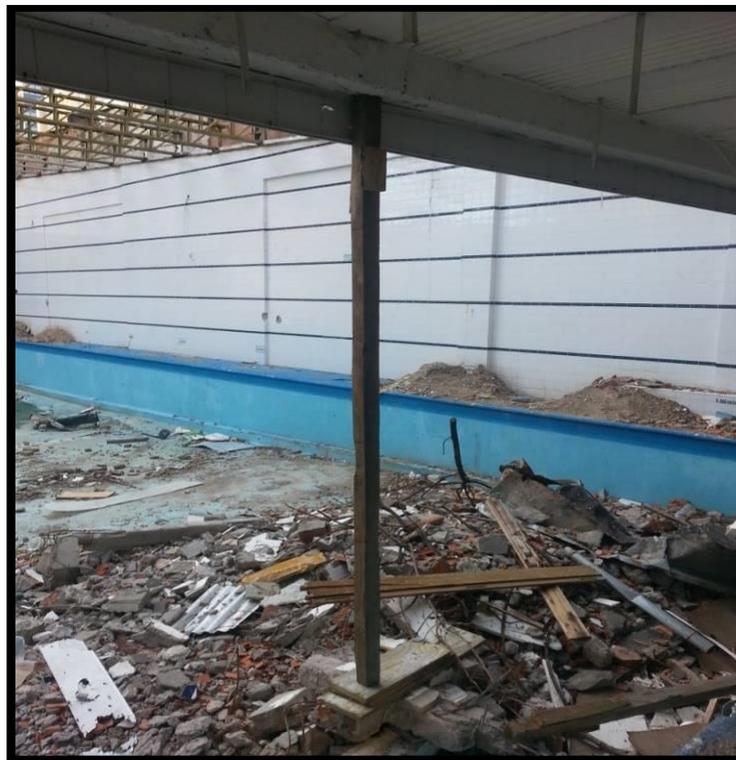
De la misma forma, donde se quita una pared se apuntalan las vigas para dar seguridad con puntales de madera de 3"x3" poder continuar demoliendo otros sectores, en la Figura 4.6.1.3 se observa un apuntalamiento de una de las vigas. Según la ley de Higiene y Seguridad estos puntales deben tener como mínimo 3 bridas en los empalmes, estar sanos y no se permiten más de empalmes en su largo. A su vez deben estar separados máximo entre ellos a una distancia de 1,5m; deben apoyar sobre una base firme y recta por lo tanto se colocan cuñas por debajo para darle la horizontalidad perfecto con el piso y se coloca una tabla para evitar el hinchamiento del puntal. Algunas críticas que hice en este aspecto fue la falta de cruces de San Andrés y ausencia de cantidad de puntales. La respuesta fue que inmediatamente a los 30 minutos se iba a estar demoliendo dicho sector y así lo fue, lo mismo por ese lapso me pareció inseguro.

Figura 4.6.1.3 – Apuntalamiento de Vigas

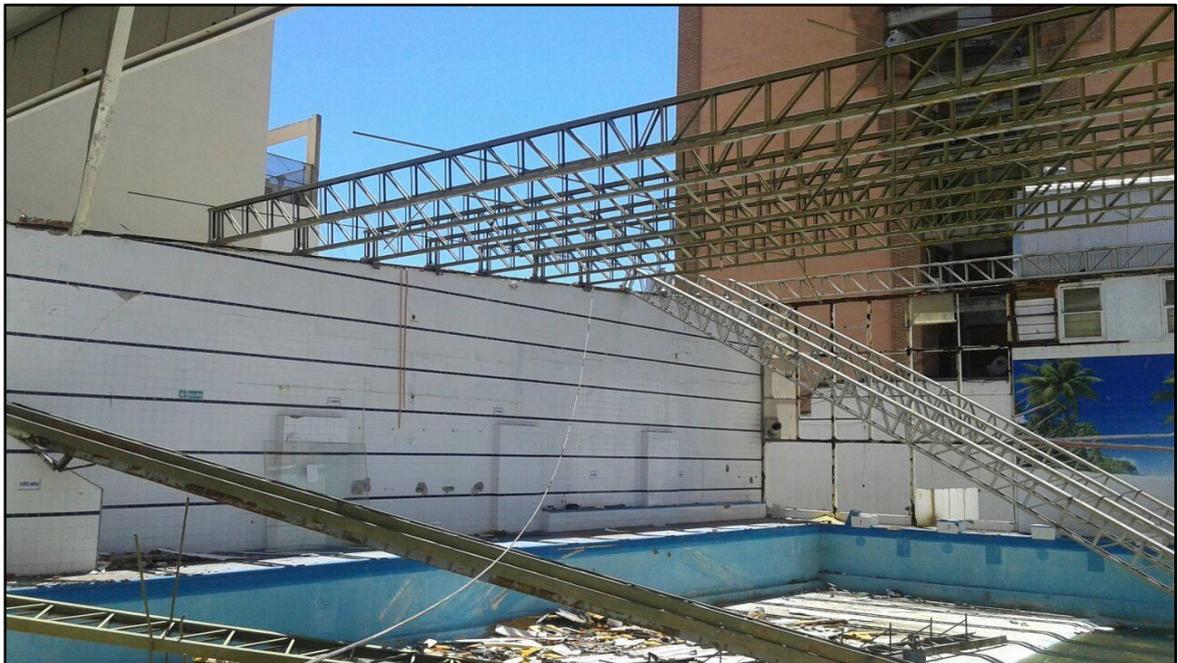
La etapa de desvincular (Figura 4.6.1.6) y bajar la viga reticulada de 18 mts de largo fue llevada de manera lenta y prolija con los recaudos de no provocar ni golpes ni arrastre a las medianeras vecinas.

Figura 4.6.1.6- Vigas reticuladas apoyadas simplemente a la medianera

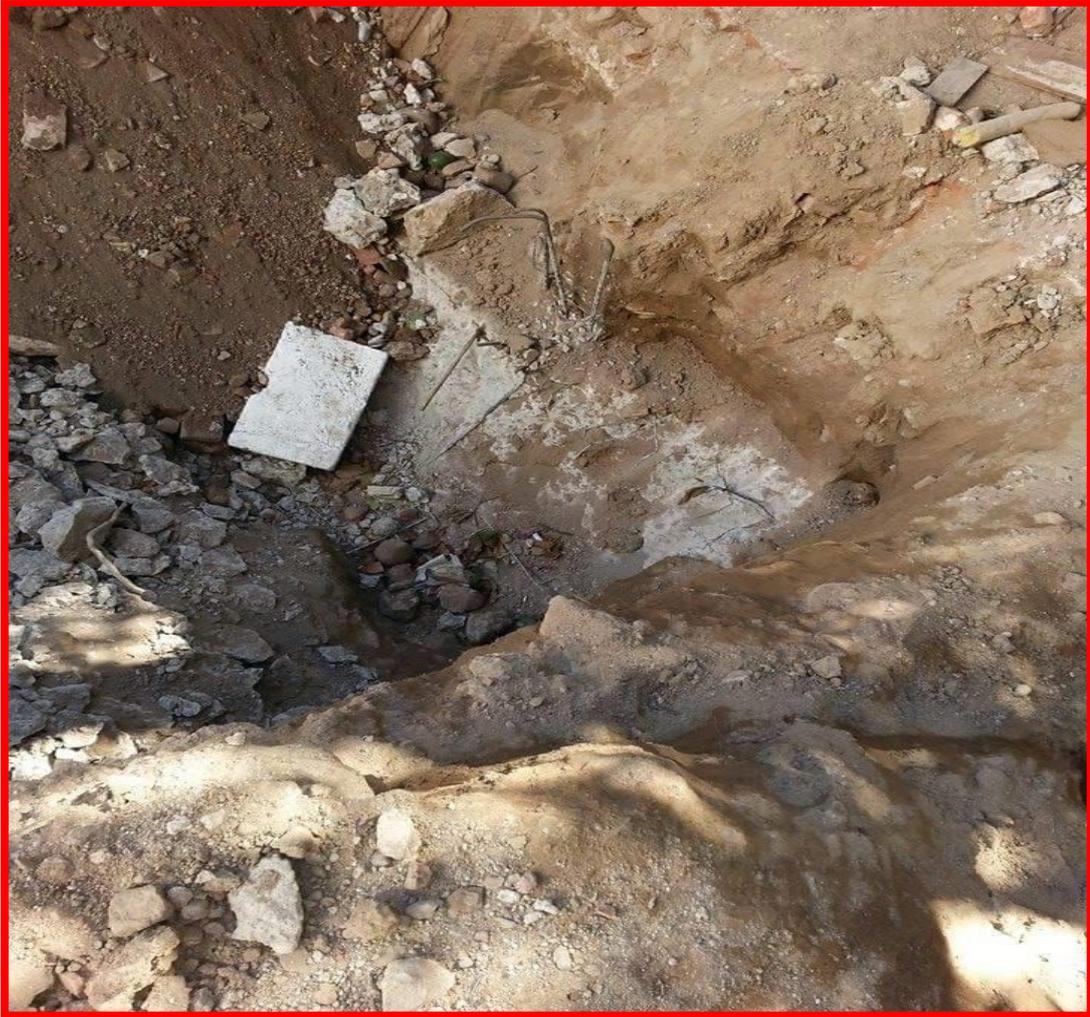
Figura 5.1.6 - Fundación original a demoler, no afecta a los vecinos.
