EVALUACIÓN DE LA CAPACIDAD PORTANTE DE UNA CONSTRUCCIÓN EXISTENTE PARA SER UTILIZADA COMO PARTE DEL NUEVO “INSTITUTO CONJUNTO DE CONDUCCIÓN ESTRATÉGICA”

Ministerio de Seguridad de la Nación

INFORME FINAL

Setiembre de
2018

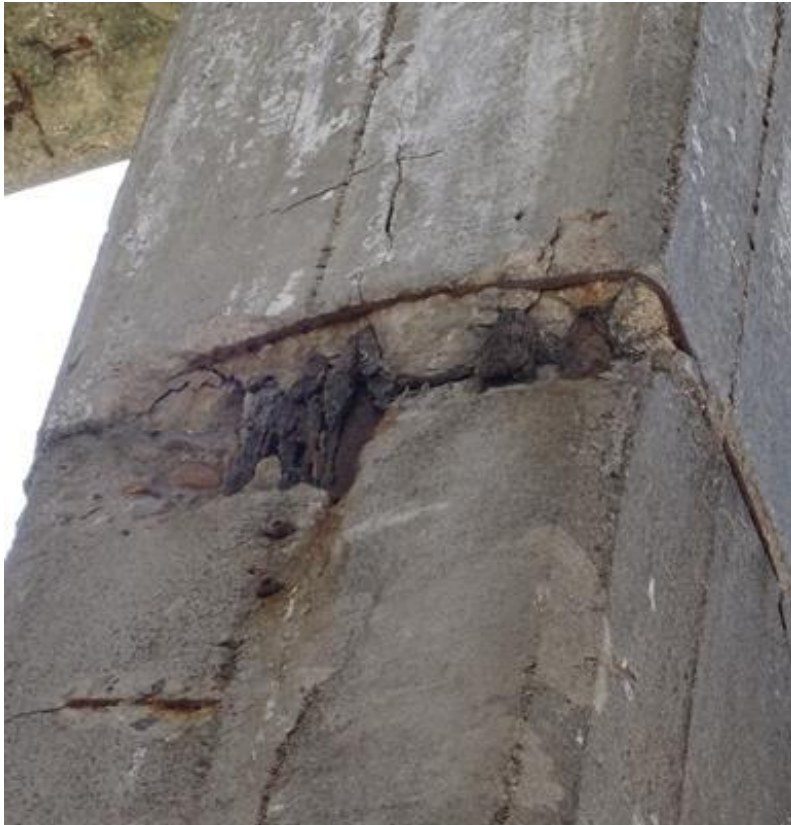
- Las armaduras expuestas presentan diversos grados de oxidación. En algunos casos, es sólo superficial, mientras que en otros se registra pérdida de sección resistente. A modo de ilustración se ofrece en la Figura 8, en donde puede observarse que, debido a una mala ejecución de junta constructiva en donde no se proveyó de suficiente y adecuado recubrimiento a las armaduras, se han corroído las barras principales y el consecuente aumento de volumen ha provocado reventones y fisuras verticales que amenazan con agravar la situación.

Figura 8. Corrosión de armaduras principales con pérdida de sección resistente

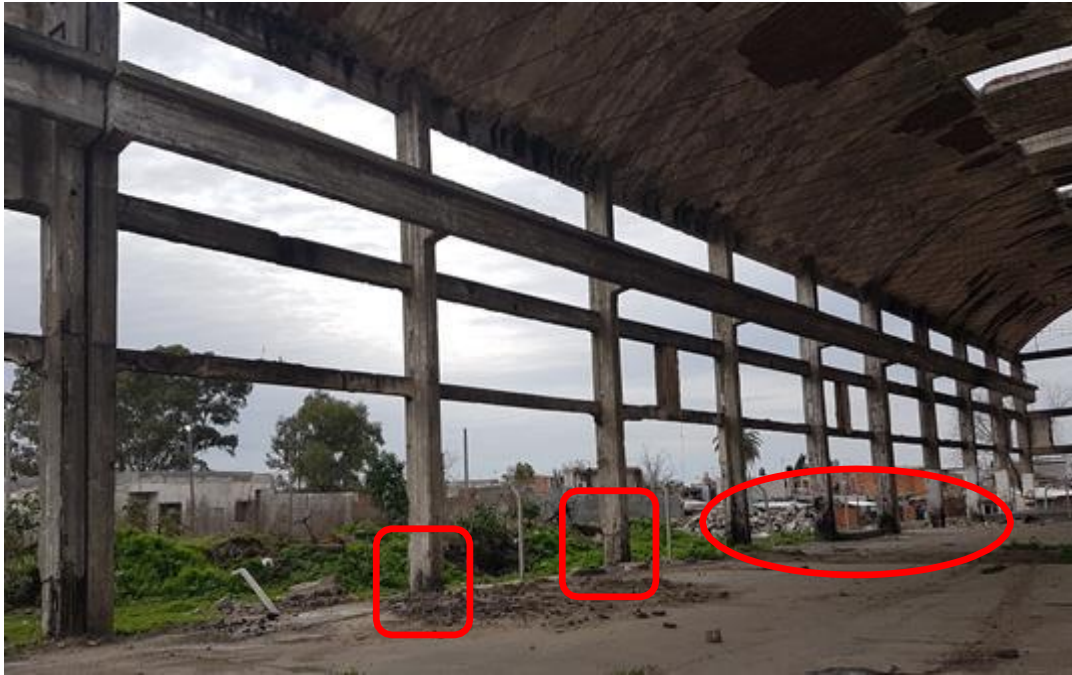
Figura 9

y, por consiguiente, exposición de armaduras, lo que ha favorecido el proceso de deterioro por oxidación. Esto se ilustra en la Figura 9.

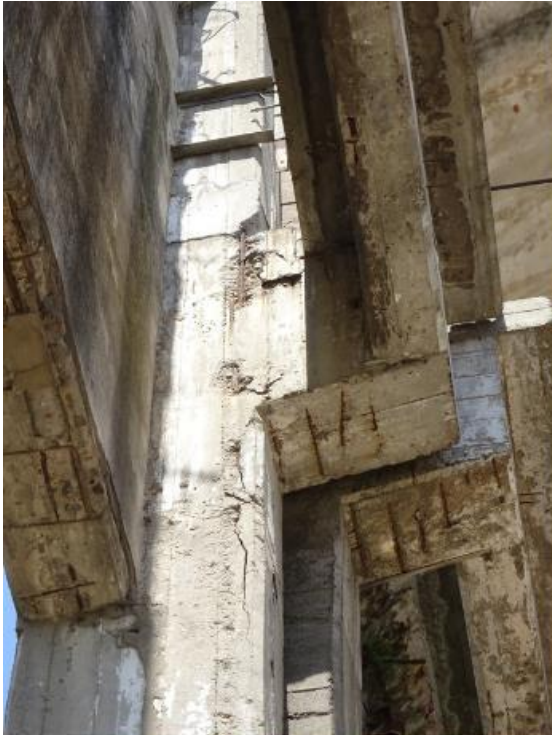
- El techo entre los pórticos 12 a 15 presentan severos desplazamientos horizontales hacia afuera del galpón como consecuencia del colapso del techo. El desplome de las columnas del pórtico 12 es de unos 25 cm a 30 cm y la deformación es prácticamente simétrica en ambas columnas. Este desplazamiento se puede apreciar en la Figura 10.

Figura 10. Desplazamiento lateral hacia afuera de las columnas del pórtico 12.

El deterioro de las columnas principales de los ejes 12 a 15 es significativo y las deformaciones que tienen hace que no sea recomendable reparar y aprovechar estos elementos. Es por ello que se recomienda la demolición de estas columnas, y las vigas de hormigón que las vinculan y resolver este sector con construcción nueva. La misma recomendación cabe a las columnas secundarias que existen en el tímpano del eje 1 y sus vigas. Estos elementos presentan una muy baja capacidad de carga y un estado de conservación regular y tienen las deficiencias generales detalladas en este informe. Es por ello que se consideran elementos prescindibles y se recomienda su demolición en virtud de que la construcción de elementos nuevos, con fundaciones apropiadas, podrían aportar una colaboración importante a la estructura nueva, cuando se defina la arquitectura de la nueva construcción. Deberá tenerse especial precaución para la demolición de estos elementos ya que, de acuerdo a este estudio, estarían colaborando en el equilibrio de los empujes horizontales del techo entre ejes 1 y 2 debido a los tensores cortados en ese sector. Es por ello que antes de la intervención, deberá ejecutarse la reparación y refuerzo de los tensores.

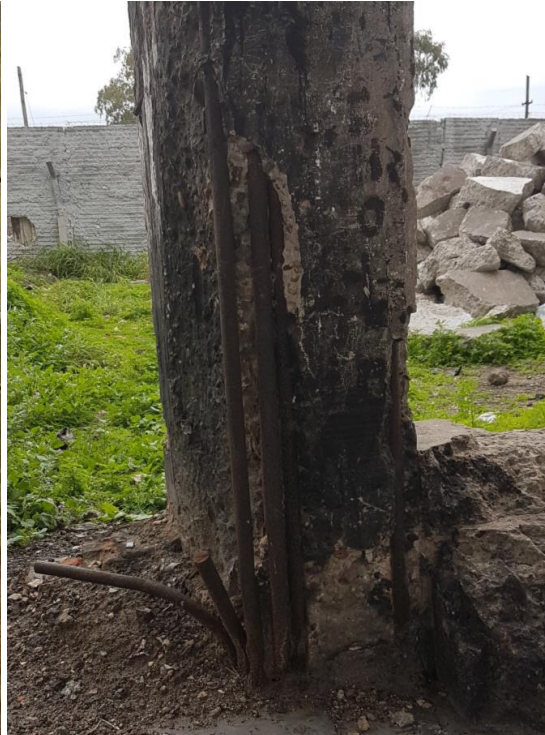
Figura 11. Pérdida de sección de hormigón en la zona inferior de las columnas principales y armaduras intencionalmente cortadas.

- Las columnas de los pórticos 12 a 15 presentan severas afectaciones en la zona inferior: pérdida de sección de hormigón, armaduras cortadas intencionalmente, oxidación de armaduras con pérdida de sección resistente, reventones y pérdida de recubrimiento. Esta situación, junto con los desplazamientos señalados en el punto anterior indican que el estado de estos elementos es muy malo y debería considerarse su demolición . A modo ilustrativo, se muestra en la Figura 11 los defectos indicados en este punto.

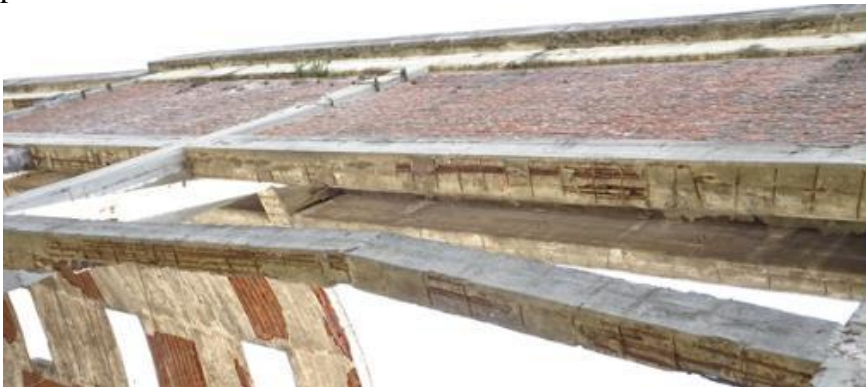
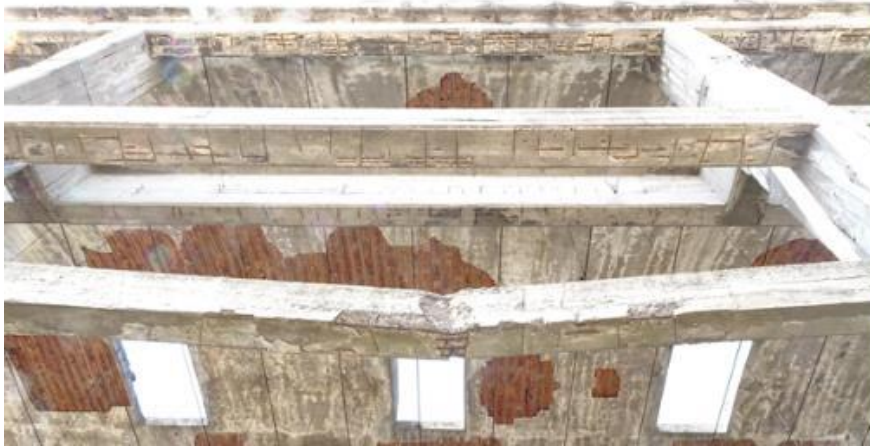
- Se observaron dos vigas quebradas, una en fachada norte y otra en fachada sur. Este defecto podría deberse a impactos con algún tipo de maquinaria o equipo y o por choque de alguna porción del techo en su derrumbe, pero se descarta que la falla se pueda atribuir a una deficiencia estructural.

Figura 12. Vigas quebradas en fachadas norte y sur.

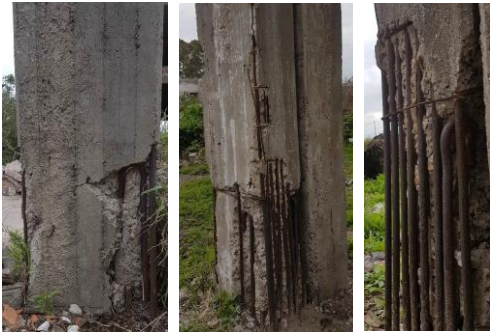
- En la zona inferior de algunas columnas se observaron hierros expuestos y pérdida de sección de hormigón severa, que reduce la sección nominal de la columna en, al menos, un 10 %. Como consecuencia de esto, se ha perdido el empalme entre los hierros que surgen de las fundaciones y las armaduras de las columnas por lo que su conexión actual con sus fundaciones es débil, amenazando la estabilidad global del conjunto debido al esquema estático del pórtico principal. Esta situación se ilustra en la Figura 13, en donde también se puede observar la exposición de armaduras señalada anteriormente.

Figura 13. Pérdida de sección de hormigón en la zona inferior de las columnas principales en coincidencia con empalmes de las armaduras de las fundaciones.

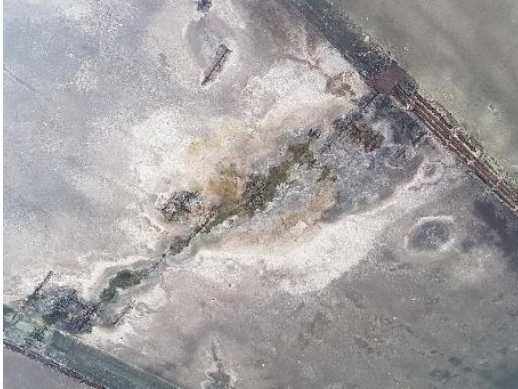
- El hormigón presenta un mal estado de conservación general, con manchas de exudación y humedad en la cara inferior de las losas en sus dos niveles, armaduras expuestas y corroídas, y pérdida de recubrimiento.
- Dos losas del sector de oficinas presentan grietas significativas por las cuales se ha

filtrado el agua deteriorando el hormigón y sus armaduras. Esto ha provocado reventones en la cara inferior de las losas y corrosión de armaduras con pérdida de sección resistente.

Figura 14. Grietas, armaduras expuestas corroídas, filtraciones de agua y manchas en la cara inferior de las losas.

- Previo a la ejecución de los refuerzos de las losas se procederá a la limpieza, sellado e inyectado de las fisuras y grietas observadas en las losas.

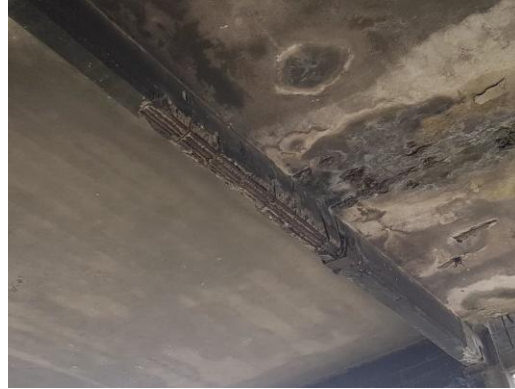
Figura 15. Armaduras con pérdida de sección resistente en la cara inferior de las vigas de entresuelo de las oficinas.

- La escalera de la zona de oficinas está completamente derrumbada.
- Las vigas de entresuelo de la zona de oficinas presentan armaduras expuestas con elevado grado de oxidación y pérdidas de sección resistente de hasta un 30%. Se observaron algunos estribos cortados como se ve en la Figura 15.

- Las vigas que presentan armaduras expuestas corroídas se limpiarán removiendo todo material suelto de hormigón y de acero. Se reemplazará el 100% de la sección de acero en aquellos lugares en donde se detecte una reducción de, al menos, un 15% de sección resistente.

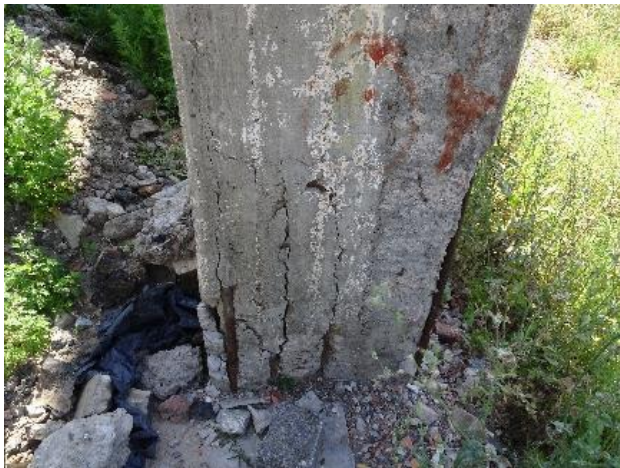
Uno de los ejemplos más claros de las consecuencias de esta problemática se ilustra en la Figura 16, en donde se observa claramente la presencia de fisuras verticales en coincidencia con cada una de las barras de refuerzo principal de la columna, como consecuencia de un avanzado estado de corrosión. En numerosas columnas se observaron situaciones similares, a diferentes alturas y con fisuras de longitudes de hasta 2 m. El ancho de las fisuras es variable, pero en todos los casos mayor a 0.2 mm y en otros pueden considerarse grietas (mayor a 2 mm), lo que asegura que la humedad ambiente está afectando las armaduras existentes.

Figura 16. Fisuras verticales en la zona inferior de una columna

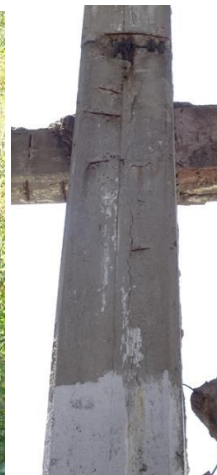
Figura 17. Fisura vertical de 1.0 m de longitud aproximadamente a mitad de altura en una columna.

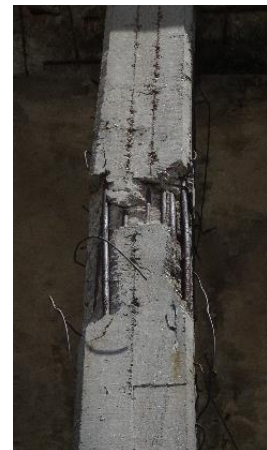
Figura 18. Reventones de recubrimiento y progreso de las fisuras verticales.

En esa imagen se observan armaduras expuestas en toda la cara exterior de la columna, pero en mayor extensión en las esquinas. Además, se observa una fisura vertical que se extiende hacia arriba y hacia abajo, sobre la esquina de la izquierda, mostrando que el proceso de pérdida del recubrimiento irá progresando conforme vaya prosperando la corrosión de las armaduras.

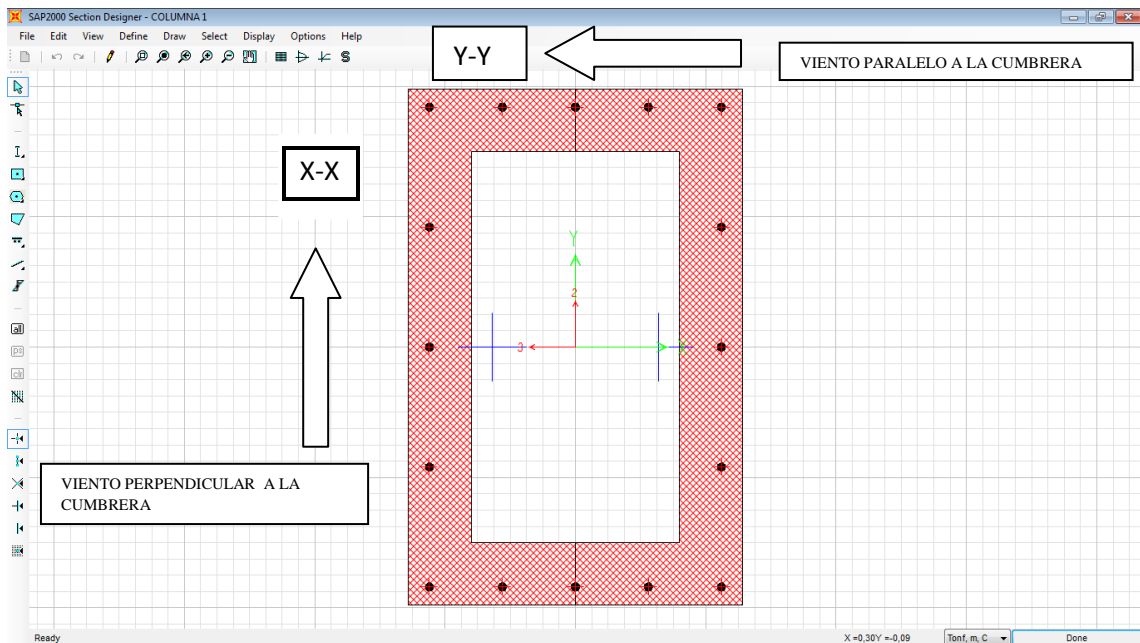
COLUMNA CR01
DETALLE ARMADURA
ESC.: 1:10

Diseño en Sap 20 de los forros columnas 1,2,3,4 y 6

Corte vertical $V_n = 45.3 \text{ t}$ $\phi V_n = 33.9 \text{ t}$
Corte horizontal $V_n = 28.4 \text{ t}$ $\phi V_n = 21.3 \text{ t}$

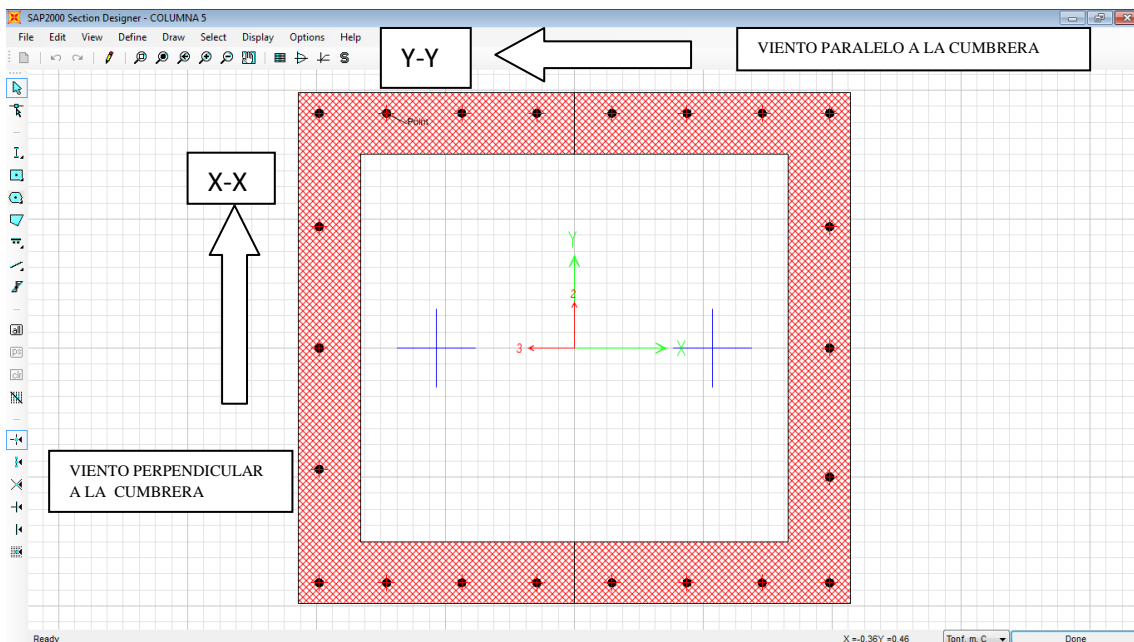
COLUMNA CR05
 DETALLE ARMADURA
 ESC.: 1:10

Diseño en SAP 20 de los forros columnas 5

Corte vertical	Vn = 45.3 t	Vn = 33.9 t
Corte horizontal	Vn = 49.1 t	Vn = 36.8 t

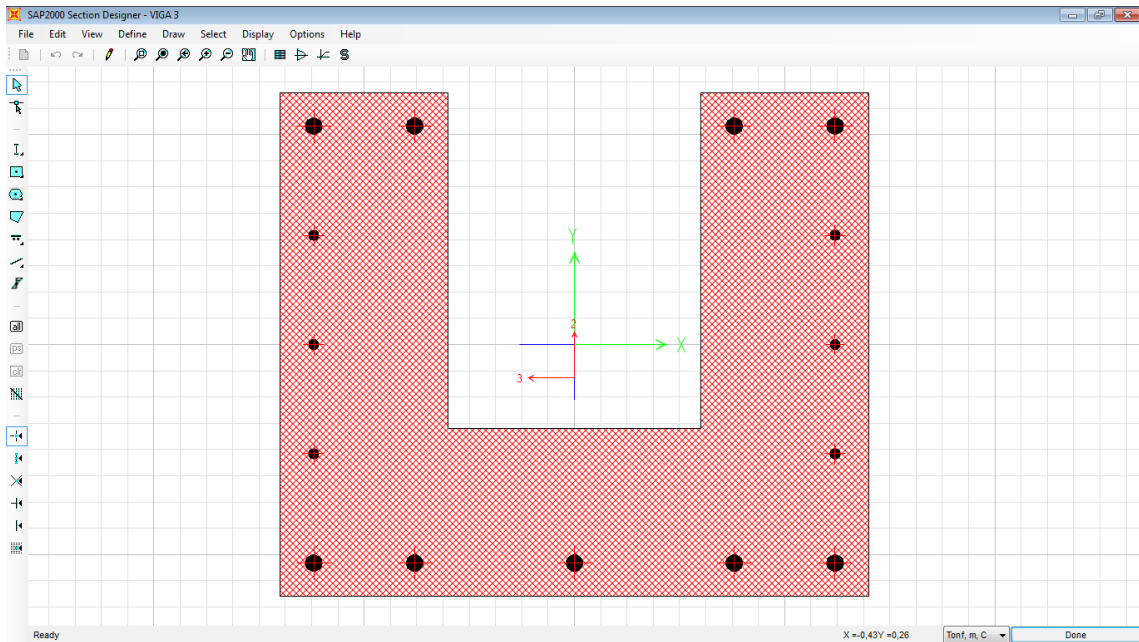
VIGA VR03
DETALLE ARMADURA
ESC.: 1:10

Diseño en SAP 20 de los forros viga 3

Momento positivo:	Mn = 34.0 t.m	ϕ Mn = 30.6 t.m
Momento negativo:	Mn = 28.2 t.m	ϕ Mn = 25.4 t.m
Momento horizontal	Mn = 39.5 t.m	ϕ Mn = 35.6 t.m
Corte vertical:	Vn = 64.8 t	ϕ Vn = 48.6 t
Corte horizontal:	Vn = 36.0 t	ϕ Vn = 27.0 t

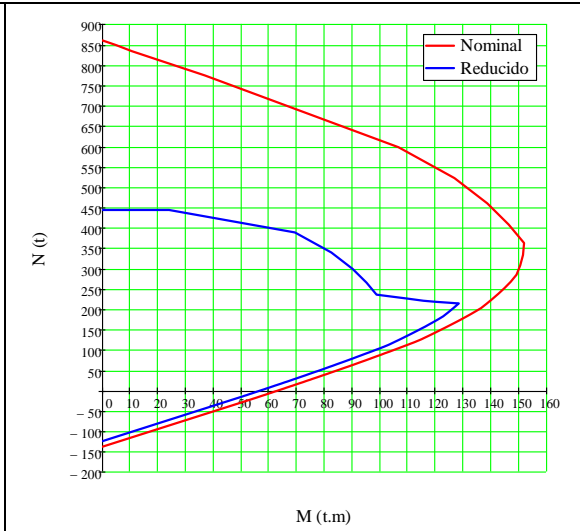
Figura 1. Abaco de interacción alrededor del eje fuerte 3-3, columnas 1,2,3,4 y 6
