Prácticas Supervisadas

MOVIMIENTOS DE SUELOS:

Trabajos de Nivelación y Topografía.

Obras: Varias

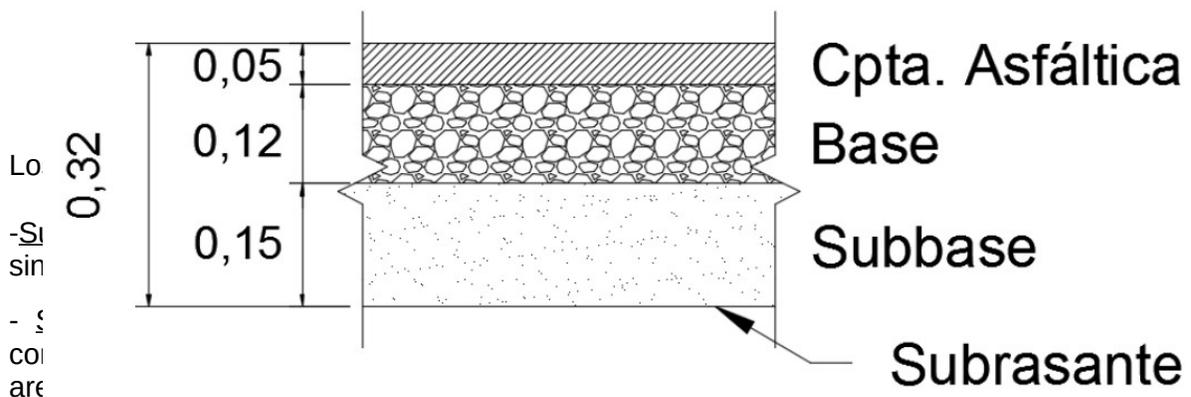
Imagen 2.4 : Paquete estructural de pavimentos flexibles.

El paquete estructural de este pavimento tiene un espesor de 32cm en su totalidad pudiéndose apreciar en la imagen N° 2.4.

- Base: Granular de 12 cm de espesor; constituida por una mezcla de material granular triturado, es decir, un material de granulometría tipo 0-20 proveniente de canteras de terceros.

- Carpeta Asfáltica: espesor 5cm, compactado y con cemento asfáltico de penetración 50 – 60.

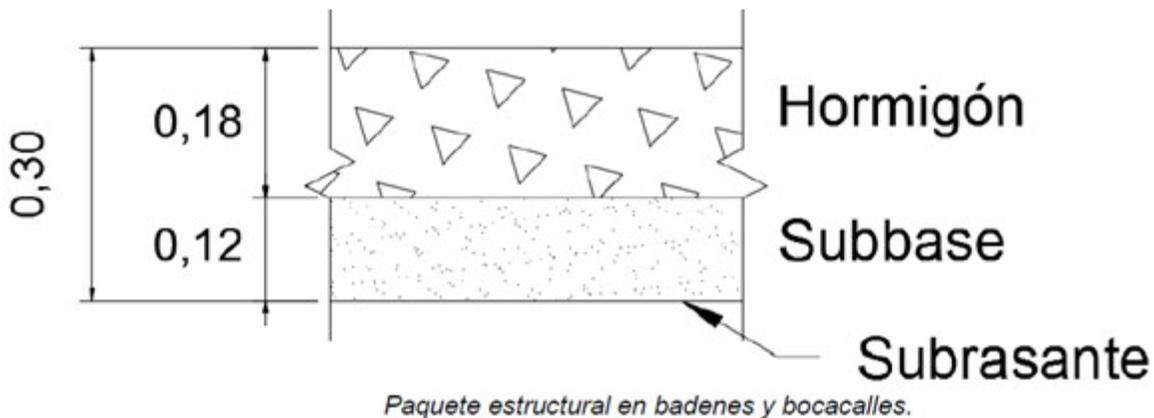
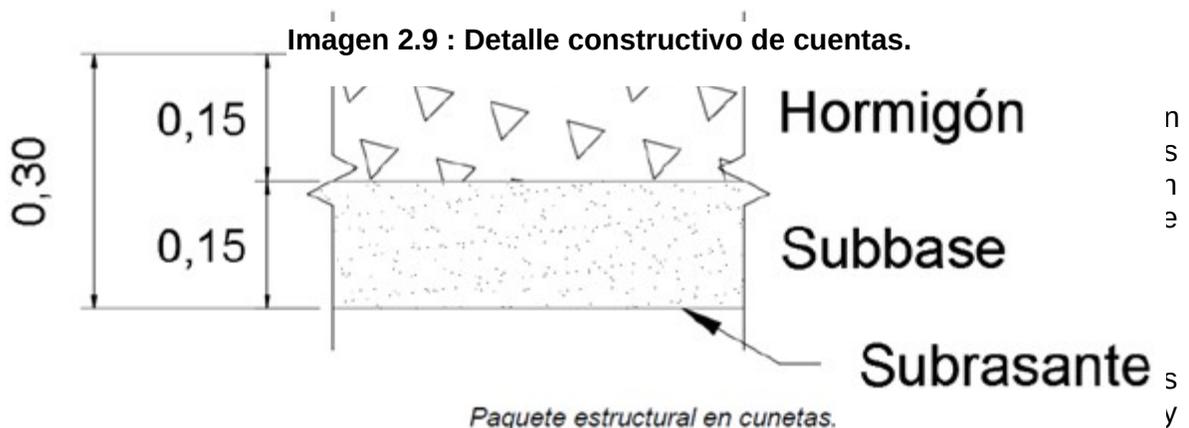
Imagen 2.8 : Paquetes estructurales en bocacalles y cunetas.

- Capa de hormigón simple: Capa de hormigón de 18cm de espesor, H-25 (resistencia a la compresión de 25MPa), proveniente de plantas de terceros como Holcim, AFEMA, Hormiblock, entre las más comunes.

Las dimensiones de las capas se aprecian en las imágenes N° 2.8 y 2.9, correspondiendo la primera a las bocacalles y los badenes, y la segunda a las cunetas. La diferencia entre ambas es debida a que en las cunetas cuyo objetivo es delimitar y definir la superficie de circulación de los vehículos para la seguridad de los peatones que circulen por la vereda, como así también el de canalizar el escurrimiento superficial de las aguas de lluvia, se esperan menores esfuerzos debido a las cargas de los vehículos que transiten sobre ellas, mientras que en las bocacalles y en los badenes los mismos serán mucho mayores, representando zona de frenado (mayor tiempo de aplicación de cargas), cambio de dirección de escurrimiento de agua de hasta 90°, etc. Es por ello que se opta por reducir el espesor de la capa de hormigón de las cunetas (ya que es el material más caro), compensándolo con un incremento en el espesor de la sub-base granular.

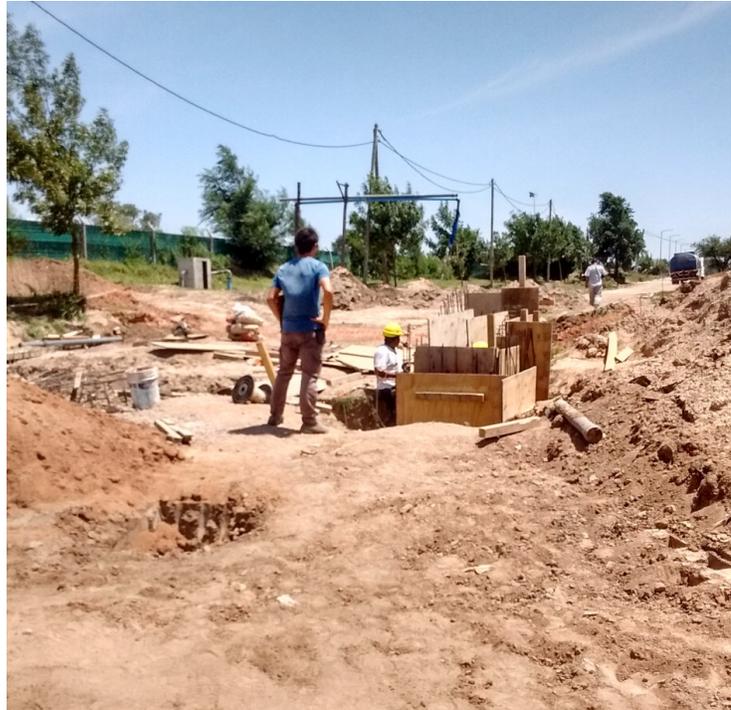
Imagen 2.10 : Construcción de sumideros.

se desmolda en tomas denominadas sumideros como lo muestran las imágenes N° 2.10, 2.11 y 2.12, depositando el excedente en el Canal Maestro Sur, siguiendo el curso hacia

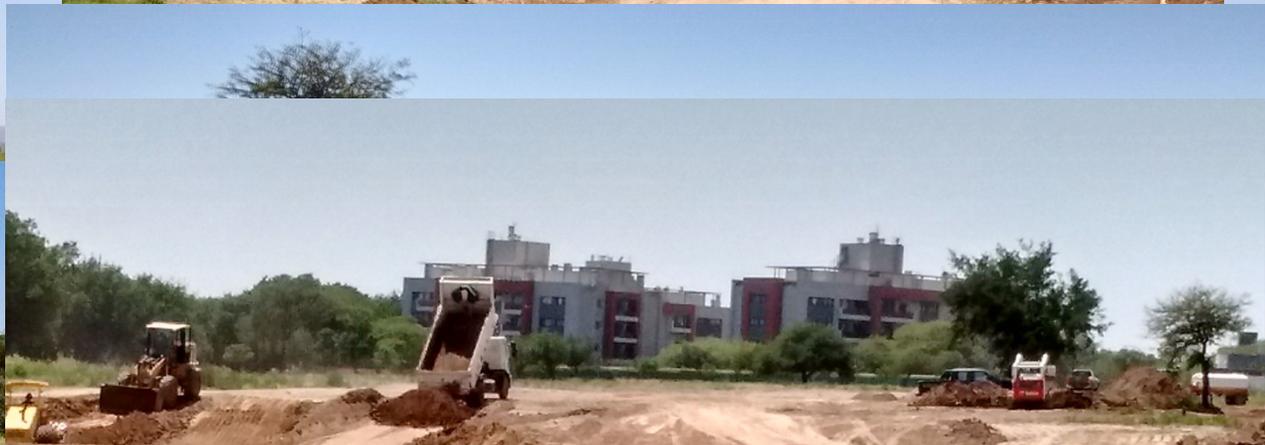
Imagen 2.13 : Excavación y retiro de basura.

Las imágenes N° 2.13, 2.14, 2.15, 2.16, 2.17 y 2.18 muestran algunas de las excavaciones que se hicieron para retirar todo el material de desperdicio que existía en la zona, en especial donde se ubican las calles del loteo.

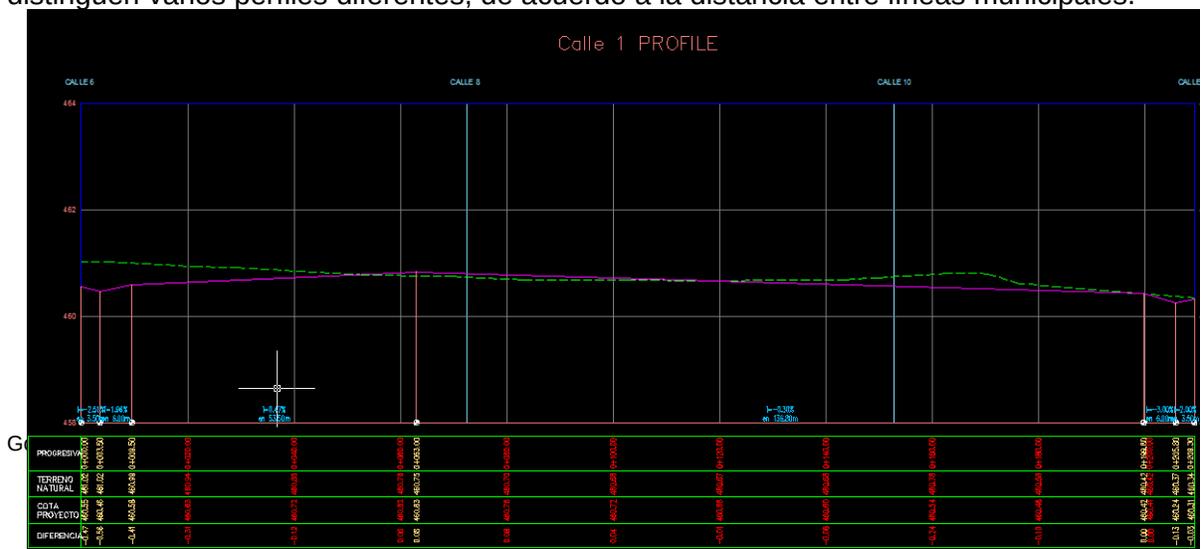
Imagen 2.21 : Perfil altimetrico de laguna de regulación.

Altimetría: Aquí pueden observarse los perfiles longitudinales de cada una de las calles a construir; en estos, pueden consultarse las cotas de proyecto de manera más detallada, la diferencia aproximada entre cota de rasante y terreno natural, cambios de pendiente y demás información, tal como lo indican las imágenes N° 2.20 y 2.21. Cada plano de corte vertical cuenta también con el perfil transversal tipo de la calle correspondiente; donde se distinguen varios perfiles diferentes, de acuerdo a la distancia entre líneas municipales.

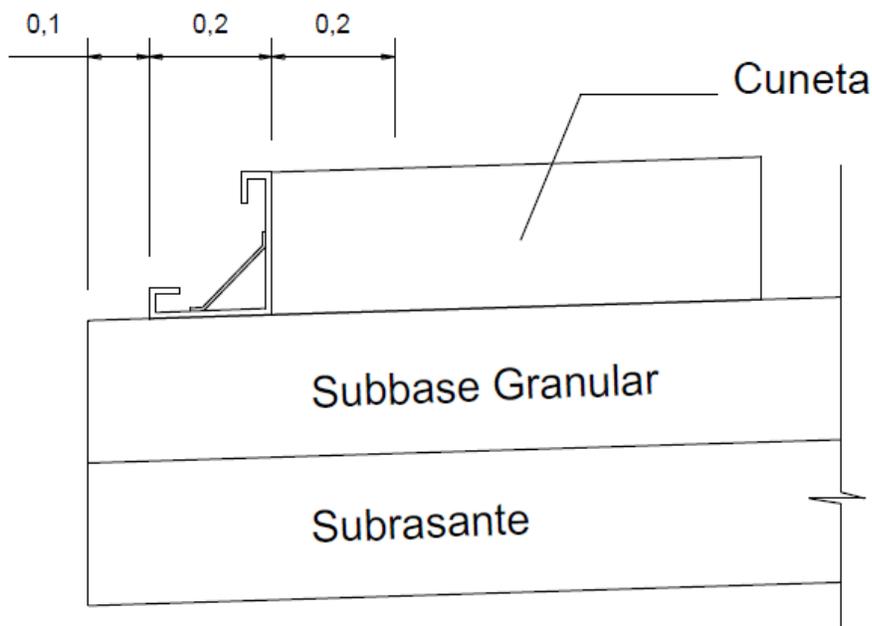
Imagen 3.1 : Sobre-ancho asignado a cada lado de la calzada.

A los efectos del replanteo, se consideró la distancia entre líneas de agua de cada calle, asignando un sobre ancho de 50 cm a ambos lados de la calzada, lo que permitió posteriormente la construcción del cordón cuneta. Dicho sobre ancho se fundamenta en el hecho de que resulta necesario un espacio de 15 a 20 cm para ubicar el cordón propiamente dicho, un espacio adicional, también de 20 cm, para la ubicación del molde y un margen de 10 cm para poder desarrollar la tarea con mayor comodidad, tal como lo podemos observar en la imagen N° 3.1.

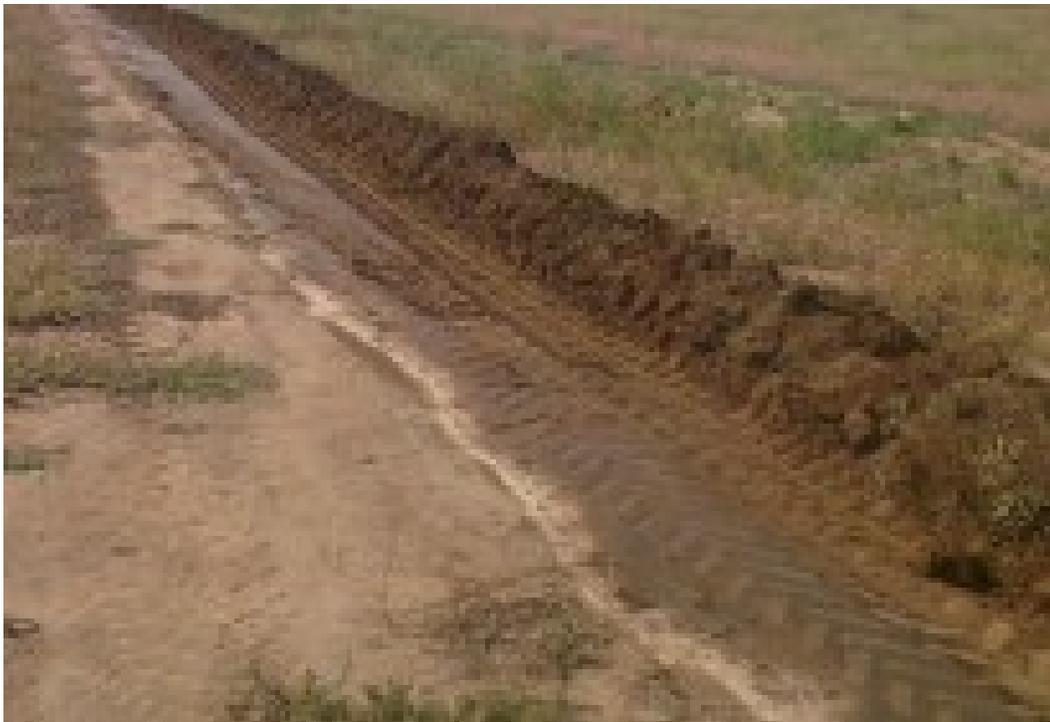
Imagen 3.2 : Demarcación de límites para apertura de caja.

La demarcación de las calles necesaria para efectuar la limpieza del terreno, se realizó utilizando una tanza, la cual se ataba en los PC extremos en cada lateral de la calle. Una vez la tanza tendida, se procedió a marcar con cal por encima de esta. Esta tarea se realizó en cada una de las calles pertenecientes al loteo. Luego para evitar que dicha línea marcada con cal sea borrada producto de lluvias, vientos, o tiempo, y tener que realizar nuevamente la actividad, se marcaron los límites sobre el terreno natural con la cuchilla de la moto-niveladora, como puede observarse en la imagen N° 3.2

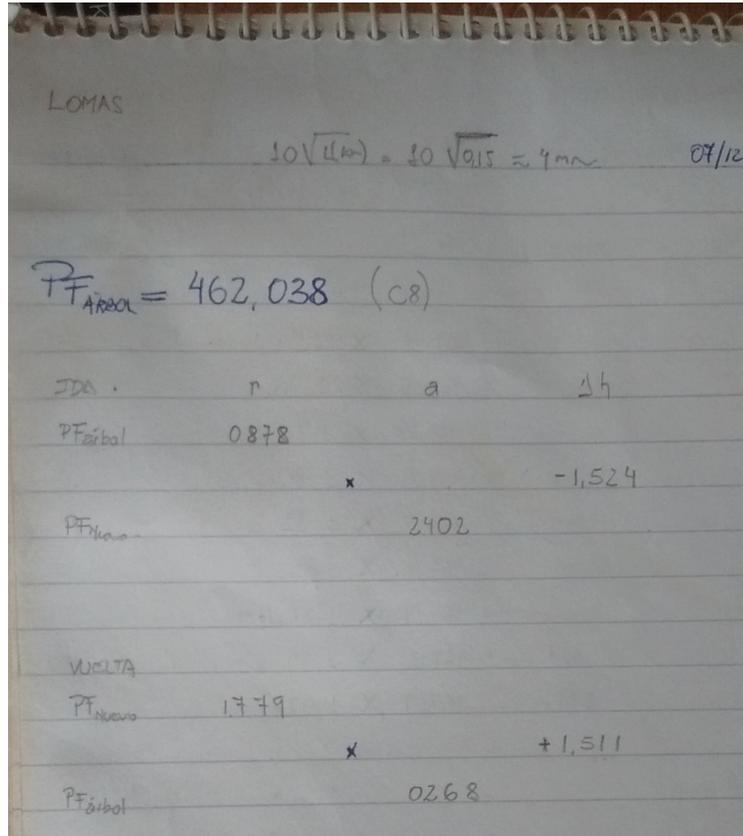
Imagen 3.5 : Verificación de calibración de nivel óptico.

Antes de utilizar este instrumento, es necesario verificar que el mismo esté calibrado, es decir que no tenga error de colimación; esta verificación se hacía periódicamente para

evitar errores en la nivelación (imagen N° 3.5). El procedimiento se sintetiza de la siguiente manera:

- Ubicar dos puntos definidos y suficientemente distanciados (50 m o más).
- Establecer una estación equidistante a ambos puntos, y efectuar las lecturas L_r y L_a .
- Con ambas lecturas obtener la diferencia correspondiente DH .
- Establecer una segunda estación aproximadamente a 2 o 3 metros de uno de los puntos.
- Tomar ambas lecturas y calcular la diferencia entre las mismas.
- Verificar que la diferencia entre ambos resultados sea inferior a la admisible. $e = 10\sqrt{L}$, siendo L la longitud entre dichos puntos, expresada en km. Esta ecuación arroja un resultado en mm.
- Si la diferencia se encuentra dentro de la tolerancia, el error existente no afecta a nuestro nivel óptico, y por ende los trabajos de nivelación tampoco se verán afectados por tal.

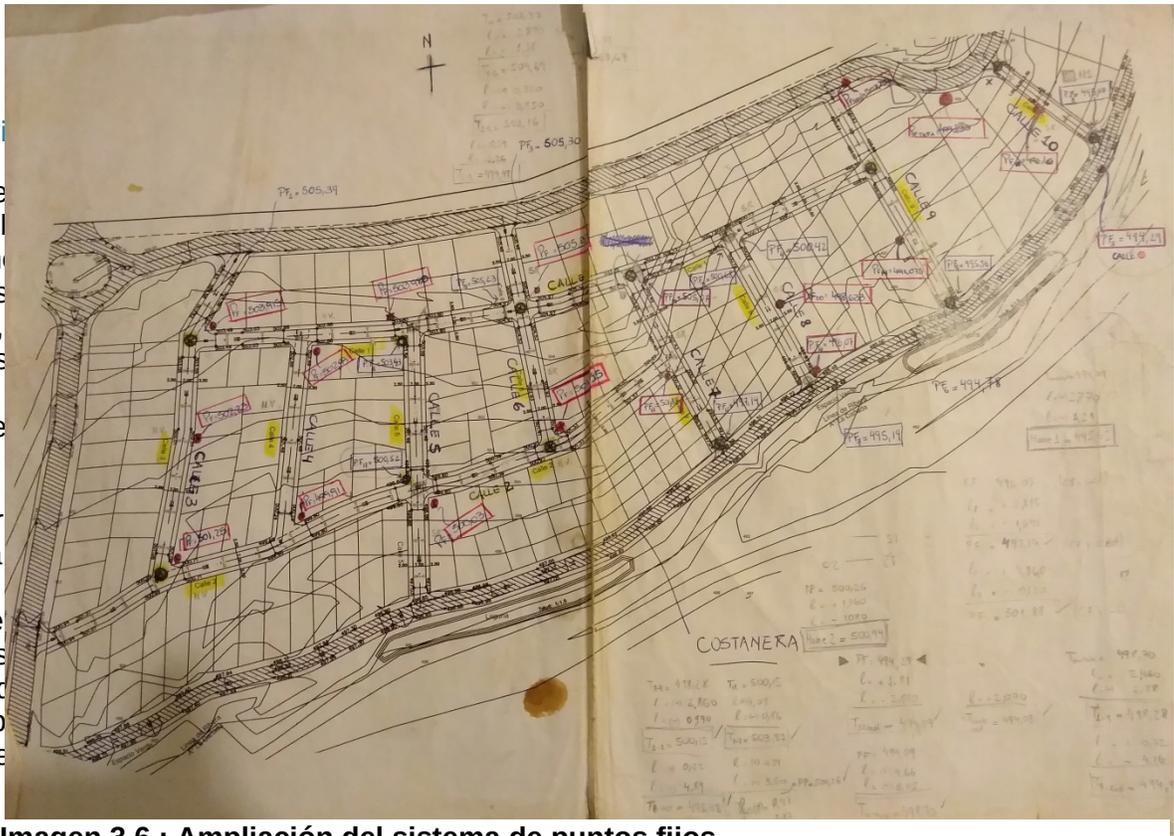
Imagen 3.6 : Ampliación del sistema de puntos fijos.

Es necesario ampliar el sistema de puntos fijos con la finalidad de abarcar toda la extensión en planta de la obra (véase imagen N° 3.6). Para ello, se dispuso de puntos fijos adicionales, materializados mediante elementos adecuados como una barra de acero de 12 mm o una tuerca grabada con el numero del punto y el sector del loteo, en aquellos lugares en que el punto no será alterado o removido. Se utilizaban también los mojones de hormigón pertenecientes al loteo (EL). Esta tarea se realizaba mediante el uso del Nivel Óptico.

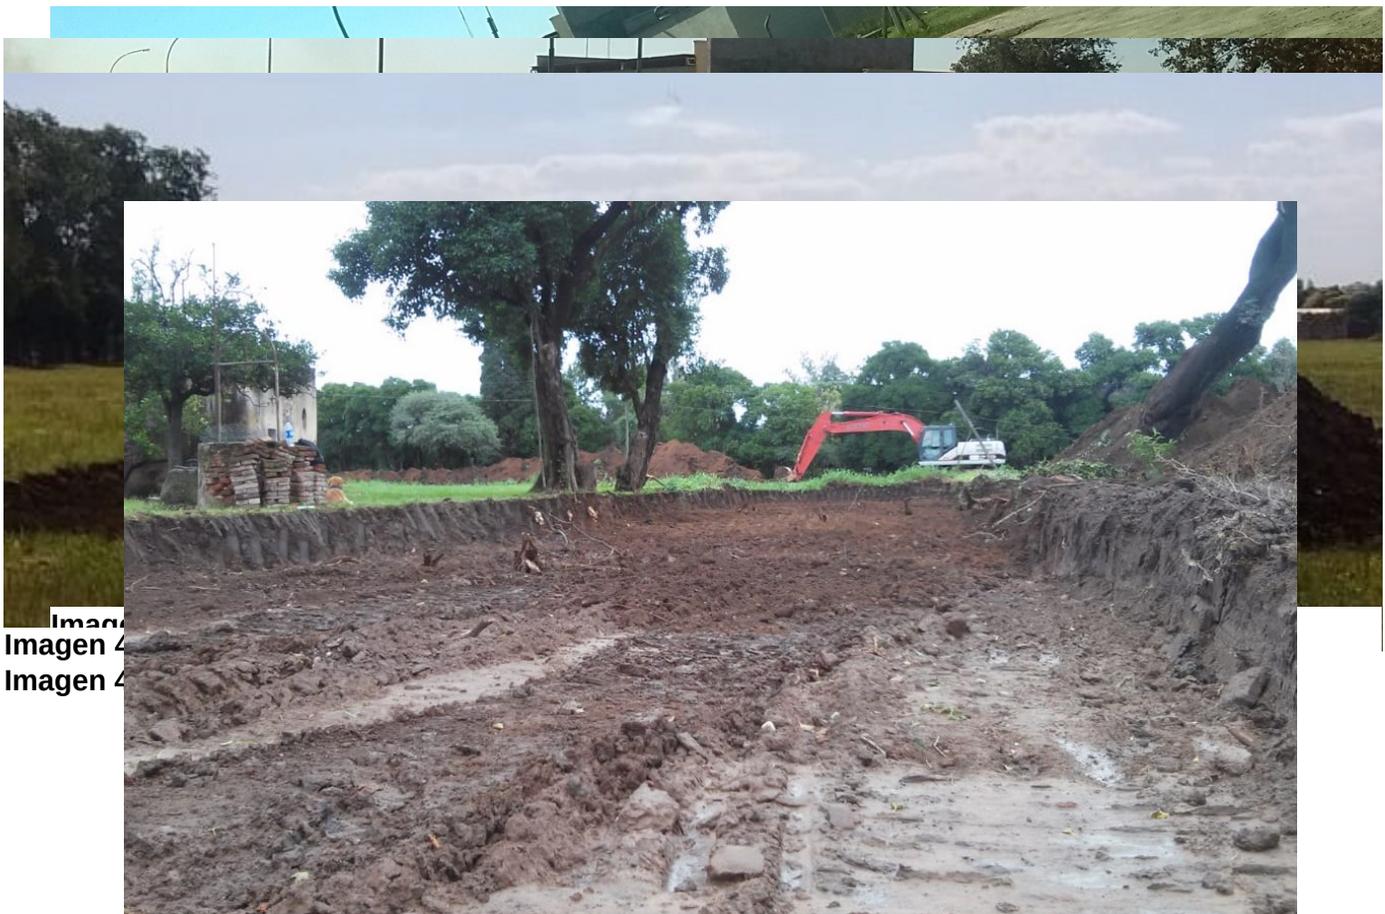
Imagen 4.4 : Apertura de caja.

mediante el uso de moto-niveladora y posterior retiro utilizando una pala cargadora y un camión volcador para el transporte del mismo (imagen N° 4.1 y 4.2); mientras que en otros casos se utilizó una retroexcavadora (equipo utilizado para el desmonte), pero ésta no logra separar completamente la cubierta vegetal del suelo inferior. Dado que no es admisible la presencia de materia orgánica en el paquete estructural, esto se convierte en una desventaja. Véase imagen N° 4.3, 4.4 y 4.5.

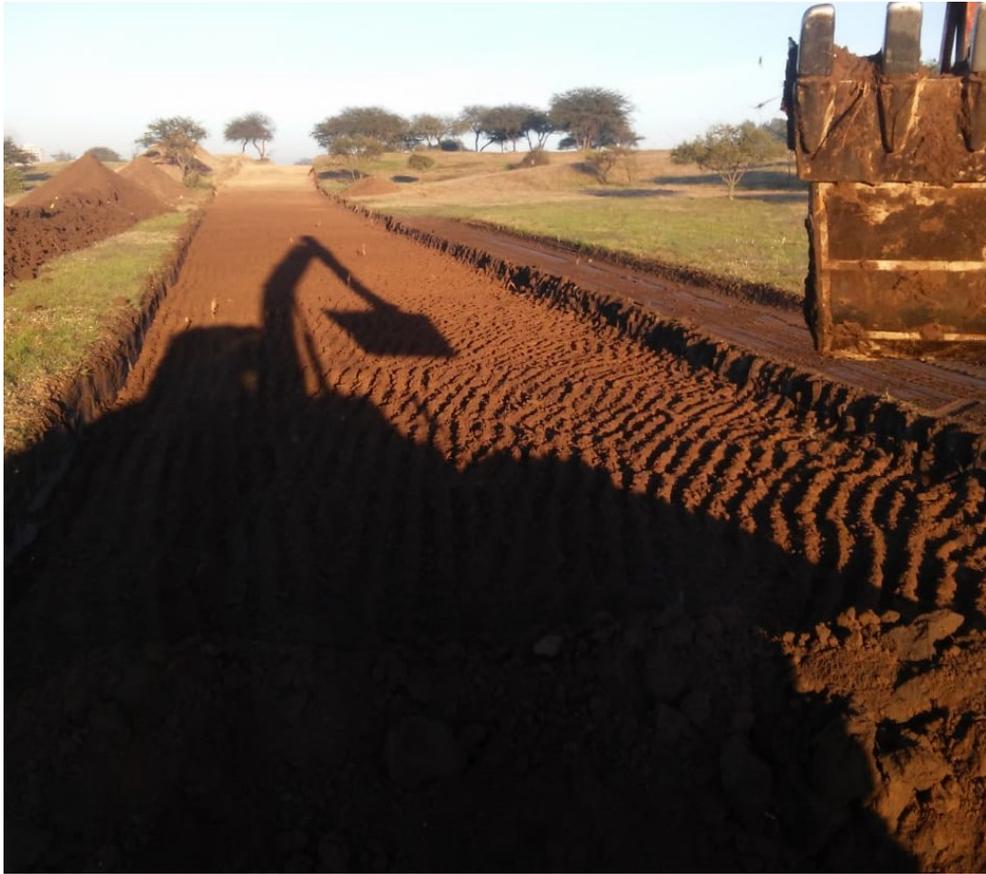
Imagen 4.5 : Limpieza de terreno natural.

Este ítem comprende la sustracción del suelo vegetal, para lo cual resulta conveniente comenzar demarcando los límites, para luego retirar el material correspondiente a dicha capa.

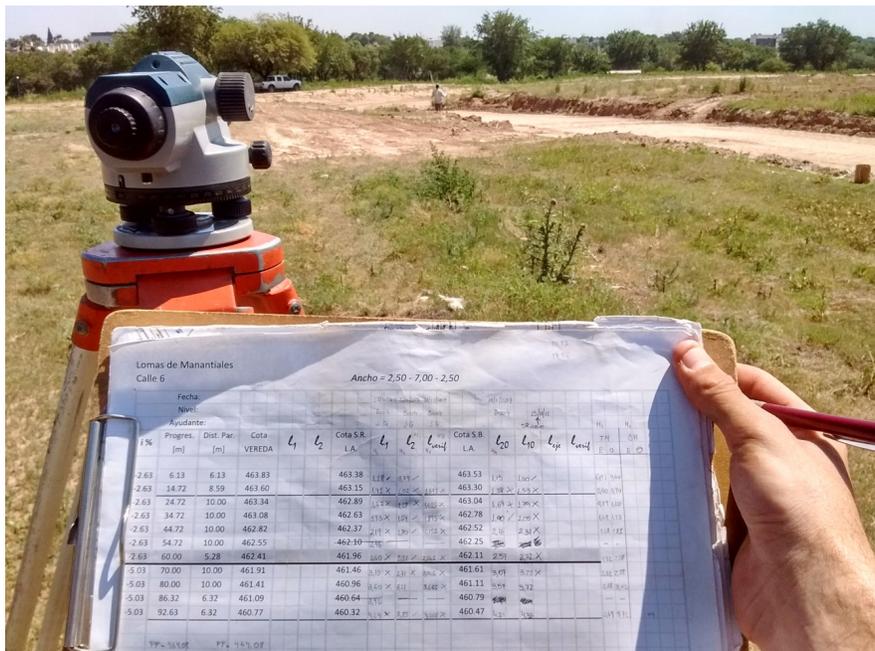
Imagen 4.8 : Planilla de cálculos.

- Determinar las cotas de sub-rasante en cada una de las progresivas (20m para una primera aproximación y 10m para mayor precisión).
- Tomar lectura en el punto fijo más cercano, de cota conocida.
- Obtener el horizonte visual correspondiente, como la suma entre la cota del PF y la lectura en dicho punto.
- Calcular las lecturas teóricas de sub-rasante en cada progresiva, como la diferencia entre el horizonte visual y la cota de cada punto.
- Determinar la profundidad de desmote, como la diferencia entre la lectura teórica y la lectura real del terreno natural en cada progresiva.

Para ello se realizaban unas planillas en Excel y de esta manera obtener un resultado más prolijo, y ahorrar tiempo in-situ. Ver imagen N° 4.8.

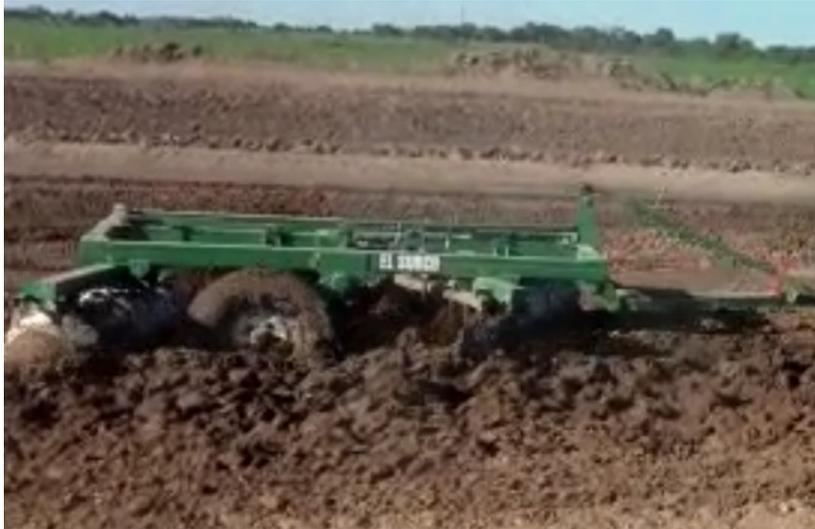
Imagen 4.9 : Escarificación mediante rastra.

una moto-niveladora o mejor aún, mediante el uso de una rastra (equipo de arrastre compuesto por discos giratorios), tal como se puede observar en la imagen N° 4.9.

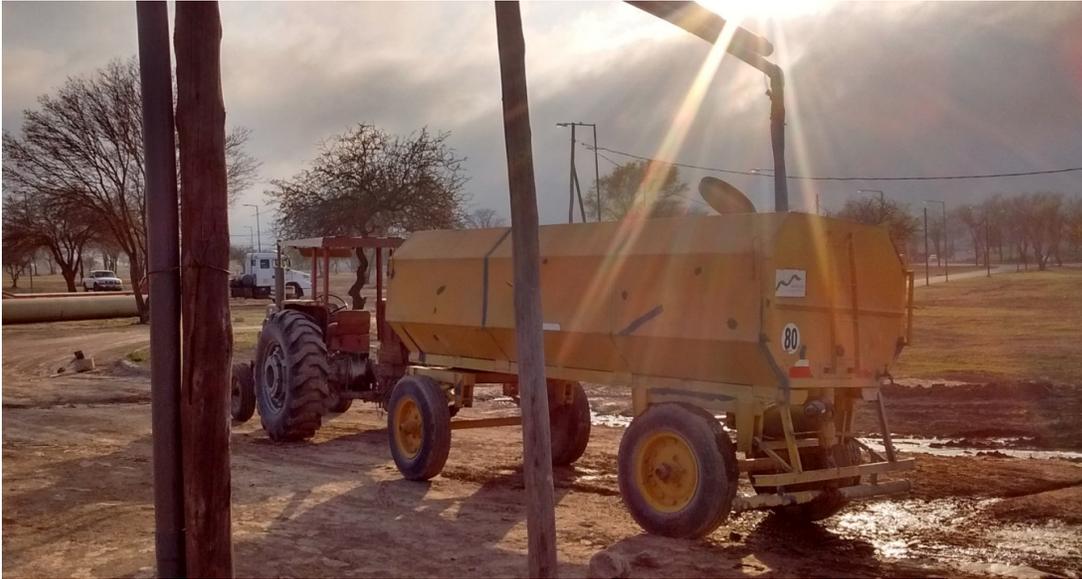
Imagen 4.10 : Tanque de 8000 lts de capacidad.

Simultáneamente se escaficaba la superficie, se añadía el agua necesaria en cantidades parciales, mediante tanques de aguas que poseen un sistema de riego (ver imagen N° 4.10, 4.11, y 4.12). Esto es así para evitar acumulación de agua en zonas singulares, lo cual produce la formación de baches en el estrato. Los baches afectan fundamentalmente a suelos finos, y comprenden zonas en las que existe exceso de humedad, en las cuales el agua contenida no tiene la posibilidad de drenar a corto plazo, de modo que cualquier carga aplicada sobre dicha zona es absorbida por esta, al ser incompresible (esto se conoce como “efecto de acolchonado”). A largo plazo se produce el drenaje del agua acumulada, lo que da lugar a un hundimiento de la superficie, produciendo una falla en el pavimento. Por ello es una condición indispensable evaluar la presencia de baches una vez terminada la sub-rasante (lo mismo debe emplearse para el resto de las capas del pavimento).

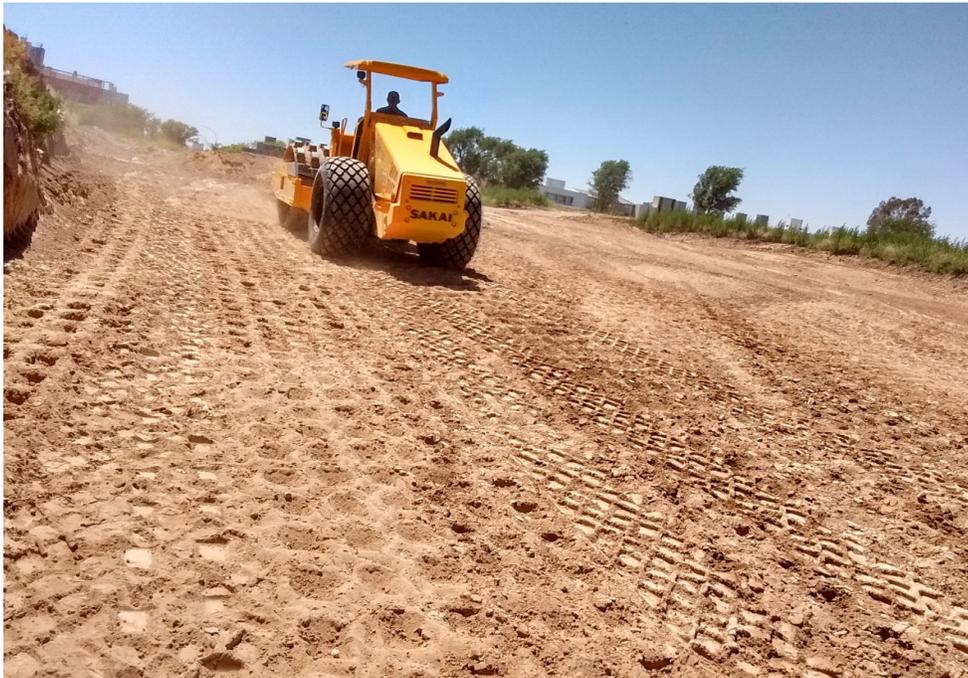
Imagen 4.15 : Superposición de media huella en cada pasada.

El equipo utilizado en esta obra introduce además un efecto vibratorio, que incrementa la presión de compactación. Cuando se procede a la compactación de un estrato, cualquiera sea el equipo utilizado, resulta conveniente comenzar por una de las orillas, y desplazarse progresivamente al extremo opuesto superponiendo la mitad del rodillo en cada una de las pasadas como muestra la imagen N° 4.15.

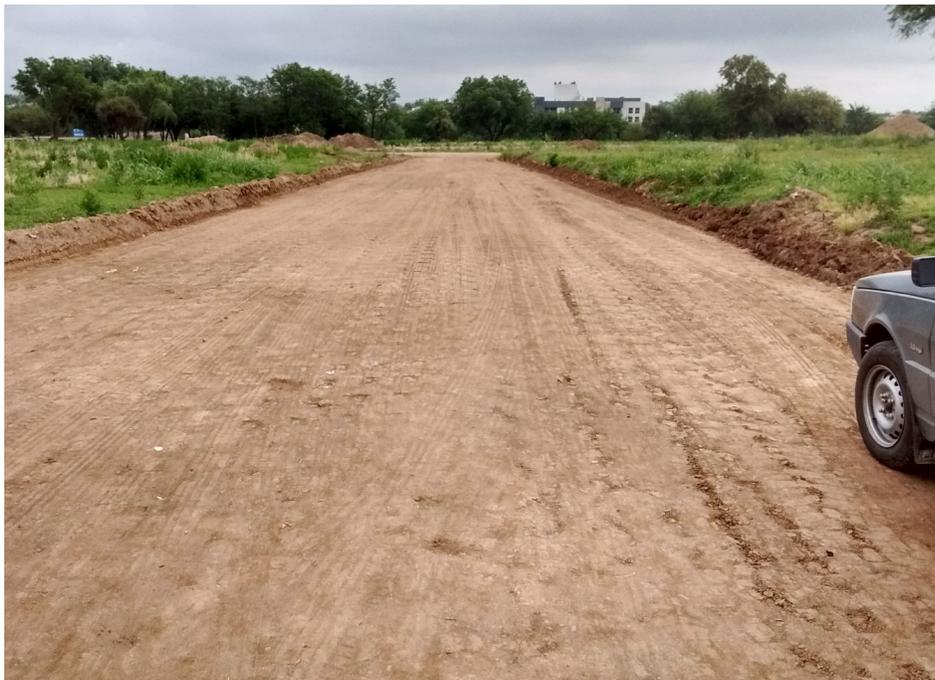
Imagen 4.16 : Evaluación de sub-rasante compactada.

Es importante evaluar la superficie compactada con la finalidad de determinar el punto en que la compactación ha sido suficiente. A tal efecto, puede asumirse que dicho punto se logra cuando la huella del rodillo se marca con menor intensidad. Es decir, si la profundidad en la que penetran las patas del rodillo en el terreno es reducida, ello estará indicando un incremento de densidad, a diferencia del momento en que comienza a realizarse la tarea (imagen N° 4.16).

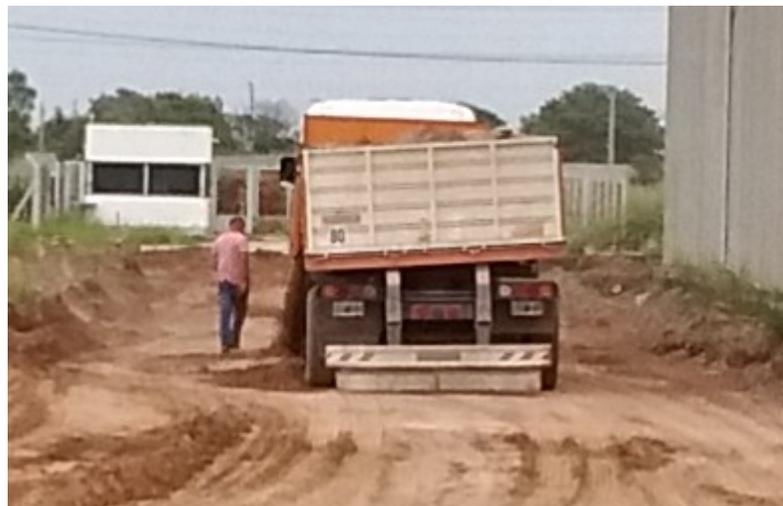
Imagen 4.21 : Equipo de vuelco lateral.

Las imágenes N° 4.21, y 4.22 muestran la descarga de un equipo de vuelco lateral de 30 m³ de capacidad; este tipo de transporte tiene la ventaja, respecto a la batea, de poder distribuir la carga de manera más adecuada, a lo largo de un tramo de mayor longitud y sin generar acumulación de material en un solo lugar con la consiguiente disminución del tiempo adicional que implica el desparramo de este ultimo. Además, constituye un detalle de importancia el hecho de que el equipo no está sujeto a problemas de interferencias con tendidos eléctricos ubicados en altura, los cuales pueden condicionar el lugar de descarga de las bateas.

También se destaca la mayor adaptabilidad de este sistema a terrenos irregulares, en los cuales existe la posibilidad de que se produzca el vuelco de la batea debido a la altura a la cual se eleva la caja durante la descarga.

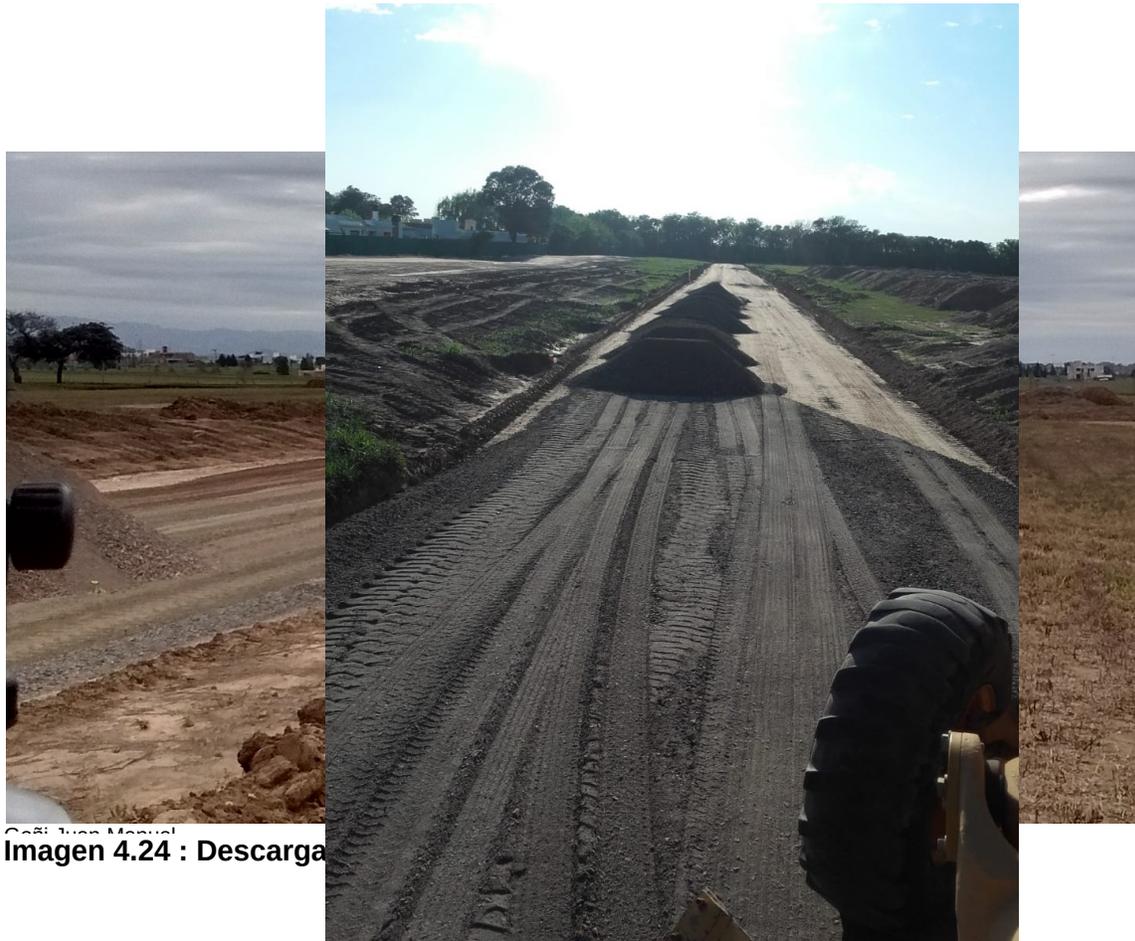
Coñi Juan Manuel
Imagen 4.24 : Descarga

Con suficiente precaución puede ejercerse una maniobra adecuada para evitar la acumulación de material y lograr la descarga repartida uniformemente tal como se puede apreciar en la imagen N° 4.24.

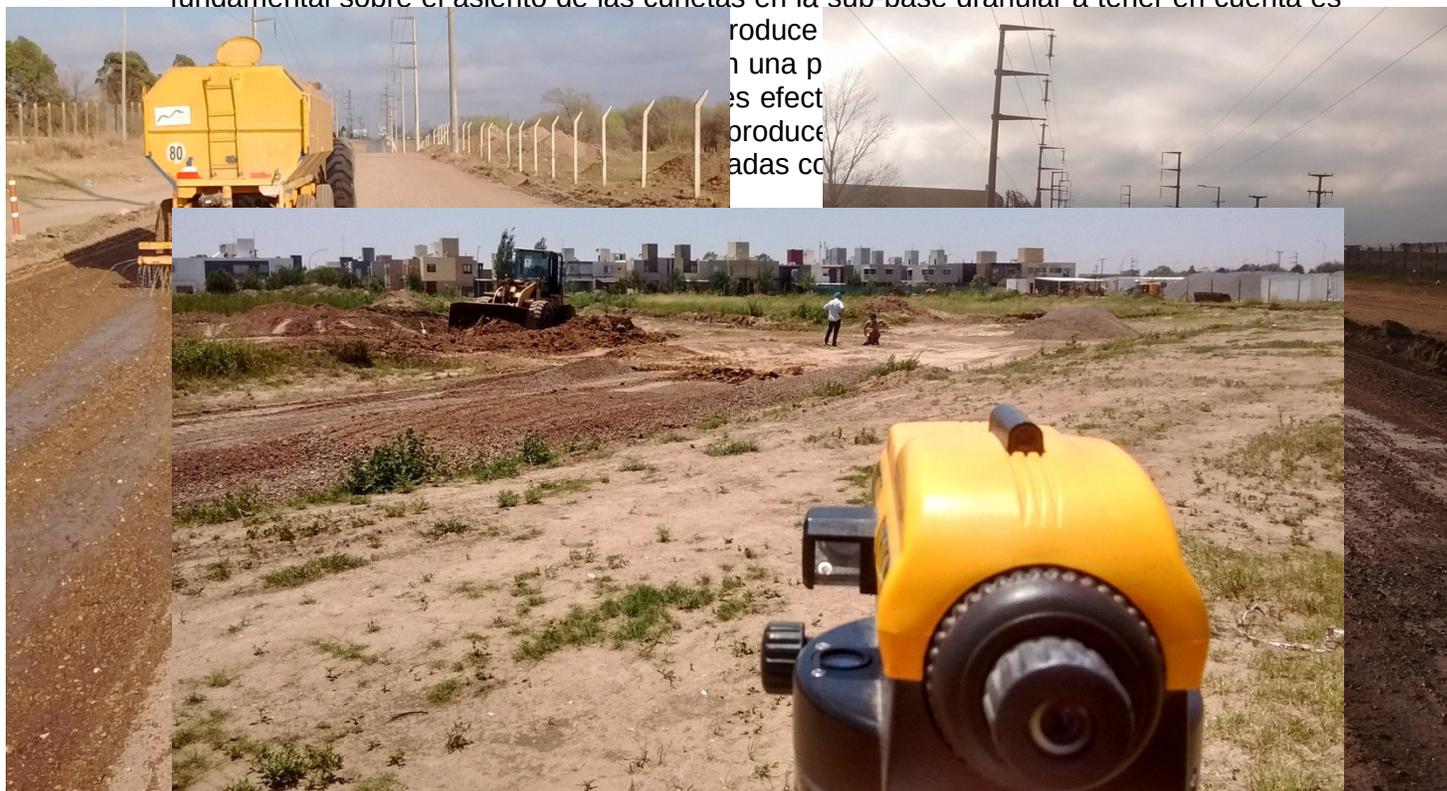
Imagen 4.28 : Colocación de estacas y nivelación de sub-base.

Resulta conveniente colocar estacas de madera en las líneas de agua (ver imagen N° 4.28), en progresivas distanciadas unos 10 m, correctamente niveladas, de modo tal que en el nivel adoptado se considere un margen adicional que tenga en cuenta la compactación del estrato. De este modo se dispone de espacio suficiente para la descarga, para luego extender el material utilizando la pala cargadora y/o la moto-niveladora respetando las alturas proporcionadas, tal como se puede ver en las figuras N° 4.26 y 4.27.

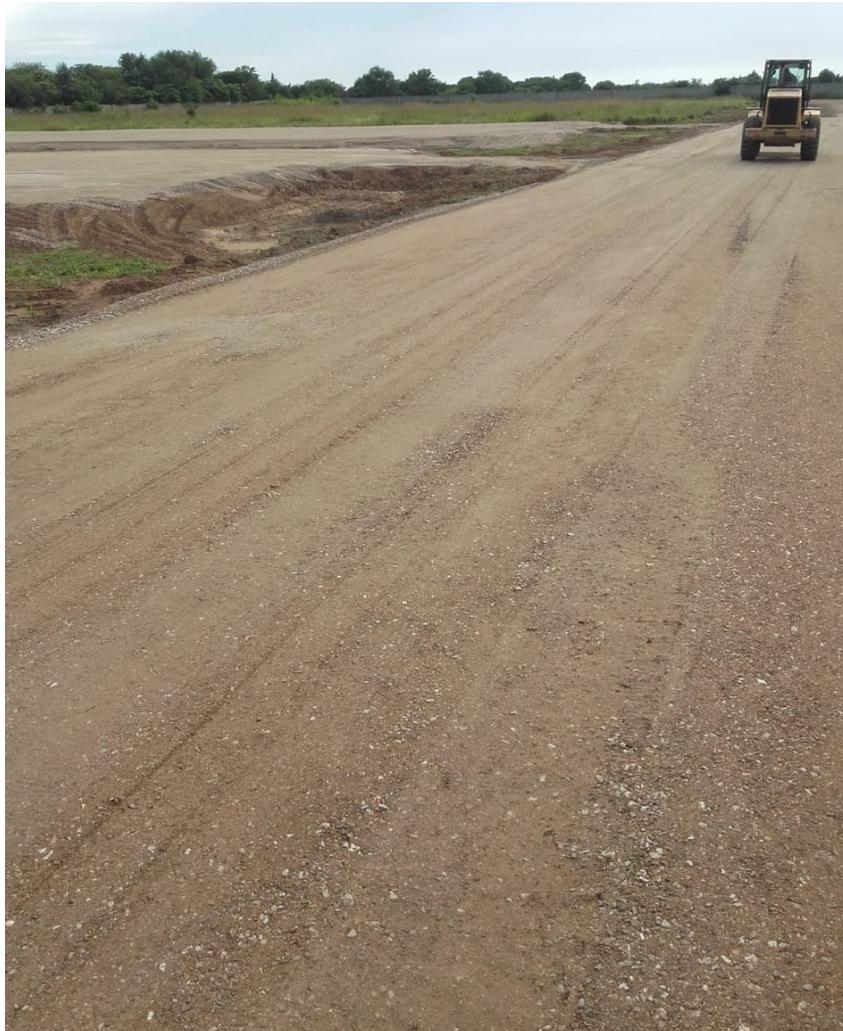
Imagen 4.31 : Sub-base compactada.

De acuerdo a esto se hizo uso de un vibro-compactador liso, comenzando por uno de los laterales y desplazándose progresivamente hacia el opuesto, de modo tal que haya una superposición de medio rodillo entre dos pasadas sucesivas. También es necesario evitar el giro del equipo sobre la superficie de trabajo, para lograr en la misma una uniformidad adecuada sin resquebrajamientos. Se puede ver la sub-base compactada en la imagen N° 4.31.

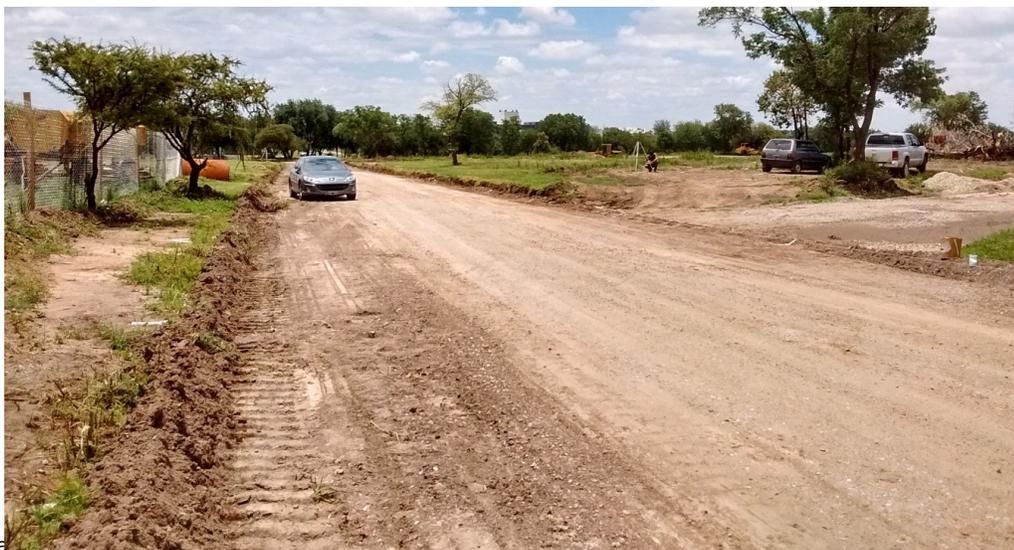
Imagen 4.32 : Nivelación definitiva de sub-base.

Posteriormente se efectuó la nivelación definitiva reponiendo las estacas que la maquina fue sacando y verificando las que quedaron (imagenes N° 4.32 y 4.33). Al culminar la nivelación, abalizadas cada una de las estacas con cal hidratada, se procedió al corte de la cancha, remoción del material, riego, perfilado y sellado final.

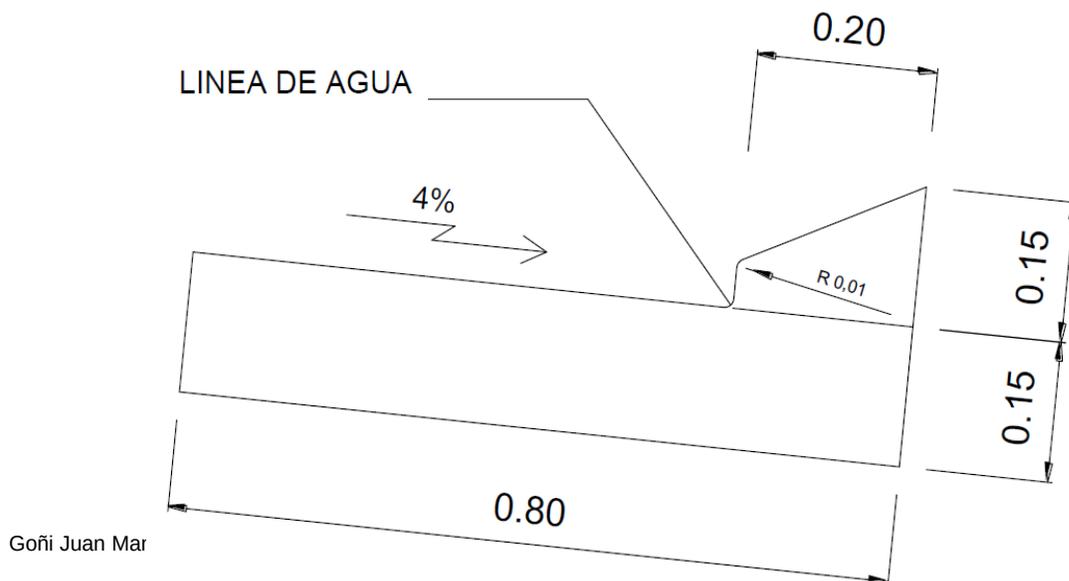
Imagen 4.34 : Esquema de cordón - cuneta.

La metodología de trabajo es similar tanto para las cunetas como para las boca-calles. A continuación se muestra un esquema de corte transversal de la cuneta (imagen N° 4.34), el cual servirá de ayuda para la explicación del replanteo y la nivelación.

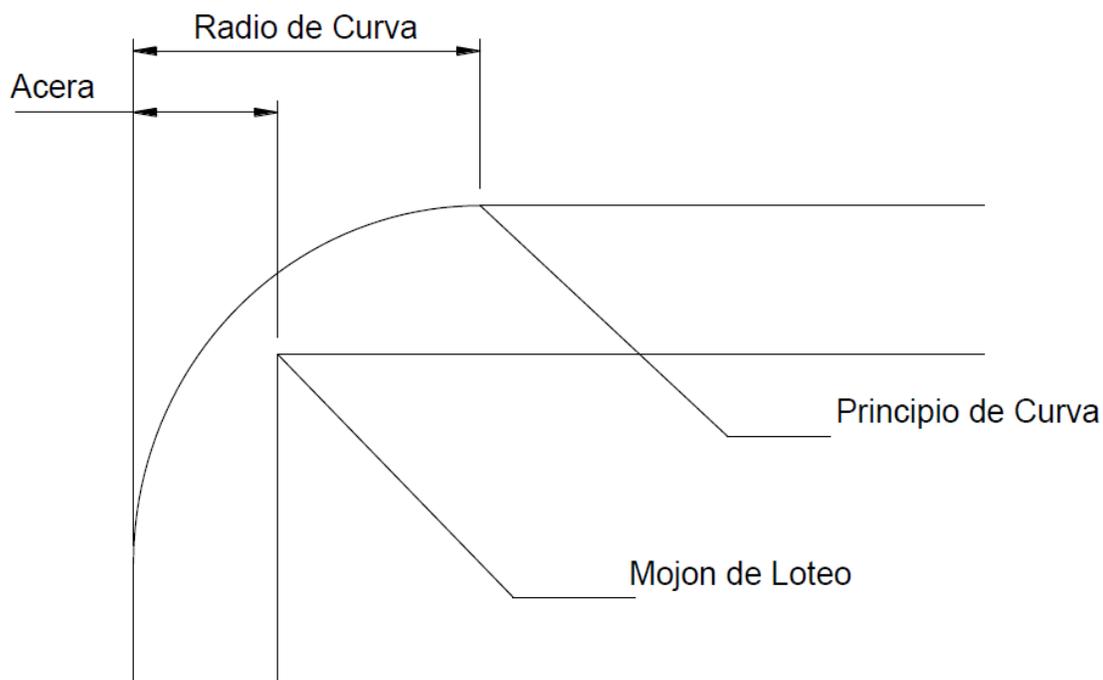
A modo de ejemplo, se presenta la imagen N° 4.35 correspondiente a un codo a 90°, para ilustrar lo anterior:

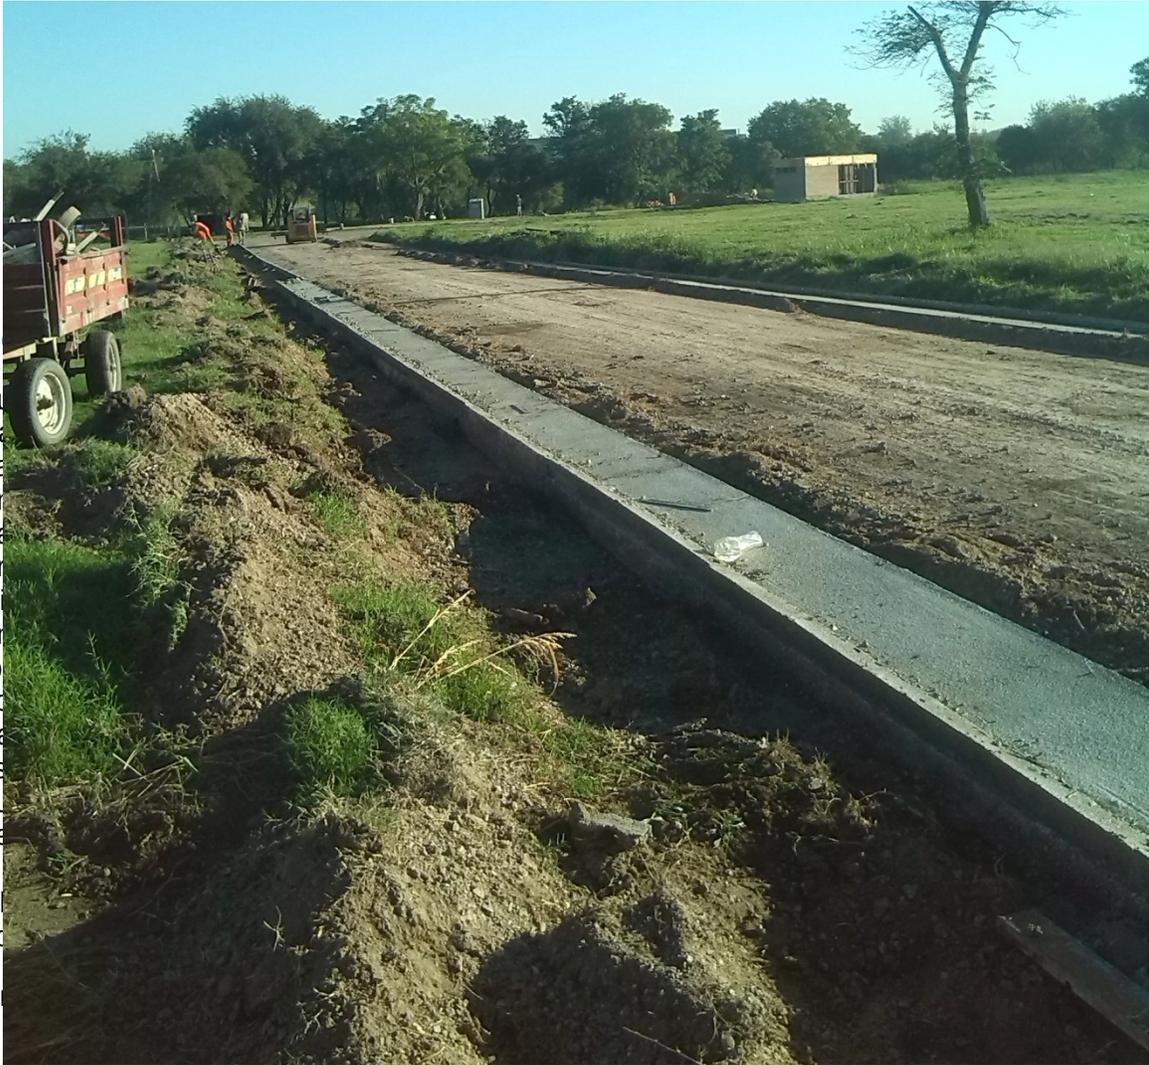
Es **Imagen 4.36 : Córdon – cuneta terminados.**

un mayor cuidado debido a que se confeccionan grandes paños de hormigón y, además, se marcan los badenes por donde circula el agua de escorrentía pluvial. Los cordones cunetas terminados se observan en la imagen N° 4.36.

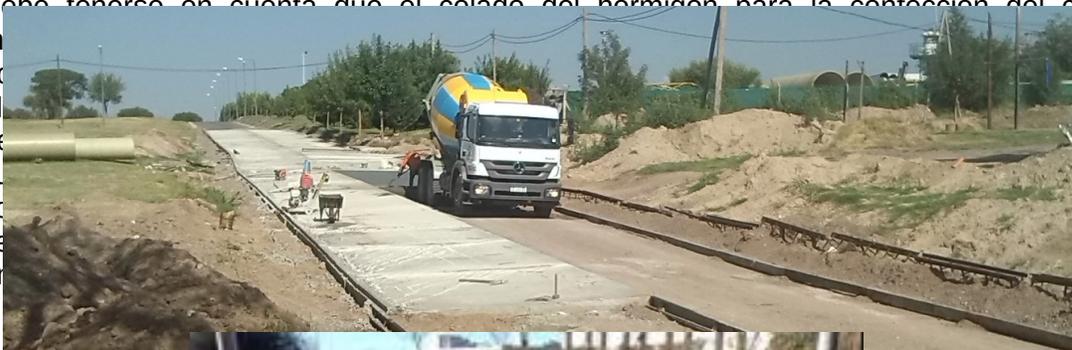
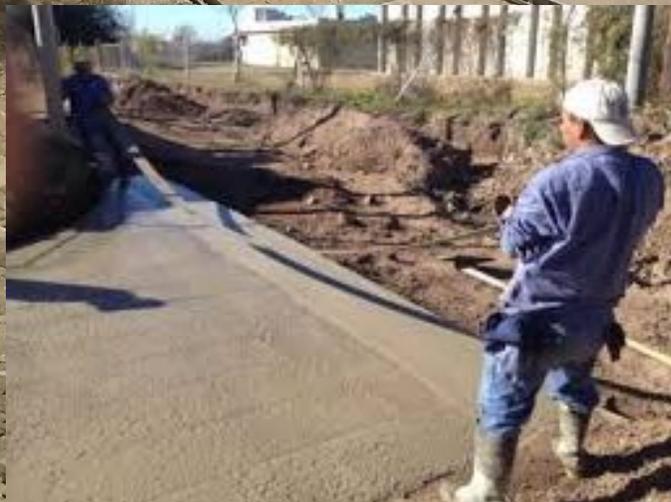
Imagen 4.38 : Terminación final del paño de hormigón.

- Se procede luego a efectuar la terminación final de la superficie. Para el caso de losas de pavimento, resulta adecuado utilizar una cinta flexible de fibra de vidrio, operada mediante dos personas con un movimiento repetitivo y siempre en un mismo sentido. Véase la Imagen N° 4.38 para observar esta metodología.

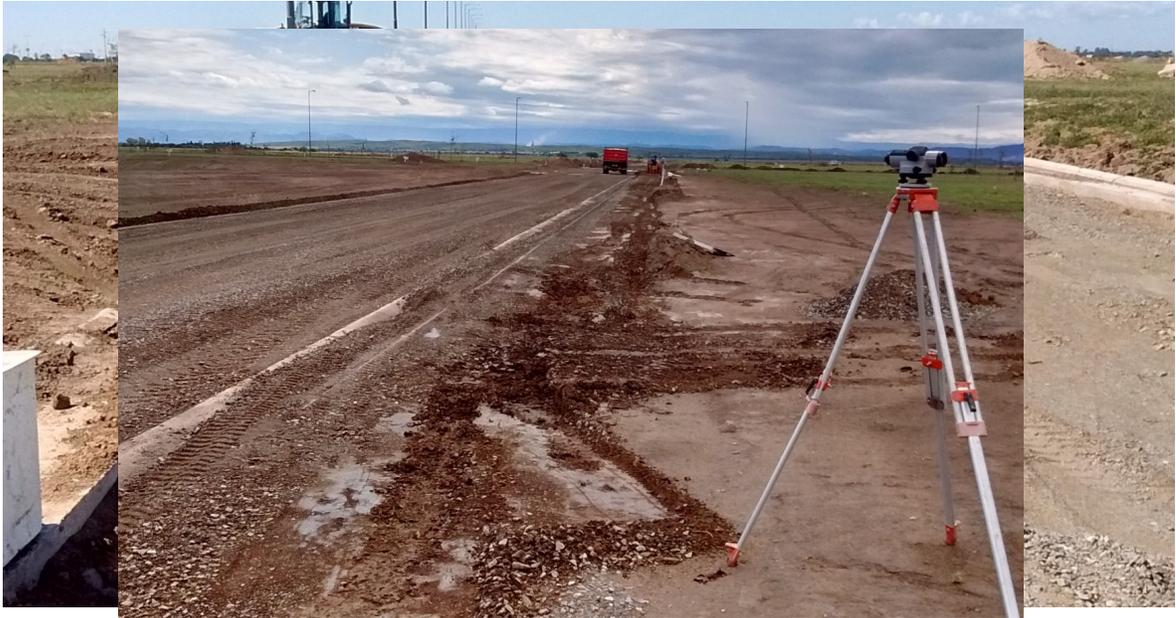
Imagen 4.41 : Extensión de material granular.

La altura de las cunetas puede tomarse como referencia para efectuar una primera aproximación de niveles. Ver imágenes N° 4.41 y 4.42.
