Prácticas Supervisadas

MOVIMIENTOS DE SUELOS:

Trabajos de Nivelación y Topografía.

Obras: Varias

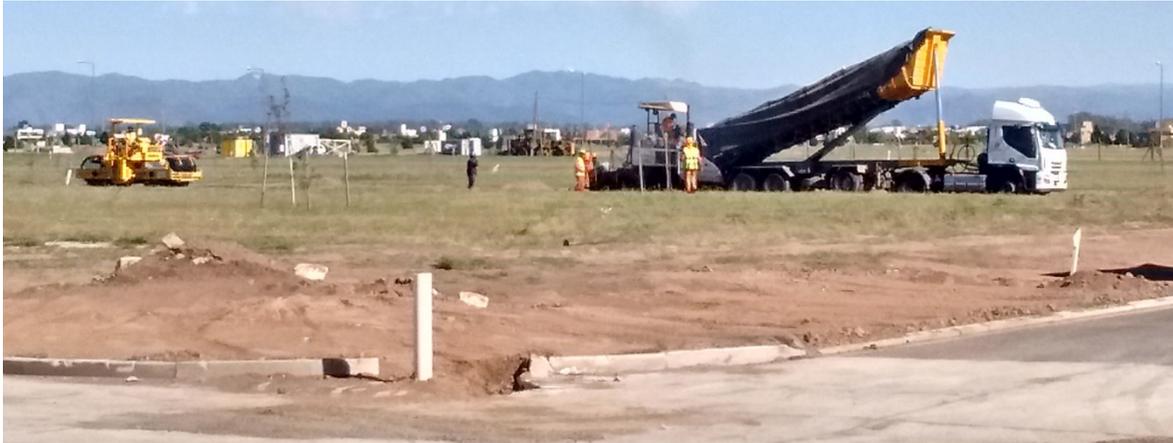
Imagen 4.43 : Conformación de carpeta asfáltica.

En las imágenes N° 4.43 y 4.44 se pueden apreciar las máquinas que se utilizó para la conformación de la carpeta asfáltica.

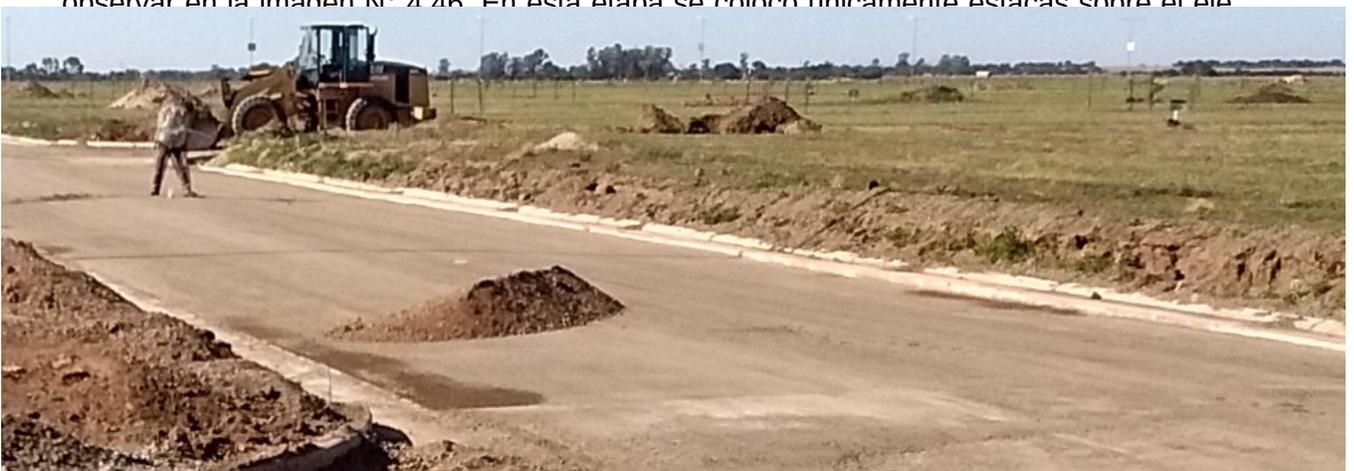
- Posteriormente se efectuó la nivelación definitiva y el estaqueado final como se puede observar en la imagen N° 4.46. En esta etapa se colocó únicamente estacas sobre el eje

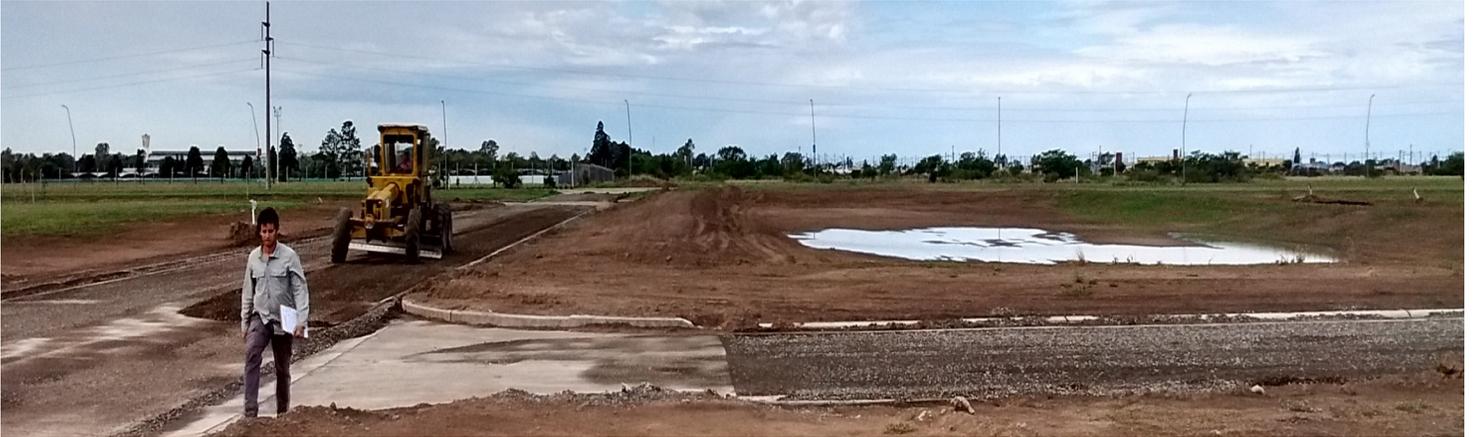
Imagen 4.47 : Corte de la cancha y remoción de material excedente.

- Al culminar la nivelación, abalizadas cada una de las estacas con cal en polvo, se procede al corte de la cancha, remoción del material, riego y sellado final. Imagen N° 4.47.

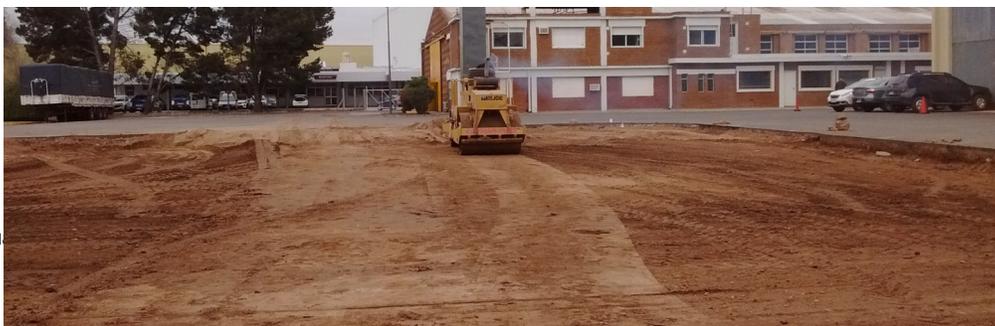
Imagen 7.10 : Compactación de sub-rasante.

En la imagen N° 7.10 se puede observar que la compactación de la sub-rasante se realizó con un vibro-compactador rodillo liso, esto no es que esté mal, sino que a medida que se fue excavando en el suelo, comenzó a aflorar en la superficie una cantidad apreciable de piedras bolas de diferentes tamaños, con lo que se hizo difícil seguir con la excavación, y de esta manera se la abandonó, quedando los niveles entre 2 y 3 cm por encima de los de proyecto. Dicho esto se emparejó la superficie con el uso de una moto-niveladora (figura N° 7.11).

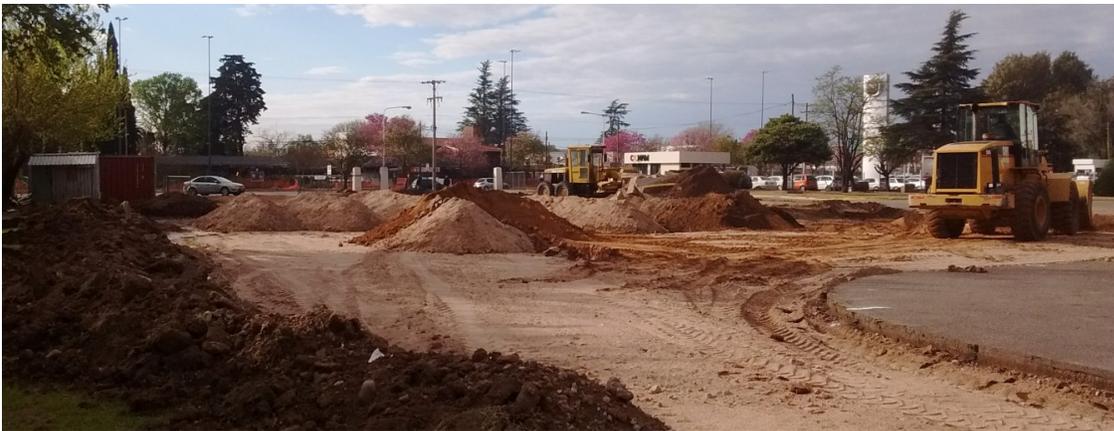
Imagen 7.12 : Acopio de Suelo-Arena.

En la imagen N° 7.12 se puede apreciar el material de sub-base acopiado sobre la superficie de trabajo, listo para ser distribuido por la misma.

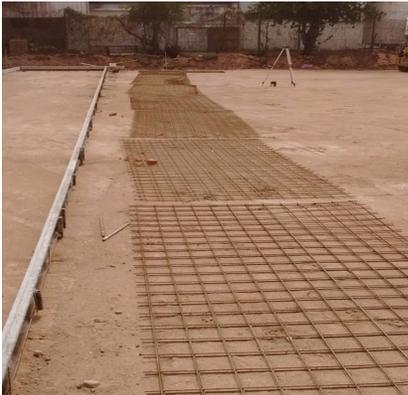
Imagen 7.13 : Malla rectangular.

Luego del replanteo para la ubicación de los moldes, se dispuso de una malla rectangular a una distancia aproximada del suelo de asiento de 5cm. Previamente se riega la superficie para evitar que el suelo le quite agua de amasado al hormigón, y luego se cuela la masa de manera tal que la malla quede a 5cm del suelo aproximadamente. Ver imágenes N° 7.13 y 7.14.

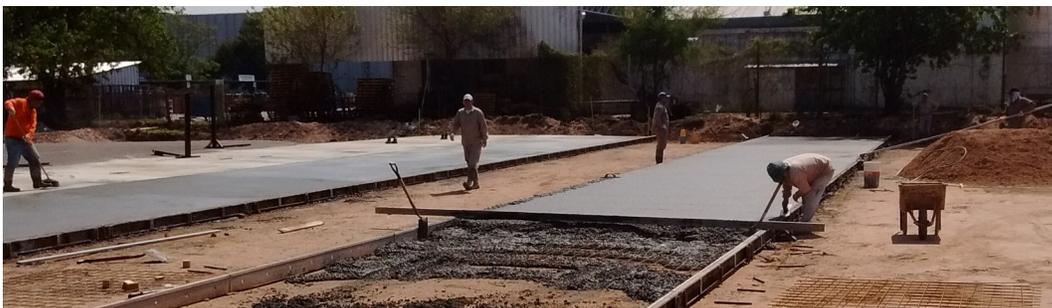
Imagen 7.16 : Construcción de losas.

Posteriormente se terminaba el colado del hormigón, se lo distribuía entre los moldes hasta la altura indicada por los mismos, se lo nivelaba con una regla de borde (imagen N° 7.16) dándole una mejor terminación con el uso de un fratacho de madera. Finalmente se pasaba una cinta flexible para una mayor lisura y mejor terminación estética.

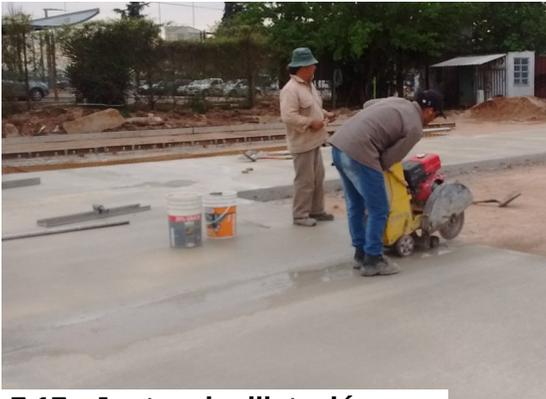
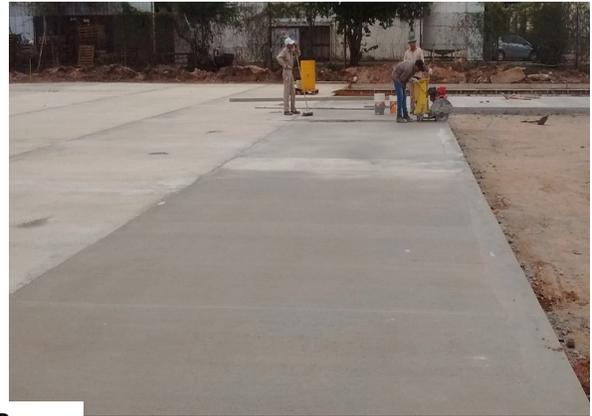
Imagen 7.17 : Juntas de dilatación para nave

En las imágenes 7.17 y 7.18 se puede observar cómo se generan las juntas de dilatación, mediante el uso de una aserradora que posee un disco giratorio que se introduce en la losa de hormigón una profundidad de 2/3 del espesor de la misma. Luego se coloca un material que permita tanto el movimiento entre losas adyacentes como así también que impida la penetración del agua entre ellas.

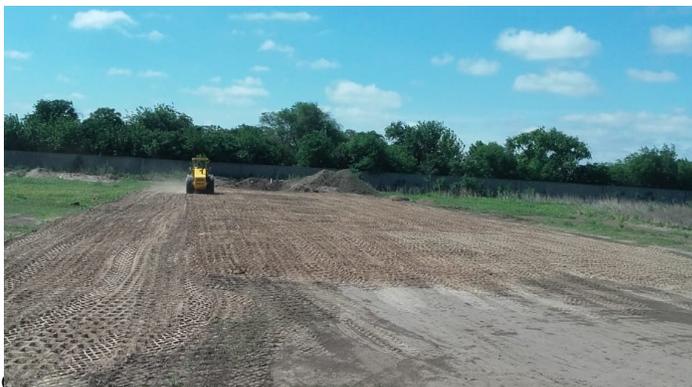
Imagen 7.21 : Compactación con pata de cabra.

Una vez hecho esto, se comenzó con los trabajos de remoción de suelo vegetal, el cual fue destinado al relleno de ciertas zonas bajas del predio. Retirada la capa orgánica de unos 30cm aproximadamente, se procedió con el terraplenado de las bases en capas de aproximadamente 15 a 20cm de espesor, las cuales eran compactadas mediante un rodillo pata de cabra, tal como se puede ver en las imágenes N° 7.21 y 7.22. Este procedimiento se realizó tantas veces fue necesario, hasta llegar a los niveles correctos en cada base, manteniendo un margen para poder generar la compactación de la última capa (donde los niveles experimentan un descenso) y el corte de la cancha.

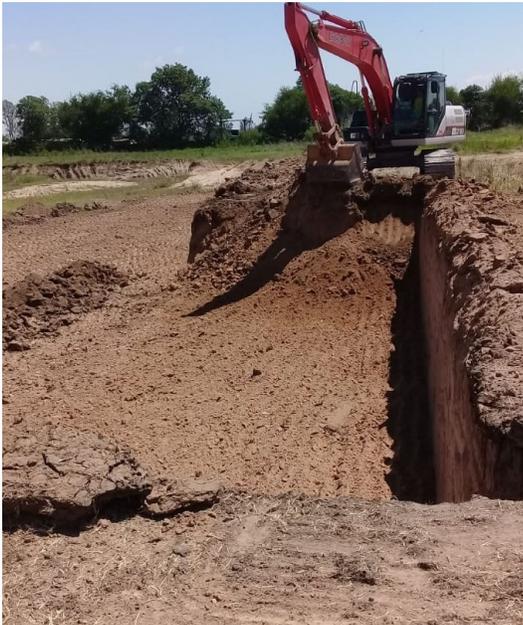
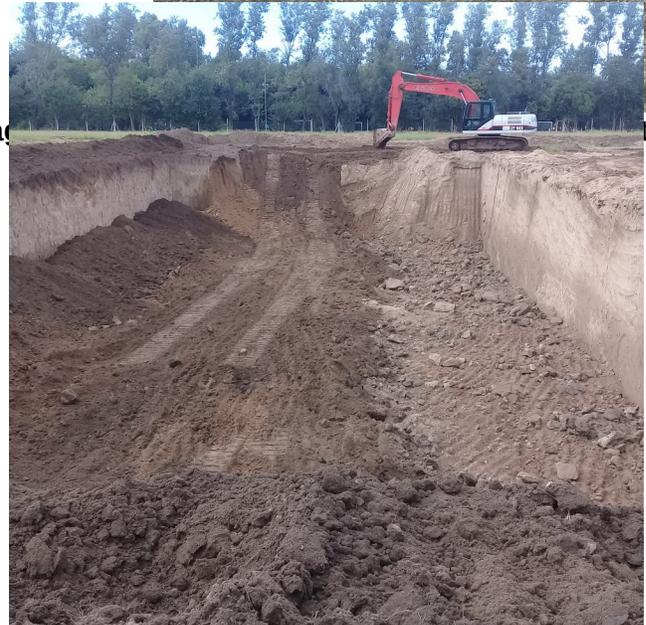
Imagen 7.23 : Pozo de elimagen 7.24 : 7000m3 de material excavado.

Para ello se tuvo que realizar un pozo de excavación (ver imágenes N° 7.23 y 7.24) a pocos metros de la obra, en un predio adyacente, y poder de esta manera contar con la tierra necesaria para ejecutar las sub-rasantes de las bases y el terraplén correspondiente a la calle (en segunda etapa de obra), ocupando un volumen de 7000 m³ aproximadamente.

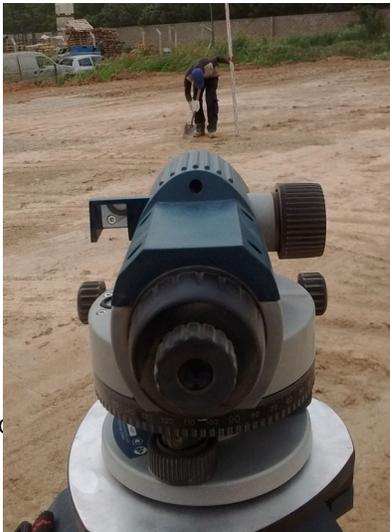
Imagen 7.25 : Nivelación**Imagen 7.26 : Verificación de niveles terminados.**

Para la nivelación de las bases se realizó una malla imaginaria de 5m de ancho x 10m de largo, en cuyos vértices se colocaron los niveles correspondientes. Al tratarse de una base para el asiento de una estructura, los niveles en todos los puntos de la superficie es el mismo. Ver imágenes N° 7.25 y 7.26.

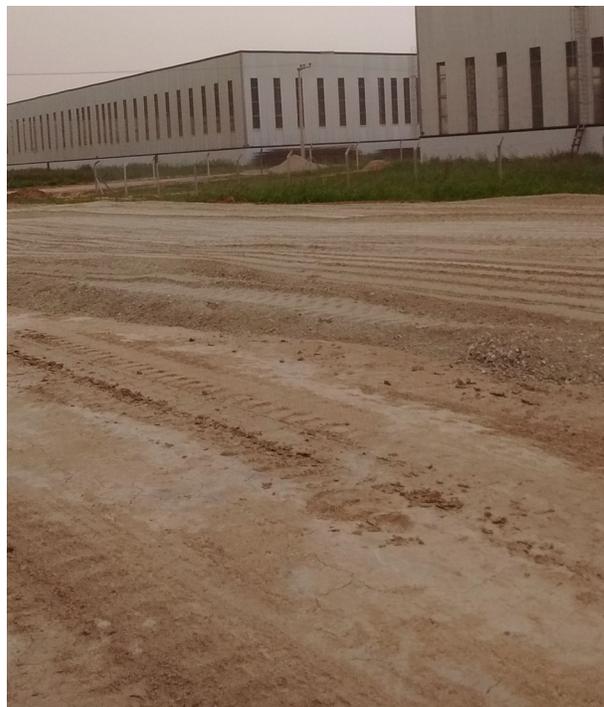
Imagen 7.27 : Construcción de base granular.

Terminada la sub-rasante se procedió con la ejecución de la base granular de 12cm de espesor, constituida con material de granulometría 0-20, aplicando la misma metodología ya mencionada. Ver imagen N° 7.27.

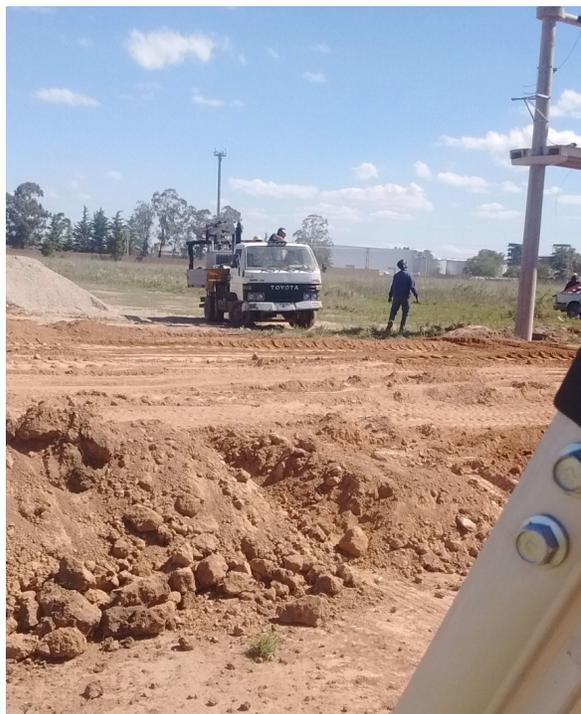
Imagen 7.28 : Sub-rasante en terraplén.

los pilares del tendido eléctrico de la zona, los cuales inamovibles. Para localizar correctamente la calzada, se tuvo en cuenta uno de los transformadores que sobre salía de la línea de los pilares, para asegurarnos que no haya inconvenientes con la circulación de los camiones. Entonces, a partir de allí se tomo una distancia de 1.00m hasta la línea de agua y 12m más hasta la línea de agua extrema opuesta. Replanteada la calzada, se procedió con la nivelación de la misma, donde se tuvo en cuenta los niveles de piso de cada nave existente (2) y bases realizadas (3), como así también de los niveles de la unión con la calle principal del predio para el trazado de las pendientes. En la imagen N° 7.28 se puede ver la sub-rasante en terraplén.

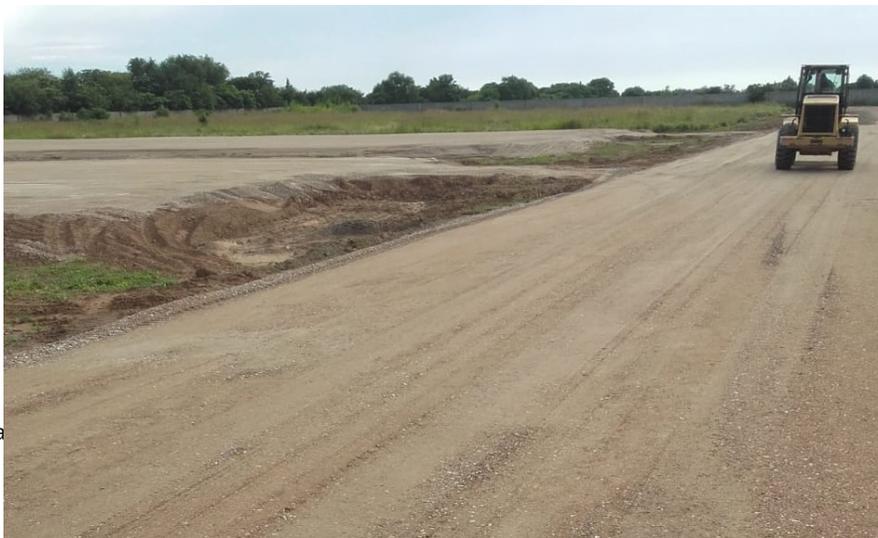
Imagen 7.29 : Base granular terminada.

A su vez se procedió con la ejecución de la base granular dadas las indicaciones del jefe de obra, sin la necesidad de esperar a la ejecución del cordón cuneta de hormigón. Ver imagen N° 4.29.
