Condiciones ambientales para la preservación de colecciones en edificios históricos

La Colección Jesuítica en el Museo de la UNC, Córdoba, Argentina

Alicia Rivoira, Tomás O'Neill, Roberto Tambussi, Gastón Di Forte, Alejandro Asbert, Lucía Babini

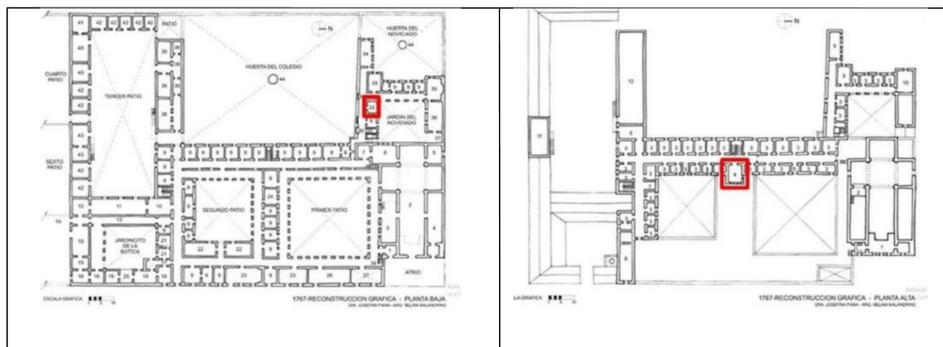
Fig. 1: Reconstrucción gráfica del estado del edificio en 1767. Ubicación de la librería del Noviciado (P.B) y de la Librería del Colegio (P.A) (Piana y Malandrino, 2010).

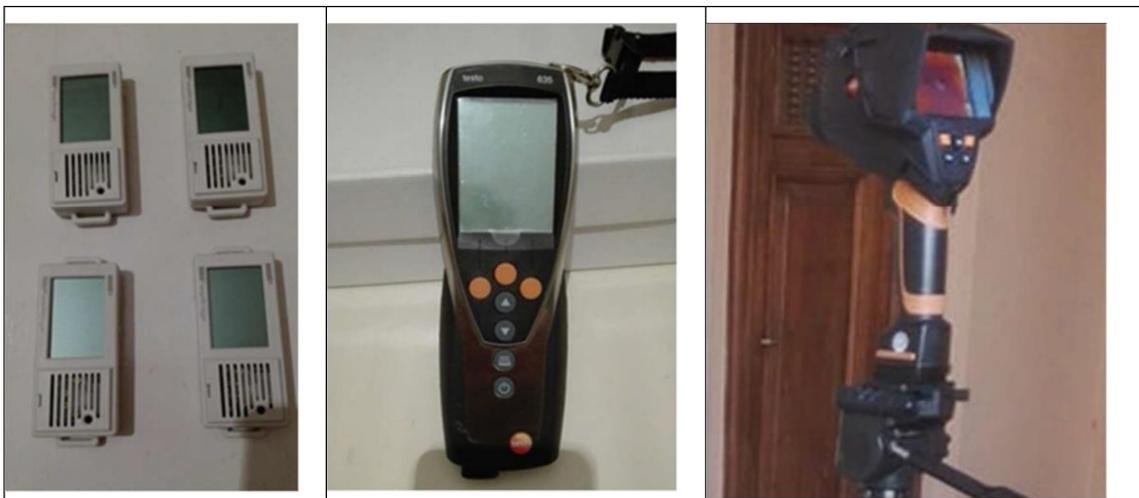
Se utilizaron para la medición sensores de adquisición de datos de temperatura y humedad relativa HOBO, termo higrómetro Testo modelo 635-2 con sonda de temperatura, cámara termográfica Testo y softwares para procesamiento de datos, propios de cada instrumental. Se realizaron imágenes térmicas de las envolventes exteriores, de modo de relevar materiales que las constituyen y determinar el período histórico al que pertenecen y analizar el intercambio energético con el medio. (Fig. 3)

Fig. 3: Instrumental de medición. (CIAL - FAUD - UNC)

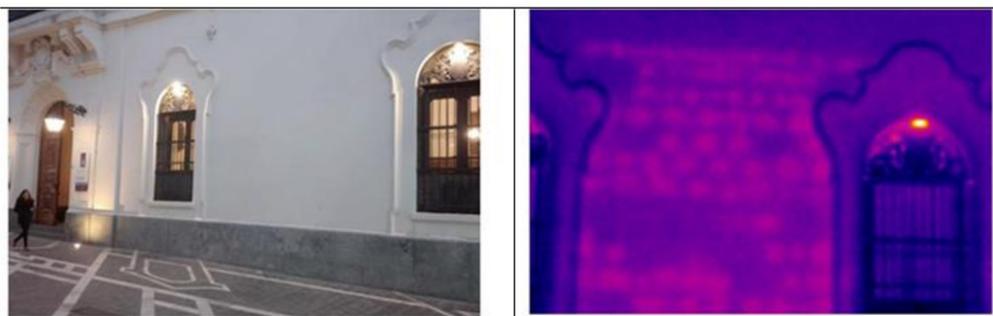
El sistema constructivo utilizado por los Jesuitas en el actual Museo Histórico está conformado por envolventes laterales de ladrillo, piedra, cal y arena de aproximadamente 1,20m de espesor. Ellas están revestidas con revoque calcáreo en ambas caras. La envolvente superior está conformada por bóvedas y la terminación exterior es de tejas y/o tejuelas. La carpintería es de madera y vidrio. (Fig. 5 y 6)

Fig. 5: Envoltente lateral exterior del Museo Histórico. Manzana Jesuítica. Imagen Real e Imagen térmica donde se observan los materiales de la envoltente.

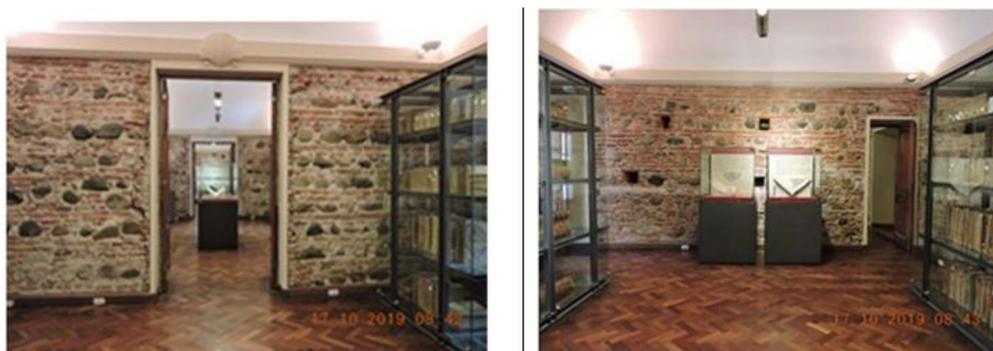
Fig. 6. Sala 3 y 4. Sin revoque calcáreo. Intervención del año 2000.

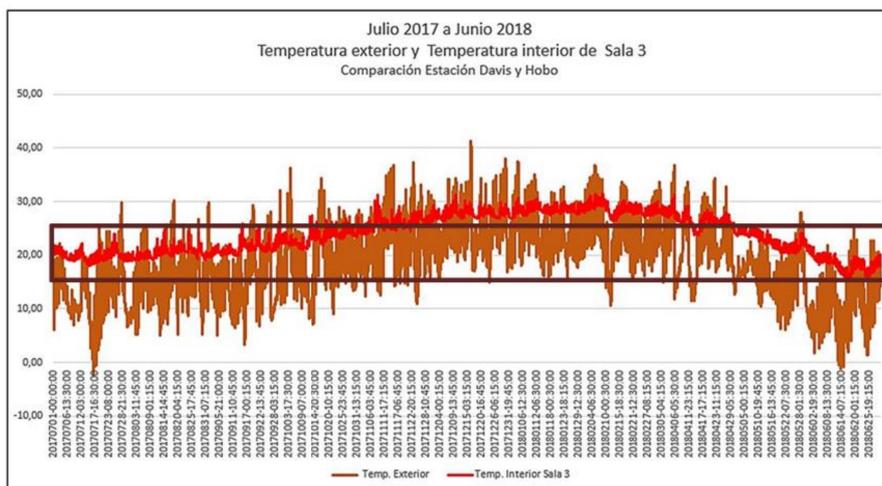
Fig. 7: Datos de Temperatura exterior (Estación DAVIS. CIAL) e interior Sala 3.

Por sus características constructivas, las envolventes de la Sala 3, presentan una gran masa térmica, produciendo un amortiguamiento en las temperaturas interiores. Mientras el gradiente térmico anual exterior es de 43,7°C, el interior disminuye a 15,76°C, amortiguando significativamente el andar de la curva, pero ligeramente desplazado hacia arriba, siendo el promedio de las temperaturas exteriores de 18,89°C y de las interiores de 24,02°C.

Se presentan resultados obtenidos en Sala 3 del Museo Histórico en el período comprendido entre el 1 de julio de 2017 y 30 de junio de 2018. Se analiza la relación entre la temperatura y humedad relativa exterior. (Estación Davis. CIAL.) y la interior de la Sala 3. (Fig. 7 y Fig. 8)

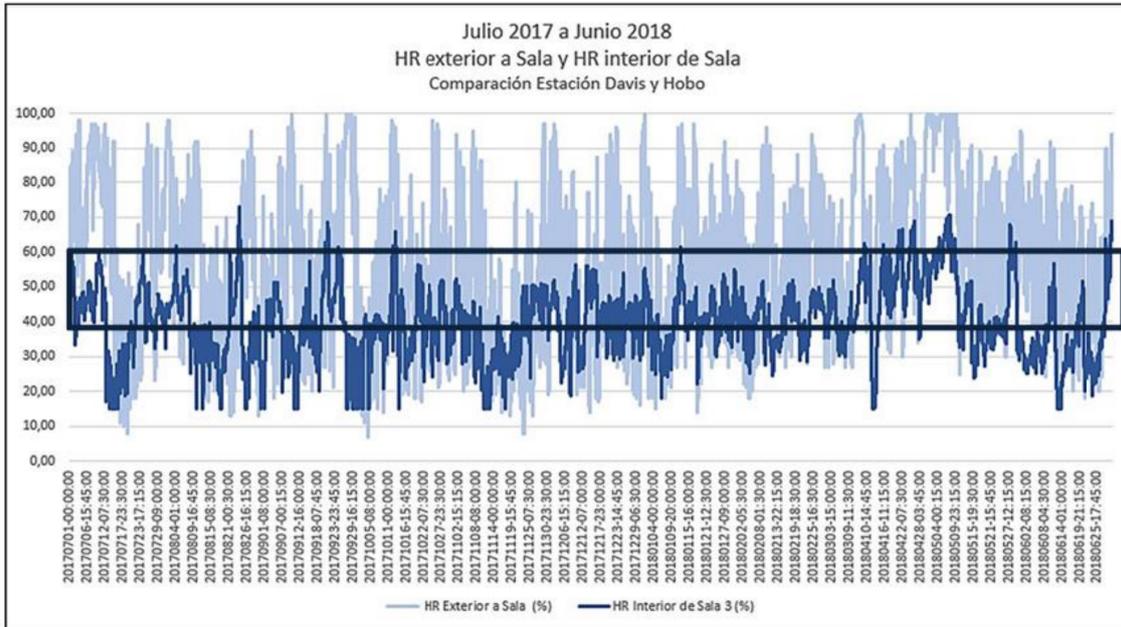
Fig. 8. Datos de Humedad Relativa Exterior e Interior Sala 3

La envolvente amortigua el gradiente de humedad relativa. Mientras la Humedad máxima y mínima exterior se sitúan en 100 y 7%, con un promedio de 56,27%, los registros interiores de la sala 3 indican una humedad máxima de 70,54%, una mínima de 15% y un valor medio de 41,85%. Hay un amortiguamiento significativo de la curva con un desplazamiento hacia los valores inferiores.

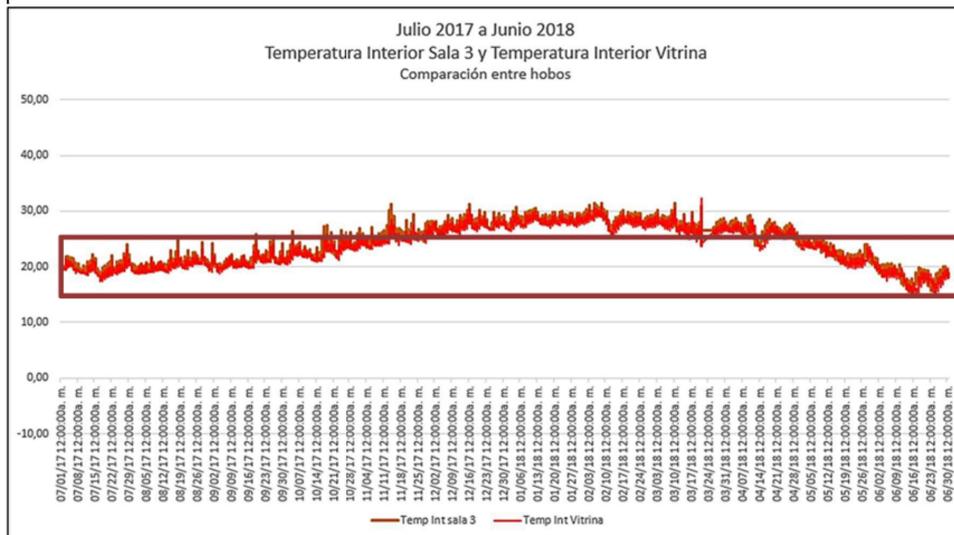
Fig. 9: Datos de Temperatura en Sala 3 e interior de vitrina tipo.

La temperatura máxima de la Sala 3, alcanza los $31,42^{\circ}\text{C}$, la mínima es $15,66^{\circ}\text{C}$, con un promedio de $24,39^{\circ}\text{C}$. La curva de temperatura interior de la vitrina tipo copia la curva exterior, registrándose una máxima de $32,26^{\circ}\text{C}$, una mínima de $14,82^{\circ}\text{C}$ y una media de $23,93^{\circ}\text{C}$. Se puede observar que en el período comprendido entre el 1 de noviembre de 2017 y 13 de abril de 2018 se registran temperaturas superiores a las recomendadas.

Se evalúa el Sistema Interno comparando los parámetros de temperatura y humedad relativa de la Sala 3 y del interior de la vitrina tipo. (Fig. 9 y 10). Los materiales que constituyen la misma son vidrio de 9mm y estructura metálica.

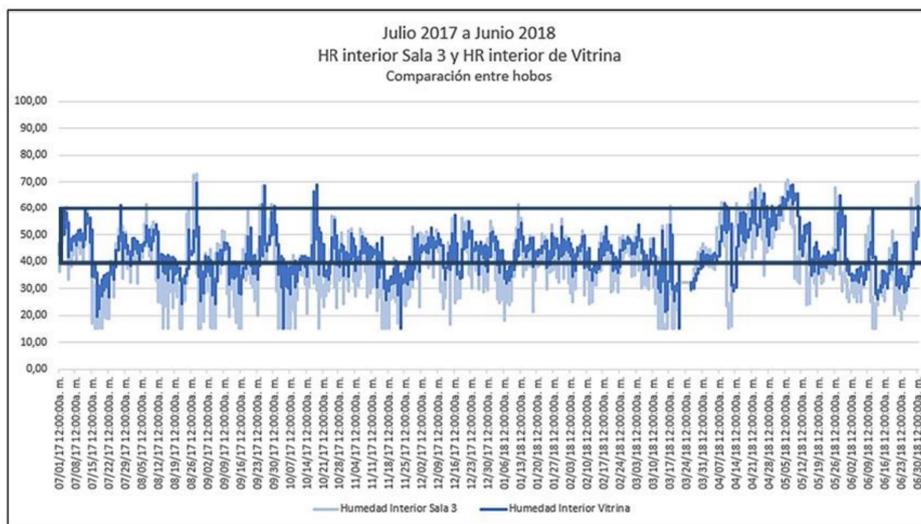
Fig. 10: Datos de Humedad Relativa en Sala 3 e Interior vitrina tipo.

Se observa la existencia de valores inferiores a los recomendados en todas las épocas del año. Son escasos los registros superiores a los recomendados. Se detecta que entre octubre de 2017 y abril de 2018, los valores máximos se encuentran dentro de la franja indicada en los valores de referencia. Este período coincide con los registros de temperatura que superan los referenciales.

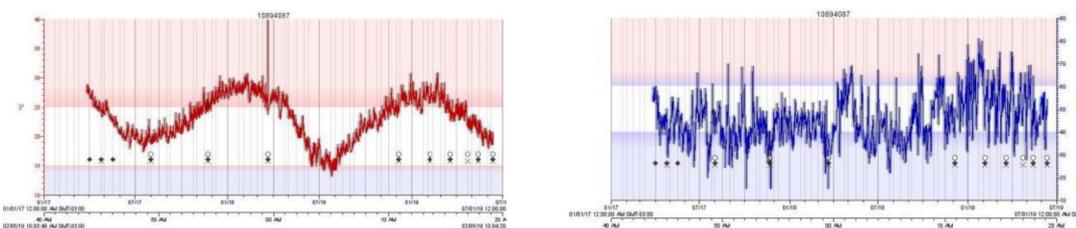
A fin de completar el análisis de ambas variables, se presentan los registros completos. (27 de marzo de 2017 a 11 de junio de 2019). (Fig. 11) Allí se evidencia la similitud de los ciclos anuales, en todo el período de medición.

Fig. 11: Temperatura y Humedad Relativa en el período completo de medición.

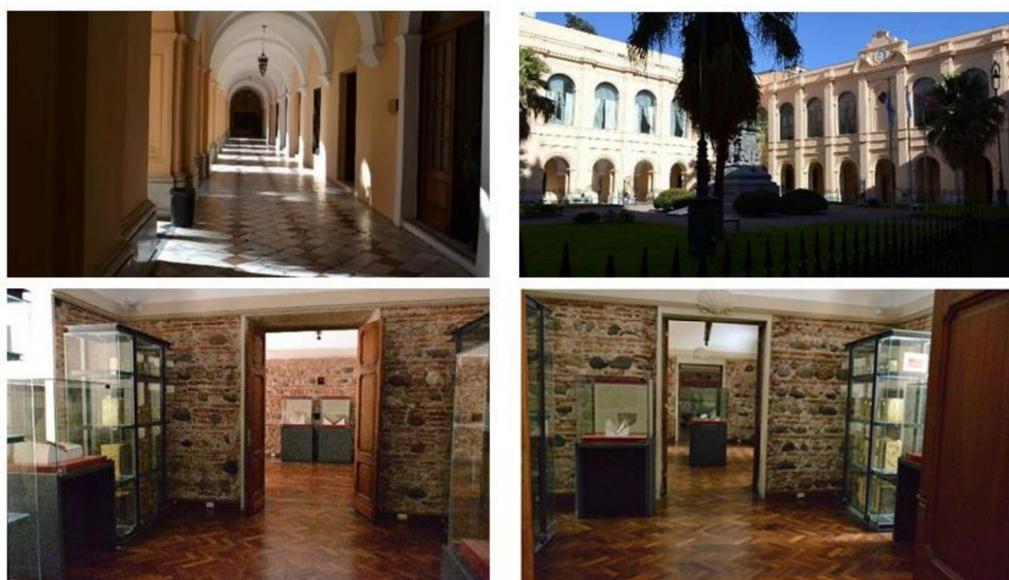
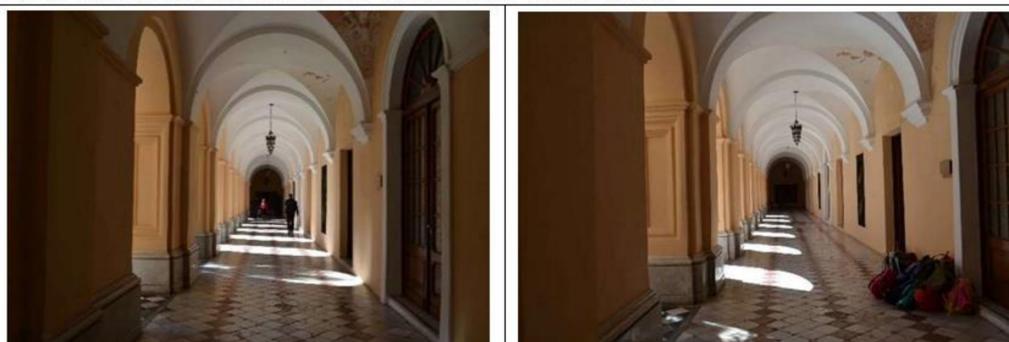
La recova del Museo histórico, frente a Salas 1 a 6, está orientada al Norte con una ligera desviación hacia el Este y actúa como barrera, evitando el ingreso de la radiación solar directa a través de la envolvente vidriada. La dimensión de las columnas también actúa como elemento protector, arrojando sombra. (Fig. 12) Sin embargo la radiación reflejada en los solados blancos, ingresa a las salas. El índice de reflectancia de los mismos varía

24 de Julio de 2018. 11.30 horas. Vista recova. Vistas Sala 3.

Fig. 12: Recova y sala 3 en distintos momentos del año.
