LA LEGISLACIÓN VIGENTE PARA LA PROTECCIÓN DEL PATRIMONIO CONSTRUIDO DEL SIGLO XX. CASO Bº COFICO EN CÓRDOBA

Arq. Liza Arriazu / Arq. Felicitas Lerín

Facultad de Arquitectura Urbanismo y Diseño. Universidad Nacional de Córdoba

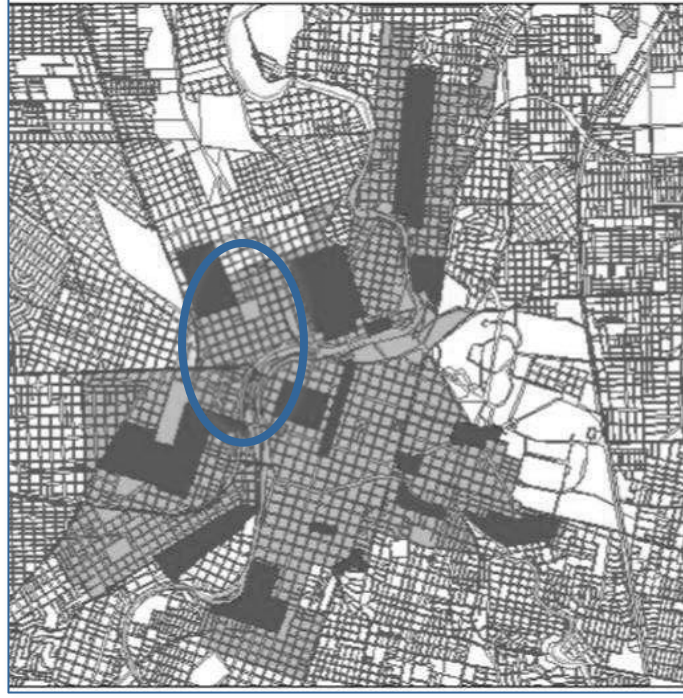
Áreas de Protección de Patrimonio
Ordenanza Nº 11.190/06 Imagen de la totalidad de barrios relevados en la ciudad.

Barrios Relevados
-

Sector de estudio
-

Áreas de Protección Patrimonial

Por su parte, en un estudio realizado por la Dirección de Planeamiento Urbano, en el sector se delimitó un Área de Protección Patrimonial (APP). Es decir, que en la mayoría de

los casos se reconocían en este barrio valores arquitectónicos-urbanos ambientales y valores sociales-históricos.

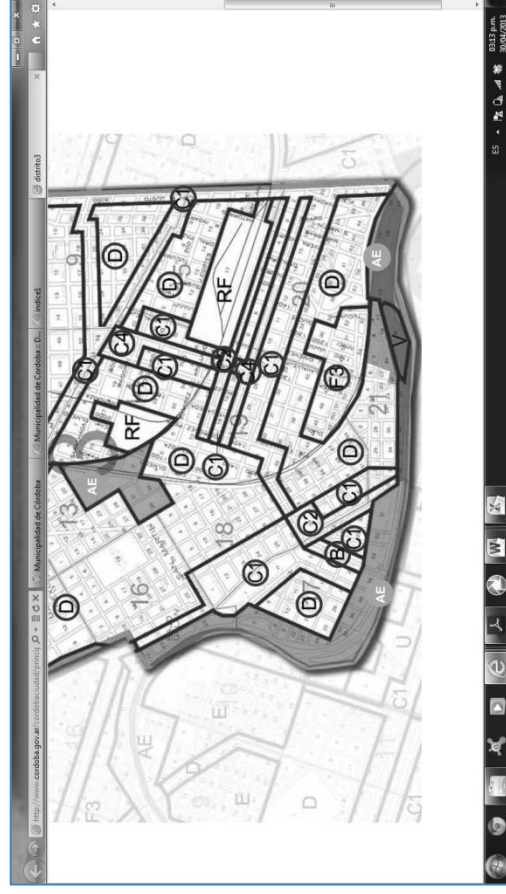
La Ordenanza de Ordenamiento territorial 8256/86, propone para el área de análisis, zonas para forma de ocupación del

suelo: patrones C1, C2, en corredores y patrones D, F3 y C4 en sectores internos al barrio.

Se observan en este caso dos situaciones diferentes:

- **Situación corredores:** Con alturas que llegan hasta los 21.00 metros de altura y FOS (factor de ocupación del suelo de 80%) es decir que estamos frente a un área de **máxima permeabilidad a la renovación edilicia**. Es el caso de las

- **Situación interior del sector**: Con alturas más acotadas hasta 12.00 metros de altura y un FOS del 70%. En un sector particular de barrio Cofico el patrón es F3 caracterizándose por alturas bajas de hasta 3 pisos 10.50 metros y FOS 60%.

C1: Zona de conformación lineal, candidata a **renovación con densificación poblacional**. Características básicas de

C2: Zona de conformación lineal en torno a espacio-plaza, **candidata a renovación con usos mixtos**: básicamente servicios a escala urbana y de sector urbano y residencial de vivienda colectiva con alta densificación poblacional.

C4: Zona de conformación lineal, **candidata a renovación con densificación poblacional relativa**. Características básicas de vivienda colectiva y actividades de servicios a escala de su población y de sector urbano.

D: Zona candidata a **renovación con densificación poblacional relativa**. Características básicas de vivienda individual y colectiva y actividades de servicios a escala de su población.

F3: Zona de ubicación periférica, destinada a consolidarse con un **uso residencial de baja densidad**, con vivienda
