Universidad Nacional de Córdoba

**Informe Técnico Final de Práctica Supervisada:
Ingeniería Civil**

**“Estudio y Propuesta de Remediación para Puente
Internacional sobre el Río Bermejo”**

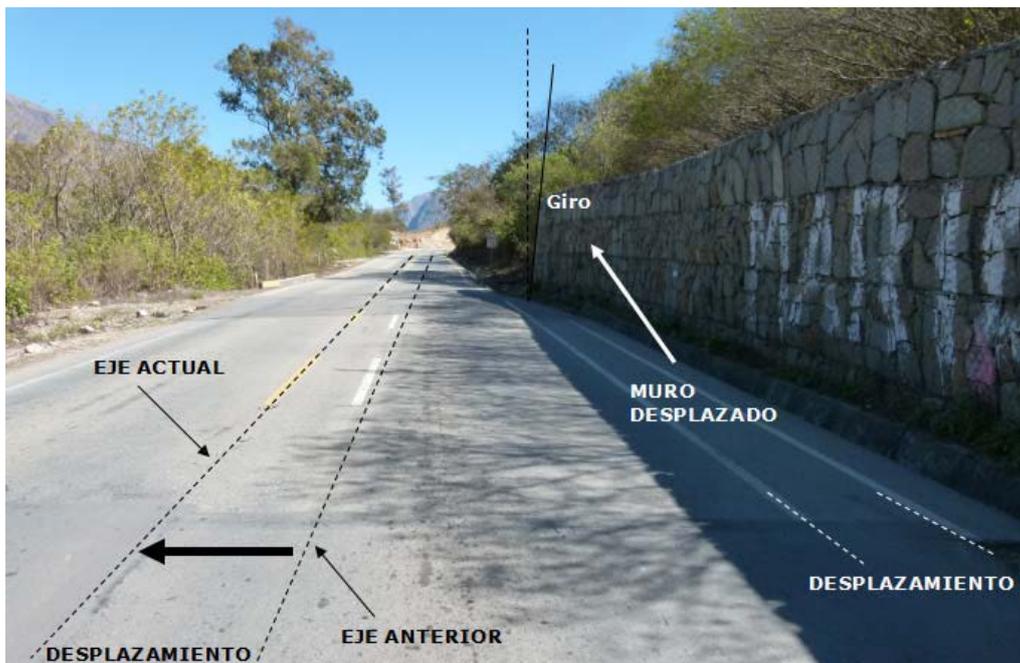
Figura 2.1. Señales visuales de desplazamientos sobre la ruta hacia La Mamora.

En primer lugar se analizan los macizos rocosos sobre los cuales se fundan los estribos del puente y el contexto en el cual se encuentran. A modo general se considera al conjunto con un elevado grado de fracturación, de mala calidad y con un comportamiento hidráulico similar al de una roca permeable. Además se destaca que el bloque Norte (Bolivia) tiene una composición menos homogénea, una fracturación más densa y una intensidad de buzamiento levemente mayor con respecto al bloque Sur (Argentina). Por esto se lo considera de calidad muy inferior, con un grado de metamorfismo mayor. También pueden verse signos de deslizamientos de masa en la parte Sur-occidental del bloque Norte como se observa en la Fig. 2.1.

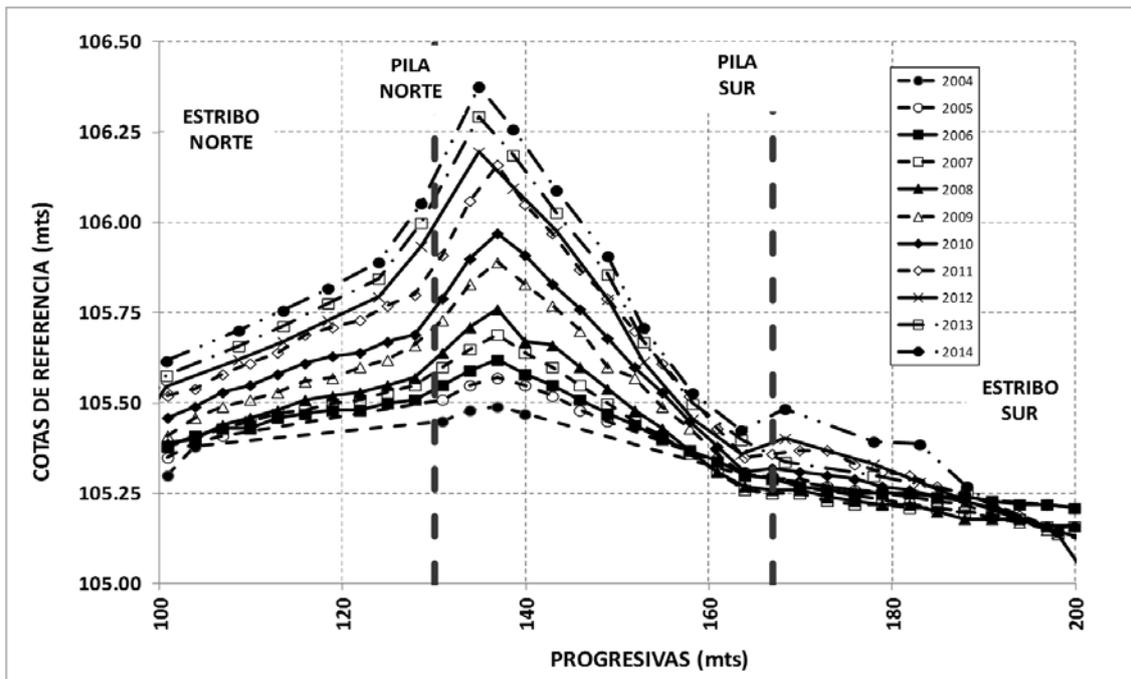
Como primera medida se consideraron los relevamientos altimétricos tomados sobre el tablero del puente en las correspondientes campañas efectuadas entre los años 2004 y 2014. Para su representación, los valores medidos se han convertidos a un único sistema de referencia, de acuerdo los puntos fijos de nivelación empleados en las campañas de 2012 a 2014. En la Fig. 2.5 se muestran los resultados obtenidos de estas nivelaciones. Estos registran una tendencia de ascenso general de toda la estructura con una tasa media de 77 mm/año. Los mayores desplazamientos se ubican en la sección correspondiente a la pila Norte, con un ascenso de más de 75 cm. Asimismo se constata un movimiento de giro transversal a la estructura, según el eje del puente.

Figura 2.5. Nivelaciones sobre el tablero del puente 2004-2014

El fenómeno se manifiesta elocuentemente en la estructura del puente. Se traduce en las comprobadas elevaciones de la estructura del tablero mostradas en la Fig. 2.5, rotación y pérdida de verticalidad de la pila Norte (Fig. 3.4), la afectación semejante (pero mucho más leve) de la pila Sur, la ruptura en sentido longitudinal de la estructura de ambas. En la Fig. 3.5 se observa el seccionamiento de la base de la pila Norte con relación a su fundación (a nivel de la riostra), la desarticulación entre las placas del tablero del puente con los estribos y con el coronamiento de las pilas, la fisuración de ambos estribos en su parte inferior y el desplome de los muros de ala del estribo Norte mostrado en la Fig. 3.6. Por último, en la Fig. 3.7 se puede observar claramente los daños producidos en la unión del tablero con el estribo Norte producto de la fuerza de compresión ejercida por la inclinación de la pila Norte.

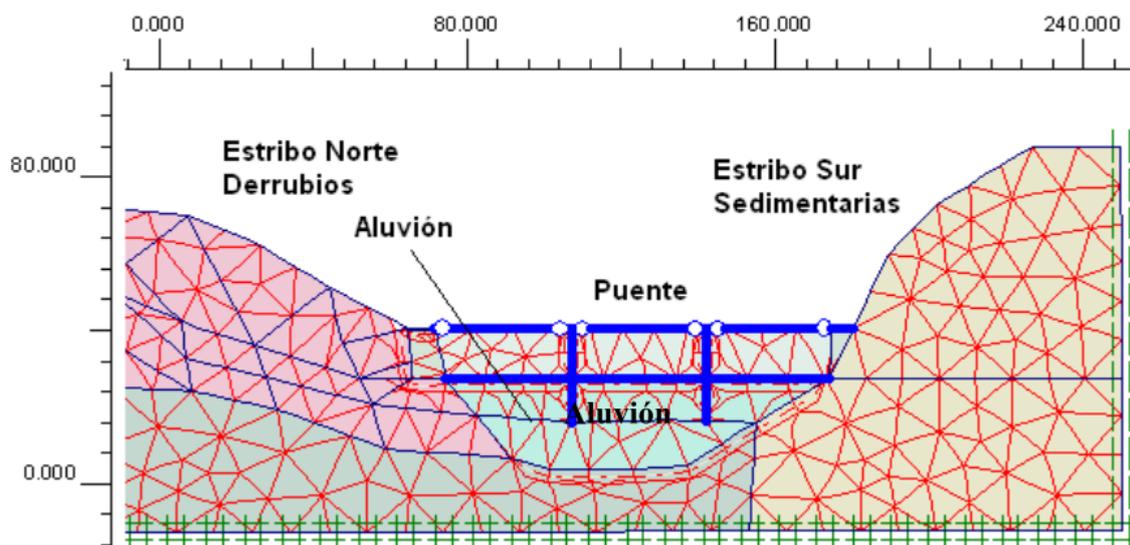
Estos elementos han permitido la conformación de un modelo de elementos finitos representativo de la zona de emplazamiento de la obra, tal como se muestra en la Fig. 2.6.

Figura 2.6. Mallado del modelo de elementos finitos

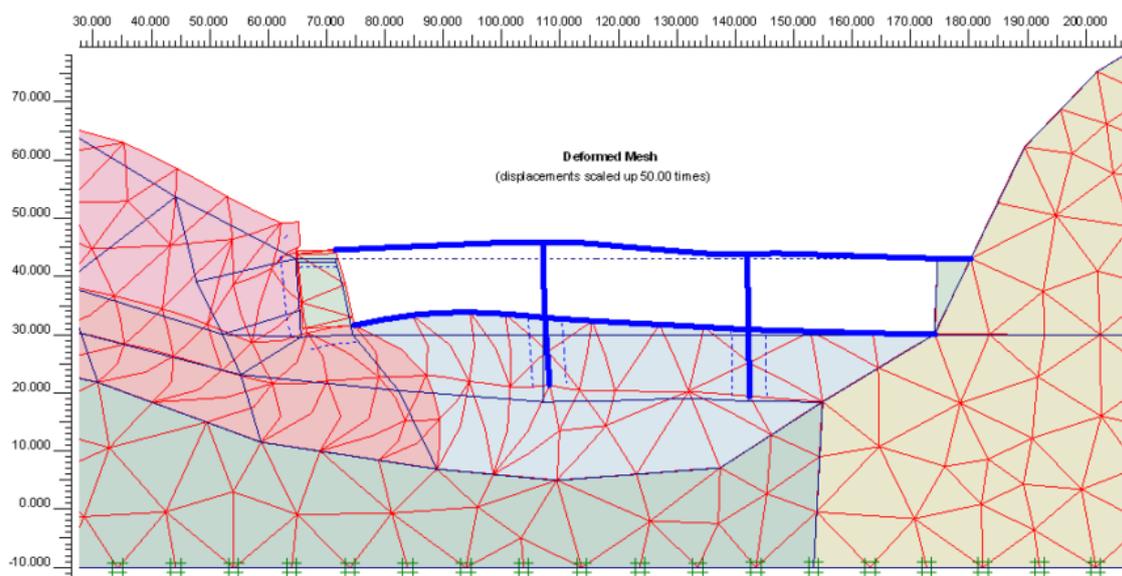
Como resultado se obtuvieron los campos de desplazamientos y tensiones de la malla en análisis bajo la condición de máxima sollicitación. Estos resultados se encuentran ilustrados en las Fig. 2.7y 2.8.

Figura 2.7. Malla deformada

La conformación del modelo numérico permitió confirmar el fenómeno de inestabilidad de ladera descrito con anterioridad, razón por la cual se descarta un problema inherente a la estructura resistente del puente.

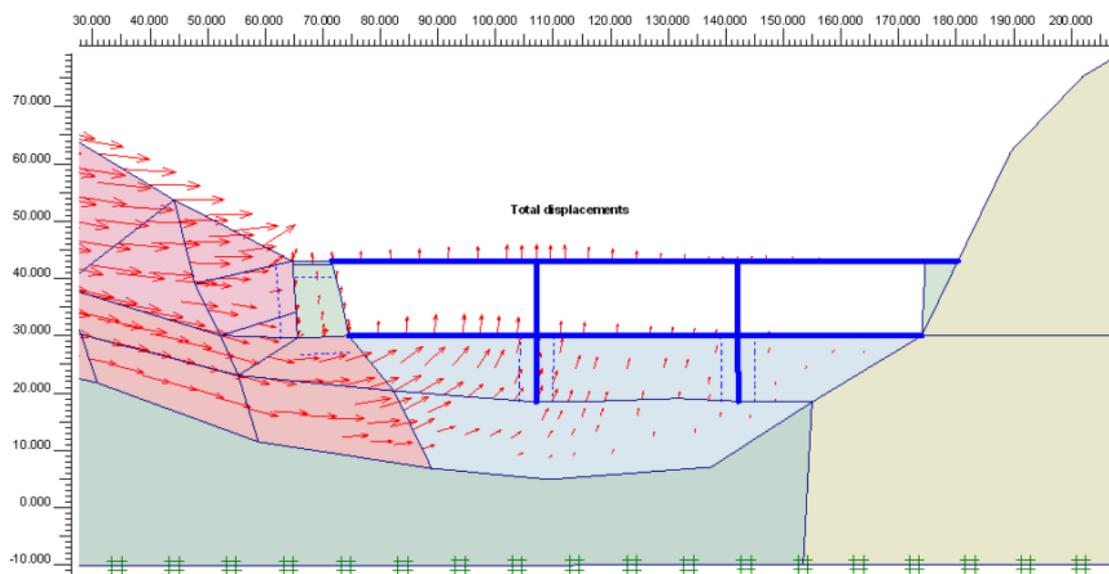
Figura 2.8. Campo de desplazamientos en el sector del puente

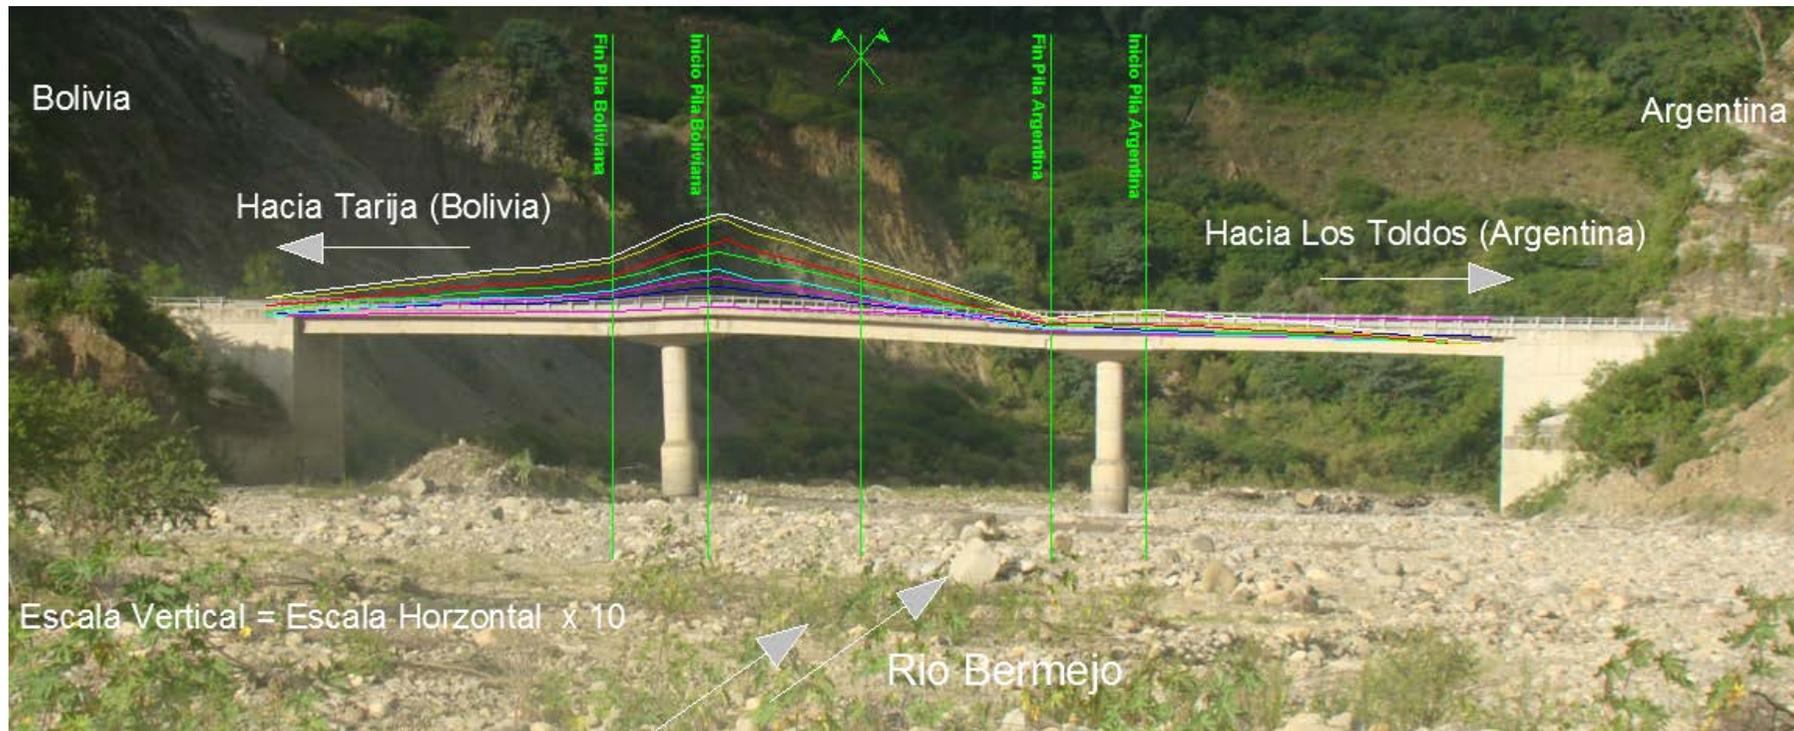
Figura 3.3. Esquema del proceso de deformación del puente según nivelaciones efectuadas desde el año 2004 (escala vertical agrandada)

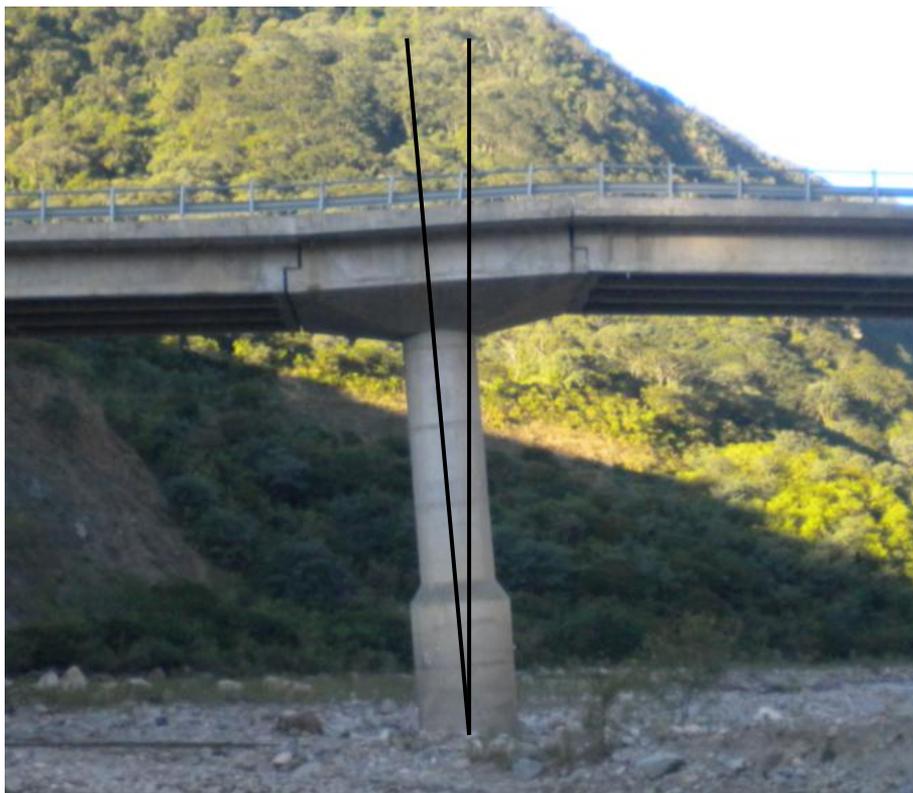
Figura 3.4. Pila Norte, pérdida e ver verticalidad y rotación

- La pila Norte presenta un severo desplome de 50 cm. No se observan fisuras o deformaciones en el fuste que pudieran indicar agotamiento seccional. El revestimiento de protección inferior de la pila presenta una grieta importante, producto del desplazamiento de la pila.

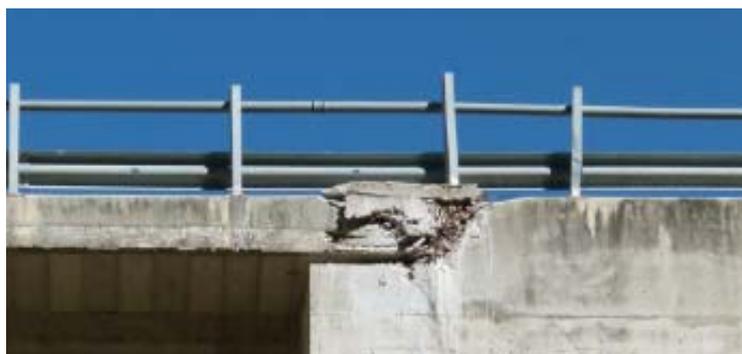
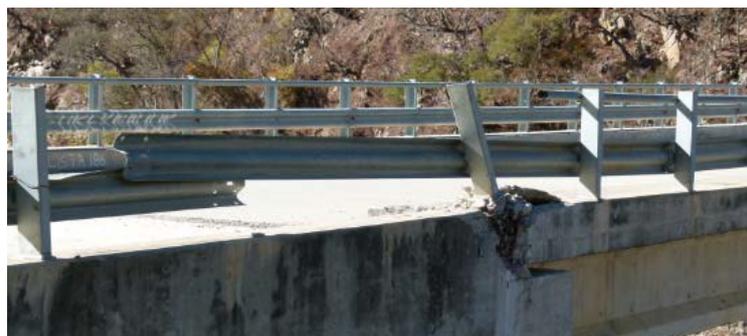
Figura 3.7. Deterioro del tablero en la unión con el estribo Norte

- Se observa una rotura de la carpeta de rodamiento reparada sobre la pila Norte.
- La junta de dilatación que se encuentra sobre el estribo Norte se encuentra completamente cerrada, como consecuencia del desplazamiento del tablero hacia el estribo, arrastrado por la pérdida de verticalidad de la pila.

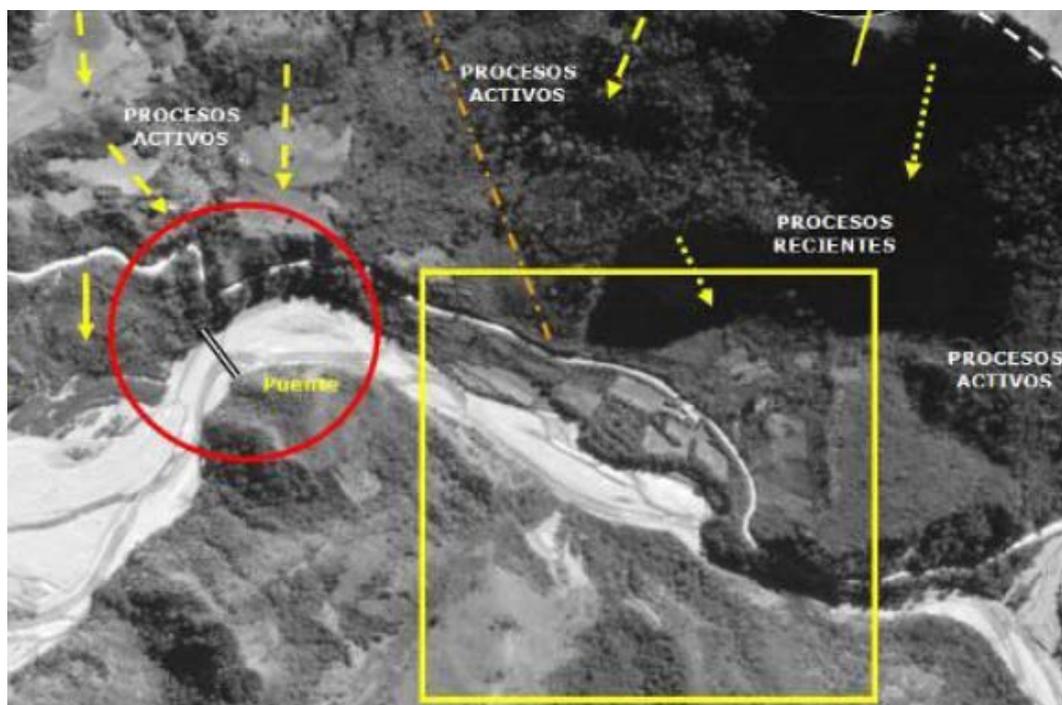
Como opción adicional de solución se evaluó la posibilidad de construir una estructura convencional, para evitar el elevado costo de la alternativa anterior, en un sitio estable aguas abajo de la ubicación del puente existente. Sin embargo, los estudios antecedentes analizados indican que no existe una ubicación cercana al punto de cruce actual que pueda considerarse estable para garantizar que un puente convencional no se verá afectado por los movimientos de las laderas. Esto obliga al traslado del cruce aguas abajo del actual, a una distancia no menor a 500 metros, lo que conllevaría una modificación y ampliación de las rutas de acceso al puente. Esto haría que esta opción resulte económica y técnicamente inconveniente. Debido a que esta alternativa involucra el diseño vial de un camino que enlace la ruta actual con el futuro cruce el desarrollo de esta propuesta queda fuera del alcance del presente trabajo. En la Fig. 3.8 se indica la zona considerada, según los estudios antecedentes, geotécnicamente estable para el proyecto de un puente nuevo. A modo ilustrativo se presenta en la Fig. 3.9 un esquema en planta de esta alternativa de solución.

Figura 3.8. Sector estable detectado aguas debajo del puente actual

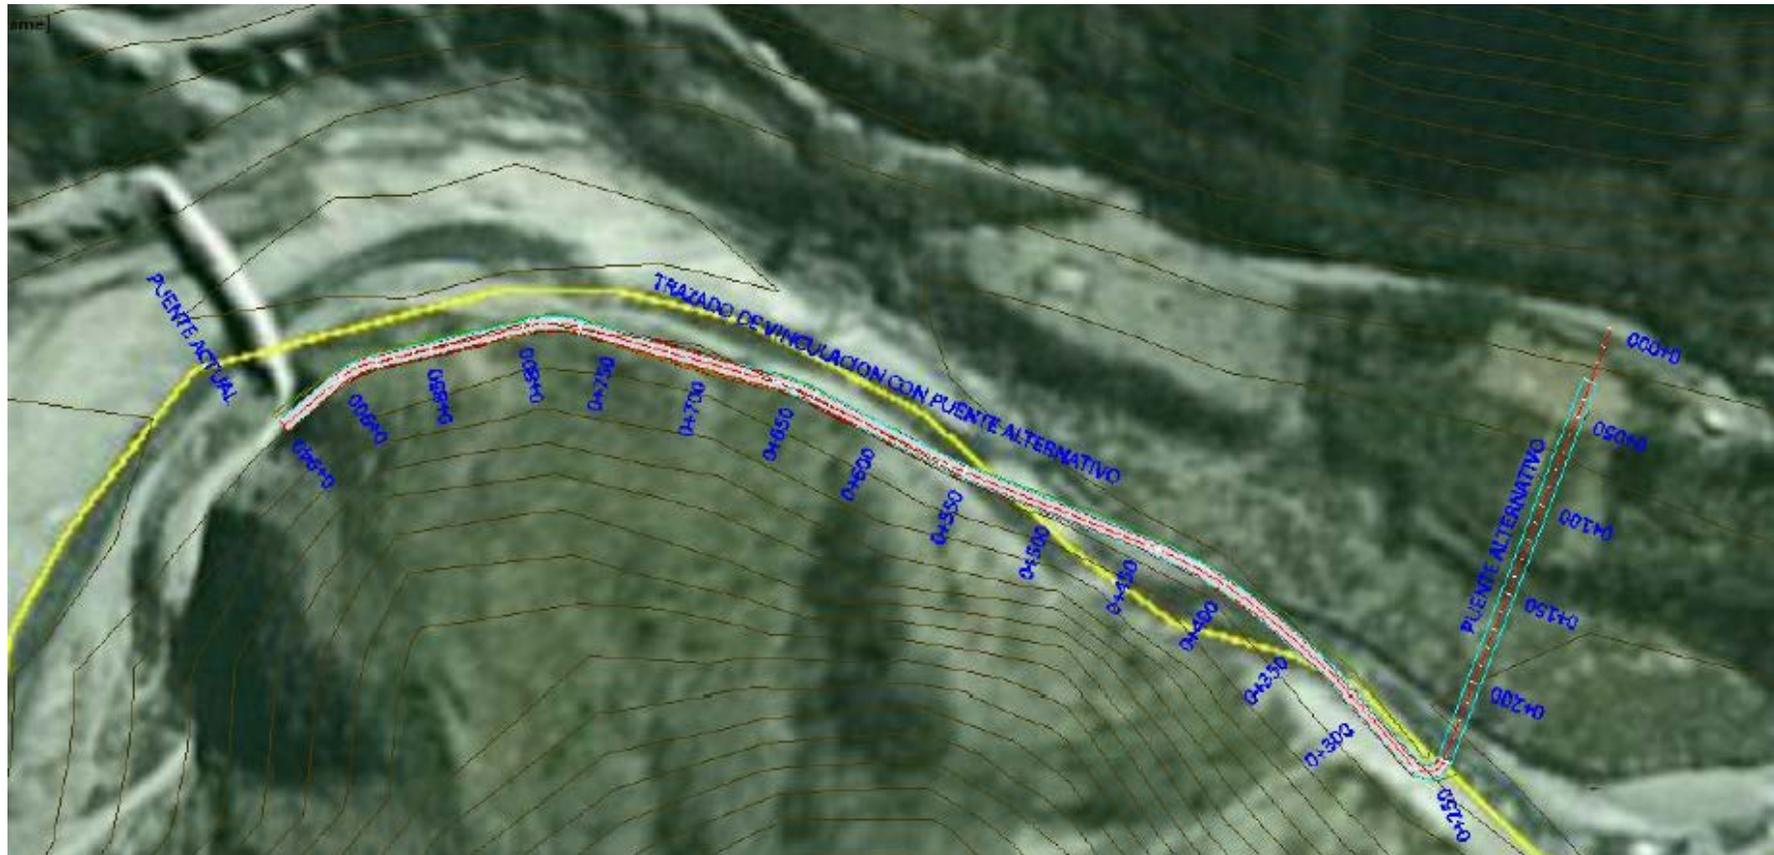
Figura 3.9. Disposición esquemática en planta de puente alternativo y vía de conexión

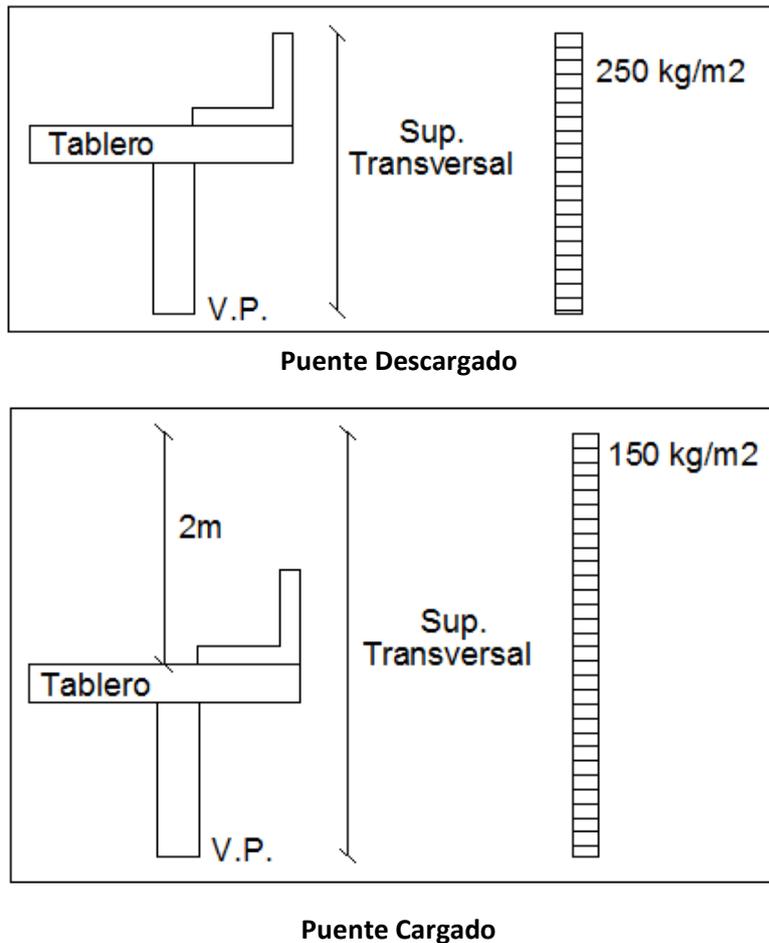
De acuerdo al Reglamento de Puentes de la DNV, se considera una presión de viento de $0,25 \text{ t/m}^2$ para puente vacío (sin sobrecarga móvil), actuando sobre toda la superficie transversal expuesta al flujo, y una presión de viento de $0,15 \text{ t/m}^2$ para la situación de puente cargado, adoptando un valor de $2,0 \text{ m}$ sobre la carpeta de derodamiento para representar la superficie de los vehículos sobre la calzada del tablero. En la Fig.3.12 se presentan esquemas que ilustran este estado de carga.

Figura 3.12. Esquema de carga del viento.

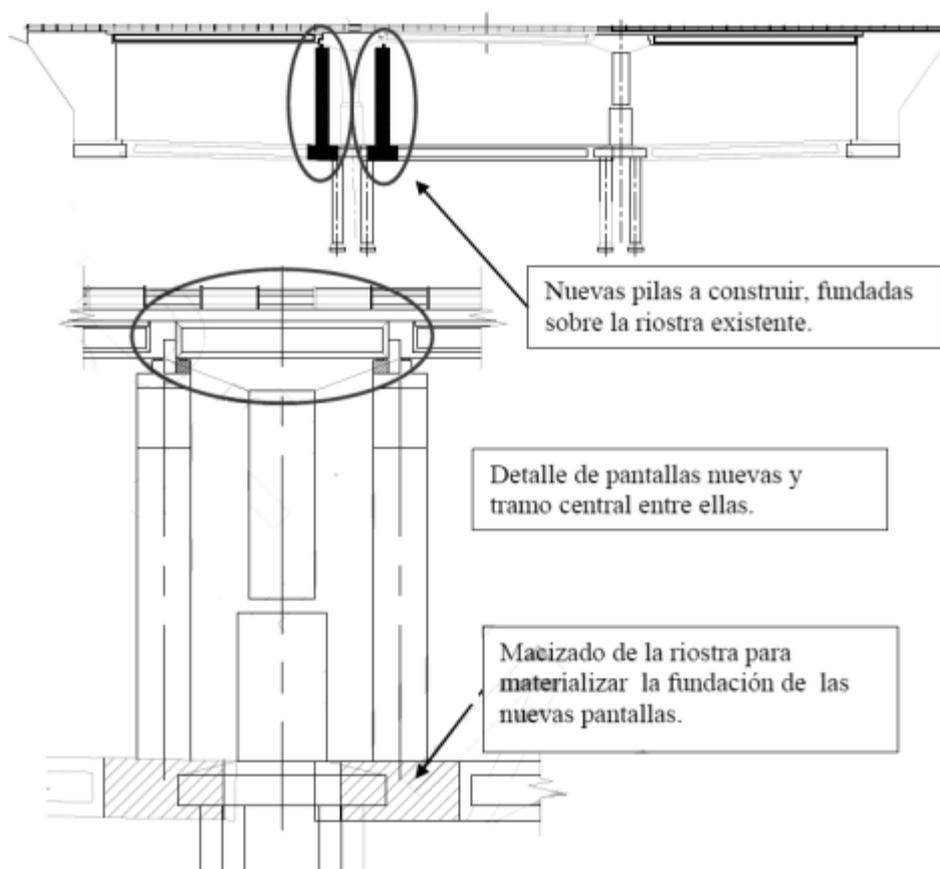
Un plano general de la solución propuesta, junto con detalles de las nuevas pilas de apoyo que reemplazarían a la pila norte se presenta en el Anexo I de este informe.

Figura 4.1. Esquema de la readecuación del puente existente.

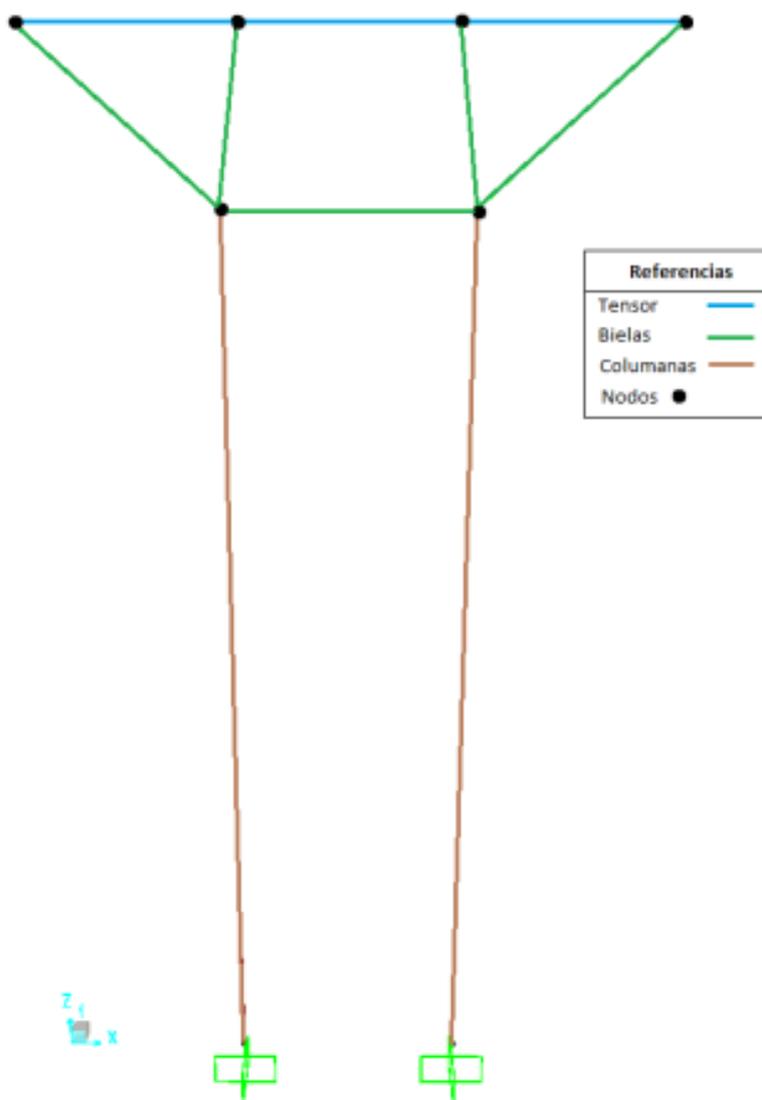
El modelo de bielas que consiste en 5 elementos trabajando a compresión y un tensor superior trabajando a tracción. Como sección transversal se le fue asignado el ancho propio de la viga de cabecera y una altura transversal igual a "0,25.h" (Fritz Leonhardt, 1985), siendo h la distancia entre los ejes del tensor superior y la biela inferior. En este modelo de reticulado, los puntales y tensores se conectan a nodos capaces de transmitir las cargas mayoradas a los apoyos inferiores. El modelo de barras analizado se muestra en la Fig 4.7. Para poder introducir las cargas descritas en el punto 4.4.2 de este informe, se crearon cuatro nodos en el encuentro superior de los puntales con el tensor que representan los dados de apoyo de las vigas longitudinales sobre la viga de cabecera. En dichos nodos se introdujeron las acciones verticales y horizontales (longitudinales y transversales). En la Tabla 4.6 se presenta un resumen de dichas cargas utilizadas en el modelo.

Figura 4.7 Modelo de reticulado (bielas y tensores)

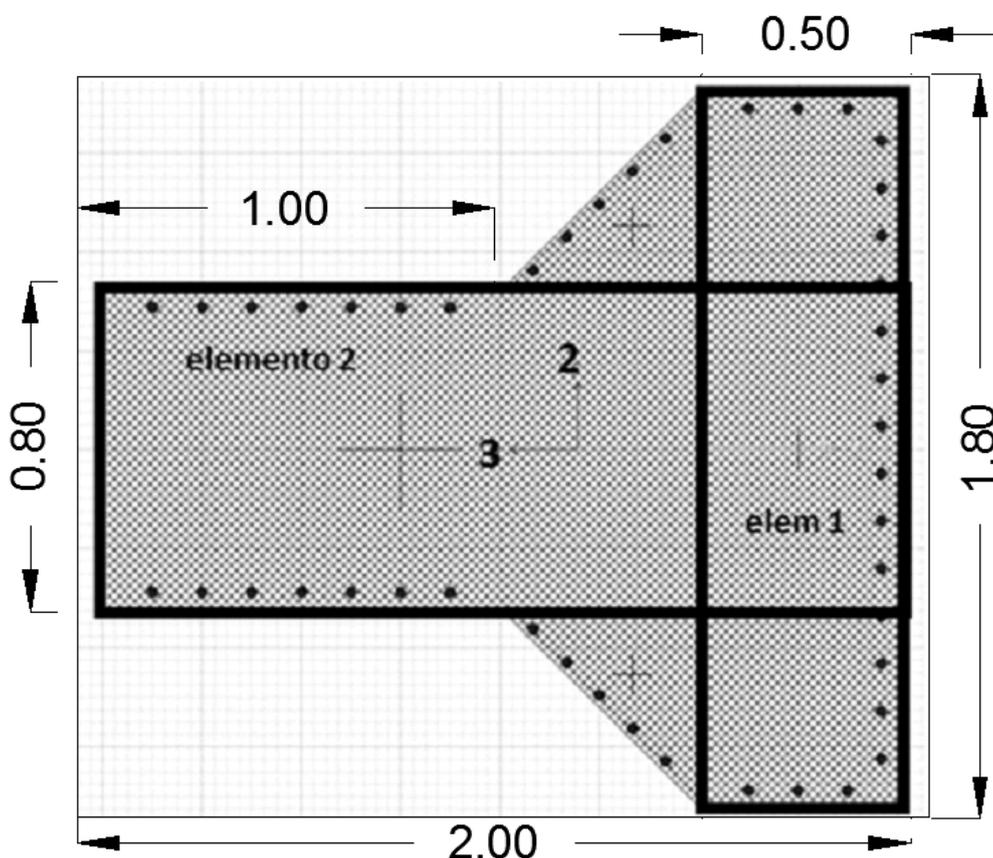
Se debe considerar que no se ha tenido en cuenta parte de la sección resistente (con su armadura) y la interacción que existe entre estos dos elementos considerados para resistir en conjunto los esfuerzos solicitantes. Estas consideraciones implican que el cálculo de la armadura se realizó con un margen de seguridad importante, lo que pudo haber llevado a sobredimensionar la sección. En este sentido, el procedimiento se considera adecuado para una etapa de anteproyecto.

Figura 4.8. Sección de columna modelada y elementos considerados para el cálculo

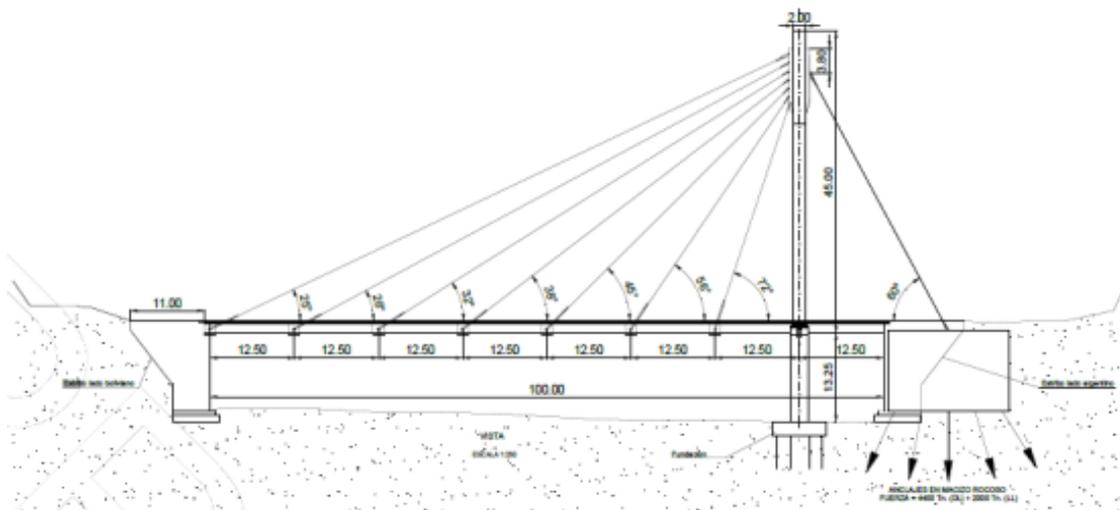
Figura 5.1. Esquema en vista del puente nuevo atirantado

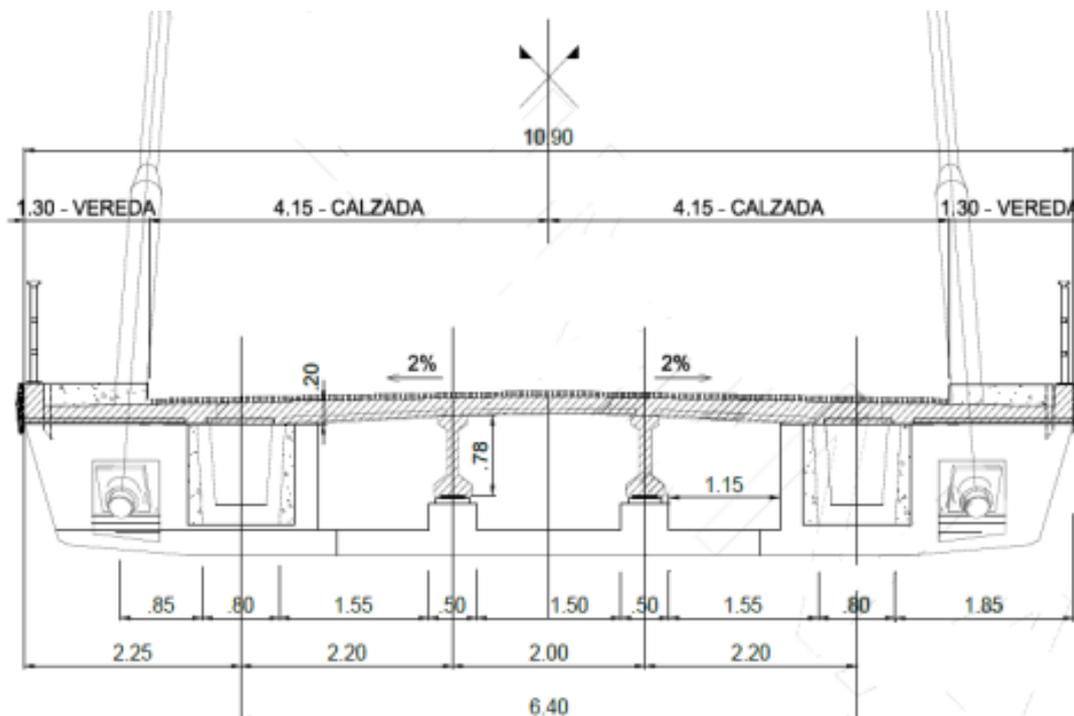
Figura 5.2. Esquema de sección transversal del tablero de puente nuevo atirantado

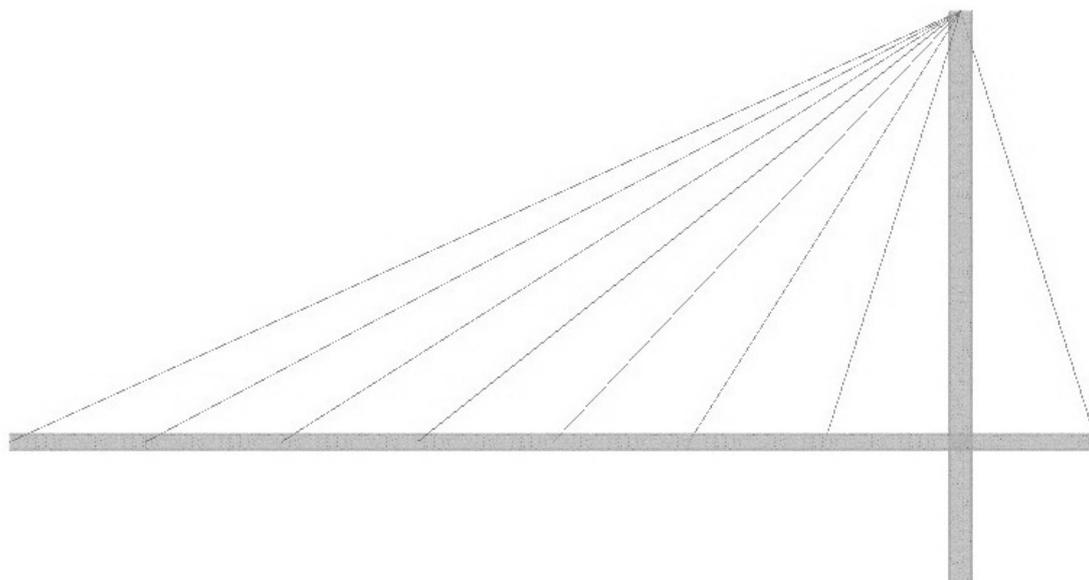
Los obenques fueron modelados por 8 tensores con sección circular de 87,5 mm de diámetro. Esto representa una sección de 6000 mm², el doble del área de los obenques dispuestos a cada lado de la calzada, por lo que cada elemento modela dos de los 14 obenques dispuestos y el anclaje en la ladera Sur. En la Fig. 5.3 se muestra un imagen de la estructura modelada y en la Fig. 5.4 un esquema con sus dimensiones.

Figura 5.3. Esquema de puente atirantado modelado

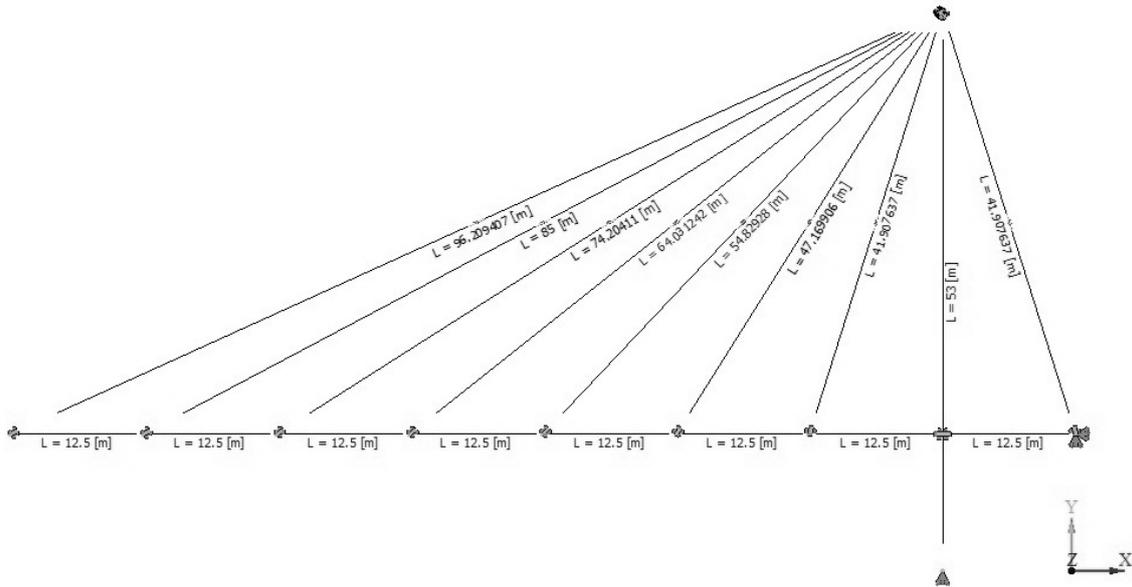
Figura 5.4. Esquema geométrico del modelo analizado

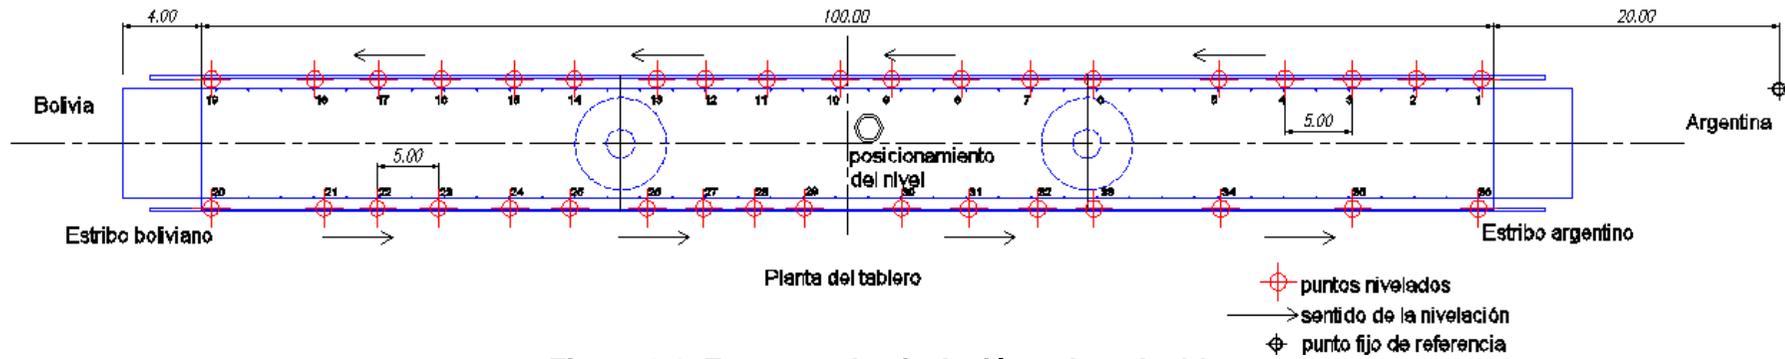
Figura 6.1. Esquema de nivelación sobre el tablero

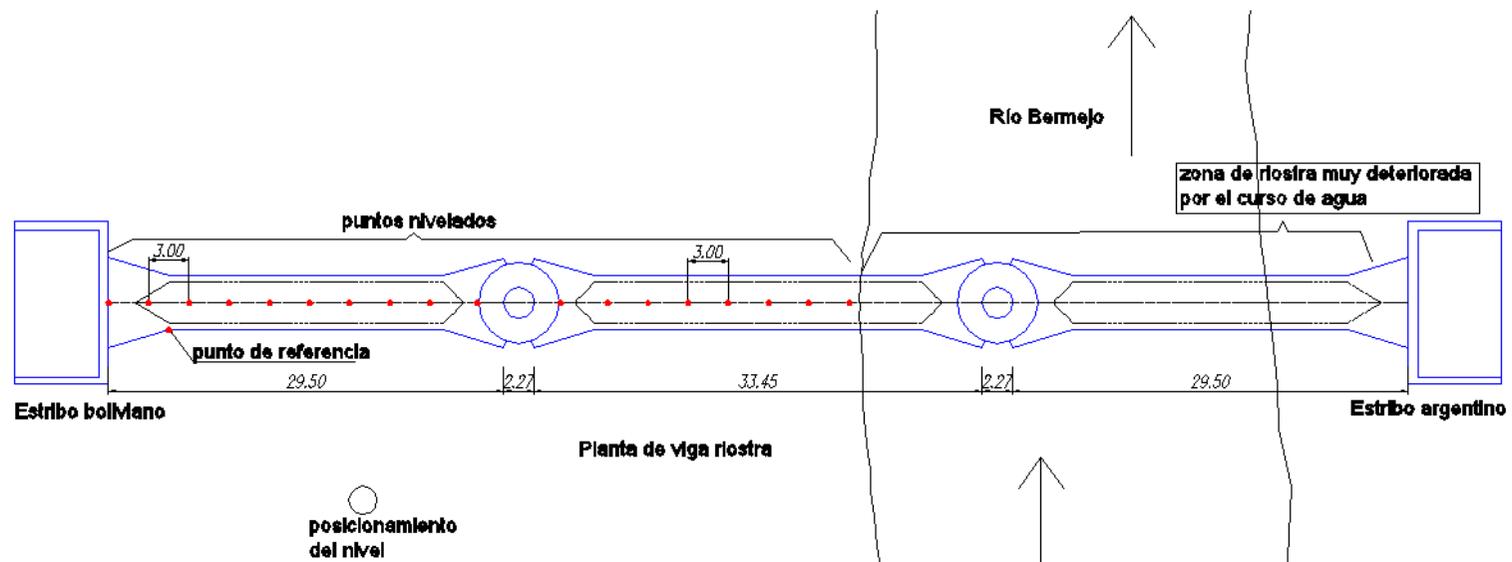
El curso de agua al momento de la visita no permitió terminar de nivelar la estructura en toda su longitud, como se observa en la Fig. 6.2 También se observó una gran afectación de la viga en esta zona (lado argentino), la cual se encontraba erosionada unos 50 cm dejando al descubierto gran parte de la armadura, siendo éste otro de los factores que imposibilitaron continuar con la nivelación. Esta consideración es importante ya que se recomendará, tal como se indica más adelante en este informe, realizar una reparación y macizado completo de la riostra en la zona donde se construirá la pila nueva del puente. En la Fig. 6.3 se pueden observar los resultados de la nivelación efectuada sobre esta estructura.

Figura 6.2. Esquema de nivelación sobre la viga riostra

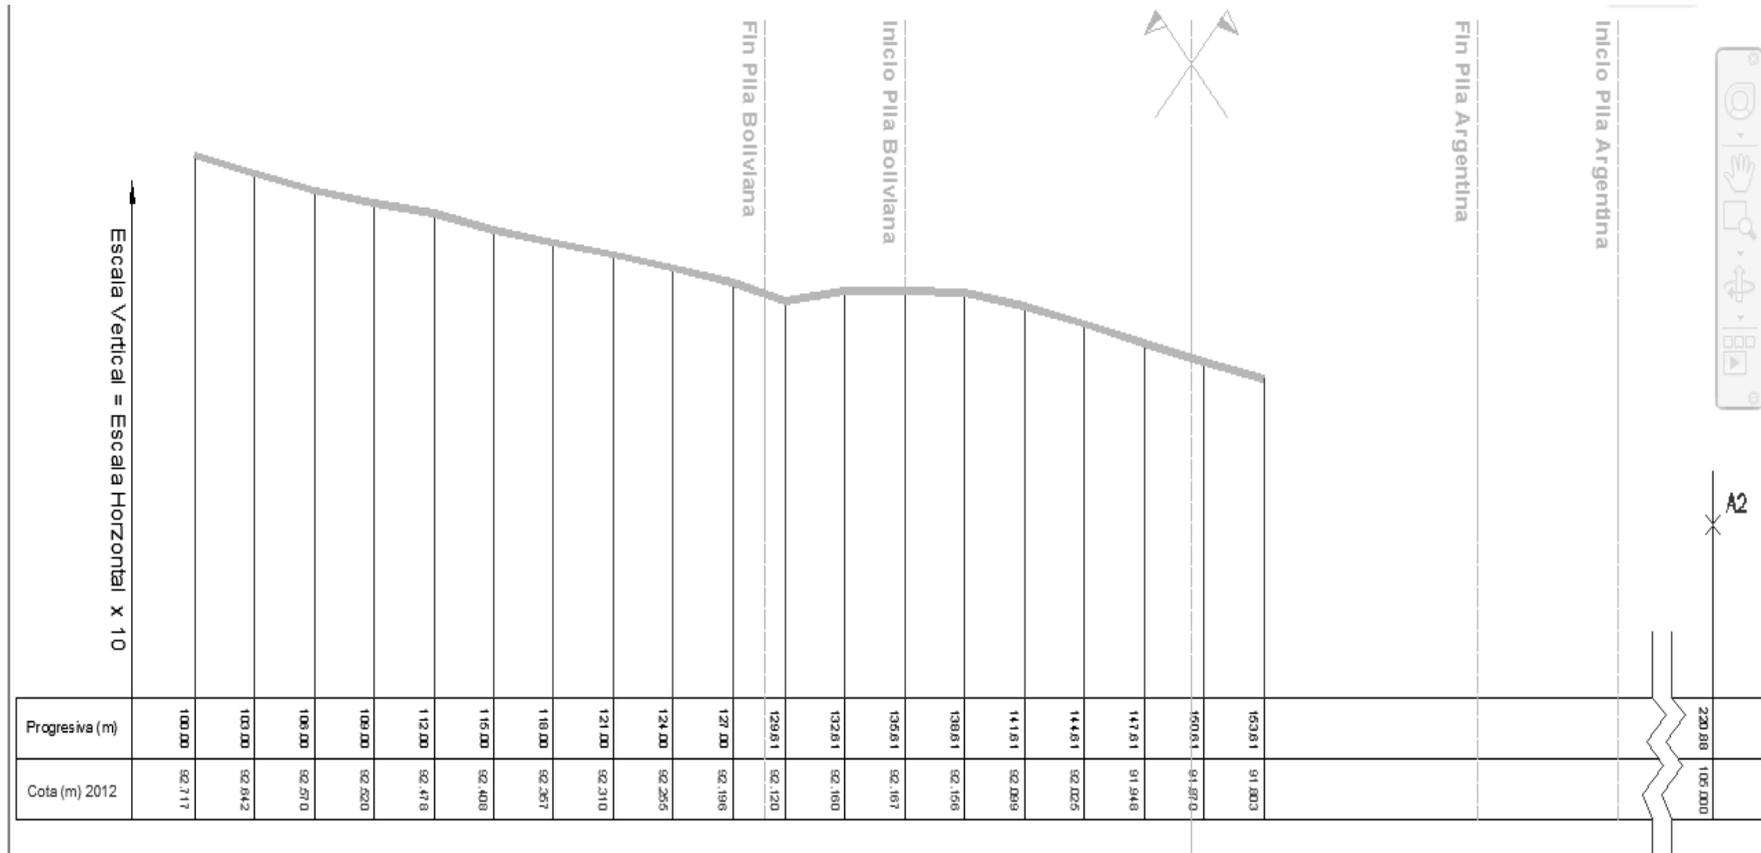
Figura 6.3. Resultados de nivelación sobre la viga riostra

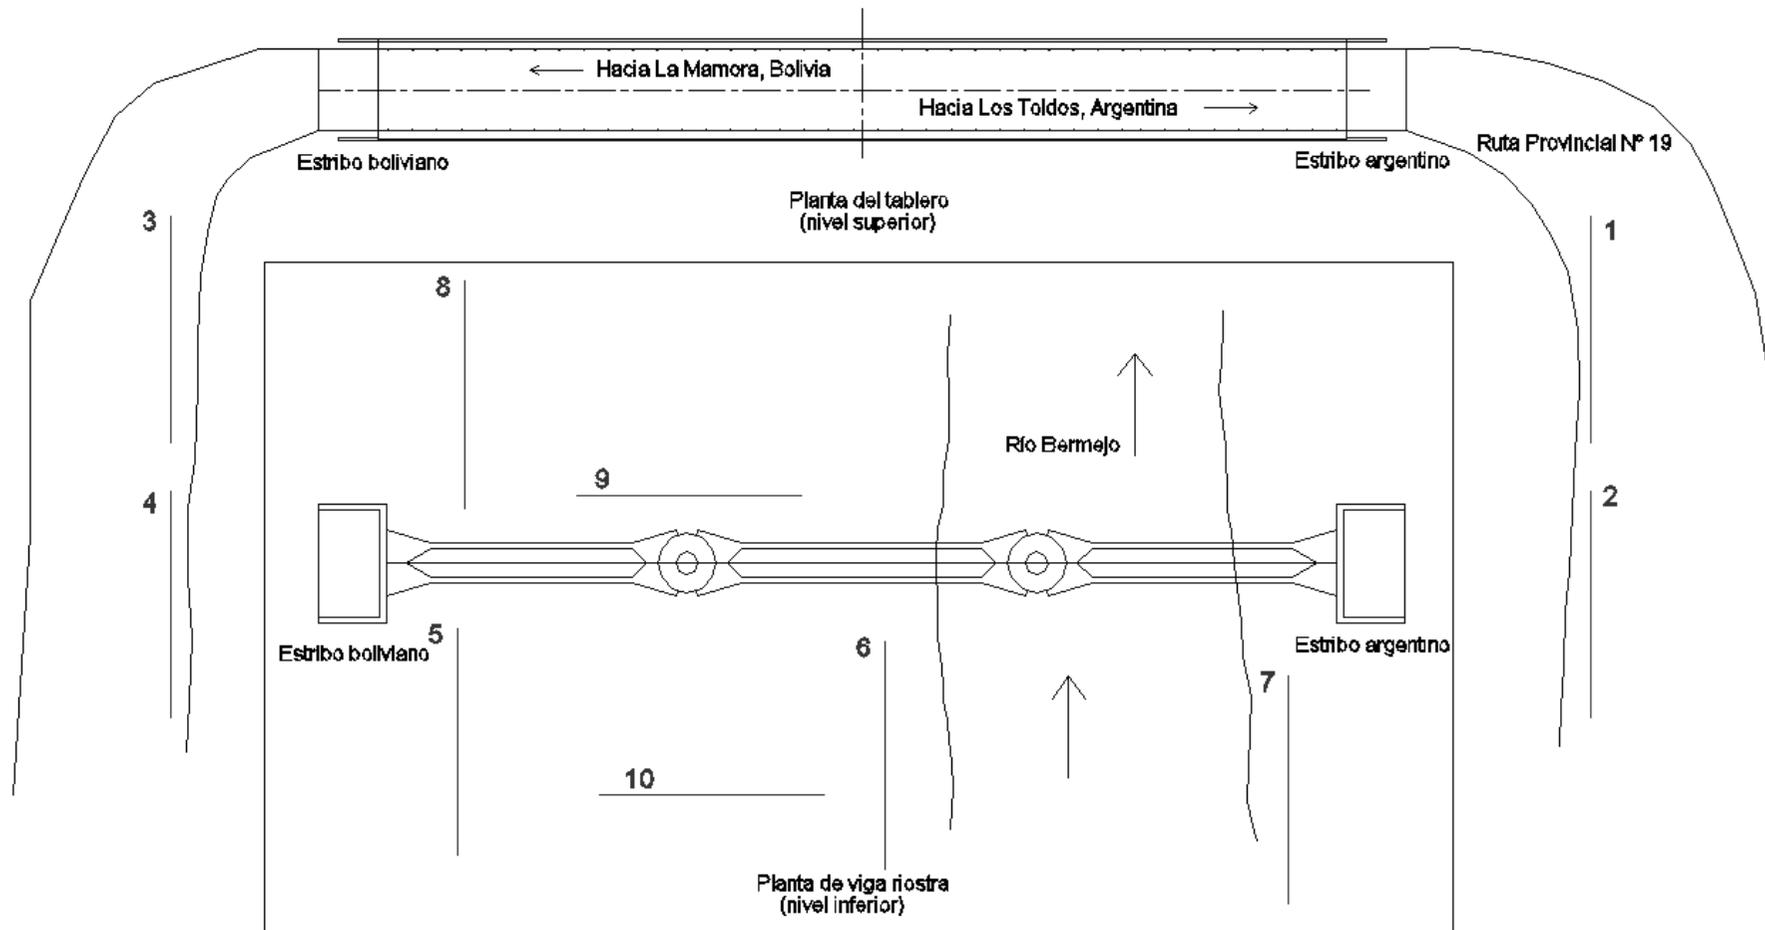
Figura 6.4. Ubicación de los ensayos MASW desarrollados a nivel inferior y superior del puente

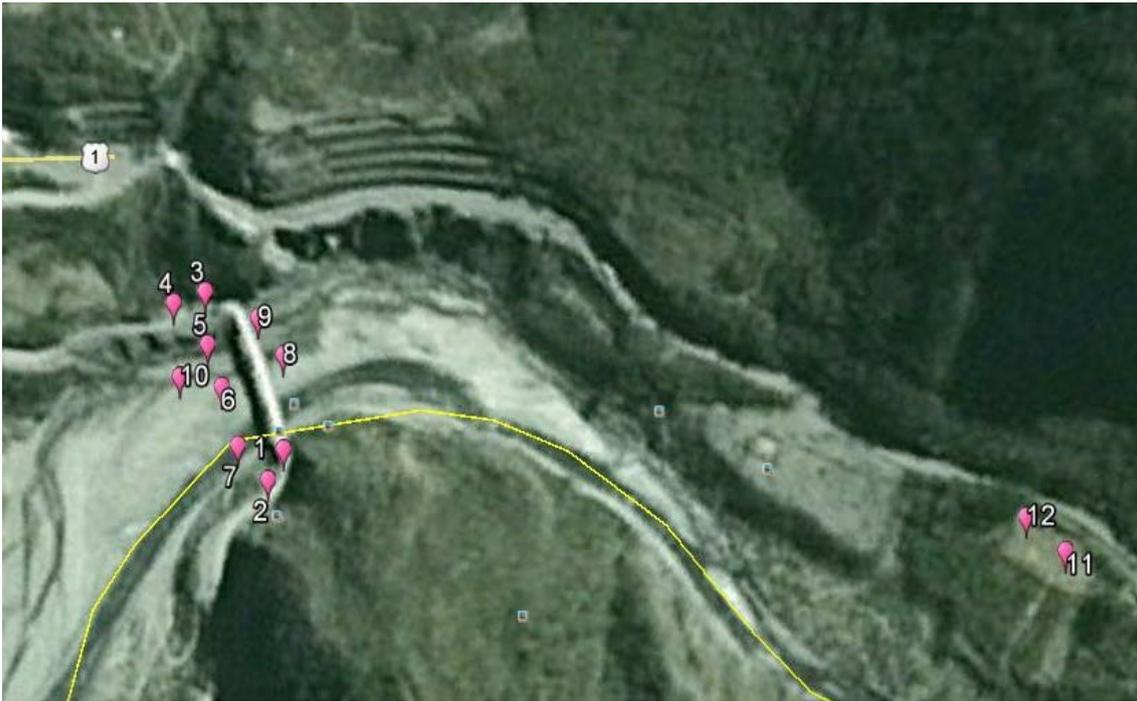
Figura 6.5. Ubicación de los perfiles MASW realizados.
