Universidad Nacional de Córdoba

**Informe Técnico Final de Práctica Supervisada:
Ingeniería Civil**

**“Estudio y Propuesta de Remediación para Puente
Internacional sobre el Río Bermejo”**

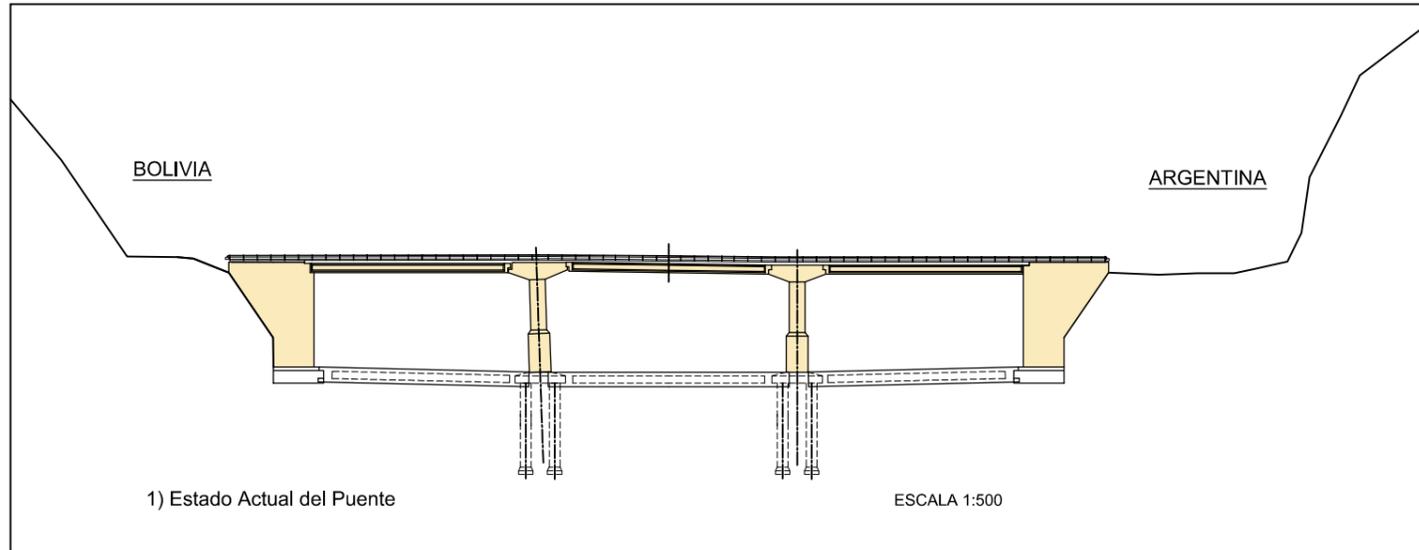
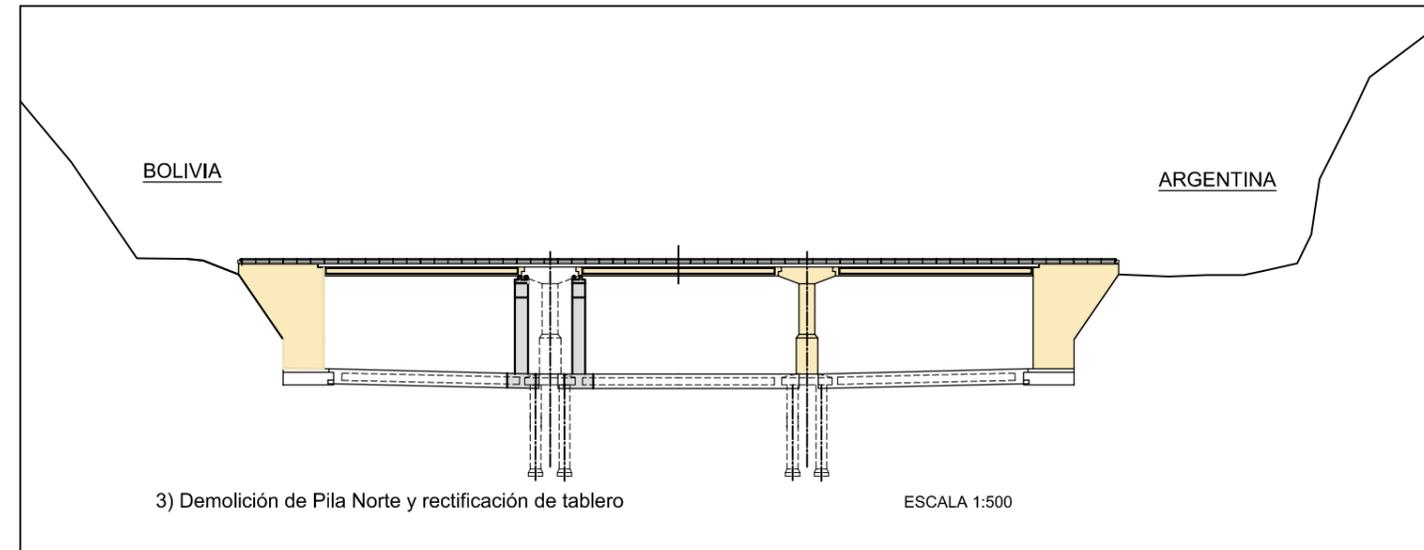
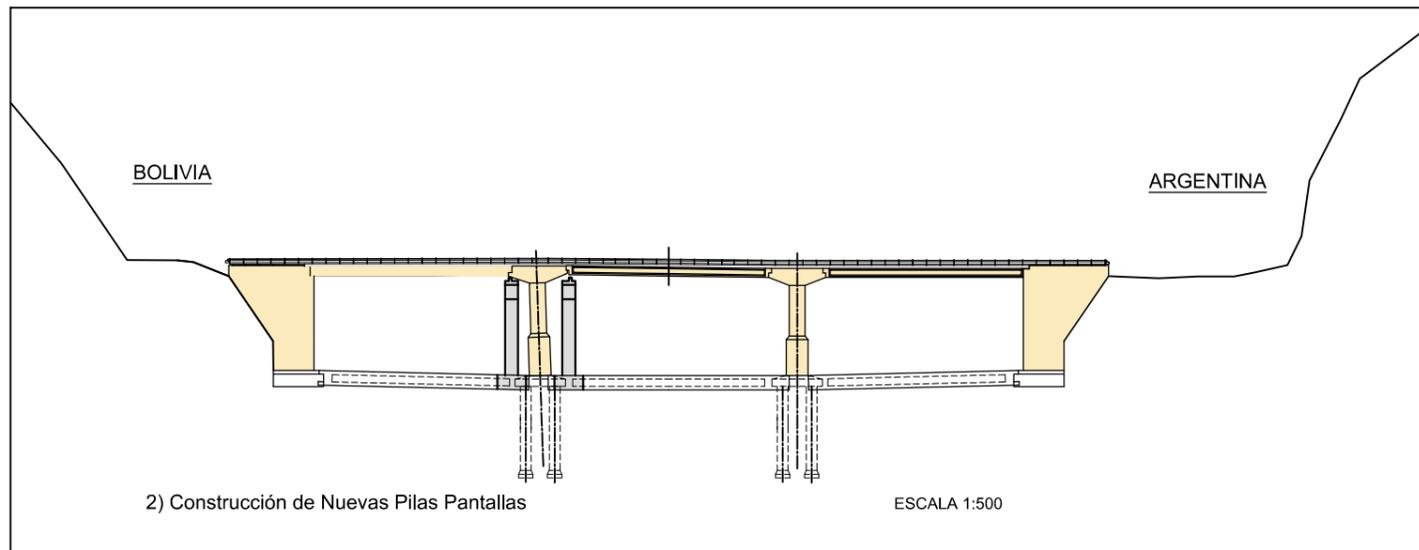
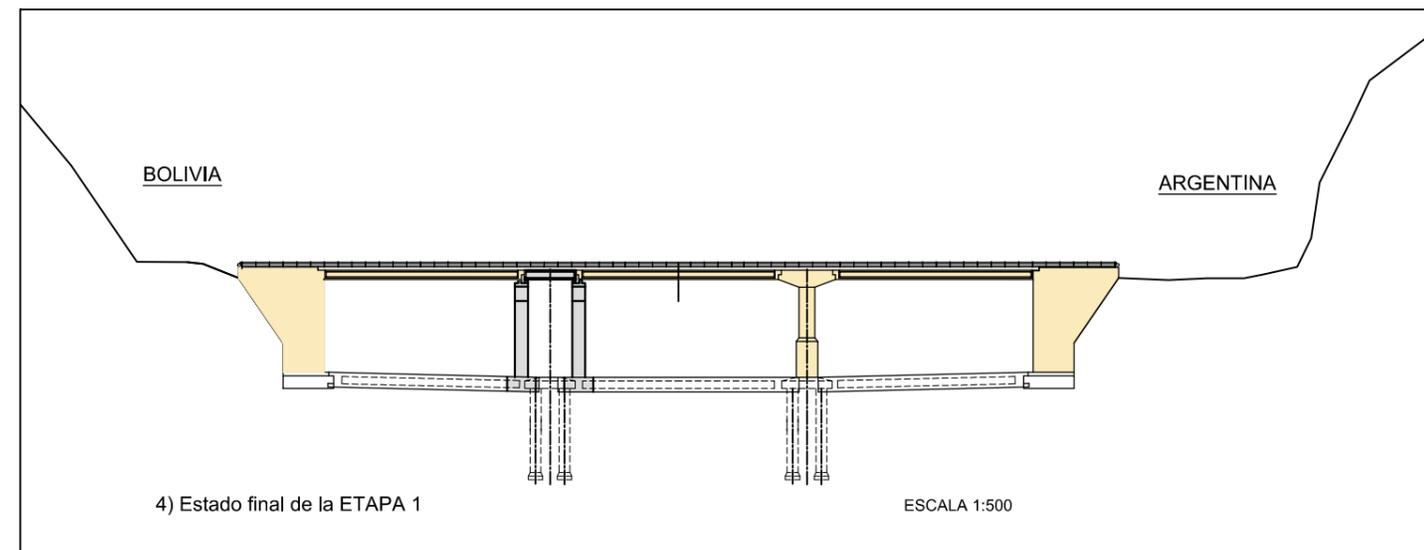
DETALLE PILA NUEVA

ETAPA 1: DEMOLICIÓN DE PILA NORTE AFECTADA Y CONSTRUCCIÓN DE PILAS NUEVAS PROYECTADAS

PROCESO CONSTRUCTIVO PARA EL REACONDICIONAMIENTO DEL PUENTE EXISTENTE		
Ruta : PROVINCIAL Nº 19. Tramo : CONEXION ENTRE LA LOCALIDAD DE "LOS TOLDOS" (ARGENTINA) Y "LA MAMORA" (BOLIVIA). OBRA: PUENTE INTERNACIONAL SOBRE RIO BERMEJO	AGOSTO 2014	
ESCALAS INDICADAS	PROGRESIVA:

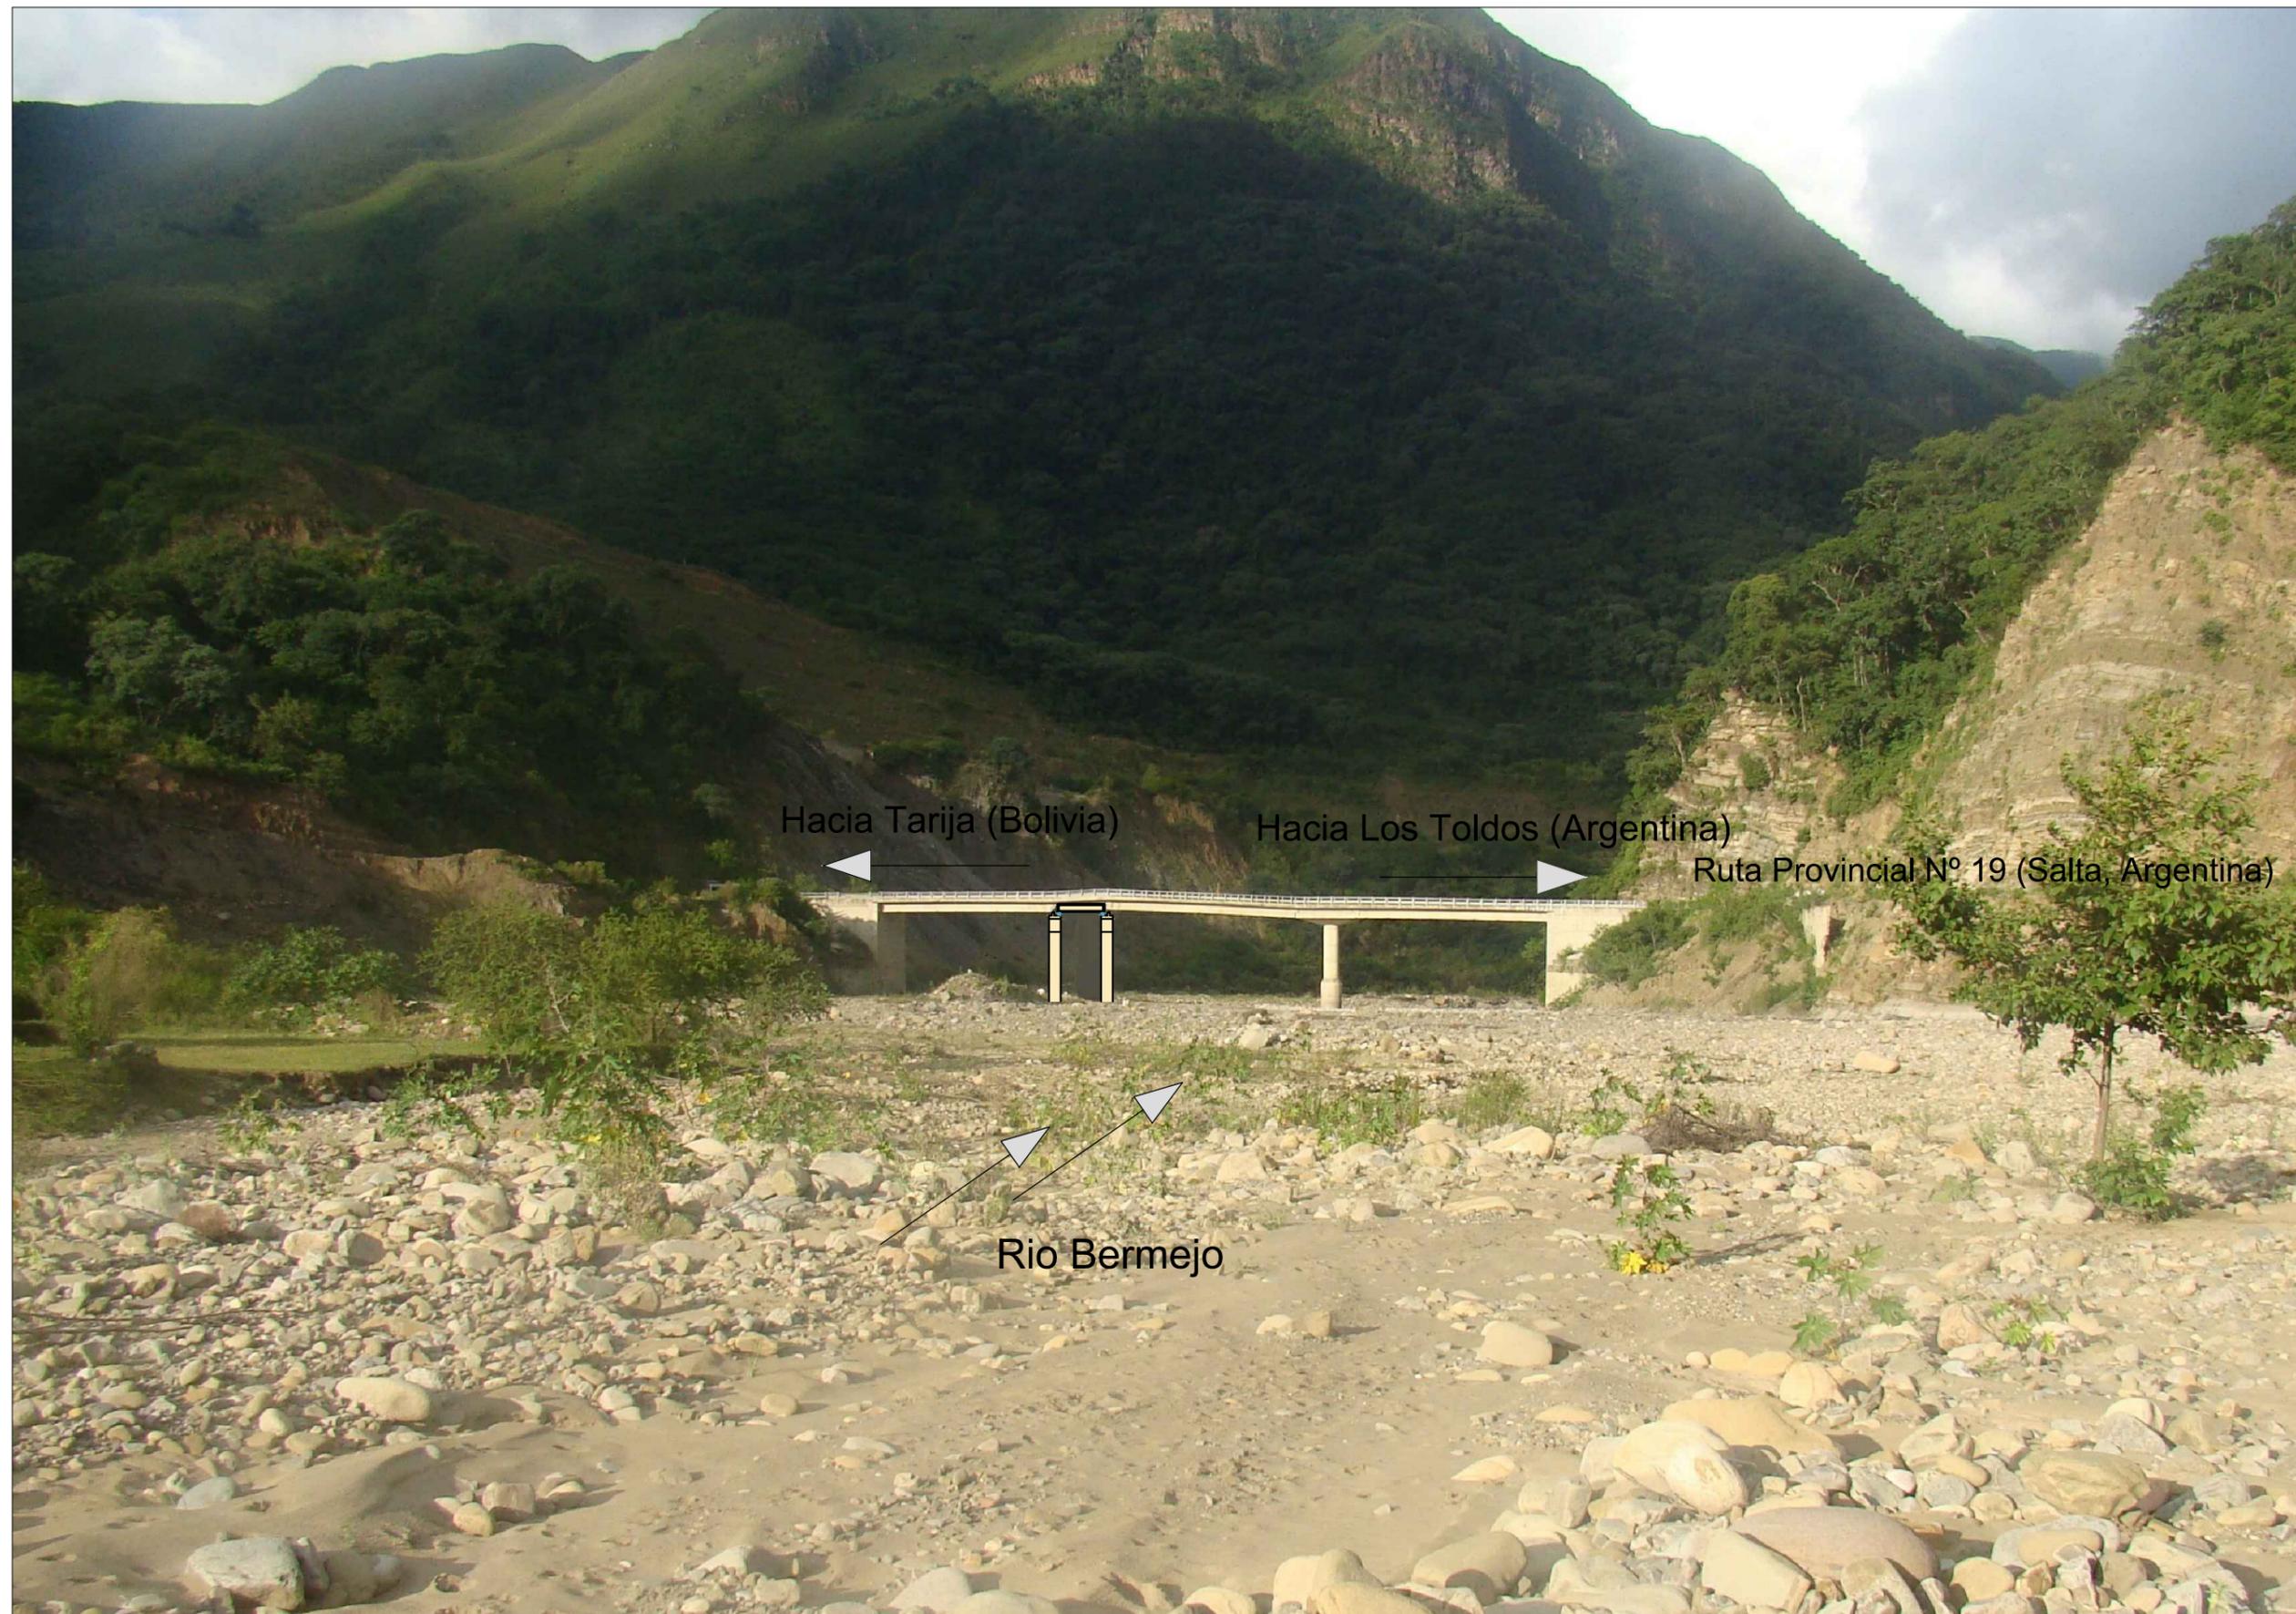
MONTAJE DE SITUACIÓN FINAL ETAPA 1: REACONDICIONAMIENTO DE LA PILA NORTE

MONTAJE DE SITUACIÓN FINAL DE PUENTE CON REACONDICIONAMIENTO DE LA PILA NORTE		
Ruta :	PROVINCIAL N° 19.	
Tramo:	CONEXION ENTRE LA LOCALIDAD DE "LOS TOLDOS" (ARGENTINA) Y "LA MAMORA" (BOLIVIA).	AGOSTO 2014
OBRA:	PUENTE INTERNACIONAL SOBRE RÍO BERMEJO	
ESCALAS INDICADAS	PROGRESIVA:

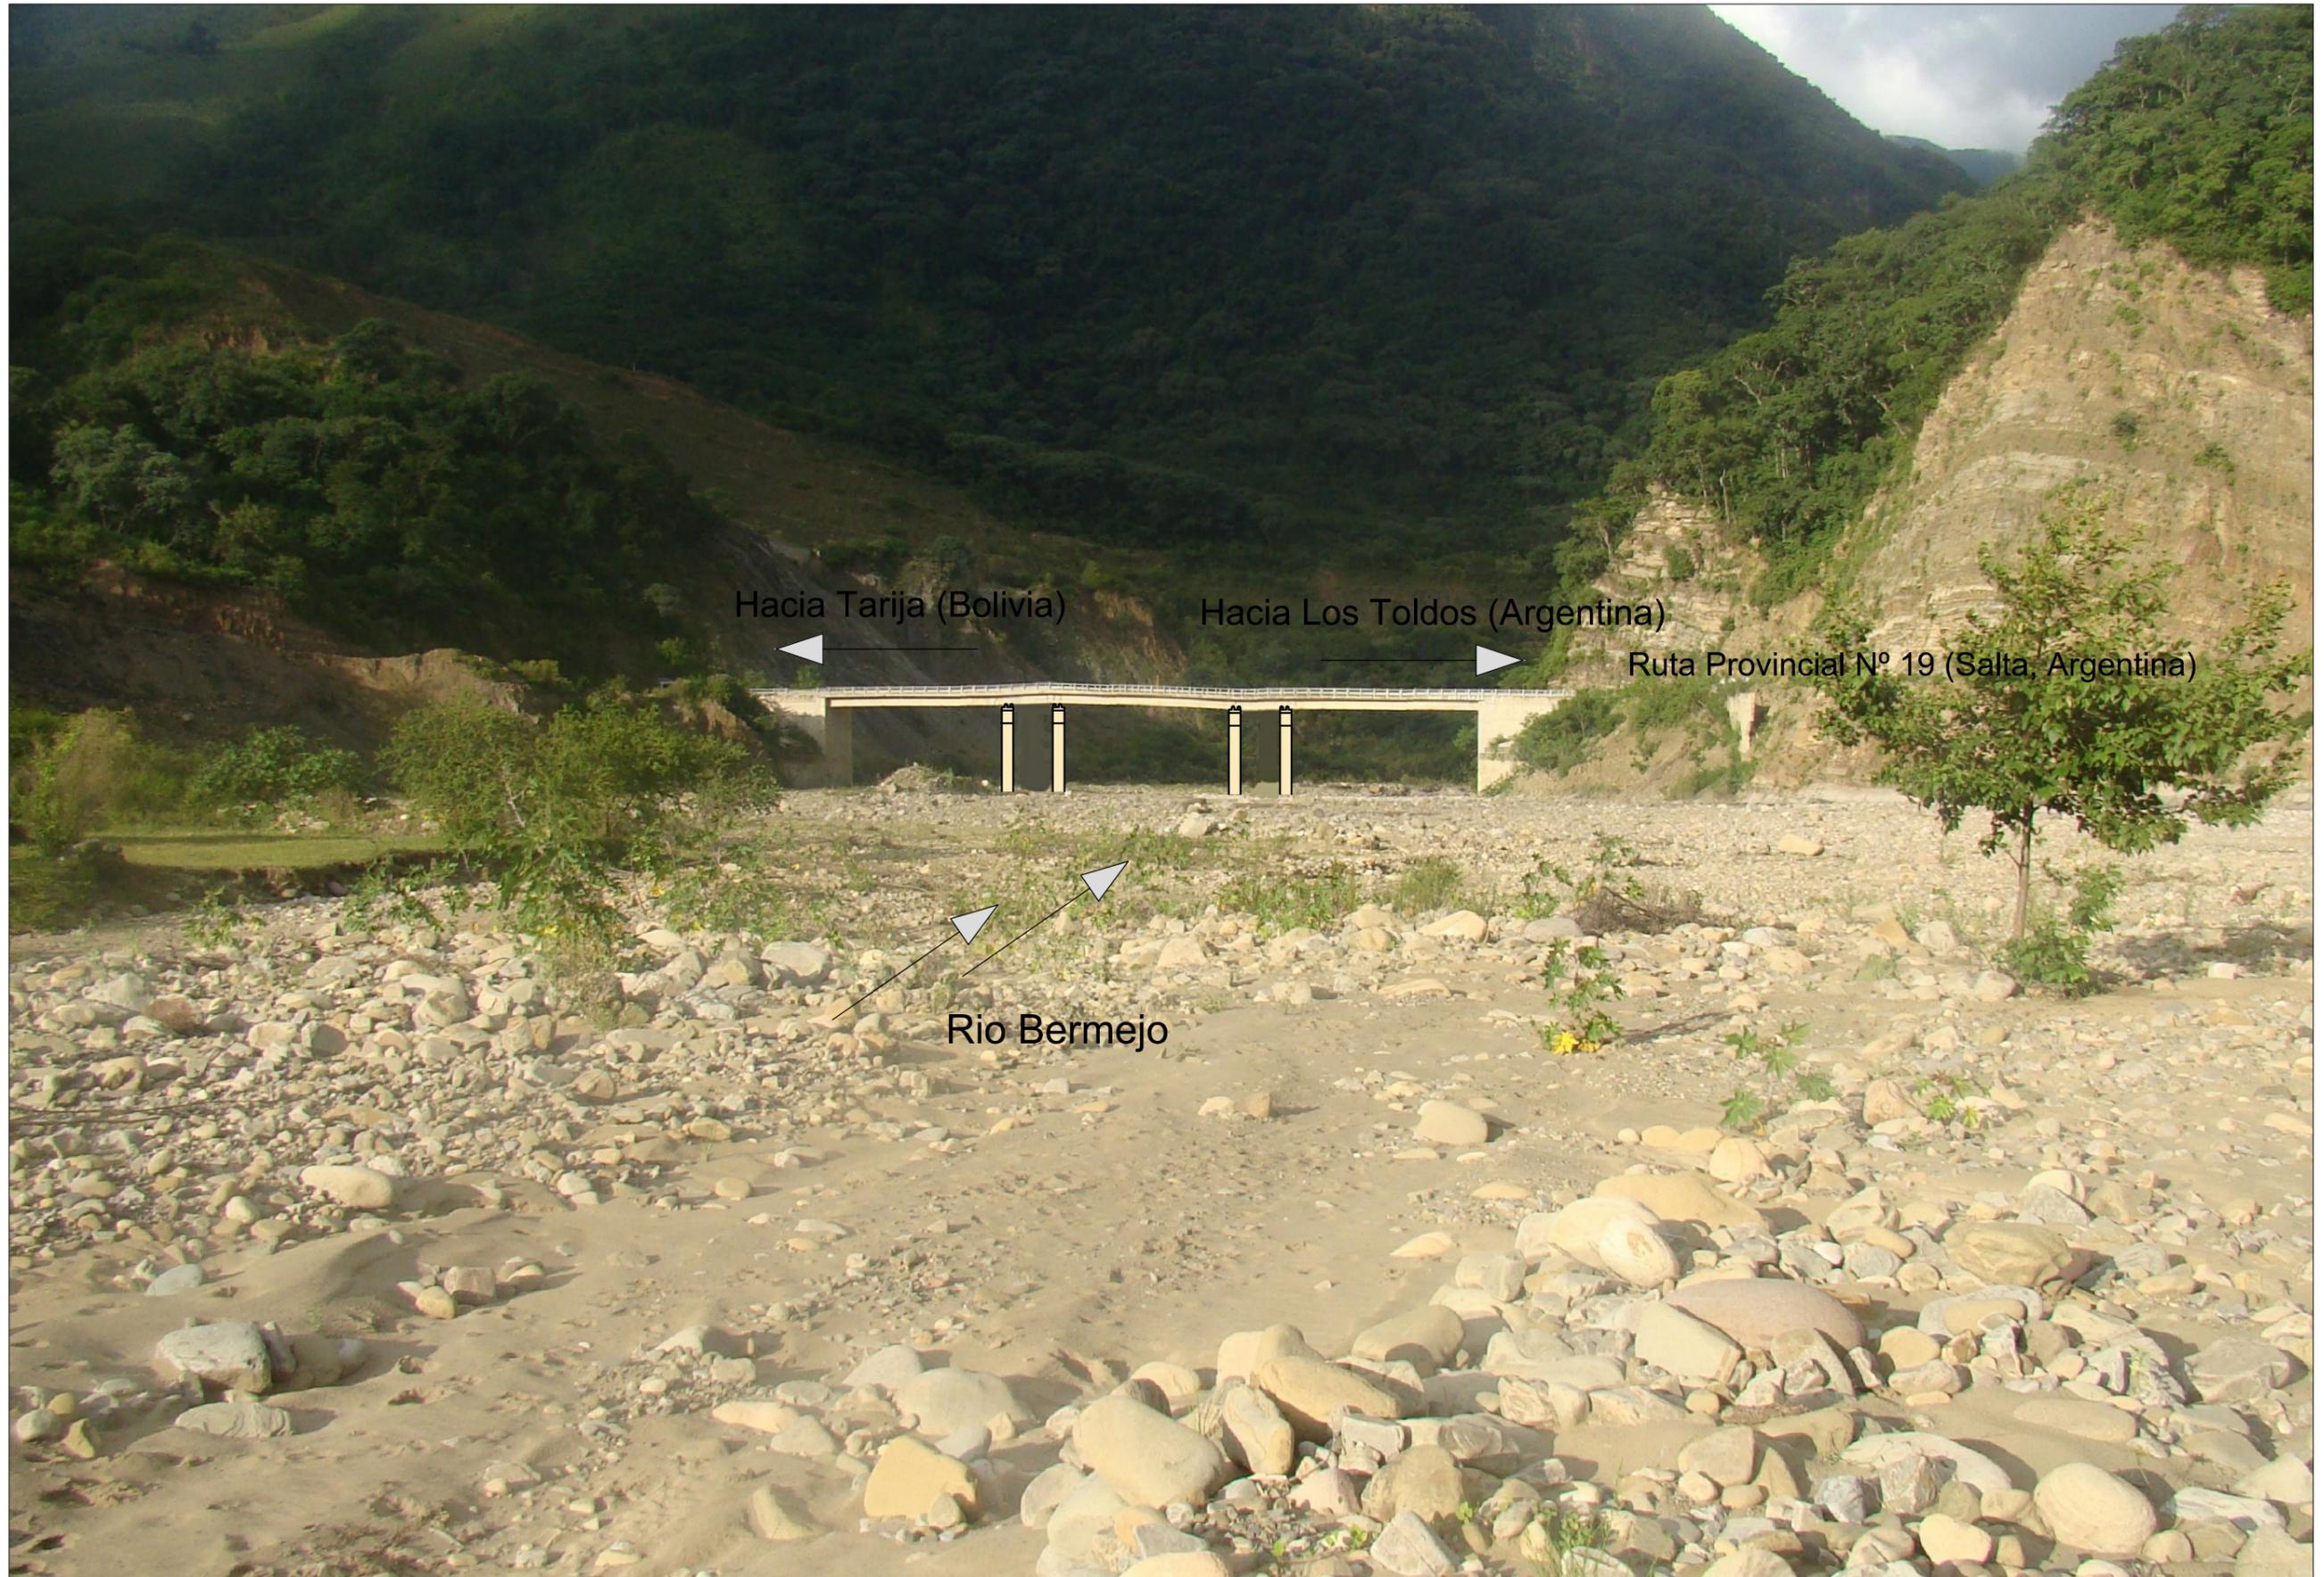
MONTAJE DE SITUACIÓN FINAL ETAPA 2: REACONDICIONAMIENTO DE AMBAS PILAS

MONTAJE DE SITUACIÓN FINAL DE PUENTE CON REACONDICIONAMIENTO DE AMBAS PILAS		
Ruta :	PROVINCIAL Nº 19.	
Tramo :	CONEXION ENTRE LA LOCALIDAD DE "LOS TOLDOS" (ARGENTINA) Y "LA MAMORA" (BOLIVIA).	AGOSTO 2014
OBRA:	PUENTE INTERNACIONAL SOBRE RÍO BERMEJO	
ESCALAS INDICADAS	PROGRESIVA:

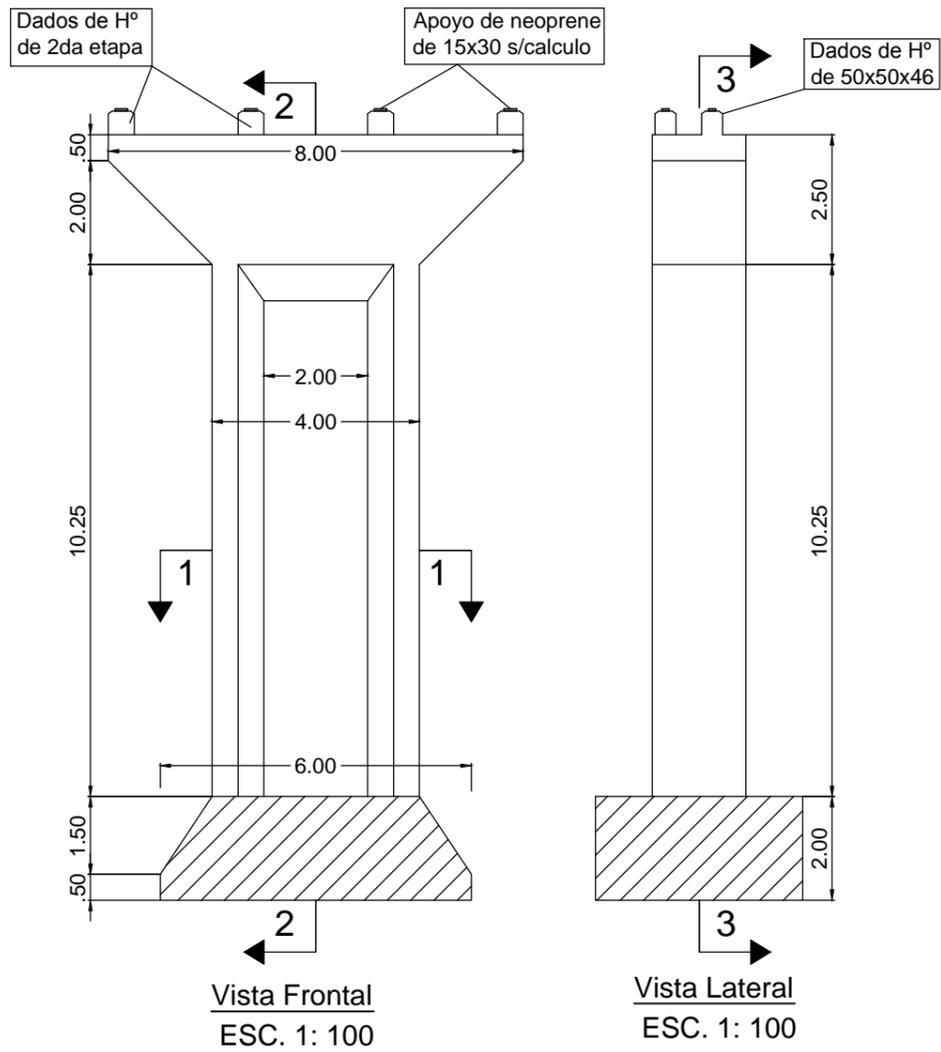
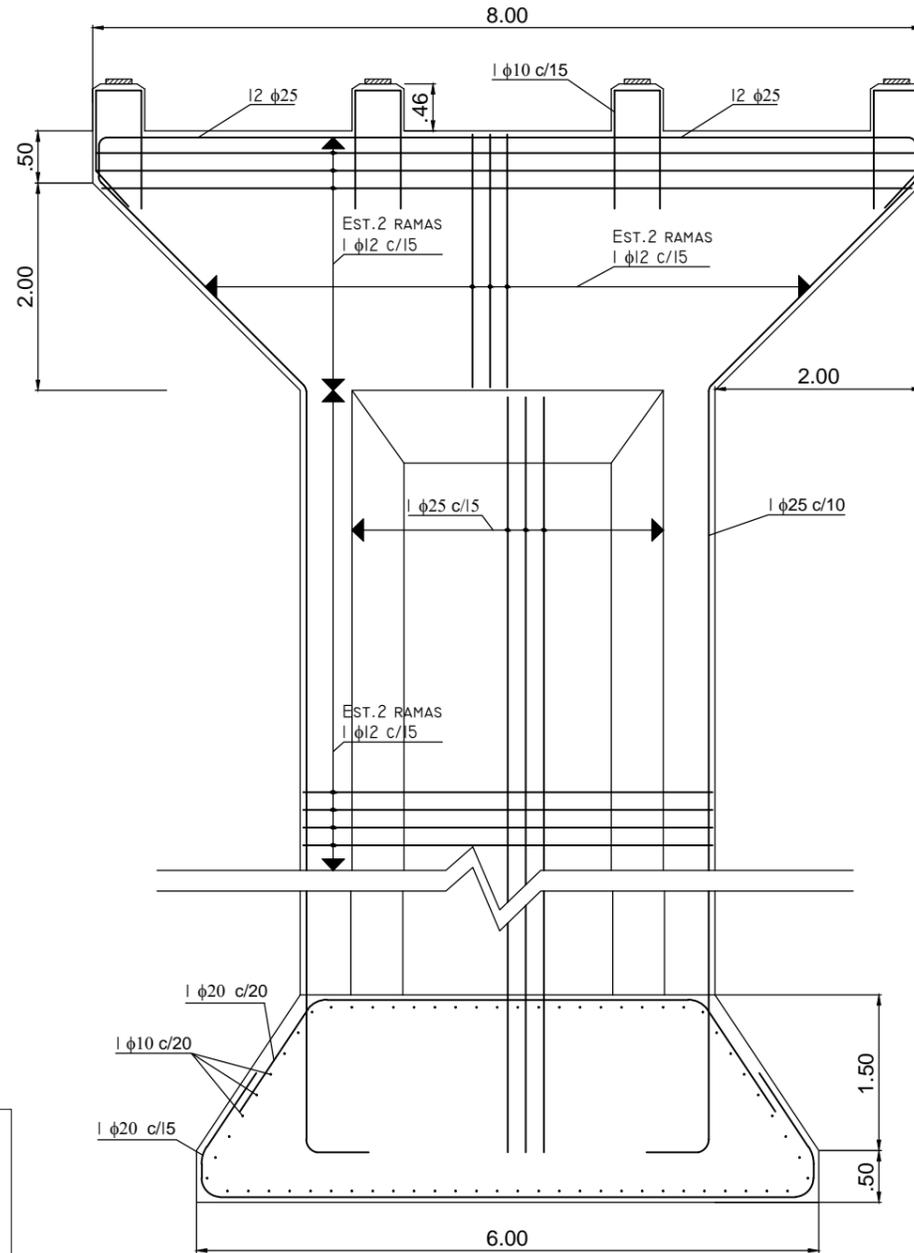
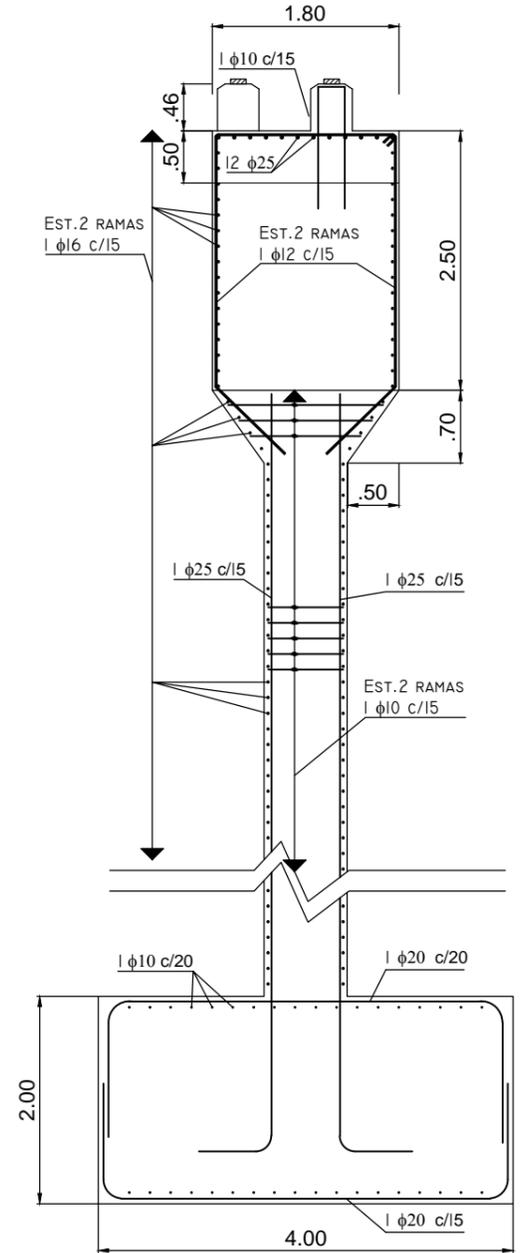
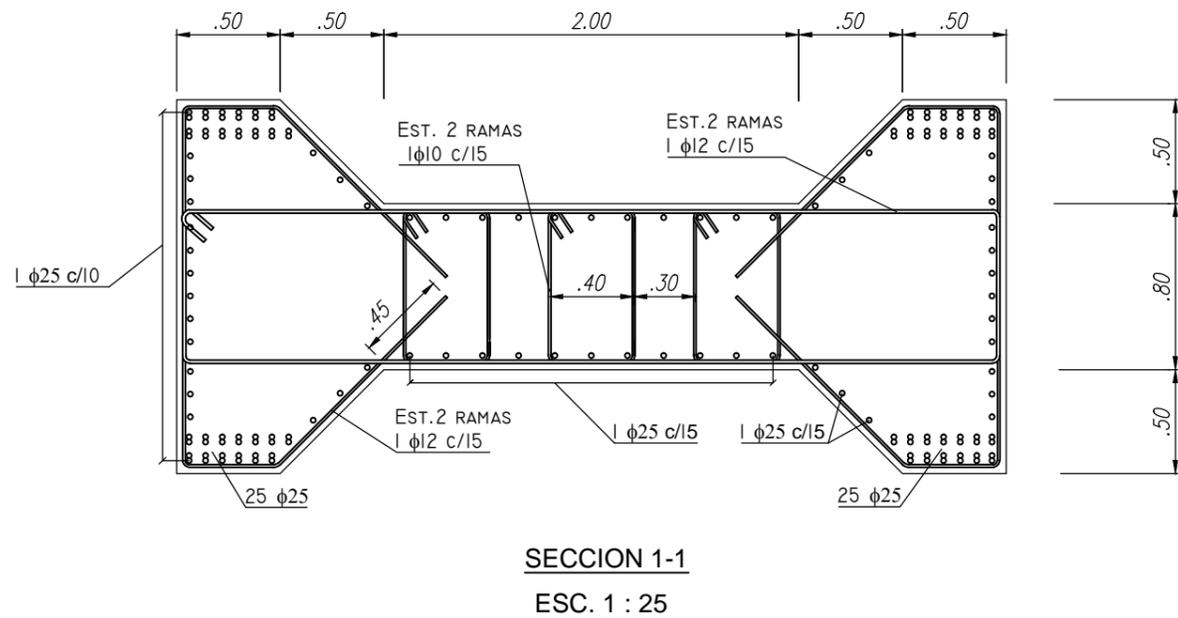
Pila Nueva Detalle de Armado

PLANO DE REFUERZO DEL PUENTE EXISTENTE DETALLES DE ARMADO PILA NUEVA		
Ruta :	PROVINCIAL Nº 19.	2014
Tramo :	CONEXIÓN ENTRE LA LOCALIDAD DE "LOS TOLDOS" (ARGENTINA) Y "LA MAMORA" (BOLIVIA).	
OBRA:	PUENTE INTERNACIONAL SOBRE RIO BERMEJO	
ESCALAS INDICADAS	PROGRESIVA:

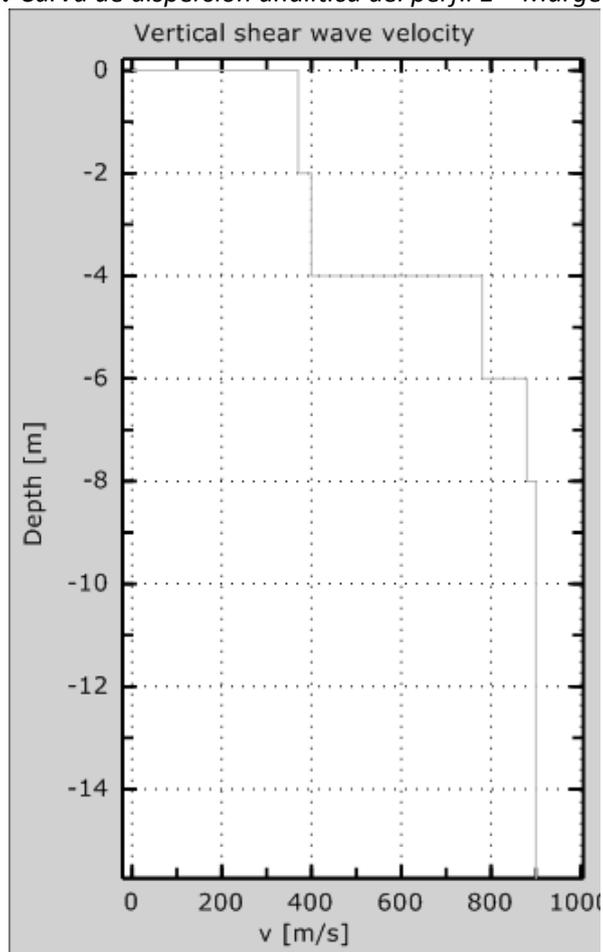
Figura 2. Perfil 1. Variación de V_s en función de la profundidad – Margen Derecha

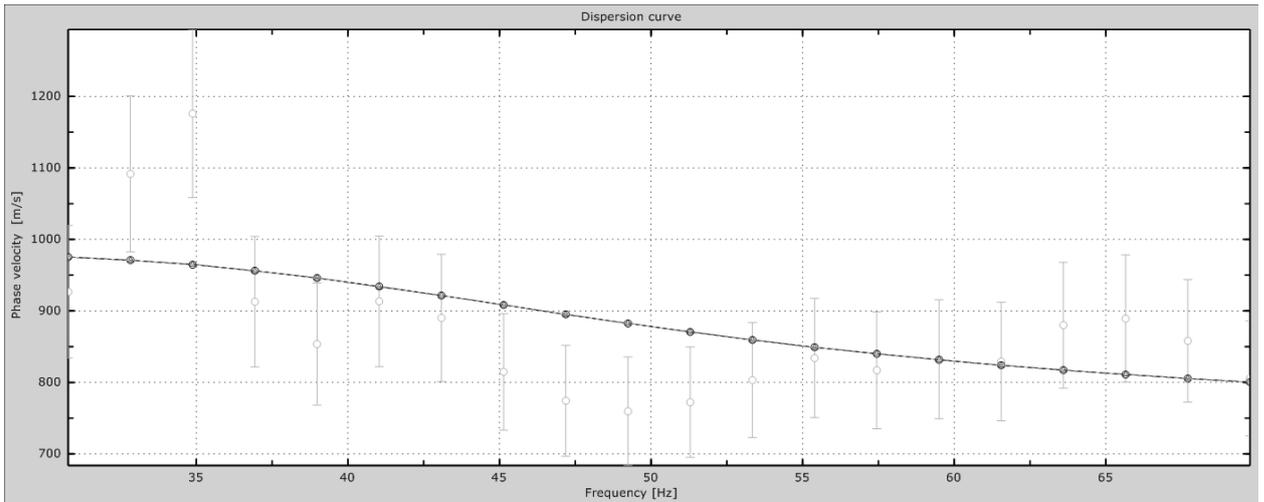
Figura 3. Curva de dispersión analítica del perfil 2 – Margen Derecha

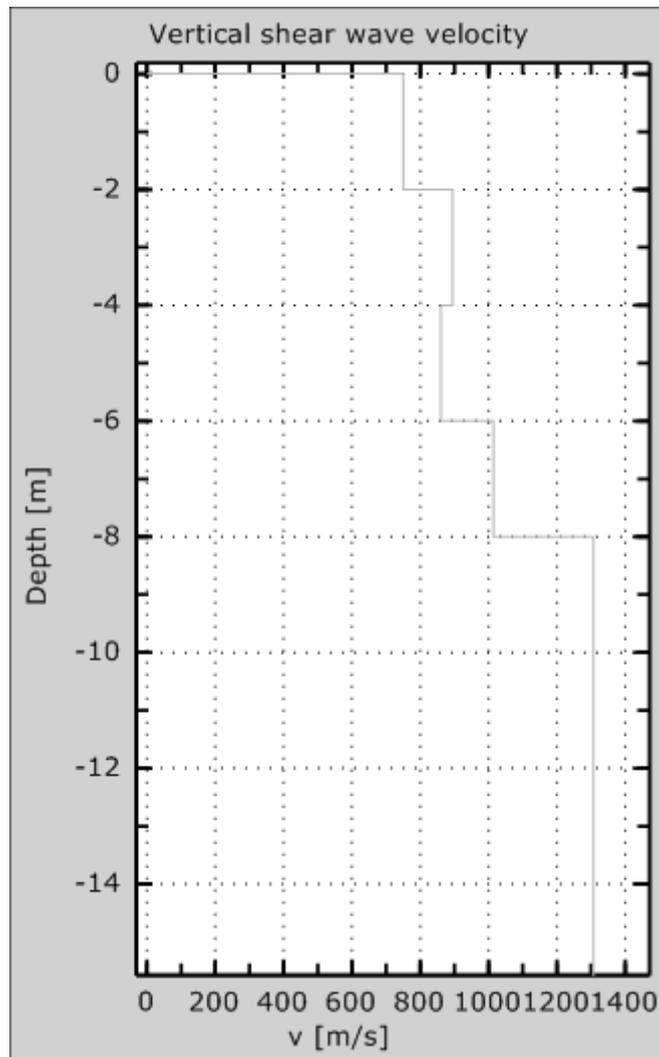
Figura 4. Perfil 2. Variación de V_s en función de la profundidad – Margen Derecha

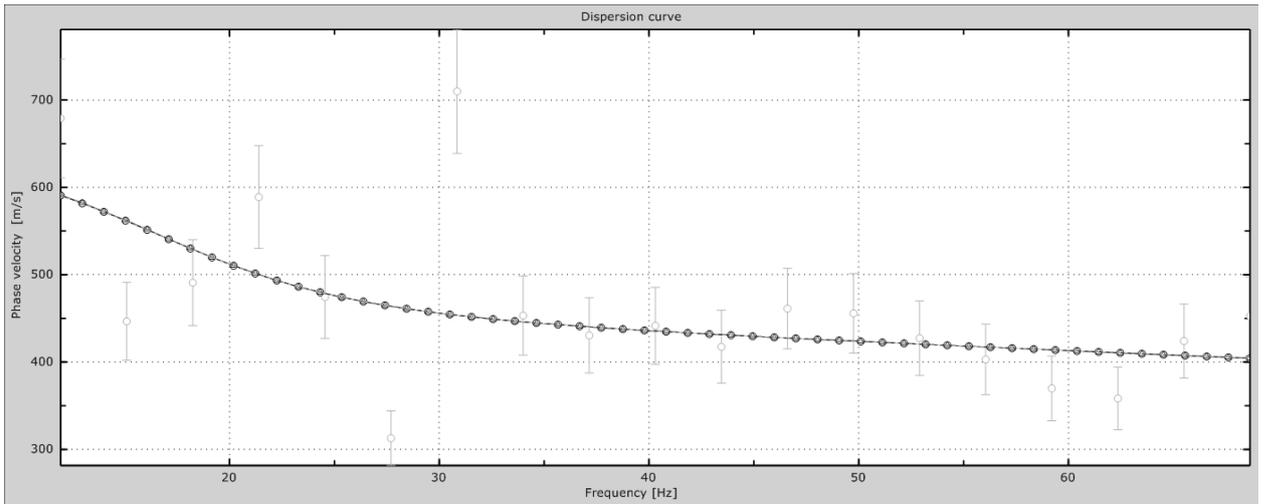
Figura 5. Curva de dispersión analítica del perfil 3 – Margen Izquierda

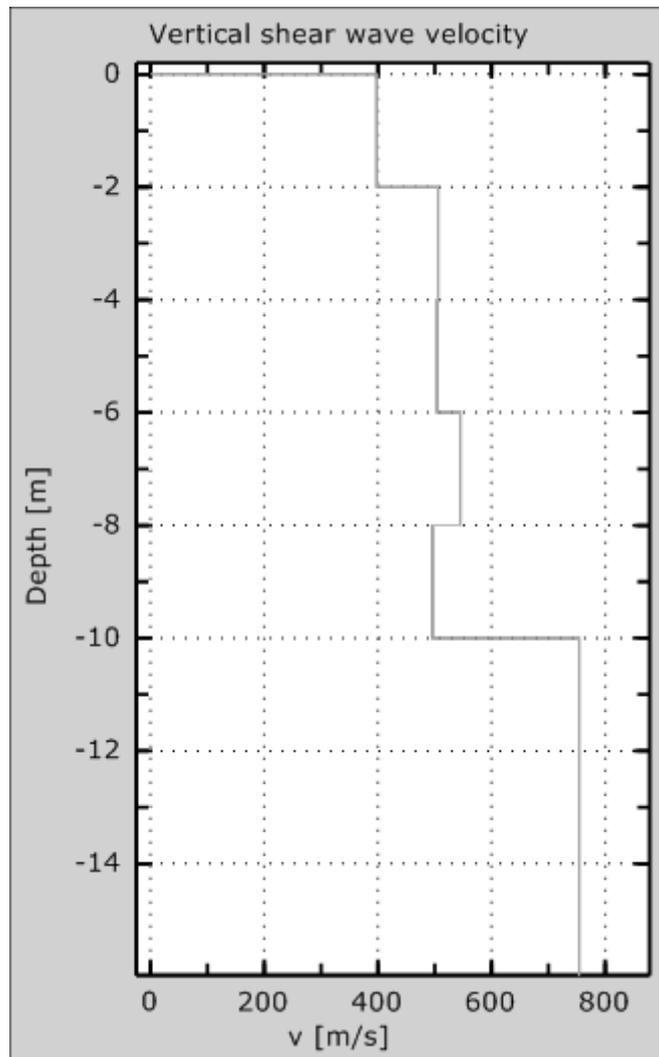
Figura 6. Perfil 3. Variación de V_s en función de la profundidad – Margen Izquierda

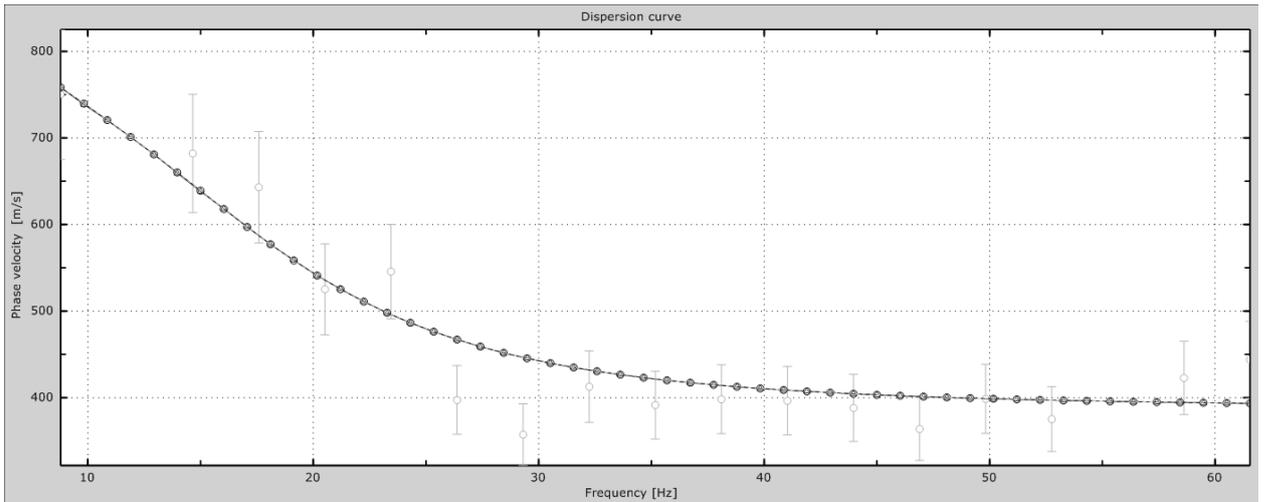
Figura 7. Curva de dispersión analítica del perfil 4 – Margen Izquierda

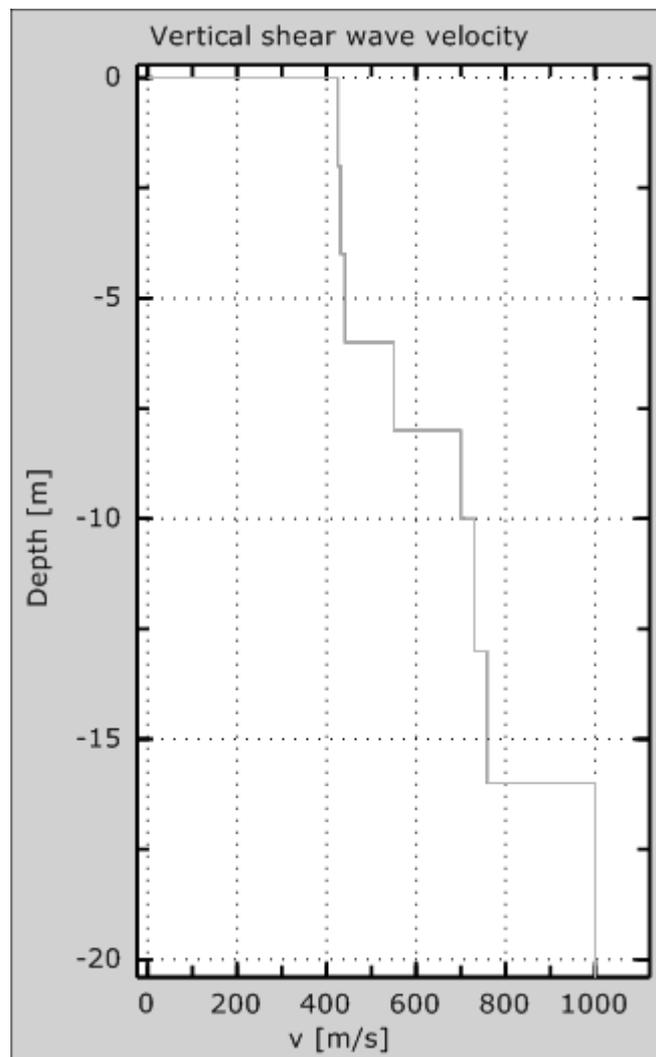
Figura 8. Perfil 4. Variación de V_s en función de la profundidad – Margen Izquierda

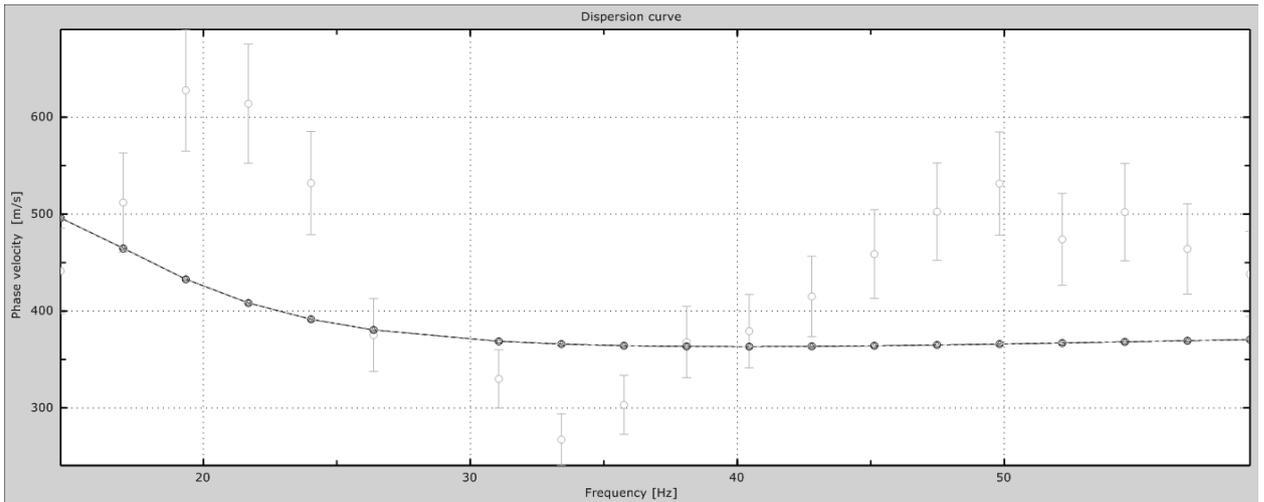
Figura 9. Curva de dispersión analítica del perfil 5 – Margen Izquierda

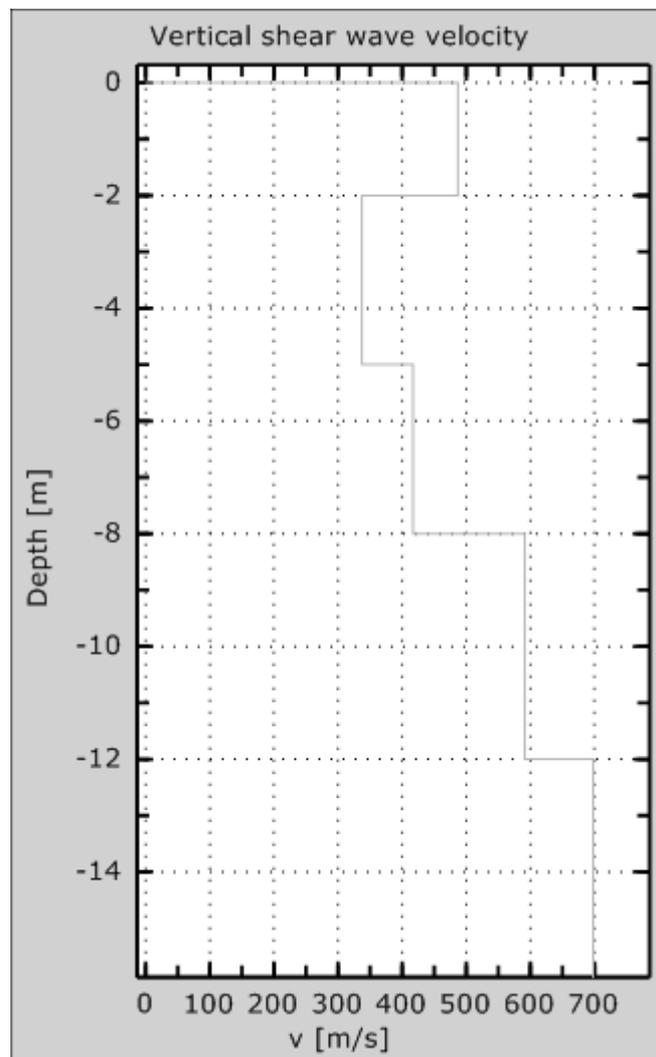
Figura 10. Perfil 5. Variación de V_s en función de la profundidad – Margen Izquierda

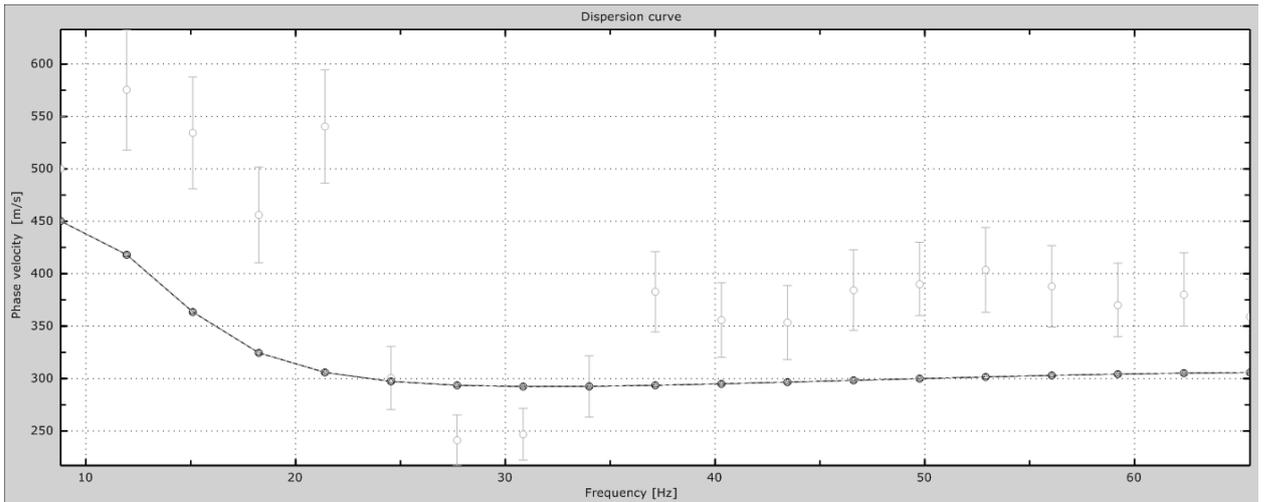
Figura 11. Curva de dispersión analítica del perfil 6 – Margen Izquierda

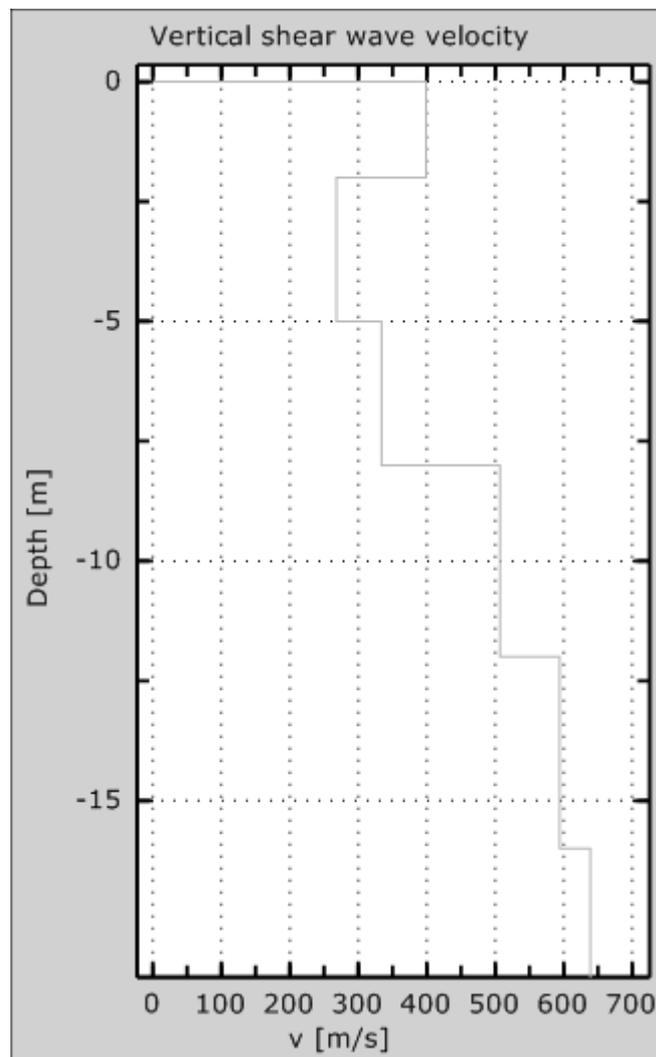
Figura 12. Perfil 6. Variación de V_s en función de la profundidad – Margen Izquierda

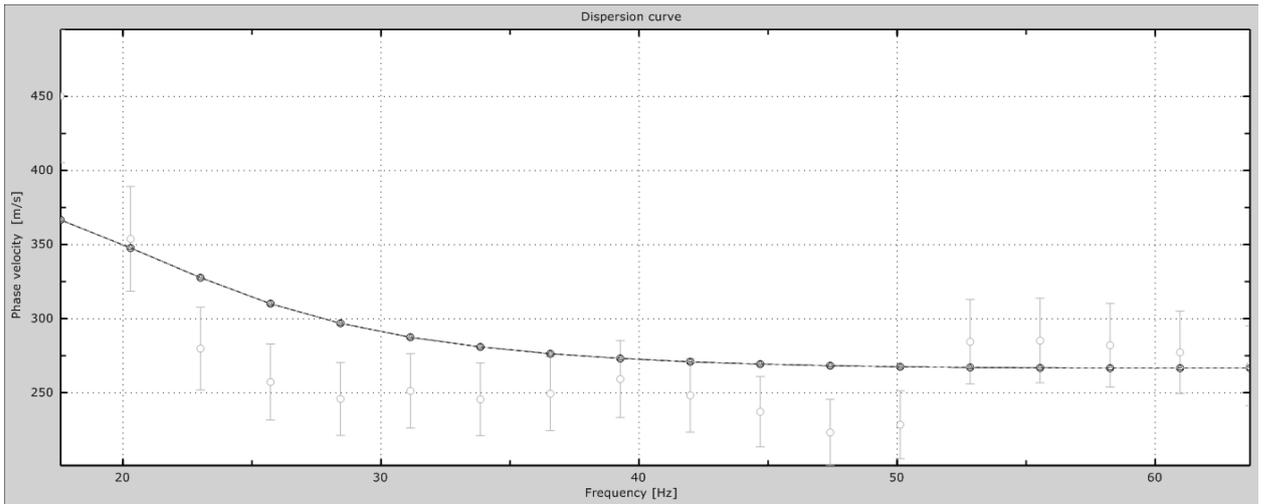
Figura 13. Curva de dispersión analítica del perfil 7 – Margen Izquierda
