Universidad Nacional de Córdoba

**Informe Técnico Final de Práctica Supervisada:
Ingeniería Civil**

**“Estudio y Propuesta de Remediación para Puente
Internacional sobre el Río Bermejo”**

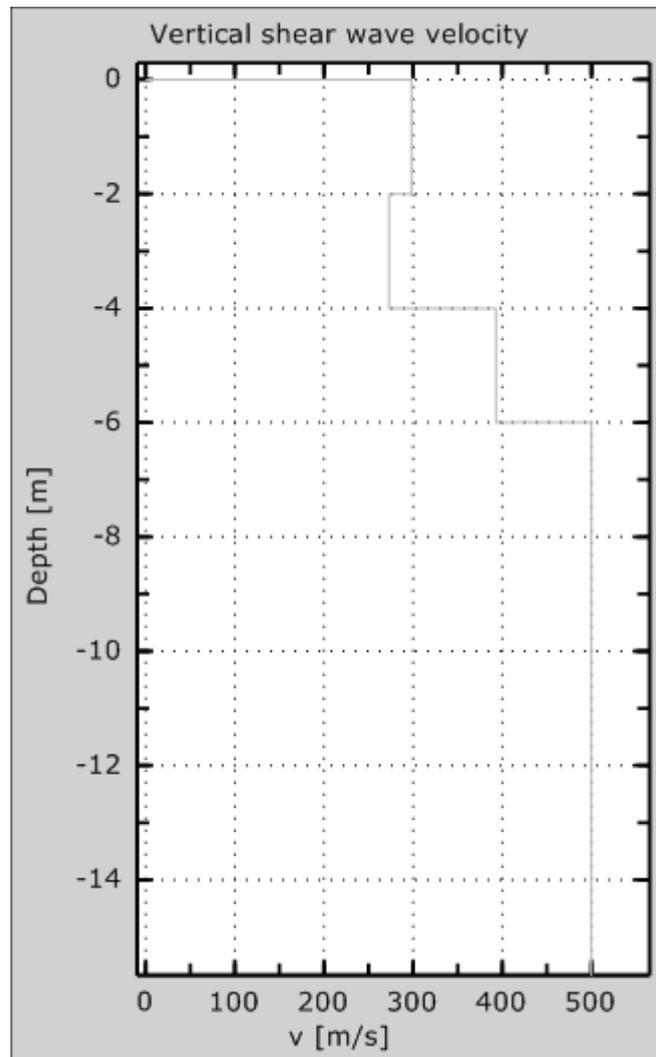
Figura 14. Perfil 7. Variación de Vs en función de la profundidad – Margen Izquierda

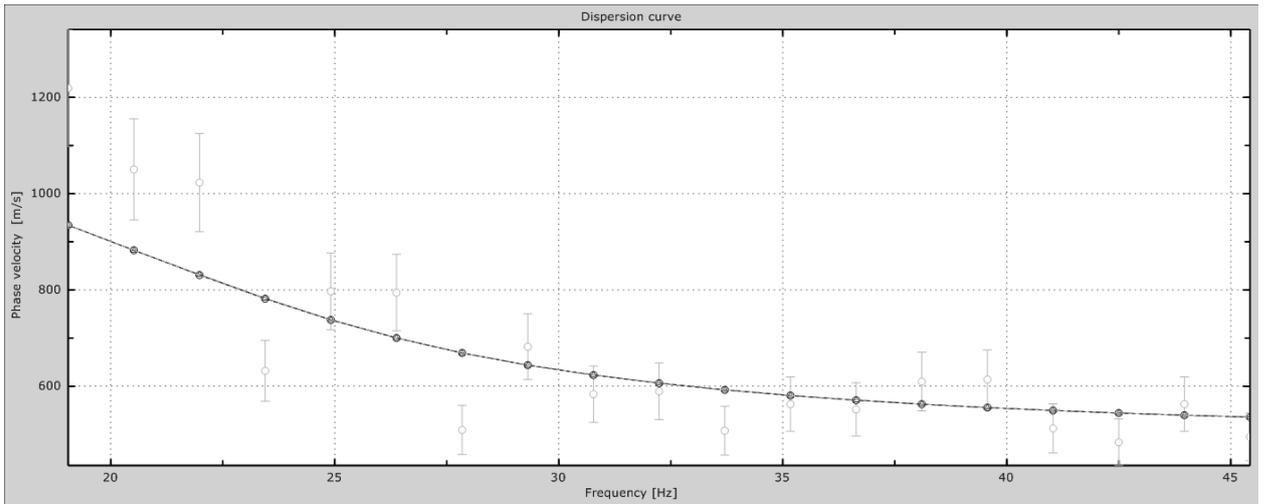
Figura 15. Curva de dispersión analítica del perfil 8– Margen Izquierda

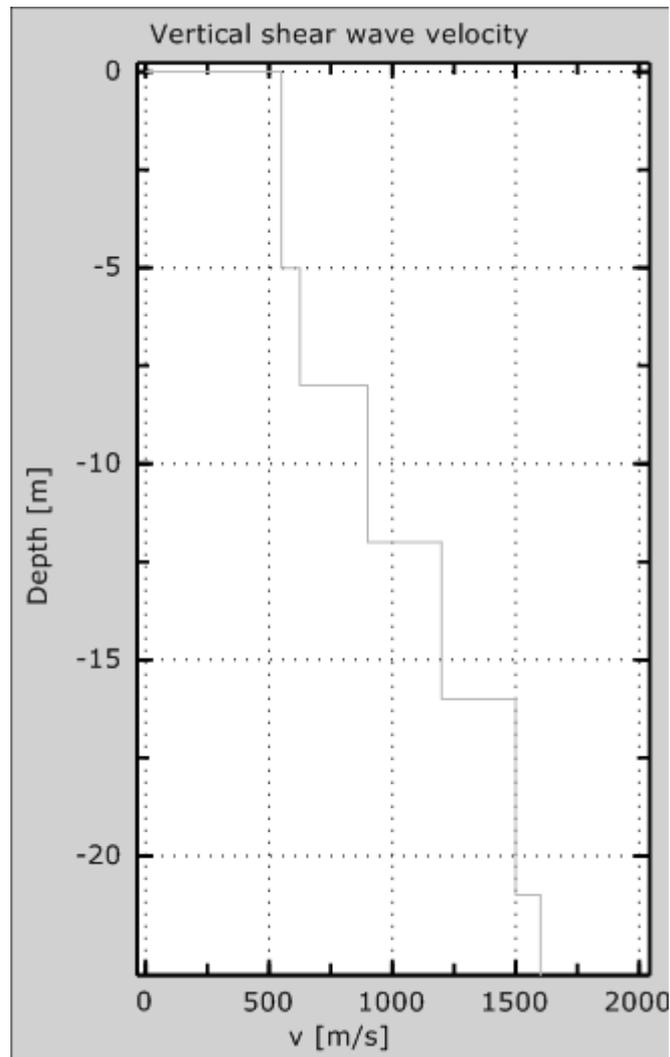
Figura 16. Perfil 8. Variación de Vs en función de la profundidad – Margen Izquierda

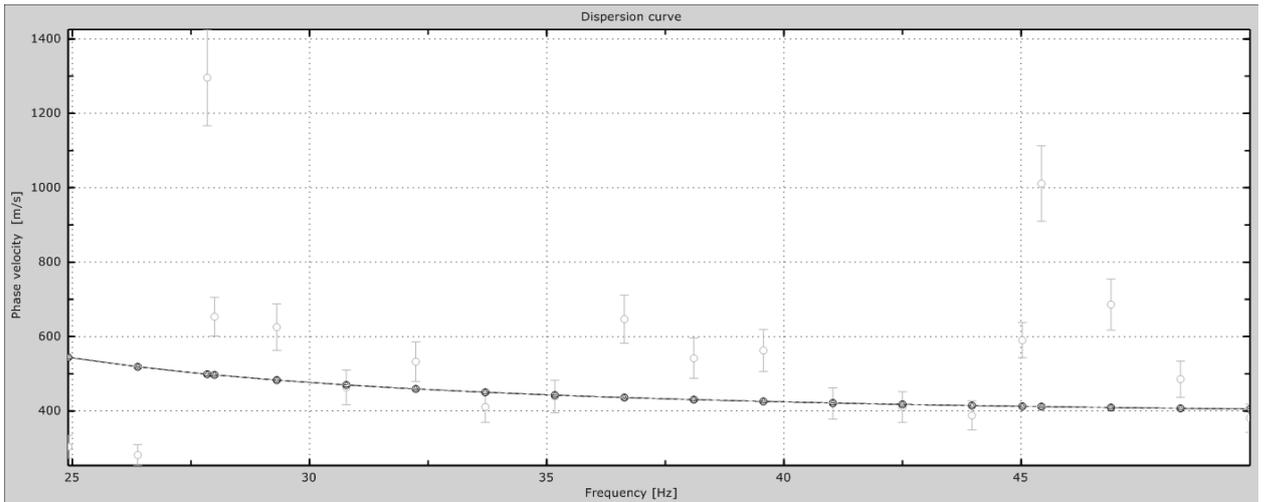
Figura 17. Curva de dispersión analítica del perfil 9 – Margen Izquierda

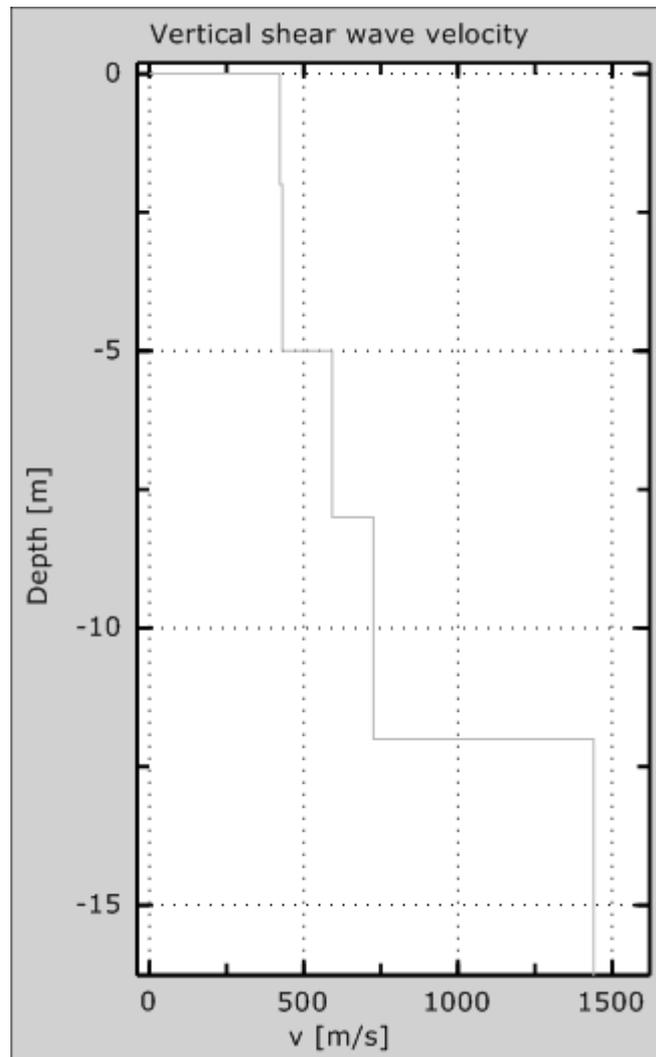
Figura 18. Perfil 9. Variación de V_s en función de la profundidad – Margen Izquierda

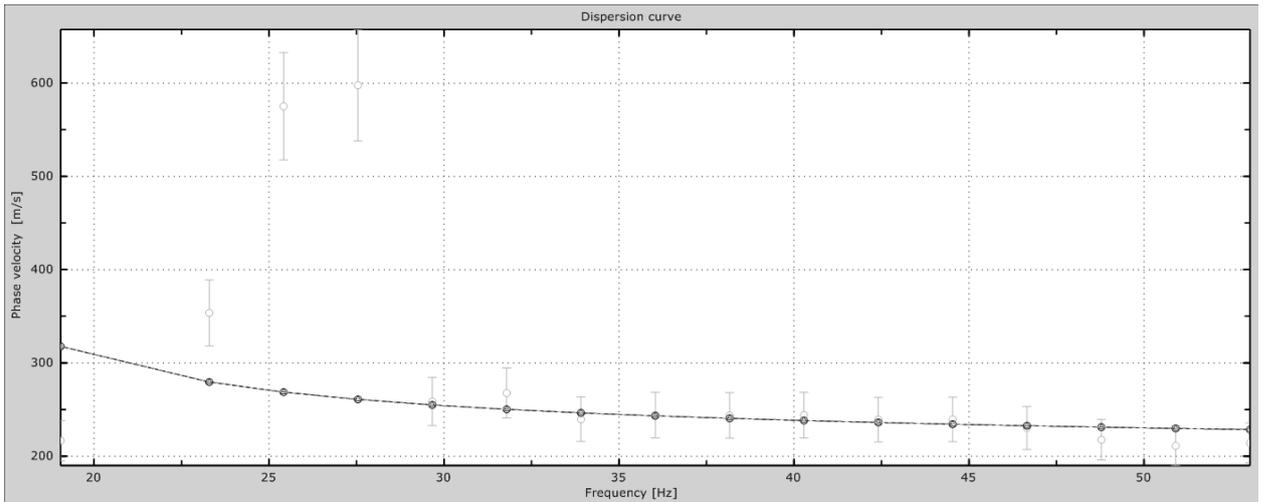
Figura 19. Curva de dispersión analítica del perfil 10 – Margen Izquierda

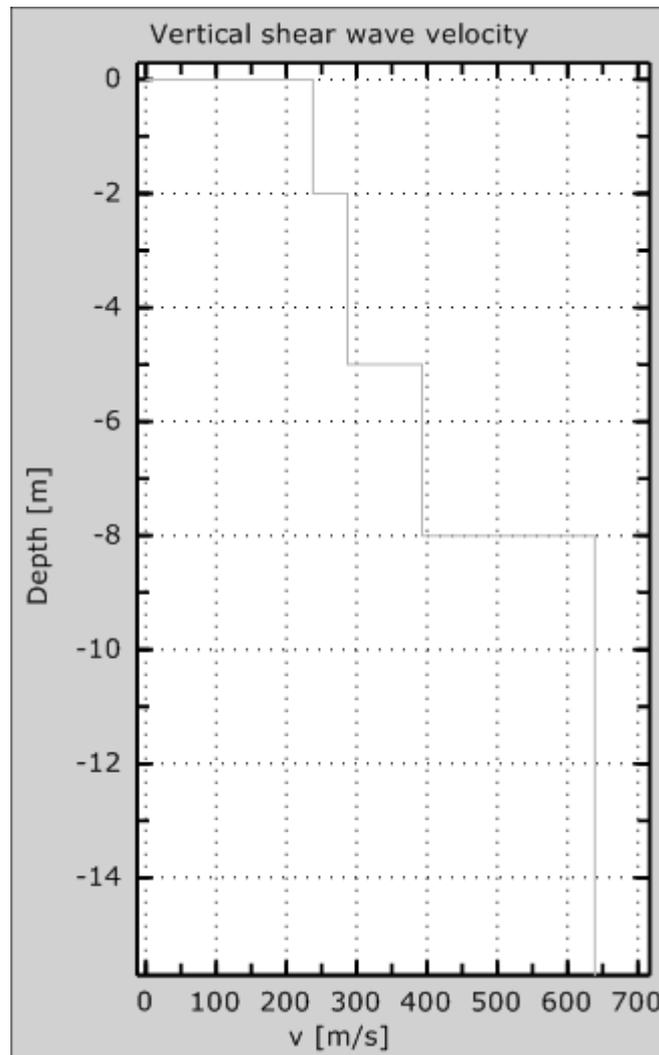
Figura 20. Perfil 10. Variación de Vs en función de la profundidad – Margen Izquierda

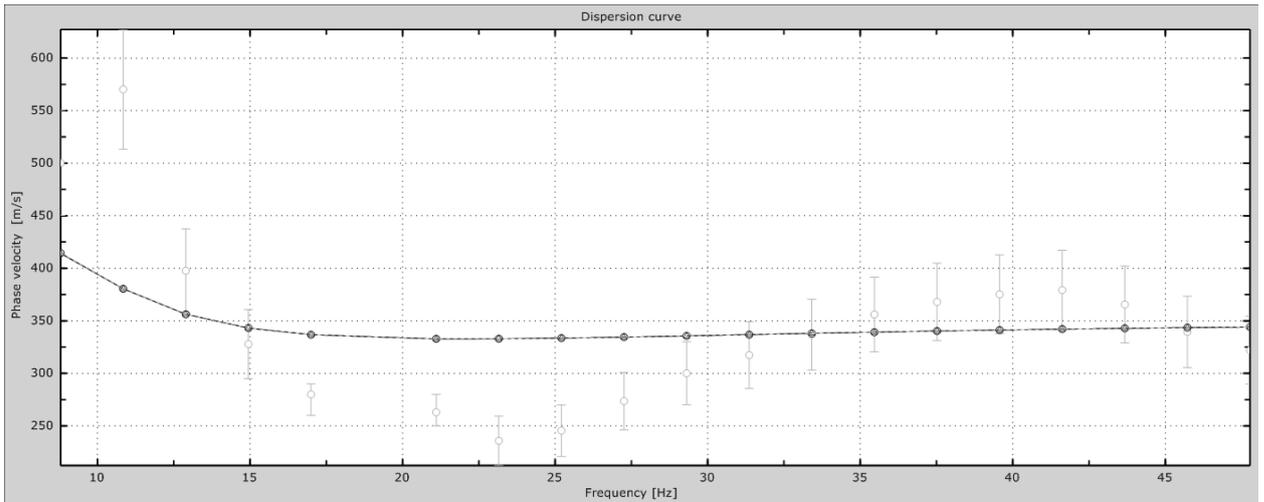
Figura 21. Curva de dispersión analítica del perfil 11 – Margen Izquierda

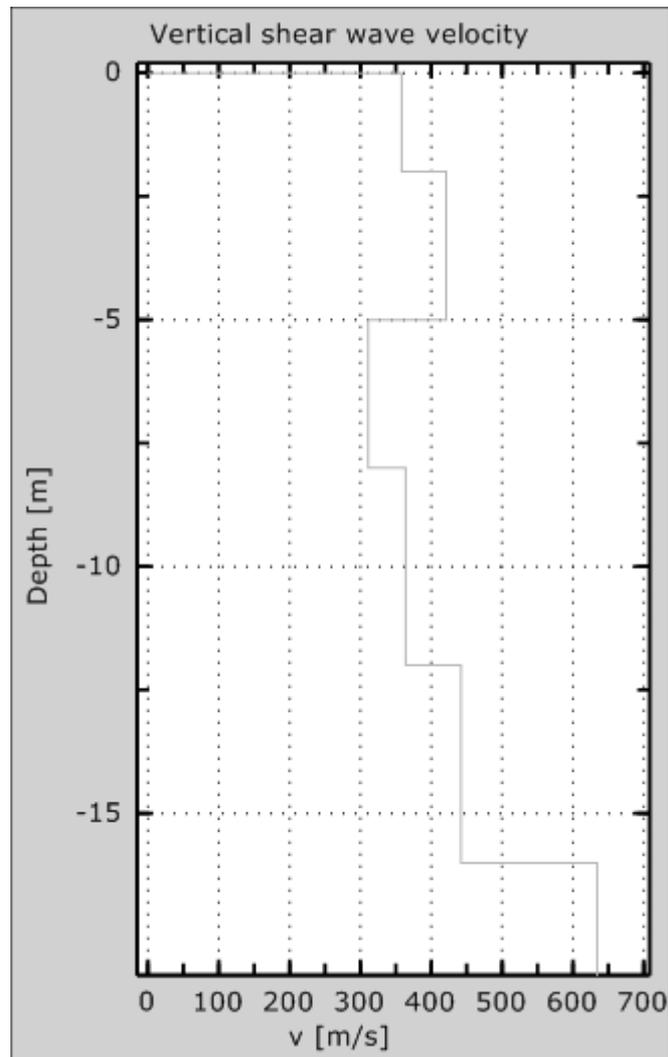
Figura 22. Perfil 11. Variación de Vs en función de la profundidad – Margen Izquierda

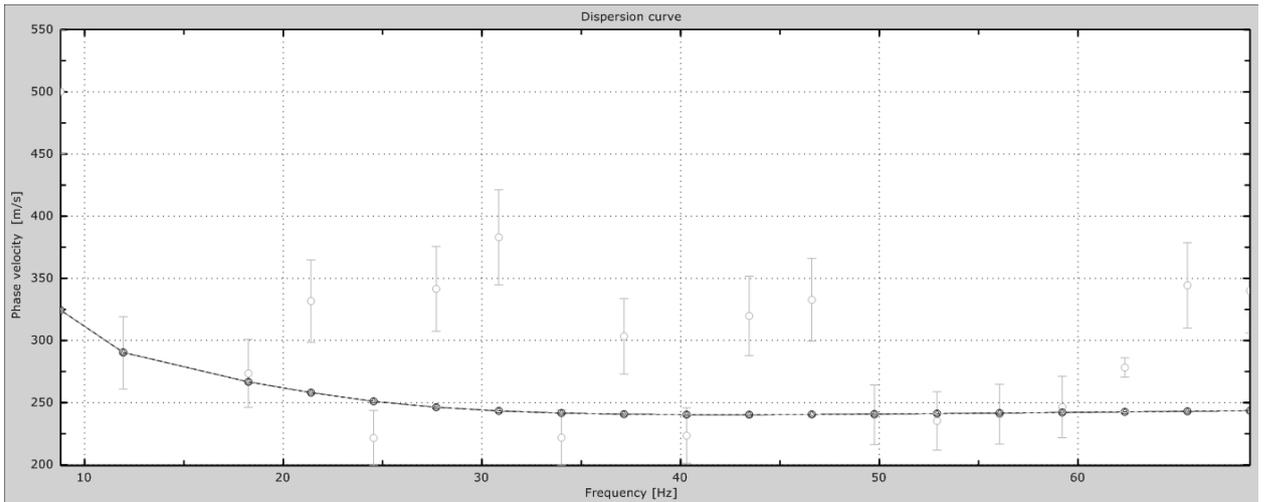
Figura 23. Curva de dispersión analítica del perfil 12 – Margen Izquierda

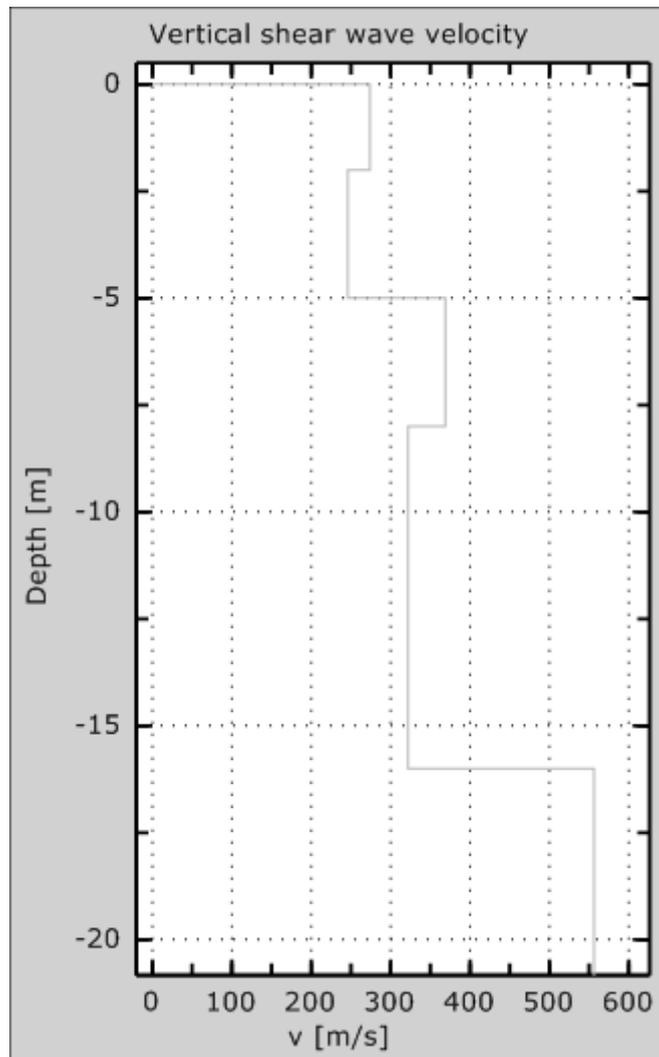
Figura 24. Perfil 12. Variación de Vs en función de la profundidad – Margen Izquierda
