# EFECTO DEL LÁSER DE BAJA INTENSIDAD EN ÚLCERAS INDUCIDAS EN RATAS POST INSUFICIENCIA VENOSA

SILVERA L, ANDRUET V, TISSERA M, CORRALES H, DI PIETRO A, CREMONEZZI D, CAMPANA V... Cátedra de Física Biomédica. Facultad de Ciencias Médicas – UNCórdoba

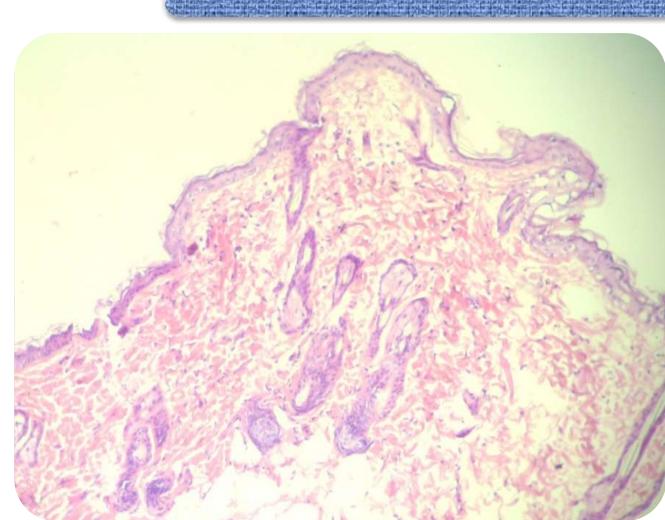
40X.Zn. HE. Vista panorámica de la piel de un caso control A. Se observa epidermis con revestimiento plano estratificado, dermis e hipodermis de características normales.

El estudio histomorfológico demostró que el grupo B no presentó diferencias respecto al control A. El grupo C exhibió fibras desorganizadas y cicatrización a nivel de dermis con infiltrado inflamatorio crónico difuso y anormal disposición del colágeno. En los grupos D y E se observó menos fibrosis, colágeno organizado y sin inflamación.

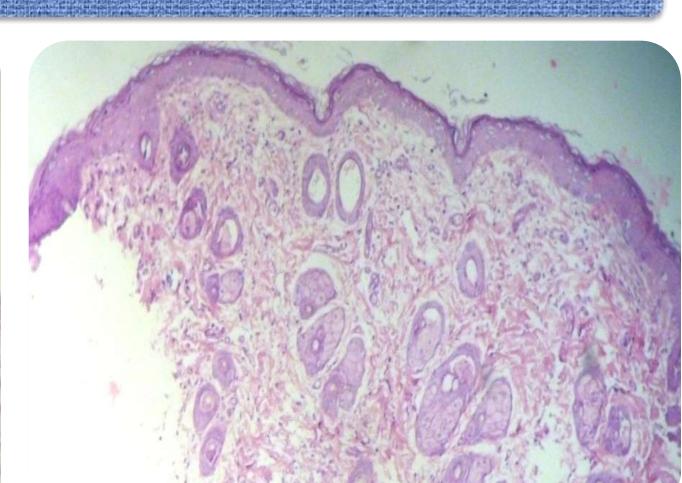
40X.Zn. HE. Vista panorámica de la piel de un caso con IVC B. Sólo se observa edema leve.

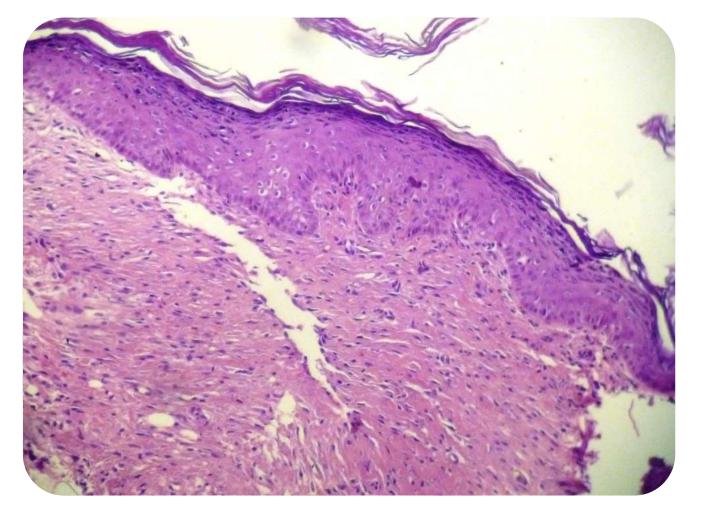
100X.Zn. HE. Piel que en la dermis presenta un proceso cicatrizal intenso (C).

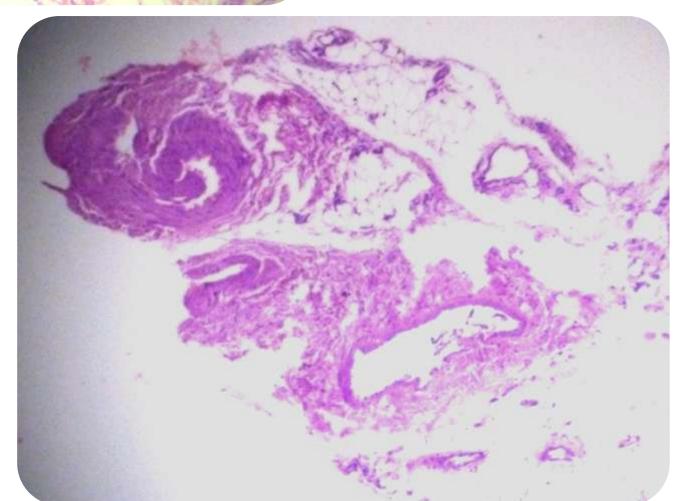
40X.Zn. HE. Vista panorámica del paquete vascular de un grupo control en el que se observan arterias y venas de calibres y paredes

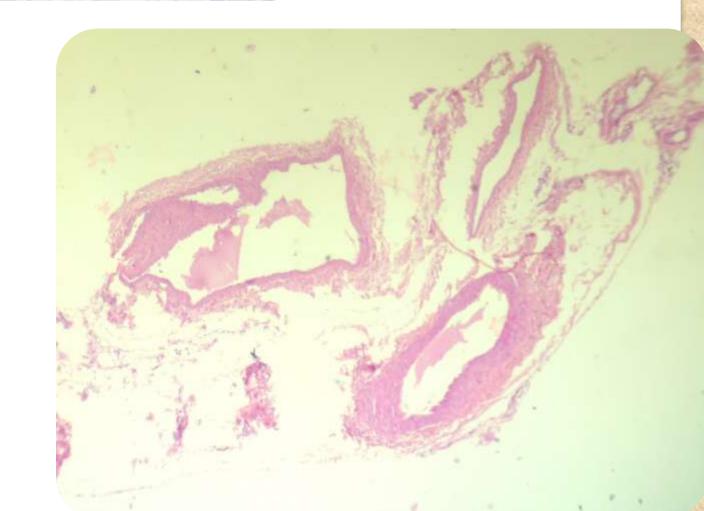
40X.Zn. HE. Vista panorámica del paquete vascular de un grupo tratado en el que se observan venas dilatadas de paredes delgadas y formación de trombos.

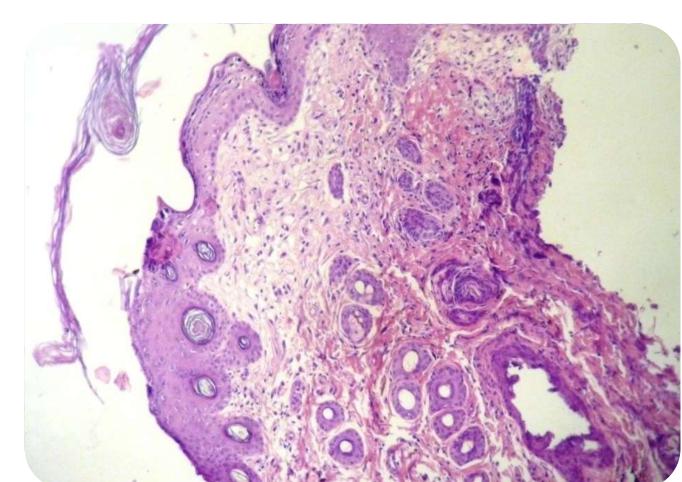
de la cicatrización y no hay infiltrado inflamatorio.

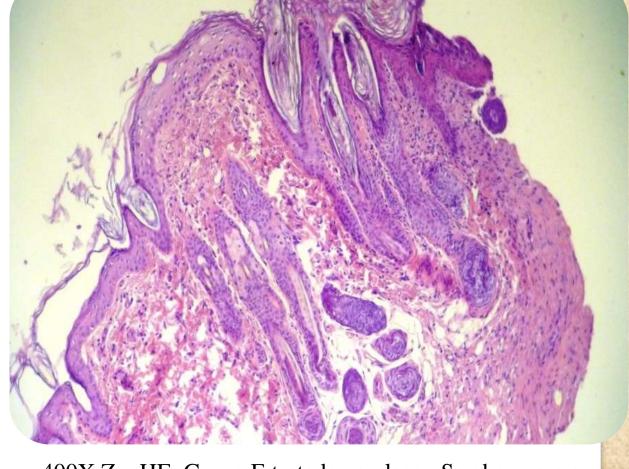
400X.Zn. HE. Grupo E tratado con laser. Se observa menor intensidad de la cicatrización y no hay infiltrado inflamatorio.
