*Manifestaciones patológicas en la Construcción*

## **Evaluación de la eficiencia de barreras perimetrales implementadas en un modelo a escala natural**

*Evaluation of the performance of perimeter barriers implemented in a natural scale model*

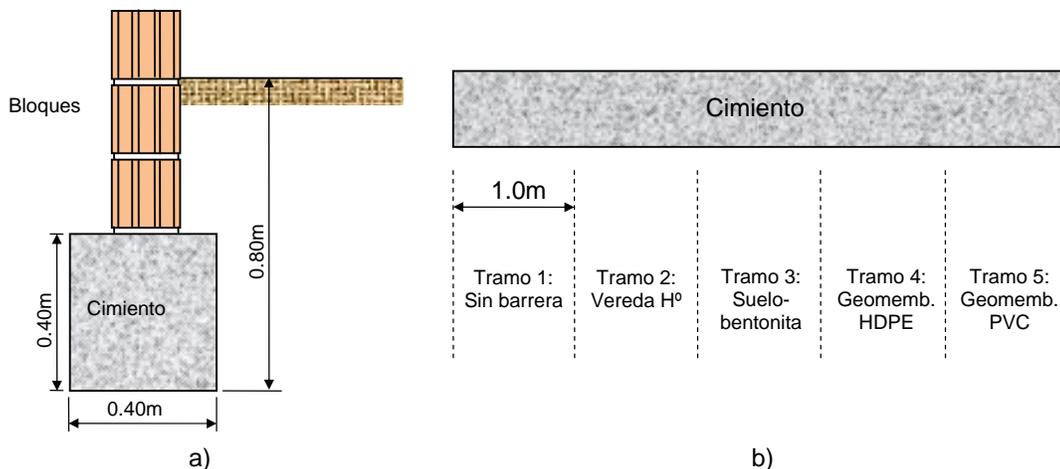
Fig. 1- Esquema del modelo físico realizado. a) Corte transversal. b) Planta.

El cimiento se realizó con hormigón simple de baja resistencia, con un dosaje aproximado en volumen de 1:3:3 (cemento portland: arena gruesa: granza hasta 50mm) y con dimensiones de 0.40m de ancho y 0.40m de altura, con 5m de longitud y a una profundidad de desplante de 0.80m. A continuación se ejecutaron 3 hiladas de mampostería de bloques cerámicos asentados con un mortero a la cal, tal como se indica en el esquema de la Fig. 1.a y se puede observar en las fotografías de la Fig. 2.

El sistema cimiento-muro se dividió en cinco tramos de 1m de largo, sobre los cuales se dispusieron las distintas alternativas de barreras perimetrales, reservando el primer tramo sin ningún tipo de cobertura (ver Fig.1.b).

Simultáneamente con la ejecución del muro de bloques cerámicos se fueron ejecutando, según los tramos de 1m de longitud (ver Fig. 1.b), las distintas barreras perimetrales impermeables propuestas. A continuación se detalla el procedimiento constructivo de cada una de éstas.

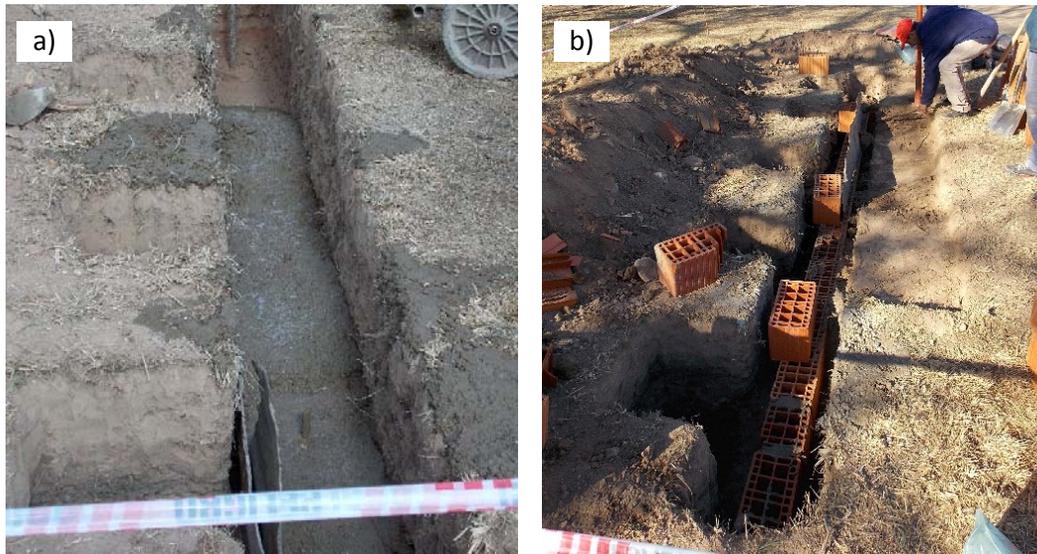
Fig. 2- Fotografías del modelo físico realizado. a) Ejecución del cemento “común”. b) Colocación de los mampuestos

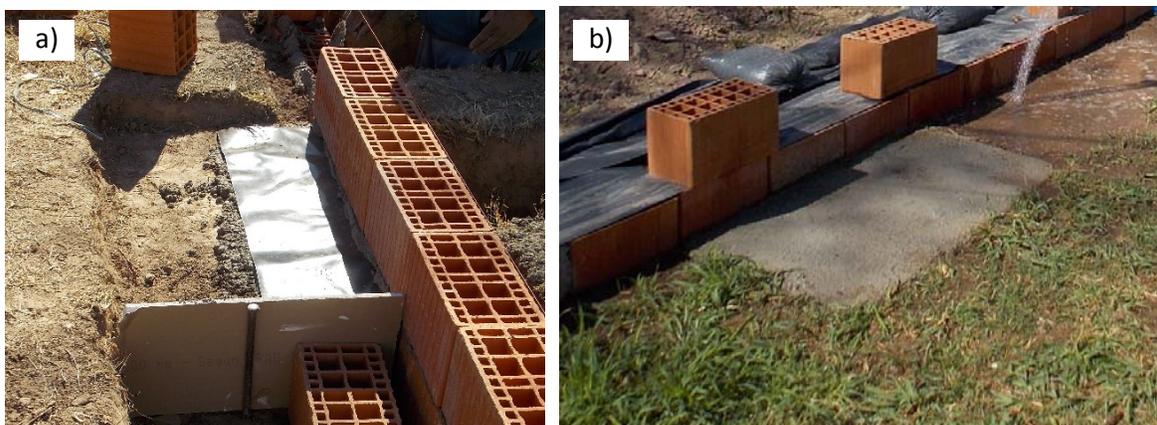
Fig. 3- a) Colocación film de polietileno para estanqueidad en junta vereda-muro. b) Vereda de hormigón ejecutada.

La primera barrera ejecutada, en el Tramo 2, es la vereda perimetral de hormigón simple de 1m de largo, 0.40m de ancho y 0.10m de espesor a nivel del terreno natural con una dosificación de 1:3:3 (cemento portland: arena gruesa: granza hasta 50mm) en volumen. Para ello se excavó la zona, luego se compactó el terreno natural mediante un pisón manual, a continuación se vertió hormigón hasta cubrir 0.05m de espesor, se dispuso un film de polietileno de 200 $\mu$ m de espesor y 0.30m de ancho dentro de la masa de hormigón fresco, que se extendió hasta una de las juntas horizontales del muro de mampostería quedando aprisionado dentro del mismo, de manera de garantizar la estanqueidad de la junta vereda-muro (ver Fig. 3.a). Por último se completó el vertido de hormigón hasta completar el espesor de diseño (ver Fig. 3.b).

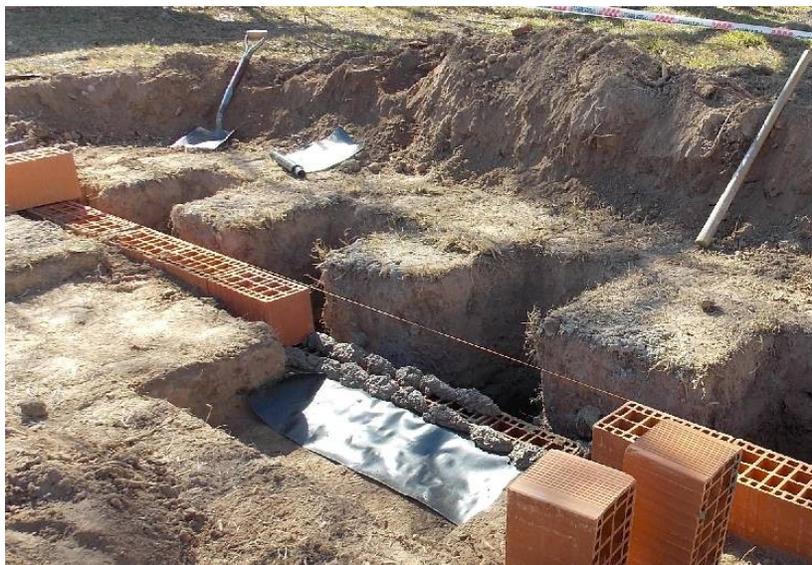
Fig. 4- Emplazamiento de la barrera de suelo-bentonita en donde se observa la colocación del film de polietileno para garantizar la estanqueidad de la junta entre la barrera y el muro.

En el Tramo 3 se construyó la barrera de suelo-bentonita compactada con 0.40m de ancho, 0.10m de espesor y a una profundidad de 0.20m (ver Fig. 4). Para su ejecución se utilizó el limo loessico obtenido de la excavación del sistema de sustentación del modelo, que luego fue mezclado con un 3% de bentonita en peso [14], para su posterior compactación con un pisón manual. Previamente a su ejecución se compactó el suelo de apoyo para minimizar asentamientos.

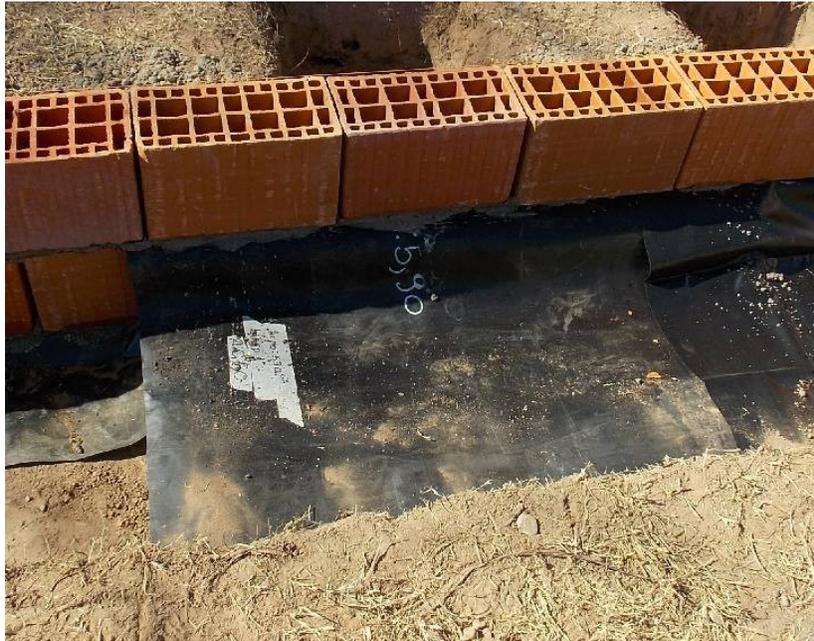
Fig. 5- Emplazamiento de la barrera ejecutada con geomembrana de polietileno de alta densidad (HDPE) inserta dentro del muro y a 0.20m de profundidad.

En los Tramos 4 y 5 se ejecutaron las barreras perimetrales materializadas con geomembrana de HDPE y PVC respectivamente. La metodología de ejecución resultó similar, compactando el sustrato de apoyo de las mismas y disponiendo de las geomembranas insertas dentro de la mampostería para garantizar el correcto funcionamiento de la junta con el muro. El ancho de ambas barreras se adoptó en 0.40m y se dispusieron a 0.20m de profundidad, procediendo luego a rellenar con suelo el espacio hasta alcanzar el nivel de terreno natural. En la Fig. 5 y 6 se puede observar la ejecución de las barreras mencionadas.

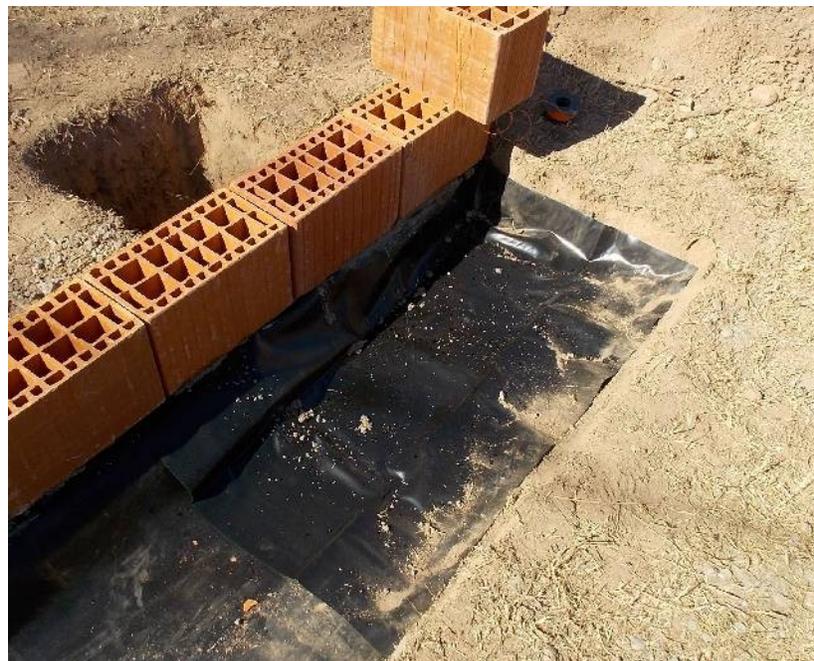
Fig. 6- Emplazamiento de la barrera ejecutada con geomembrana de policloruro de vinilo (PVC) inserta dentro del muro y a 0.20m de profundidad.

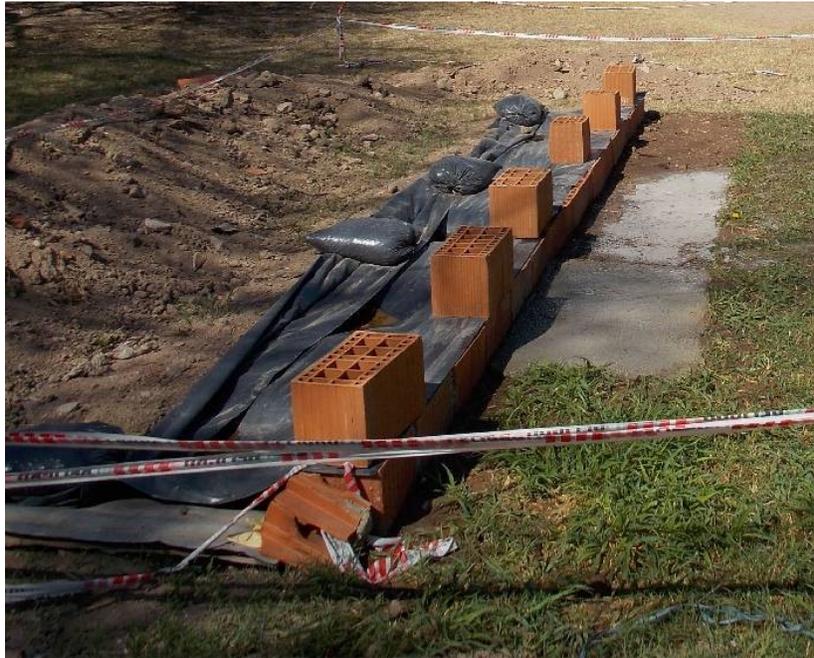
Fig. 7- Modelo físico a escala natural finalizado con la disposición de las barreras y la cobertura del terreno natural en la parte posterior del muro de bloques cerámicos.

En la Fig. 7 se muestra el modelo a escala natural finalizado con los cuatro tipos de barreras materializados. Se observa a la izquierda del muro, la cobertura del terreno natural realizada con film de polietileno de 200 $\mu$ m de manera de evitar el ingreso de agua de lluvias al terreno de fundación de manera no controlada.

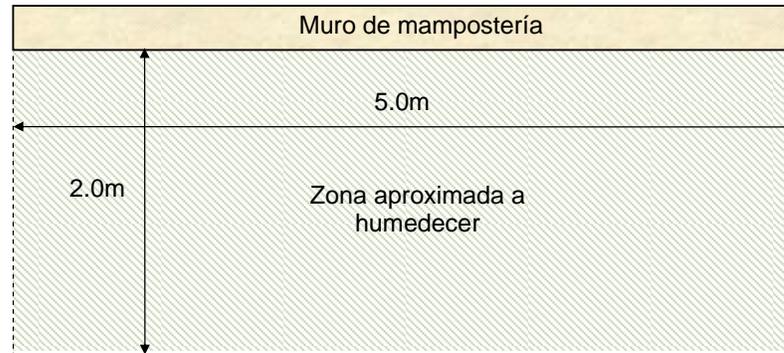
Fig. 8- Esquema de la zona a humedecer, adyacente al prototipo realizado.

El ensayo realizado sobre el modelo a escala natural consistió en humedecer la zona adyacente al modelo desde el muro de bloques hasta una distancia de 2m respecto del paramento del muro, en coincidencia con la modelación numérica de comparación [14], abarcando los 5m de largo que ocupaba el modelo, tal como se muestra en la Fig. 8. Para ello se procedió a definir la lluvia de diseño de manera de determinar el volumen de agua que se debía incorporar para llevar adelante el ensayo en condiciones similares a las que presentaría una fundación de este tipo en la ciudad de Córdoba. Según el registro pluviométrico entre los años 1981 y 1990 en la ciudad de Córdoba, el mes más lluvioso fue diciembre con 155mm precipitados [15]. El registro pluviométrico adoptado, junto con la superficie a humedecer, prevén un volumen mensual de agua precipitado de 1500 litros, que fue distribuido, para la realización del ensayo, en 6 etapas, aportando 250 litros al suelo cada una. La distribución del agua aportada en 6 sesiones de regado, obedece a que estadísticamente ése es el número de precipitaciones mensuales en el período considerado. Las mismas fueron, aplicadas mediante una regadera tradicional, aleatoriamente durante un período de 30 días (ver Fig. 9). Cabe aclarar que el ensayo se realizó durante el mes de agosto, en coincidencia con el período del año de menores precipitaciones, previendo el registro de las mismas, si ocurrían, para considerarlas en el cómputo total, destacando que no se registraron lluvias durante el tiempo de ensayo.

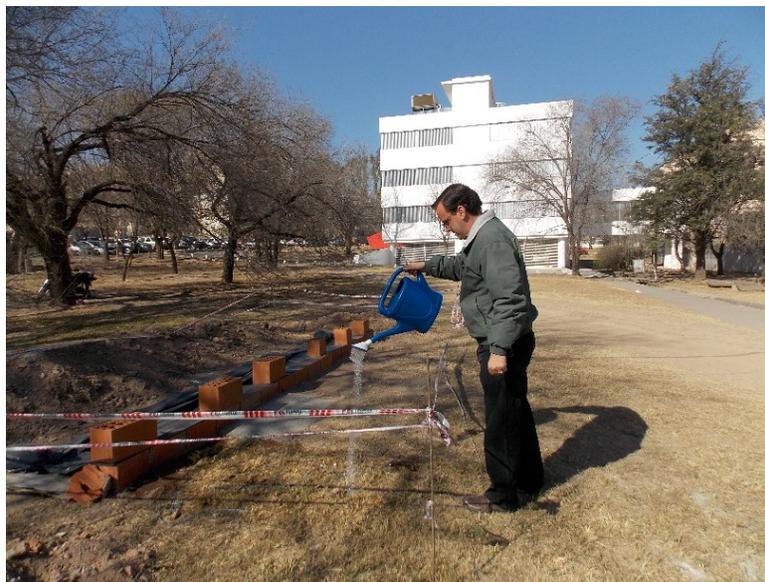
Fig. 9- Fotografía tomada durante el proceso de incorporación del agua de ensayo mediante regadera en la zona de estudio.

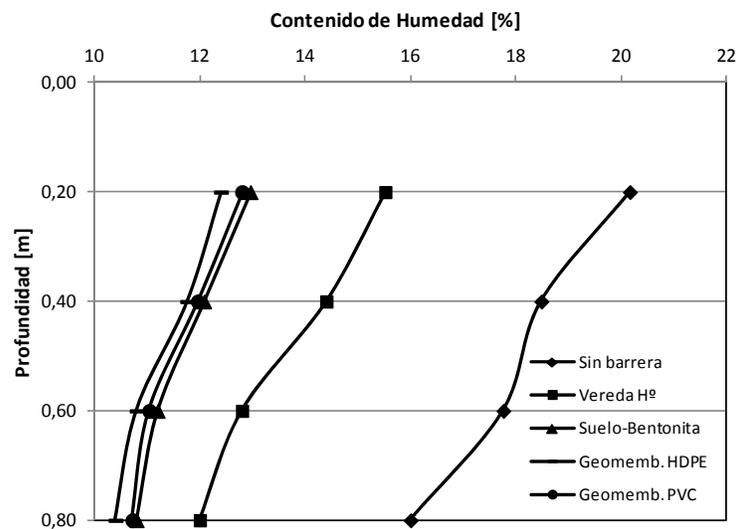
Fig. 10- Perfiles de humedad obtenidos bajo las distintas barreras en la zona adyacente al muro y al cimiento ejecutado.

Las mediciones de contenido de humedad realizadas mediante el sensor de humedad en suelos permitieron establecer una curva del frente de humedecimiento en función de la profundidad tanto al lado del muro y del cimiento como en las zonas próximas. En la Fig. 10 se grafica el perfil de humedades adyacente al muro/cimiento para las profundidades relevadas (0.20m, 0.40m, 0.60m y 0.80m) y según el tipo de barrera impermeable aplicada. También se incluye la variación de humedad en el tramo en donde no se dispuso barrera alguna. A partir de la observación de la Fig. 10 se destaca la eficiencia de las distintas barreras para evitar el ingreso de flujo de agua en zonas próximas a la fundación del muro, respecto de la ausencia de las mismas. Se manifiesta un

efecto similar entre las barreras de suelo-bentonita, geomembrana de HDPE y geomembrana de PVC, mientras que la vereda de hormigón simple facilita ligeramente el ingreso de agua, verificando los resultados obtenidos en la modelación numérica [14] que se muestra en la Fig. 11. Este comportamiento se podría fundamentar en la ubicación relativa de las barreras impermeables, teniendo en cuenta que la vereda de hormigón se dispuso sobre la superficie y el resto de las barreras a 0.20m de profundidad. En este sentido el agua que infiltra en el suelo sobre las barreras enterradas tiene mayor recorrido y a menor velocidad que en la vereda de hormigón, hasta alcanzar las zonas próximas a la fundación, siempre que se garantice la estanqueidad de la junta entre las barreras y el muro. La disposición subsuperficial de las barreras permite disimular su existencia para no afectar la estética de la edificación.

Además, en la Fig. 10 se muestra que los valores de humedad a la profundidad de desplante bajo las barreras, son ligeramente superiores al contenido de humedad natural (inferiores a 12%). Esta situación no alcanza a modificar la estructura del suelo garantizando su estabilidad.

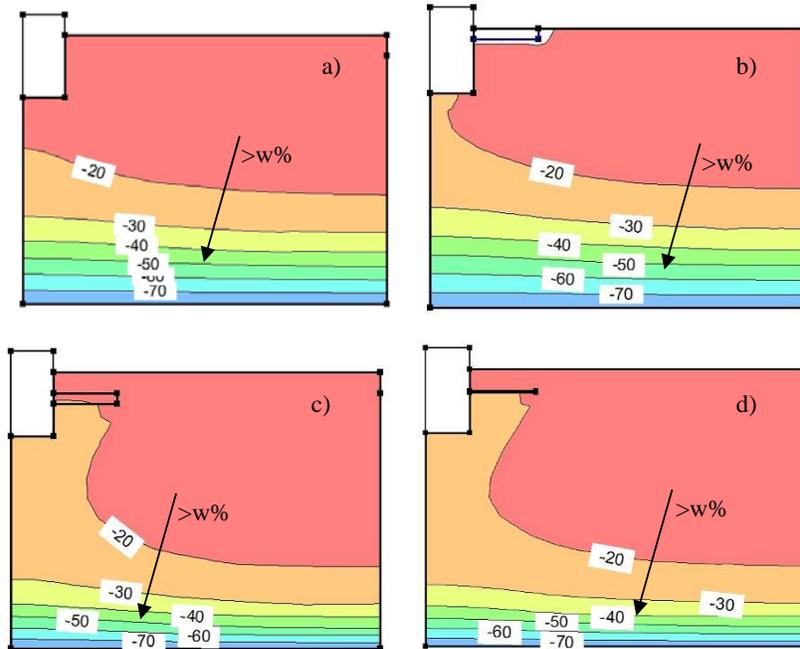
Fig. 11- Perfiles de avance de humedad obtenidos mediante modelación numérica en el programa computacional SEEP/W. a) Sin barrera perimetral impermeable. b) Vereda de hormigón simple. c) Suelo-bentonita compactado. d) Geomembrana de HDPE. Los valores indicados corresponden a succión mátrica en kPa [14]

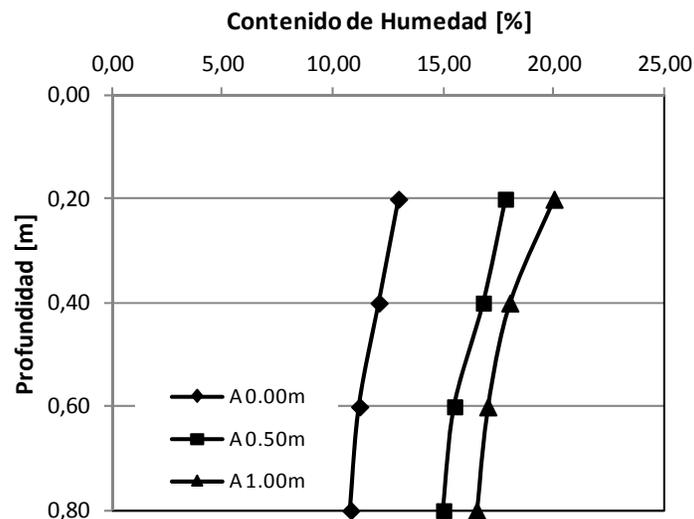
Fig. 12- Perfiles de humedad obtenidos bajo la barrera de suelo bentonita a 0.00m, 0.50m y 1.00m del paramento del prototipo.

En la Fig. 12 se presenta, para la barrera de suelo-bentonita, la variación en el contenido de humedad con la profundidad según la medición de la misma se efectúe en la zona del prototipo

(0.00m), a 0.50m y a 1.00m de distancia del paramento del muro. Destacando que en las demás barreras la tendencia es la misma. El comportamiento encontrado resulta dentro de lo esperable para este ensayo.
