**XXXVI Encuentro y XIX Congreso ARQUISUR
“CIUDADES VULNERABLES. Proyecto o incertidumbre”**

**LOS EQUIPAMIENTOS SOCIALES EN LA PERIFERIA DE CORDOBA.
ANALISIS ARQUITECTONICO-CONSTRUCTIVO
CRITERIOS PARA SU DISEÑO**

CASO: 1 E. ESCUELA TENIENTE GENERAL PABLO RICCHIERI. B°Villa Bustos.

CASO: 1 S.CENTRO DE ATENCION PRIMARIA DE LA SALUD N° 10. B° Colonia Lola.

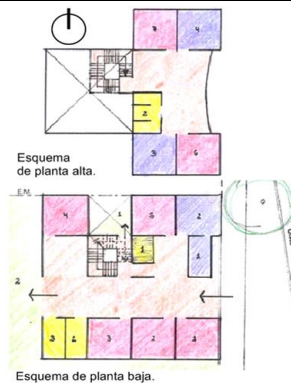
Fig. 4 Esquema planta de organización funcional

*Esquema funcional: tipo "b", estructurado a partir de un espacio troncal (distribuidor) destinado a circulaciones y áreas de espera, permite la comunicación: cabina de recepción y locales destinados a consultorios y servicios.

*Superficies:

-Ingreso, circulación horizontal y vertical y áreas de espera (incluidas en áreas de circulación): 113 m². [Color naranja].

-Social: salas de atención (consultorios): 112 m². [Color rosa].

-Privado: cabina de recepción, administración, sala de reuniones y farmacia: 54 m². [Color azul].

- Servicios: sanitarios: (25 m².), sala de máquinas/depósito (4 m².) y patio de servicio (16 m².): 45 m². [Color amarillo].

- Espacio Verde: 787,5 m².

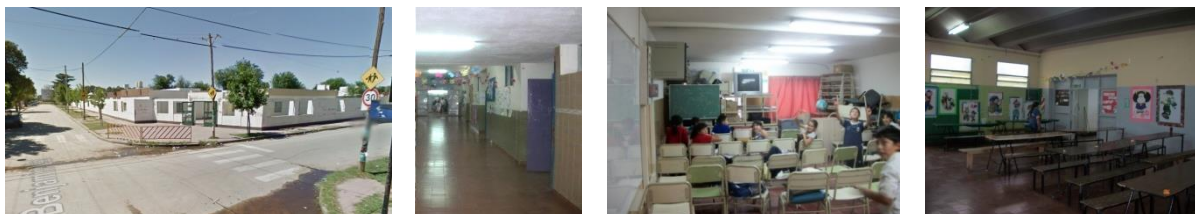
Fig. 5 – Caso 1E- Escuela Teniente Gral. Pablo Ricchieri- Barrio Villa Bustos

Aspectos constructivos: Estructuras: Se diferencian dos sistemas: 1°) En área pedagógica: sistema tradicional de muros portantes de ladrillo común (esp= 0,30m.) y techo de losas alivianadas de viguetas prefabricadas de H⁰A⁰ y bovedillas cerámicas. 2°) En comedor y cocina: sistema independiente de piezas prefabricadas de H⁰A⁰ pretensado en muros y techos. Las estructuras resistentes de los edificios escolares deben ser preferentemente independientes de los muros divisorios o de los cerramientos.¹³

No cumple con la altura mínima de revestimiento en baños y circulaciones.¹⁴***Pisos y zócalos:** de mosaico granítico. ***Aberturas:** de carpinterías metálicas con paños fijos y móviles de vidrios simples de 4 mm. No poseen sistemas de protección solar. No cumplen con estanqueidad al aguay coeficiente de transmisión de calor.¹⁵

Instalaciones: Conserva las originales, que no soportan el consumo actual. Cuenta con luz eléctrica, agua corriente, red de gas, sistema de desagües pluviales y red telefónica. Sistema de desagüe cloacal de tipo estático con cámara séptica y pozo absorbente localizado en vereda. Las instalaciones de gas, externas, a la vista. Por Normativa deben embutirse.¹⁶

***Puertas de salida al exterior** de ancho 1,75 m (principal) y 1,40m (comedor), no abren hacia afuera, no tienen barra anti pánico: no cumplen con ancho mínimo de Normativa (1,80m.). ***Puertas de aulas** de ancho 1,40m y apertura hacia afuera: cumple con la Normativa que exige 0,90m.de ancho mínimo.¹⁷

***Emergencia contra incendio:** hay matafuegos y ruta de salida señalizada pero sin iluminación (no cumple con Normativa).¹⁸

Estado estructural edilicio: bueno. La antigüedad, la ausencia de mantenimiento (a falta de presupuesto estatal y de la cooperadora), el uso intensivo del equipamiento, y los repetidos actos vandálicos (pertenece a una zona insegura) repercuten desfavorablemente en el correcto funcionamiento de los sistemas de instalaciones, aberturas y terminaciones de envolventes. Carece de salas para usos específicos.
