**XXXVI Encuentro y XIX Congreso ARQUISUR
“CIUDADES VULNERABLES. Proyecto o incertidumbre”**

**LOS EQUIPAMIENTOS SOCIALES EN LA PERIFERIA DE CORDOBA.
ANALISIS ARQUITECTONICO-CONSTRUCTIVO
CRITERIOS PARA SU DISEÑO**

EJE TEMATICO: INVESTIGACIÓN

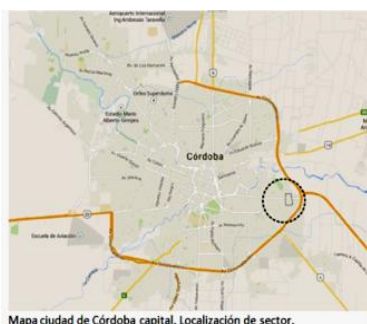
Fig. 3- Plano Localización en Ciudad de Córdoba-

*Sector Sudeste de la ciudad de Córdoba. Calle Lola Mora al 1341.Barrio Colonia Lola.

*Dimensiones de Terreno: 30 m. x 37,5 m.*Superficie de Terreno: 1125 m² entre medianeras. Comparte el lote con el Centro Vecinal Colonia Lola.

*Sup. de edificación: 324m² cubiertos. 106 m² construidos con antigüedad de 30 años, 218 m² ampliación en 2010, distribuidos en dos plantas.

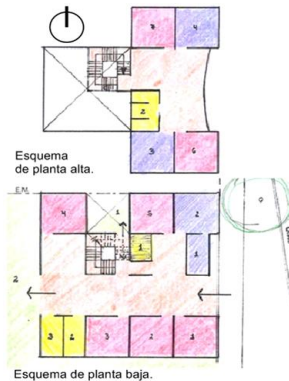
Fig. 4 Esquema planta de organización funcional

*Esquema funcional: tipo "b", estructurado a partir de un espacio troncal (distribuidor) destinado a circulaciones y áreas de espera, permite la comunicación: cabina de recepción y locales destinados a consultorios y servicios.

-Ingreso, circulación horizontal y vertical y áreas de espera (incluidas en áreas de circulación): 113 m². [Color naranja].

-Social: salas de atención (consultorios): 112 m². [Color rosa].

-Privado: cabina de recepción, administración, sala de reuniones y farmacia: 54 m². [Color azul].

- Servicios: sanitarios: (25 m².), sala de máquinas/depósito (4 m².) y patio de servicio (16 m².): 45 m². [Color amarillo].

Aspectos constructivos: Estructuras: Se diferencian dos sistemas: 1º) Construcción antigua: estructura indiferenciada con muros portantes de ladrillos comunes. 2º) Ampliación: estructura independiente de columnas y vigas de H°A°. Entrepiso corresponde a la losa de techo de la primera construcción: viguetas prefabricadas de H°A° y bovedillas cerámicas. Techo: estructura de viguetas y correas de tubos metálicos apoyados en estructura de H°A°.
