RECUPERACIÓN DE UN TECHO DE MADERA CON MANIFESTACIONES PATOLÓGICAS EN SU ESTRUCTURA

RESUMEN

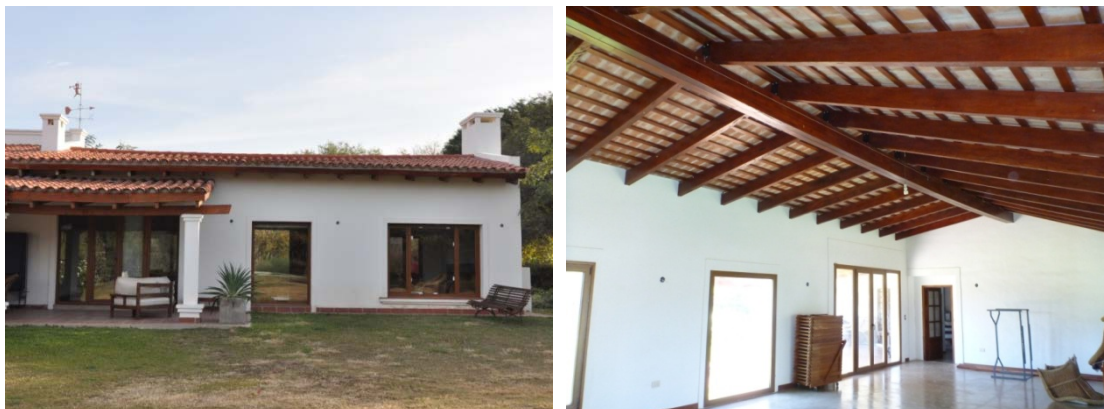
Figura 1: Vistas Exterior – Interior

La estructura del techo está conformada por cabios que se apoyan en los muros laterales y en la viga cumbrera central de madera laminada con una luz de 11,57 m. Ver “Figuras 1-2”.

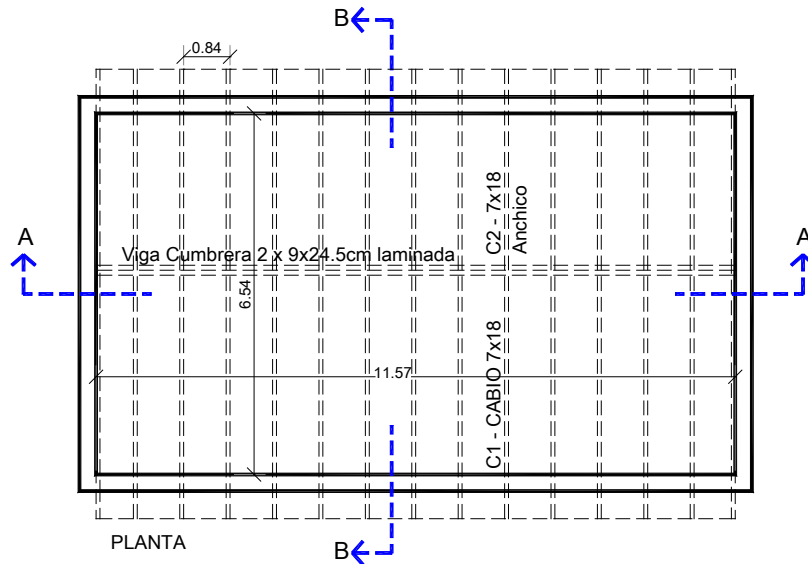
Figura 2: Esquema Estructural Relevamiento

Los cabios de madera anchico de 7cm x 18cm están separados 84 cm. Sobre los mismos apoyan alfajías de 8 cm x 4cm cada 25 cm que sostienen bovedillas, carpeta de mortero y teja española

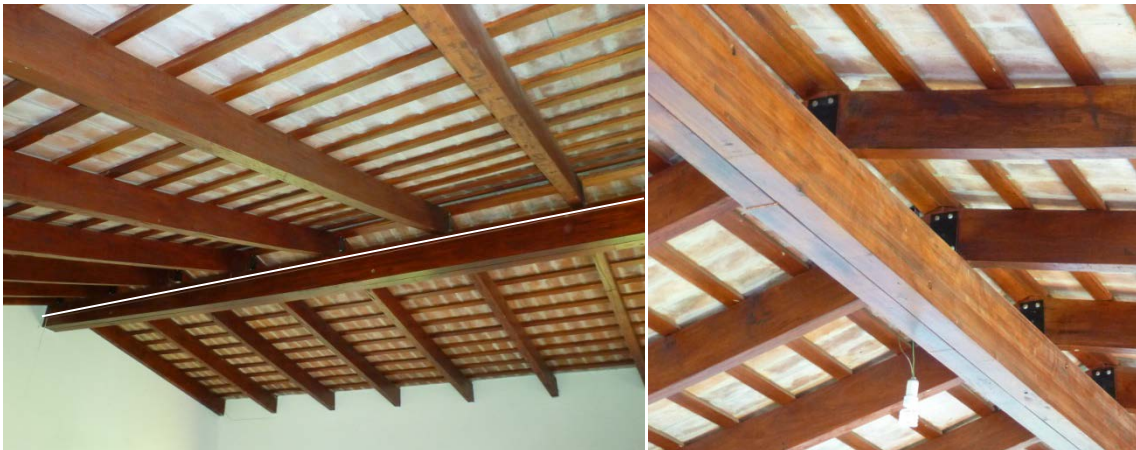
Figura 3: Inspección Visual Deformación

Como el motivo de la intervención en la obra fue la deformación de aproximadamente 13 cm de la viga cumbre “Figura 3”. Se procede a realizar el análisis de cargas y verificación de los elementos estructurales de madera.

En obra se ha verificado que la deformación ha sido alrededor de 13 cm, esto nos indica que la carga que ha tomado la viga cumbreira ha sido del orden del 6% de la carga calculada de allí la razón que explica las grandes diferencias entre los resultados obtenidos y las tensiones de diseño y las deformaciones relevadas.

El otro porcentaje de carga está siendo resistido por el sistema triarticulado conformado por los dos cabios que se apoyan entre sí. Estamos en presencia de dos sistemas estructurales que resisten la totalidad de la carga, por un lado la cumbreira apoyada en los extremos y por otro lado la serie de arcos que conforman los cabios de ambos faldones, produciendo empujes en los muros de mampostería provocandoles deformaciones y fisuras. Dichos muros laterales tienen un encadenado superior que recibe el empuje horizontal de la estructura triarticulada y reacciona sobre las columnas de encadenado vertical.

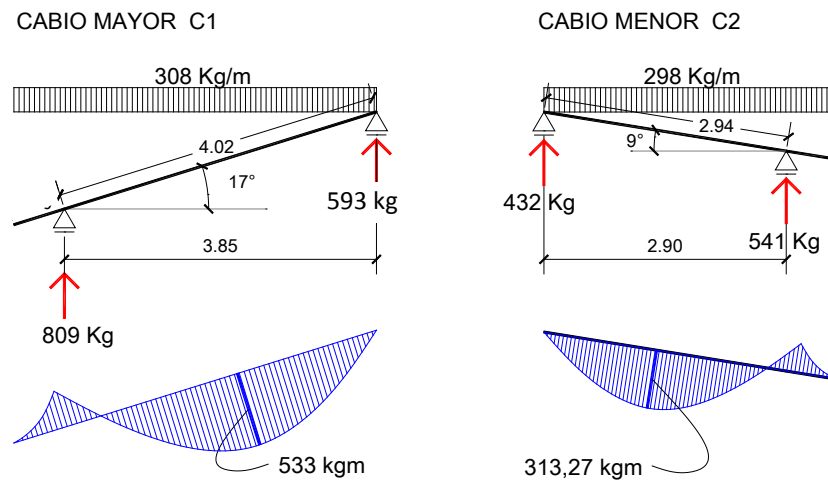
Figura 4: Diagramas de cargas y Momentos Flectores Cables

Los resultados de los cálculos de reacciones y momentos flectores pueden apreciarse en la “Figura 4”

C1- Cable Mayor $M_{\max} = 533 \text{ kgm}$. Dimensiones de la sección $b = 7 \text{ cm}$, $d = 18 \text{ cm}$ por lo tanto área $A = 126 \text{ cm}^2$ y Módulo resistente $W = 378 \text{ cm}^3$. La tensión de trabajo en la sección será (6)

C2- Cabio Menor $M_{\text{máx}} = 313,27 \text{ kgm}$ $W = 378 \text{ cm}^3$

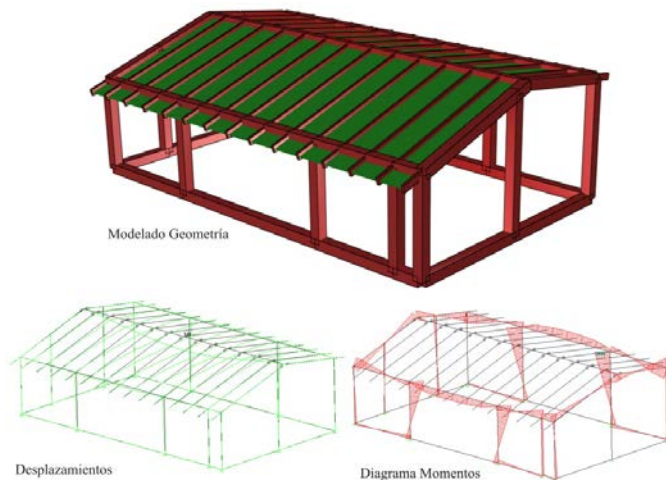
Figura 5: Modelado 3d y Resolución Computacional

Esta suposición del comportamiento estructural fue verificada mediante el modelado tridimensional y resolución mediante programa de calculos de elementos finitos "Strap" donde se constataron tanto la deformacion de la madera medida in situ como el estado crítico de los elementos de hormigón armado que configuran el encadenado de la manposteria que no ha sido tenida en cuenta en el modelado por su falta de rigidez en el sentido perpendicular a su plano . Ver "Figura 5".

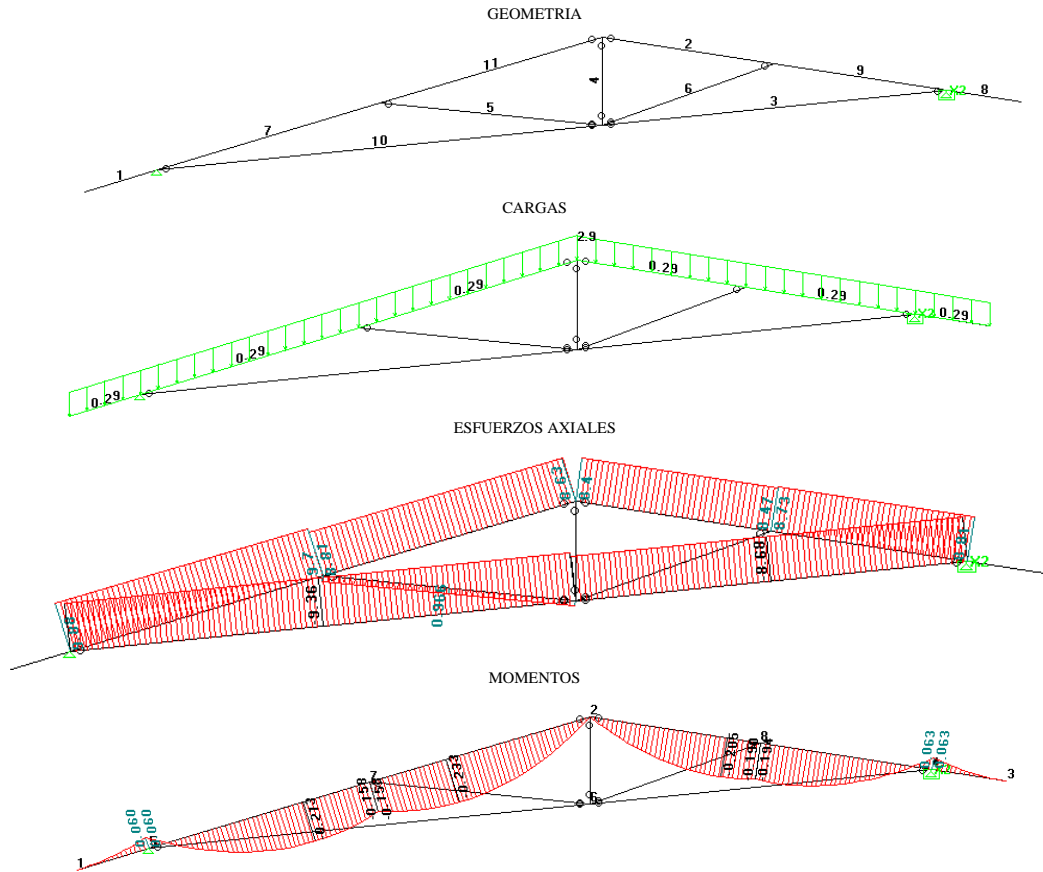
Figura 9: Cabriada-Diagramas de Cargas y Solicitaciones

Resuelta la cabriada mediante el programa computacional se encuentran las solicitaciones. Ver “Figura 9”.

- Barra **B10** (Tracción)

Esfuerzo máximo del tensor 9363kg corresponde un Ø25

- Barra **B7** (Flexo Compresión)

- Barra **B5** (Flexo Compresión)
