UNIVERSIDAD NACIONAL DE CÓRDOBA

PRÁCTICA PROFESIONAL SUPERVISADA

Proyecto criadero de cerdos 1.000 madres

Título del Trabajo: Proyecto Criadero de Cerdos 1.000 Madres

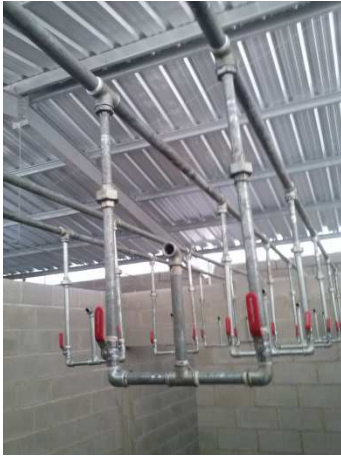
Figura Nº 1.3: Duchas

Los vestuarios son el único punto de acceso a la granja. Ellos están contruidos para que al pasar del lado exterior del criadero al interior, se tenga que atravesar una batería de duchas donde se realiza la limpieza de toda persona que ingrese o egrese como se puede apreciar en las Figuras Nº 1.3 - 1.4. Esta medida sanitaria es de vital importancia para evitar el contagio de enfermedades tanto del exterior hacia la granja como viceversa. Los vestuarios además cuentan con comedor, baños, depósito, laboratorio, oficinas administrativas y tendedores.

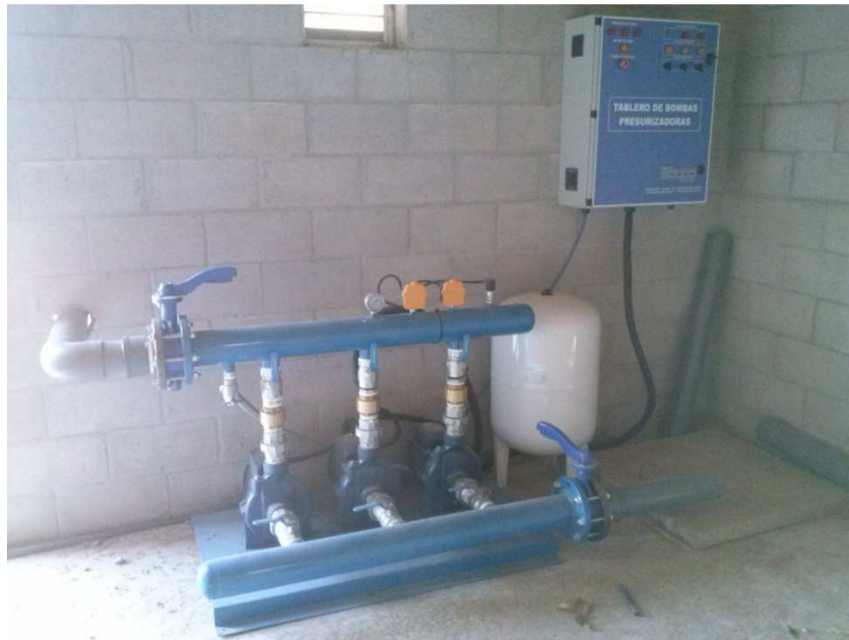
Figura Nº 1.5: Sistema de bombeo

Las cisternas de agua junto con las salas de bombeo ubicadas por encima de ellas son las encargadas de abastecer cada sector del criadero con agua. Esta agua es utilizada para todas las tareas interiores del galpón ya sea limpieza, llenado de las fosas, agua para bebederos y comederos. La sala de bombeo consiste en un juego de tres bombas eléctricas encendidas automáticamente en función de la necesidad de agua como se puede observar en la Figura Nº 1.5.

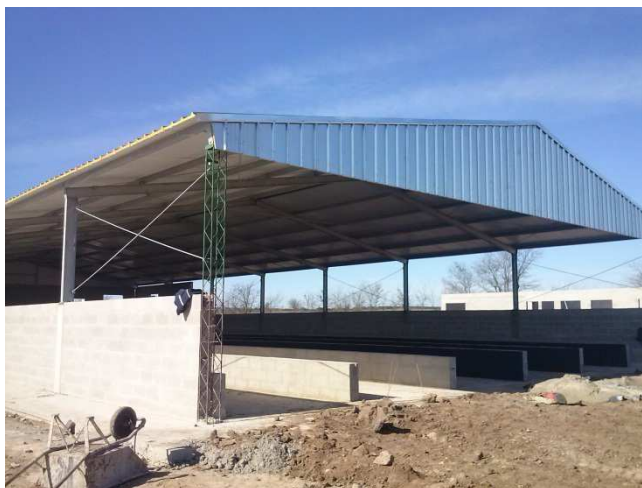
Figura N° 1.6: Construcción fachada oeste Recría

El primer galpón es el llamado Recría de reproductoras o Cachorras y tiene la función de servir de núcleo para la crianza de nuevas cerdas madres y abuelas. El criadero debe plantearse como una unidad cerrada, es decir, una granja en la que no haya entrada de reproductores, de esta manera la reposición se realiza en el criadero. Este galpón posee unas medidas de 35,20 m de longitud y 15,40 m de ancho, su descarga de efluentes se realiza por el centro del galpón, posee ventilación natural mediante el uso de cortinas y forzada tipo túnel. Figura N° 1.6.

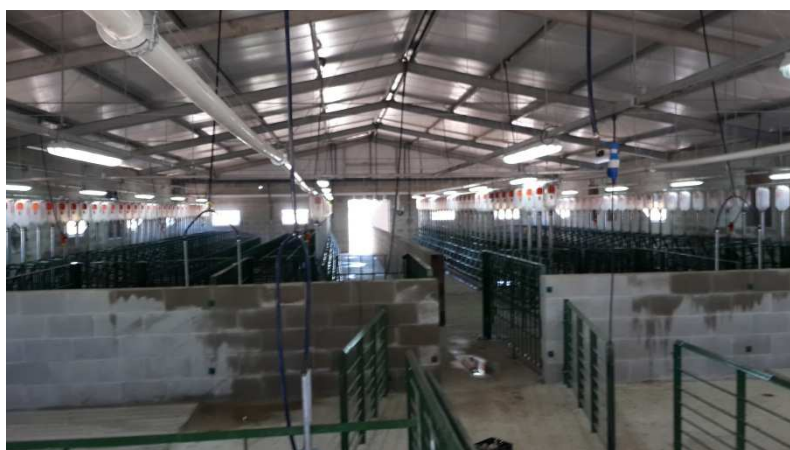
Figura N° 1.7: Interior Galpón Monta

El segundo galpón es el llamado Monta y tiene la función de ser el galpón exclusivo donde se realiza la inseminación de las cerdas. Este galpón posee unas medidas de 30,20 m de longitud y 15,40 m de ancho, su descarga de efluentes se realiza por el centro del mismo, y la ventilación es forzada de tipo transversal. En este galpón el animal no se encuentra libre en corrales sino que es inmovilizado dentro de un conjunto de rejas para así poder brindarles una mejor atención como lo es alimentarlos con alimento especial. Figura N° 1.7.

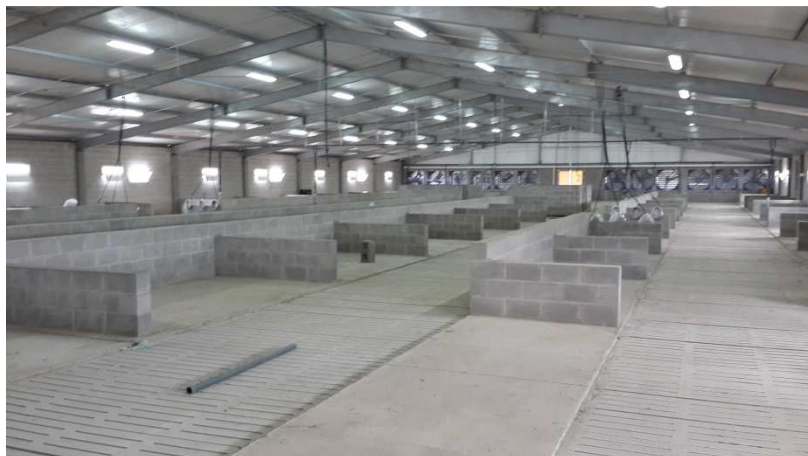
Figura N° 1.8: Interior Galpón Gestación Grupal

El tercer galpón es el llamado Gestación Grupal y tiene la función de albergar a las cerdas preñadas durante 3 meses, 3 semanas y 3 días, denominado tiempo de gestación de la cerda. Dicho galpón es el de mayores dimensiones del criadero con 100,20 m de longitud y 24,7 m de ancho y una ventilación forzada mixta (transversal y de túnel). En el mismo se encuentran maquinarias de alta tecnología que sirven para alimentar específicamente a cada cerda por individual de acuerdo a los requerimientos

que necesite, control de la gestación, detección de pérdida de la cría, etc. Figura N° 1.8.

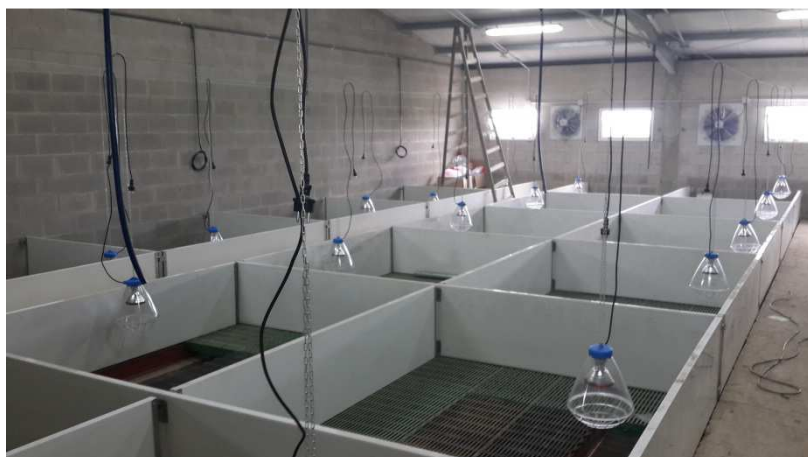
Figura N° 1.9: Interior Sala de Maternidad

El último galpón del Sitio I es uno de los de mayor importancia del criadero llamado Maternidad y tiene como función el parto de las cerdas y la primera lactancia de las nuevas crías. Dicho galpón es el segundo de mayor tamaño en cuanto a sus dimensiones con 95,40 m de longitud y 16,50 m de ancho. Es el único que posee cerramientos interiores conformando 10 salas de maternidad dentro de las cuales entran 24 cerdas con sus respectivas crías. Asimismo, es el que presenta la mayor cantidad de tecnología y cuidados destinados a la supervivencia de las crías. Figura N° 1.9.

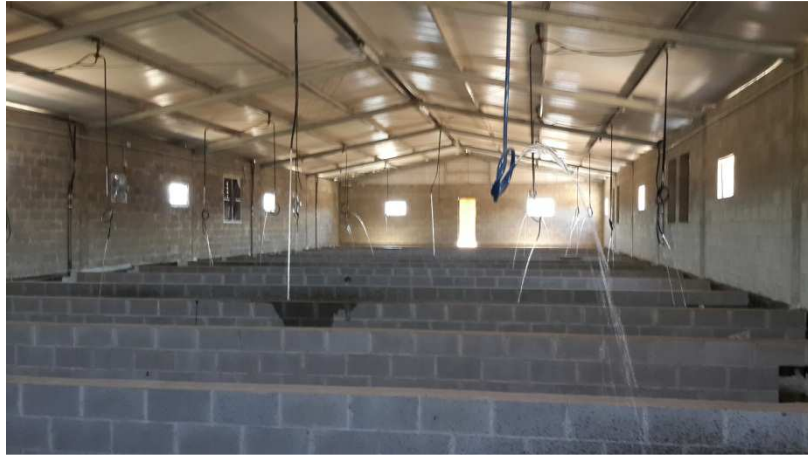
Figura N° 1.10: Prueba de agua en el galpón

Estos cuatro galpones son llamados Transición o Destete y tienen la función de alejar a la cría de la madre y comenzar así el crecimiento de los mismos. Estos galpones son los de menores dimensiones en relación con el tamaño de los animales que alberga,

posee 35,20 m de longitud y 12,50 m de ancho. Asimismo, es el único galpón que posee calefacción para que las crías puedan sobrevivir. Figura N° 1.10.

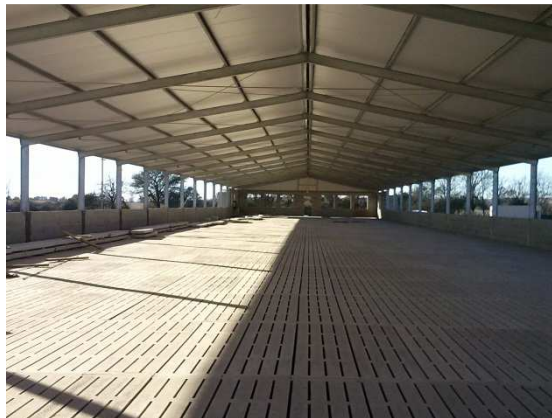
Figura N° 1.11: Piso de slats en Terminación

Estos ocho galpones son llamados Terminación o Engorde y como su nombre lo indica tienen la función de engordar al animal hasta su peso óptimo de 110 kg para su posterior venta. Estos galpones poseen 80,40 m de longitud y 15,40 m de ancho, su descarga de efluentes se realiza por un lateral del mismo, y, al igual que el galpón de Recría, tiene ventilación natural mediante cortinas o ventilación tipo túnel. Figura N° 1.11.

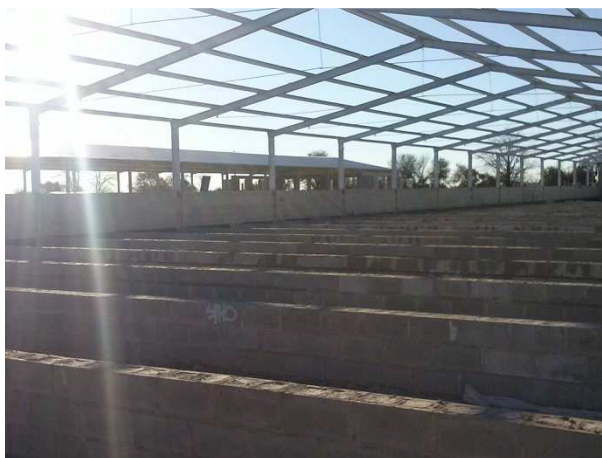
Figura N° 2.1: Fajas de mampostería para los slats

La segunda consiste en el mismo piso sólido con exactas características de abastecimiento de agua y drenaje de efluentes como piso inferior. Sobre este, se construyen fajas de mampostería de 60 cm de altura en el sentido transversal del galpón y sobre las mismas se colocan los slats formando un piso superior sobre el que transita tanto el animal como el personal del criadero. Figura N° 2.1.

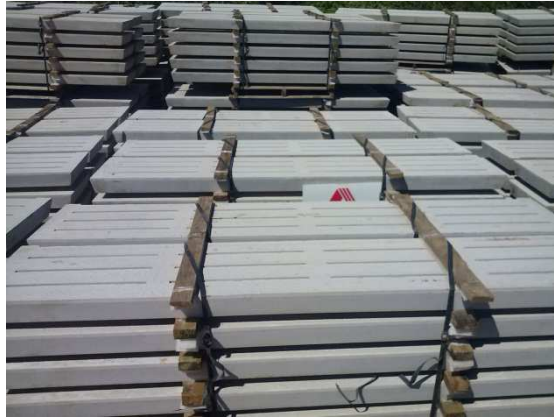
Figura Nº 2.2: Acopio de Slats

Los slats estándar consisten en piezas premoldeadas de hormigón armado que presentan la siguiente forma descrita en la Figura N° 2.2. Como se puede observar presentan rendijas de 17 mm de espesor, lo suficientemente grandes para permitir el escurrimiento óptimo del agua arrastrando los desechos y lo correctamente pequeñas para evitar cualquier torcedura o hundimiento tanto de los animales como del personal hacia el interior de la fosa. Otro motivo de estas rendijas es la sujeción de todas las instalaciones necesarias entre ellas comederos, bebederos, rejillas, etc.

Los mismos requieren una exacta nivelación de las fajas de apoyo ya que no se les permite ninguna especie de juego o movimiento relativo entre ellos creando así una malla completamente sólida donde se llevan a cabo todas las actividades. En caso de rotura o desgaste de alguno de ellos simplemente se reemplaza el slat dañado.

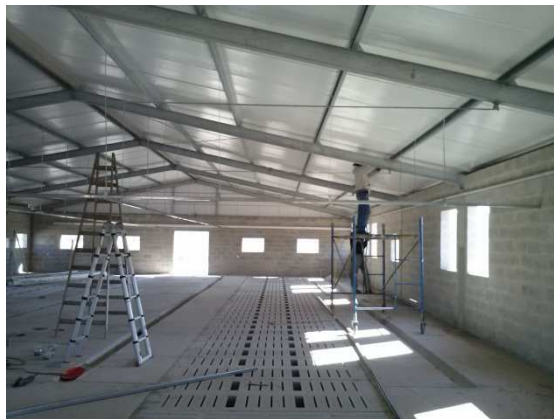
Figura Nº 2.3: Galpón Monta

Además de estos slats, utilizados en los galpones donde los cerdos se encuentran en movimiento dentro de los corrales, existe otro tipo de slat de mayor resistencia con las rendijas distribuidas en una forma diferente destinado a los galpones donde la cerda madre se encuentra confinada sin capacidad de movimiento (Galpón Monta). Como se puede apreciar en la Figura Nº 2.3, este slat posee una abertura mayor cerca del centro del lugar donde la cerda realiza sus necesidades y por donde ningún animal o persona debe caminar debido a la apertura del mismo.

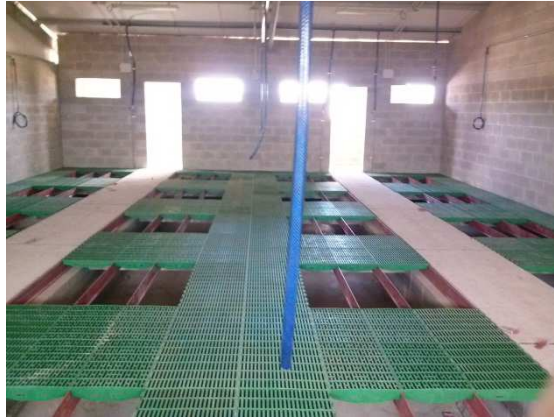
Figura Nº 2.4: Galpón Maternidad

Por último, también existen unos slats de menor medida contruidos con material plástico utilizados tanto en los vestuarios del personal (generando un gran desagüe en la zona de las duchas) como en los galpones donde se encuentran las crías recién nacidas. La utilización de los mismos se debe a la menor resistencia necesaria ya que el animal posee un peso bastante bajo y a la necesidad del mismo de vivir en un ambiente cálido, recordando que el plástico es más cálido que el hormigón. Como se puede apreciar en la Figura Nº 2.4 este slat también presenta las rendijas para la misma finalidad.

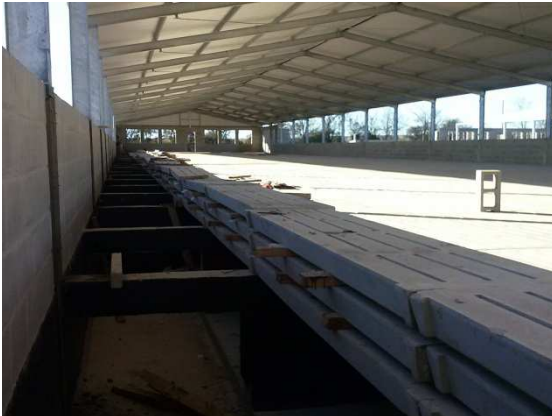
Figura Nº 2.5: Sistema de doble piso

El funcionamiento del piso de slats y a su vez su ventaja respecto al otro sistema consiste en inundar la zona comprendida entre ambos pisos (piso sólido y slats) como si fuera una pileta. A medida que los animales ensucian el piso superior, el personal mediante unas hidrolavadoras va limpiando los slats escurriendo todo hacia la fosa permitiendo así un libre acceso a los corrales y un ambiente de mayor limpieza. Cada cierto período de tiempo, estas grandes piletas son vaciadas mediante tapones ubicados en las cámaras exteriores. Figuras Nº 2.5 - 2.6 - 2.7 - 2.8.

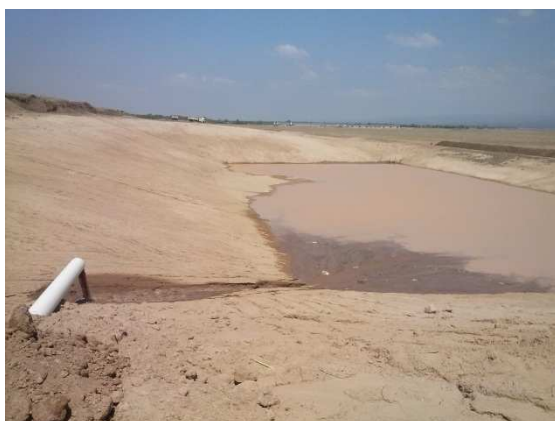
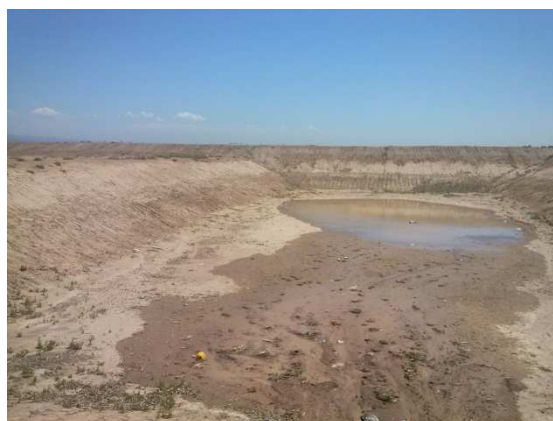
El sistema de lagunaje consiste en un tanque biológico en el que las deyecciones son parcialmente descompuestas antes de utilizarlas como una fuente de fertilizante para el riego del sembradío. En el predio, se construyeron dos lagunas en cada sitio, ubicadas contiguas entre ellas. Figuras N° 2.9 - 2.10.

Figura N° 2.9: Lagunas Sitio III

Figura N° 2.10: Lagunas Sitio I y II

La primera laguna se la considera la laguna anaeróbica diseñada para almacenar y tratar las deyecciones porcinas diluidas en agua. Presenta una profundidad mínima de 3 metros que tiene como objetivo principal la reducción de la carga orgánica, así como la degradación de la materia orgánica por microorganismos que solo se desarrollan en ausencia de oxígeno y a temperaturas superiores a las ordinarias, produciendo biogás.

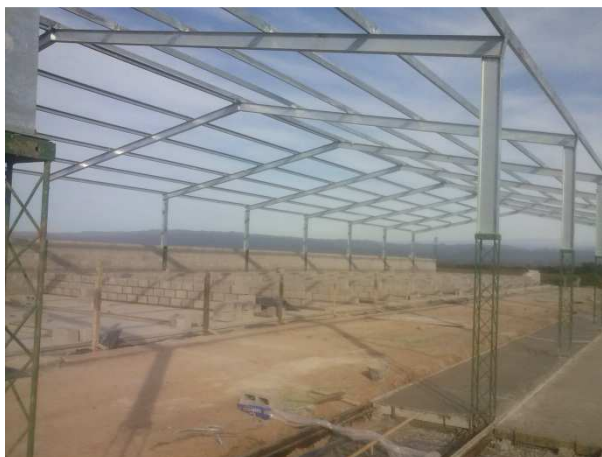
Figura N° 2.11: Esqueleto de la estructura metálica

Entre estos cuidados se encontró la imposibilidad de dejar cualquier derivado del hierro (clavos, tornillos, hierro de construcción) a la intemperie dado que el alto contenido de Amoníaco herrumbraría cualquiera de estos elementos en un período de tiempo relativamente corto. Las soluciones tomadas fueron recubrir con hormigón todas las columnas reticuladas construidas con hierro ADN 420 presentes hasta la altura de los slats y continuar las mismas con perfiles doble T de hierro galvanizado como se ilustra en la Figura N° 2.11. Las cabreadas y toda la estructura metálica también fue construida en hierro galvanizado el cual debido al altísimo ambiente corrosivo también será herrumbrado pero en un período mucho mayor amortizando el costo de su elección.

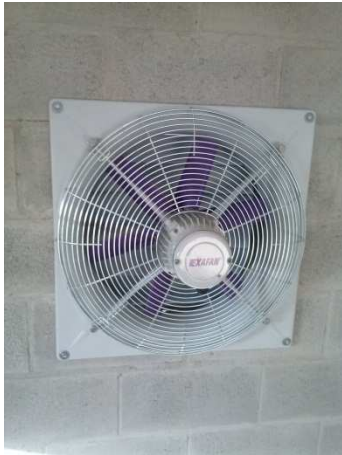
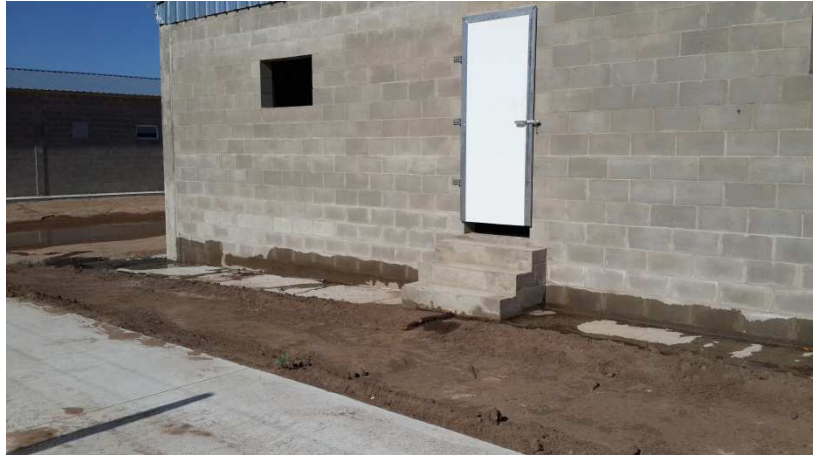
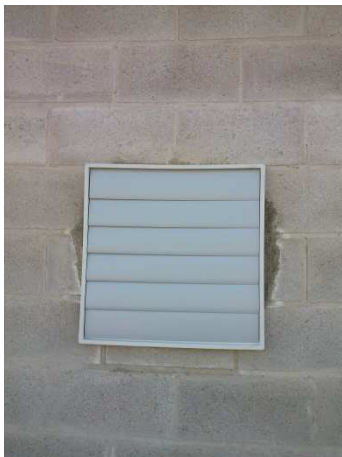
Asimismo, todas las puertas, ventanas, sistemas de ventilación, transporte de comida, corrales y hasta inclusive pisos de slats fueron construidos en su totalidad en material plástico evitando así su degradación en el tiempo debido al ambiente interno del

galpón. En las siguientes Figuras N° 2.12 – 2.13 – 2.14 – 2.15, se puede apreciar lo mencionado.

Figura N° 2.12: Extractor con carcasa y aletas plásticas

Figura N° 2.13: Puerta plástica

Figura N° 2.14: Persiana plástica

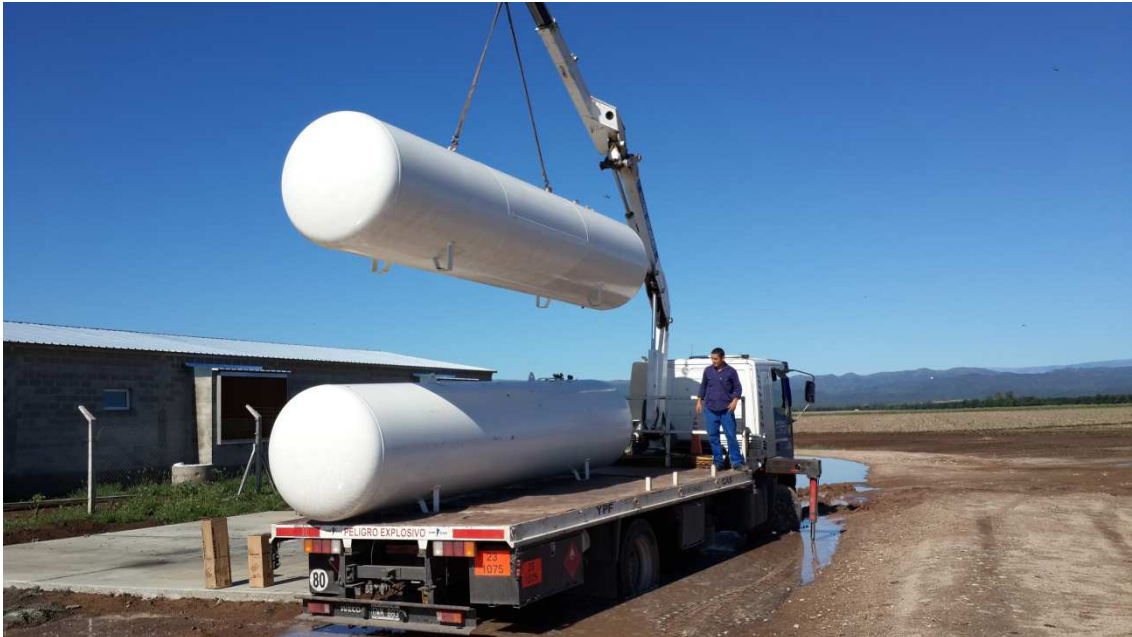
Figura N° 2.16: Descarga de los zeppelín sobre la plataforma

Para abastecer este sistema, dado que no existe gas natural en las cercanías de la obra, fue necesario la construcción de una platea de 15 cm de espesor con doble malla la cual alberga dos zeppelín de aproximadamente 7 m³ cada uno. Figura N° 2.16.

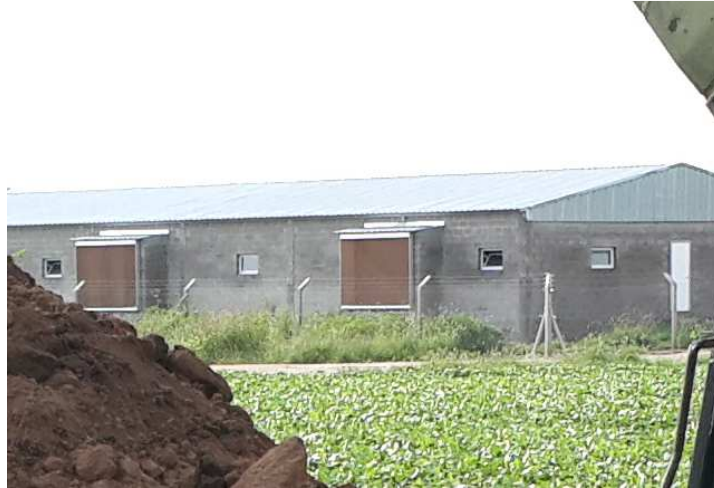
Figura N° 2.17: Paneles evaporadores

Para poder ventilar y refrigerar estos grandes galpones se utilizó un sistema llamado Pad Cooling (Paneles Evaporadores) que constan en crear una corriente de aire refrigerado que atraviesa el galpón ya sea en forma transversal (ventilación cruzada), longitudinal (ventilación tipo túnel) o ambas (ventilación mixta). Dicha corriente ingresa controladamente por unas aberturas que poseen unos paneles similares al cartón los cuales son regados continuamente por un sistema de agua. Al elevarse la temperatura óptima dentro del galpón, automáticamente una batería de extractores se encienden al mismo tiempo que estos paneles son mojados creando de esta manera la extracción del aire viciado y una renovación con aire refrigerado. Figura N° 2.17.

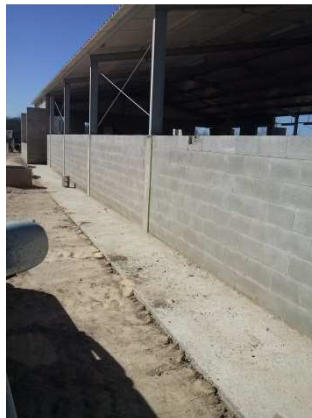
Figura N° 2.18: Abertura para las cortinas

Para controlar el gasto energético, la electropolución y la contaminación acústica, los galpones, a su vez, también presentan un sistema de cortinas en sus laterales permitiendo una ventilación natural del galpón. Figura N° 2.18.

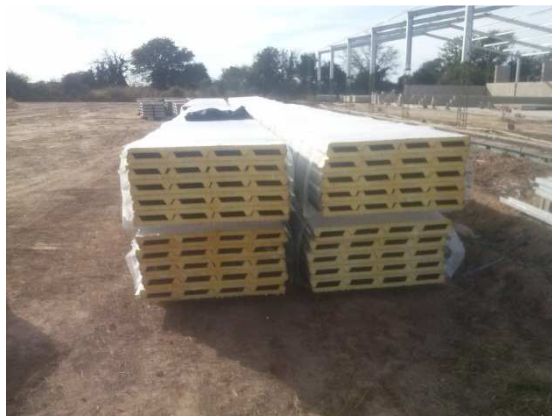
Figura N° 2.19: Acopio de chapas

Por último, para ayudar aún mas este sistema de ventilación, los techos de chapa no sólo constan de una capa de chapa galvanizada sino que son un paquete de diversos materiales de aproximadamente 5 cm de espesor que crean una gran aislación térmica del galpón. Figura N° 2.19

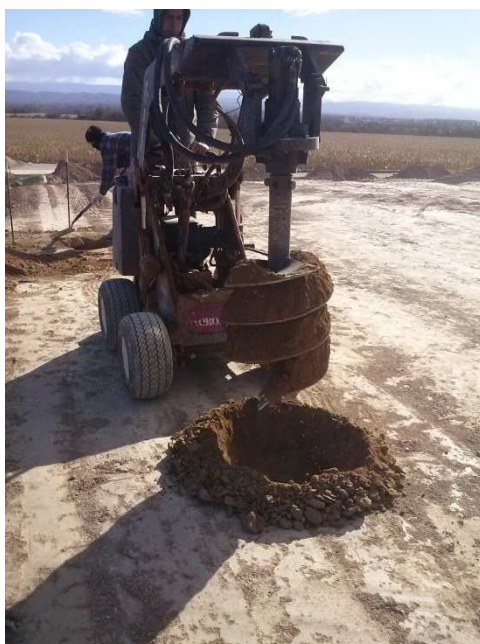
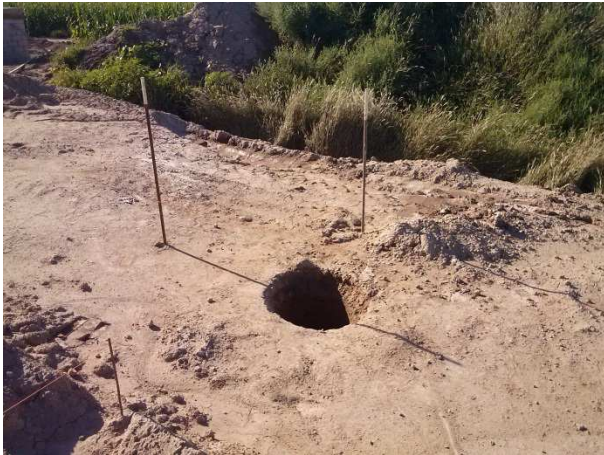
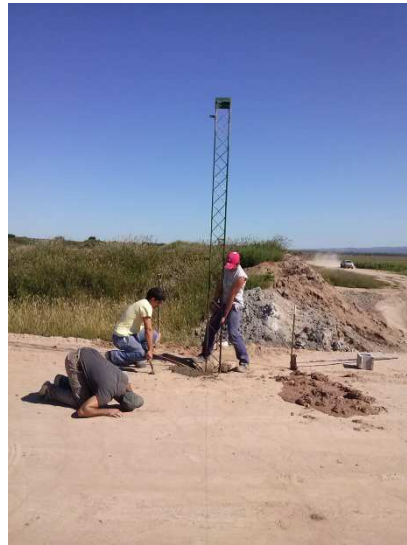
Una vez replanteadas, se procedió a perforar el terraplén con un tornillo sin fin o en ciertos lugares, debido a fallas mecánicas de la maquinaria, a mano. Dicha perforación fue de 40 cm de diámetro y aproximadamente 1 metro de profundidad. Se presentaron las columnas y se coló hormigón elaborado in situ en dichos pozos, controlando con nivel óptico y plomada tanto el plomo de las columnas como también sus alturas relativas. Esta fue la tarea crítica de este rubro debido a dos razones: la primera es su construcción ya estandarizada, en caso de una columna desplomada o alguna columna más baja que otra, toda la estructura que sigue hacia las cabreadas y los techos de chapas no encajarían. La segunda razón era un problema climático, una vez excavados los pozos, se debía colar el hormigón lo más rápido posible ya que las lluvias llenaban estas perforaciones ocasionando demoras y pérdida de resistencia del terraplén. A continuación se exponen las Figuras Nº 3.1 – 3.2 – 3.3, que demuestran lo explicado.

Figura Nº 3.1: Perforación

Figura N° 3.2: Control de escuadras

Figura N° 3.3: Colocación de la columna y control de su plomo

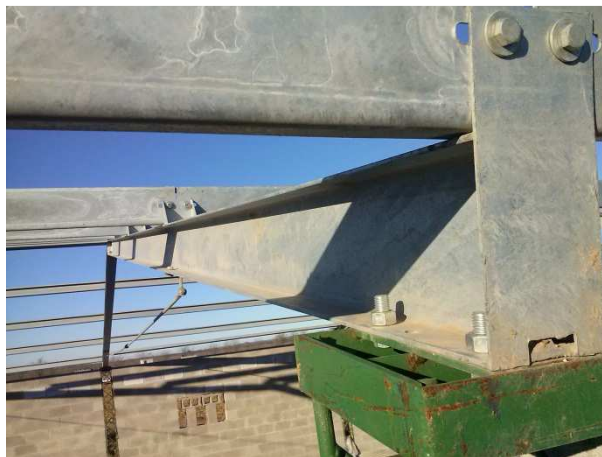
Figura N° 3.4: Unión columna-cabreada

La continuación de las columnas y las cabreadas se colocaron luego de realizar la losa, debido a que la descarga de hormigón era directa del camión y el mismo no entraba dentro del galpón con las cabreadas colocadas. Aquí se siguió controlando el plomo de las columnas y el correcto anclaje en los diversos nudos de la estructura metálica (columna bipartida y unión columna-cabreada). Por último, se colocaron las correas y las chapas de cerramiento superior. Figura N° 3.4.

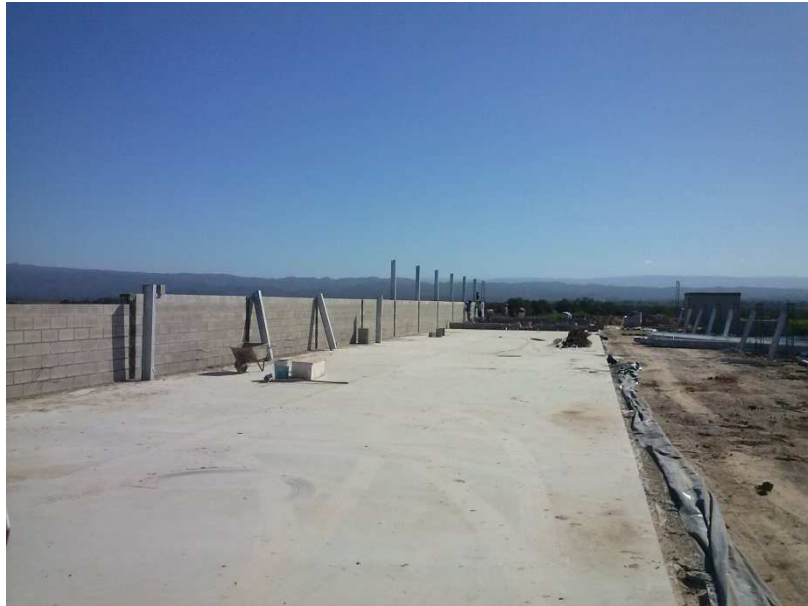
Figura N° 3.5: Primera etapa longitudinal

En primera instancia se presentaban los moldes metálicos en el sentido longitudinal del galpón. Se contaba con una gran cantidad de moldes por lo que el piso del galpón se realizaba en tres etapas longitudinales. Figura N° 3.5. A dichos moldes se les controlaba con nivel óptico su perfecta alineación vertical desarrollando una pendiente

en el sentido transversal del galpón. Asimismo, en el lateral donde se encontraban las cámaras de desagüe, se construía un escalón de 10 cm. cumpliendo la función de salto antiretorno del líquido servido Figura N° 3.6.

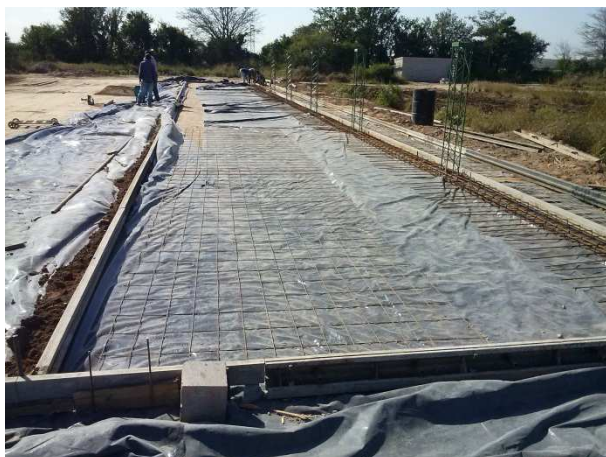
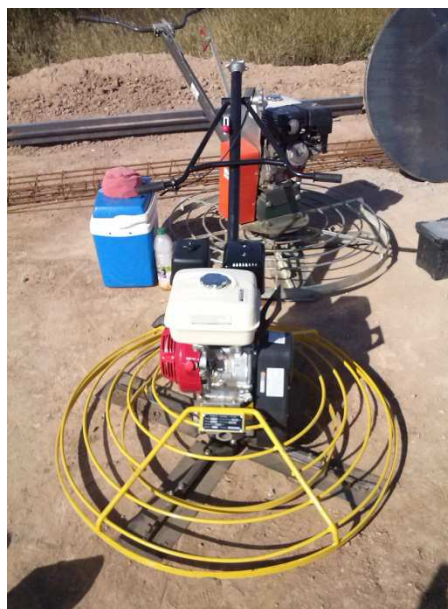
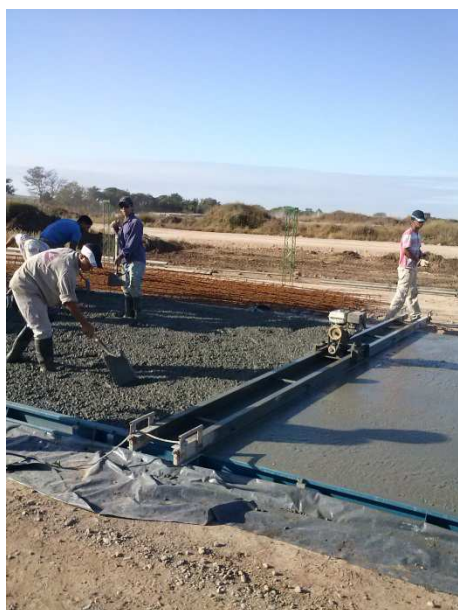
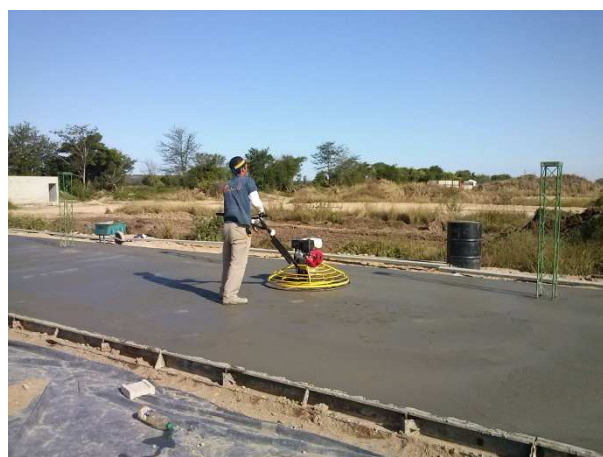
Durante el colado del hormigón H-21, se controló la utilización de vibrador para mejorar la porosidad del hormigón. Se realizó lo mismo con el fratazado de la losa mediante aparatos denominados “helicópteros”. Figuras N° 3.8 – 3.9 – 3.10. Por último, ya fraguado el hormigón se realizaron los cortes para control de fisuras determinando paños de no más de 5x5 m y se tomó dichas juntas con asfalto líquido.

Figura N° 3.7: Colocación de polietileno y armaduras

Figura N° 3.8: Helicóptero

Figura N° 3.9: Regla vibradora

Figura N° 3.10: Fratazado de la losa

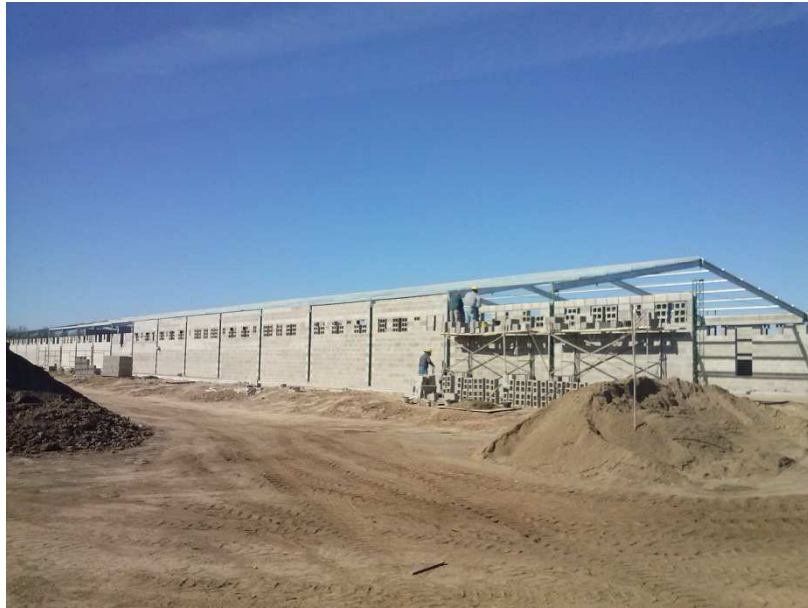
Figura N° 3.11: Elevación de mampostería

El rubro de la mampostería y albañilería fue el de mayor tamaño y duración en la obra. Una vez ya terminado el piso fratazado, se comenzaba construyendo una pared longitudinal del galpón y las dos fachadas laterales. Luego de ello, se replanteaba en la pared longitudinal del lado interior la posición de los muros portaslats que medían 60 cm de altura. Todos los muros fueron construidos con bloques de hormigón visto con una junta de 1 cm de espesor tanto horizontal como vertical. El control en esta etapa consistió en la escuadra, plomo, traba, llenado de hormigón, nivelación de los muros portaslats y vanos para las aberturas. Figuras N° 3.11 – 3.12.

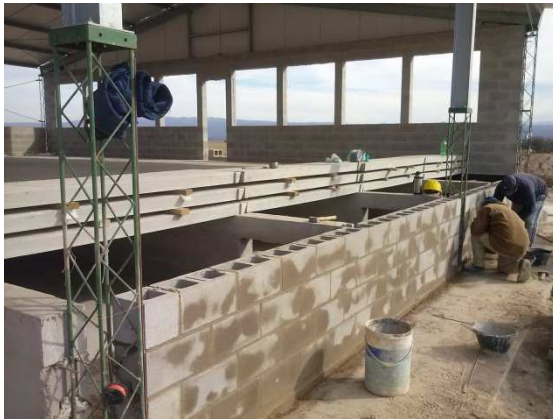
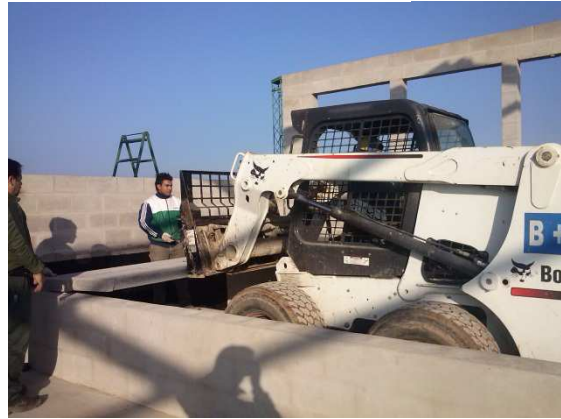
Figura N° 3.12: Construcción segundo muro lateral luego de colocar los slats

El otro muro longitudinal se construyó una vez colocados la totalidad de los slats debido a que su peso era excesivo para transportarlos a mano, se ingresaba con una “mulita” por ese lateral y se los apoyaba en su lugar final. Figura N° 3.13.

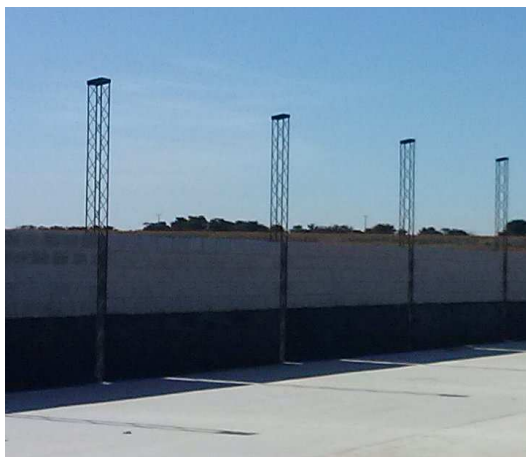
Figura Nº 3.14: Impermeabilización del perímetro

Además de la construcción en altura, a la mampostería ubicada en el perímetro del galpón debajo de los slats, es decir, la mampostería en contacto constante con el agua servida, se la impermeabilizó utilizando membrana líquida o asfalto líquido. Figura N° 3.14. Se la controló visualmente a la hora de pintar e inundar el galpón, observando la presencia de humedad en el exterior.

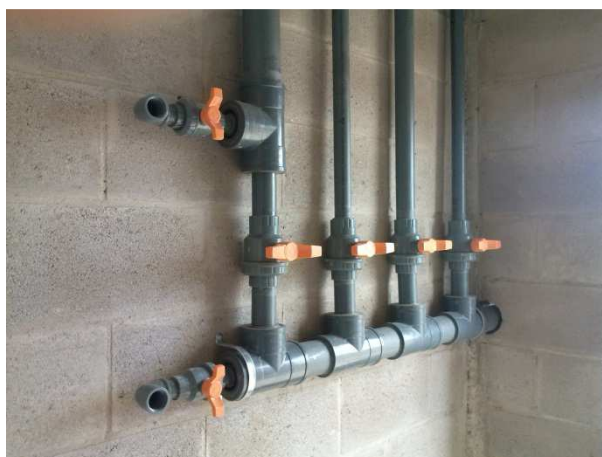
Figura Nº 3.15: Colector galpón Maternidad

Dentro del galpón, en uno de sus extremos, la cañería de agua pasa por un colector que divide el agua para sus diversos usos dentro del mismo. Este colector consiste en un juego de llaves que permiten el paso o no del agua a los respectivos conductos. Figura Nº 3.15.

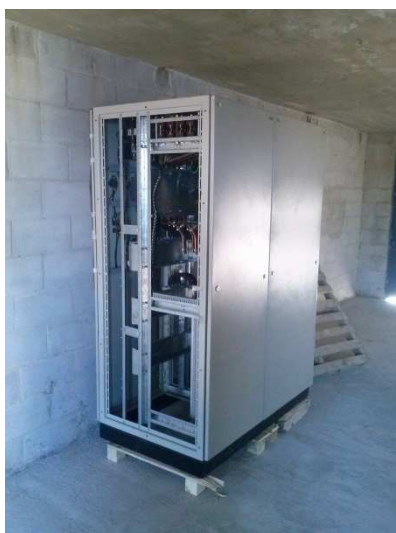
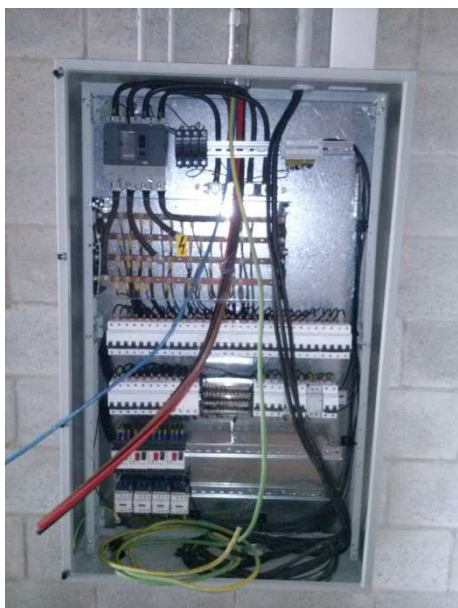
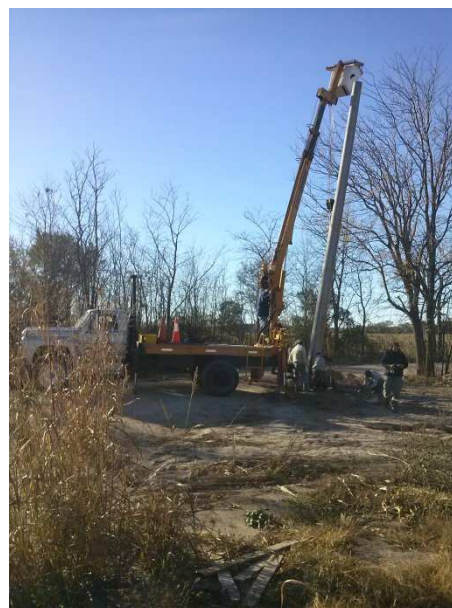
Al frente de las dos salas de tableros, se realizó la bajada de la línea eléctrica hasta un tablero general y de allí, mediante cables subterráneos con protección física de ladrillos se llevó electricidad a cada galpón. Figuras N° 3.16 – 3.17 – 3.18.

Figura N° 3.16: Tablero General Sitio I y II

Figura N° 3.17: Tablero tipo galpón Terminación

Figura N° 3.18: Colocación línea de media tensión

En el exterior de cada galpón se colocó un tablero general mediante el cual se pueden controlar todos los artefactos y maquinarias que funcionan eléctricamente. En rasgos generales, se colocaron luminarias interiores y exteriores, tomas para las hidrolavadoras, tomas para los motores de las cortinas, tomas para las bombas de los Pad Cooling y demás artefactos eléctricos. Todos los canales y distribución de los cables se realizaron en cablecanal o cañerías plásticas para evitar la corrosión de los mismos.

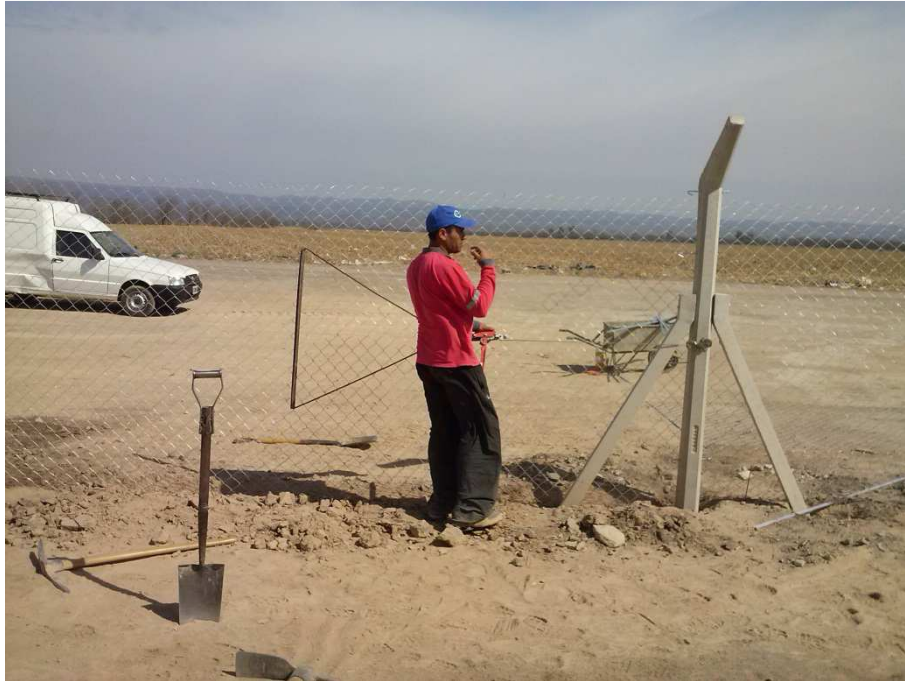
Figura N° 3.19: Tensado malla romboidal

Mediante una pala vizcachera se realiza un pozo de aproximadamente 50 cm donde se coloca el poste y se lo inmoviliza con hormigón preparado in situ controlando su plomo. Luego se extiende la malla romboidal y se la tensa mediante una herramienta diseñada para tal fin. Figura N° 3.19. En sectores estratégicos, se colocaron portones de ingreso a la granja para mantenimiento de los espacios verdes entre los galpones. El control consistió básicamente en el plomo de los postes y la distribución de los portones.

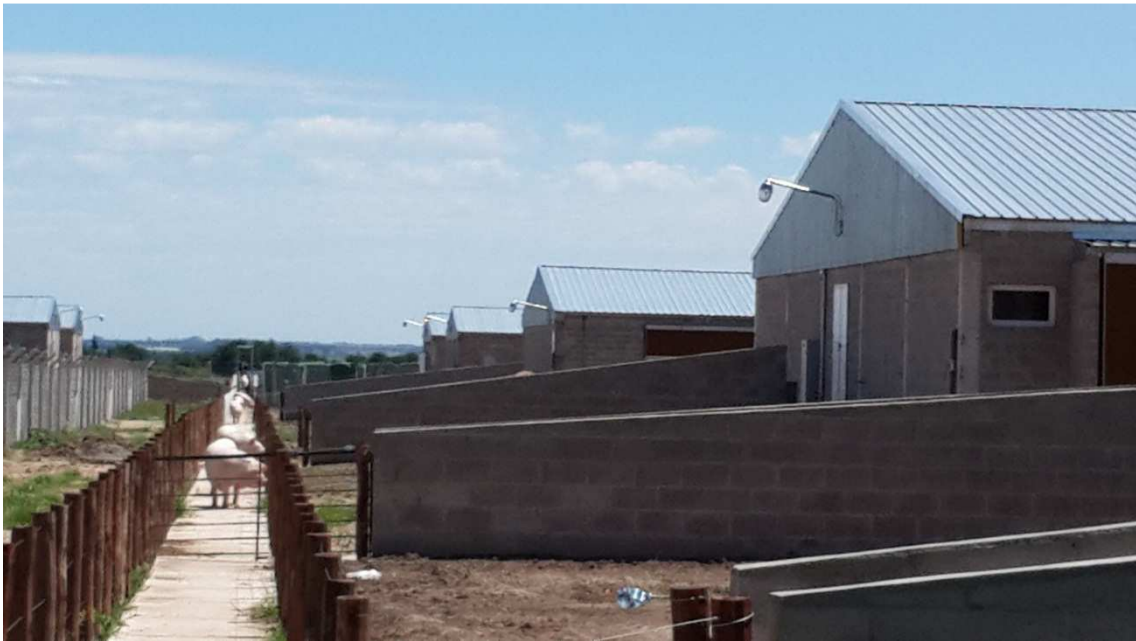
Figura N° 3.20: Camino de los cerdos con postes de madera

Además, se construyó un camino para cerdos en el Sitio I y Sitio II donde fue necesario colocar postes de madera con 7 hilos de alambre como contención. Figura N° 3.20.

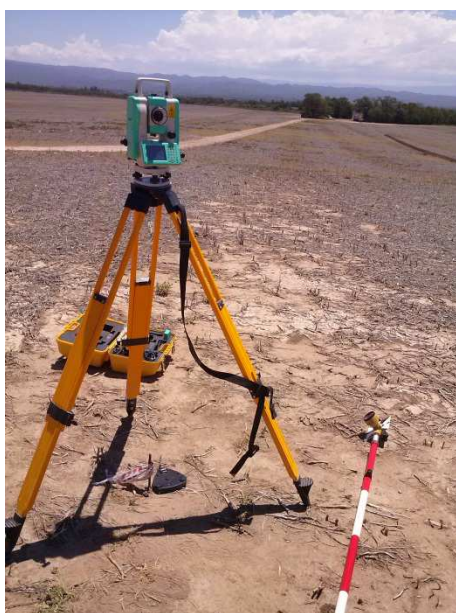
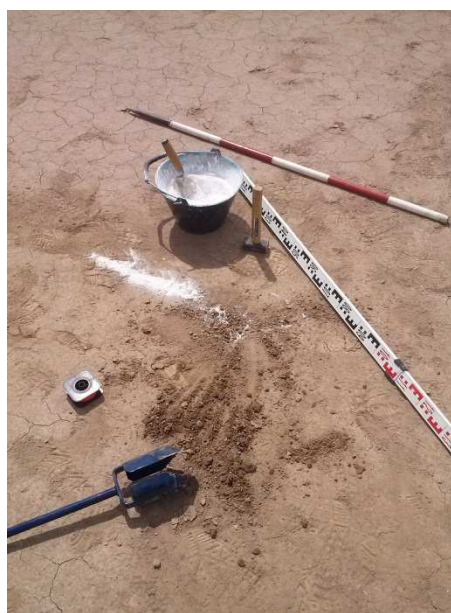
El replanteo de la obra en su totalidad se realizó con una estación total, basándose en el plano de mensura otorgado por los Ingenieros Agrimensores y cotejándolo con uno propio realizado con la estación total. Los materiales para su realización fueron la estación total, trípode, prisma, jalones, estacas y masa como se puede apreciar en las Figuras N° 4.1 – 4.2.

Figura N° 4.1: Estación total en posición para trabajar

Figura N° 4.2: Implementos necesarios

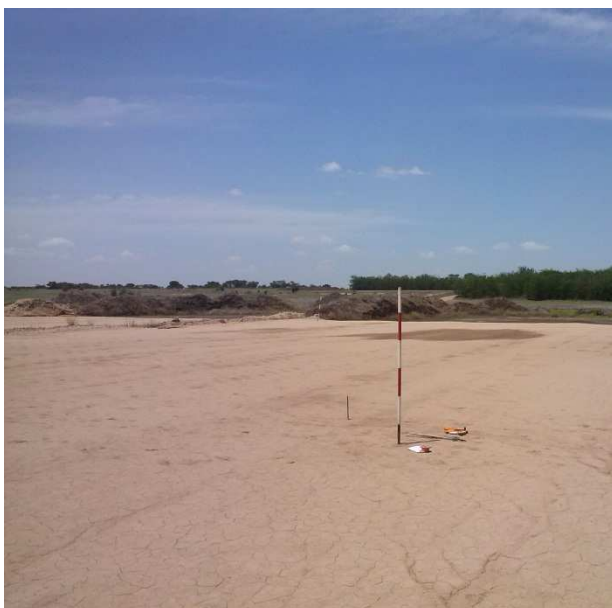
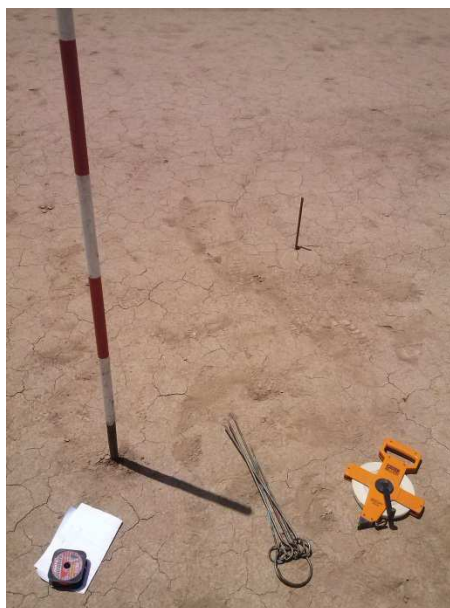
La tarea descrita anteriormente, se realizó dos veces en cada galpón. La primera se realizó cuando el terraplén ya se había compactado y estaba por entrar a trabajar la motoniveladora para perfilar el suelo y dar la pendiente necesaria de los galpones. En este caso se realizaba para tener una referencia de donde se ubicaba el galpón dentro del terraplén. La segunda vez se realizó antes de la colocación de las columnas para demarcar exactamente los cuatro vértices del galpón. A modo de control, también se apuntó a las columnas esquineras de ciertos galpones para verificar su correcta colocación y la línea formada por los frentes de los galpones. A continuación se puede observar las Figuras N° 4.4 – 4.5, que detallan lo explicado.

Figura N° 4.4: Replanteo de los vértices del galpón

Figura N° 4.5: Implementos necesarios

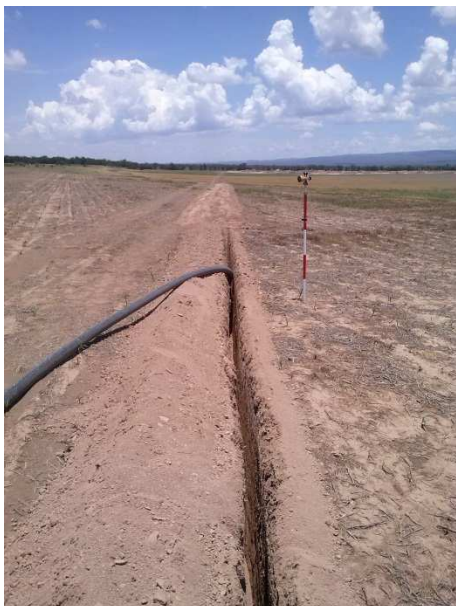
Figura N° 4.6: Zanja uniendo ambas cisternas

Este levantamiento se realizó concretamente en las conexiones subterráneas que existe entre el pozo de bombeo y la primera cisterna, y la unión entre ambas cisternas. Las mismas constan de zanjas de aproximadamente 50 cm de profundidad por las que se desenrolló una manguera de polietileno negra con racor en la unión entre las mangueras.

Una vez posicionada la estación total como se describió anteriormente, el ayudante con el prisma se fue colocando en cada unión de manguera (racor) y en cada cambio de dirección de la misma (curvas) como se puede observar en las Figuras N° 4.6 – 4.7. En cada uno de estos puntos, la estación envió la onda electromagnética al prisma y al volver en la pantalla presentó el nombre del punto (elegido aleatoriamente), sus coordenadas tanto en planta como en altura y demás información pertinente al punto. A medida que se fueron recolectando estos puntos y guardando en la estación, la misma es capaz de presentar un plano con los puntos levantados. A su vez, dicha información de los puntos puede ser descargada a cualquier computadora permitiendo su posterior representación en planos de AutoCAD.

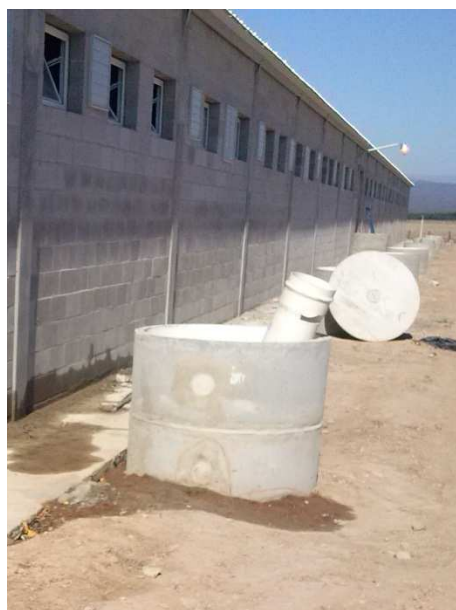
Figura N° 4.8: Tapón

Toda esta red de cañerías y cámaras funciona en su totalidad por gravedad sin la necesidad de ninguna especie de maquinaria para su movimiento. Los caños son de material plástico (PVC) de diámetros de 250 mm y 315 mm con una longitud de 6 m. La unión entre caño y caño se realiza a presión y con la ayuda de grasa o algún lubricante dado que los caños en uno de sus extremos poseen un cabezal con un aro de goma interno (O-Ring). En cuanto a las cámaras, las mismas son construidas con una losa de hormigón en su parte inferior donde se encuentra la descarga hacia la colectora principal y sus paredes se conformaron con aros de hormigón prefabricados superpuestos uno sobre otro. La cámara se tapona con un trozo de caño funcionando como un vaso comunicante con el galpón y así permite su llenado. Este tapón posee en su parte superior unas ventanas que sirven como desborde en caso de dejar alguna llave abierta dentro del galpón y como manijas para su retiro produciendo el vaciado del galpón. Figura N° 4.8.

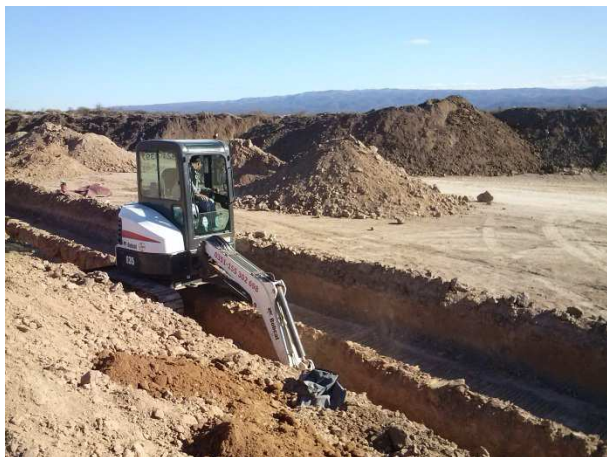
Figura Nº 4.9: Pequeña retro cavando

Luego de un estudio del terreno y elegir la mejor distribución de la red, se procedió a la excavación de la zanja por la que circularían los caños con una retroexcavadora pequeña. Figuras 4.9 – 4.10. Partiendo de la cámara del primer galpón, se fue excavando y marcando los niveles con estacas de madera para no dañar en el trabajo posterior los caños. Debido a que el fluido transportado posee materiales sólidos y funciona por gravedad, la nivelación de la zanja era esencial ya que una falta de pendiente no permitiría circular el líquido y un exceso de pendiente arrastraría solamente la parte líquida dejando los restos sólidos dentro de la cañería.

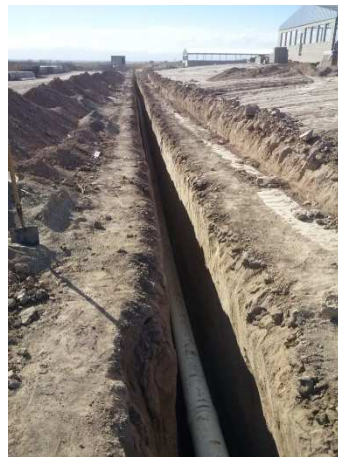
Figura Nº 4.10: Zanja con caños de desagües

Una vez ya concretada la excavación y nivelación del fondo de la zanja, se colocó una capa de arena gruesa en el fondo y los caños. Se controló que los caños copiarán la pendiente de fondo y en caso contrario se los acomodaba removiendo o agregando arena. Ya asentados, se los cubrió en su totalidad con arena gruesa y luego se rellenó con el terreno extraído compactándolo con maquinaria. La arena cumple una función de colchón evitando que los cascotes de tierra o alguna piedra golpeará el caño y lo fisurara.

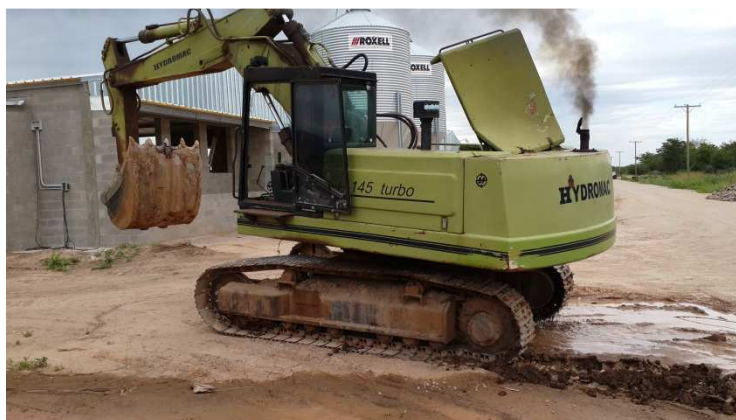
Figura Nº 4.11: Retroexcavadora de mayor porte

Los dos mayores inconvenientes que se presentaron a la hora de realizar esta tarea fueron, primero, debido al desarrollo de la red en longitud la profundidad de la zanja alcanzó medidas que el brazo de la bobcat no lograba llegar. Fue por este motivo que debió conseguirse una retroexcavadora de mayor porte para la finalización de la red. Figura Nº 4.11. El segundo inconveniente fue el clima, debido a las intensas lluvias la labor debía ejecutarse por tramos cortos y taparse la zanja lo más pronto ya que la inundación de la misma no solo representaba retrasos en la obra sino también riesgos de desmoronamiento o descalce.
