UNIVERSIDAD NACIONAL DE CÓRDOBA

PRÁCTICA PROFESIONAL SUPERVISADA

Proyecto criadero de cerdos 1.000 madres

Título del Trabajo: Proyecto Criadero de Cerdos 1.000 Madres

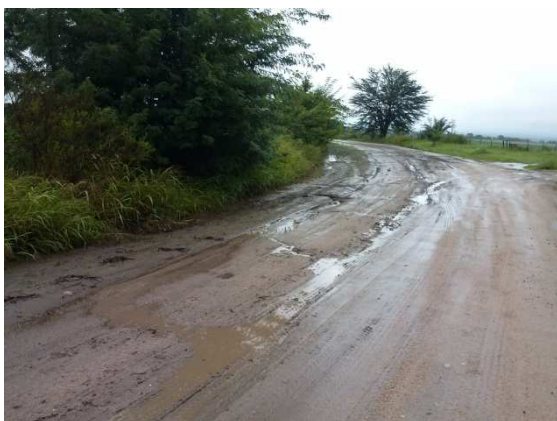
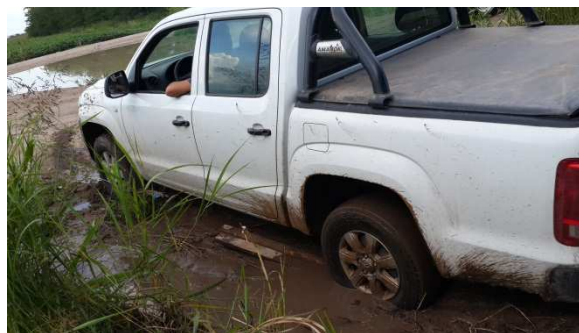
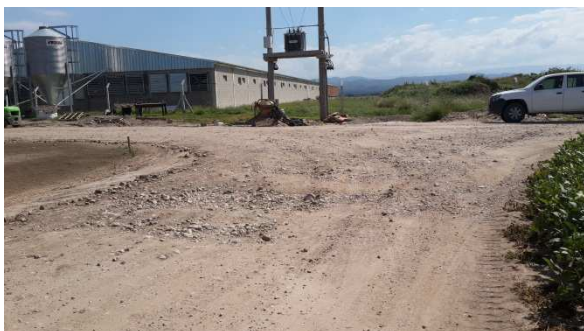
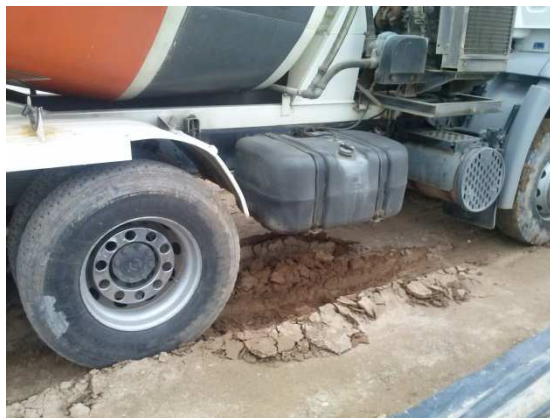
Esta falta de atención trajo consigo grandes deterioros a los caminos y problemas en su circulación. El principal agente que causó el mayor daño fue el clima, las torrenciales lluvias que azotaron la zona del criadero durante meses y la cantidad extraordinaria de precipitaciones provocaron tanto la pérdida de días de trabajo por ser imposible el acceso y la circulación por la obra como también el empantanamiento de vehículos e inundaciones no deseadas a las veras de los mismos. Figuras N° 5.1 – 5.2. Asimismo, en los días posteriores a las lluvias, se evidenciaron más zonas del camino deterioradas producto de la plastificación del suelo, grandes baches, lavado de finos quedando el camino pedregoso e intransitable. Figuras N° 5.3 – 5.4. A su vez, estos caminos al construirse a un nivel más elevado que el terreno natural, sirvieron de contención para el agua a modo de presa creando grandes lagunas entre los galpones o en sus frentes haciendo complicado el ingreso a los mismos y atrayendo insectos indeseados.

Figura N° 5.1: Camino en los días de lluvia

Figura N° 5.2: Empantanamiento dentro de la obra

Figura N° 5.3: Camino deteriorado

Figura N° 5.4: Plastificación del suelo

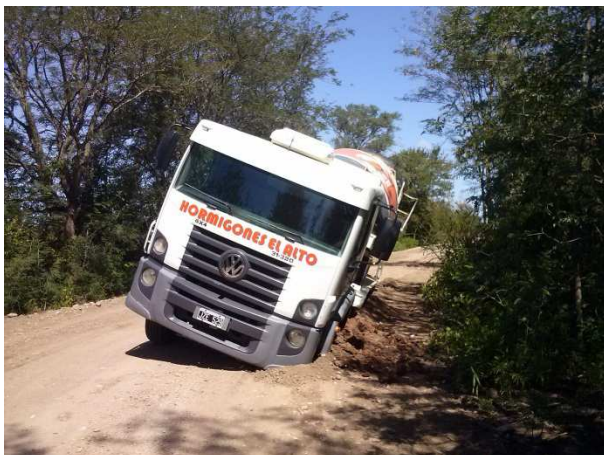
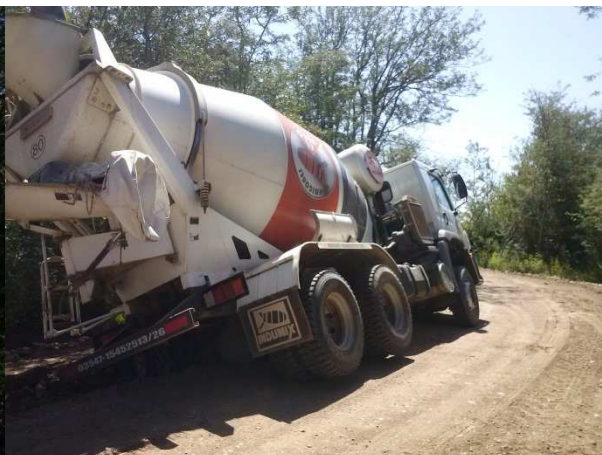
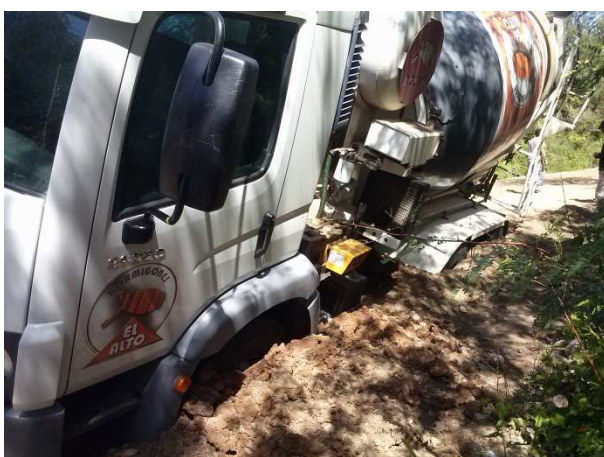
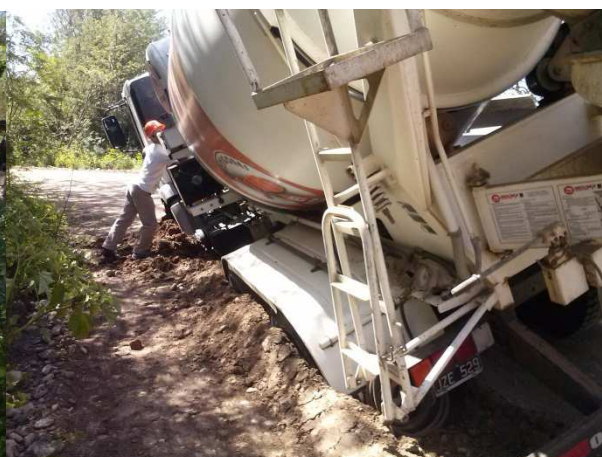
Debido a esta unión de caminos viejos y nuevos, las partes ya deterioradas siguieron sufriendo y empeorándose sus condiciones hasta que se produjo el hundimiento de un camión hormigonero cargado que se encontraba circulando hacia la zona de los galpones para el colado del hormigón en una losa. La suma entre las malas condiciones del camino, un excesivo peso para el mismo y una mala maniobra del conductor acercándose demasiado hacia un borde del camino fueron los causantes del contratiempo ocasionado. Figuras N° 5.5 – 5.6 – 5.7 – 5.8. Lo único perdido por este incidente fue tiempo pero puso en duda los caminos de la obra ocasionando que varios choferes no quisieran entrar o acercarse demasiado a los galpones por miedo a sufrir algún accidente. Es debido a esto que se reconsideró el tema de los caminos y se comenzaron a tomar medidas para su mejoramiento.

Figura Nº 5.5: Vista frontal hundimiento

Figura Nº 5.6: Vista trasera hundimiento

Figura Nº 5.7: Vista rueda delantera hundida

Figura Nº 5.8: Vista ruedas traseras hundidas

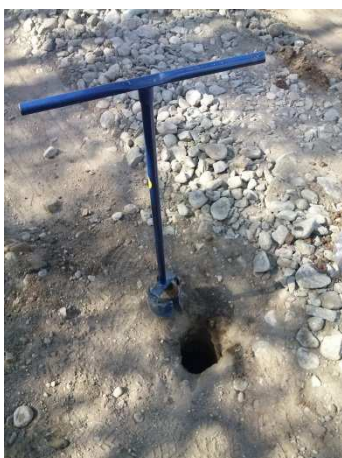
Para la realización del ensayo se extrajeron las muestras de los caminos mediante el uso de una pala vizcachera y se las transportó hasta el Laboratorio de Vialidad de la Facultad de Ciencias Exactas, Físicas y Naturales. Figuras Nº 5.9 – 5.10. Allí, se llevó a cabo el ensayo cumpliendo con el procedimiento descrito por la Norma de Vialidad Nacional VN – E7 – 65: “Análisis Mecánico de Materiales Granulares”. También se

Figura Nº 5.9: Pala vizcachera Figura Nº 5.10: Muestras de suelo a transportar
