**“MICROFILTRACIONES CORONARIAS EN DIENTES
TRATADOS ENDODONTICAMENTE, RESTAURADOS CON
DISTINTOS SISTEMAS DE PERNOS CON Y SIN
PROTECCIÓN CORONARIA (IN-VITRO)”**

**Trabajo de Investigación para optar al Título de
Doctor en Odontología**

Doctorando:
Od. Sonia Rosa Julián

Córdoba, Setiembre de 2006

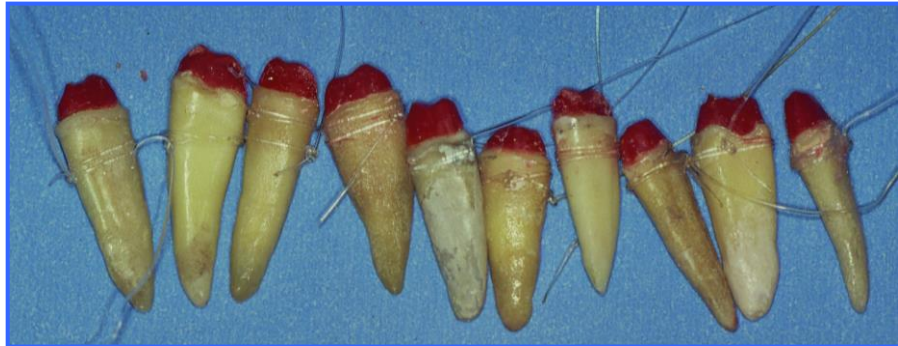
Patrones en acrílico Dura-Line

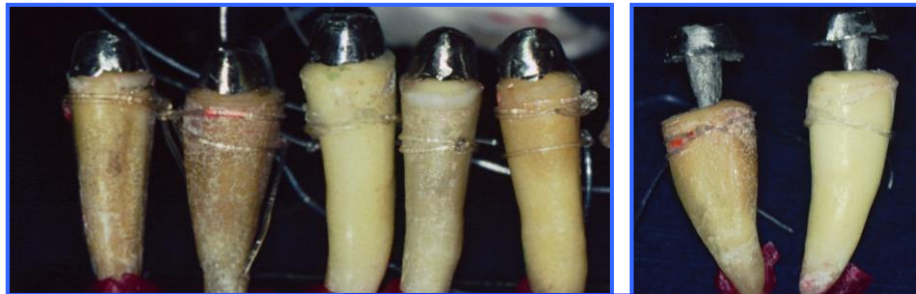
Pernos colados

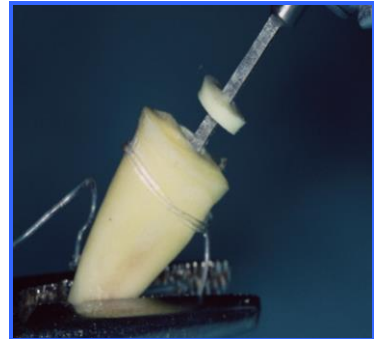
Ensanche del conducto

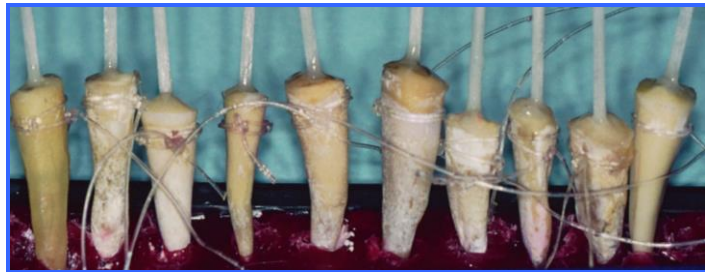
Poste cementado

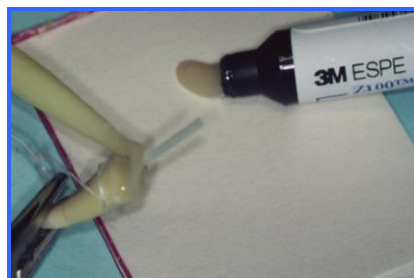
Muestras con el muñón de resina

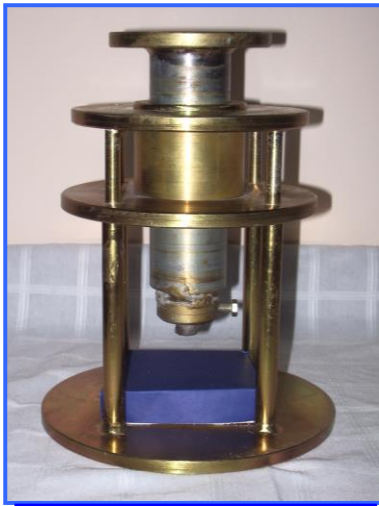
Este aparato que llamaremos EFO (estandarizador de fuerzas oclusales); consta de una base que posee cuatro columnas perpendiculares a la misma y en su parte superior, paralelo a la base, un disco en cuyo centro se encuentra un tubo deslizante que contacta con la superficie oclusal de cada muestra. Este tubo asienta en las muestras con un peso de 2kg. permitiendo uniformar la presión del cementado.

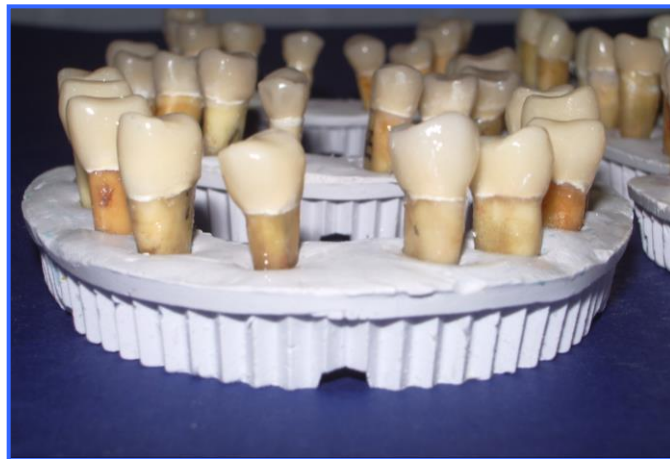
Coronas provisionarias cementadas

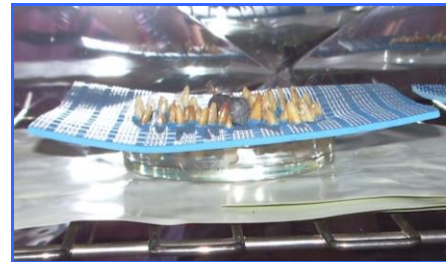
Muestras en estufa a 37C° sumergidas en saliva artificial

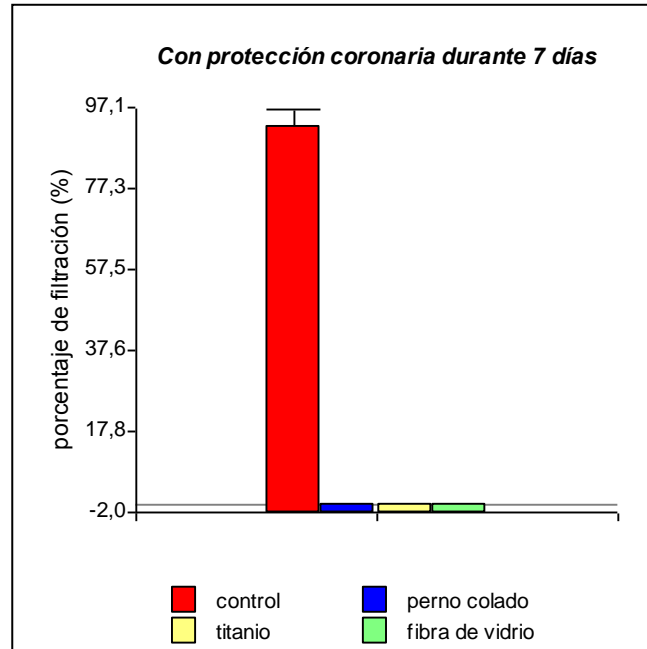
Fig.27

Gráfico que muestra el porcentaje de filtración de las muestras con protección coronaria durante 7 días. El grupo control no posee protección ni obturación provisoria.

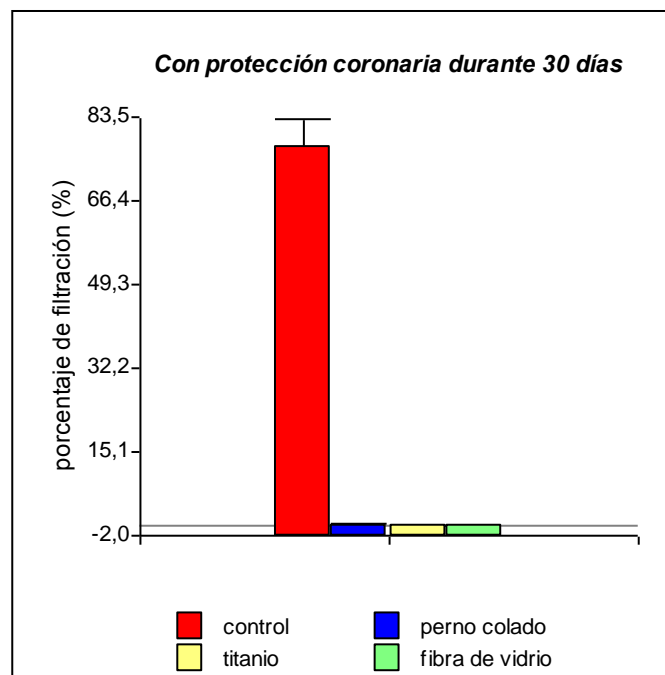
Fig.28

Porcentaje de filtración de las muestras con protección coronaria durante 30 días. Grupo control sin protección coronaria.

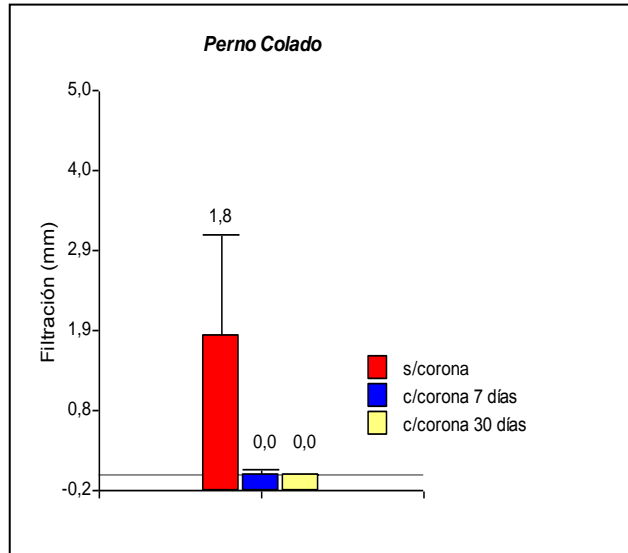
Fig.29

Filtración en mm de las muestras con pernos colados.

Datos a 7 y 30 días

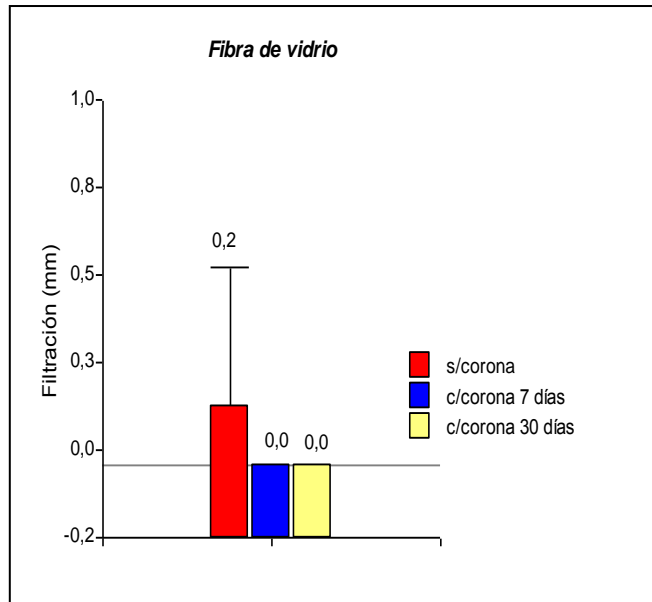
Fig.30

Filtración en mm. de las muestras con pernos de fibra de vidrio. Datos a 7 y 30 días.

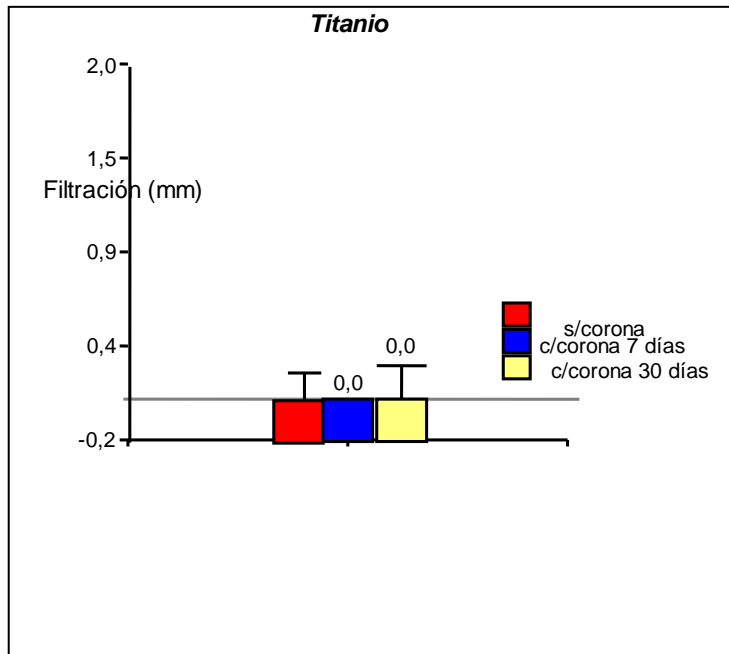
Filtración en mm. de las muestras con pernos de titanio. Datos a 7 y 30 días.
Fig. 31

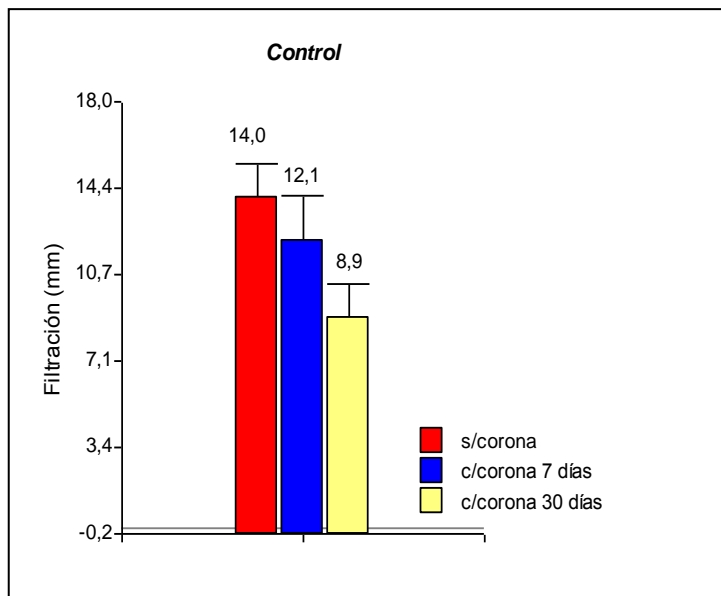
Filtración de los grupos control. Datos a 7 y 30 días.
Fig.32

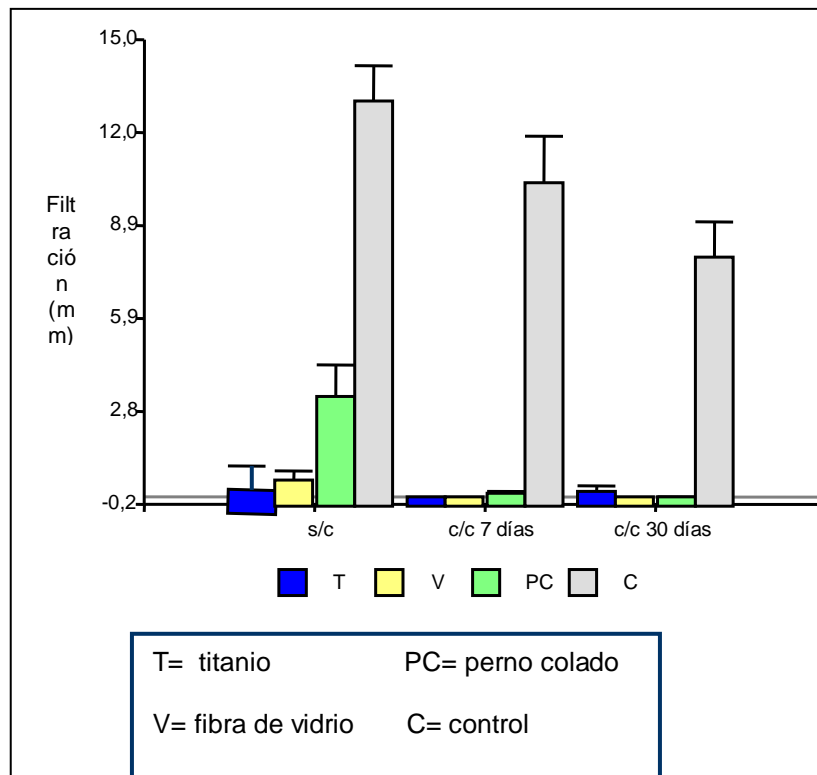
GRÁFICO GENERAL

El porcentaje de filtración fue calculado como: $\% = \left\{ \frac{\text{long filtrada}}{\text{long cond}} \right\} * 100$.

La comparación se realizó por el test de ANOVA a una vía de clasificación, utilizando contrastes ortogonales como prueba *post hoc*.
