INFORME DE PRÁCTICA SUPERVISADA

Análisis de costos por demoras – etapa de fundación

EDIFICIO “Uarte de la Mancha II”

Entidad Receptora: UARTE S.A.

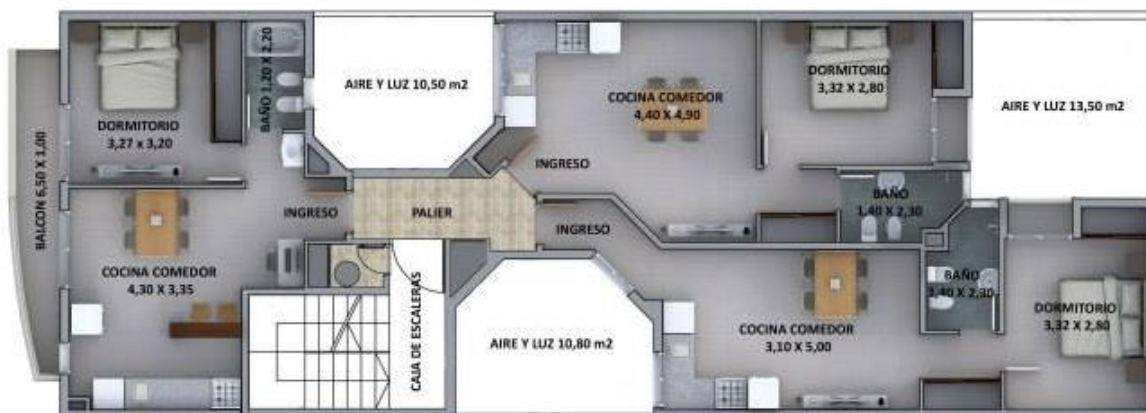
Fig. 5: planta tipo

En la planta tipo existen tres tipologías de departamento: la tipología “A”, la tipología “B” y la tipología “C”. Los tres departamentos son departamentos de un dormitorio, y están compuestos por un baño, una habitación y cocina-comedor y balcón (Fig. 2).

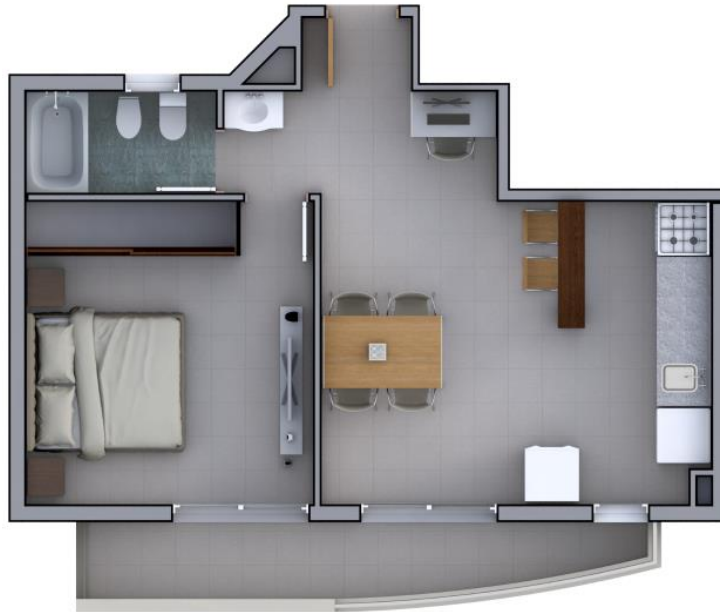
Fig. 6: departamento tipo “A”

El departamento de tipología “A” es el único que tiene salida por la fachada del edificio a la calle, y además tiene una salida al patio este. Consta de las siguientes características (Fig. 3):

Superficie Propia: 43,75 m²

Superficies Comunes: 12,34 m²

Superficie Total: 56,39 m²

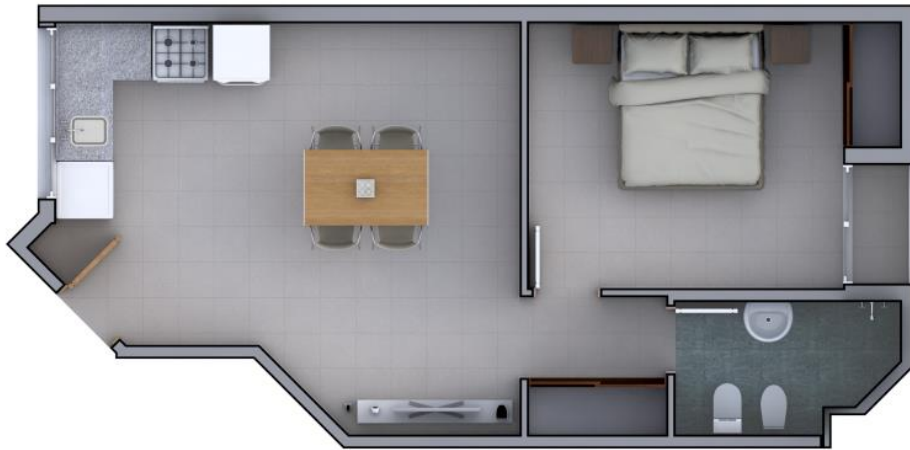
Fig. 7: departamento tipo “B”

El departamento de tipología “B” tiene salida al patio este y al patio de fondo. Cuenta con las siguientes características (Fig. 4):

Superficie Propia: 40,08 m²

Superficies Comunes: 11,58 m²

Superficie Total: 51,66 m²

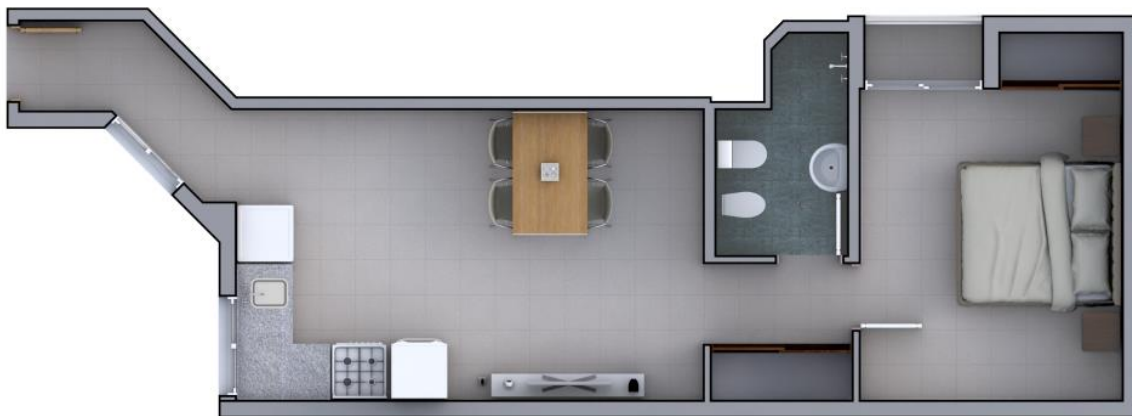
Fig. 8: departamento tipo “C”

El departamento de tipología “C” tiene salida al patio oeste y al patio de fondo. Cuenta con las siguientes características (Fig. 5):

Superficie Propia: 40,58 m²

Superficies Comunes: 11,72 m²

Superficie Total: 52,30 m²

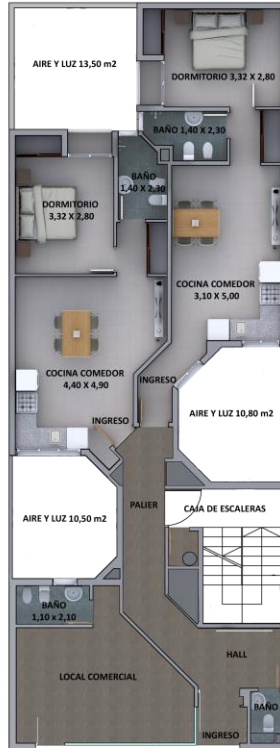
Fig. 9: planta baja

En Planta Baja tenemos que los departamentos de tipologías “B” y “C” se unen constituyendo una única unidad funcional, mientras que el espacio correspondiente a la tipología “A” es ocupado, en parte por un local comercial, y en parte por el espacio necesario para el ingreso al edificio (incluyendo el baño de guardia).

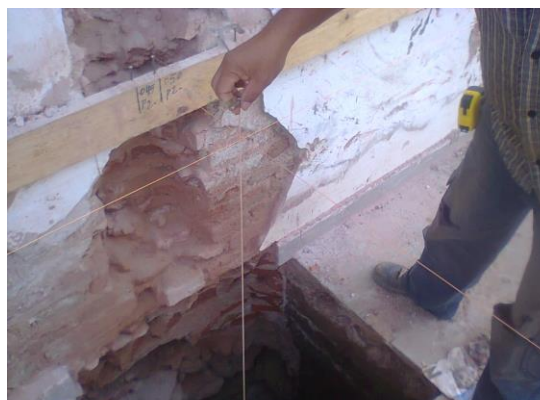
Fig. 25: Armero oficial verificando el eje del pozo con su plomada.

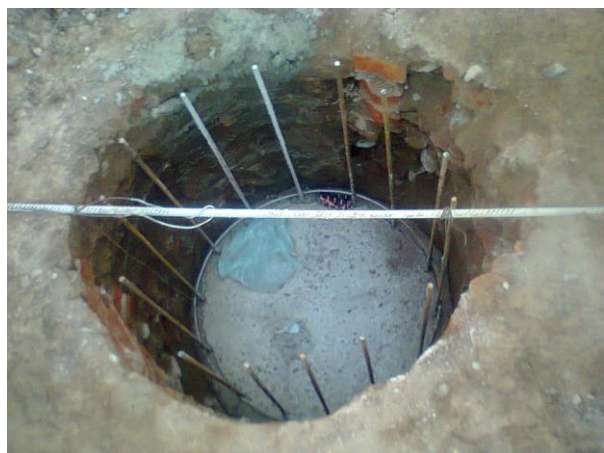
Fig. 28: pilote luego de ser hormigonado

Los problemas se presentaron en los siguientes aspectos: En primer lugar algunos pozos no tenían la cota correspondiente a la de diseño por error de los poceros. Por lo tanto se tuvo que excavar continuando al campana los cm necesarios para alcanzar la piedra/arena de fundación especificada. En segundo lugar algunas armaduras no estaban correctamente aplomadas por lo que se corrigió esto mediante hierros y luego se colocaron los separadores. Por último y más importante la disponibilidad de hormigón. Esta fue la verdadera y más importante causa de demoras ya que no se podía hormigonar cuando era necesario, sino cuando era posible.

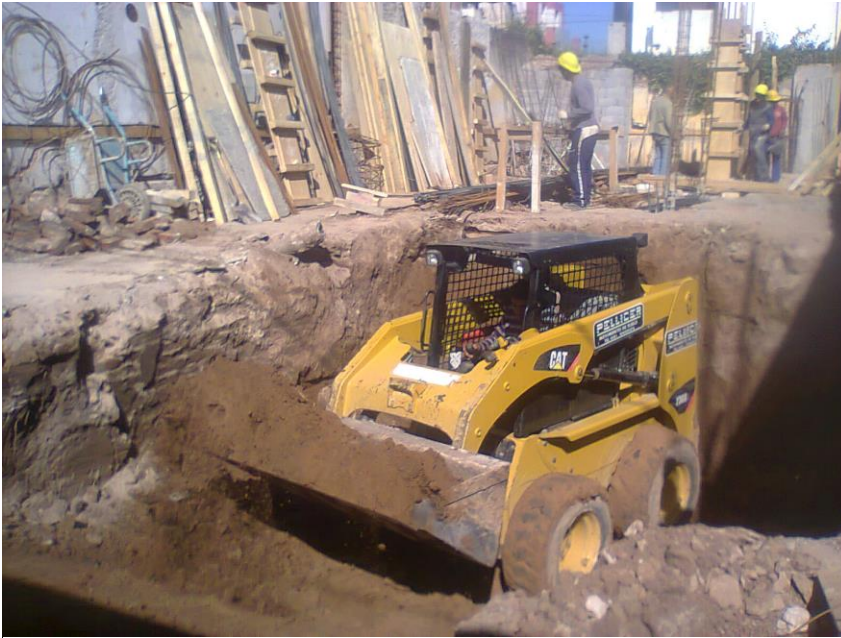
Fig. 31: excavación de subsuelo con mini cargadora

Para empezar la excavación del mismo podía ser hecha de dos maneras: por un lado a mano simplemente excavando lo necesario para que los operarios pudieran bajar y realizar los encofrados de acuerdo a los tabiques-zapatas necesarios, o con una mini cargadora retirando un gran volumen de suelo abierto de todo el subsuelo. Se optó por la segunda porque sería más rápida. Sin embargo surgieron algunos problemas ya que al ser el espacio reducido, la pendiente quedó muy pronunciada, sumado a esto el suelo húmedo, la mini cargadora se quedaba sin capacidad de tracción. Por esto un gran volumen de suelo se retiró manualmente.

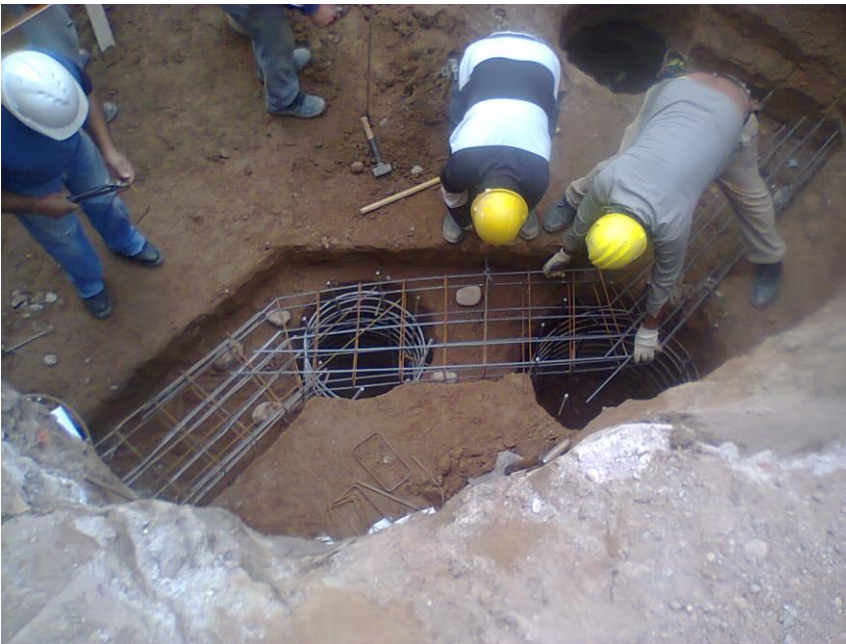
Fig. 32: pilotes y zapata de tabiques de subsuelo

Otra de las estructuras principales de la fundación era la del subsuelo. Para la misma se realizó un gran tabique con zapatas inferiores. Este fue uno de los procesos más complejos por el volumen de tierra a remover y la complejidad de las armaduras involucradas.

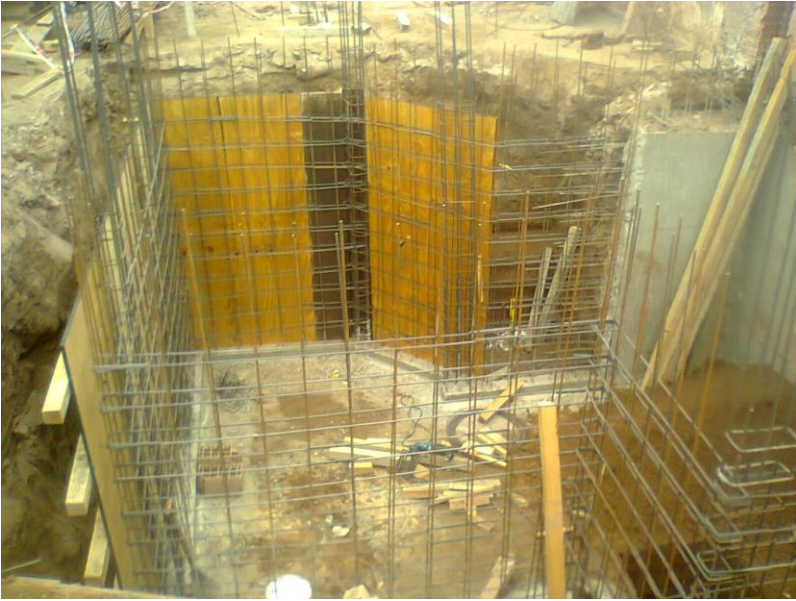
Fig. 33: encofrados de tabiques de subsuelo

Luego debido a la geometría poco regular del subsuelo, el replanteo, encofrado y la armadura de los tabiques resulto compleja y demoro las tareas. A esto se le sumaron las tareas extras de la puesta a tierra del edificio y los grandes requerimientos de medidas de seguridad que se debían tomar por ser una excavación en suelos colapsables.
