PRÁCTICA SUPERVISADA

Asistencia técnica en obra: “Ampliación
Sanatorio Allende Cerro”

CARRERA: Ingeniería Civil

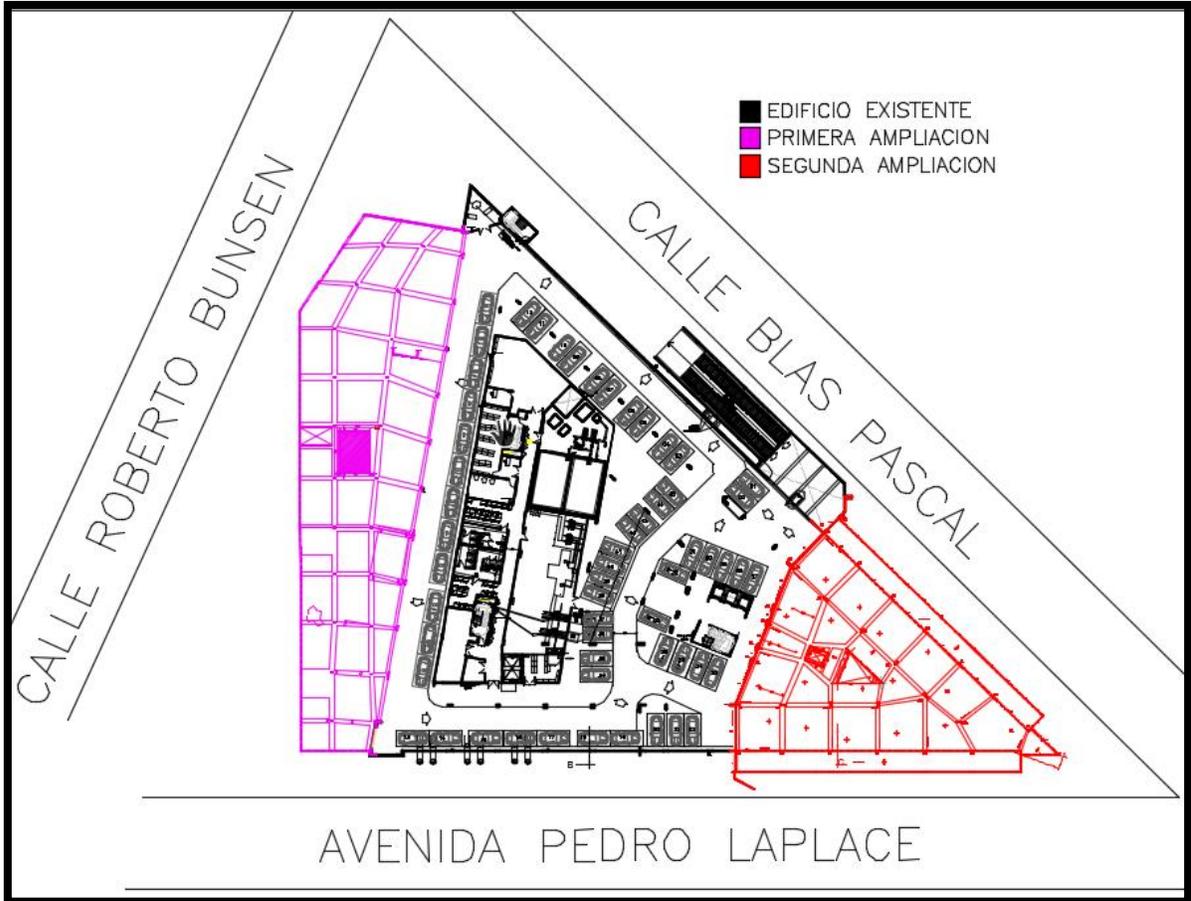
Figura N°3. Planta explicativa de la obra

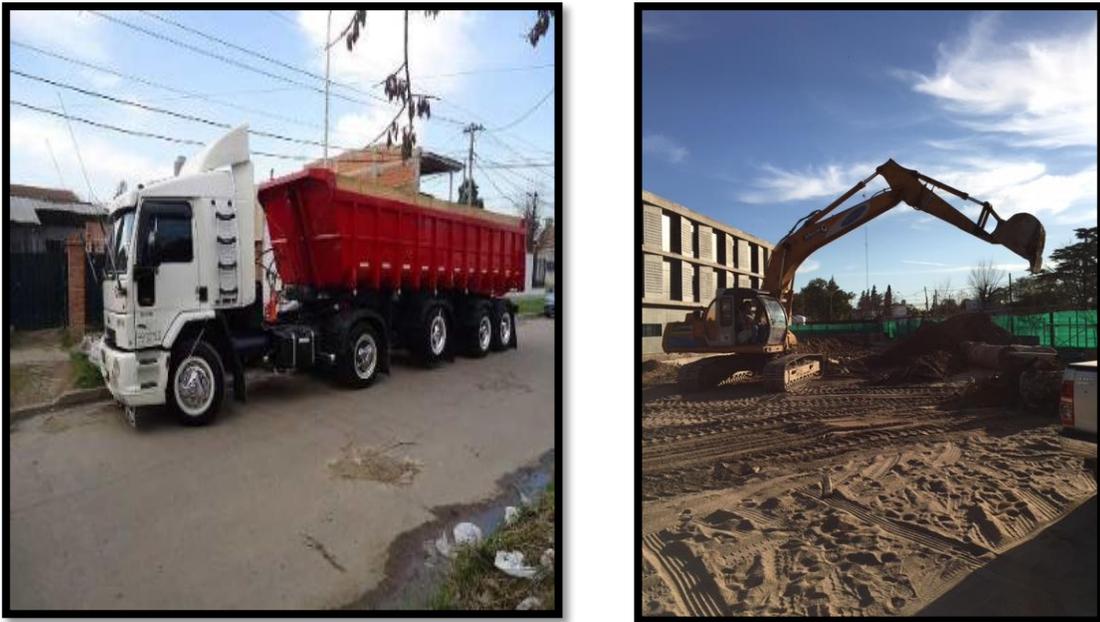
Figura N°4. Camión tipo batea. Retroexcavadora sobre oruga

En este caso, la excavación es uno de los ítems más importantes, debido a que toda la obra se llevó a cabo a una profundidad de 8,00m, donde luego se construyeron los dos subsuelos correspondientes. Para el movimiento de suelos, se subcontrató a la empresa Di Luca, especializada en este tipo de tareas. Di Luca proveyó de dos retroexcavadoras sobre oruga, con sus respectivos maquinistas y un capataz de la empresa que monitoreaba la labor de los dos obreros. El suelo extraído se llevaba con camiones tipo batea (Figura 4).

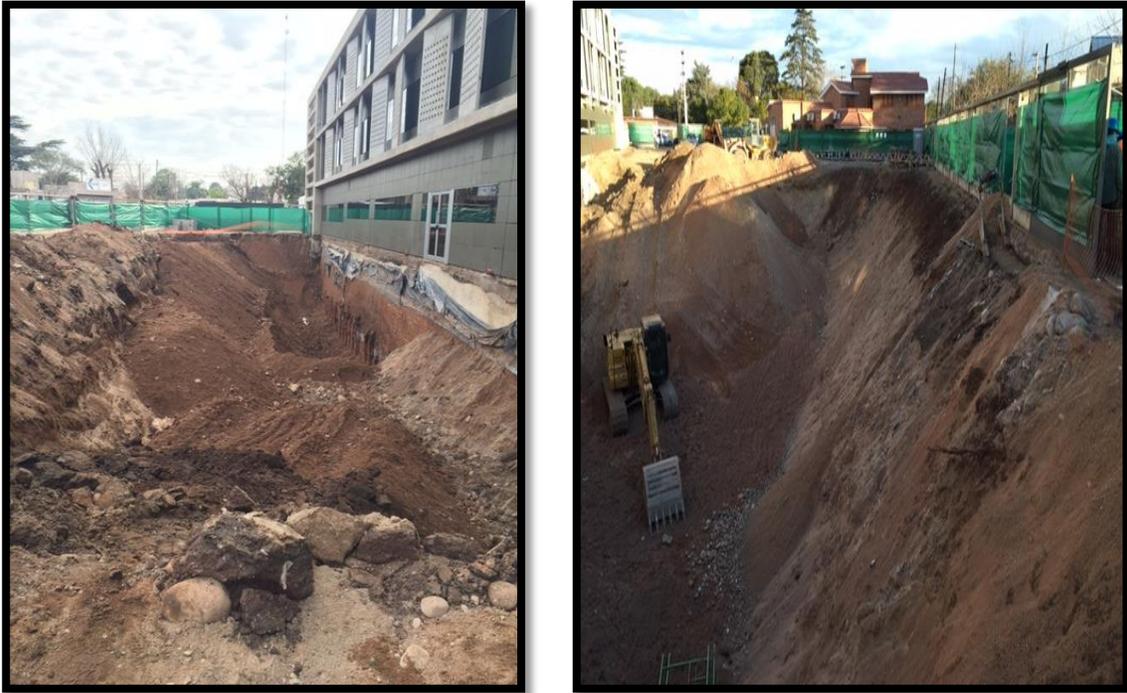
Figura N°5. Excavación del pozo, desde Avenida Laplace y Calle Blas Pascal

Como un breve comentario, se detalla que el perfil de suelos está conformado por una arena suelta, con contenido de cantos rodados. En la cercanía al edificio existente, se encontró relleno, por lo que hubo que tener especial cuidado. En la excavación del Sanatorio, se utilizó suelo remanente para rellenar el pozo que circunscribía en edificio, sin ser compactado ni tratado. A la hora de realizar la excavación, se presentó un reto importante en un suelo tan poco firme, sobre todo al final de la obra, donde se necesitaba extraer suelo para construir las rampas vehiculares cercanas a la vereda (Figura 5).

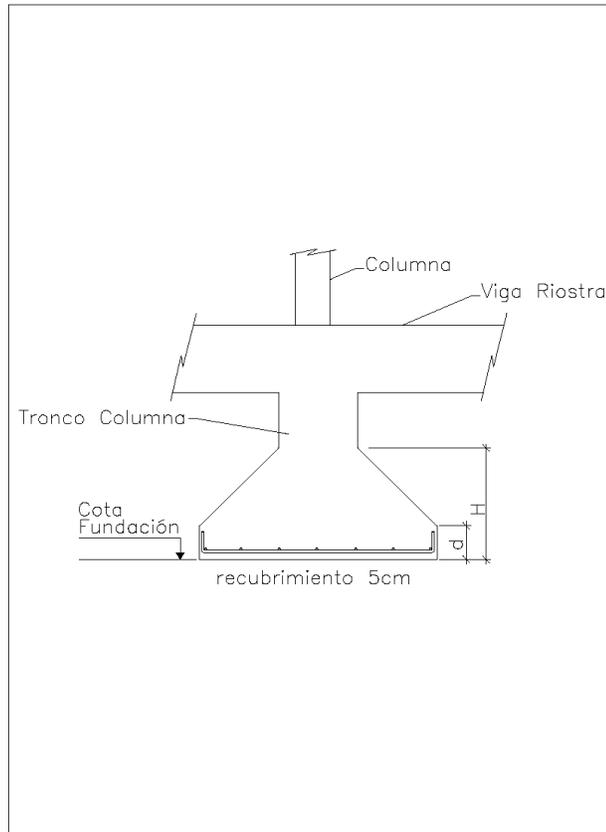
Figura N°6. Esquema base centrada

Se fundó de acuerdo al cálculo realizado por el estudio Bosch, con bases centradas de diferentes dimensiones de acuerdo a la carga que soportaban. Las columnas adosadas al sanatorio, se fundan en las bases existentes, que estaban previstas para soportar dos columnas. Las bases sobre el tabique cercano a la calle Bunsen, se calcularon y construyeron para soportar otra columna en una futura ampliación. Estas bases fueron excavadas y encofradas en obra, y llenadas con hormigón elaborado H-21 de Hormiblock.

Debido a los esfuerzos horizontales a que se ven sometidas las estructuras durante un sismo, las fundaciones son exigidas con estos esfuerzos y deben transmitirlos al suelo. Como las columnas son cargadas en forma proporcional a su rigidez, habrá bases que se ven más solicitadas que otras y esto podría traer aparejados desplazamientos diferenciales. Para ello se unen las bases con vigas riostras, que conforman un plano rígido en dos direcciones. Las mismas fueron materializadas en obra como las bases, con el mismo tipo de hormigón (Figura 6)

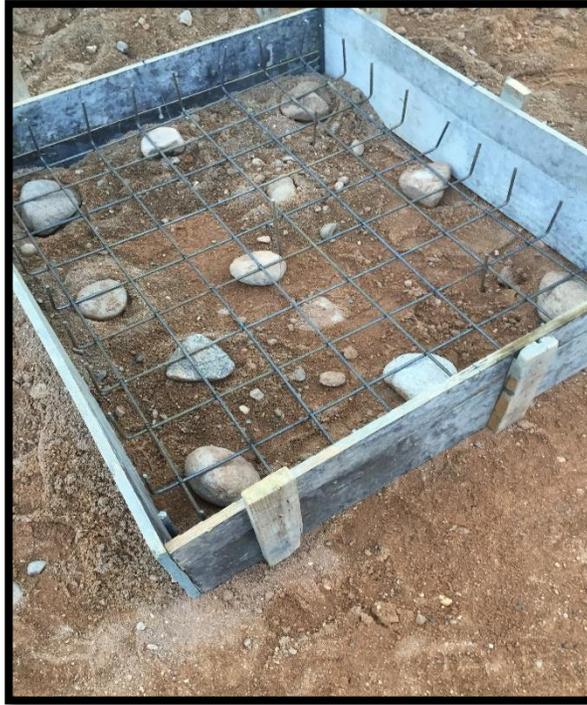
Figura N°7. Encofrado de base centrada, con su respectiva armadura

Como comentario, en la obra debemos tener mucho cuidado de no dejar las armaduras en contacto con el suelo, porque de no ser así se aceleraría la corrosión de las mismas. El recubrimiento estipulado es de unos 5cm. Se suelen colocar recortes de ladrillos o piedras para elevar las armaduras del suelo, y en una cantidad considerable para que el peso de las barras se reparta de manera uniforme (Figura 7).

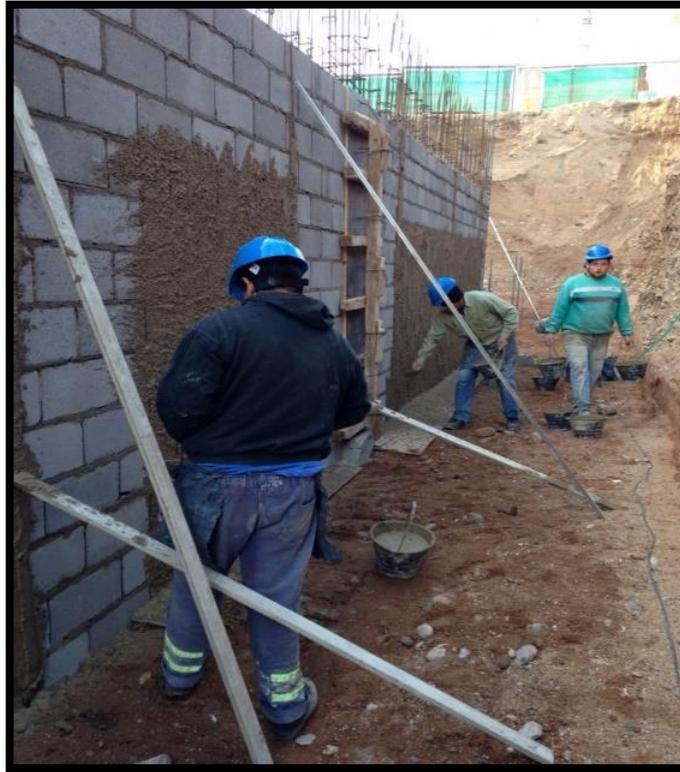
Figura N°8. Muro de mampostería armada

En segundo lugar, cercano al edificio de pediatría, el muro de cerramiento es de mampostería armada, y tiene aproximadamente 65m de longitud. Este muro soportará un talud tendido de 35° de suelo, con una cubierta vegetal, por lo que es factible su construcción de mampostería armada (Figura 8). Se puede complementar la siguiente información con el Anexo N°7.2.

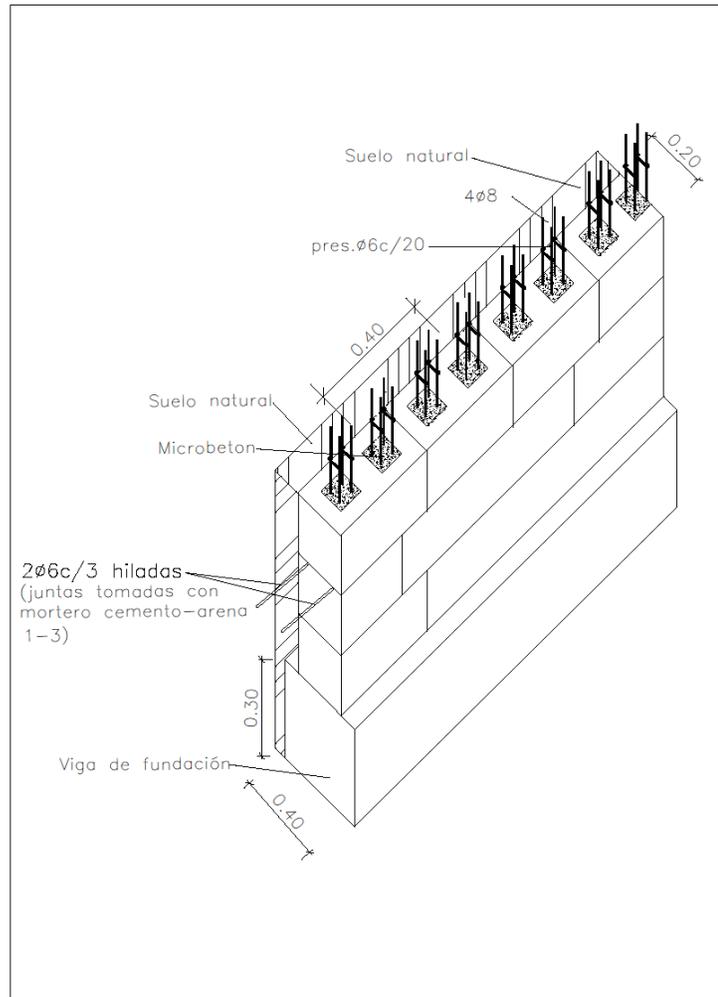
Figura N°9. Esquema muro de mampostería armada

El muro recorre toda la altura del segundo subsuelo, y sobre sale unos dos metros sobre el nivel del primer subsuelo, completando así poco más de 5m. El método constructivo comienza con la viga de fundación que recorre toda la longitud del mismo, construido con hormigón H-21, seis barras de diámetro 12mm y una sección de 0,30m x 0,40m. Sobre la viga de fundación, se comienza con las hiladas de bloques de hormigón huecos de 39mm x 19mm x 19mm. En cada hueco se colocan cuatro barras de diámetro 8mm, y cada tres hiladas se colocan dos barras de diámetro 6mm en toda su longitud. Los huecos no quedan vacíos, sino que se rellenan con un mortero igual a que se utiliza para la junta entre bloques (Figura 9).

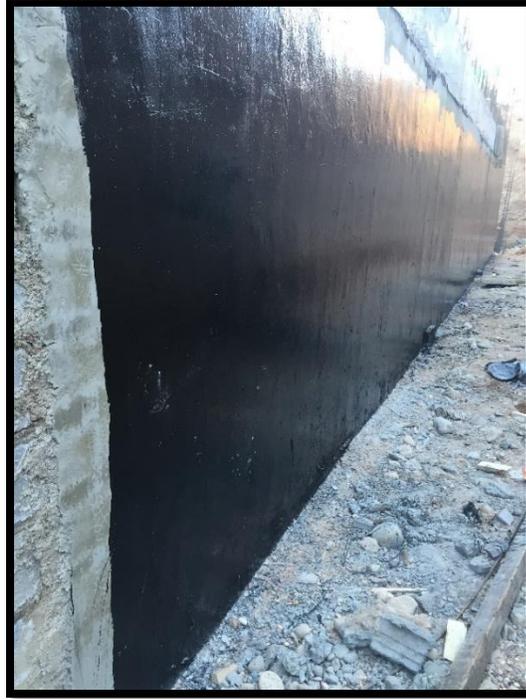
Figura N°10. Muro de mampostería armada, con su impermeabilización de pintura asfáltica

Luego de su construcción, se lo pintó con pintura asfáltica en toda su superficie exterior, para asegurar su impermeabilización (Figura 10).

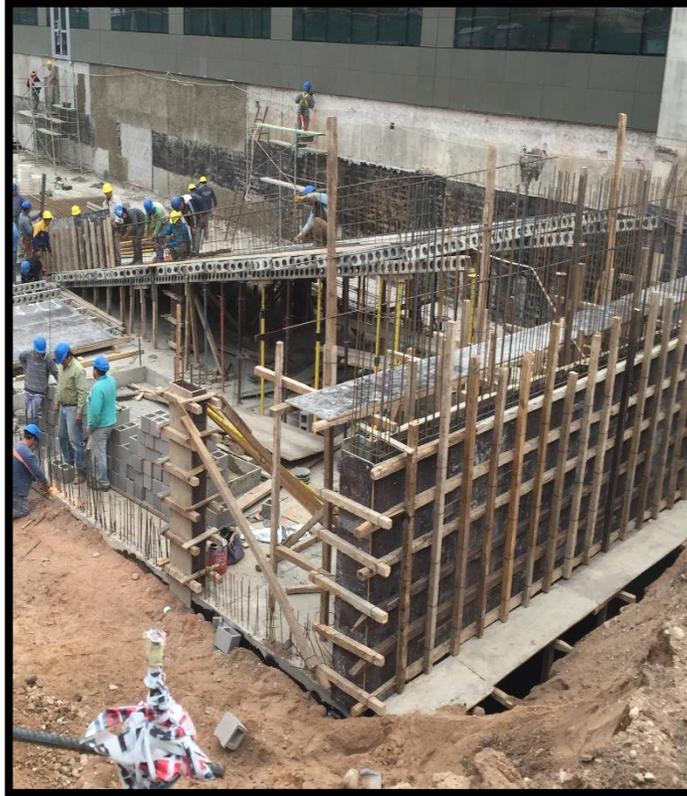
Figura N°11. Tabique de hormigón armado sobre losa de primer subsuelo. Encofrado y llegada de rampa vehicular

El tercer tipo de tabique que encontramos, es de hormigón armado, y se encuentra presente en los cerramientos donde el talud es de 90°. Dentro del análisis de este último tipo de muro, podemos salvar dos situaciones. En primer lugar, los tabiques perpendiculares al muro del edificio existente, sobre calle Blas Pascal, y sobre avenida Laplace. En este caso, el muro se construyó a medida que se llegaba con los "paños" de losa, para poder así ofrecer un sostenimiento al talud vertical (Figura 11)

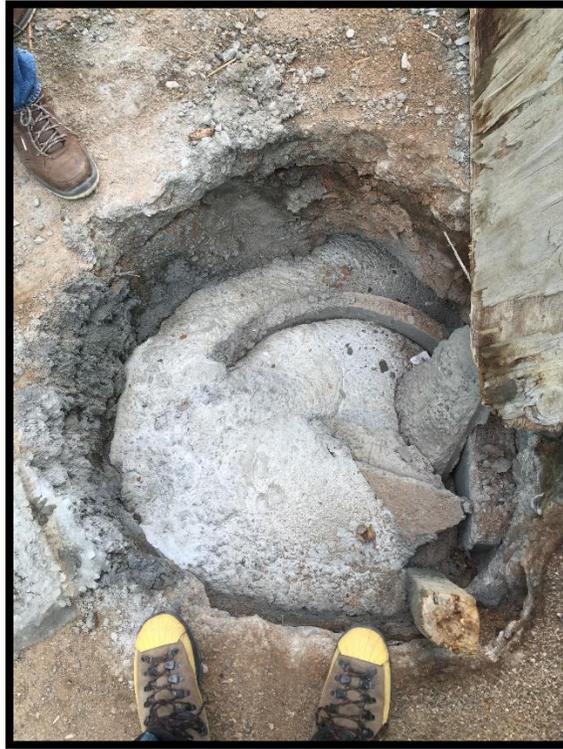
Figura N°12. Pozo sobre vereda ya hormigonado

Sobre la vereda de la calle Bunsen, el tabique también es de hormigón armado, pero el funcionamiento no es exactamente el mismo. En el caso anterior, el tabique funciona a flexión, y tiene apoyos en la losa y las vigas de fundación, pero en este caso, el tabique es sostenido mediante pozos que soportan la flexión, para aguantar el peso que le ejerce el suelo, la vereda y la calzada (Figura 13). Estos pozos no son de fundación, trabajan a flexión, y tienen 8m de profundidad y 0,80m de diámetro (Figura 12). Son de hormigón armado, con H-21 y una cuantía considerable de armadura longitudinal y de zuncho. El tabique es adosado a estos pozos, que se construyeron cada 2,50m, y se lo construyó de a paños pequeños, de "arriba hacia abajo".

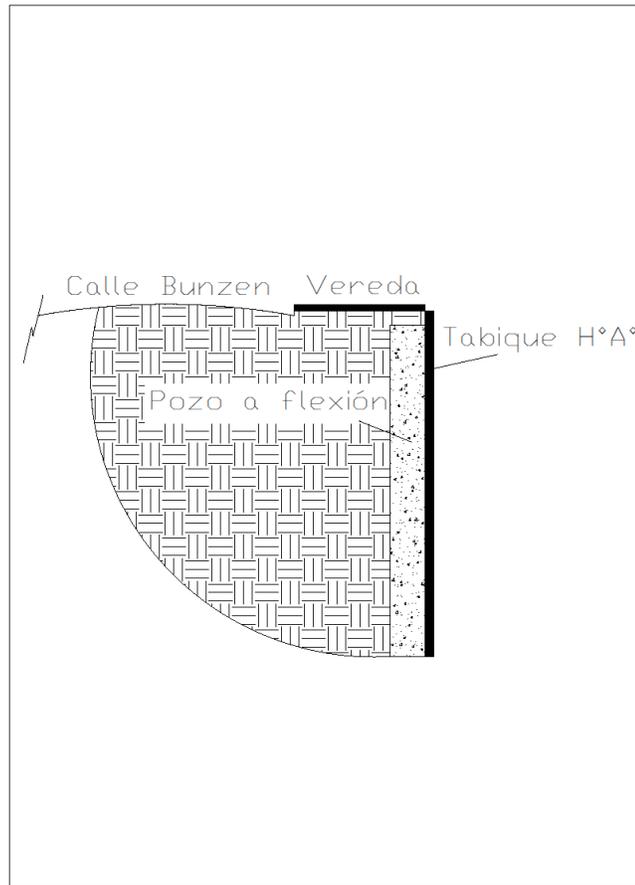
Figura N°13. Esquema pozo a flexión

Los tabiques de hormigón armado tienen vigas de fundación de 0,30m x 0,20m, confeccionadas con H-21, pero en los tabiques se utilizó un hormigón H-30 bombeable. Sobre vereda se utilizó también, un hormigón de densidad controlada (o RDC) para relleno entre los pozos. Se lo colocó principalmente para asegurar la estabilidad de la misma, debido a la pérdida de resistencia que trae consigo extraer suelo para los pozos. También se los cubrió en su superficie exterior con pintura asfáltica. Con respecto a su encofrado, se utilizaron fenólicos, en general de a tramos de 1,20m de ancho, para asegurar la estabilidad del mismo durante el colado del hormigón.

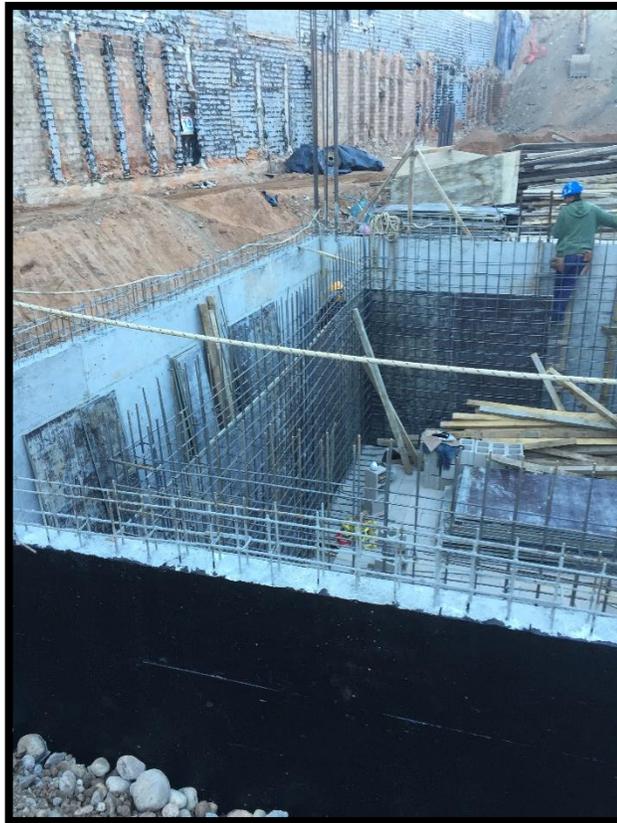
Figura N°14. Cisterna y cáscara de la misma

Adentrándonos en la construcción de la cisterna, se puede decir que fue un punto problemático de la obra. La misma fue adjudicada a la empresa RODE a último momento, y retrasó mucho la construcción de las bases. La cisterna propiamente dicha, es un cubo construido con piso, muros y losa de hormigón armado, pero esta se encuentra inmersa en otra "cáscara" de hormigón armado, que permite una inspección ante cualquier problema.

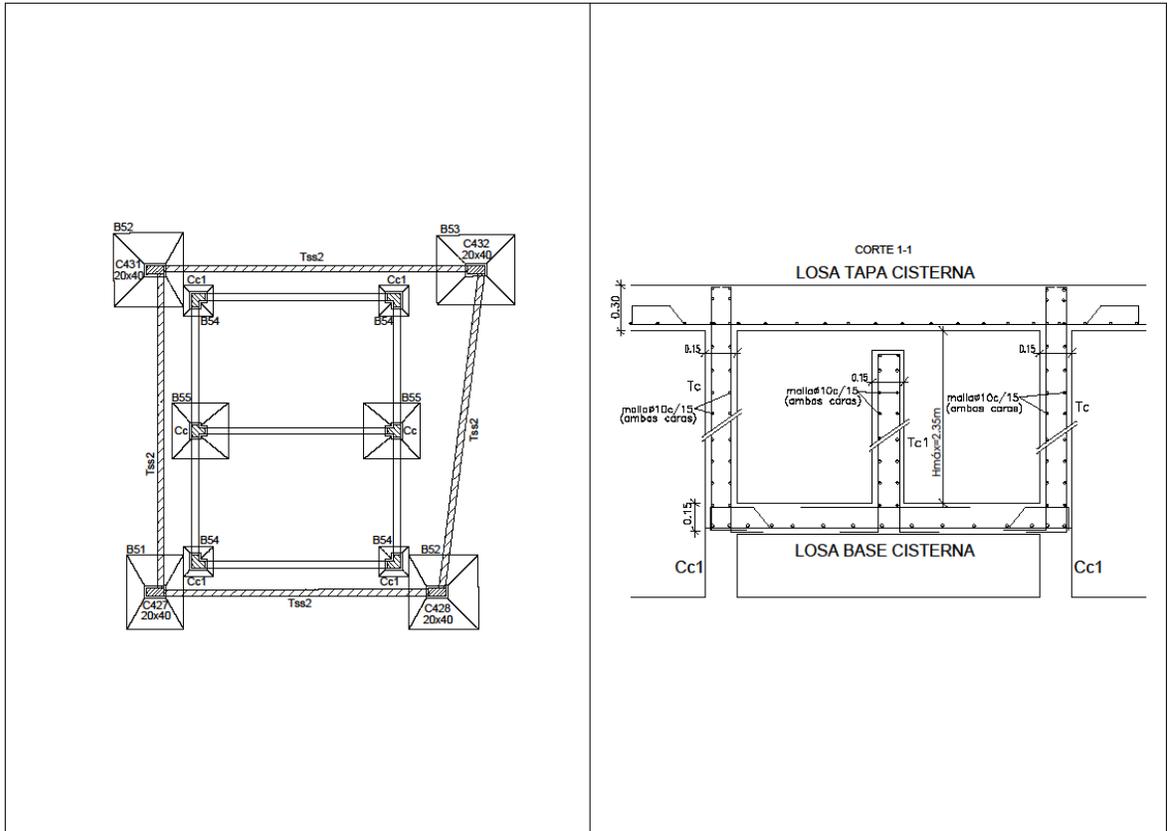
Figura N°15. Planta y corte de cisterna

de cemento como encofrado perdido. Sobre los bloques, se colocó la armadura del piso, y se hormigonó normalmente. La losa que cumple función de tapa de la cisterna y su cáscara, tiene cámaras de inspección, y en dos muros, huecos que esperan la conexión de los pluviales y las bombas. Esta "tapa", se encuentra a nivel de piso sin terminar del segundo subsuelo, lo que demuestra la imposibilidad de levantar columnas en la zona de la cisterna (Figura 15).

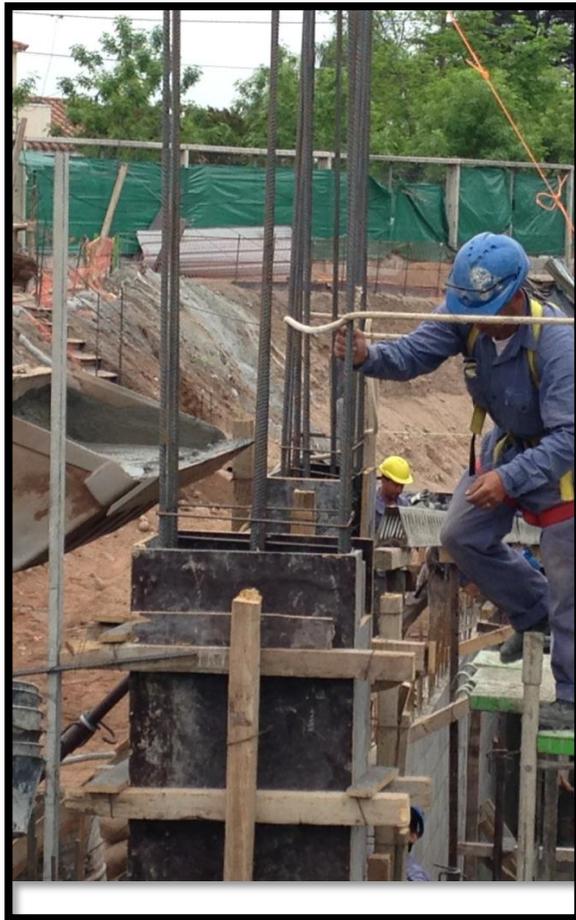
Figura N°16. Encofrado de columna

desencofrar. Se comienza colocando las tablas, abrazaderas y bridas correspondientes, para luego dejar el encofrado a plomo, y asegurar así la verticalidad de las columnas. En este caso, al ser columnas de 3m de altura aproximadamente, no se tuvo problemas para verticalizar las mismas ni tampoco en el proceso de colado del hormigón.

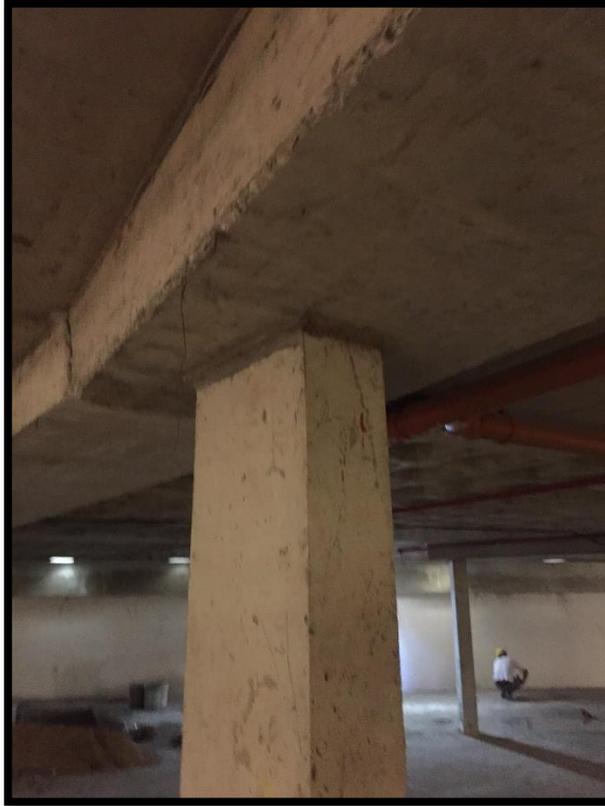
Figura N°17. Encuentro de columna y viga

Por último, hay que destacar el aspecto estético de las columnas, que como otras de las partes componentes de la estructura principal, son de hormigón visto. Todas las columnas de la ampliación tienen chanfles con ángulo de 45°. Esto implica un desafío a la hora del hormigonado, debido a que se debe vibrar de manera uniforme al hormigón que ingresa a la columna para evitar oquedades y "panales de abeja". Cualquier problema en el hormigonado, como puede ser un mal vibrado o discontinuidad entre pastones, será

reflejado directamente en la superficie vista de la columna. Esto no solo es un problema de índole estético, sino que puede transmitir inseguridad en los ocupantes del recinto.

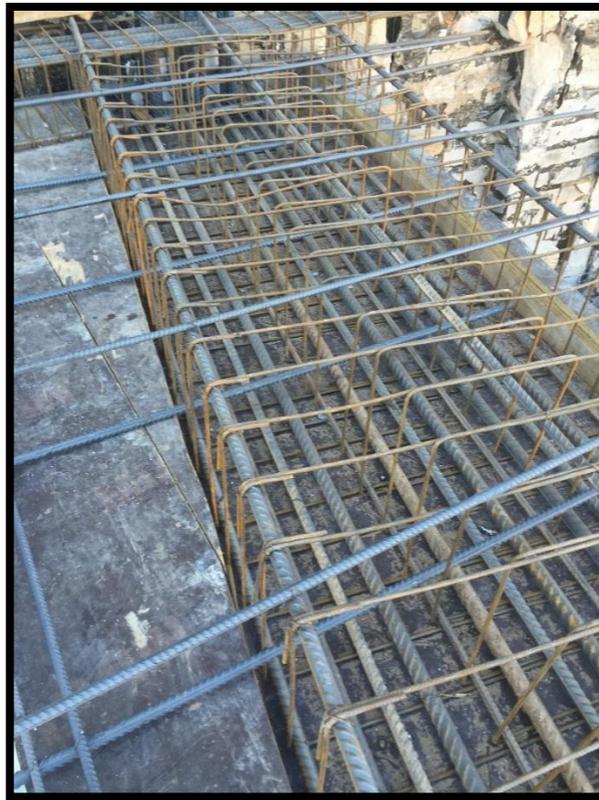
Figura N°18. Viga en etapa de encofrado y armado. Armadura de viga y encuentro con nervios de la losa adyacente

Las armaduras de las vigas también varían y mucho. En mi caso, estuve muy de cerca en el control de las armaduras de las vigas y losas, tanto de tipos y diámetros de las barras, estribos, longitudes de anclaje y separación del estribado. Es un trabajo importante a la hora del armado de las vigas y losas, debido a que no todos los paños se hormigonan juntos, y seguramente se deben dejar armaduras longitudinales en espera de los paños siguientes. También se colocan separadores de armaduras a lo largo de toda la viga, asegurando 3cm de recubrimiento para evitar que las barras queden expuestas a la intemperie (Figura 18).

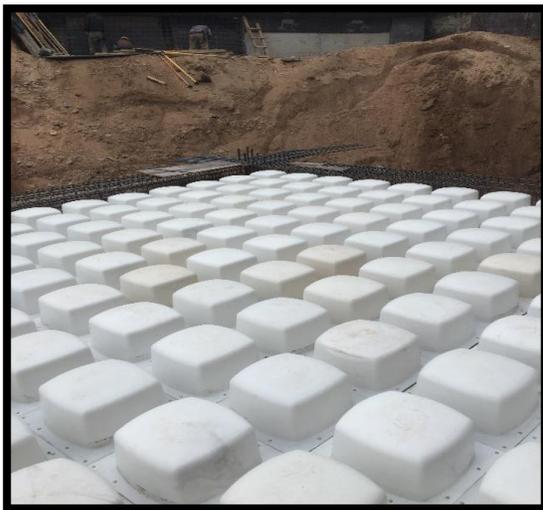
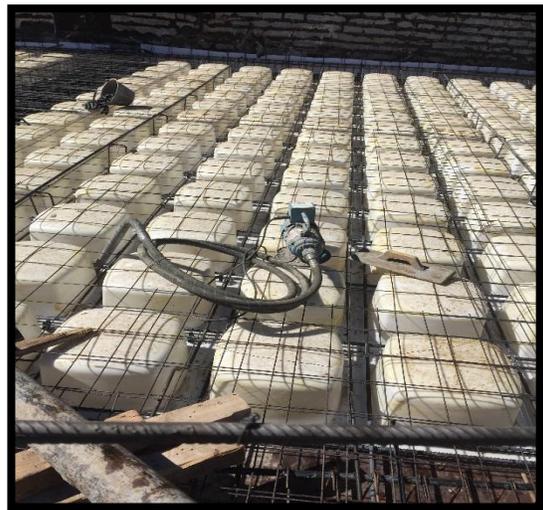
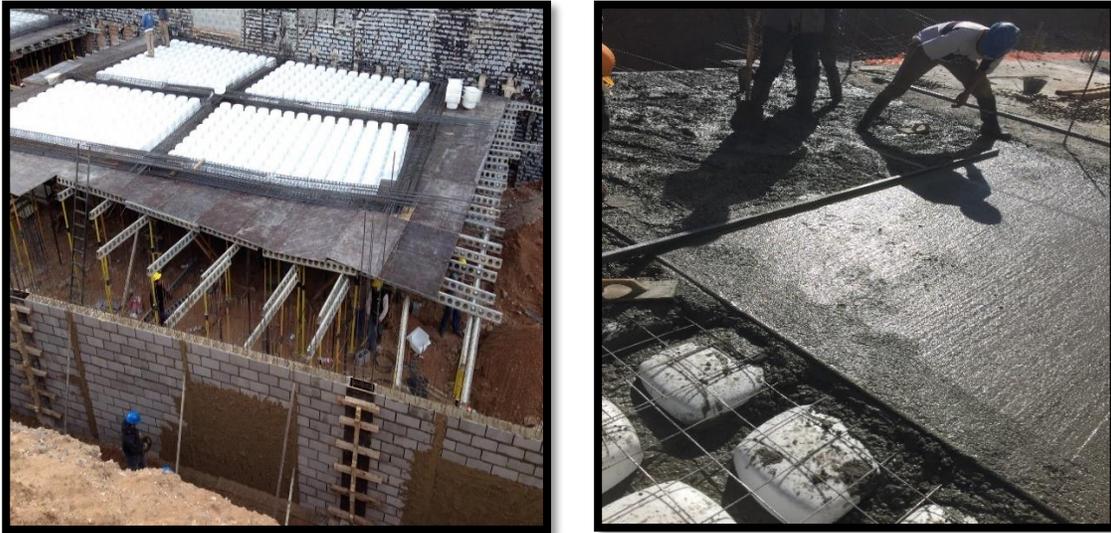
Figura N°19. Armado de losa nervurada con casetones recuperables. Hormigonado de la misma, vibrado y "regleado" del hormigón

El encofrado se realizó con fenólicos en toda la superficie de la losa, donde se colocaron los casetones clavados a los primeros con tachuelas. Con los casetones bien colocados y fijados, se procede al pintado de los mismos con una grasa desmoldante, para facilitar el desencofrado. Luego del pintado se colocan las armaduras en los nervios, con los separadores correspondientes y un especial cuidado de no manchar las barras con el desmoldante, debido a que anulará la adhesión de las barras con el hormigón. Finalmente se coloca la malla en la capa de compresión (Figura 19).

Con el encofrado listo, se procede al colado del hormigón. Como ya se aclaró previamente, el hormigón utilizado es un H-30 bombeable, y es elaborado por Hormiblock. Como se hormigonaba aproximadamente una vez por semana, se pedía bastante seguido hormigón, pero no así la bomba que provee Hormiblock, debido a que RODE posee una bomba propia, manejada por operarios de la empresa. Se aclara esto debido a que no sólo se debió hacer un control a la estabilidad de la losa, y las armaduras de la misma, sino que también a la cañería manejada por operarios de la misma empresa.

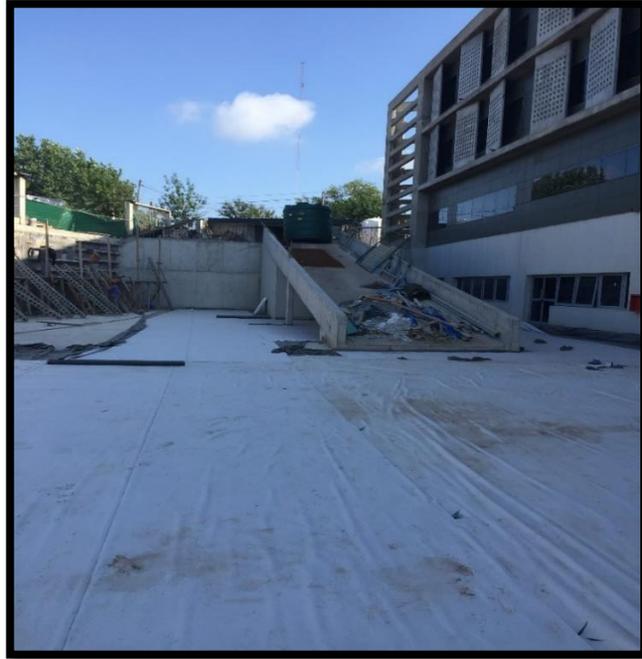
Figura N°20. Rampa vehicular de egreso

Ambas rampas son macizas de hormigón armado, con la losa armada en una dirección de 15cm de espesor, 3,50m de ancho de paso libre y dos vigas barandas de 90cm de altura. La pendiente final, luego de ciertas modificaciones para mejorar la circulación en el estacionamiento, fue de 20% aproximadamente.

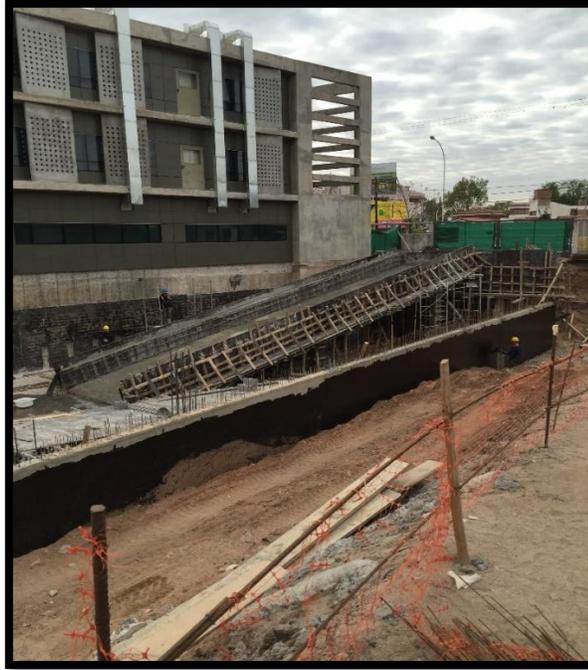
Figura N°20. Rampa vehicular de ingreso

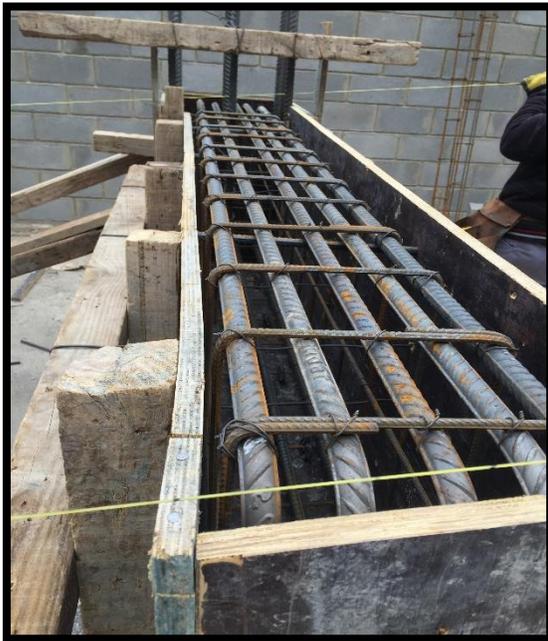
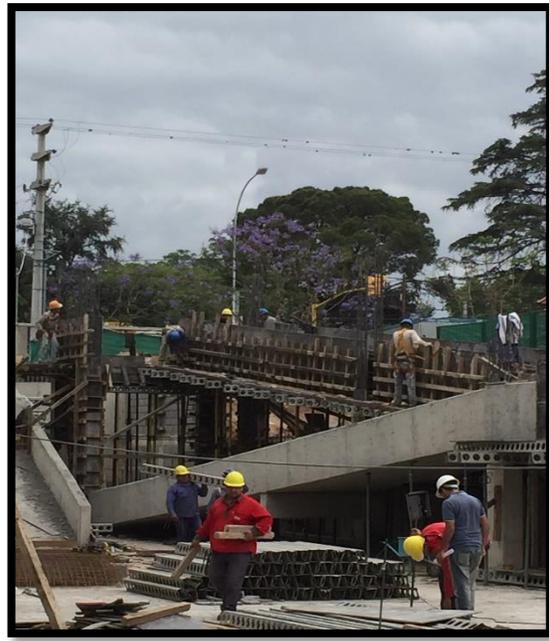
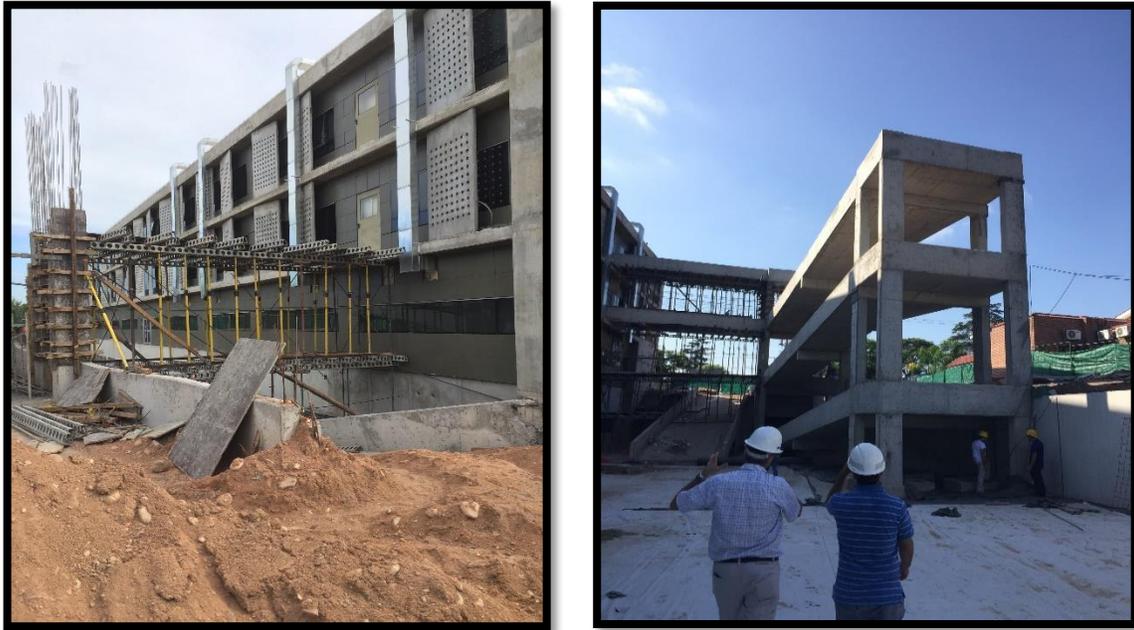
Figura N°22. Fotografías de la rampa peatonal. Armado de Ménsula. Armado de tramos inclinados y pasarelas

Esta estructura fue construida para permitir un escape rápido y seguro de las personas que estén ocupando el recinto, en el primer y segundo nivel del edificio. La rampa comienza a nivel de primer subsuelo, sube hasta planta baja, donde también tiene otro acceso, y sigue subiendo al primer y segundo piso, donde tiene dos pasarelas para entrar al edificio respectivamente. En principio esta rampa iba a ser en su totalidad con elementos premoldeados de Astori, pero luego se adoptó por la construcción in-situ por la empresa.

En el plano de fundaciones se ven un conjunto de bases muy cercanas al muro de mampostería armada. Estas son las bases de las columnas de la rampa peatonal, con cuatro columnas por descanso, y una columna central que sostiene a las vigas en ménsula a la mitad de cada tramo de rampa. En cada tramo de losa inclinada, de losa de descanso y de losa de pasarela, se cuenta con vigas barandas de 90cm de altura, y todas estas losas son de hormigón armado, macizas de 10cm de espesor (Figura 22).

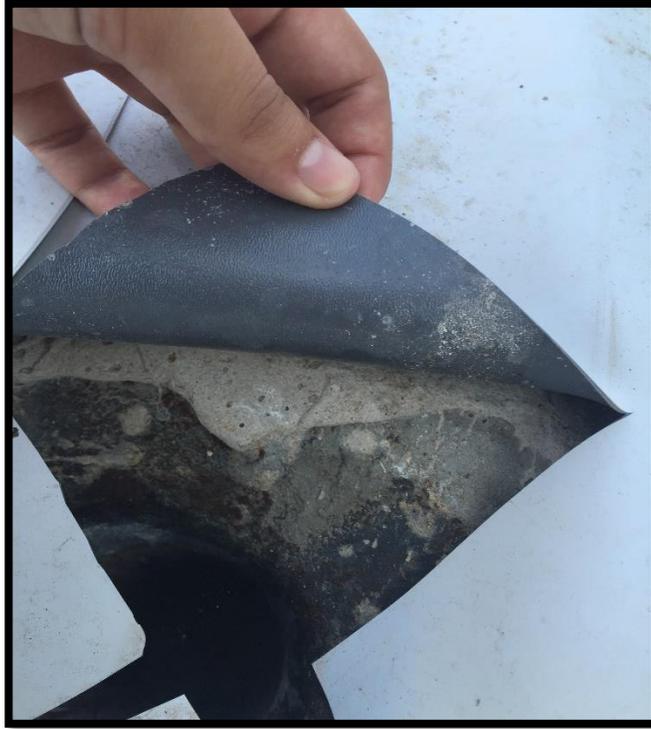
Figura N°23. Membrana sintética Sika Sarnafil F 610-12

por fusión con aire caliente, presionando con un rodillo de caucho sintético a medida que se avanza (Figura 23).

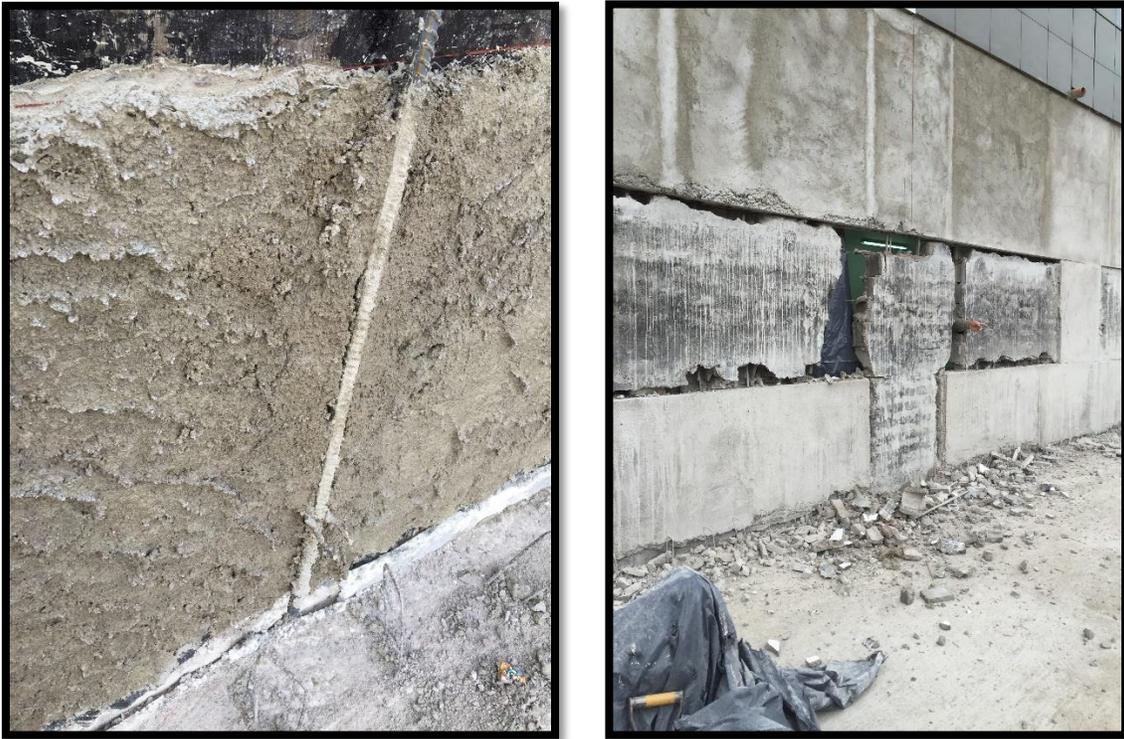
Figura N°24. Revoque grueso y apertura de vanos en edificio existente

Luego debemos mencionar la apertura de vanos, que tiene emplazamiento a nivel de primer subsuelo, en todo el muro del edificio existente que limita con la obra. Para tener una idea, se debían copiar los vanos del piso superior, con algunas modificaciones. Para ello, se contrató a un grupo de personas que cuentan con una sierra apta para un corte total del muro, lo que evita ingresar al sanatorio, y realizar el corte desde la zona de obra. Esta máquina necesita de energía eléctrica y agua para su funcionamiento, además de los niveles a cortar. Estos niveles fueron proporcionados y controlados por personal de RODE, se marcaron sobre el revoque grueso y se comenzó con la apertura de los vanos. Con los vanos ya cortados recién se comenzó con el revoque fino (Figura 24).

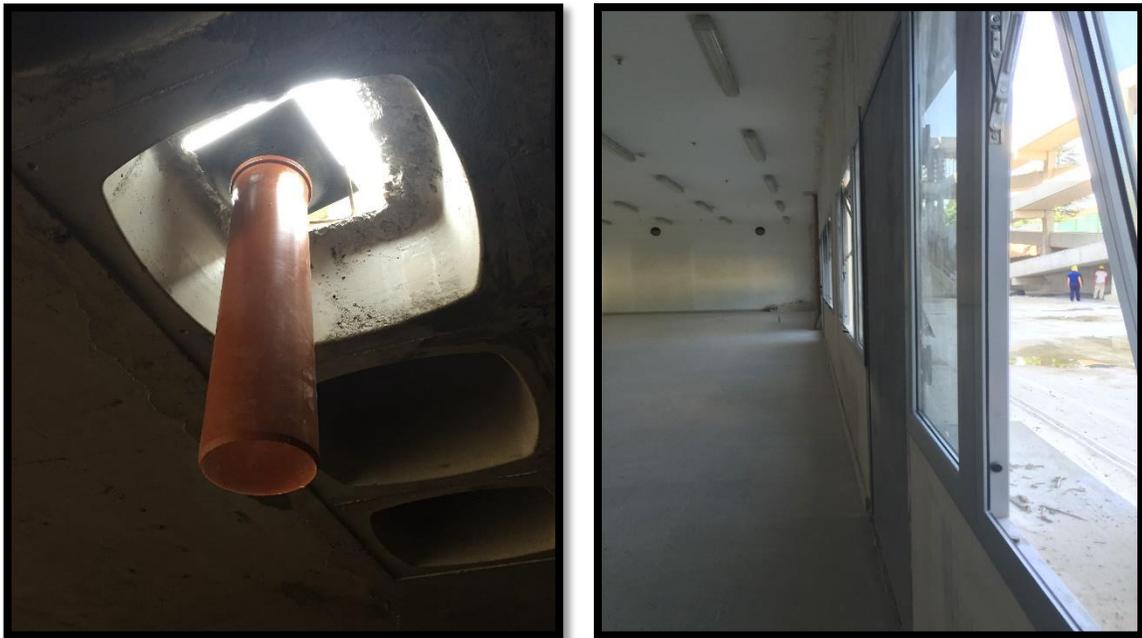
Figura N°25. Embudo colocado en losa de primer subsuelo. Aberturas de aluminio sobre muro existente

Luego se procedió a colocar los embudos de la canaleta en la losa de primer subsuelo.
