### **TRABAJO FINAL INTEGRADOR**

Para optar al Grado Académico de  
Especialista en Gestión de Cuencas Hidrográficas

## **Organización del uso del agua del Sistema del Canal Maestro Soto en la cuenca baja del río Soto - Provincia de Córdoba**

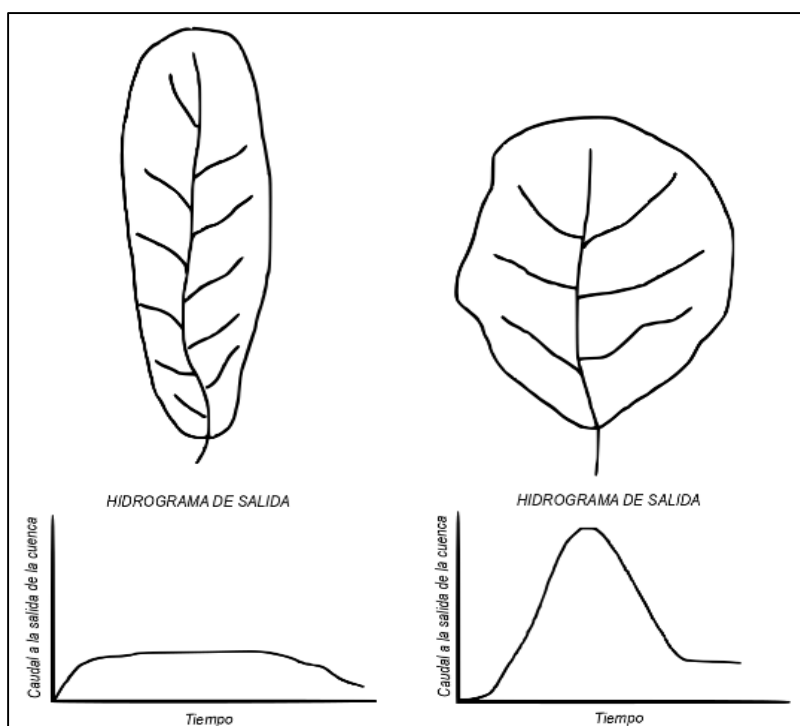
**Figura 4: Hidrogramas de salida** – Fuente: Elaboración propia

Intenta medir cuán cuadrada (o alargada) puede ser la cuenca. Una cuenca con un factor de forma bajo, está menos sujeta a crecientes que una de la misma área y mayor factor de forma. Principalmente, los factores geológicos son los encargados de moldear la fisiografía de una región y la forma que tienen las cuencas hidrográficas. Un valor de Kf superior a la unidad proporciona el grado de achatamiento de ella o de un río principal corto y por consecuencia con tendencia a concentrar el escurrimiento de una lluvia intensa formando fácilmente grandes crecidas.

Respecto de la forma, el **factor de forma (IF)** se define como la razón entre el ancho promedio y la longitud de la cuenca, siendo en este caso  $IF = 7,04/72 = 0,0977$ ; conforme a la información de este factor la cuenca es alargada, y el efecto que produce sobre el hidrograma de salida es que tiende a bajar el pico de caudal y que el tiempo del mismo sea mayor.

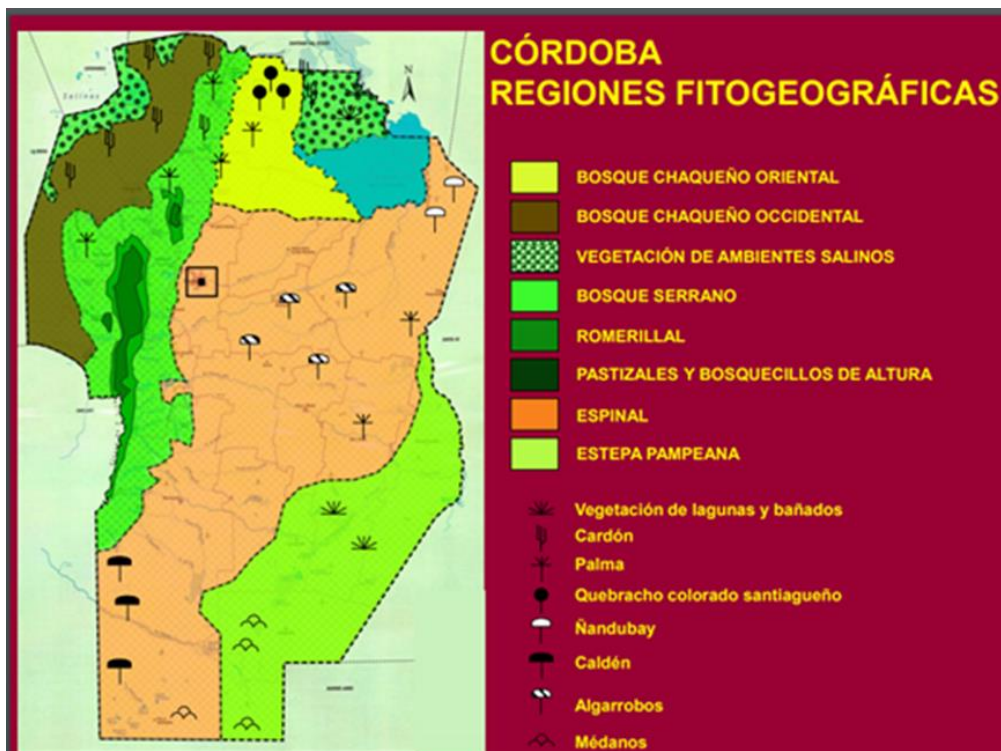
La Figura 9 muestra la distribución de las regiones fitogeográficas de la provincia de Córdoba (adaptado de Luti et al. 1979). Pueden distinguirse distintas unidades de vegetación asociadas a características ambientales, de las cuales el relieve es la más importante.

**Figura 9: Regiones fitogeográficas de la provincia de Córdoba** (Luti et al. 1979, adaptado por cátedra de Botánica Taxonómica, 2019 FCA, UNC)

los 1.400 m.s.n.m y los 1.200 m.s.n.m., y es denominada Arbustales y matorrales por IDECOR (Figura 10) y Romerillal por Luti et al. (1979) (Figura 9 y Figura 11).

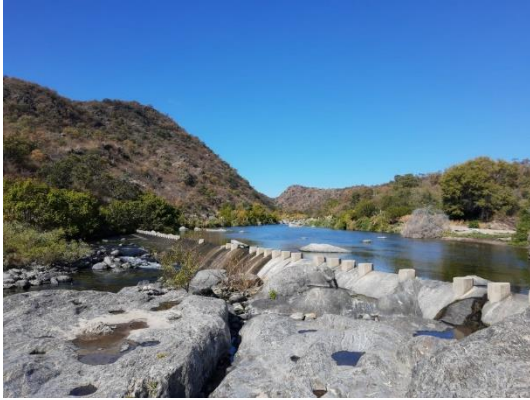
**Imagen 8: Azud nivelador Soto**

El azud nivelador (Imagen 8) se encuentra 8 km aguas arriba del cruce del río por la Ruta Nacional N° 38. Atraviesa en forma diagonal al río, llevando el agua hacia la compuerta de ingreso del Canal Maestro. El mismo, que va recorriendo la ladera, tiene en su comienzo una compuerta en el lateral izquierdo del azud (Imagen 9), y comienza revestido por aproximadamente 500 m (Imagen 10).

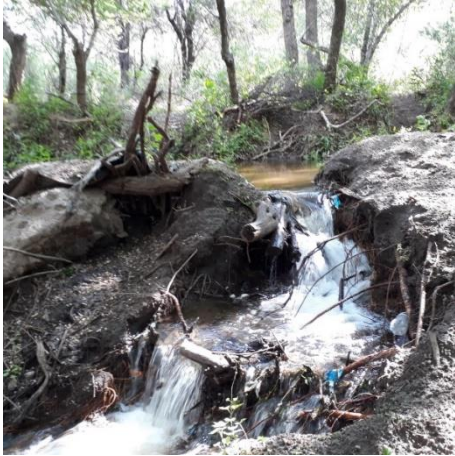
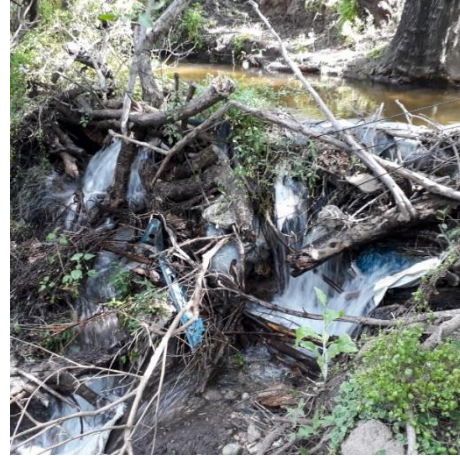
**Imagen 11: Perdidas de agua por el antiguo Canal Maestro Soto sin revestir**

Luego, el canal continuaba sin revestimiento, lo que causaba graves y continuos perjuicios, ya que, al ir por la ladera del río, se rompían los bordes laterales que contenían el agua y volvía al río, llegando solo la mitad del caudal al salir de la ladera. Y si había crecientes y se metían en el canal, muchas veces se rompía completamente volviendo el agua al río (Imagen 11).

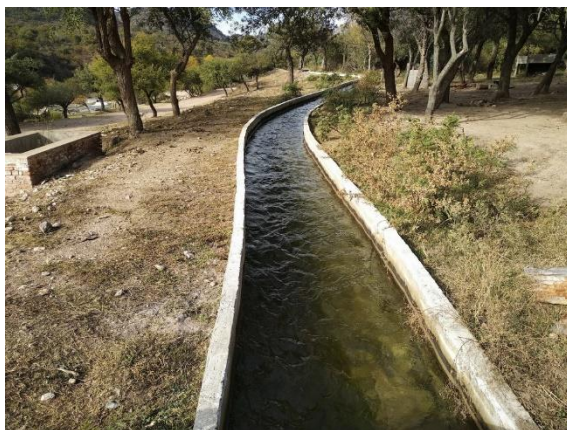
**Imagen 12: Canal Maestro Soto tramo nuevo revestido**

Luego, cambia su recorrido a la nueva traza (paralela al camino “La Toma”). Saliendo así de la ladera del río, asegurando un acceso franco para el control, mantenimiento y limpieza. Este tramo aún se encuentra sin revestir, pero se realizaron diez obras de saltos con cuencos disipadores, previendo un futuro revestimiento.

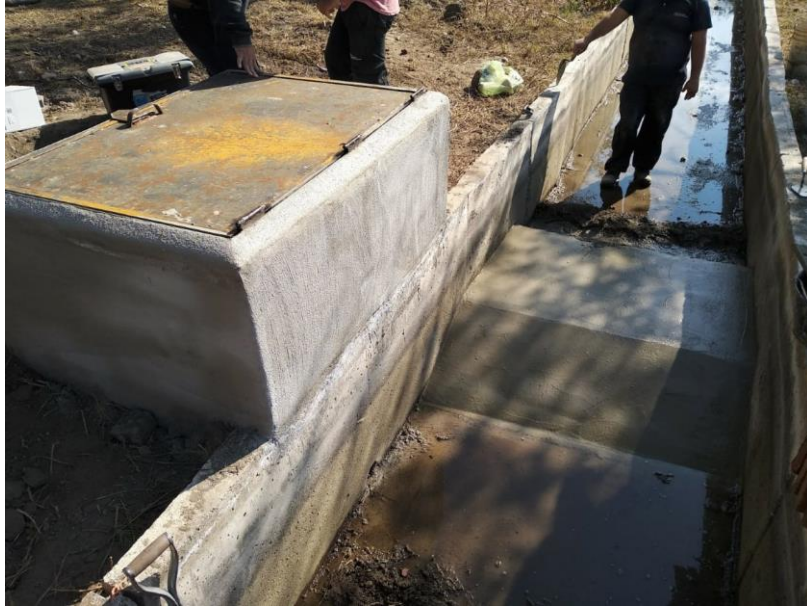
**Imagen 15: Aforador y cámara sobre Canal Maestro Soto – Proveduría**

El primer aforo, que se encuentra frente a la proveeduría (Imagen 15), aguas arriba de la toma, cuenta con un sistema de relevamiento online, no así el de aguas abajo; los datos que entrega este equipo se encuentran disponibles en una aplicación telefónica o página web (OMIXON), donde se indica cada diez minutos el caudal instantáneo. Este sistema ha colaborado considerablemente en el control y prevención de emergencias.

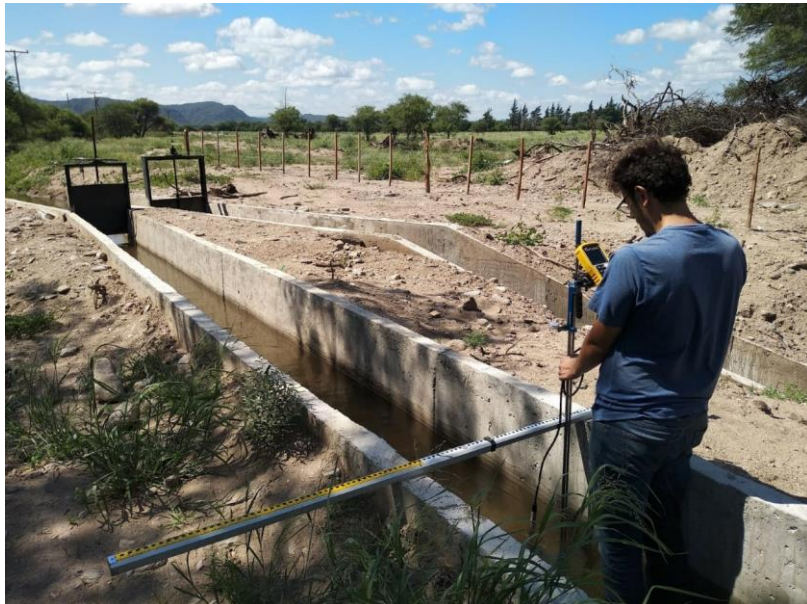
**Imagen 16: Compuertas Canal Los Indios y Canal Las Tapias**

Otro inconveniente frecuente, es cuando en la derivación de los canales Los Indios y Las Tapias, se obstruye la salida de una o ambas compuertas y el agua se vierte al camino "La Toma", o bien se desvía solo por uno de los canales. Las causas por las que se produce es debido al arrastre de basura que se arroja al canal Maestro Soto proveniente de podas, residuos, etc. Esta obstrucción ocasiona problemas de anegamiento en la localidad y daños al productor que se encuentra utilizando su turno en ese momento.
