**COMECHINGONIA
VIRTUAL**

Si las paredes hablaran: el caso de la ex Regional de Inteligencia de Buenos Aires (R.I.B.A.)

Relevamiento arqueológico-arquitectónico, Secuencia Constructiva, Unidad Estratigráfica (U.E.), ex R.I.B.A..

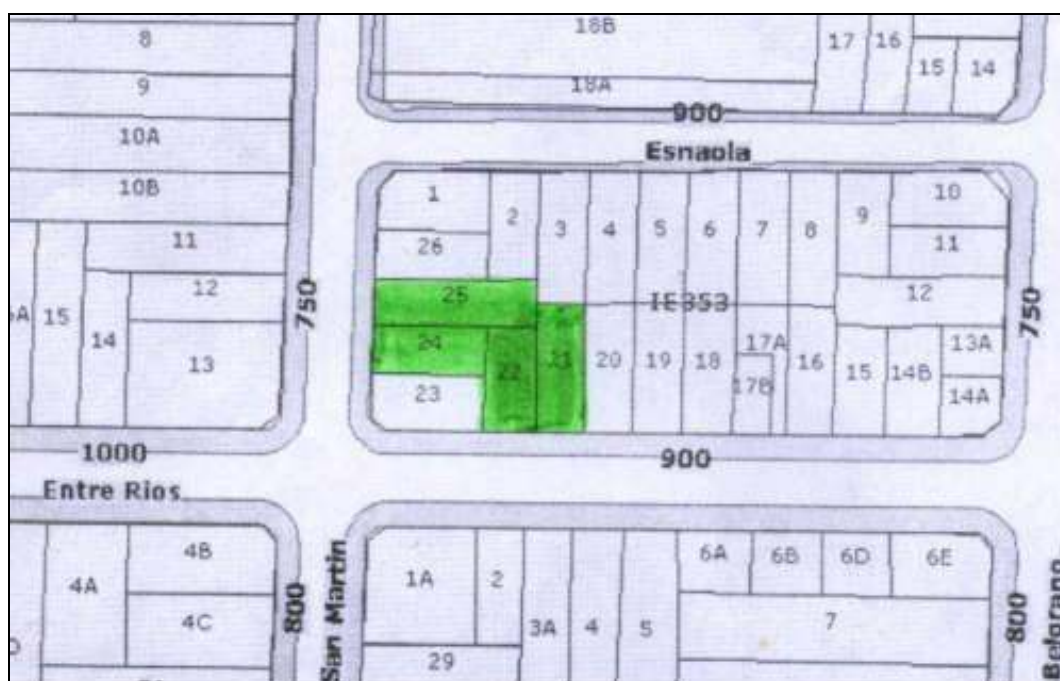
Figura 1. Lotes sobre los que se encuentra la Ex R.I.B.A.

El terreno donde se encuentra ubicado el inmueble consta de los cuatro lotes citado (3, 4, 6 y 7), los cuales se disponen en forma de L y poseen una superficie de 817 m² (Figura 1).

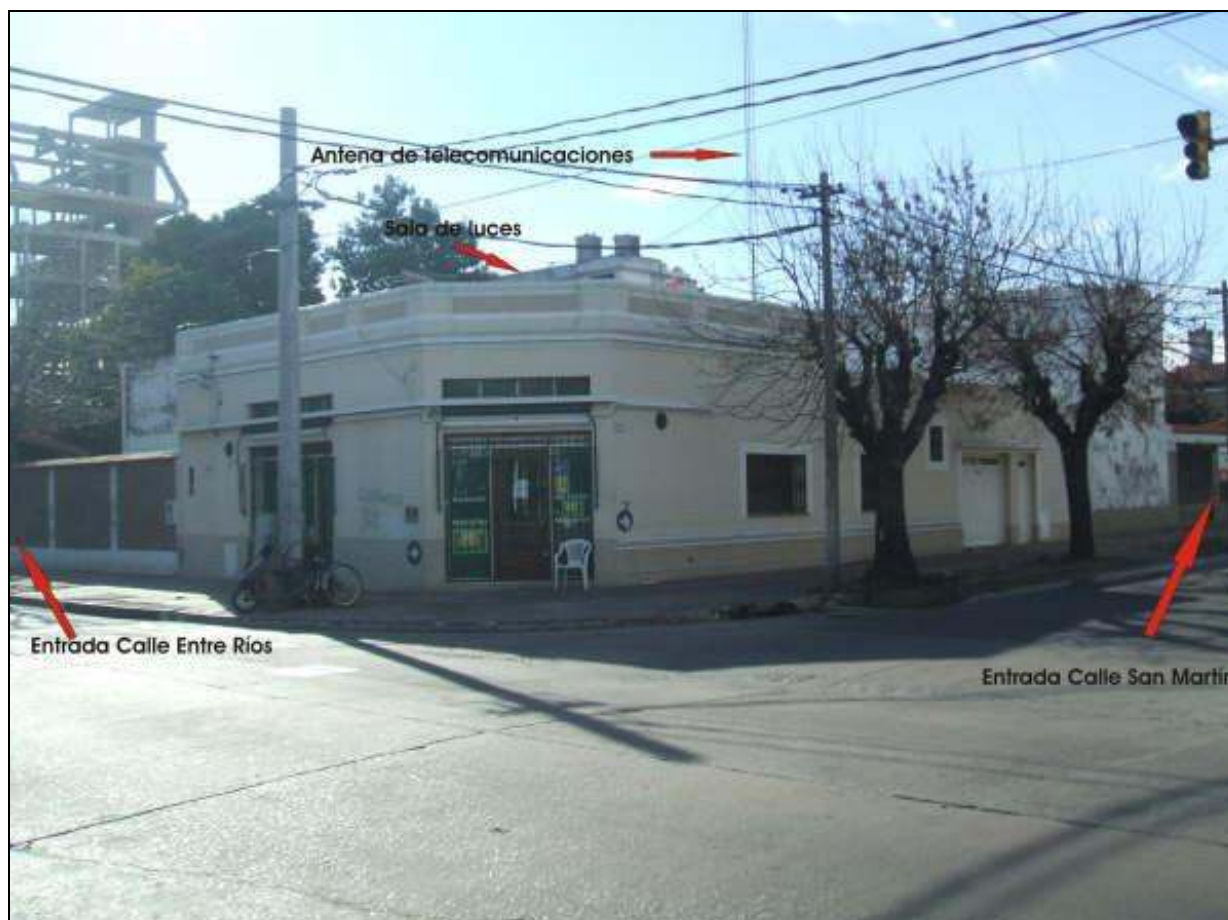
Figura 2. Vista desde el exterior de la ex R.I.B.A.

Desde el exterior, la ex R.I.B.A. se ve como un gran paredón de 3 m de altura, sin ventanas y sin visibilidad hacia el interior. A ella se accede por una puerta y un portón metálicos, sobre la calle Entre Ríos y otro portón sobre la calle San Martín, ambos de grandes dimensiones. Sin embargo, los recintos 3 y 4 que dan a la calle San Martín, la sala de luces que está en la terraza de la casa y una gran

antena parabólica son visibles desde el exterior (Figura 2). La antena sobresale varios metros por sobre el techo del edificio. Asimismo, desde allí se tiene buena visibilidad de una gran área por fuera de los límites de la casa (terrazas y techados).

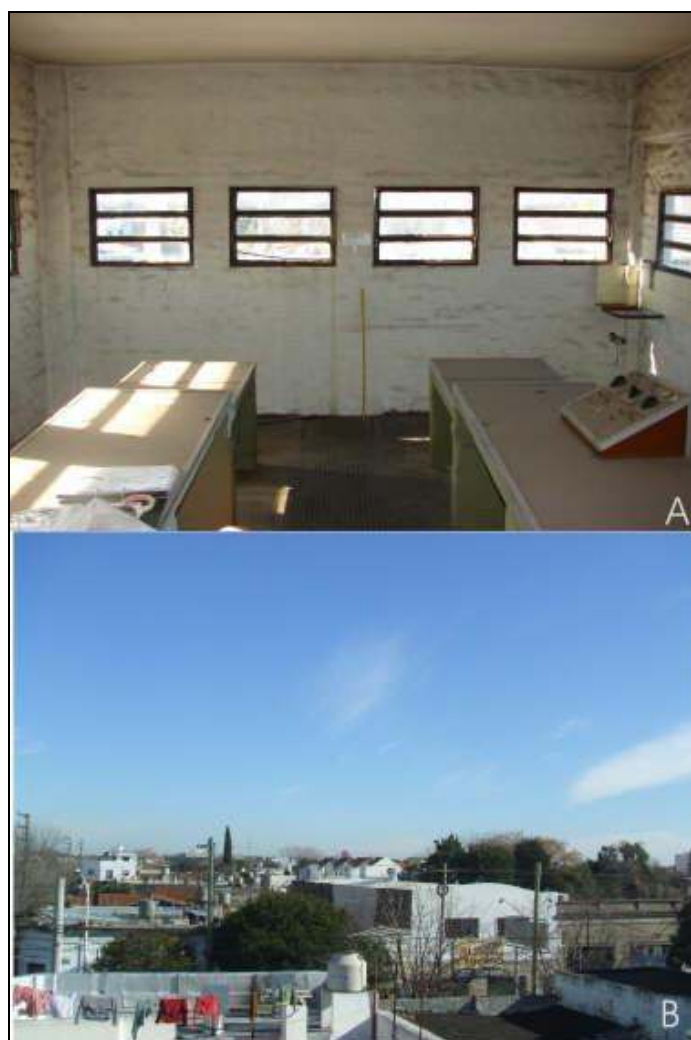
Figura 3.A: Interior de sala de luces, sector este. B: Vista desde el interior de la sala de luces.

El recinto 41 ó sala de luces, ubicado en el sector más alto del edificio posee ventanas banderolas en cada una de las paredes y dos mesas fijas de cemento, una de ellas con un tablero de luces. Desde allí se puede ver un gran área por fuera de los límites de la ex R.I.B.A. (Figura 3)

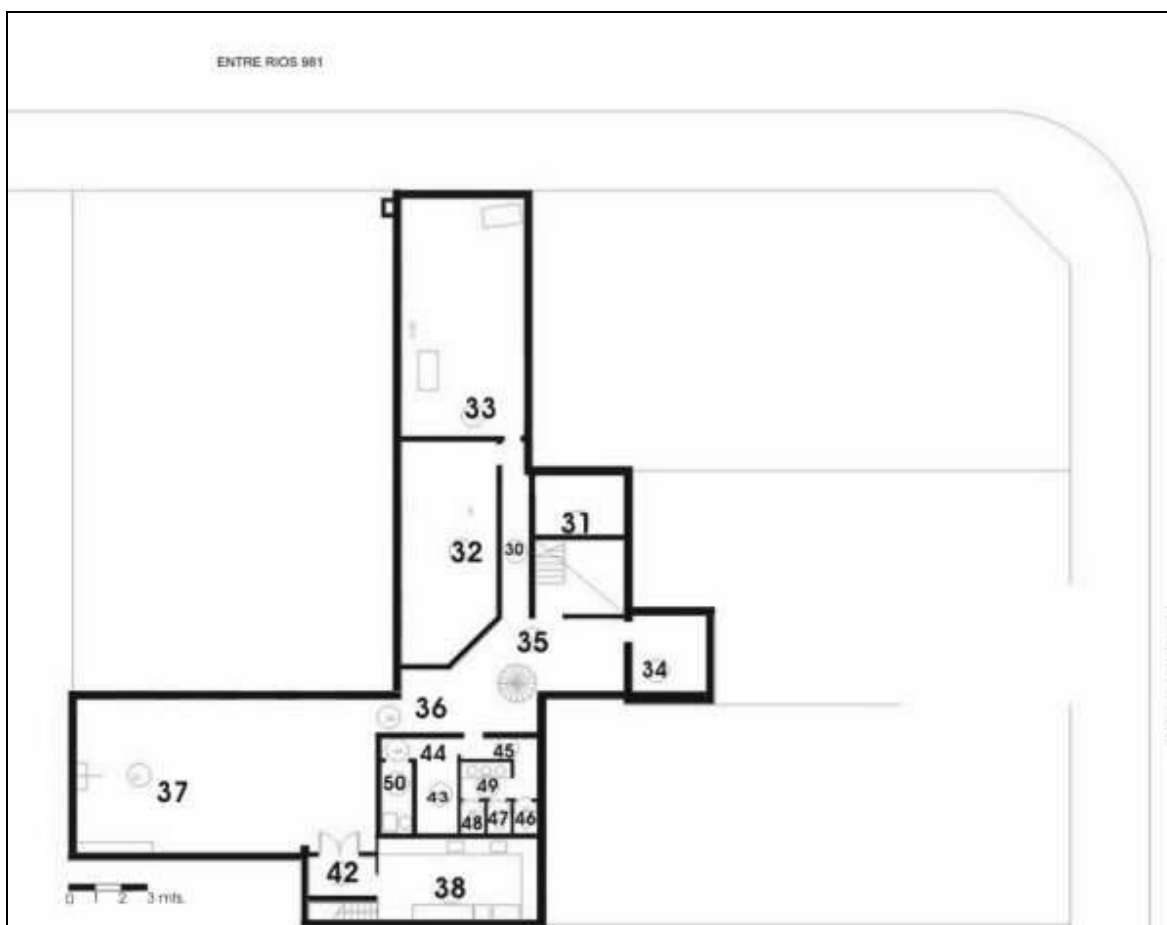
Figura 5. Planta del primer piso. Tomada del anteproyecto de la Fuerza Aérea.

Las características constructivas y sus modificaciones permitieron presuponer los cambios en la función y organización de la casa. La instalación eléctrica a la vista, los tableros, los grandes muebles amurados, la luminaria y las transformaciones de la arquitectura realizadas de manera desprolija y sin reparar en las terminaciones respondieron a las necesidades prácticas y funcionales de la ex RIBA, no estéticas (Figuras 4, 5, 6 y 7).

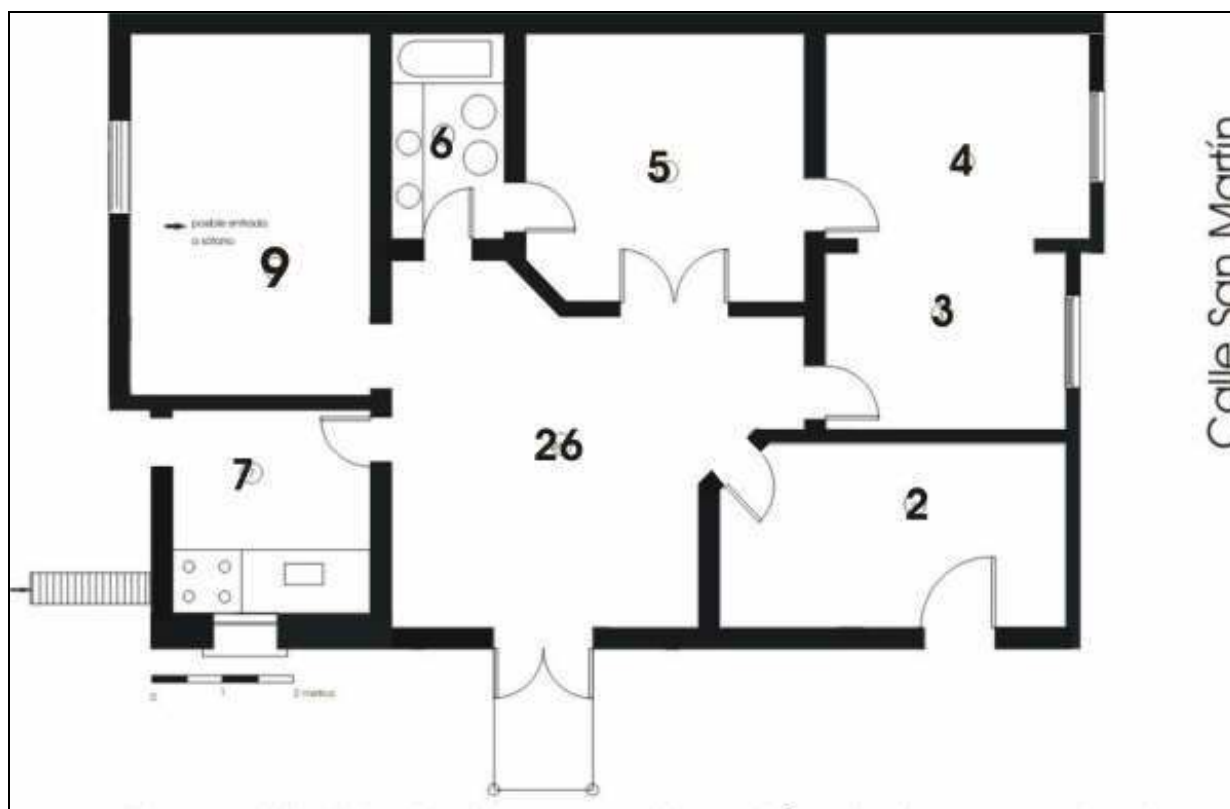
Figura 10. Planta de reconstrucción de la casa chorizo.

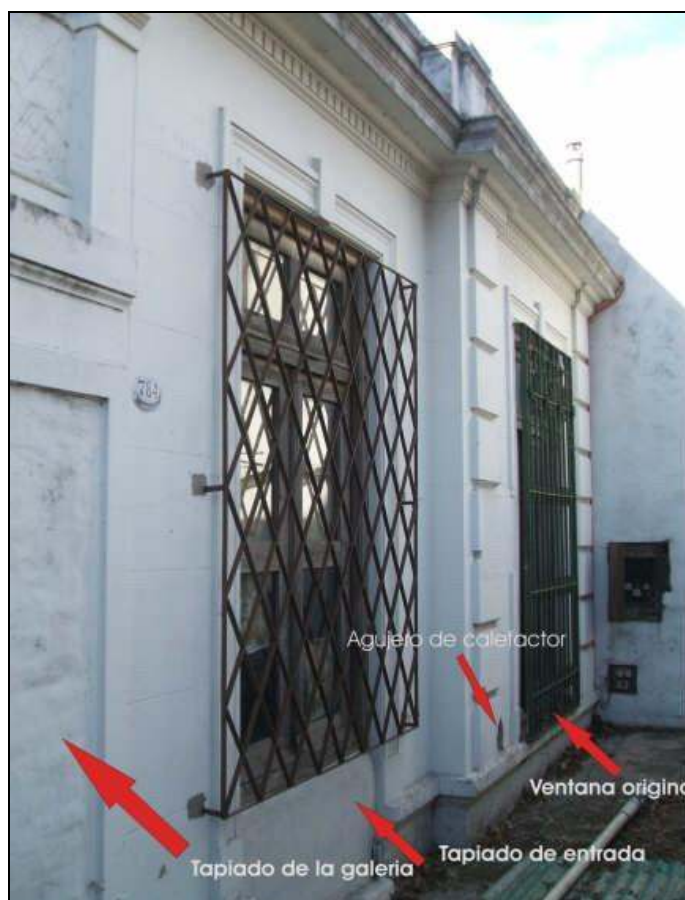
Figura 11. Vista de Fachada de la casa chorizo.

Se distinguen varias rupturas en la secuencia constructiva original. En la fachada se observan patrones constructivos en la terminación y ornamentación, que indican un primer momento de edificación y una modificación posterior, como ya se hizo mención. La terminación de la superficie es de cemento alisado combinado con un revestimiento de cemento coloreado rojo, que posteriormente fue pintado de color blanco. Esto pudo ser observado a partir del orificio de tiraje del tiro balanceado (indicador de una intervención más tardía), ubicado sobre el recinto 4. A través del mismo se ve el perfil del muro, en el cual se identifican el tipo de aparejo, el mortero y el revestimiento exterior (Figura 11) Además se ve el muro de lo que fuera la terraza, a la que se tenía acceso por una escalera ubicada

Sobre el sector norte de la fachada se distingue una posible abertura de una galería lateral que fue tapiada. La terminación de la superficie es descuidada, se trata de un revoque grueso, cortando las líneas de construcción original.

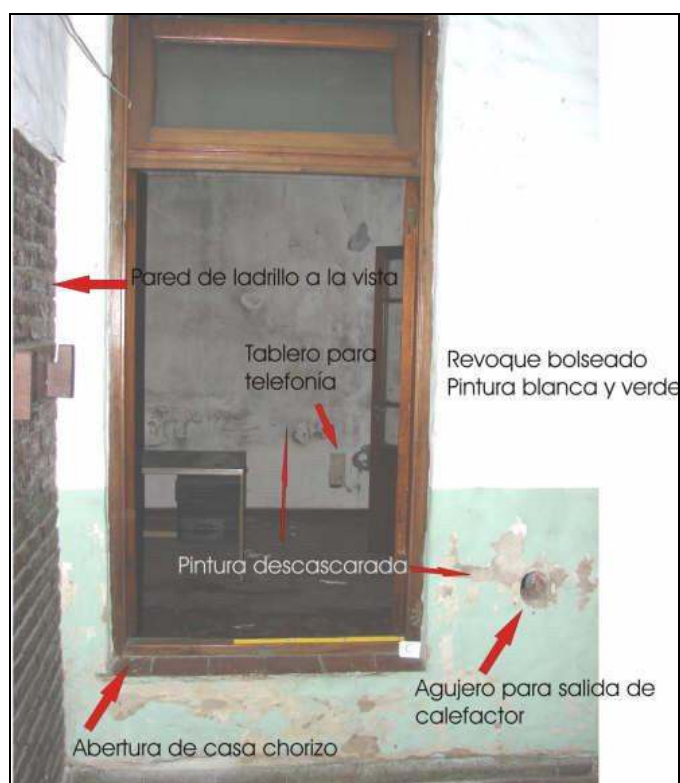
Figura 12. Vista de recintos 24 y 9.

En resumen, existen elementos de los cuales se pueden inferir posibles agregados, modificaciones, refacciones o remodelaciones que marcan un uso diferente al de la ex R.I.B.A.. (Figura 12)
